## PROCES VERBAL DESCRIPTIF

### L'AN DEUX MILLE VINGT TROIS ET LE VINGT-QUATRE MARS

Qu'il dépend des actifs de cette liquidation, dans un ensemble immobilier situé à RIVE-DE-GIER (42800), 8 rue Anatole France, figurant au cadastre section AC numéro 361, lieu-dit 8 rue Anatole France, pour une surface de 3 ares, 49 centiares, plus particulièrement les lots suivants, à savoir :

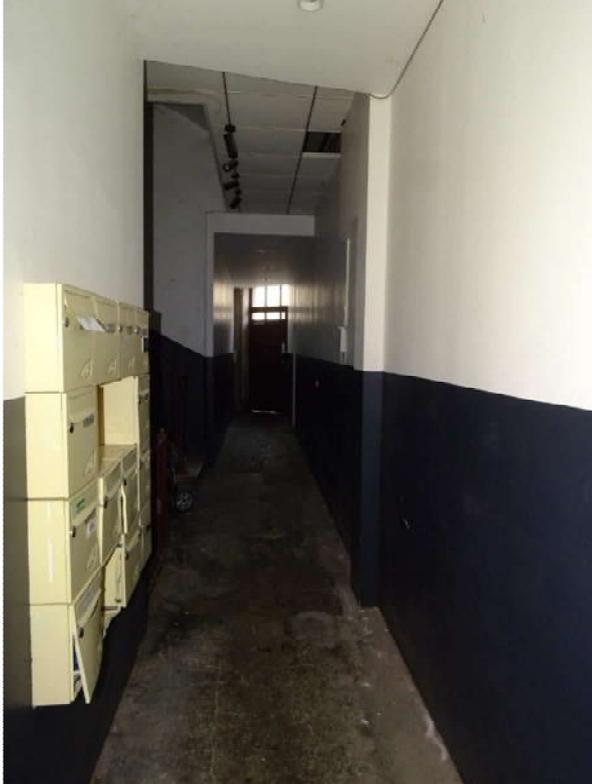
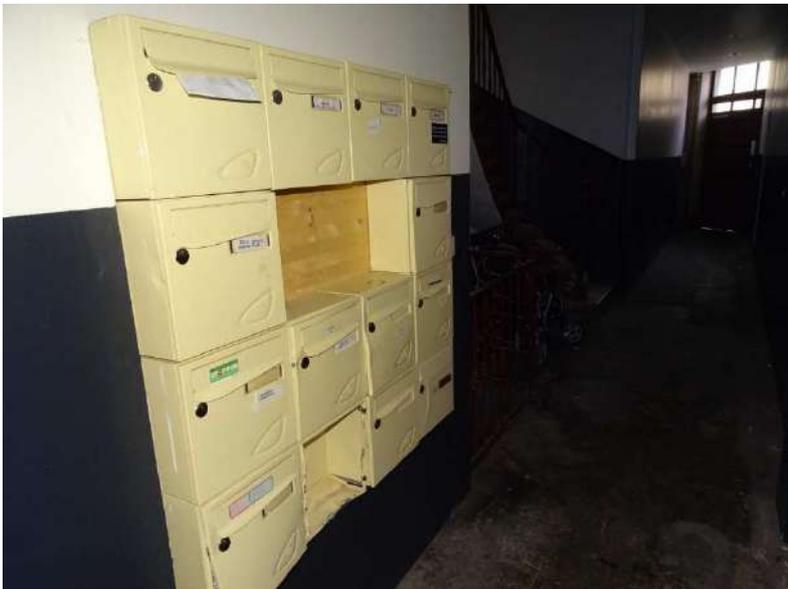
**Parties communes :**

La copropriété, au niveau de ses parties communes, est défraîchie.

L'interphone ne fonctionne plus, il n'y a plus qu'un digicode.

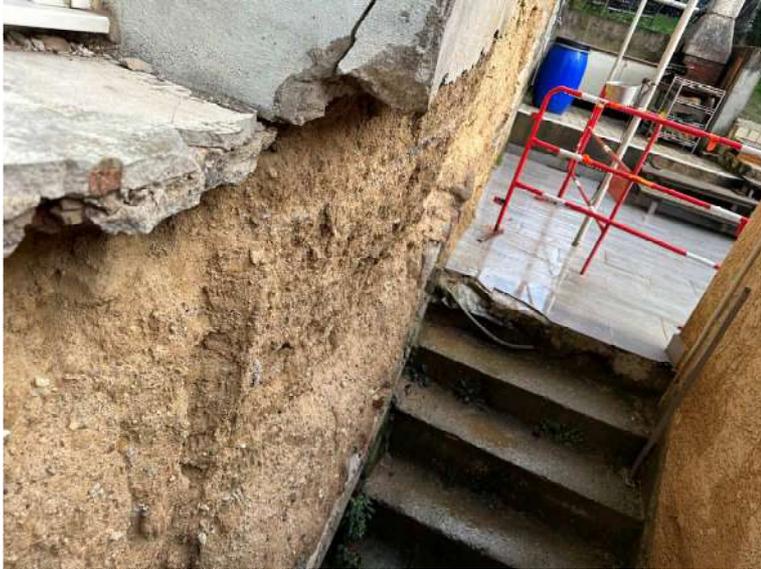
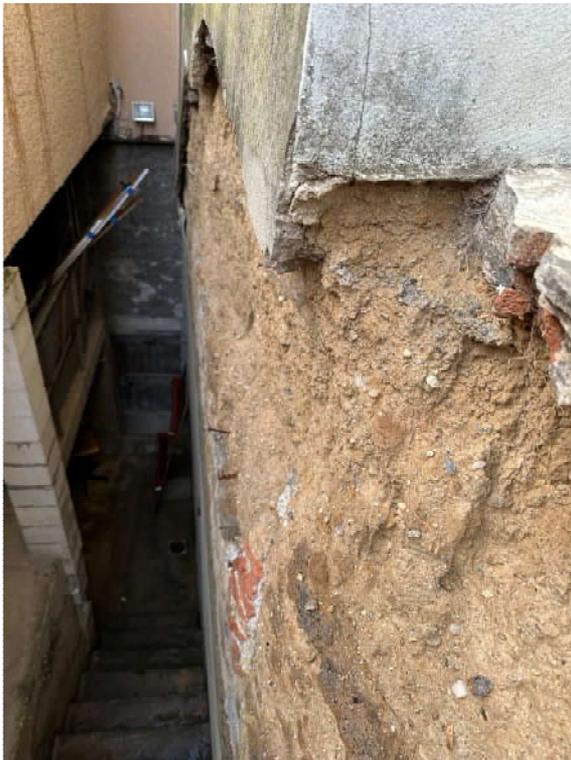
Il convient également de préciser que la façade de l'immeuble, côté de cette chambre, est en très mauvais état et fortement dégradée.

Un piquage a été opéré et les jambages sont dégradés.

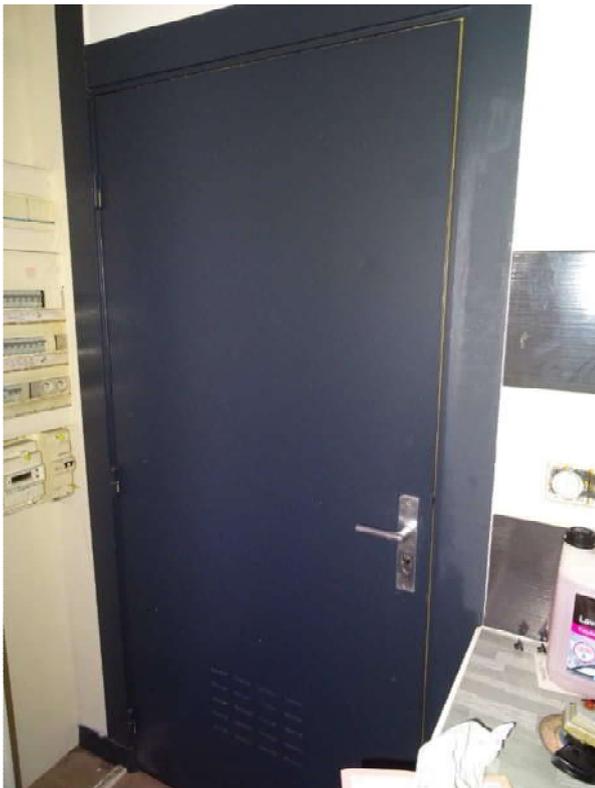
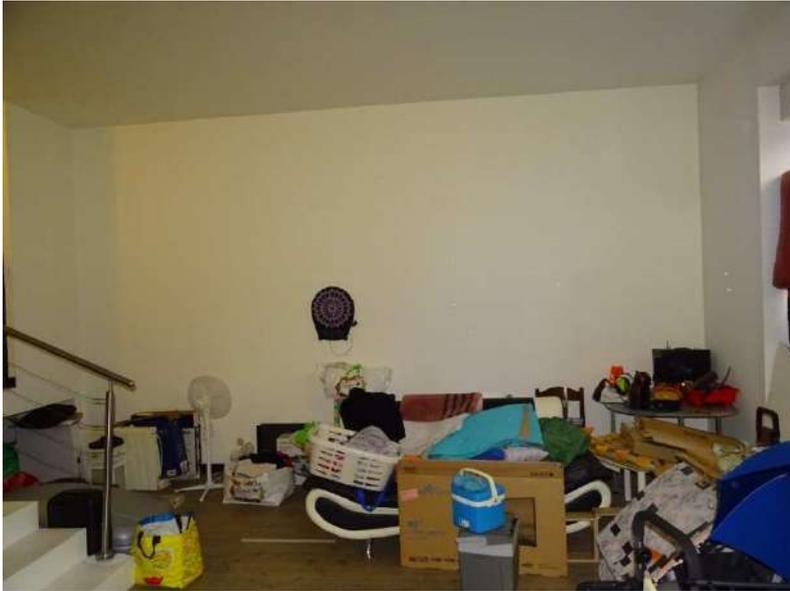
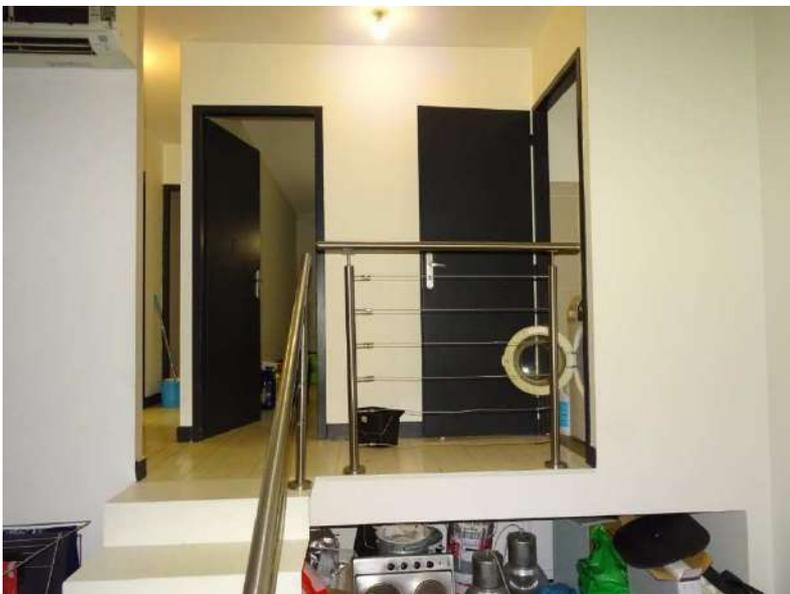
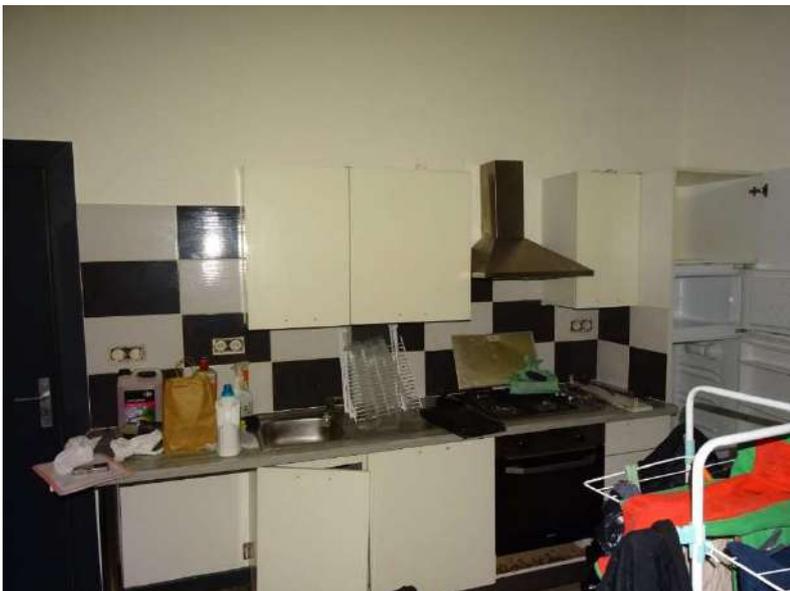
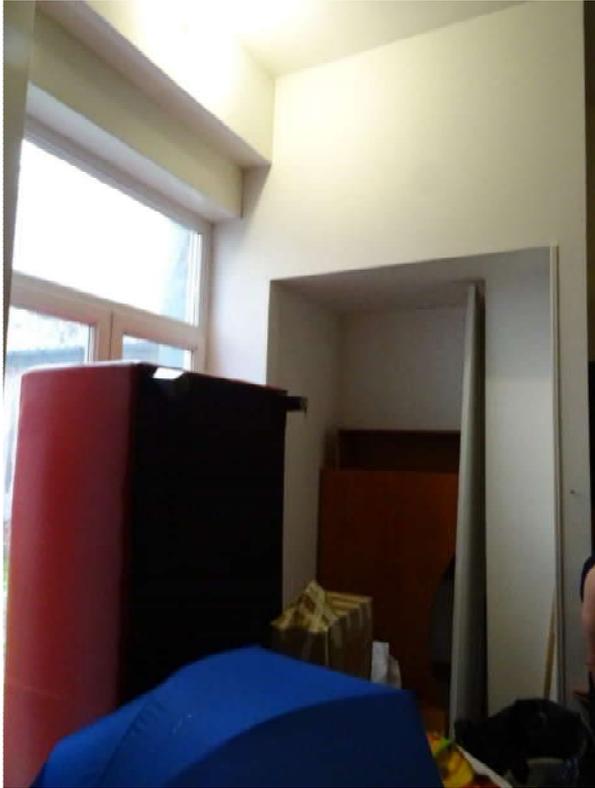
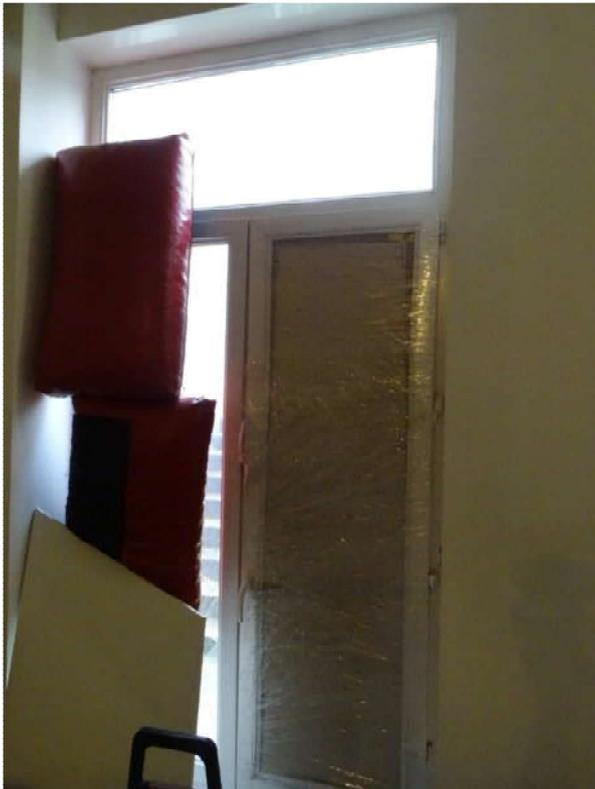
**Pièce principale :**

Elle dispose de deux portes-fenêtres donnant sur les parties communes de l'immeuble et la cour intérieure de l'immeuble. Il s'agit de portes-fenêtres PVC dont les vitrages sont dégradés.

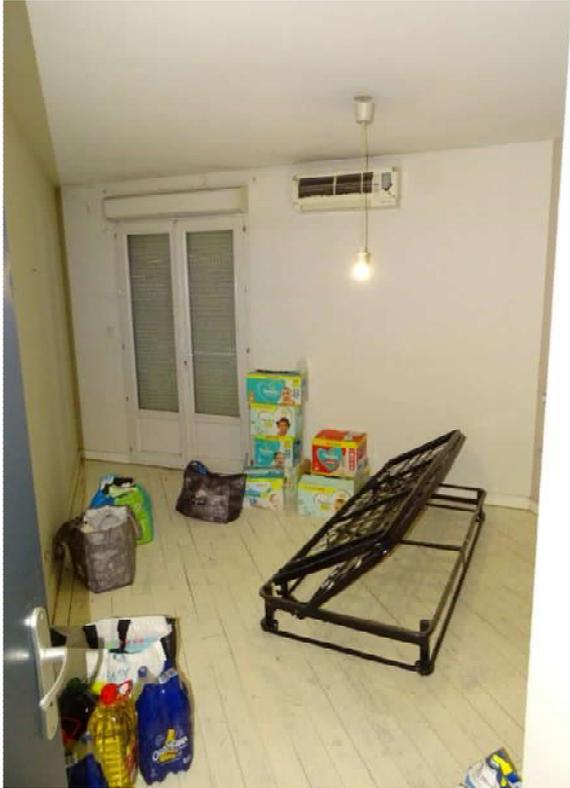
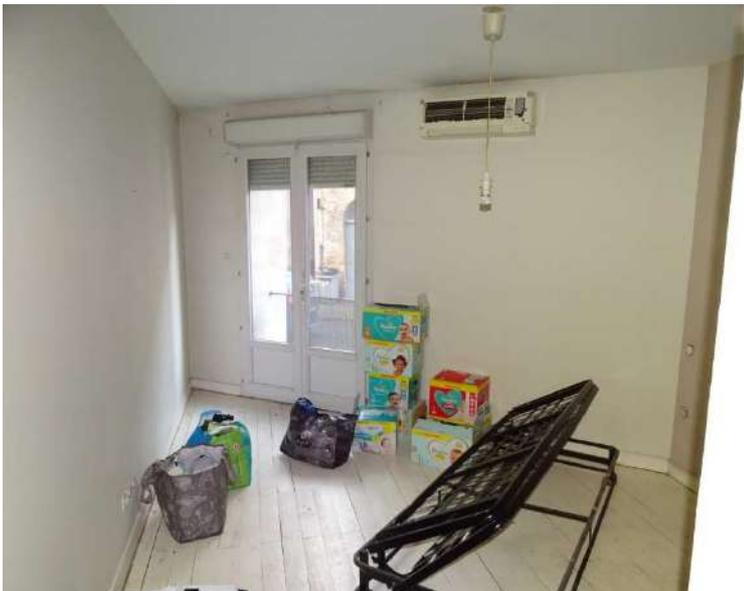
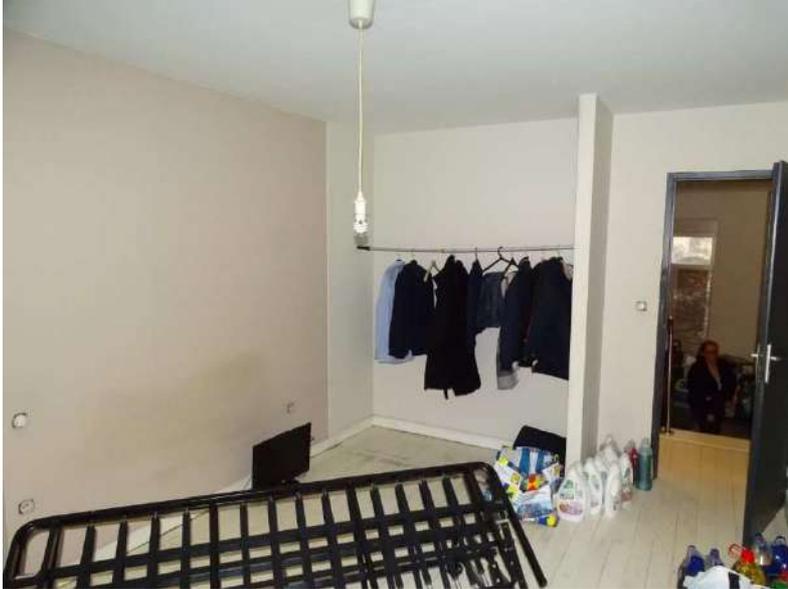
**Première chambre :**

Prises électriques. Il manque les appareillages sur les prises électriques et prises télévision.

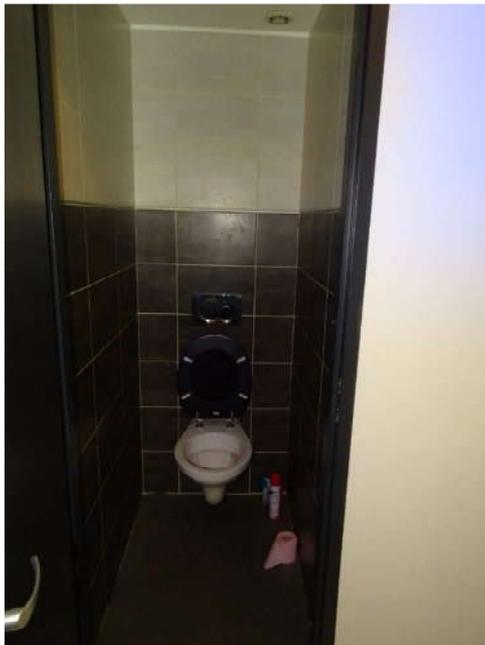
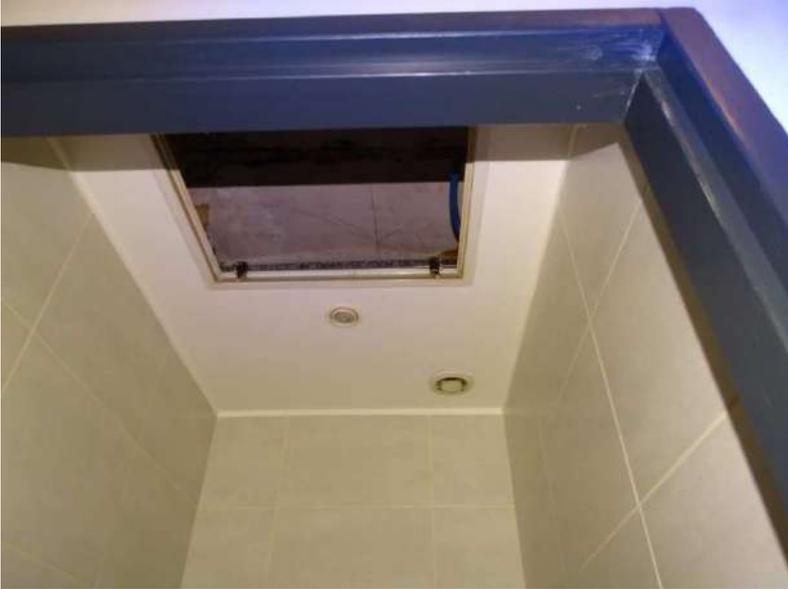
**WC :**

Plafond doublé, présence de marques d'humidité, un spot.

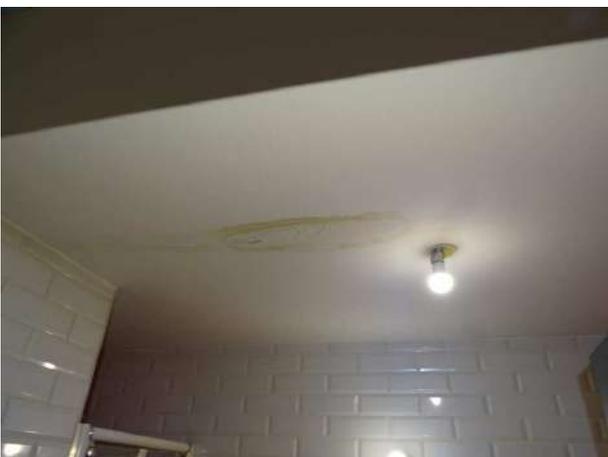
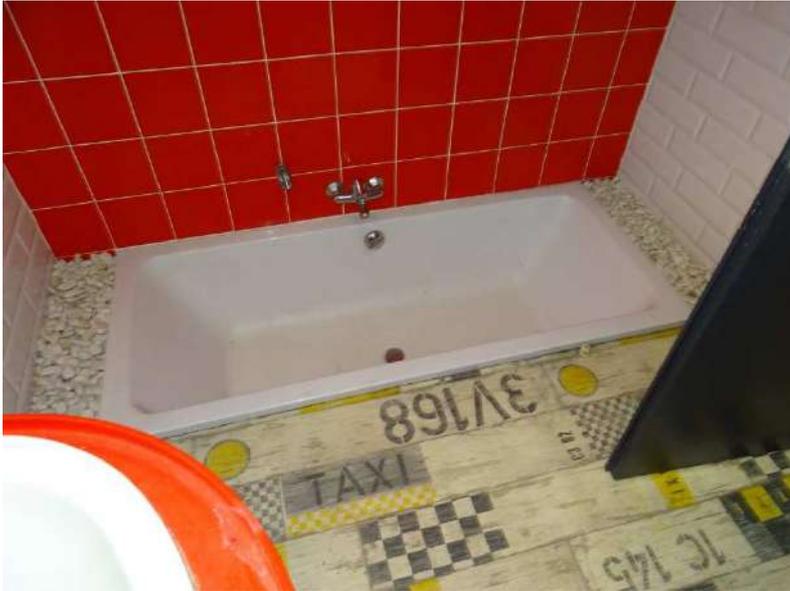
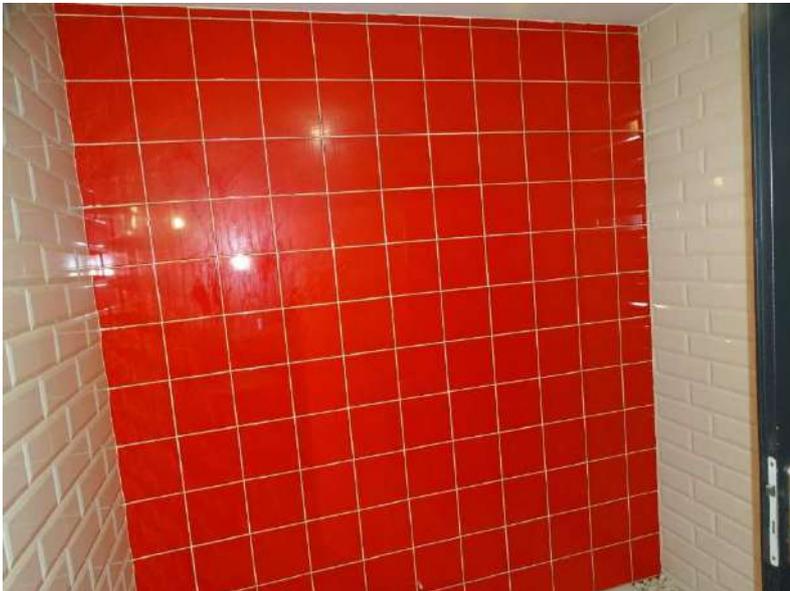
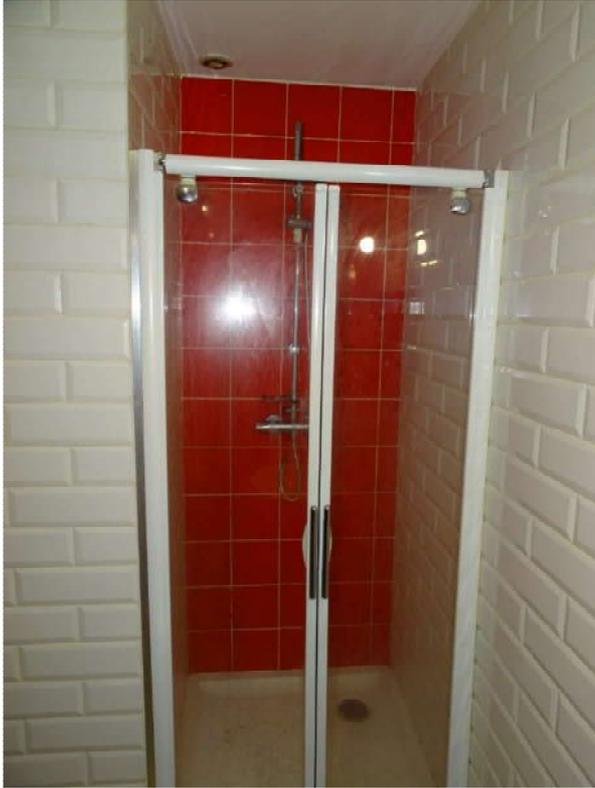
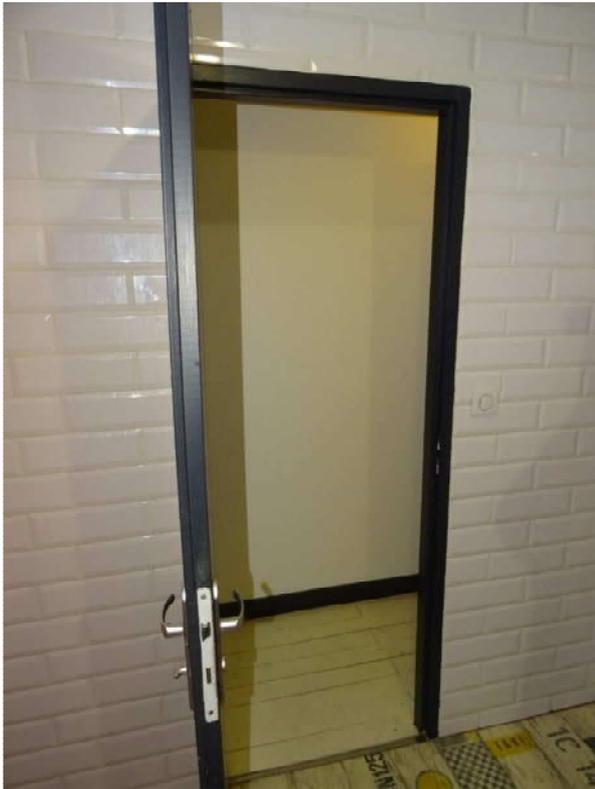
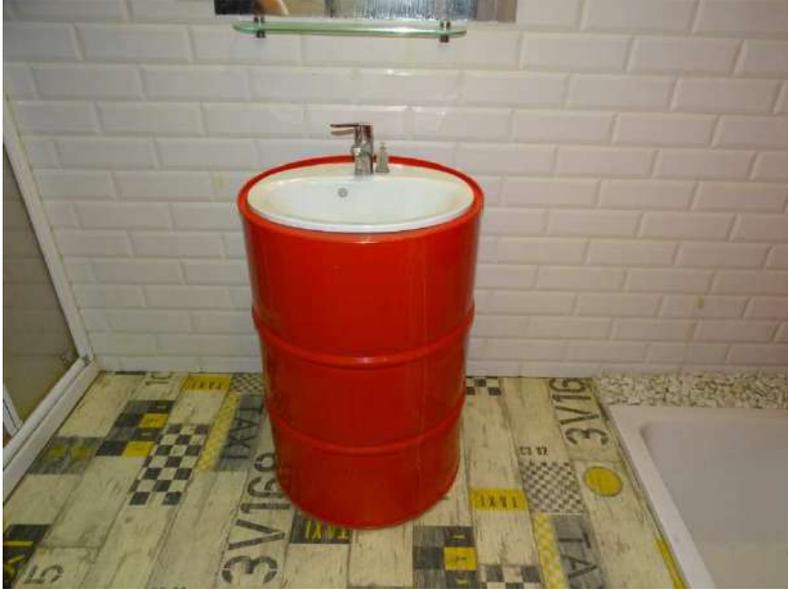
**Salle de bains :**

Plafond doublé, marques d'humidité.

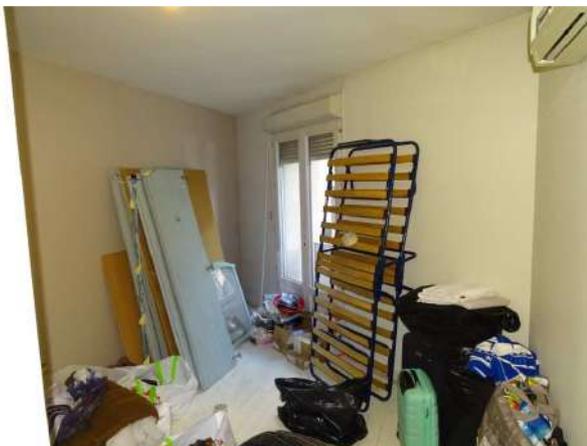
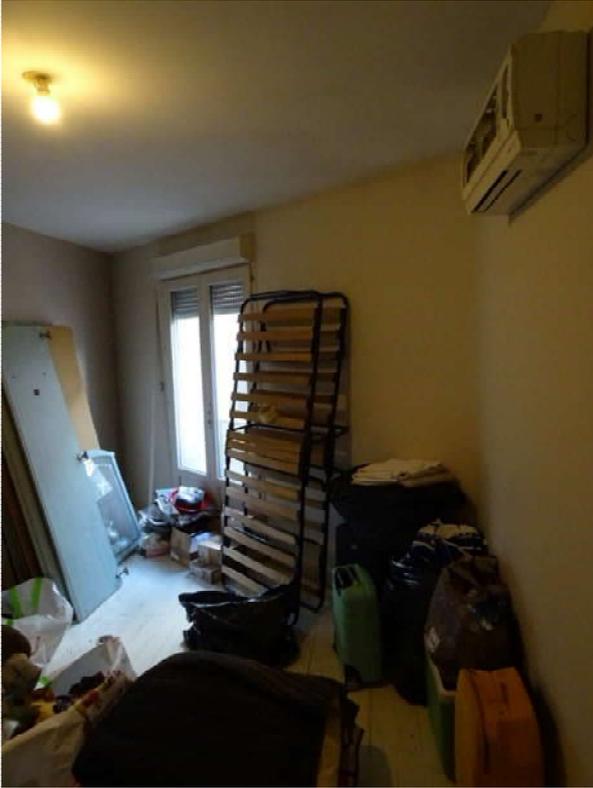
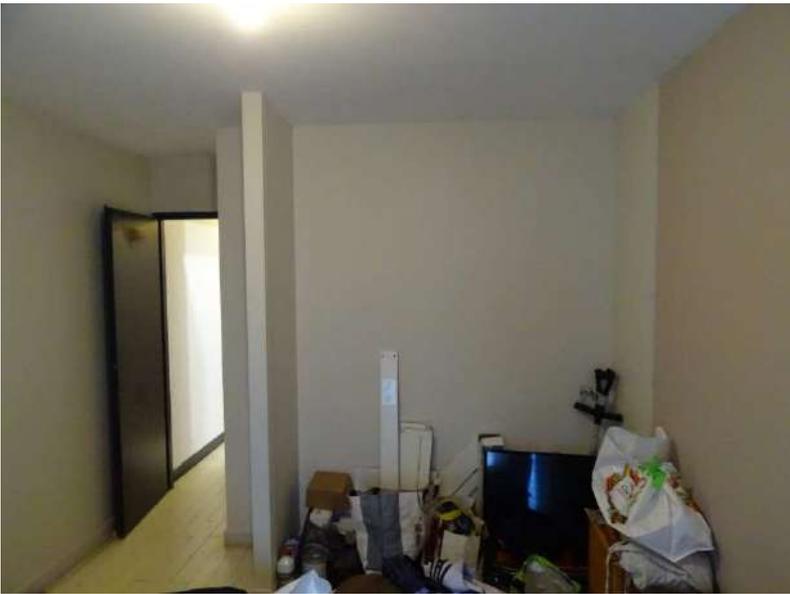
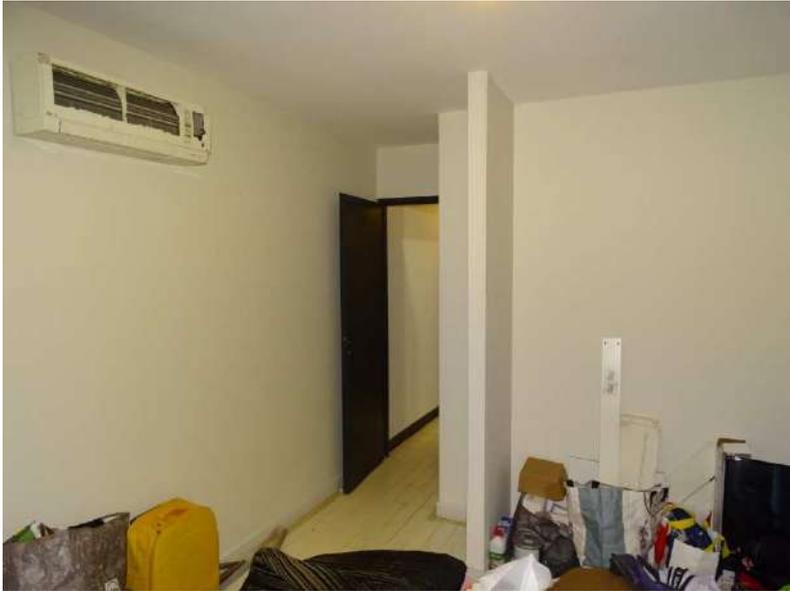
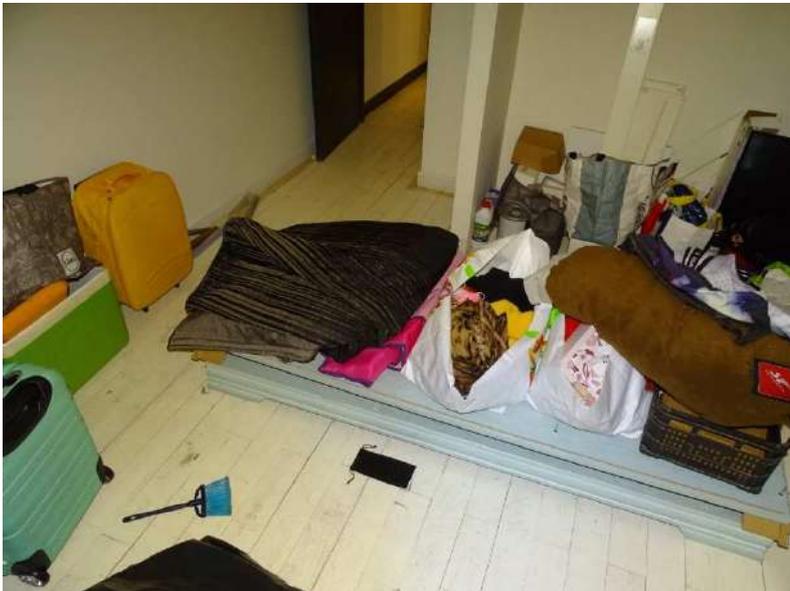
**Deuxième chambre :**

Il manque également les appareillages dans cette chambre.
