PROCES VERBAL DESCRIPTIF

**L'AN DEUX MILLE VINGT ET UN
ET LE MERCREDI TROIS FÉVRIER**

Certifie avoir procédé ce jour, à partir de 10 heures, à LA RICAMARIE (42150), 59 rue Jean-Marie Pons, aux constatations suivantes :

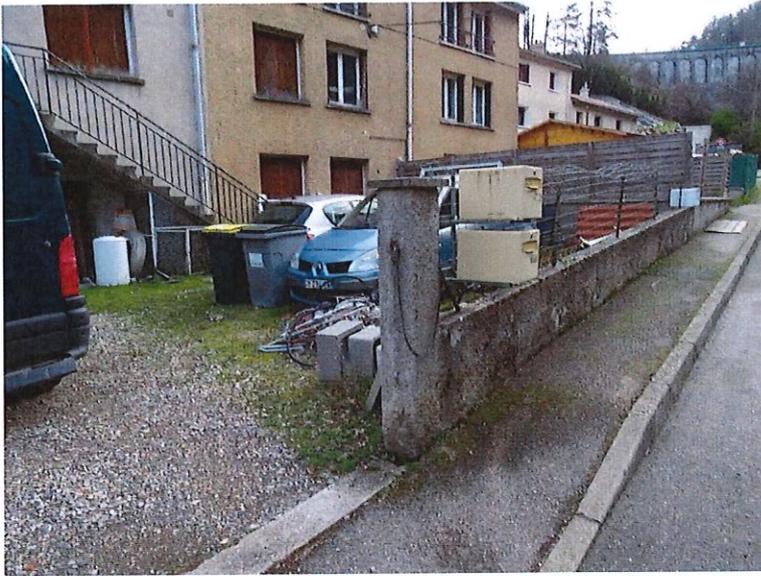
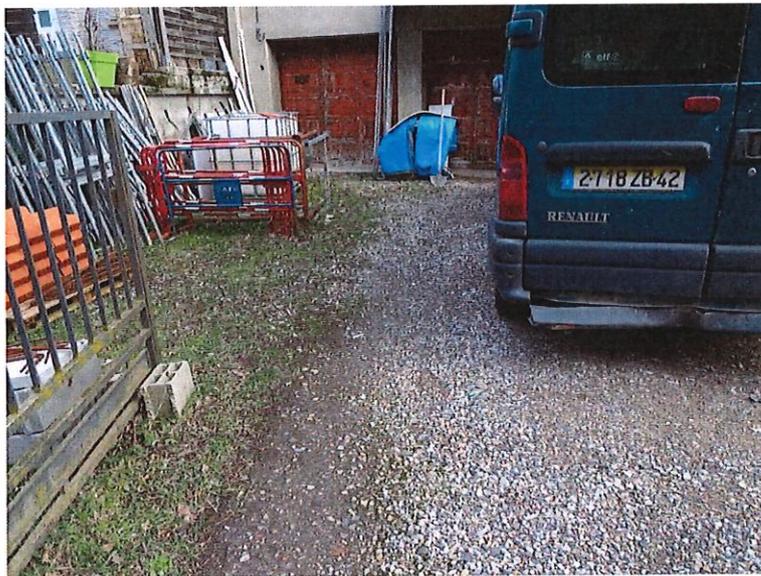
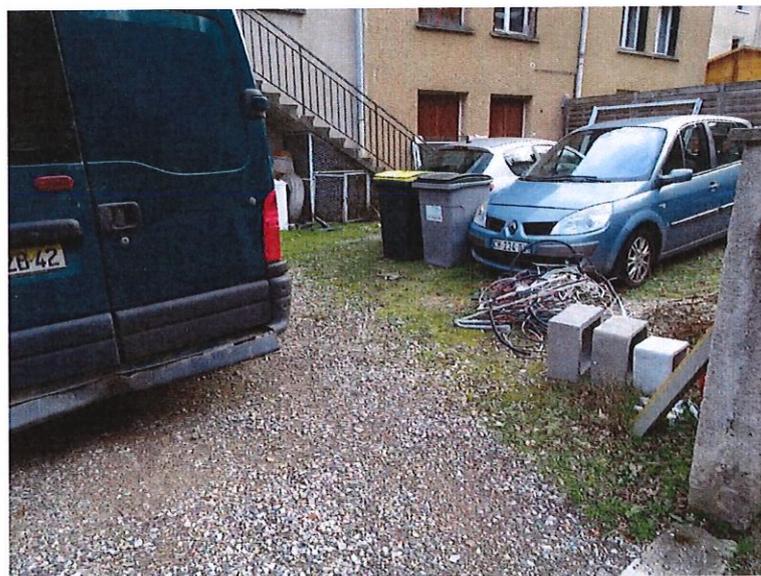
Je constate la présence en extérieur d'une murette et d'un portail avec un seul vantail, le second ayant été déposé, le tout maintenu par un procédé de fortune.

S'agissant maintenant de la cour, je constate que simplement du gravier a été rapporté avec du concassé.

Des matériaux divers y sont entreposés.

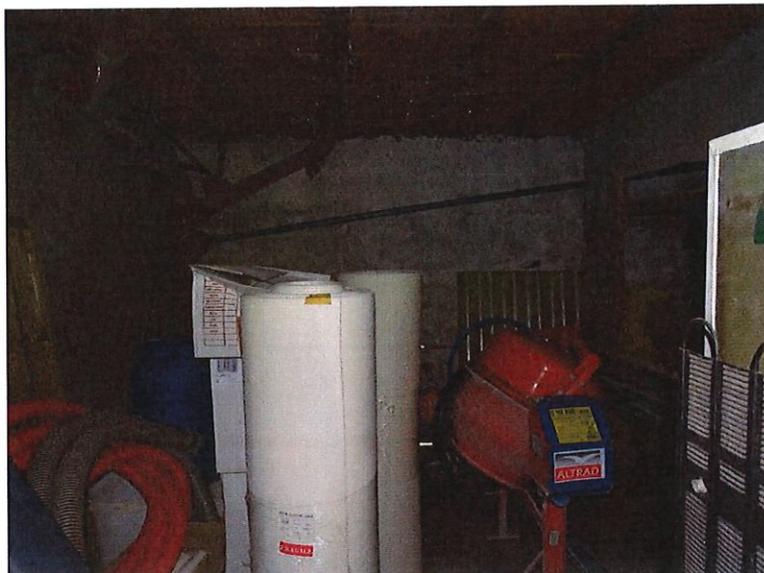
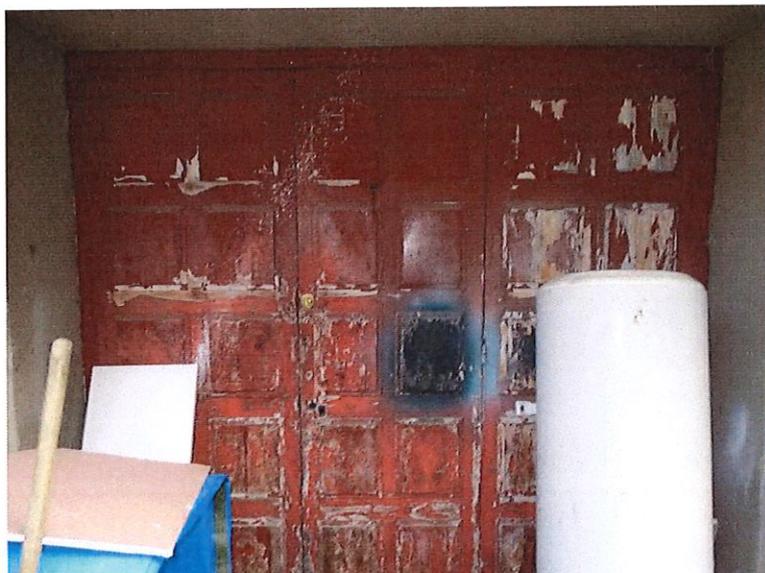
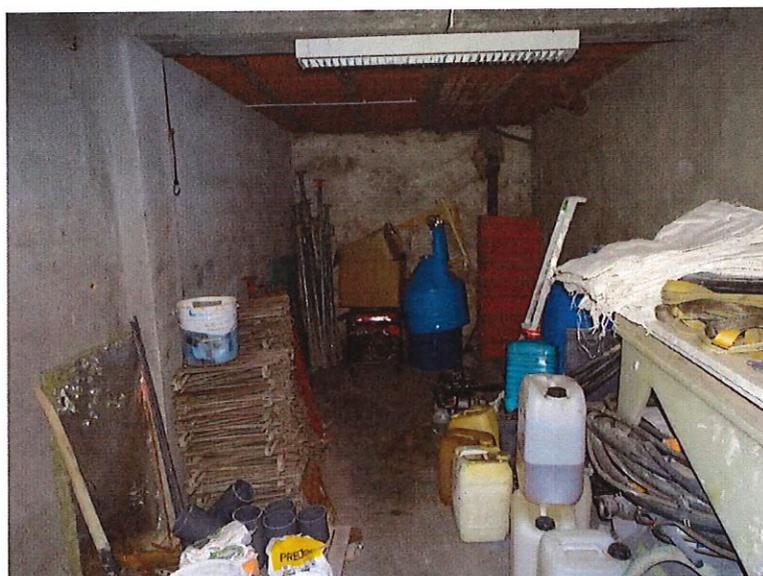
Dernier garage :

Je peux constater qu'il est en forme de trapèze.

Là se trouvent les différents tableaux des lieux. Je dénombre trois compteurs électriques.

Présence également des disjoncteurs.

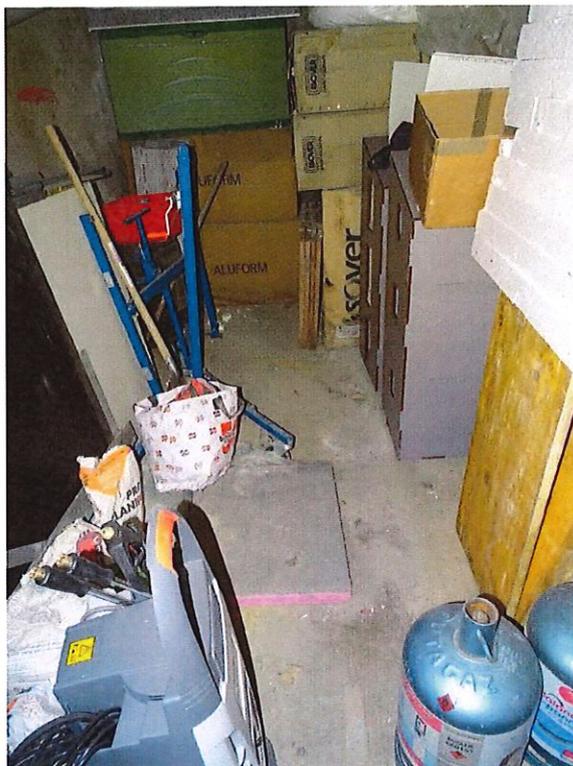
Dépôt:

L'accès se fait par une porte sous l'escalier. Là encore, les menuiseries sont anciennes et vétustes.

En fait, il s'agit davantage d'un dépôt que d'un appartement.

Dans le dégagement, aucune installation électrique visible.

L'encombrement rend compliqué l'accès à la deuxième réserve.

Les locaux, à l'heure actuelle, ne sont pas aménagés en l'état d'appartement.

Je constate également la présence de regards ouverts en face avant des différents locaux.

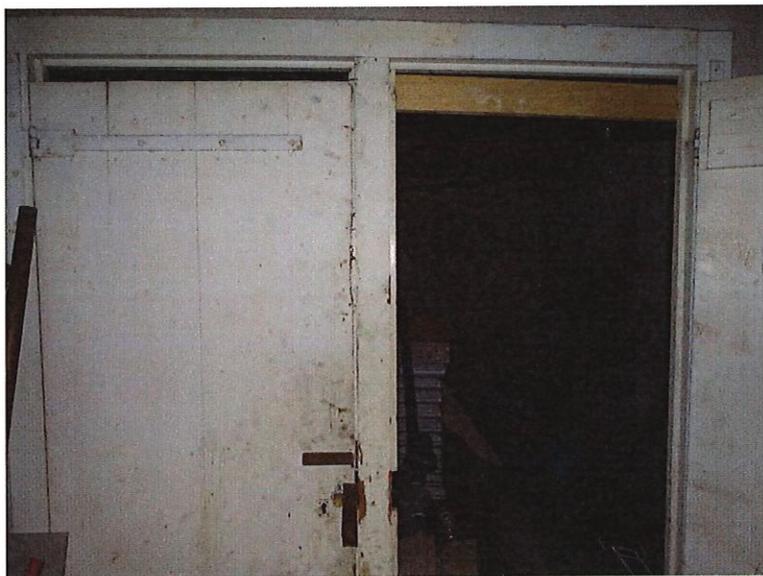
Accès :

L'accès se fait par un escalier en extérieur, lequel démarre en face avant de l'immeuble B.

Je peux constater que la rambarde est oxydée.

La maçonnerie, néanmoins, est globalement en état correct.

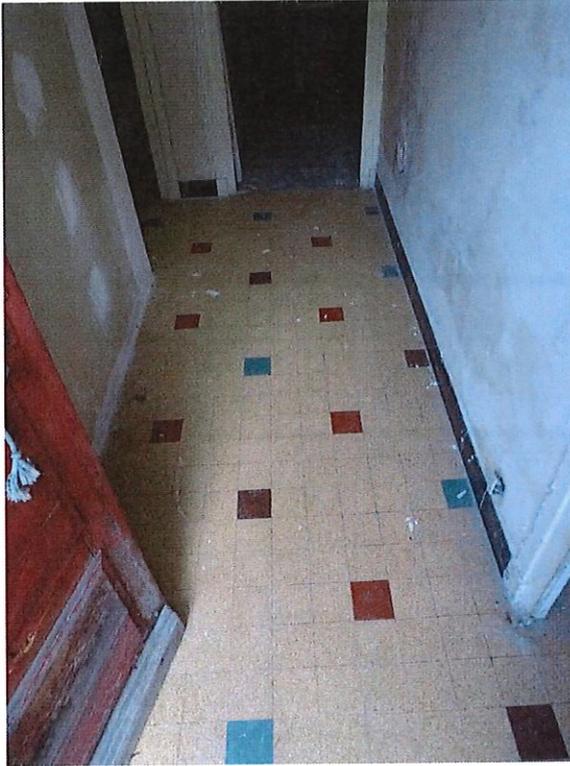
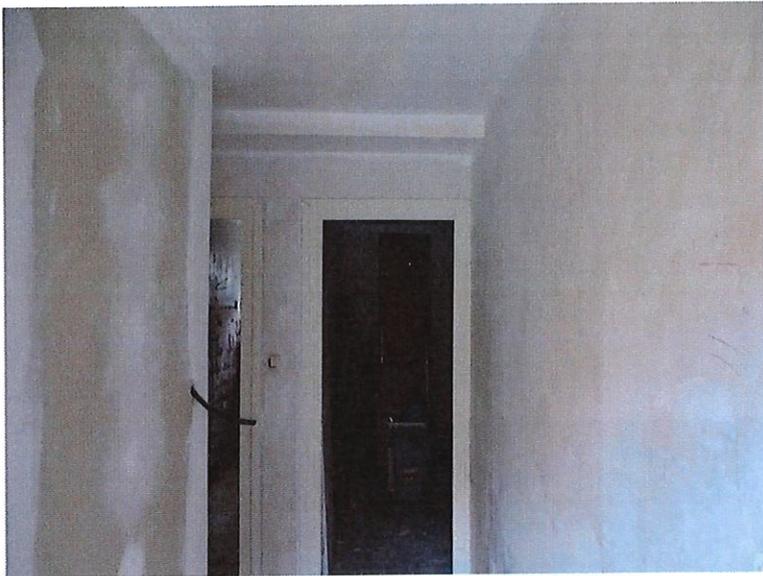
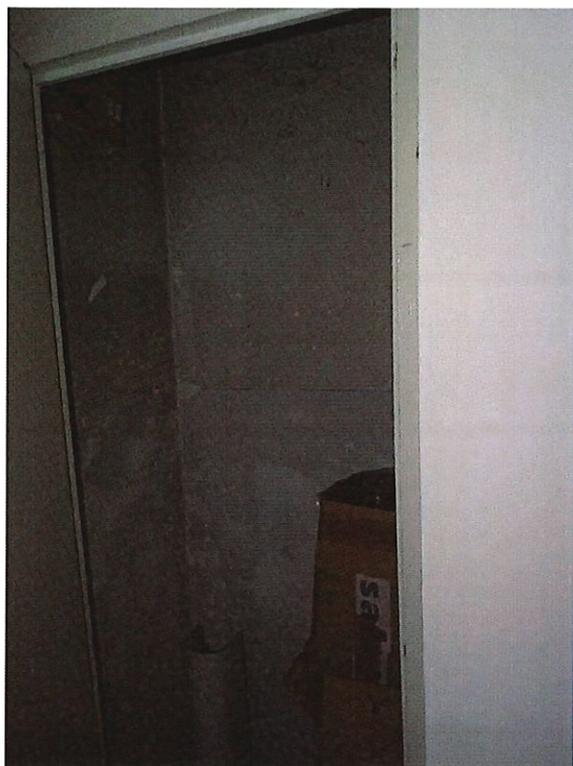
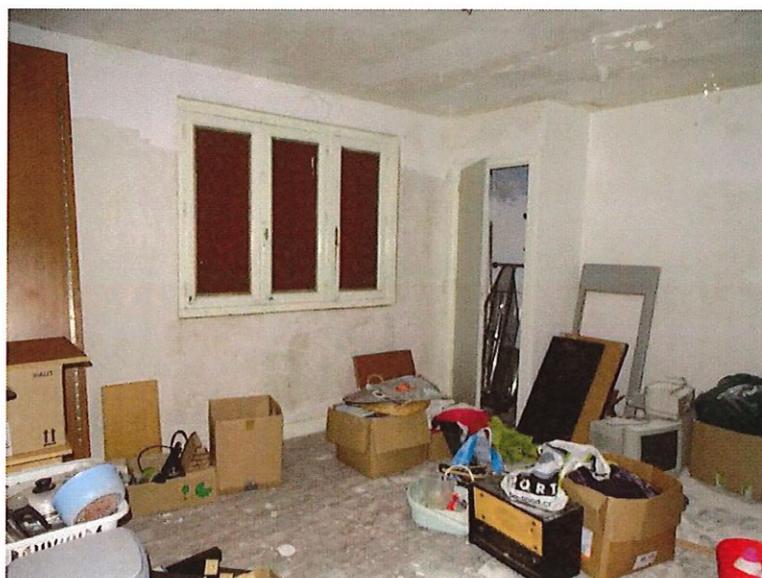
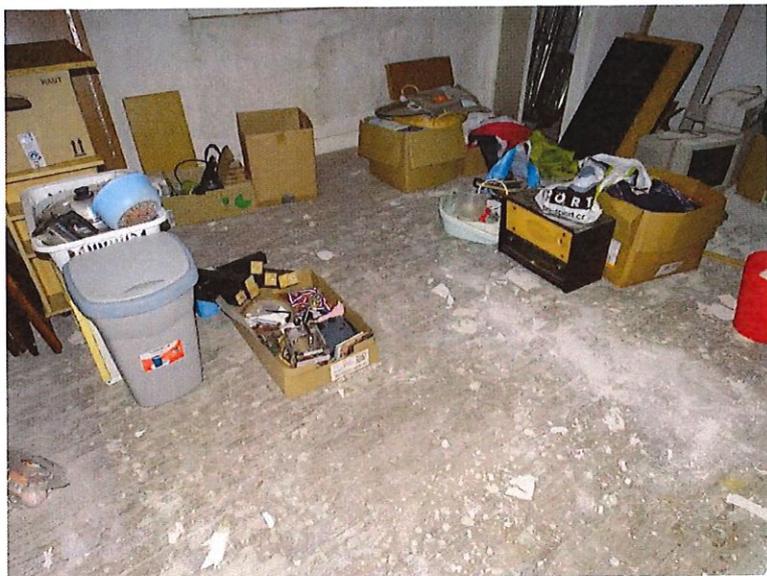
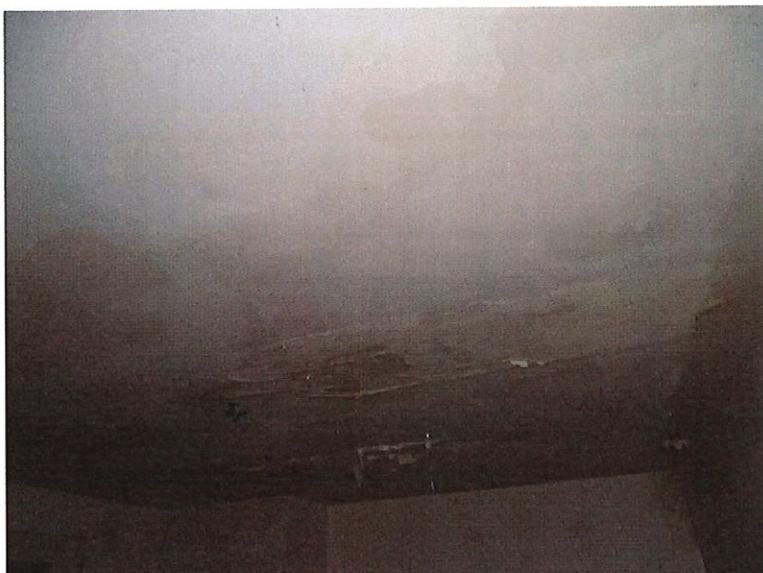
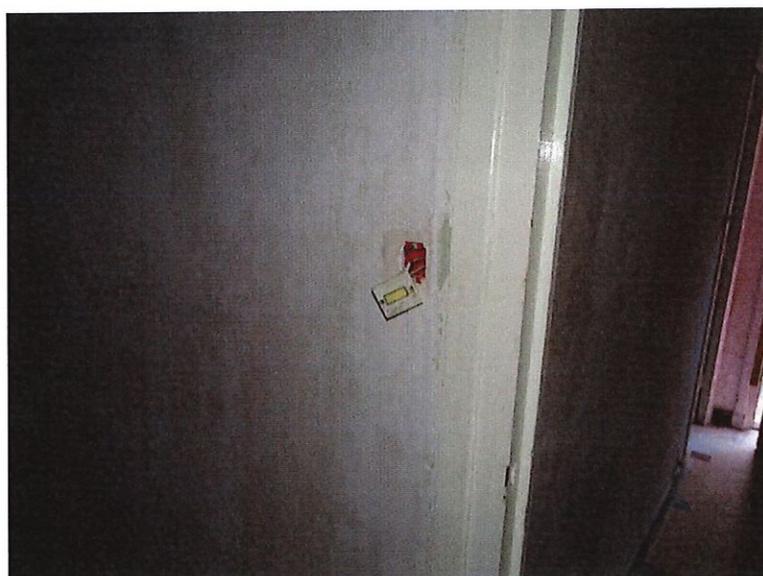
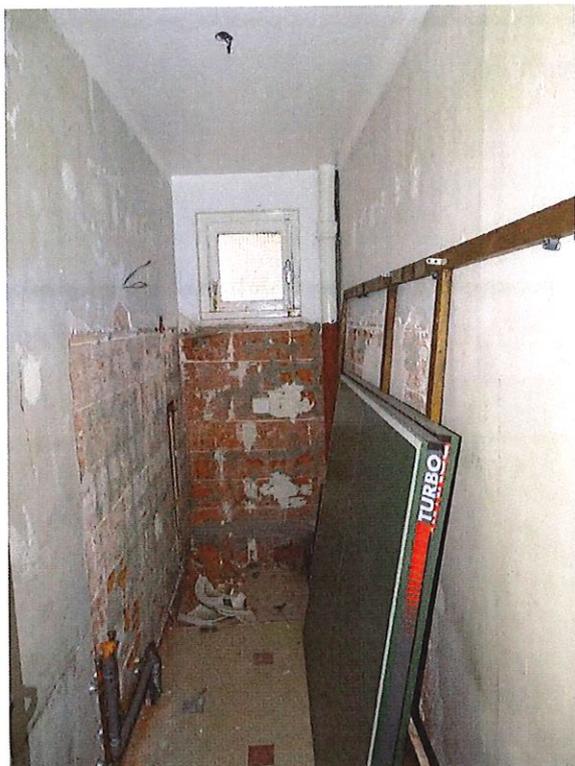
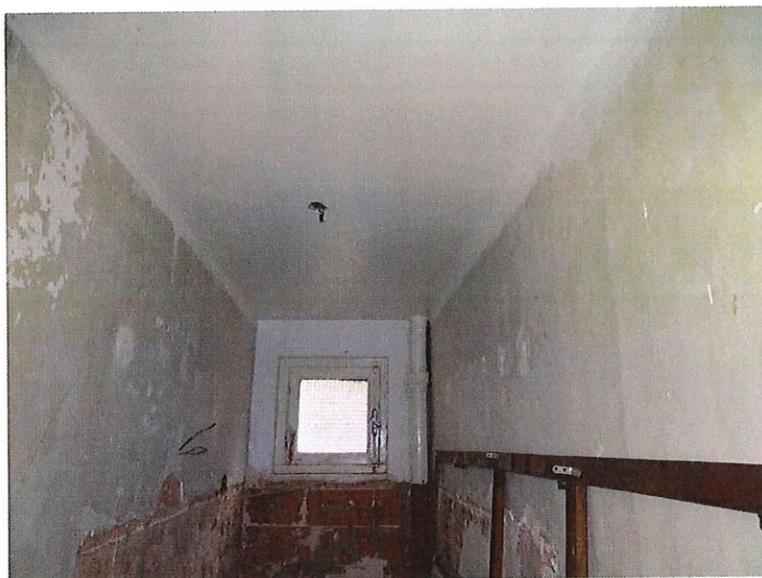
Premier appartement T1 niveau 1 (superficie 37,23 m²) :

Installation électrique à l'heure actuelle non finalisée.

Les lieux ne sont pas habitables en l'état.

Installation électrique à resuivre dans sa globalité.

Présence de WC qui ne sont pas finalisés.

Seule l'arrivée a été réalisée. Vraisemblablement, celle-ci donne sur le garage et est celle qui n'a pas été raccordée en rez-de-chaussée.

Celle-ci n'a pas été également finalisée.

Je constate que les arrivées sont en attente.

Il n'y a pas de bac à douche, ni de carrelage mural de protection.

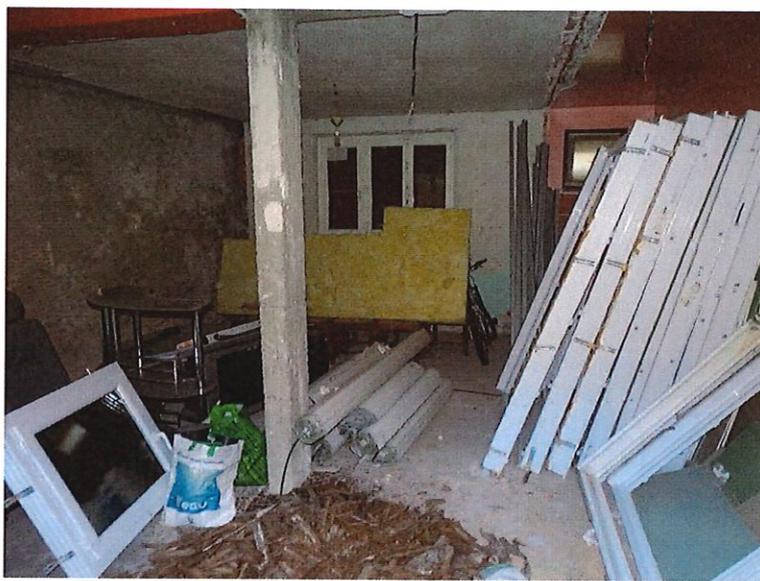
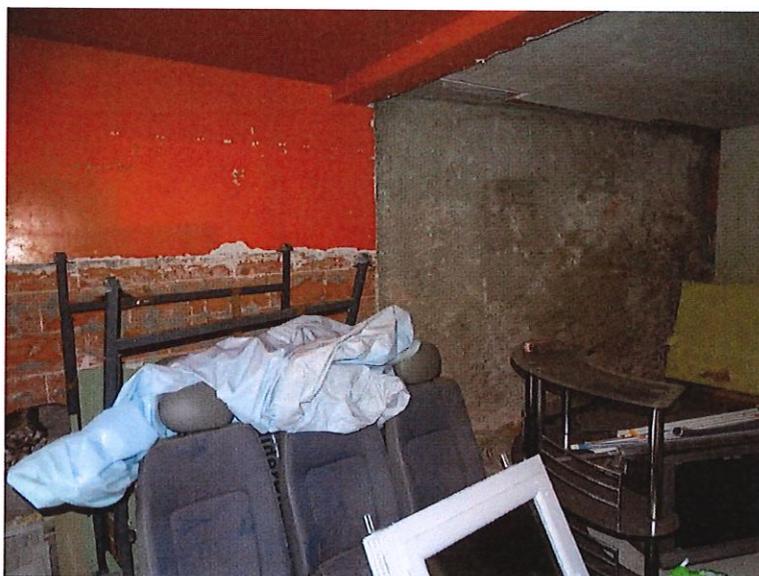
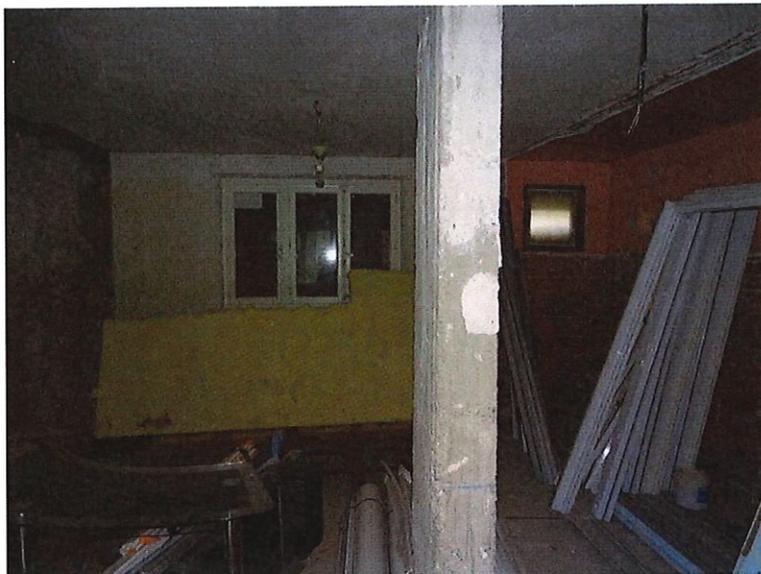
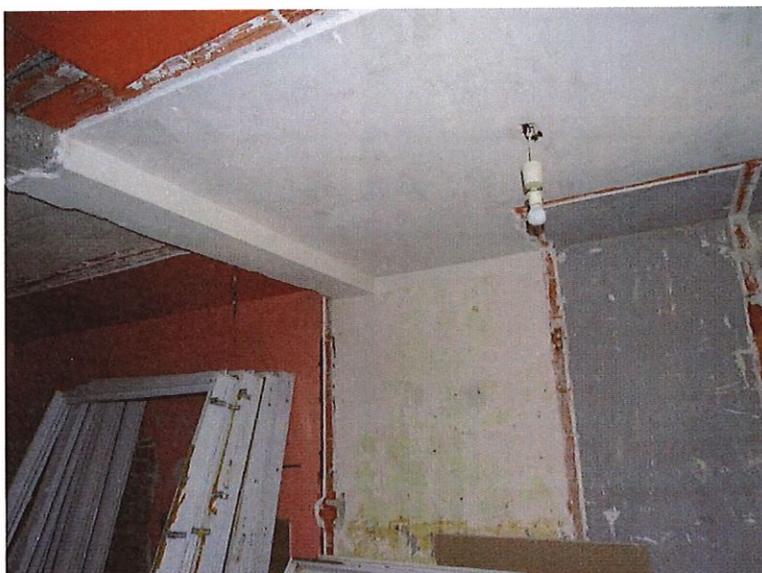
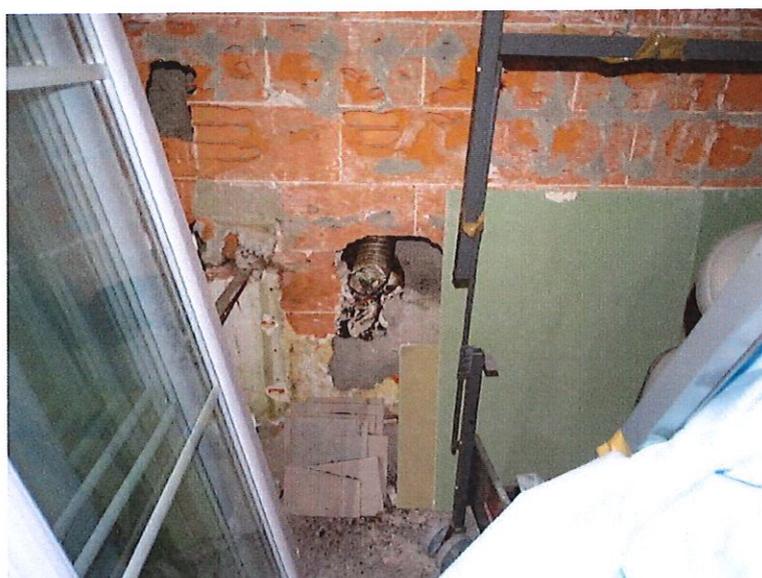
Deuxième appartement au premier étage (38 m2) :

Les lieux sont encombrés par des menuiseries qui n'ont pas été posées.

Les installations électriques sont à resuivre.

L'appartement est inhabitable en l'état.

Je constate que les anciennes cheminées et les anciens conduits d'évacuation ont été curés.

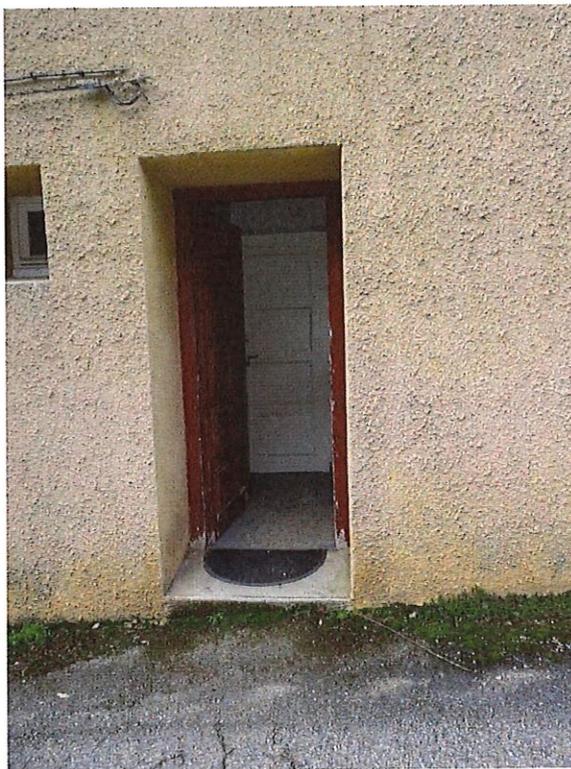
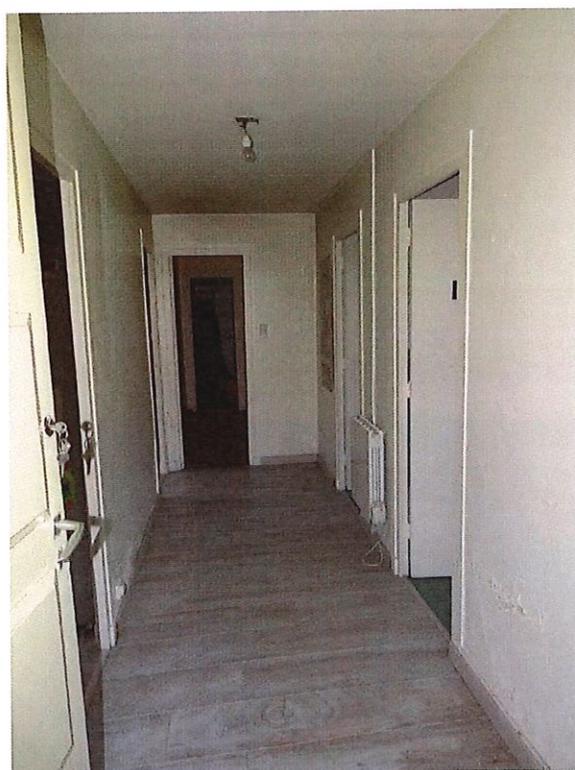
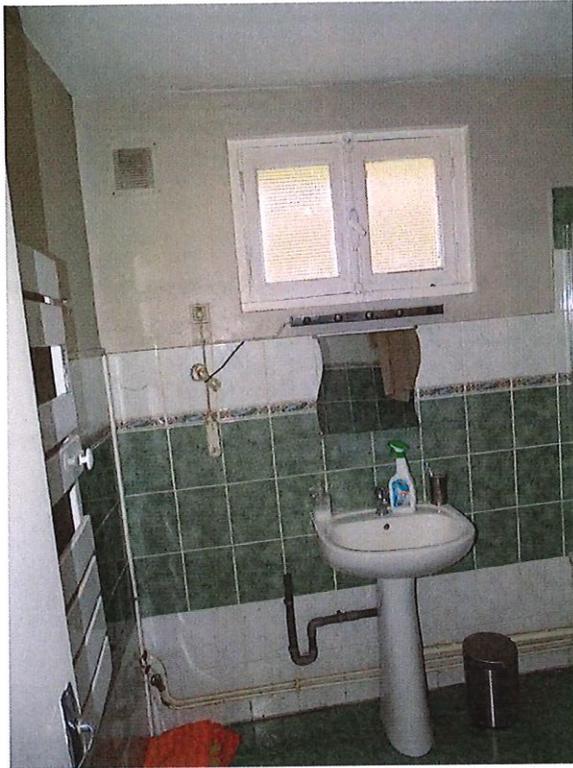
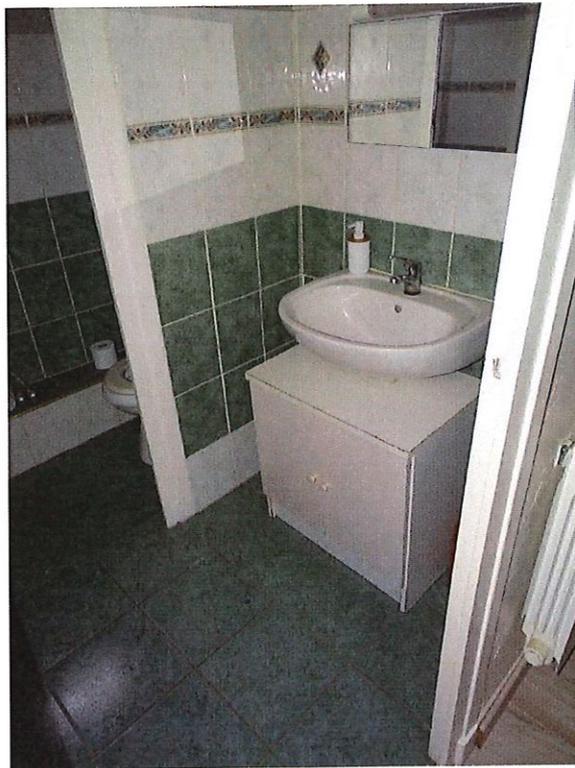
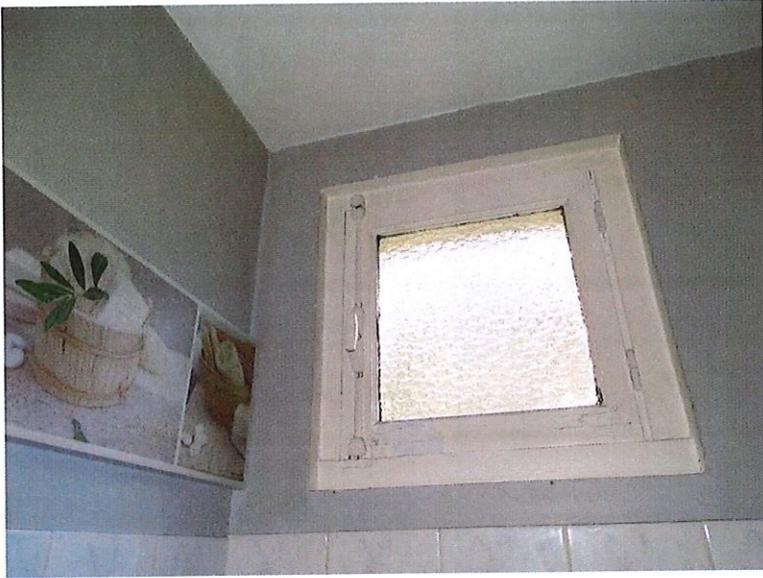
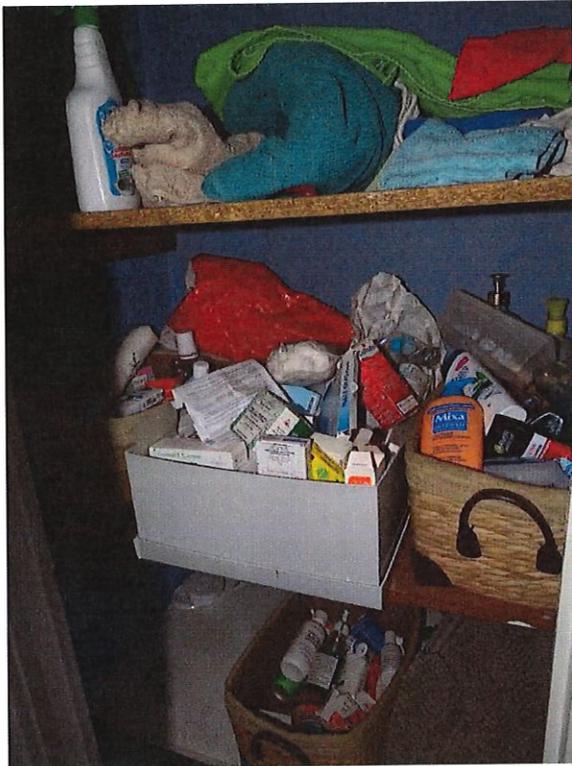
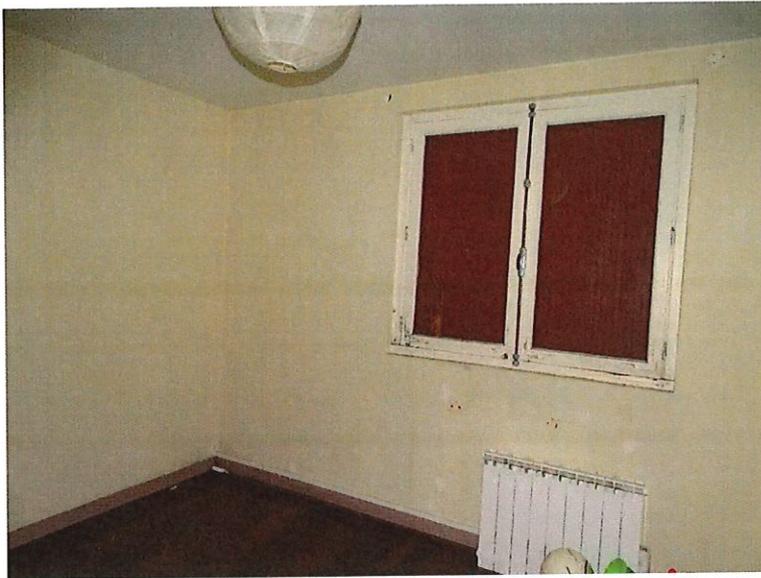
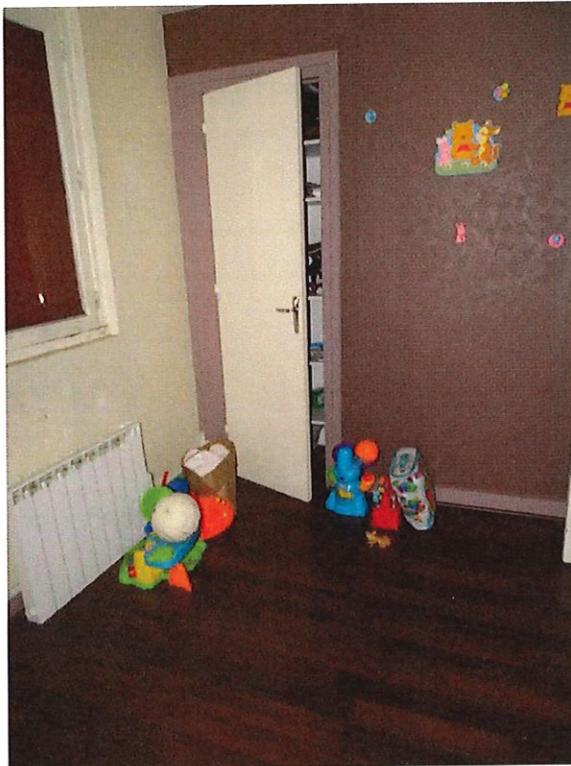
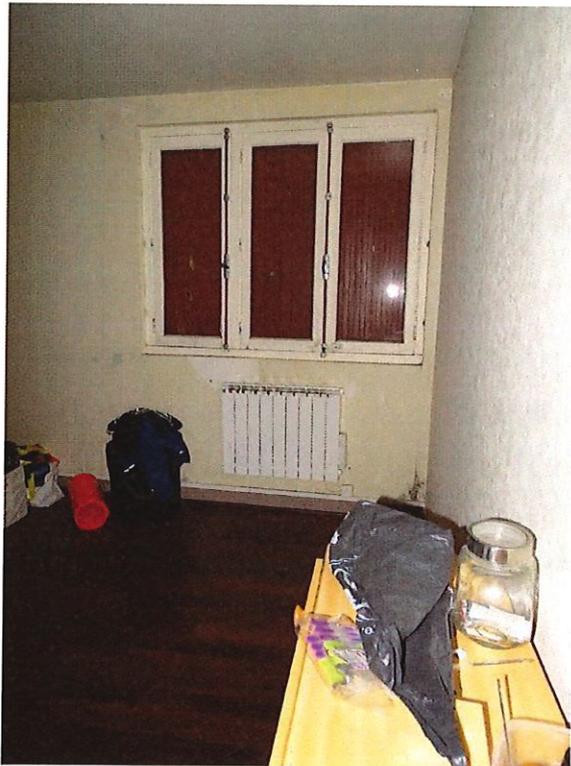
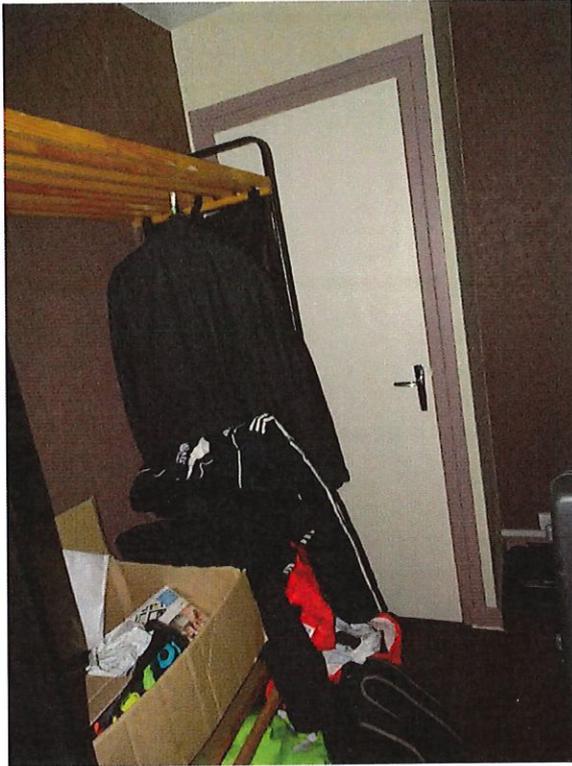
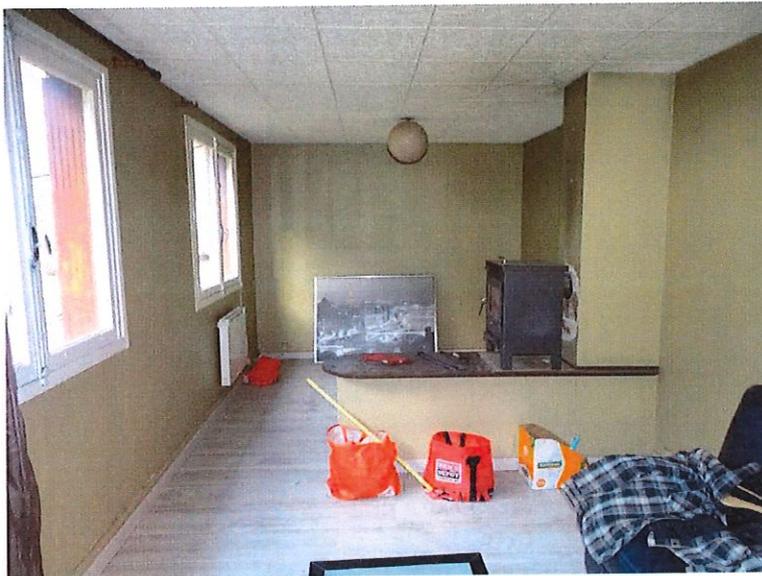
T3 dernier étage : 76,65 m2 :

Murs fortement défraîchis.

Une évacuation en attente.

Il n'est pas possible de procéder à l'ouverture des huisseries. Toutes les huisseries sont en bois et simple vitrage.

Installation électrique ancienne.

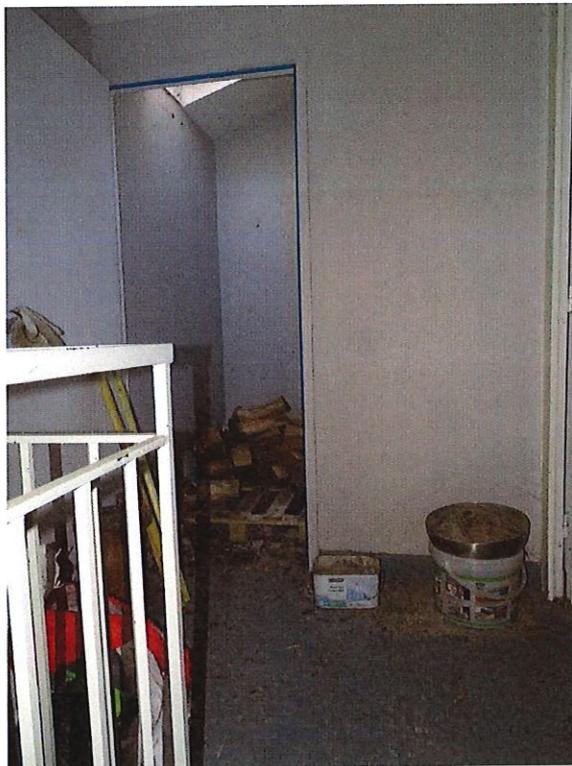
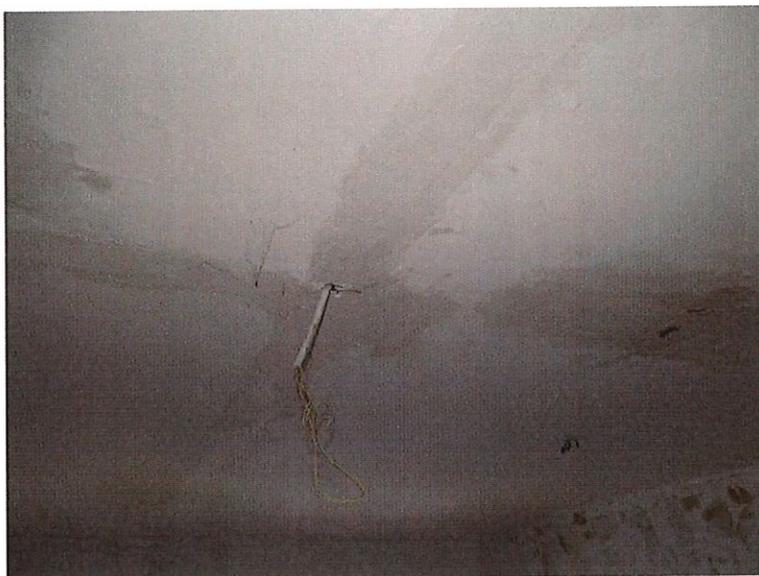
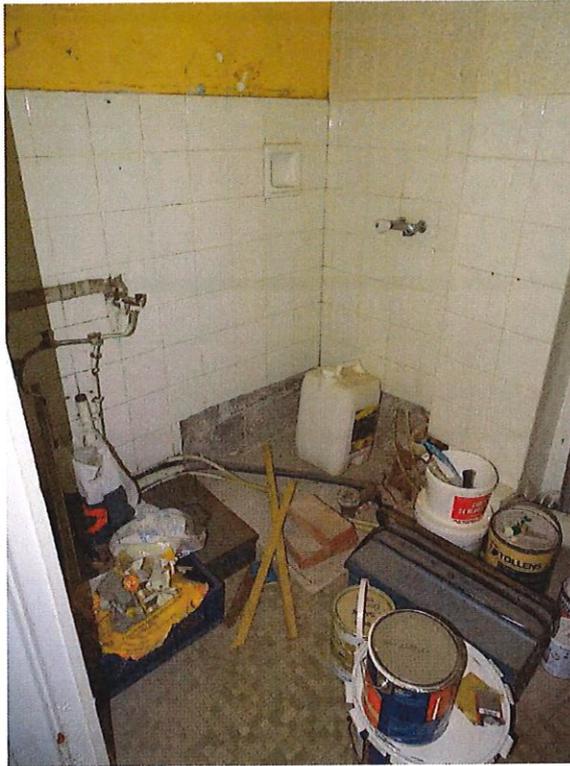
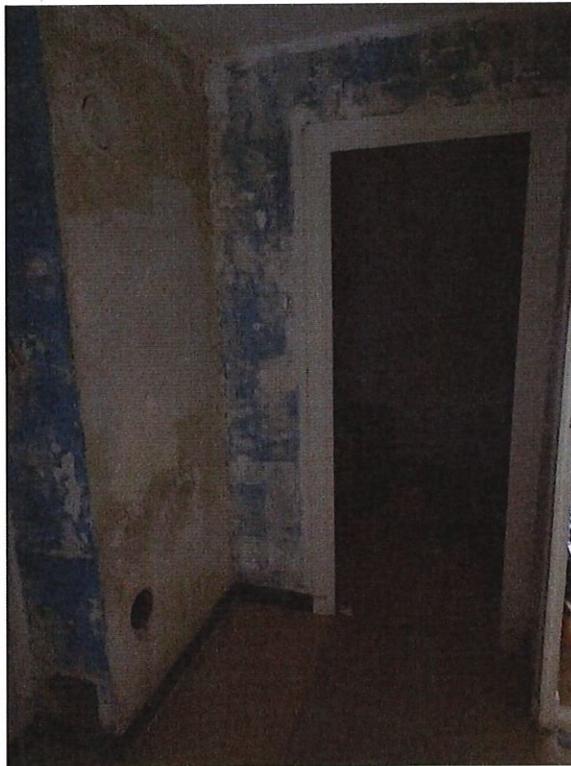
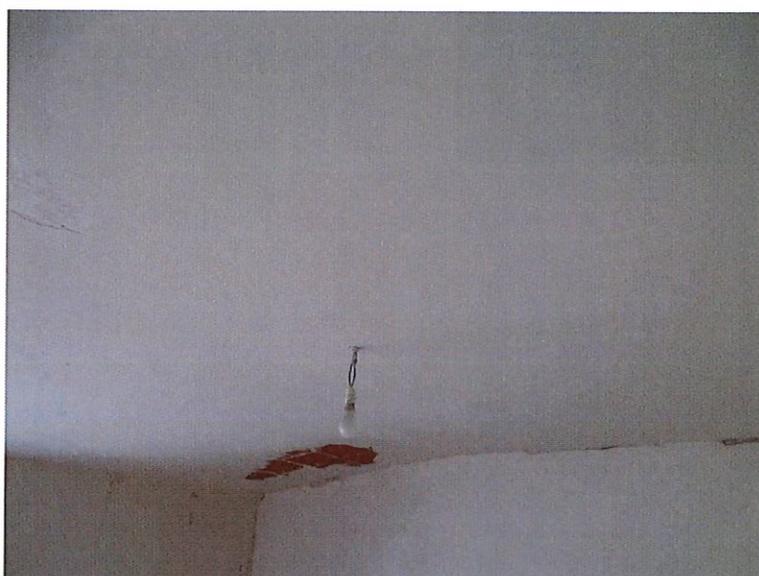
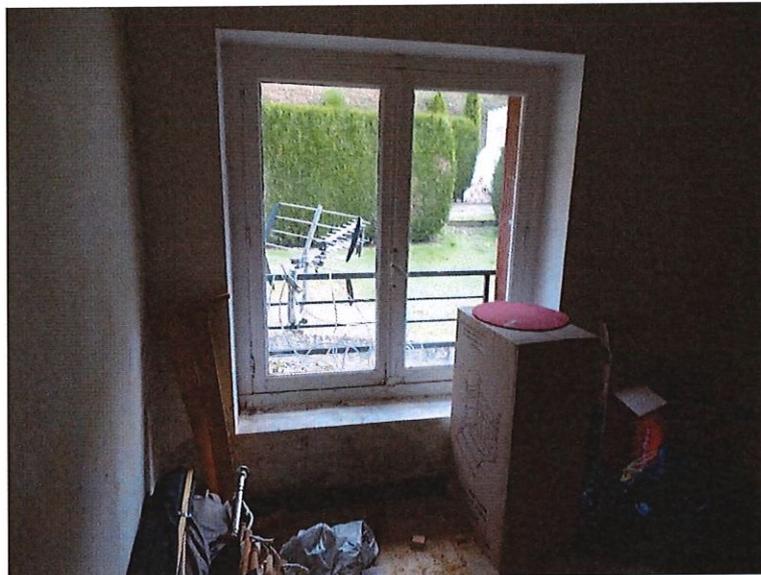
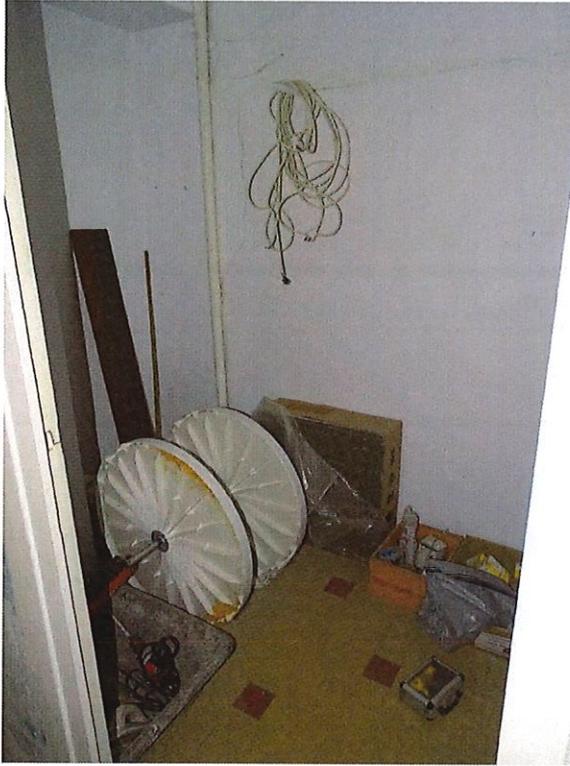
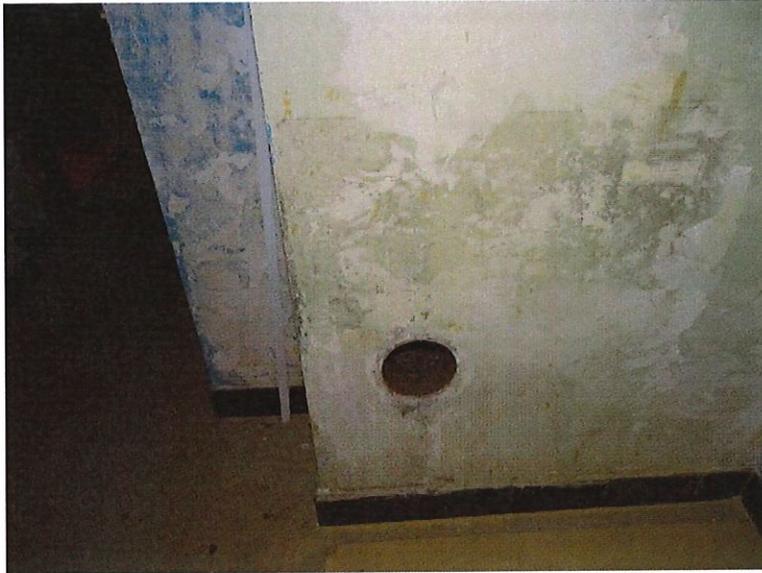
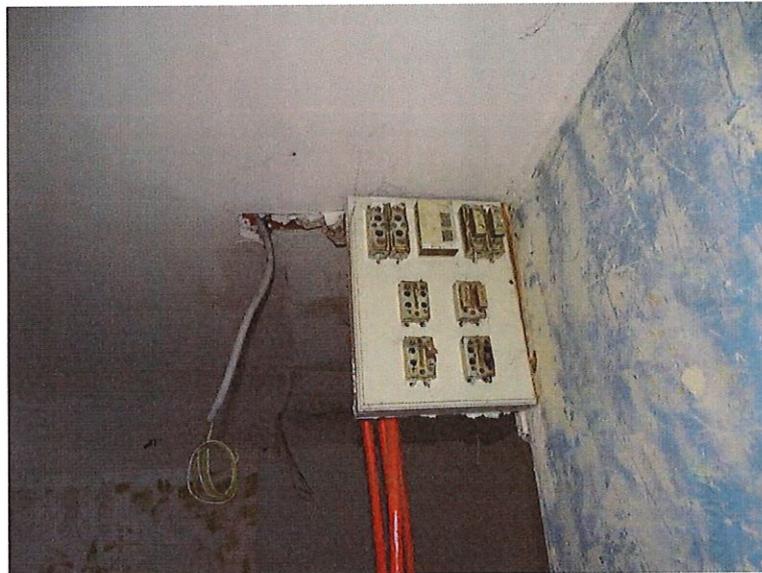
Appartement T2 : 53,10 m2:**Première pièce :**

Je constate dans les communs la présence de gravats.

Il est composé tout d'abord d'une avec deux fenêtres sur la rue Jean Marie Pons. Les huisseries sont en mauvais état. Il s'agit d'une porte en bois, ancienne.

L'électricité est en cours de réfection mais l'état d'avancement est limité.

Sol carrelé, en état correct. Stigmates liés à la dépose de cloisons.

Deux fenêtres, volets bois. Le tout est ancien et vétuste.

Installation électrique hors service.

A noter dans le couloir la présence d'un conduit sans grille d'évacuation.

Les installations électriques sont particulièrement vétustes et ne sont qu'en cours de réfection avec un état d'avancement très limité.

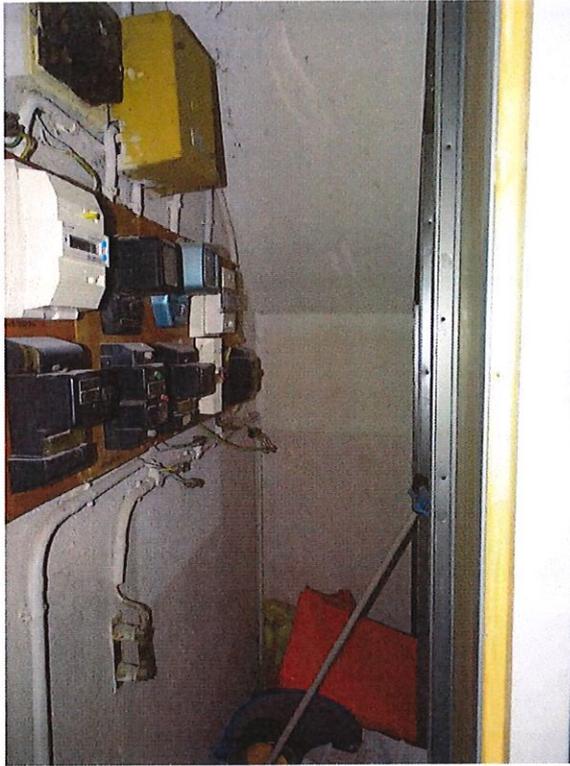
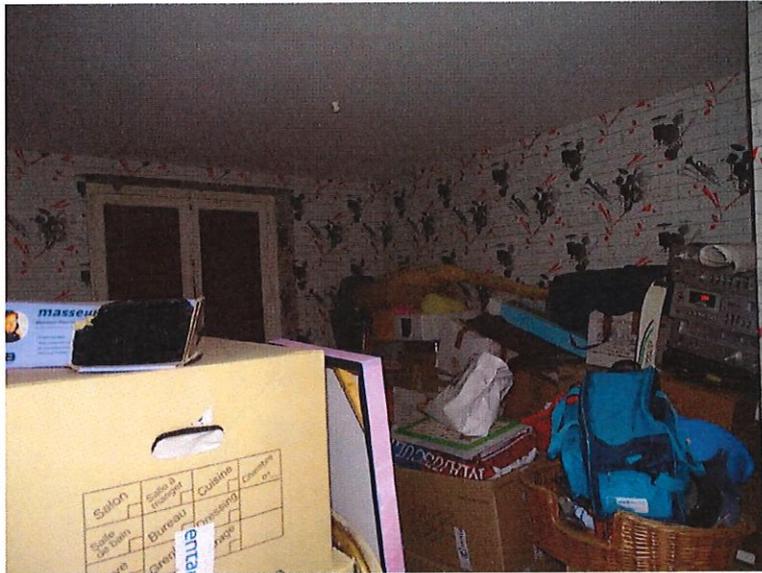
Appartement T1 – niveau 0 situé en face de l'entrée immeuble B : 26,05 m2 :

Je constate que les lieux sont totalement encombrés par du mobilier.

Je constate que, là encore, les lieux ne sont pas aménagés.

Les huisseries sont en bois, anciennes, simple vitrage, hors service.
