PROCES VERBAL DESCRIPTIF

**L'AN DEUX MILLE VINGT ET UN
ET LE MERCREDI TROIS FÉVRIER**

Certifie avoir procédé ce jour, à partir de 10 heures, à LA RICAMARIE (42150), 59 rue Jean-Marie Pons, aux constatations suivantes :

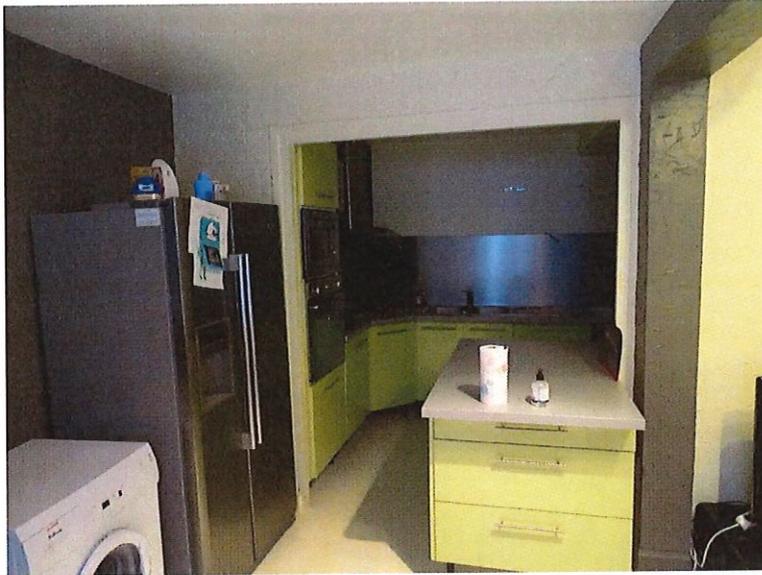
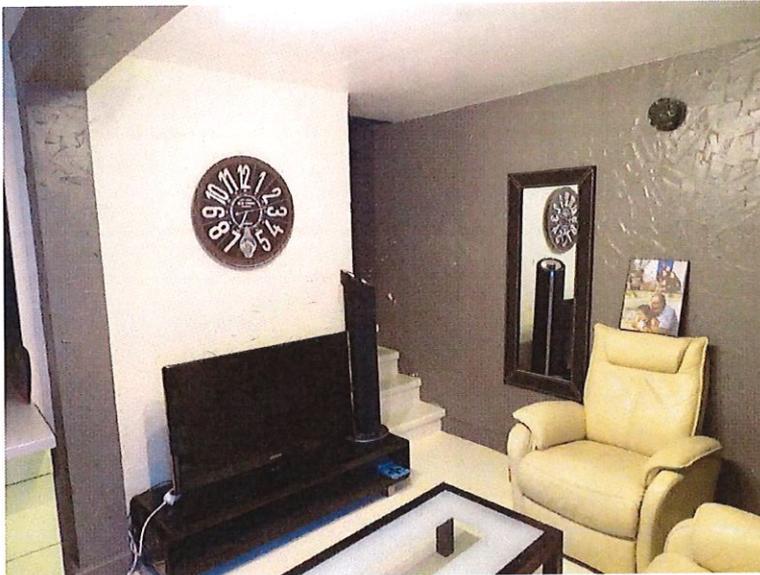
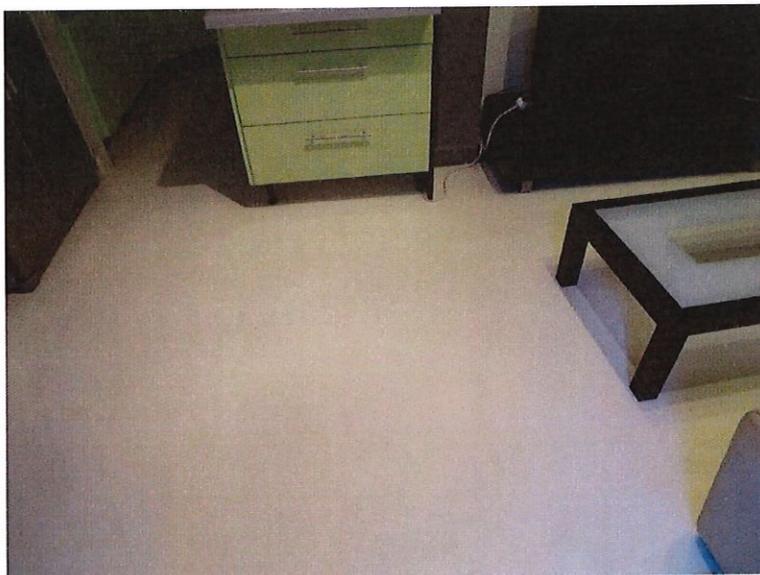
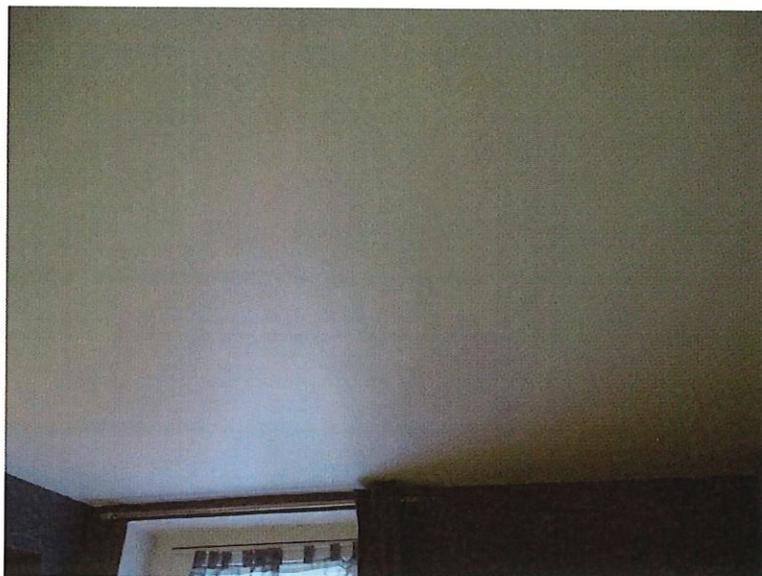
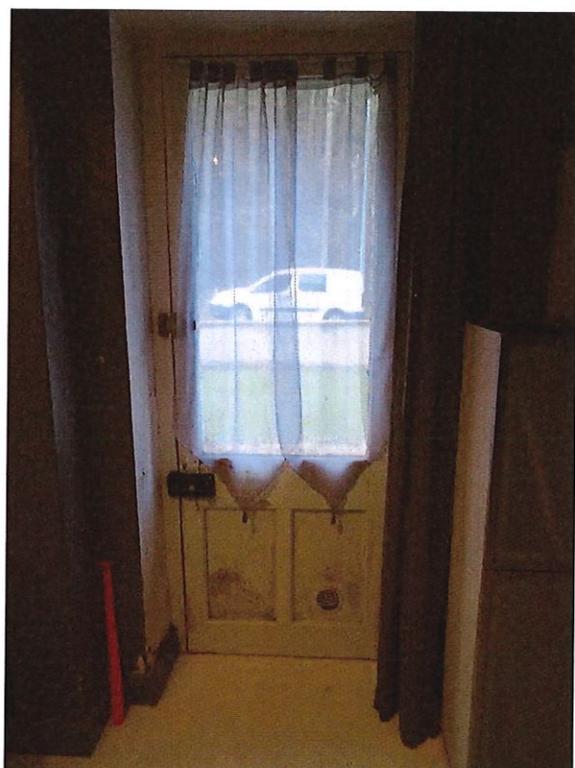
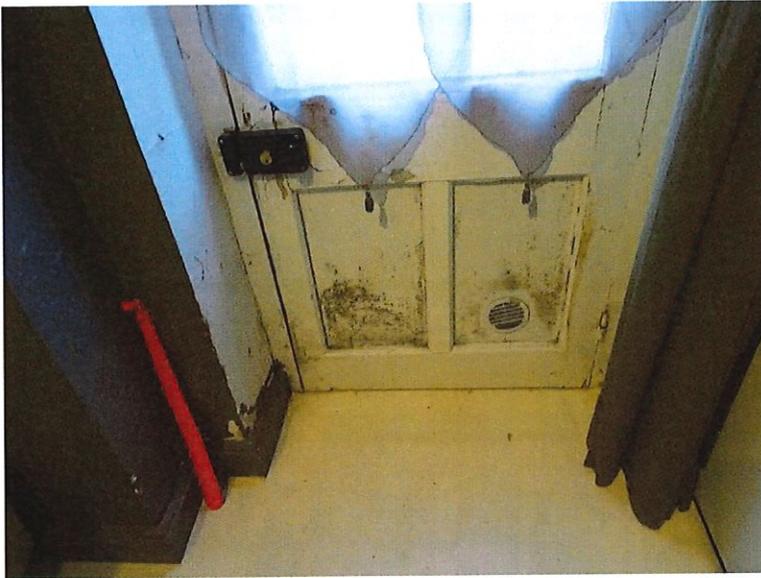
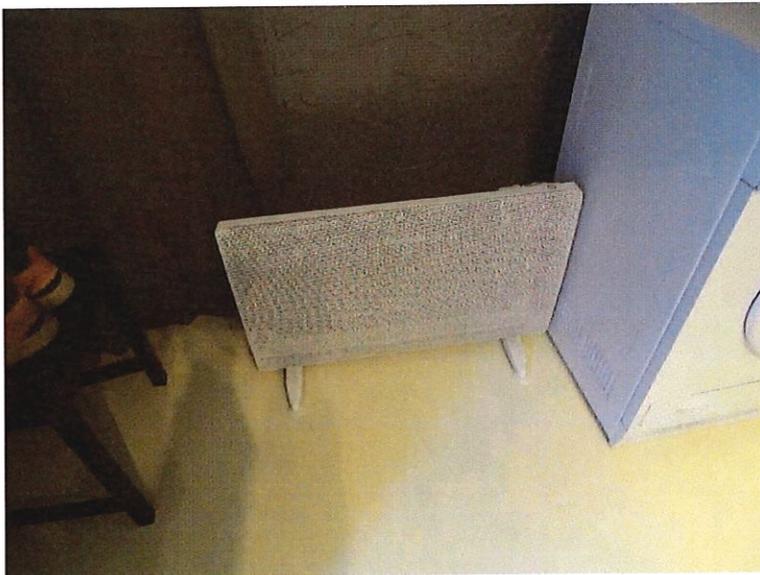
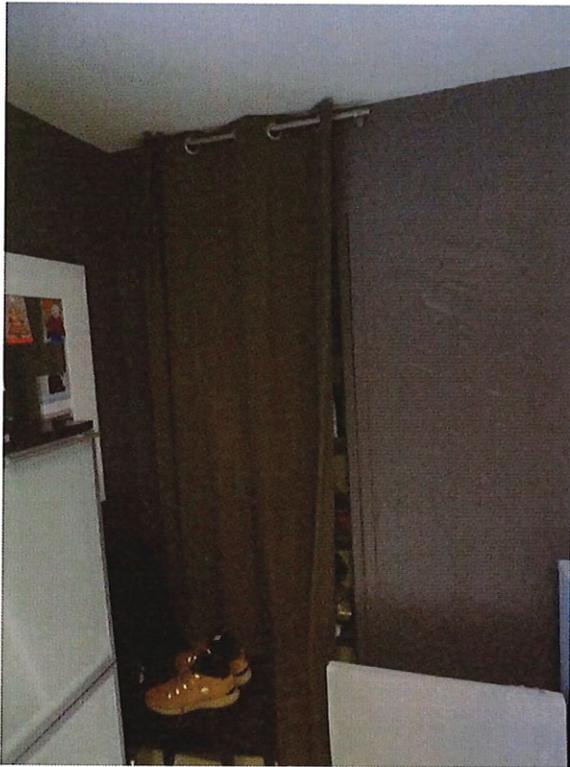
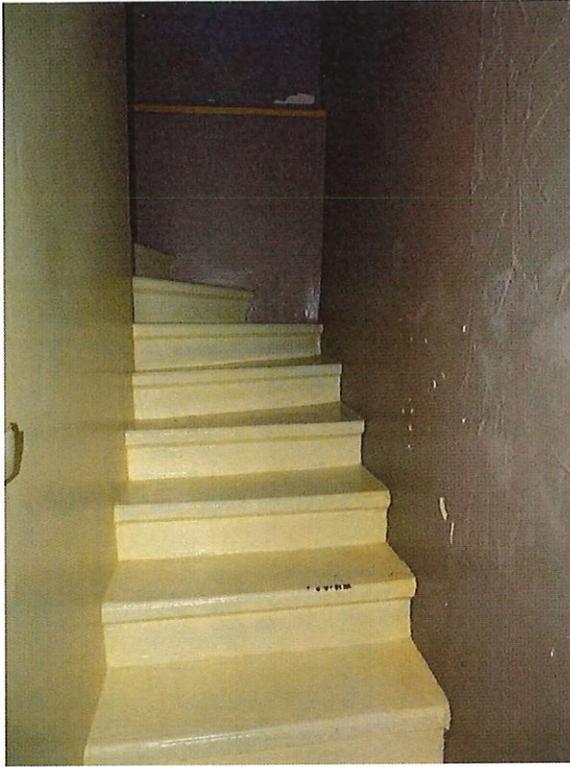
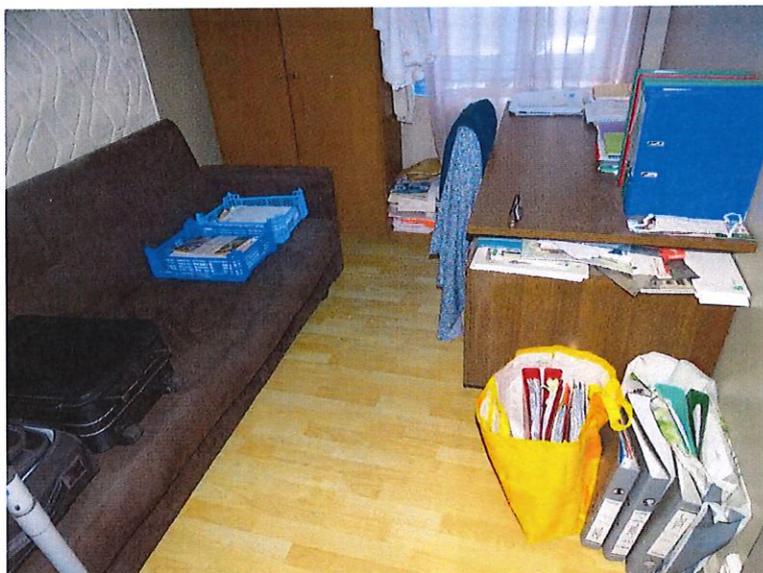
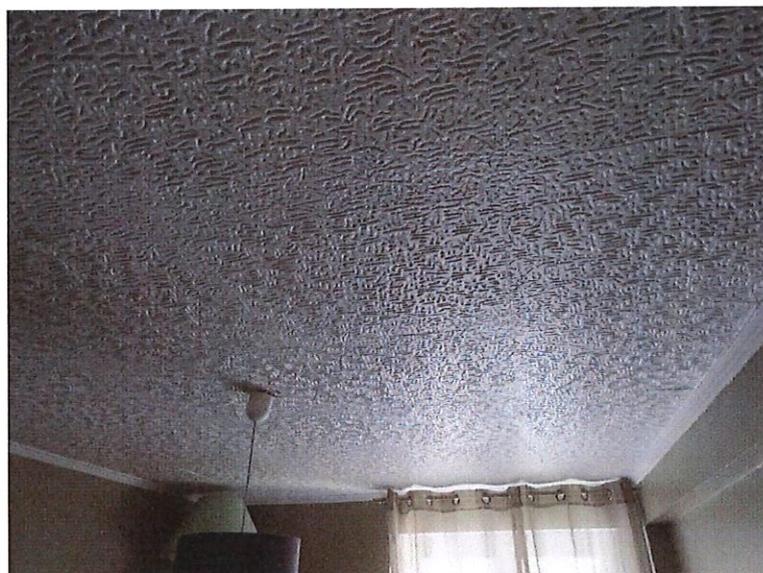
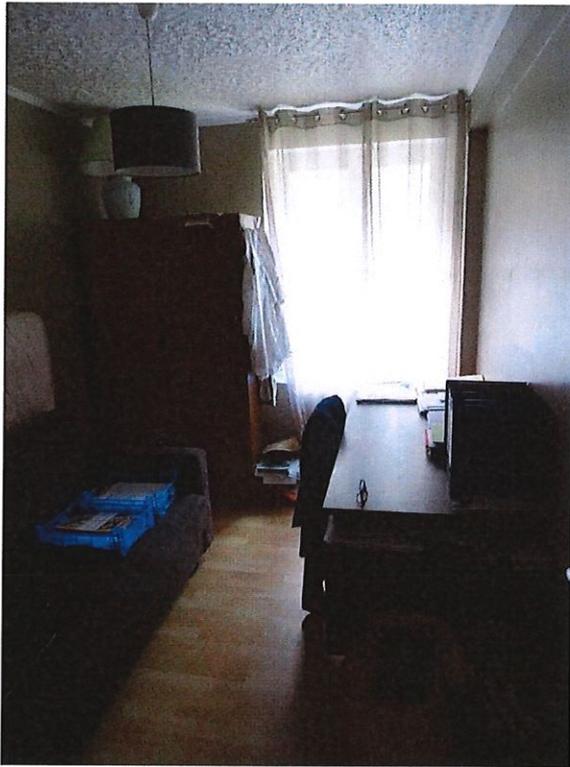
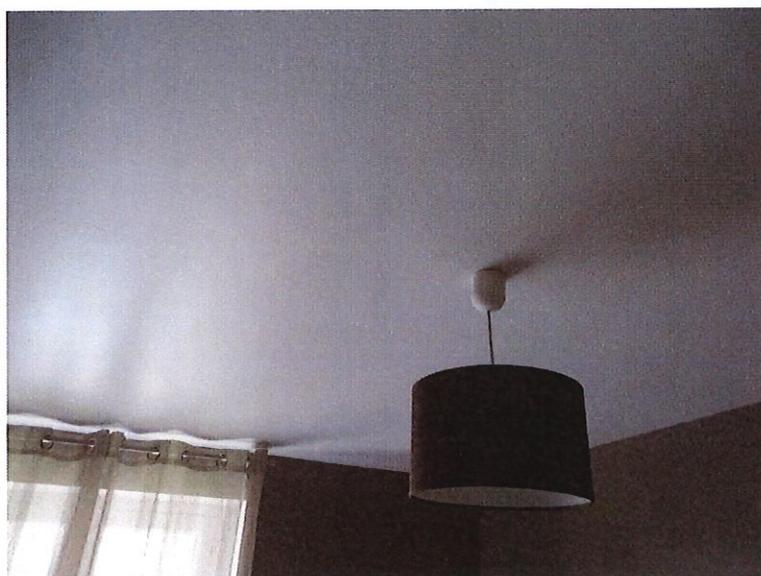
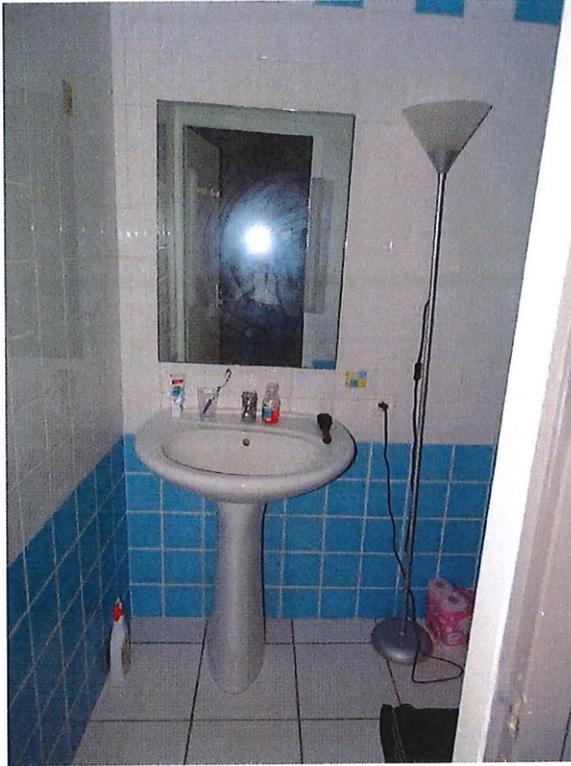
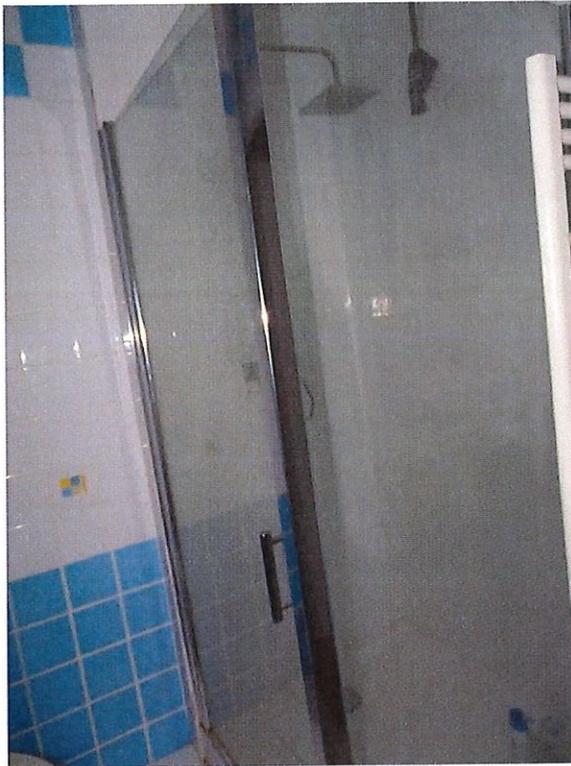
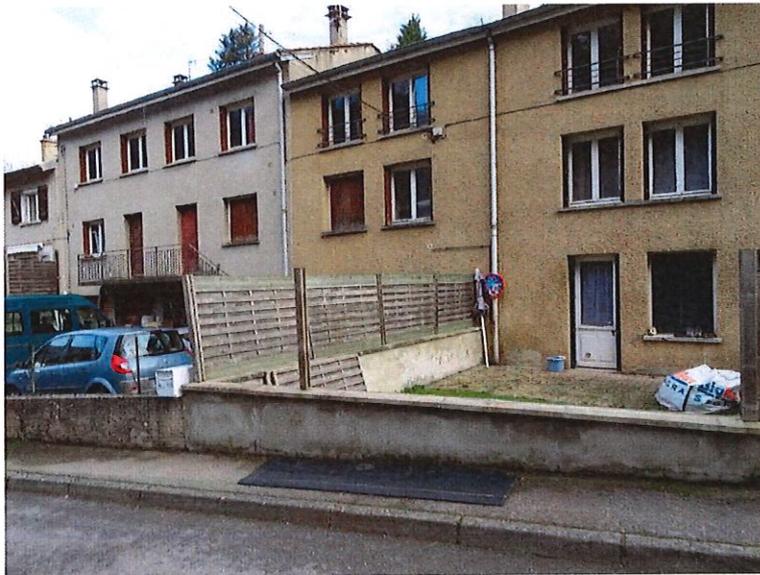
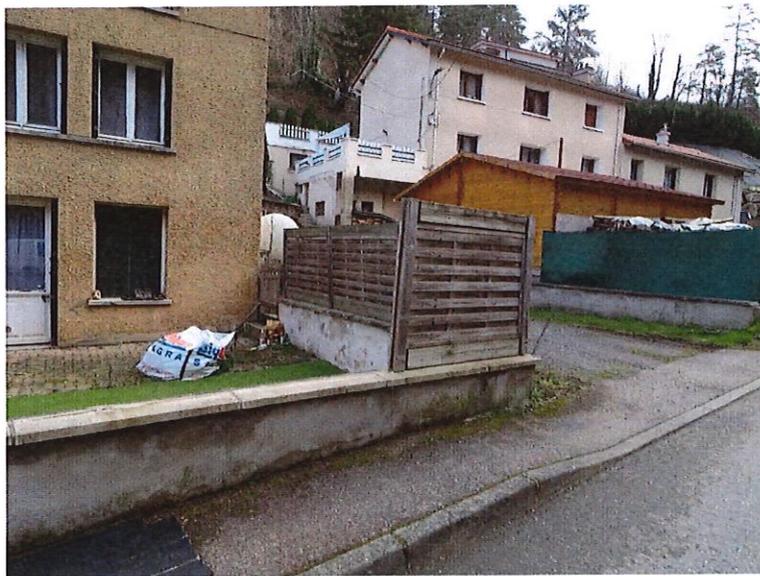
Appartement T3 rez-de-jardin : 45,89 m2 :

Marques d'humidité marquées sur la porte-fenêtre en pied de mur.

Montée d'escalier. La peinture est écaillée en surface.

L'éclairage sur l'interrupteur général ne fonctionne pas.

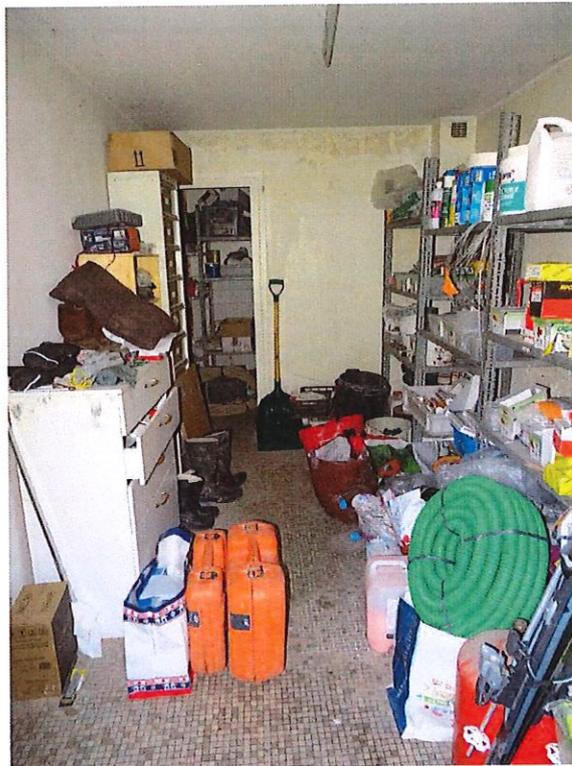
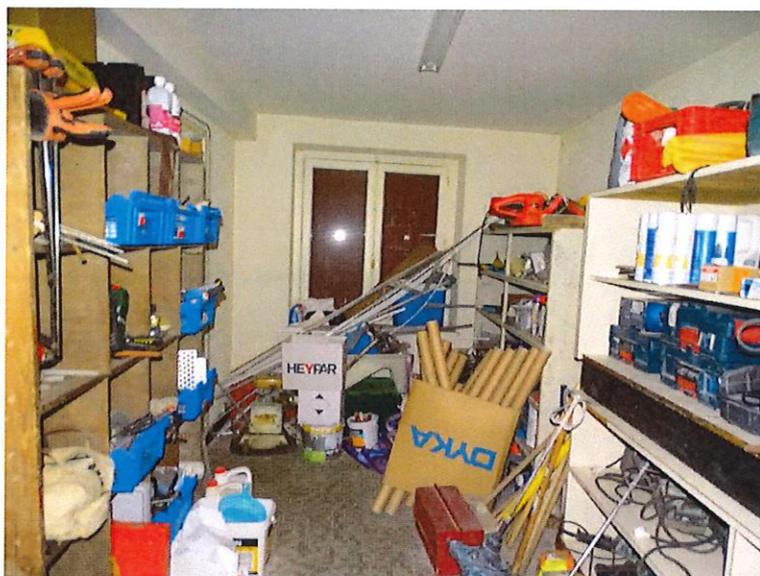
Dernier appartement en rez-de-chaussée :

Je constate que cet appartement n'a pas été rénové.

Le sol est carrelé, ancien.

Les murs sont détapissés.

Une porte-fenêtre à deux vantaux sur l'entrée principale et une fenêtre à deux vantaux donnant sur la deuxième pièce, le tout ancien.
