PROCES - VERBAL

DESCRIPTIF

Sur la commune de BORMES-LES-MIMOSAS (Var) une maison à usage d'habitation sise 69, rue des Narcisses et terrain attenant, parcelle cadastrée section AN°198 sise 69, rue des Narcisses pour une contenance de 3 a 86 ca.

Certifions nous être transporté ce jour à 14 heures 30 à BORMES-LES-MIMOSAS au 69, rue des Narcisses où nous avons procédé au descriptif ci-après :

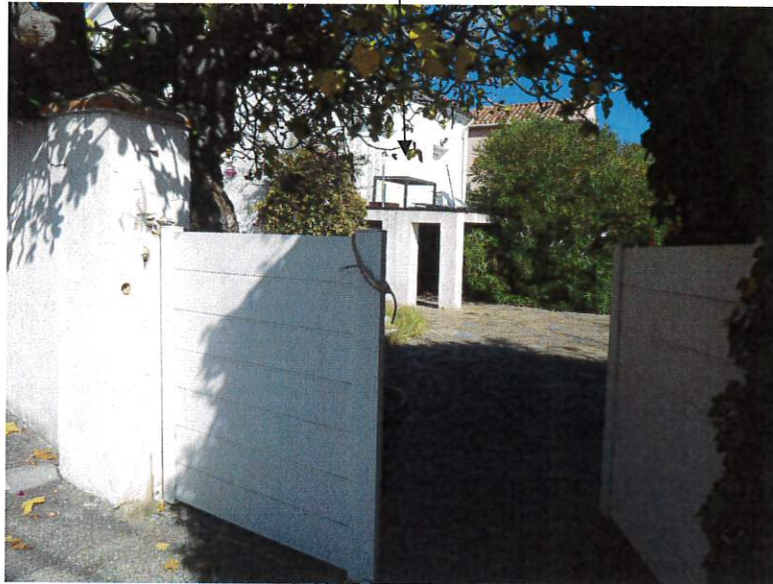
Le portail est cassé, il est maintenu en position fermée par une corde et les deux piliers sont fissurés :

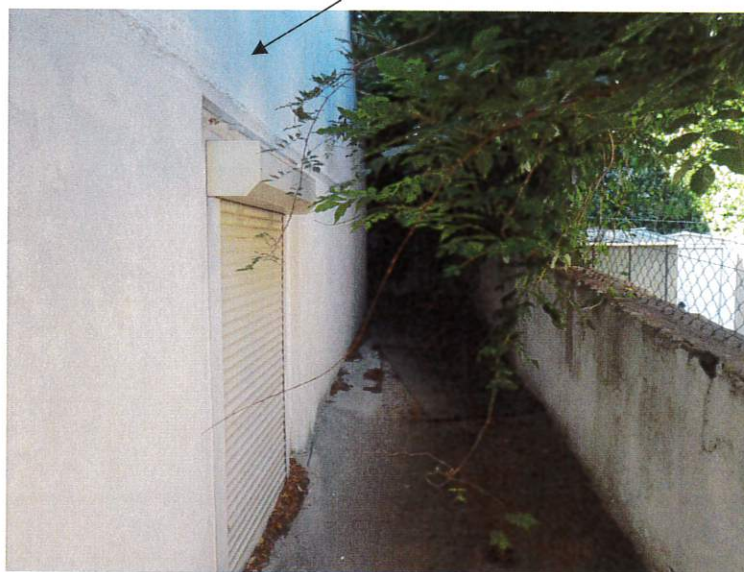
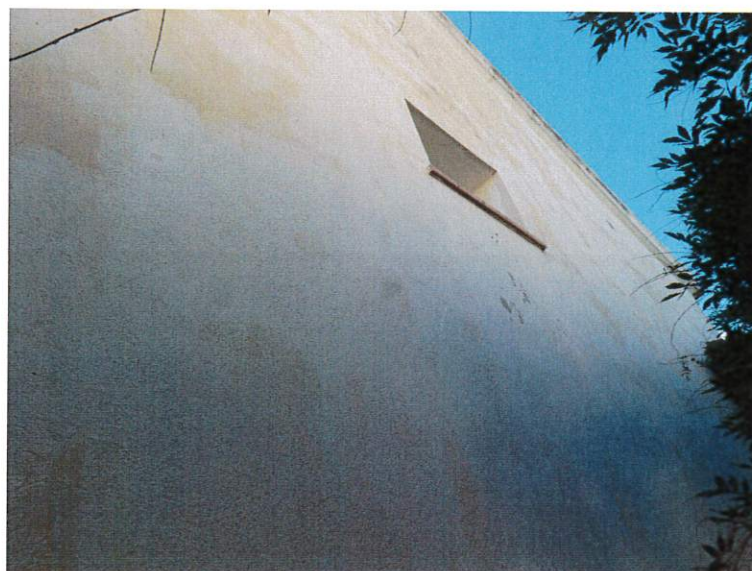
Peintures façade anciennes avec nuances de teintes :

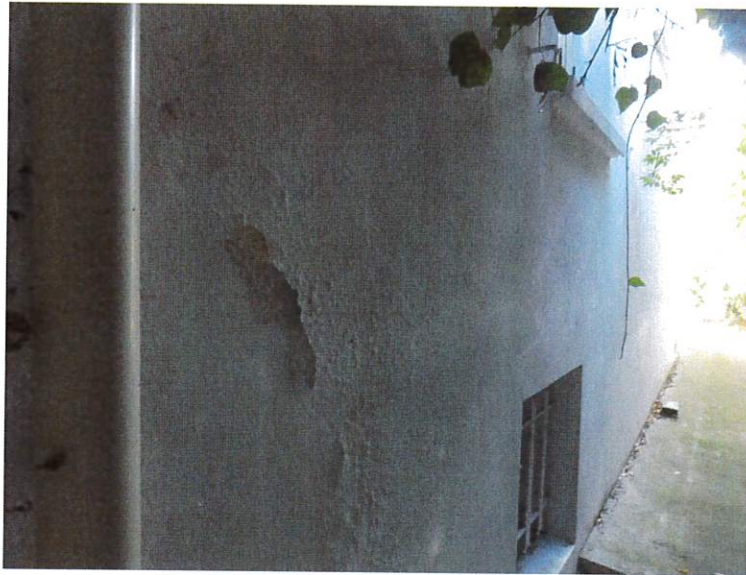
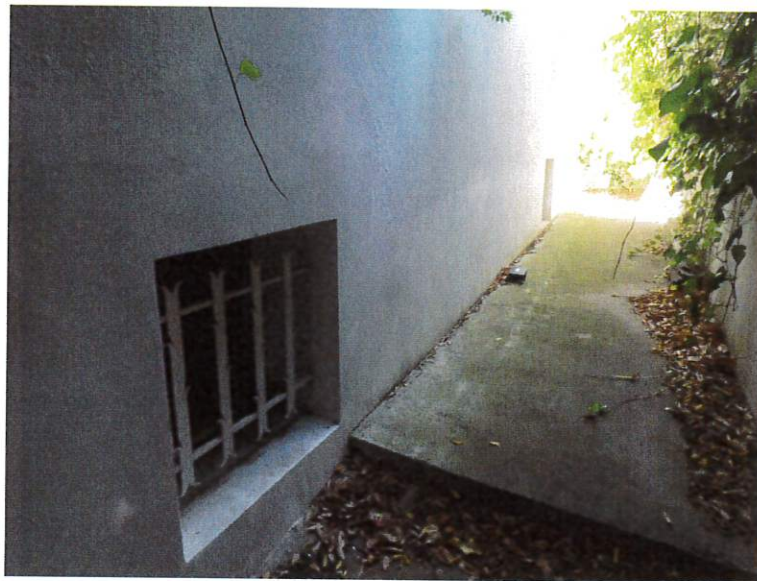
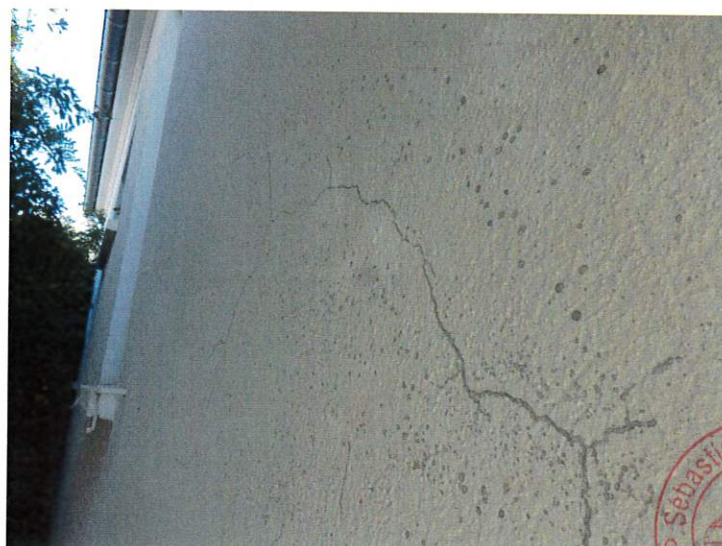
Côté nord villa, microfissures, cloques et désagréments visibles par endroits :

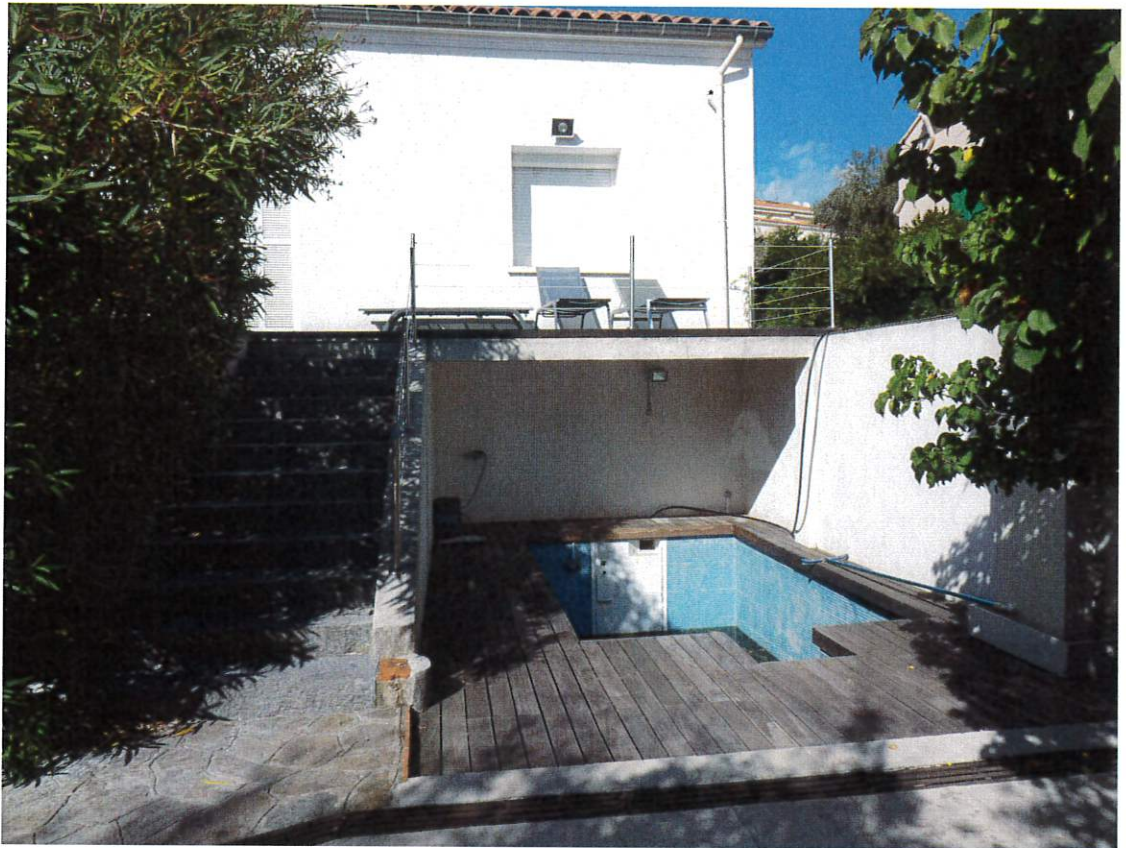
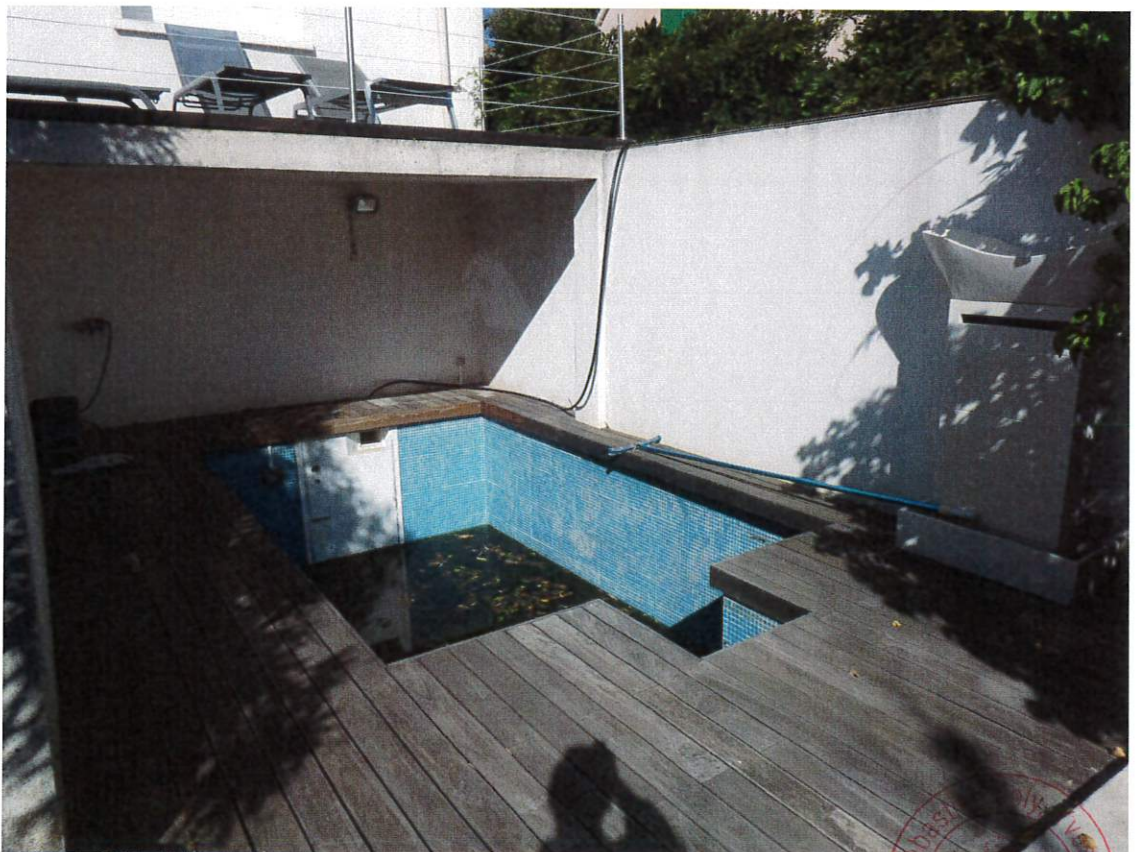
Au pied de la façade sud de la maison, présence d'une **piscine** avec petits carreaux de faïence. La filtration est coupée et le bassin ne contient plus qu'un peu d'eau croupie. Autour du bassin, présence d'une petite piscine en bois.

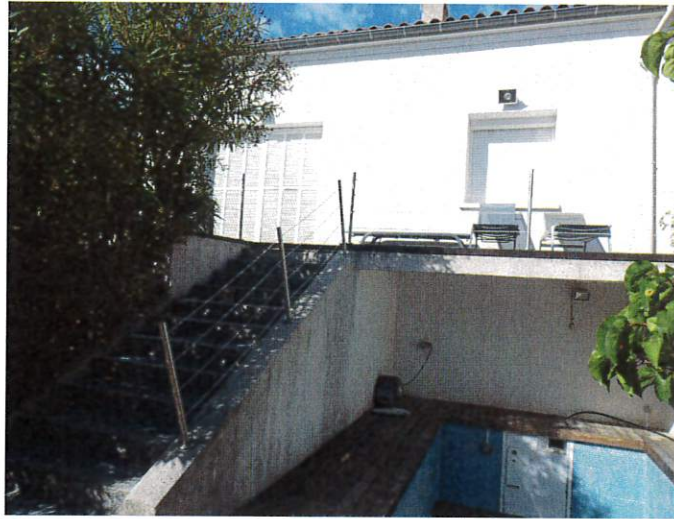
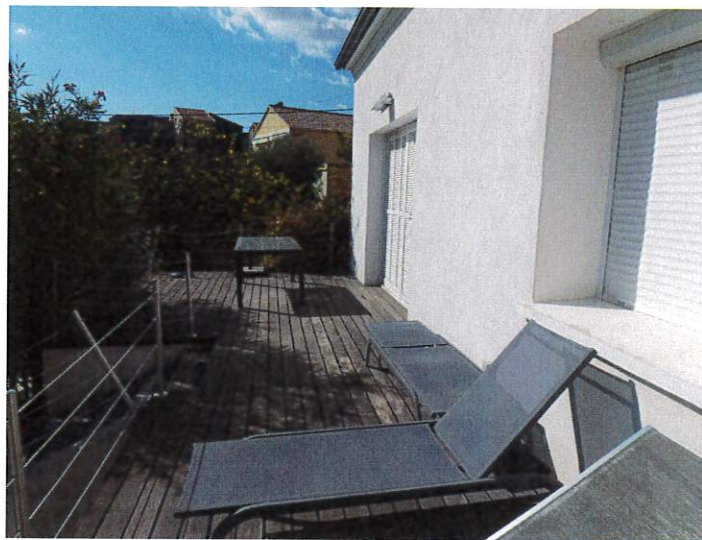
Terrasse extérieure niveau 1 villa :

En façade sud de la villa, au niveau du premier étage de la maison, présence d'une terrasse extérieure sur laquelle il a été posé des lames de bois, présence de garde-corps inox reliés entre eux par des cordages. Certains de lames bois présentent des éclats et des garde-corps sont branlants.

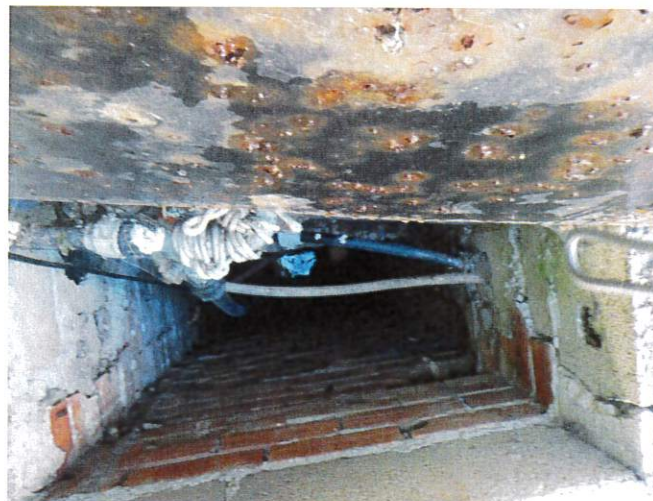
Côté est de la piscine, derrière le mur faisant office de pare-vue, présence d'un regard dans lequel on trouve des canalisations.

Au fond de ce regard, il y a une importante quantité d'eau. Le diagnostiqueur déclare qu'il pourrait s'agir d'un puits, sans certitude...

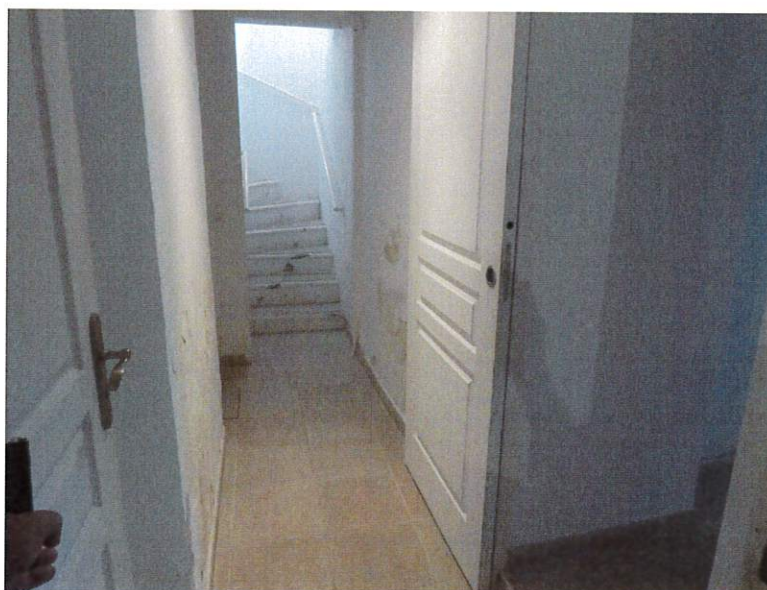
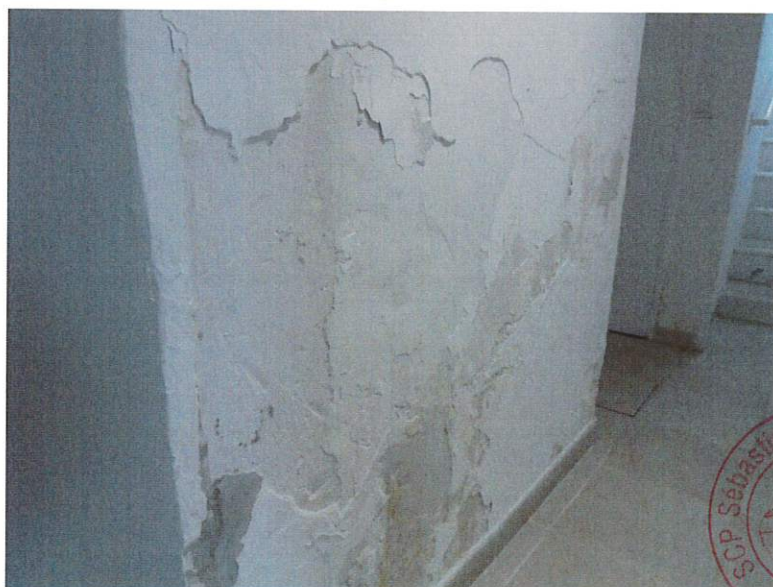
Couloir de distribution :

Par endroits, murs sont en mauvais état avec des enduits et des peintures qui décroquent et se désagrègent.

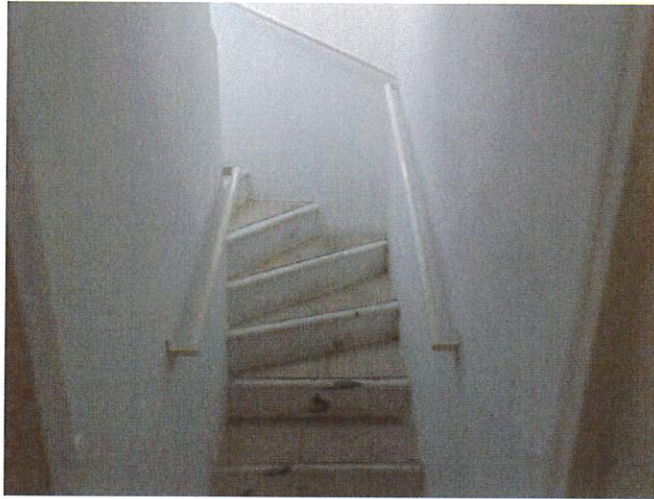
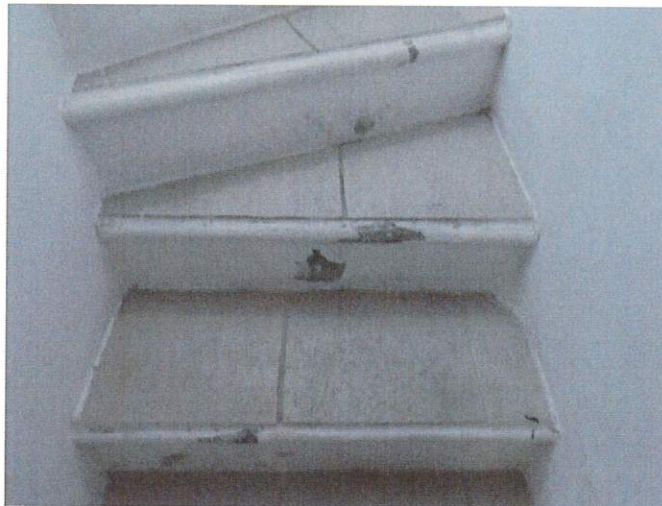
Escalier :

Cet escalier est équipé de mains-courantes et de marches carrelées. Les peintures des contremarches présentent des peintures dégradées avec des éclats par endroits.

Traces de salissures sur les murs.

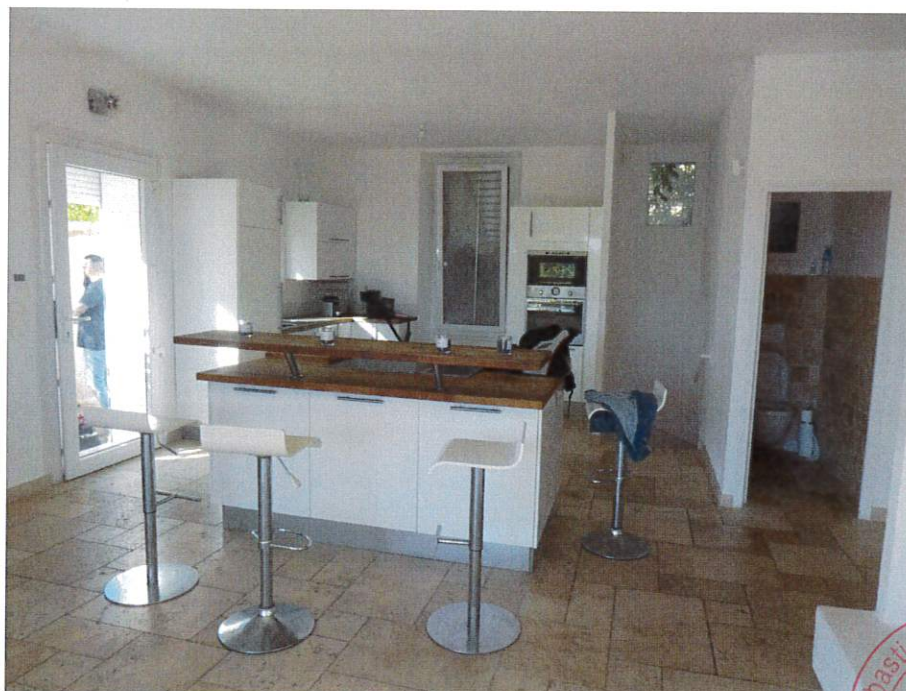
Cuisine ouverte :

Le plan de travail bois ou imitation bois est décoloré par endroits avec colorations noirâtres autour de l'évier.

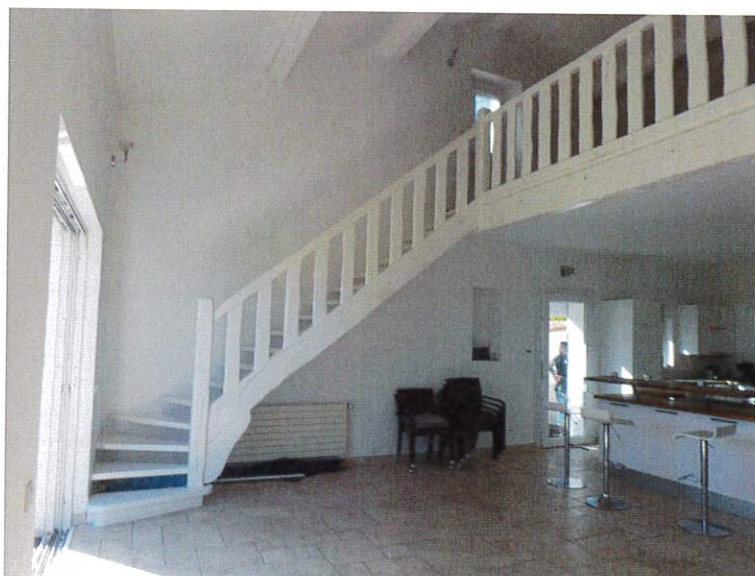
Escalier vers mezzanine :

Un escalier en bois peint en blanc permet d'accéder à une mezzanine. On observe quelques éclats de peintures sur certaines marches

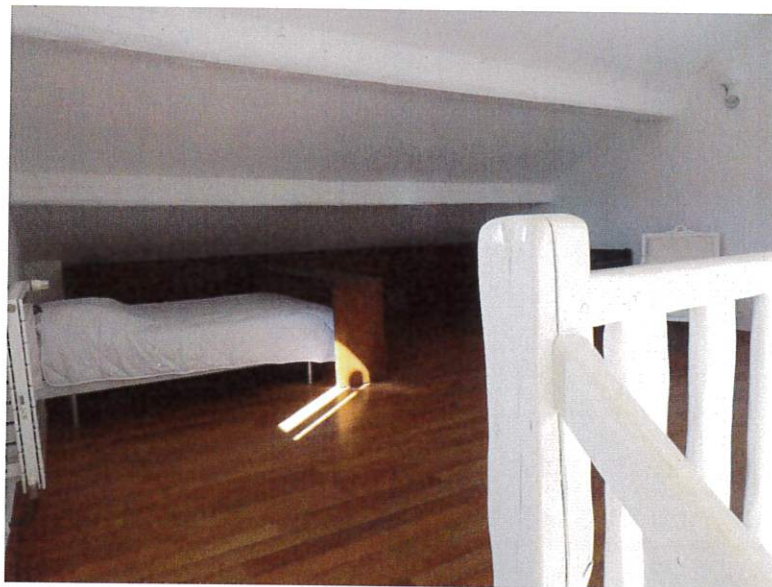
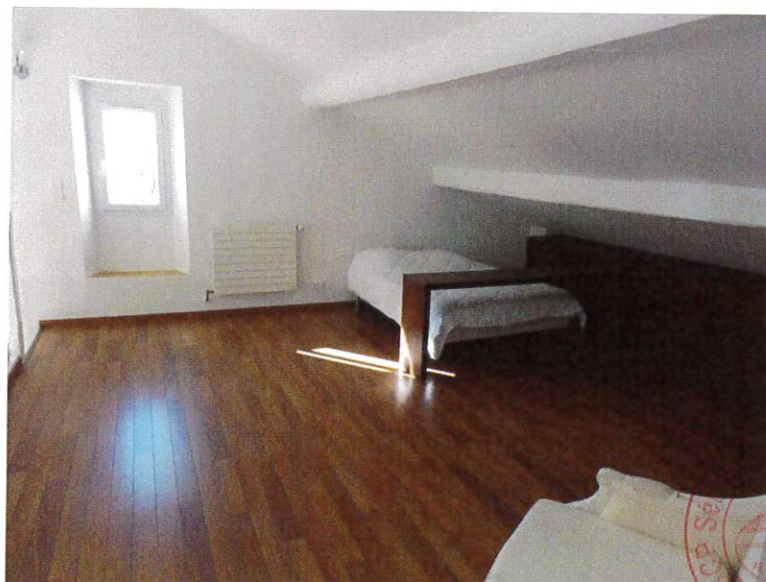
Mezzanine :

Les peintures murs et plafond sont en bon état général. On signalera toutefois au plafond au centre de la pièce, au niveau du doublage, une fissure avec craquellement de la peinture.

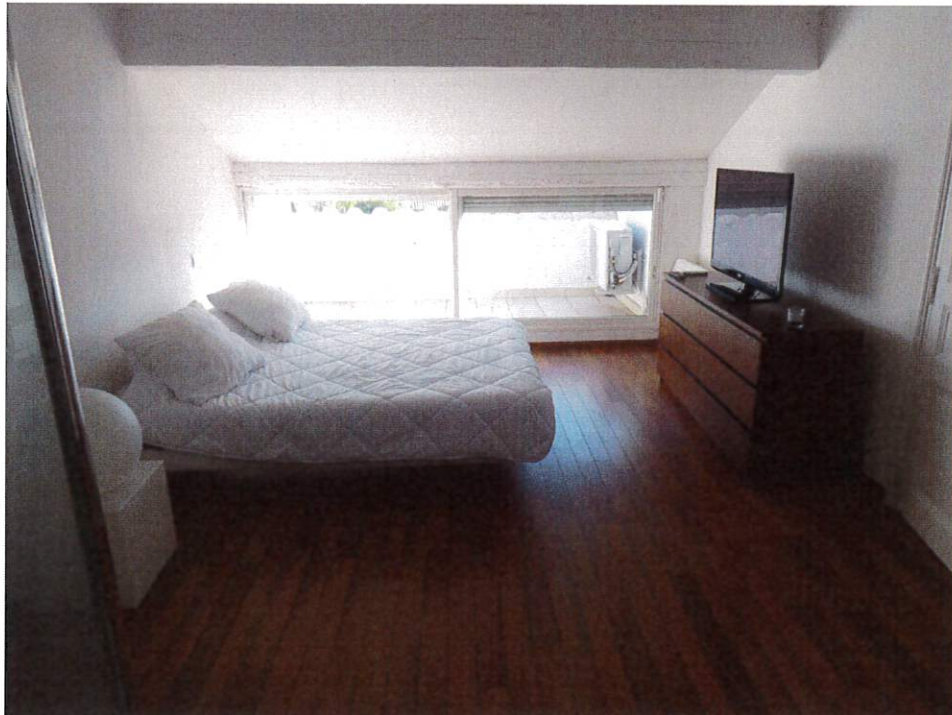
Chambre 1 :

Sur les murs, peinture blanche en bon état. On signalera que par endroits, les peintures cloquent.

Présence d'une cabine de douche. Des éléments du pied de cabine sont dégradés et se décollent, on note également des plaquages imitation bois dégradés.

Côté sud de la chambre, deux coulisants assurent l'éclairage naturel. Ils semblent être réalisés avec un vieil aluminium dont les peintures sont manquantes par endroits.

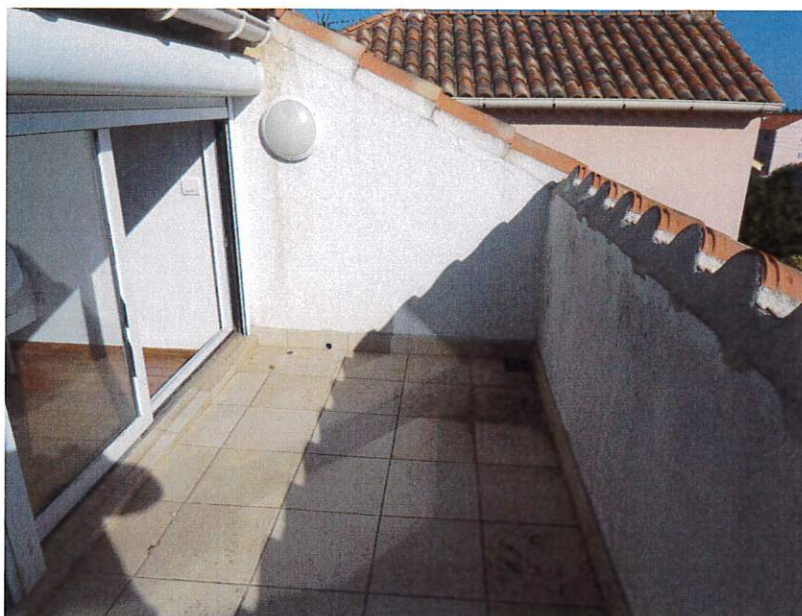
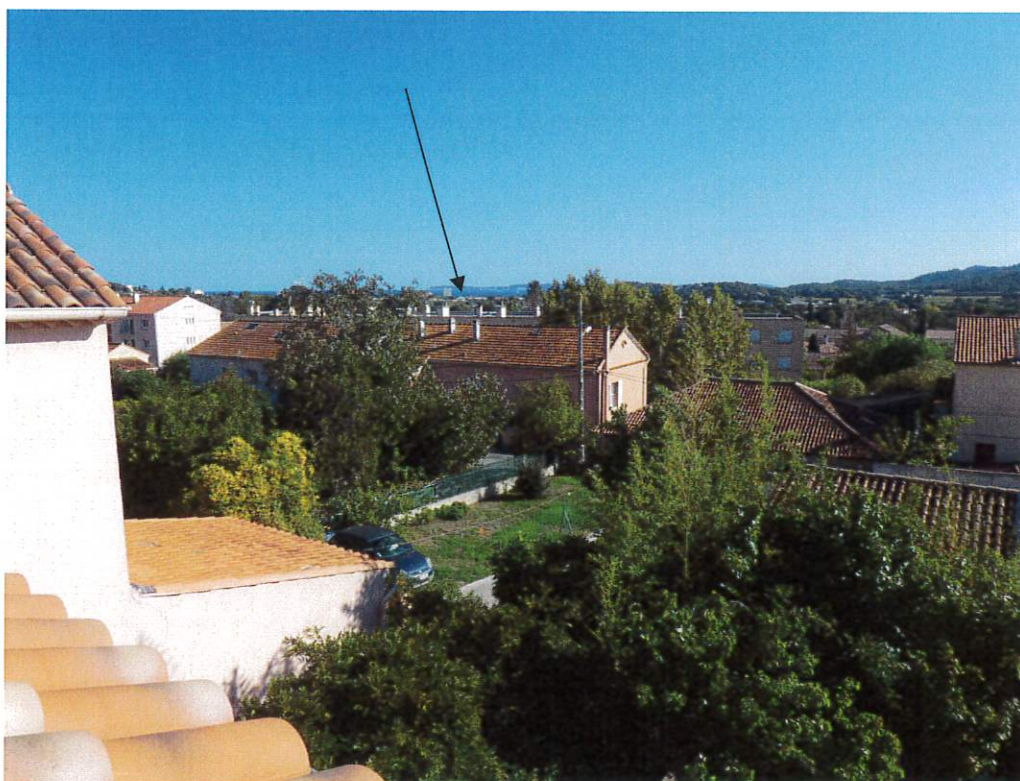
Solarium :

Les enduits périphériques sont en mauvais état avec peinture dégradée et phénomène de faïençage.
