PROCES-VERBAL DE CONSTAT DE DESCRIPTION DES LIEUX

L'AN DEUX MILLE VINGT-QUATRE ET LE SIX SEPTEMBRE

Me suis rendu ce jour à 10 heures 00 sur la commune de COURS-LA-VILLE (69470), 2, chemin de la Villette à
l'effet de dresser le procès-verbal descriptif de l'immeuble dont est propriétaire.

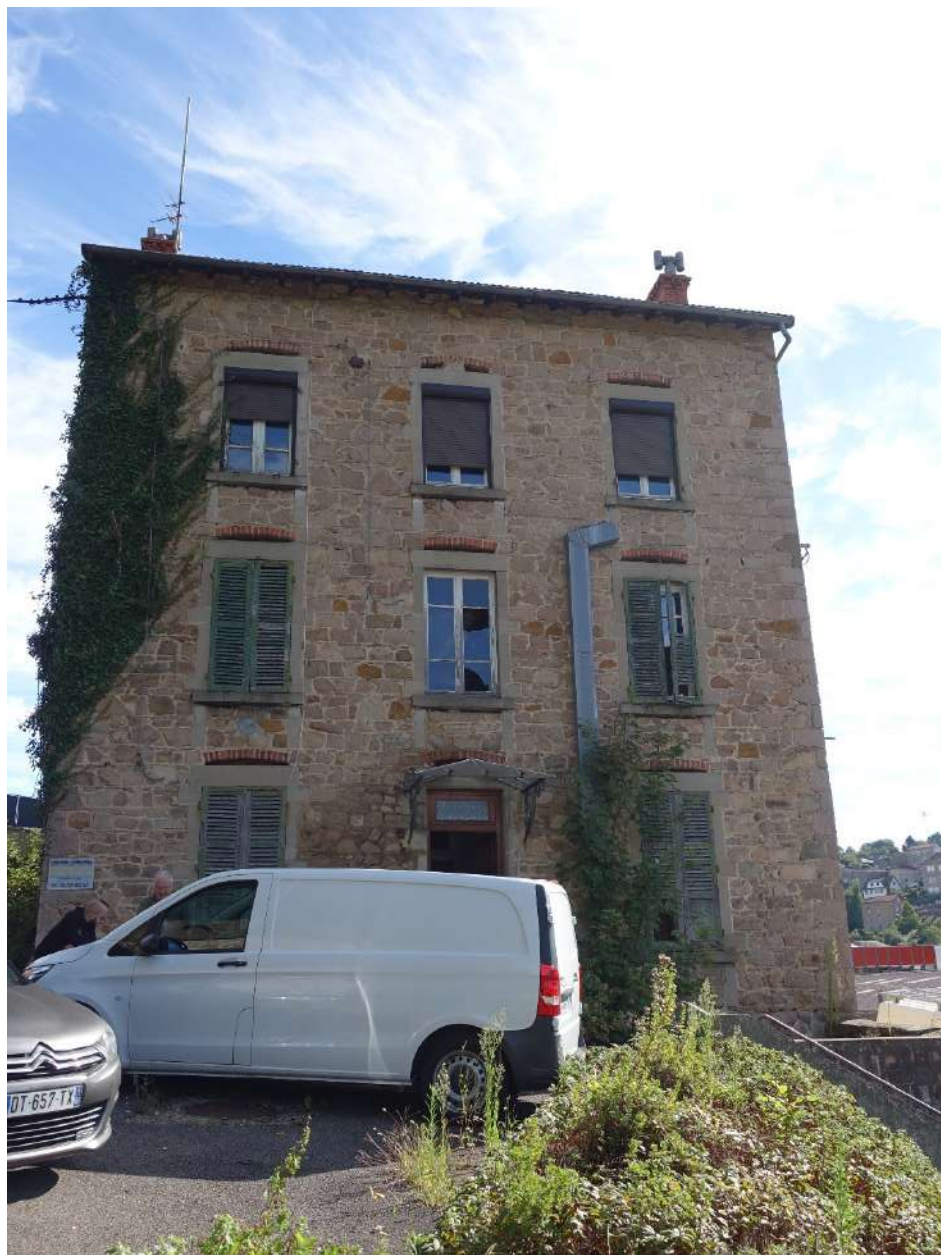
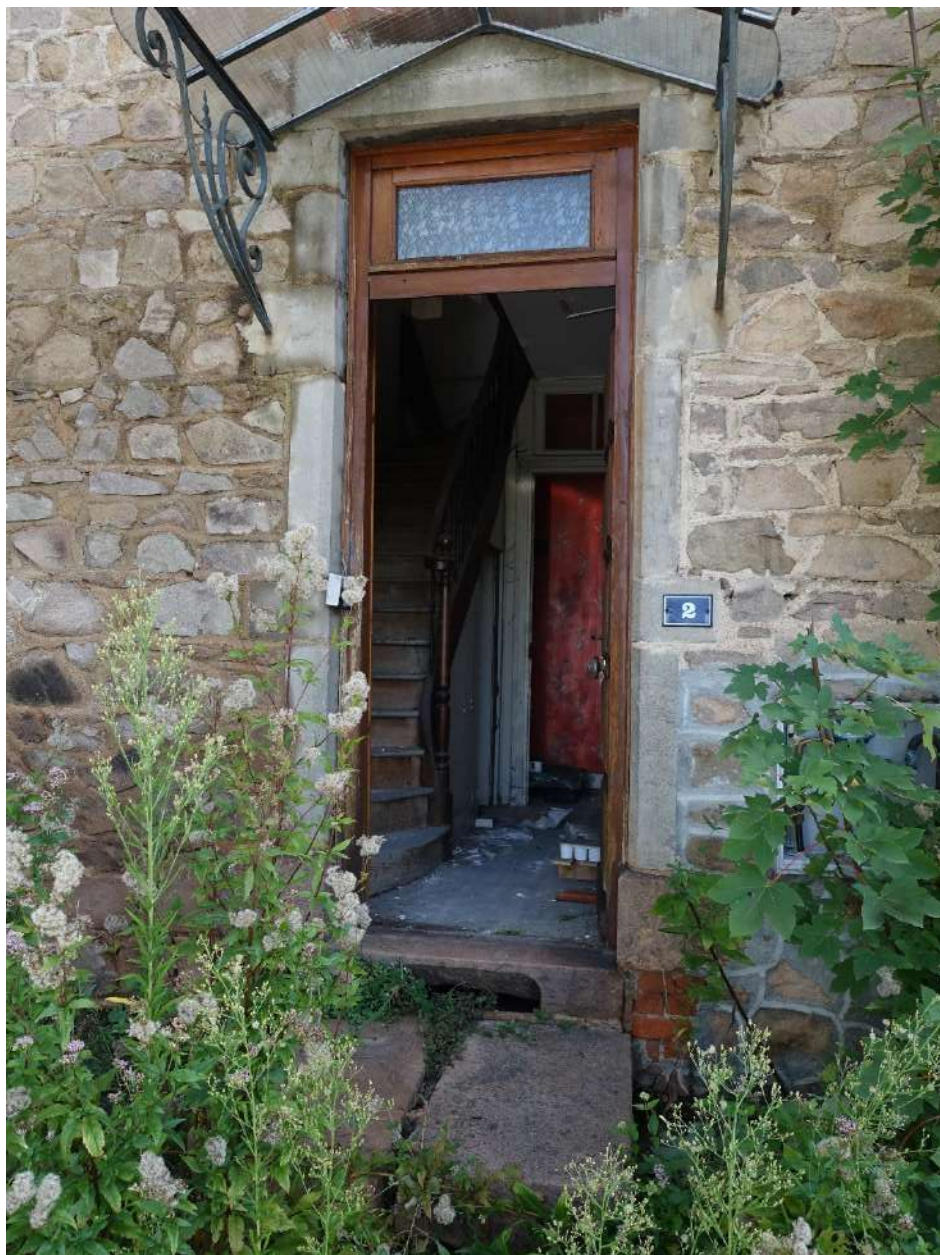
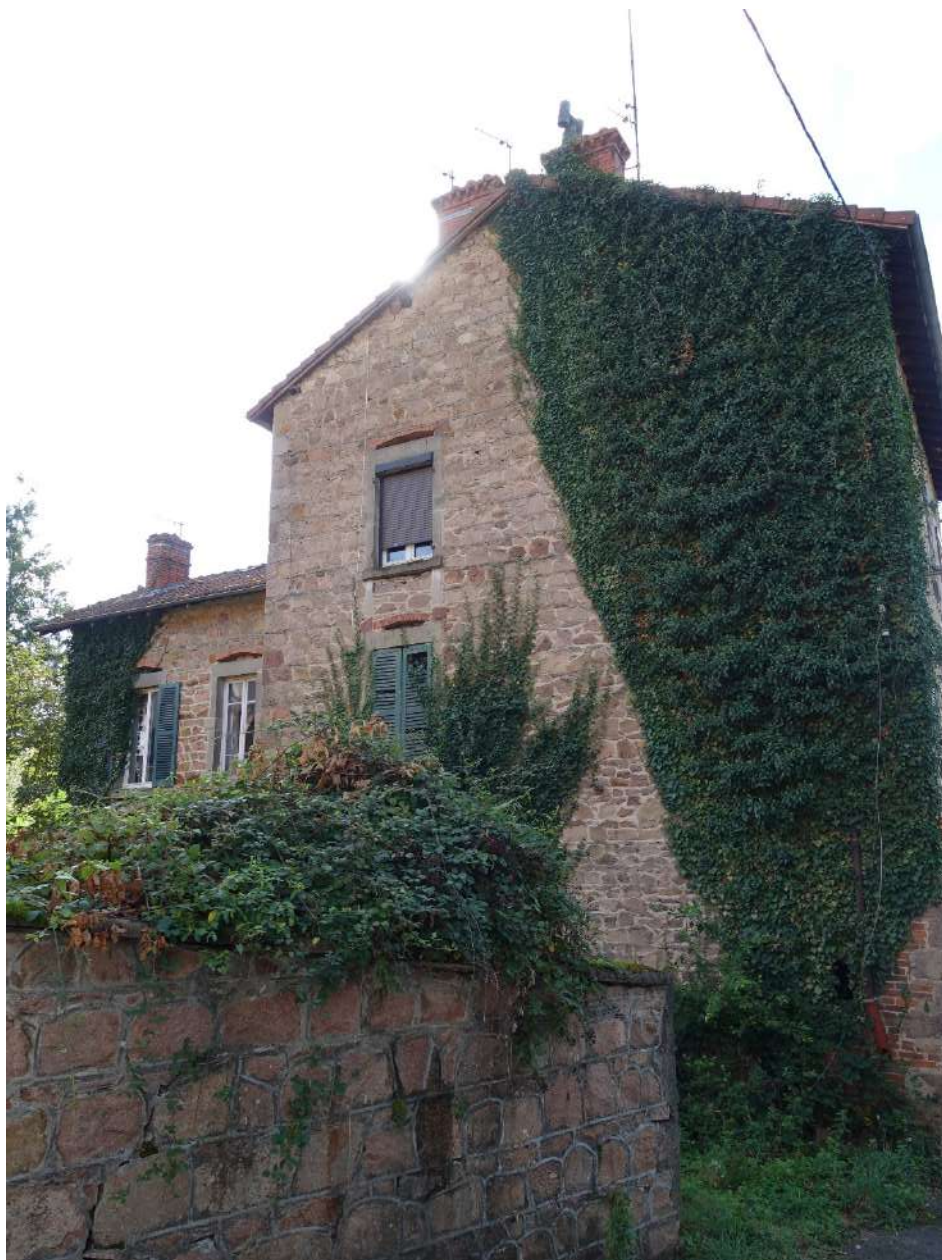
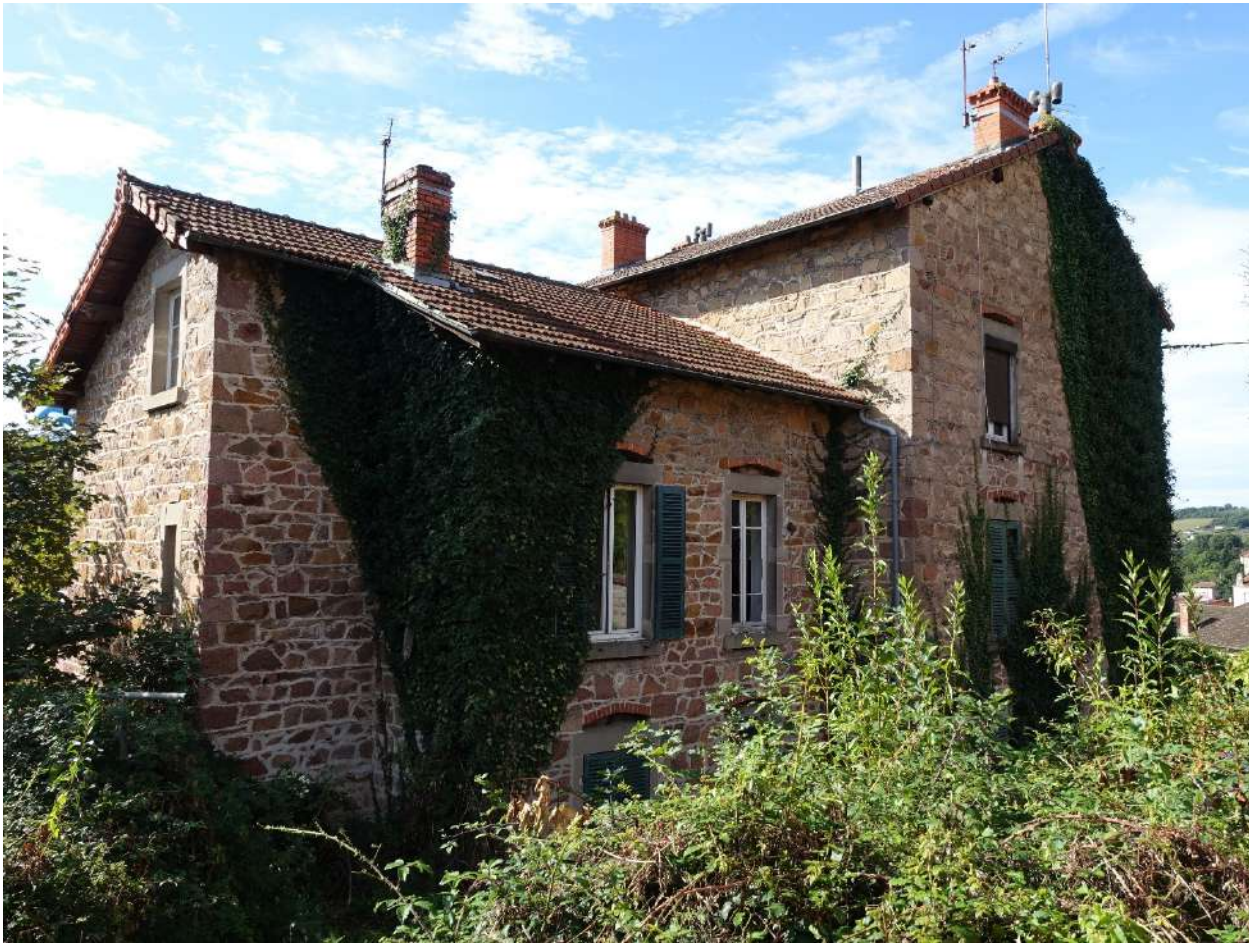
PREMIER TENEMENT IMMOBILIER SITUE CHEMIN DE LA VILLETTE :

Les forjets semblent en bon état, les chéneaux et les descentes des eaux sont en zinc et également en état.

Au niveau du rez-de-chaussée et du premier étage, les fenêtres comprennent des volets en bois à persiennes, ils sont anciens et ne sont plus en bon état.

Au deuxième étage, les fenêtres comprennent des volets roulants en PVC qui semblent relativement neufs.

En façade Sud, au-dessus de la porte d'entrée, se trouve une marquise en fer forgé et verre.

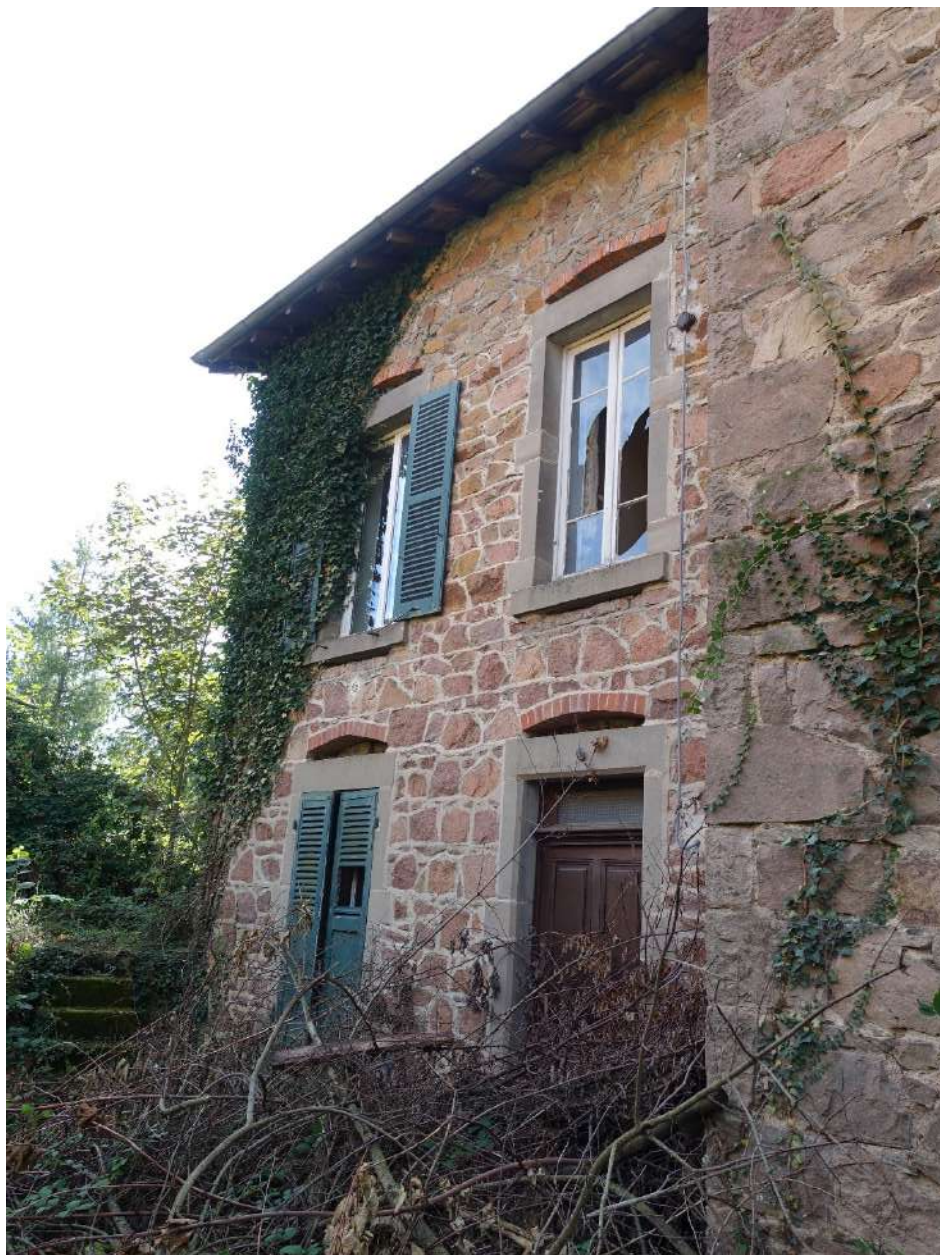
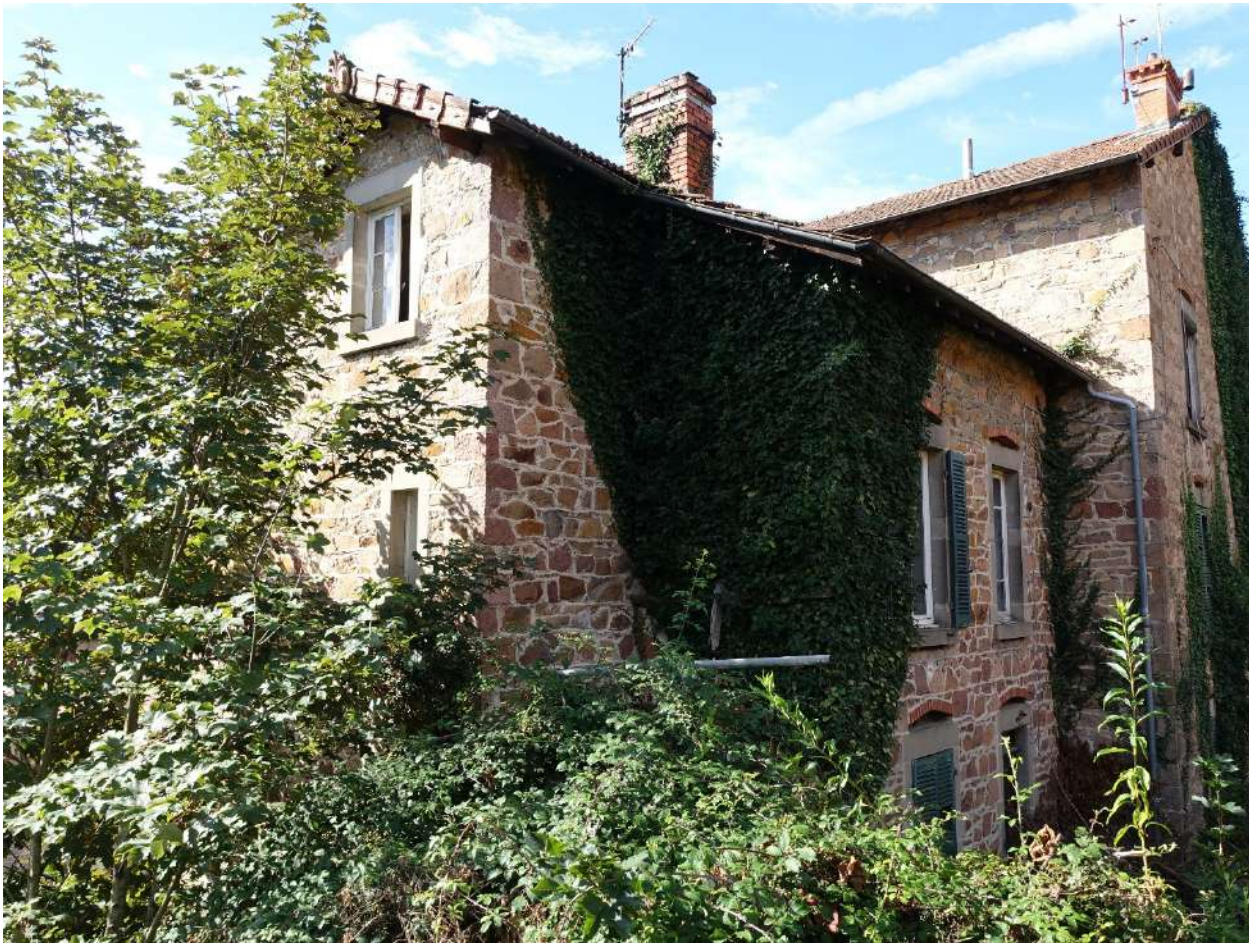
DEUXIEME TENEMENT IMMOBILIER SITUÉ BOULEVARD PIERRE DE COUBERTIN :

Les façades sont en pierres jointes en bon état, sans dégradation.

Les fenêtres présentent des volets en bois à persiennes en mauvais état.

Le bâtiment forme un décroché et présente un toit à deux pans orienté Nord/Sud avec une couverture en tuiles mécaniques.

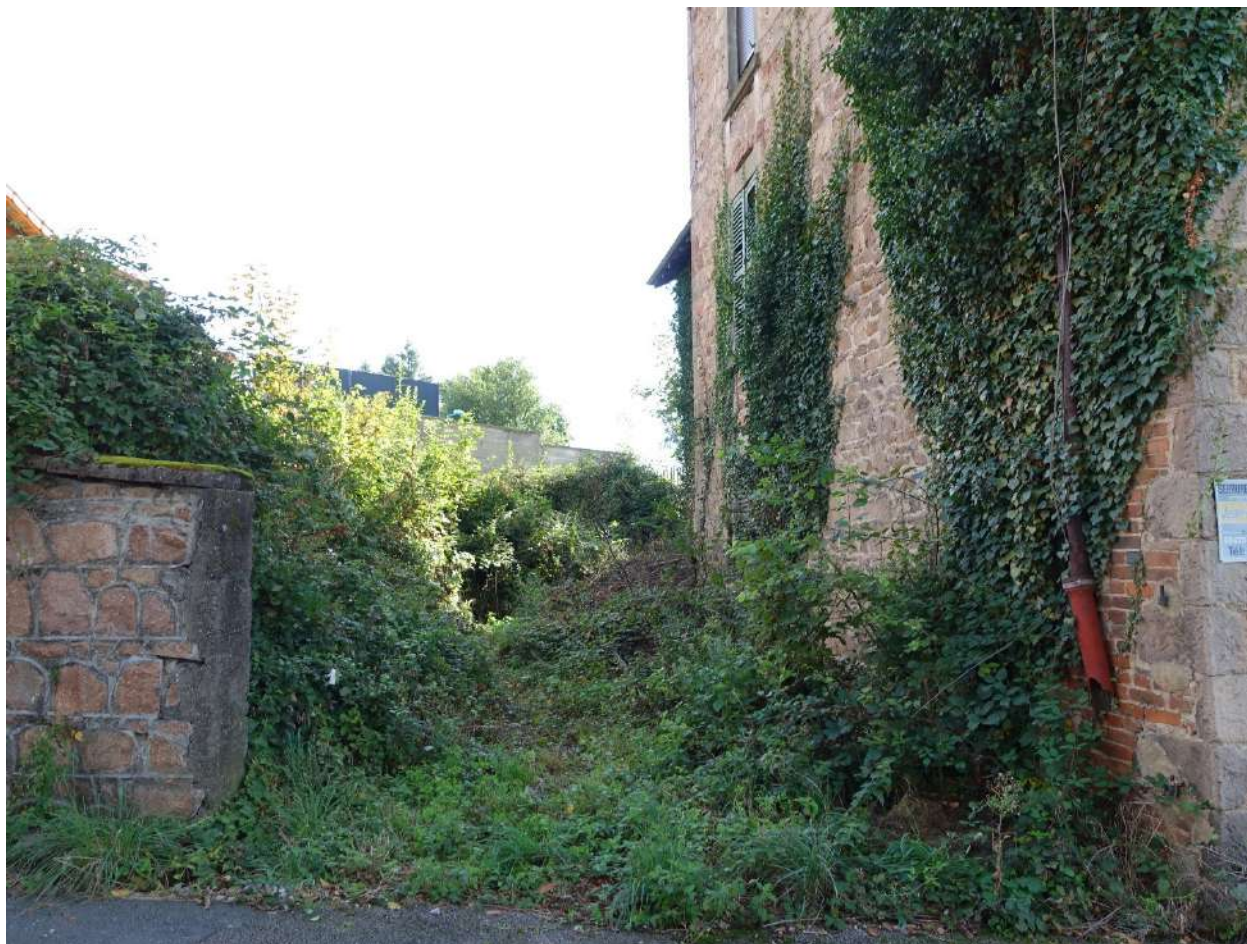
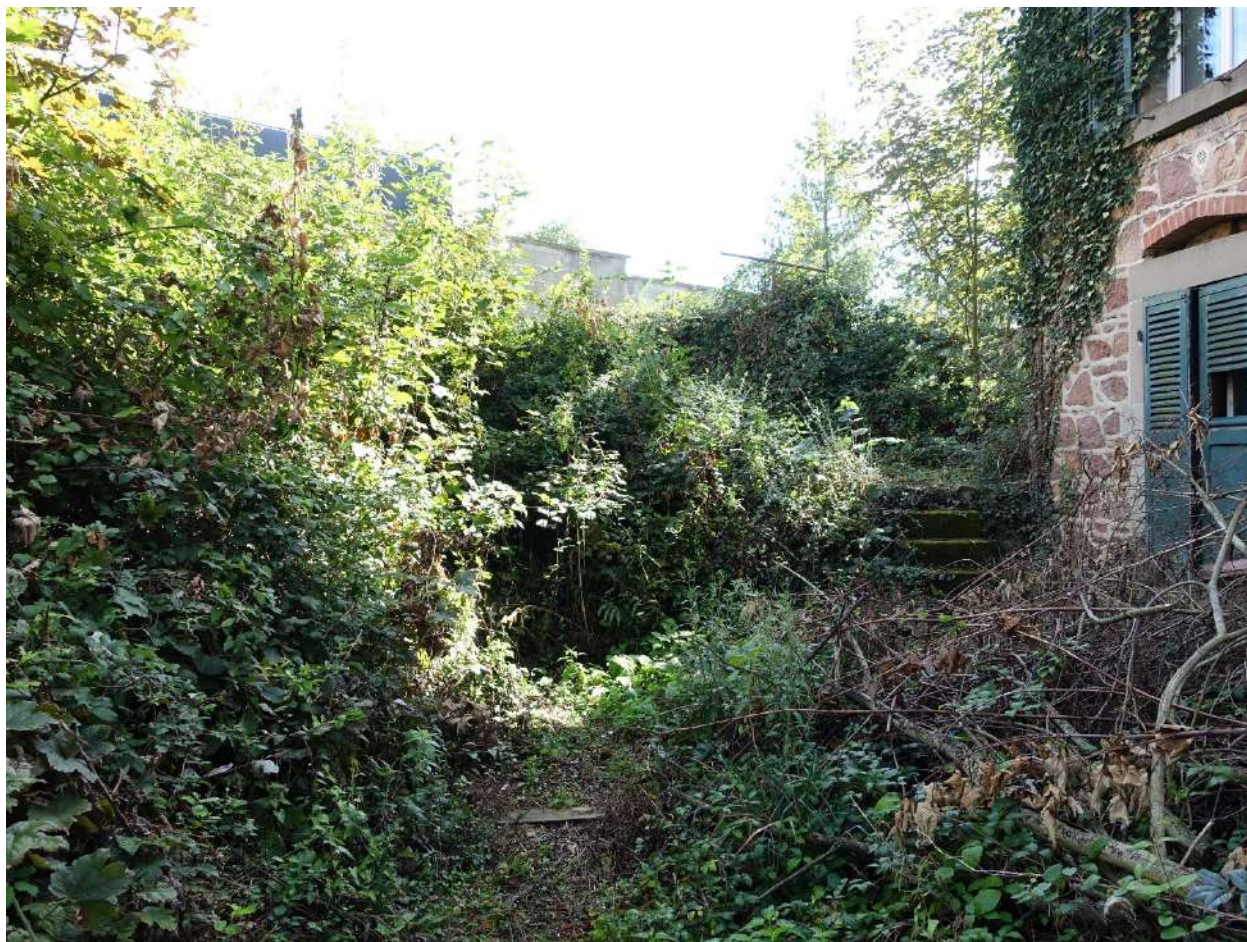
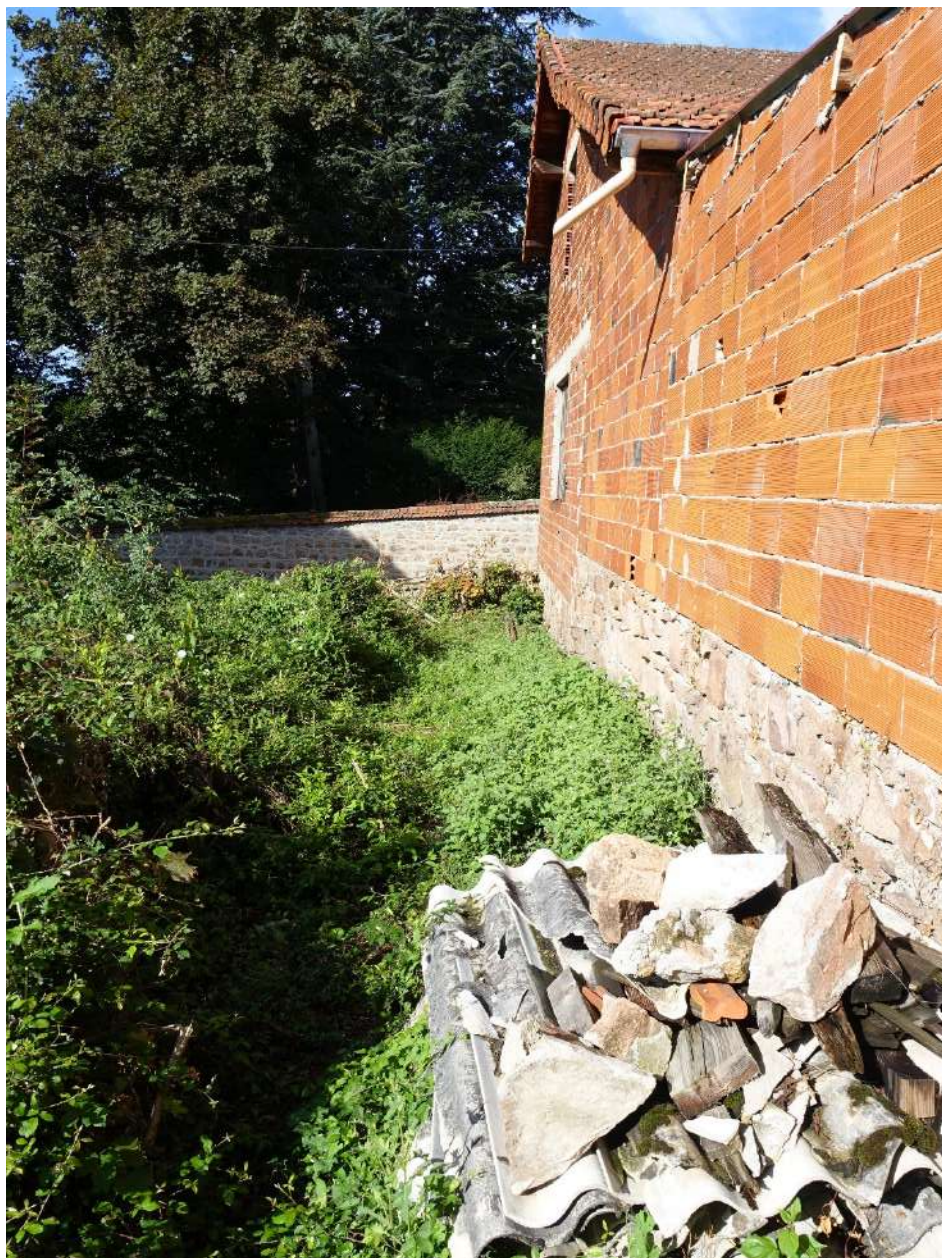
Un jardin côté Nord en deux paliers, accessible par deux petits escaliers maçonnés.

Le terrain est totalement en nature de friche, de ronces et de rejets d'arbustes.

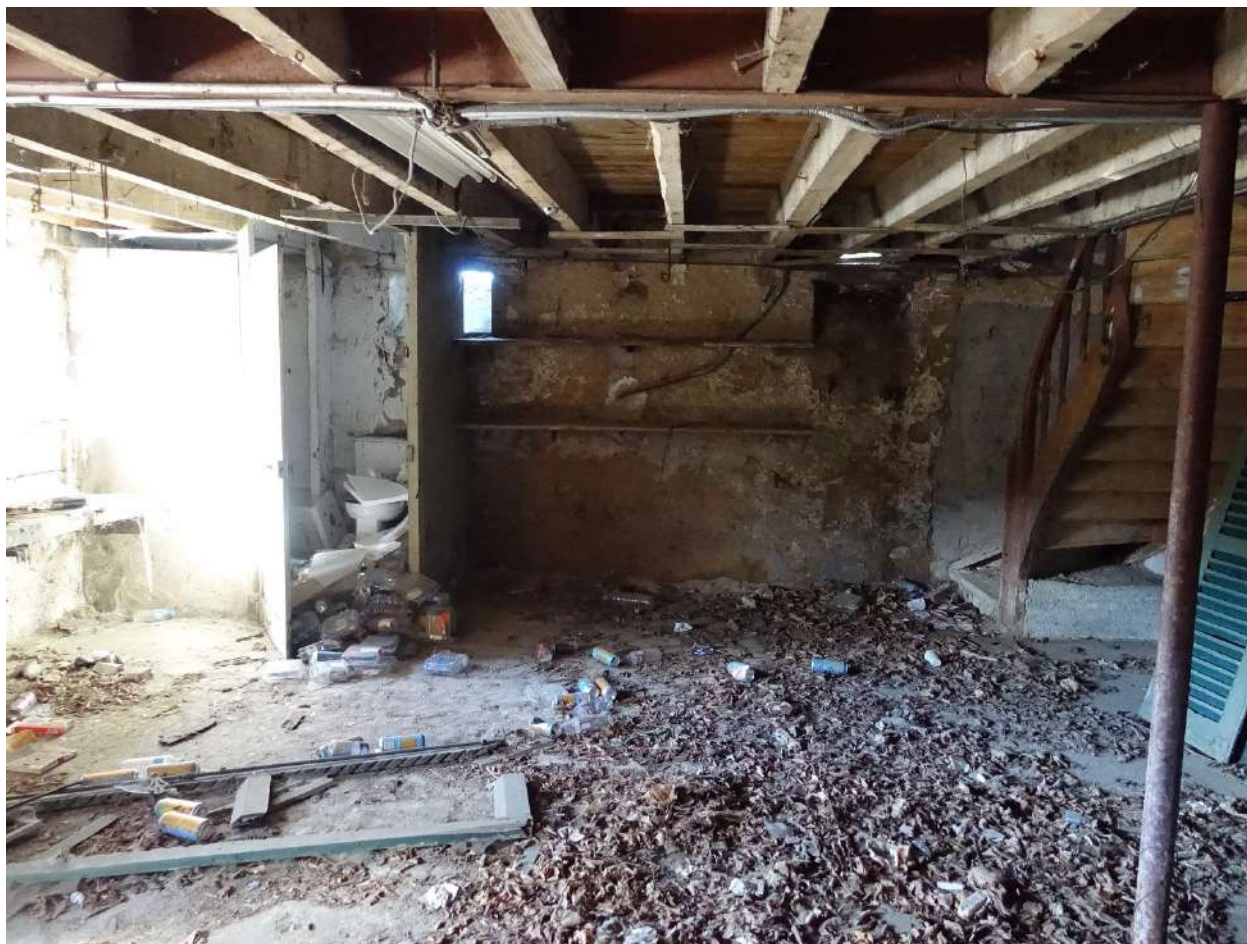
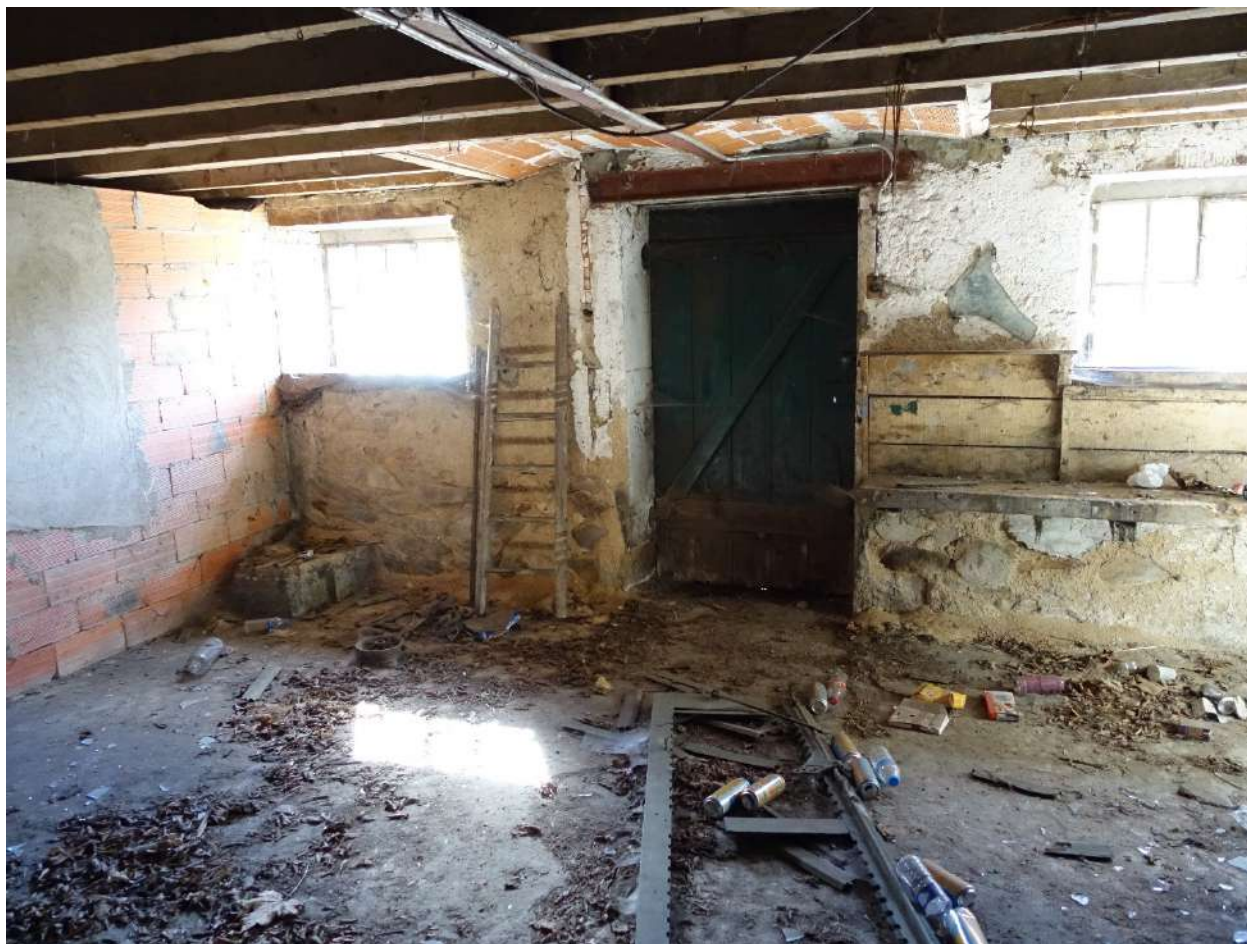
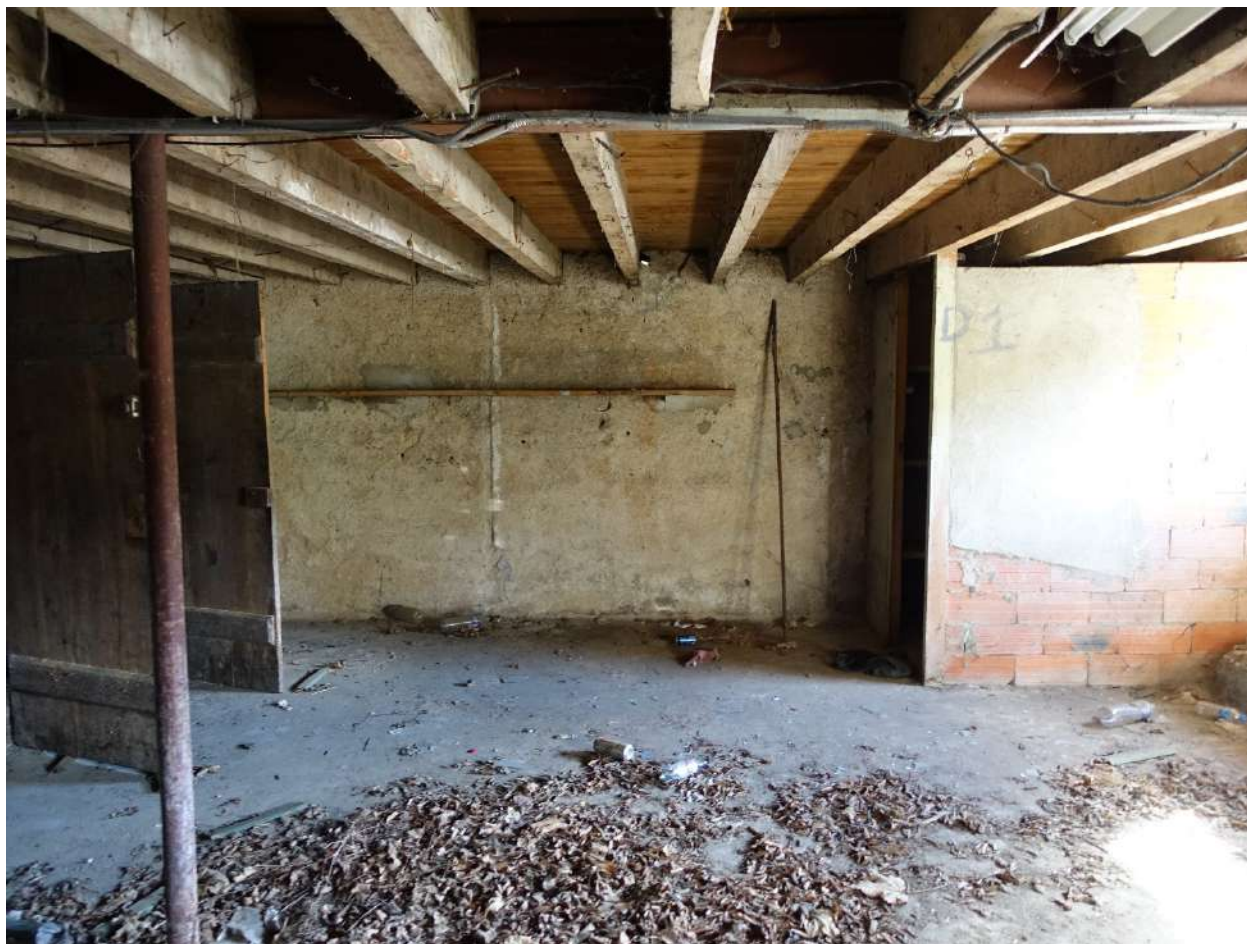
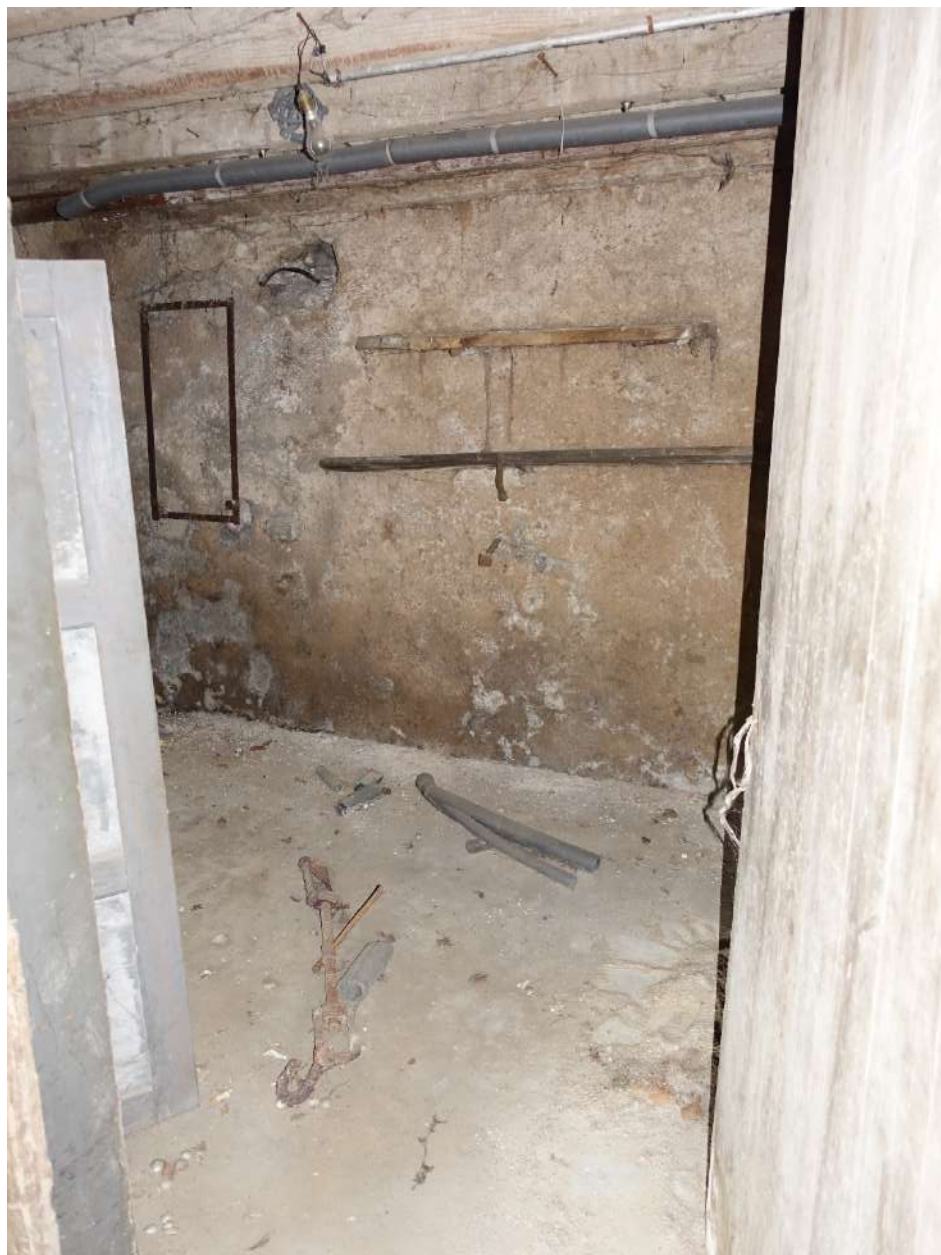
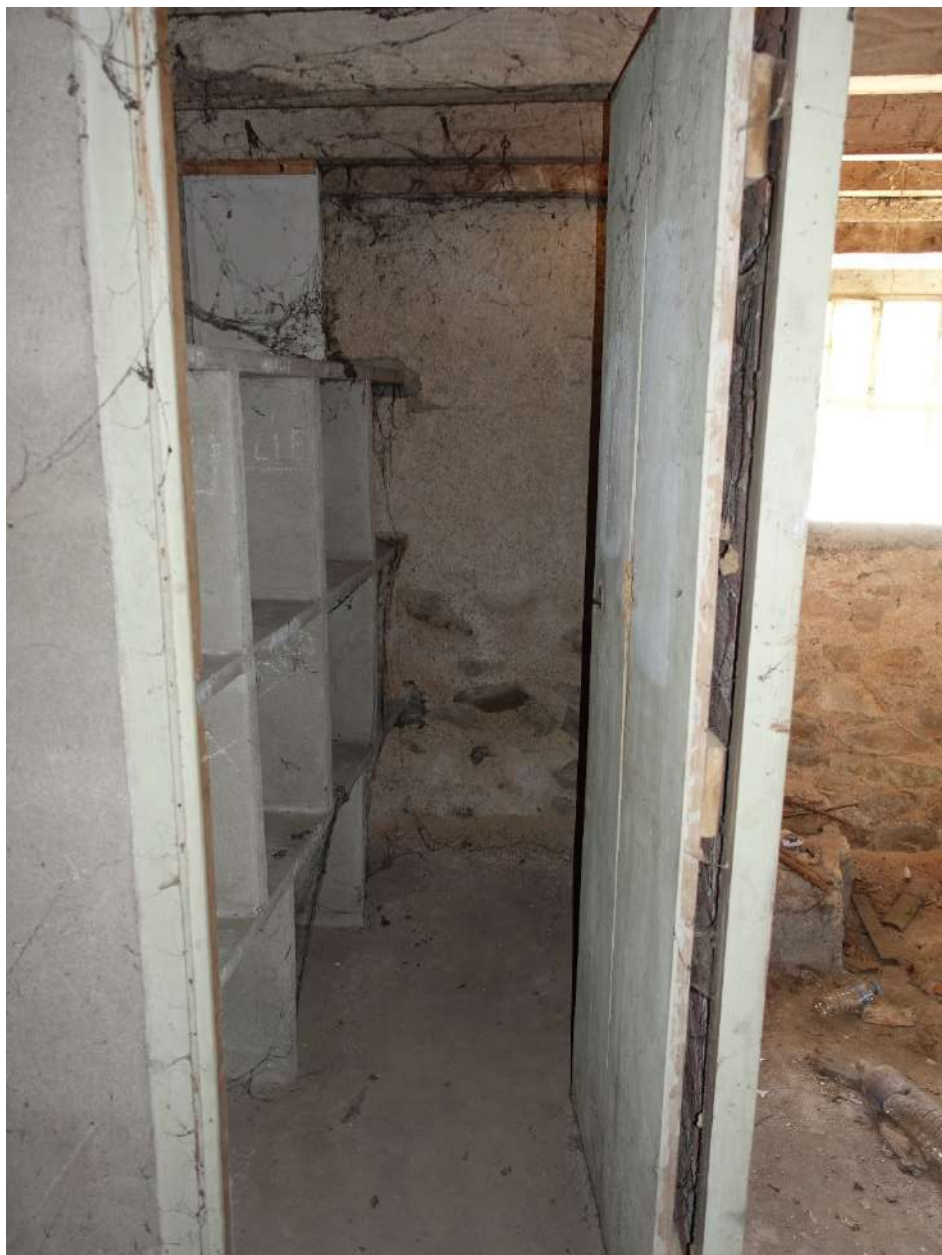
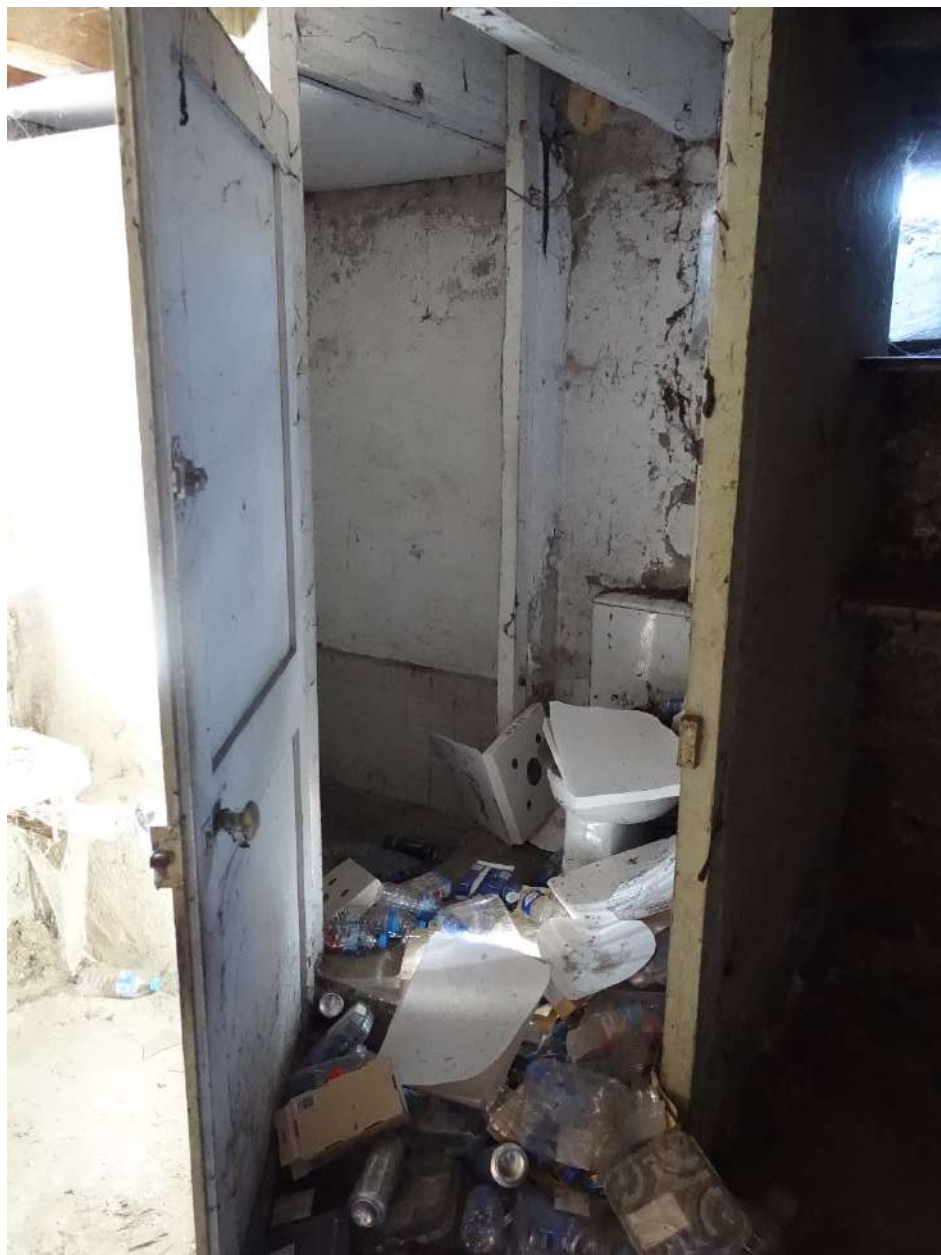
SOUS-SOL :

Au sol, une dalle béton ancienne, des étais sont visibles.

Le plafond est constitué du plancher de l'étage supérieur, un IPN en fer est visible.

Une petite pièce à usage de toilettes est présente avec un W.C hors d'usage.

- Les deux ouvertures sont revêtues d'une ferronnerie en métal, les vitrages sont brisés ;
- Un double néon au plafond ;
- Deux interrupteurs simples à bascule ;
- Une porte en bois qui donne sur le boulevard Pierre de Coubertin.

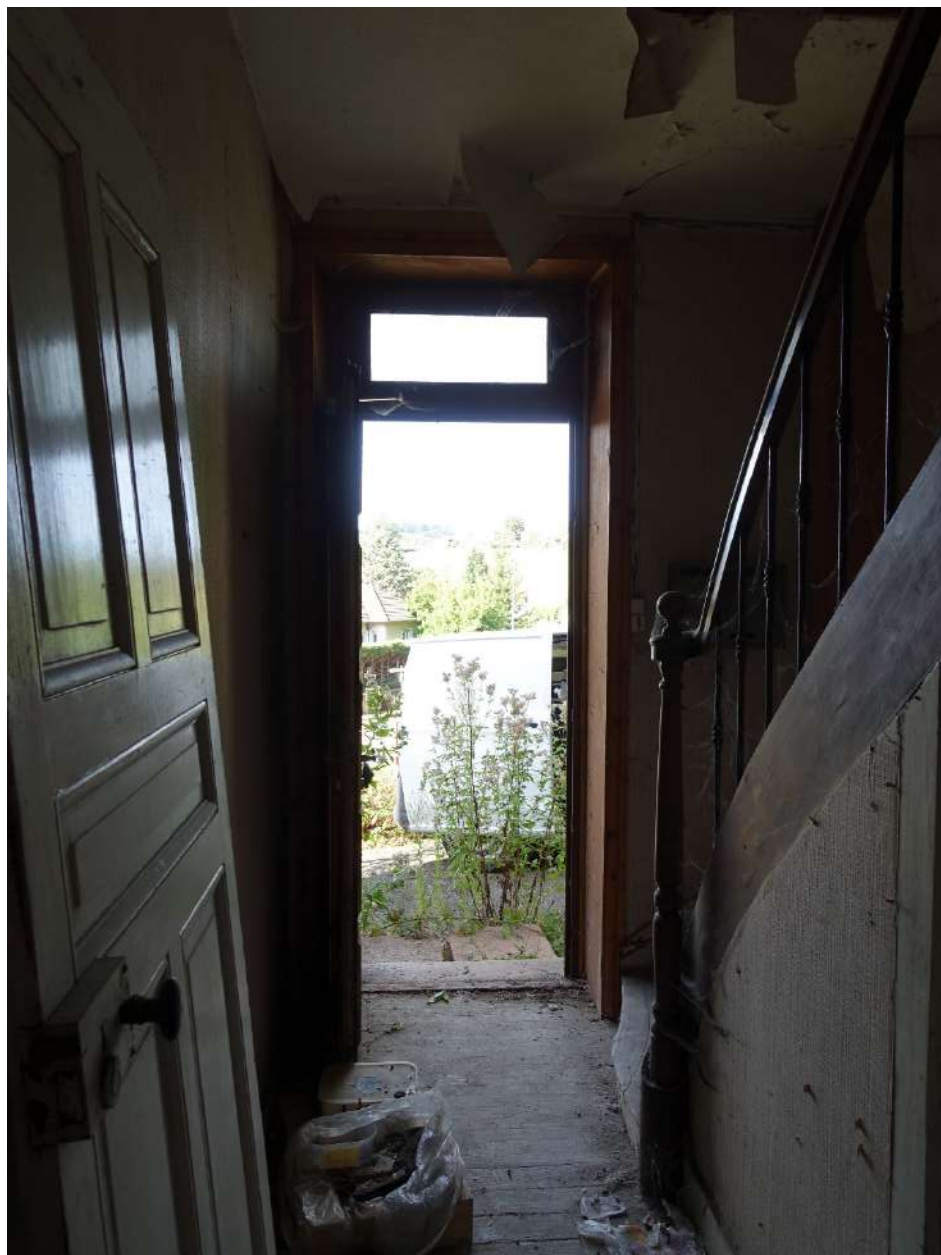
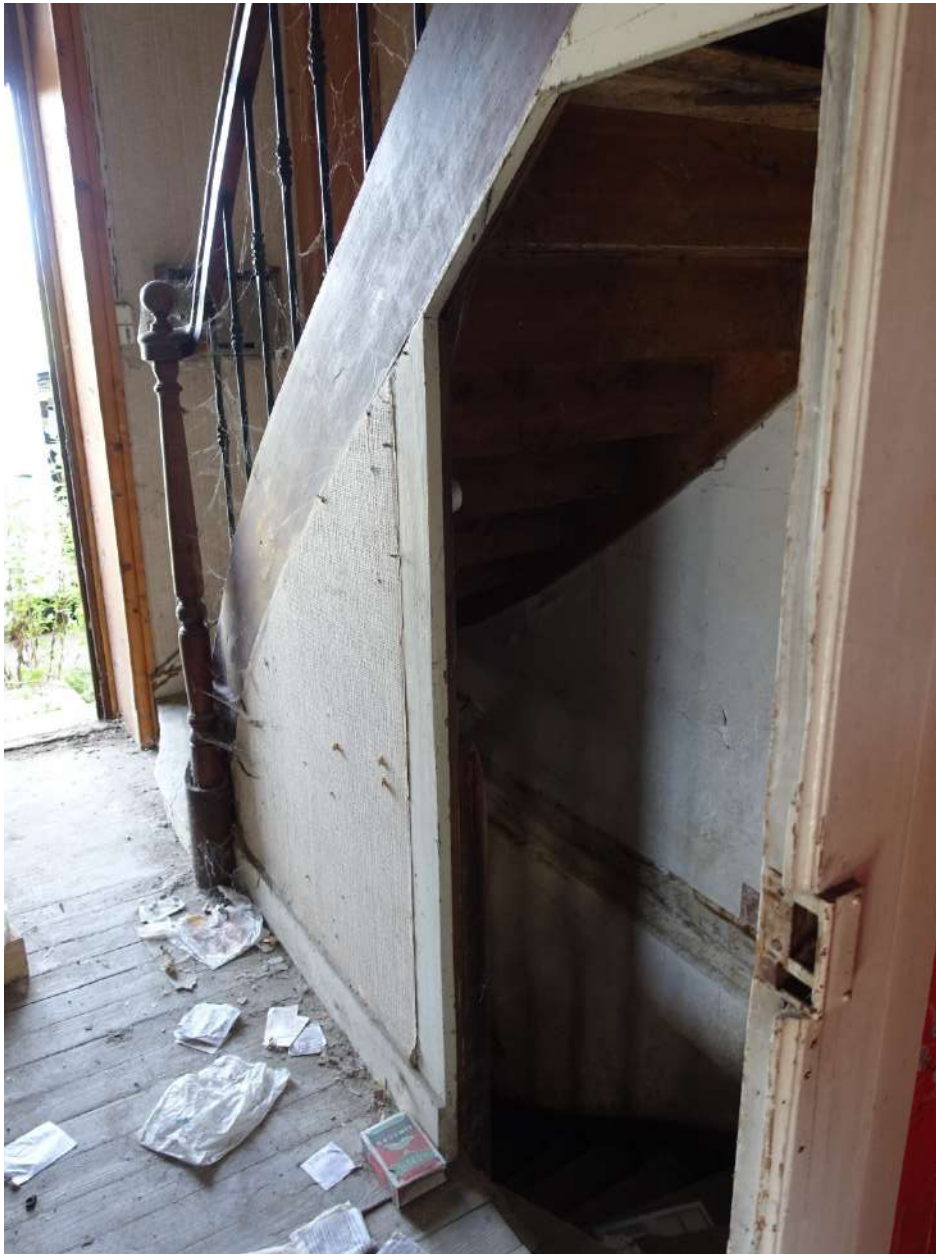
ENTREE :

Au sol, un plancher en mauvais état.

Les murs sont tapissés, ensemble hors d'usage.

Un plafond revêtu d'un papier projeté, ensemble hors d'usage.

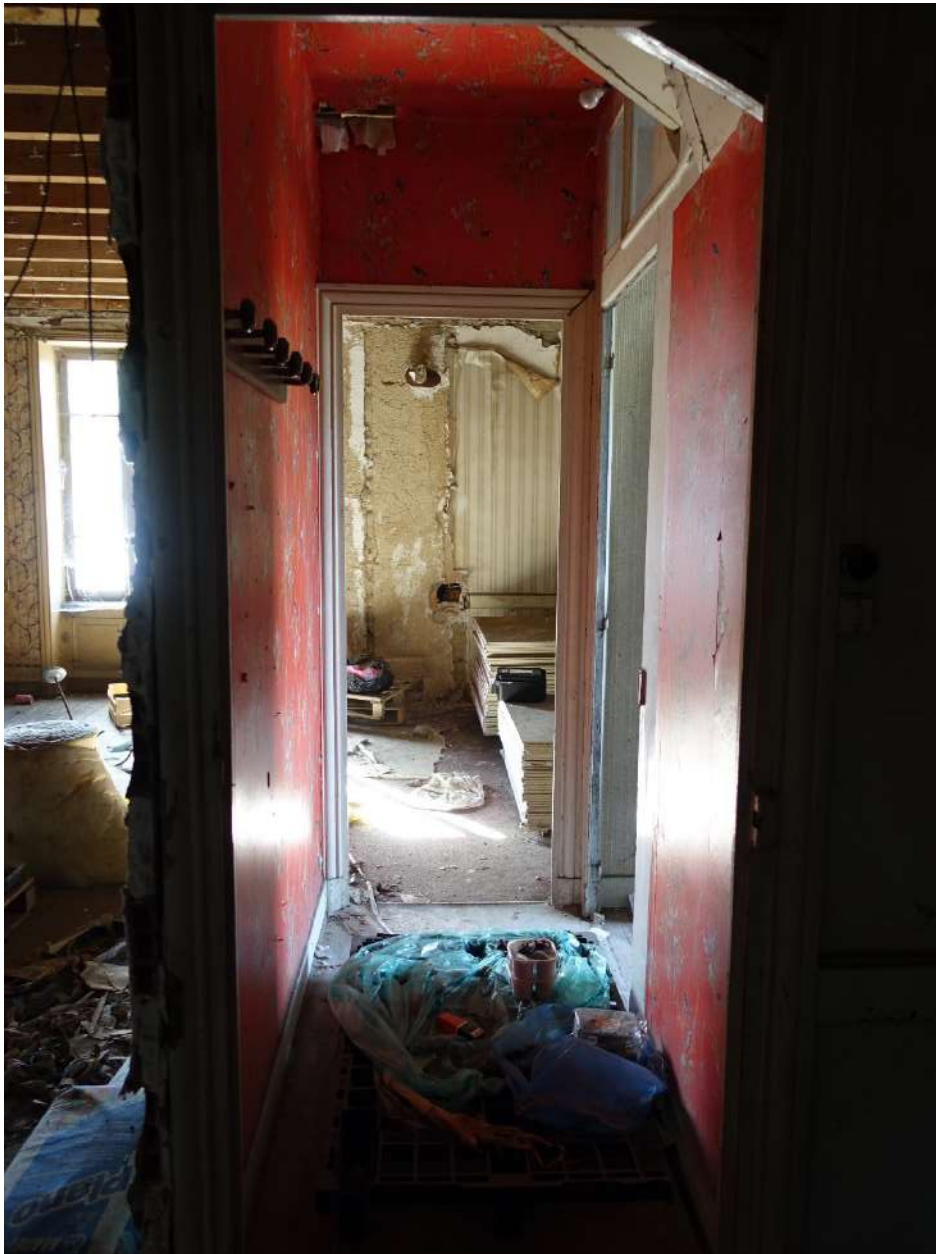
DEGAGEMENT :

Au sol, un plancher ancien.

Les murs sont tapissés, ensemble hors d'usage.
