PROCES-VERBAL DE CONSTAT DE DESCRIPTION DES LIEUX

L'AN DEUX MILLE VINGT-QUATRE ET LE SIX SEPTEMBRE

Me suis rendu ce jour à 10 heures 00 sur la commune de COURS-LA-VILLE (69470), 2, chemin de la Villette à
l'effet de dresser le procès-verbal descriptif de l'immeuble dont est propriétaire.

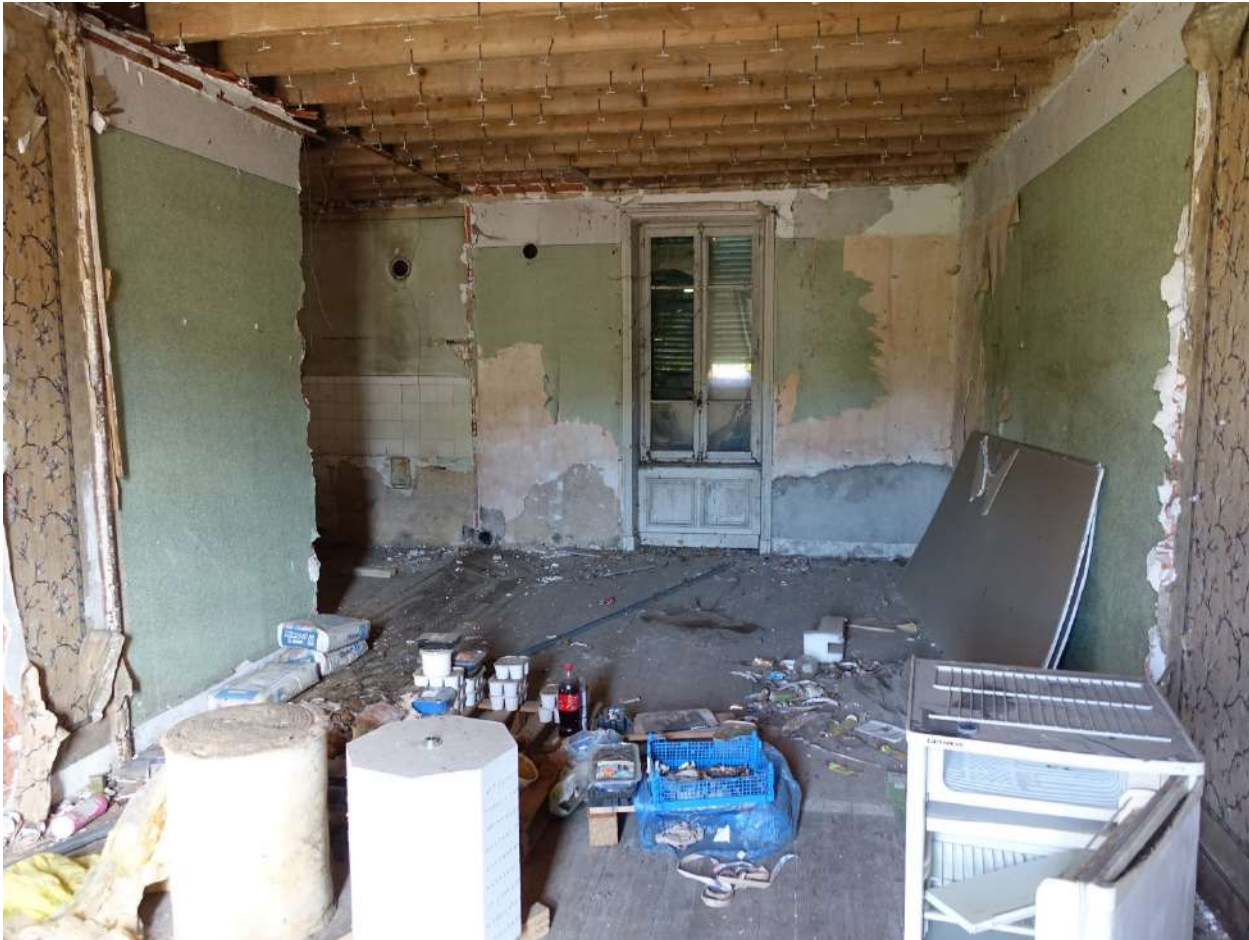
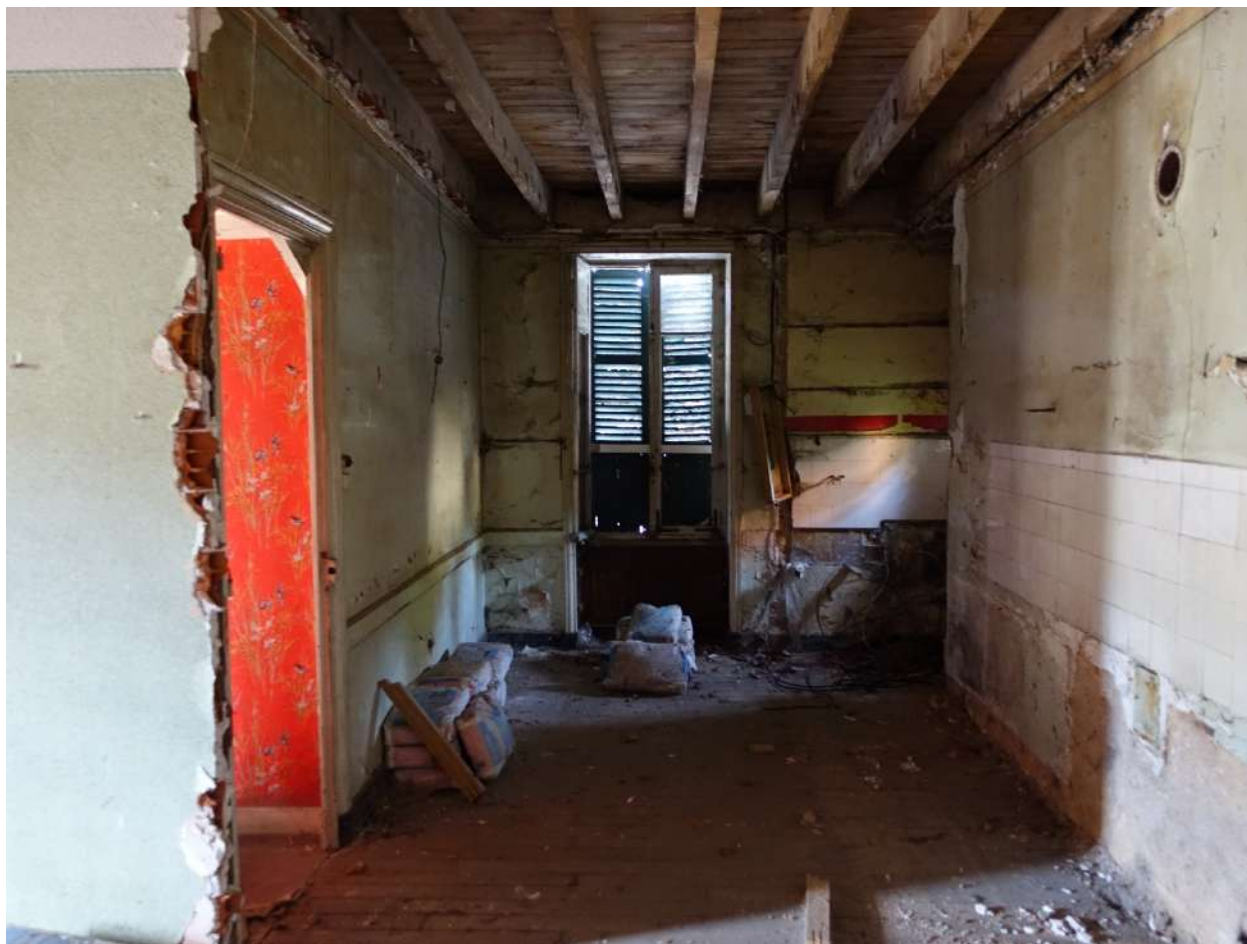
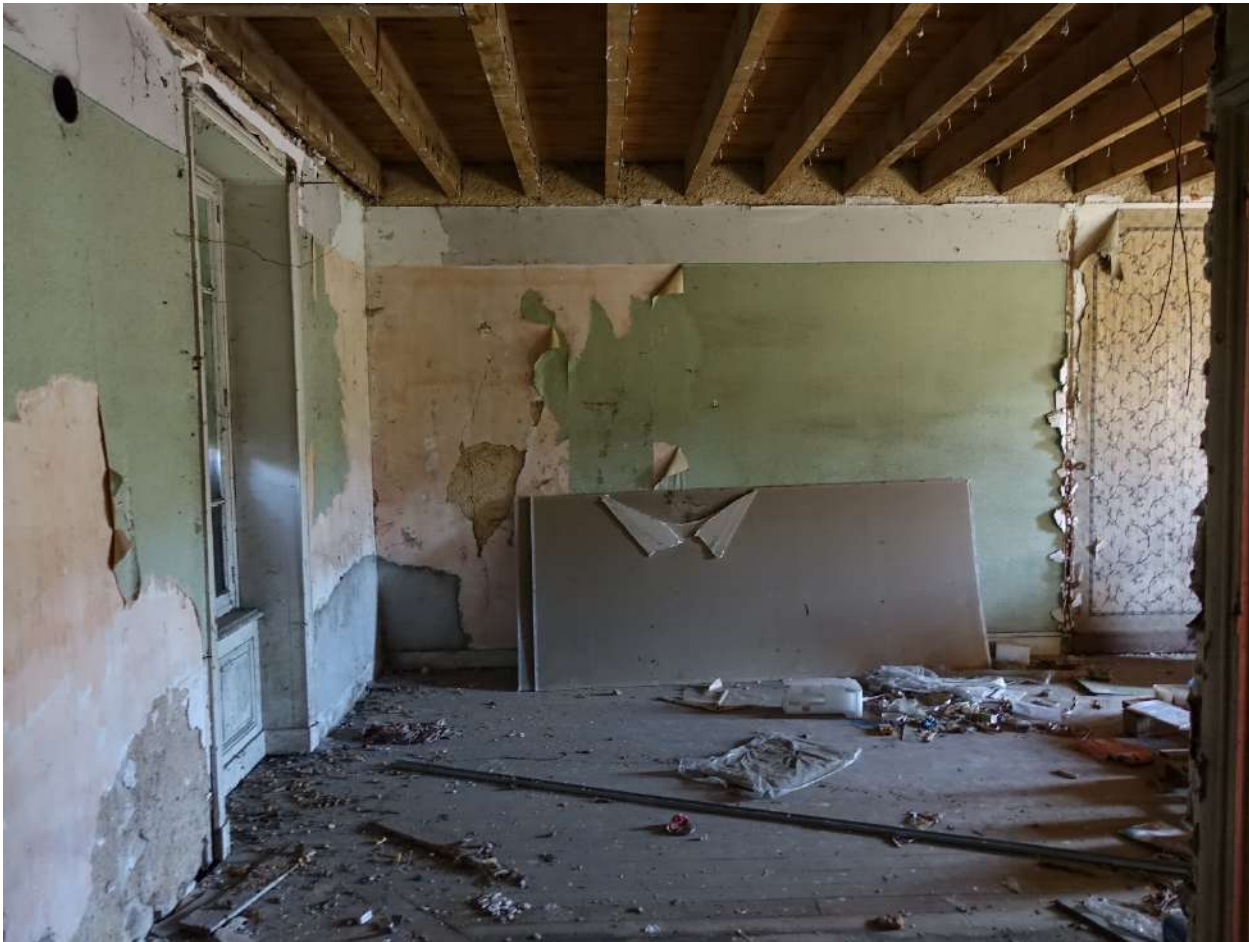
PIECE N° 1 :

Il s'agit de l'ancienne cuisine – salle à manger. Des travaux ont été initiés rendant cette pièce en mauvais état.

Les murs sont revêtus d'une tapisserie hors d'usage.

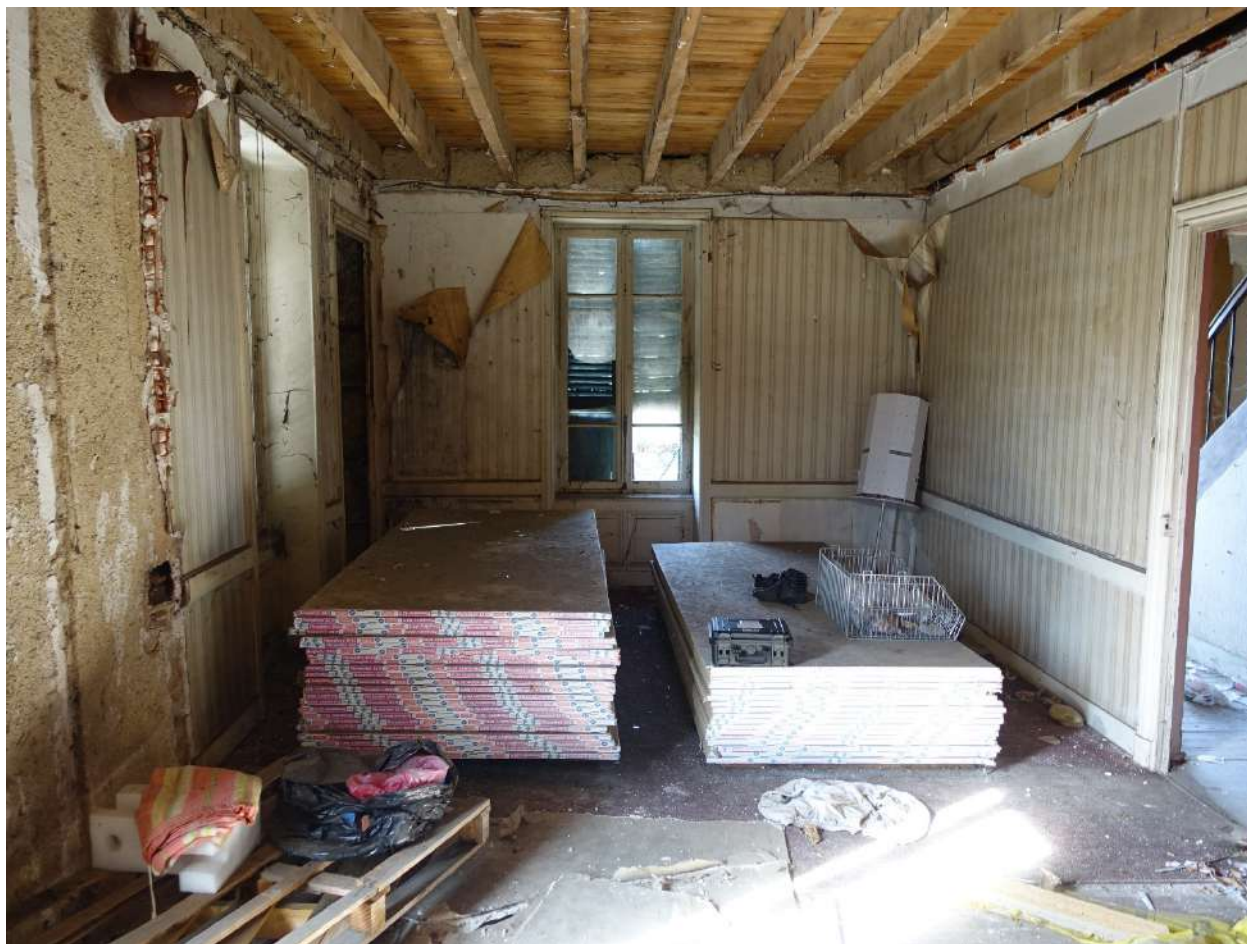
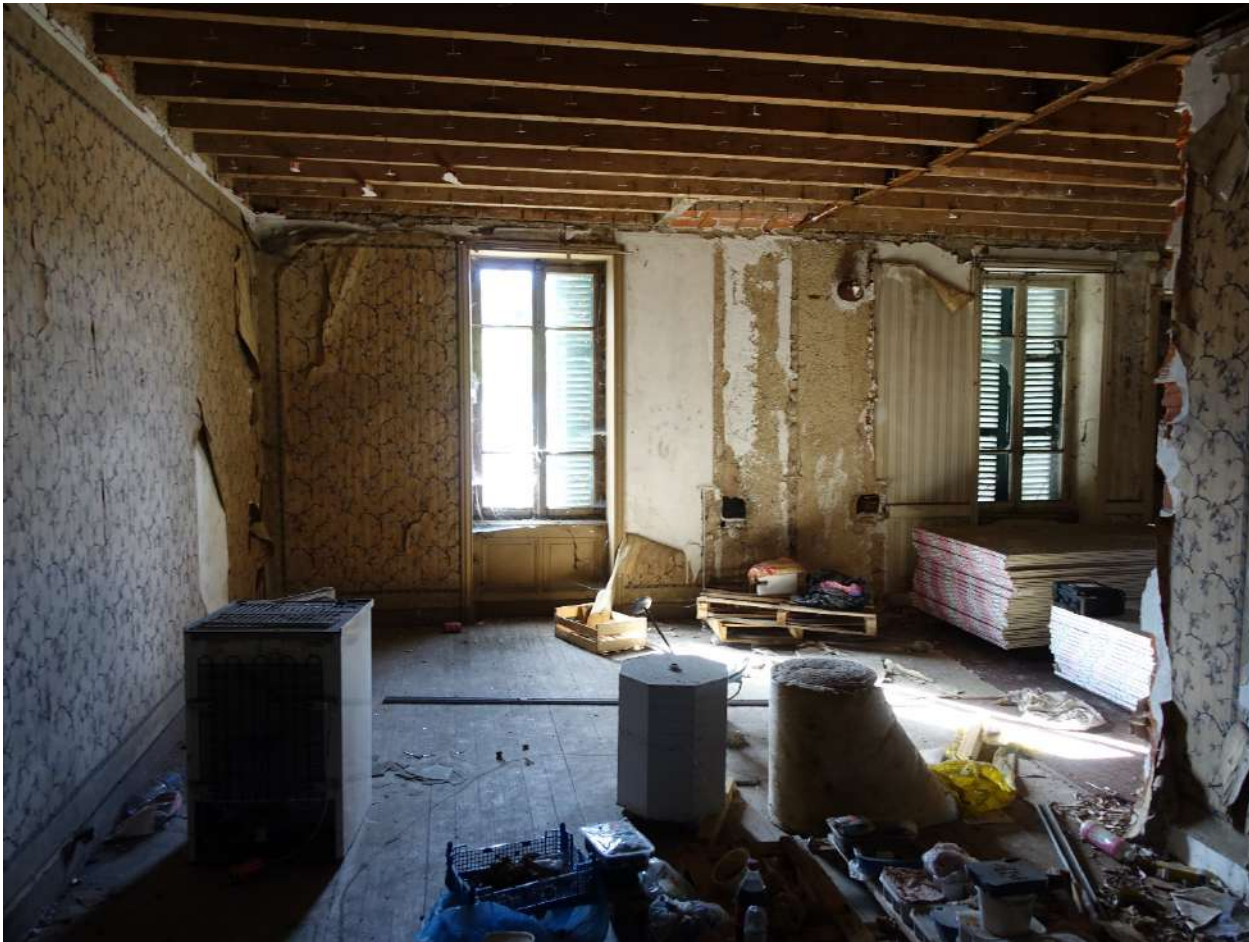
PIECE N° 2 :

Il s'agit de l'ancien salon. Des travaux ont été initiés rendant cette pièce en mauvais état.

Les murs sont revêtus d'une tapisserie hors d'usage.

Trois ouvertures constituées de fenêtres à deux battants en mauvais état.

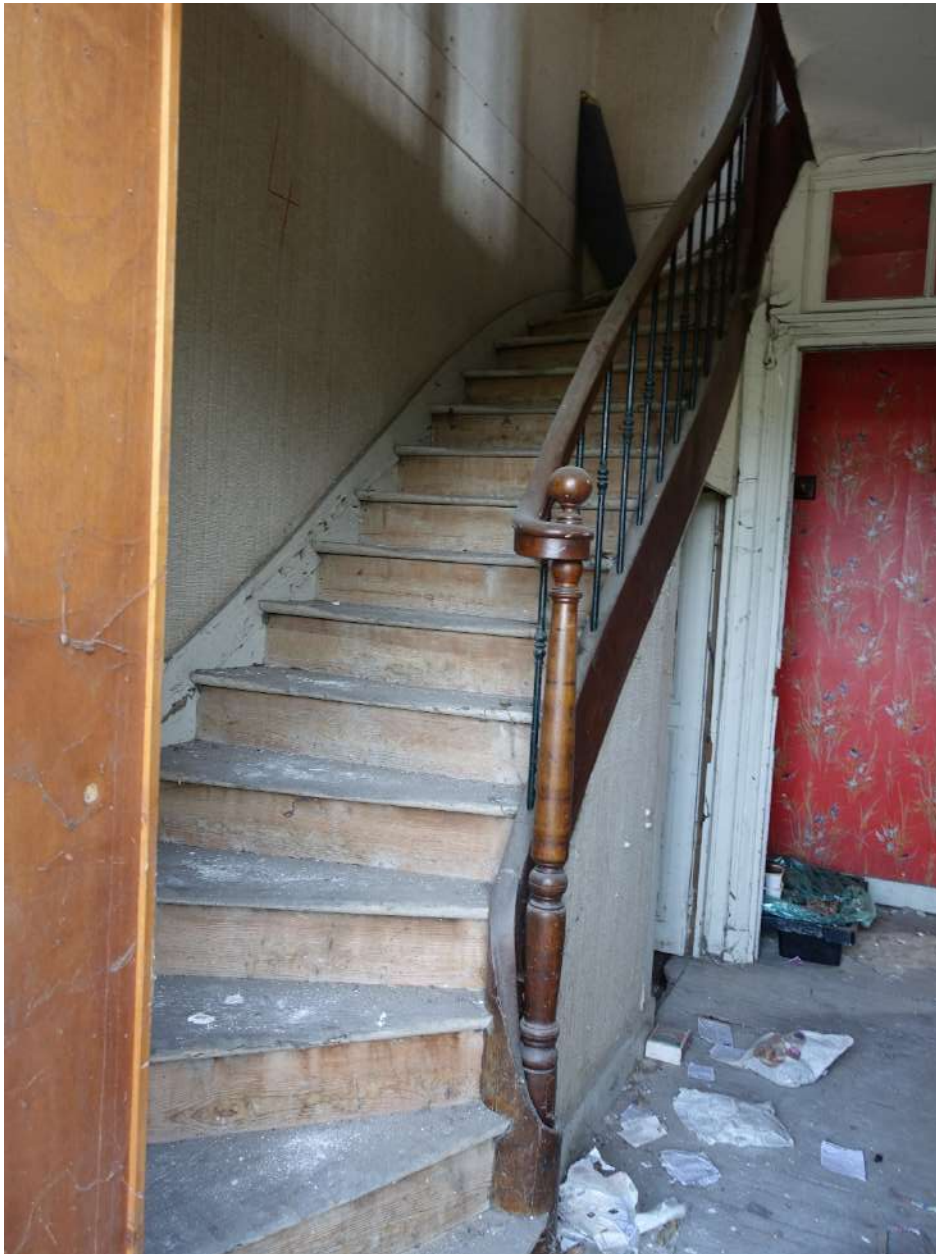
CAGE D'ESCALIER :

Les murs de la cage d'escalier sont tapissés, ensemble hors d'usage.

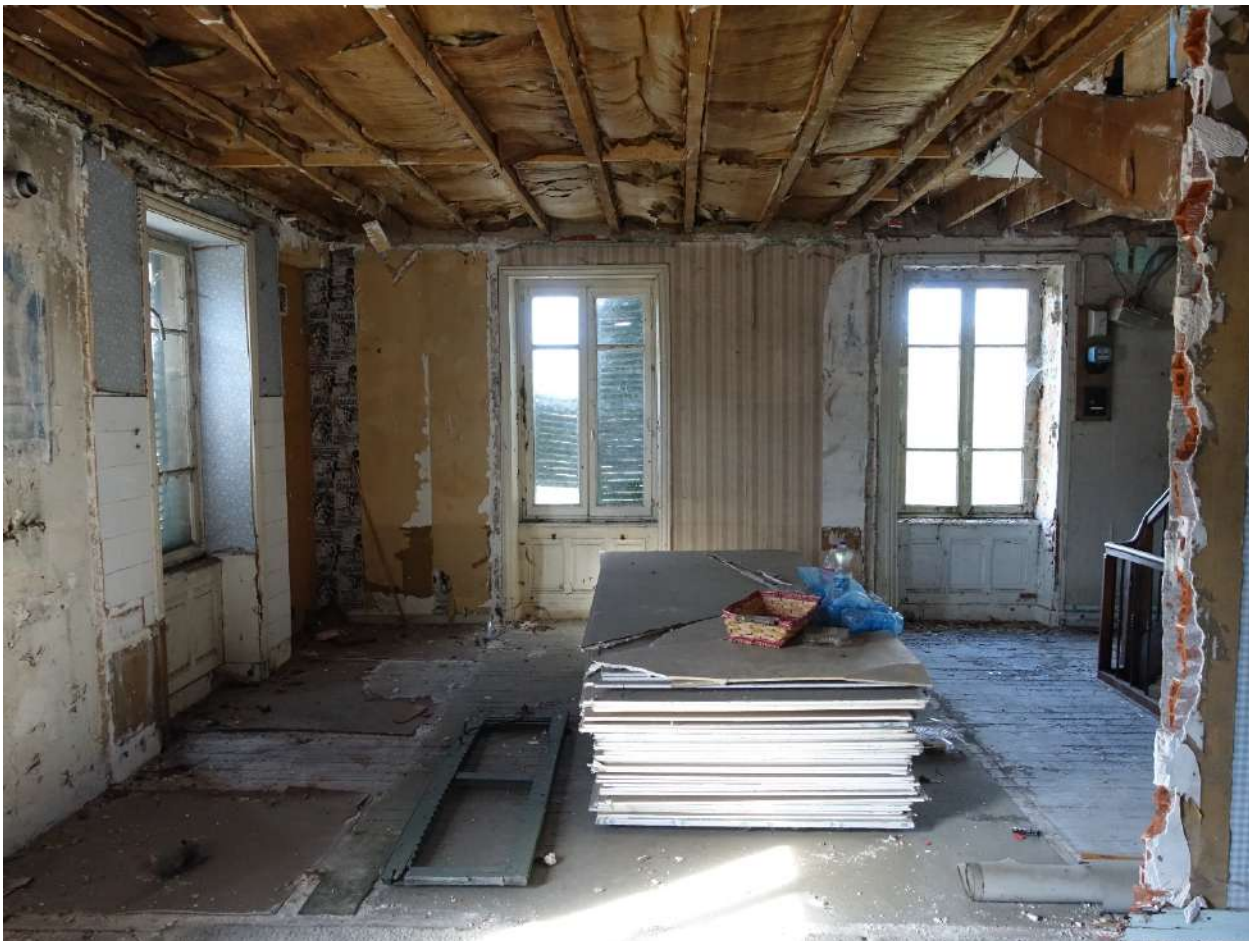
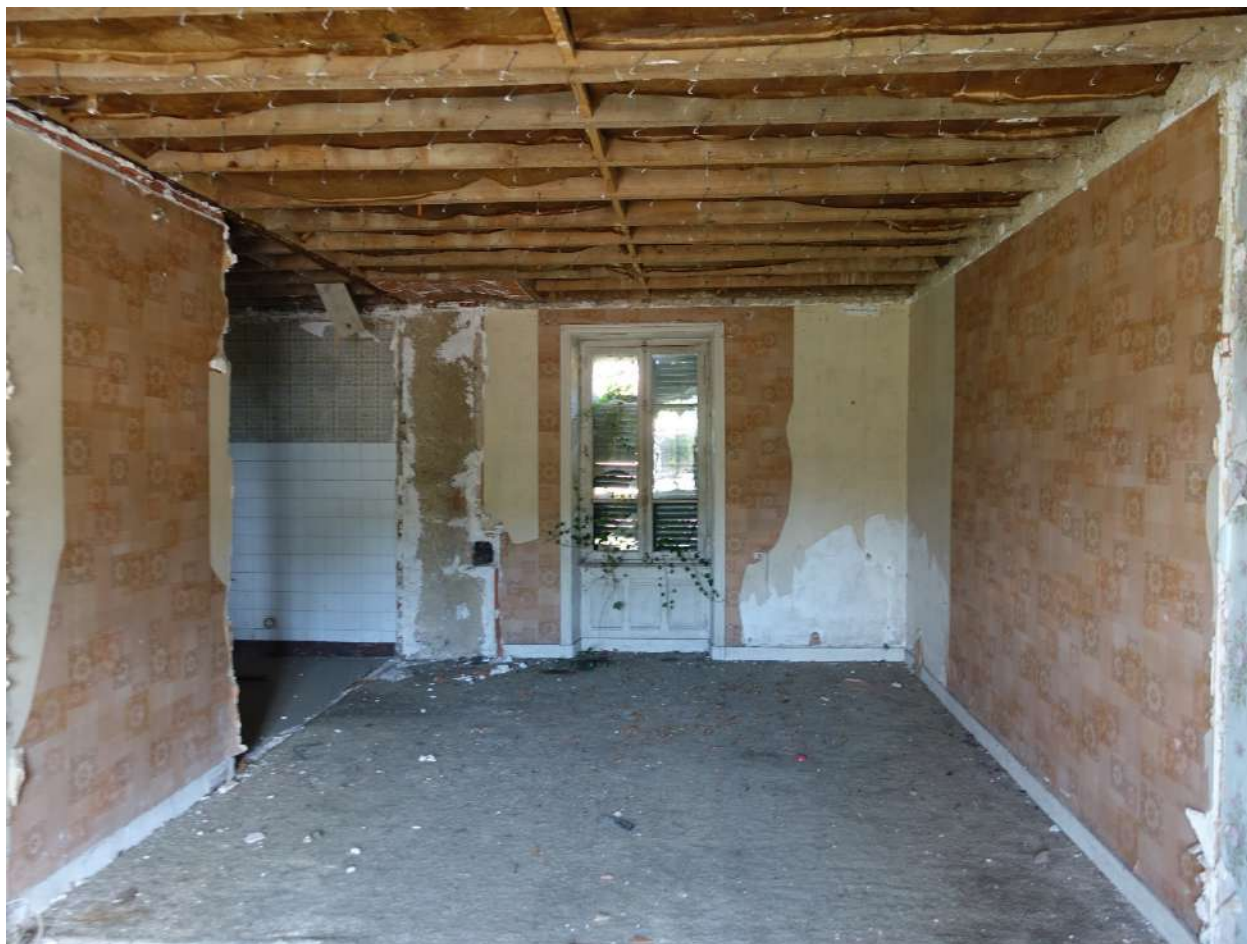
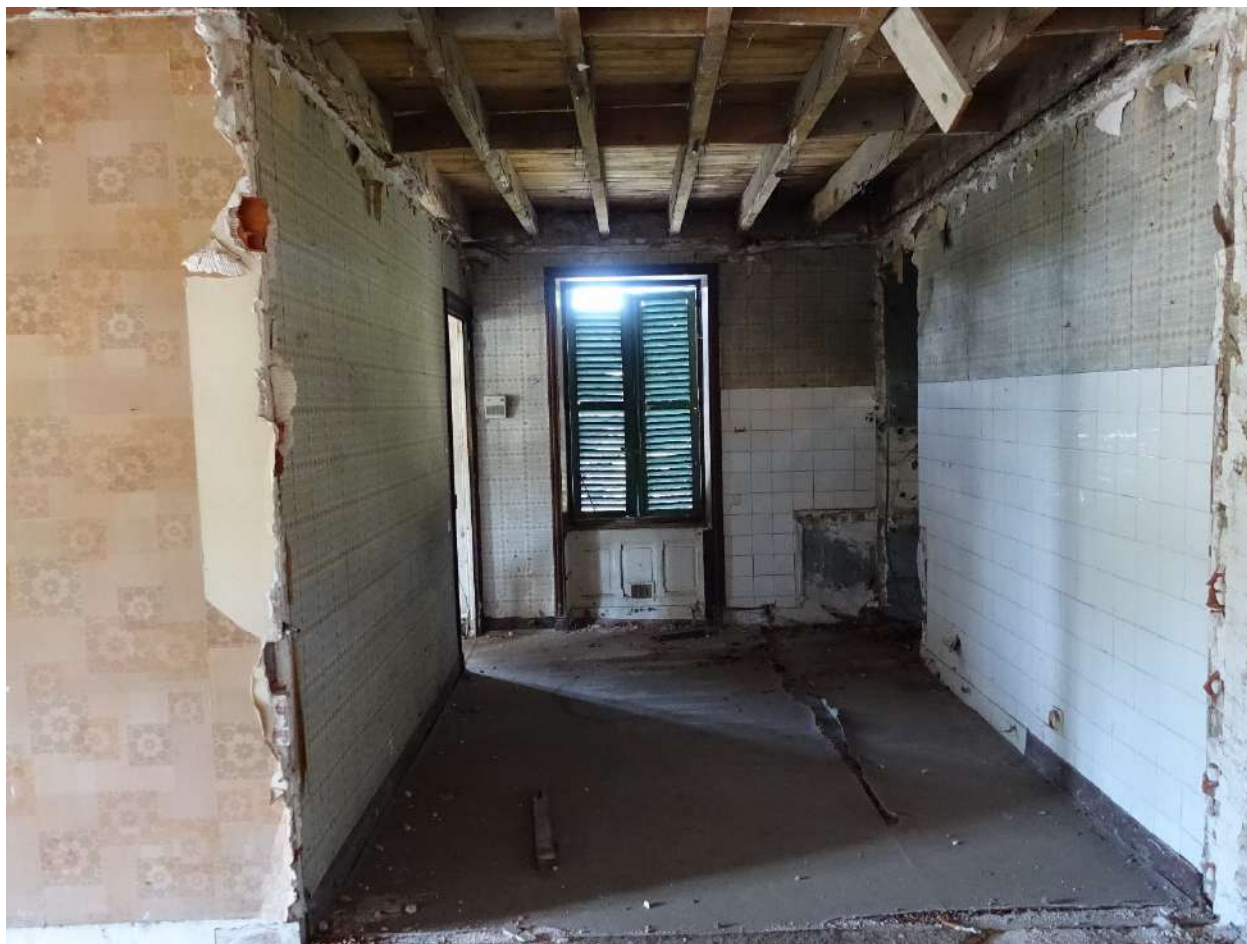
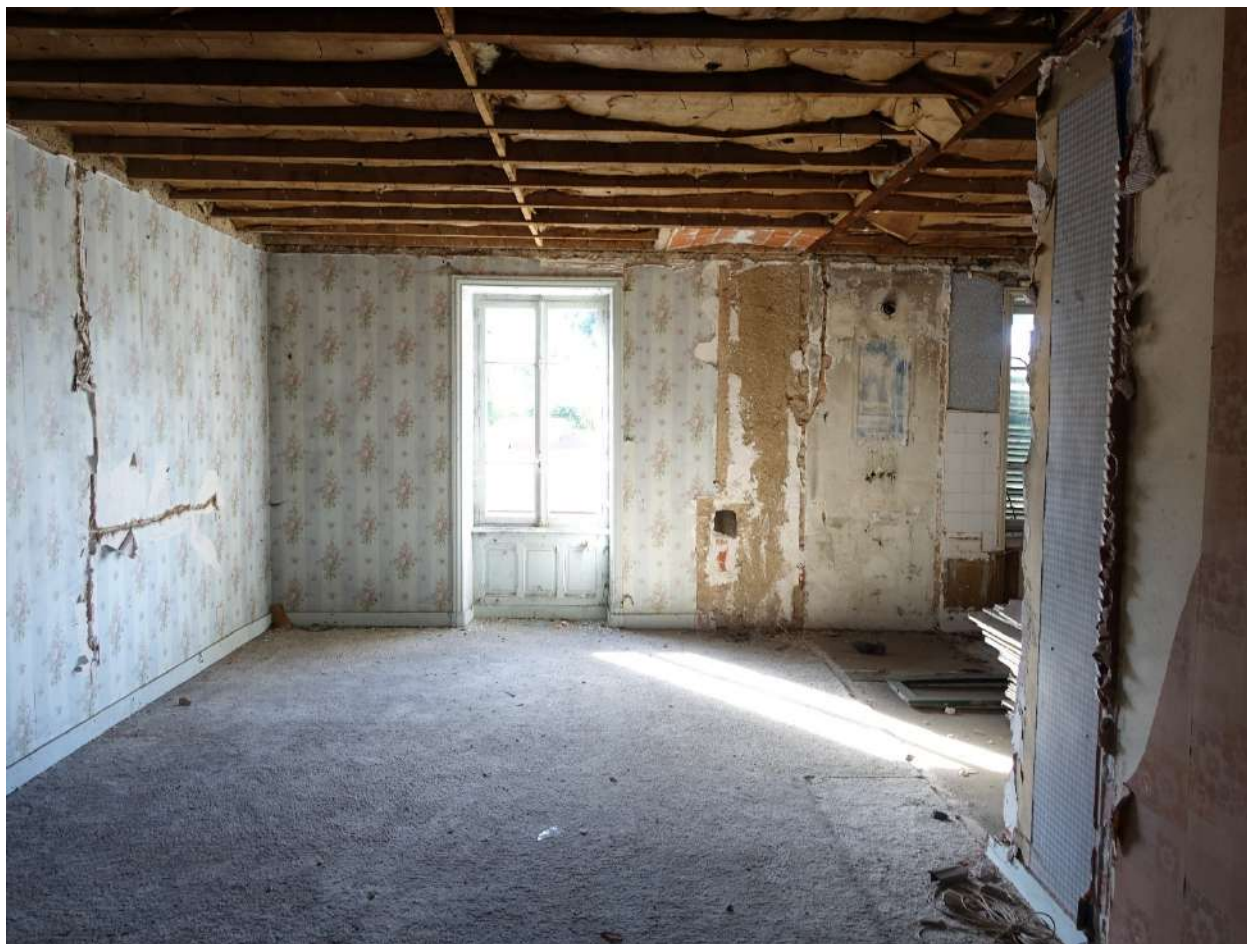
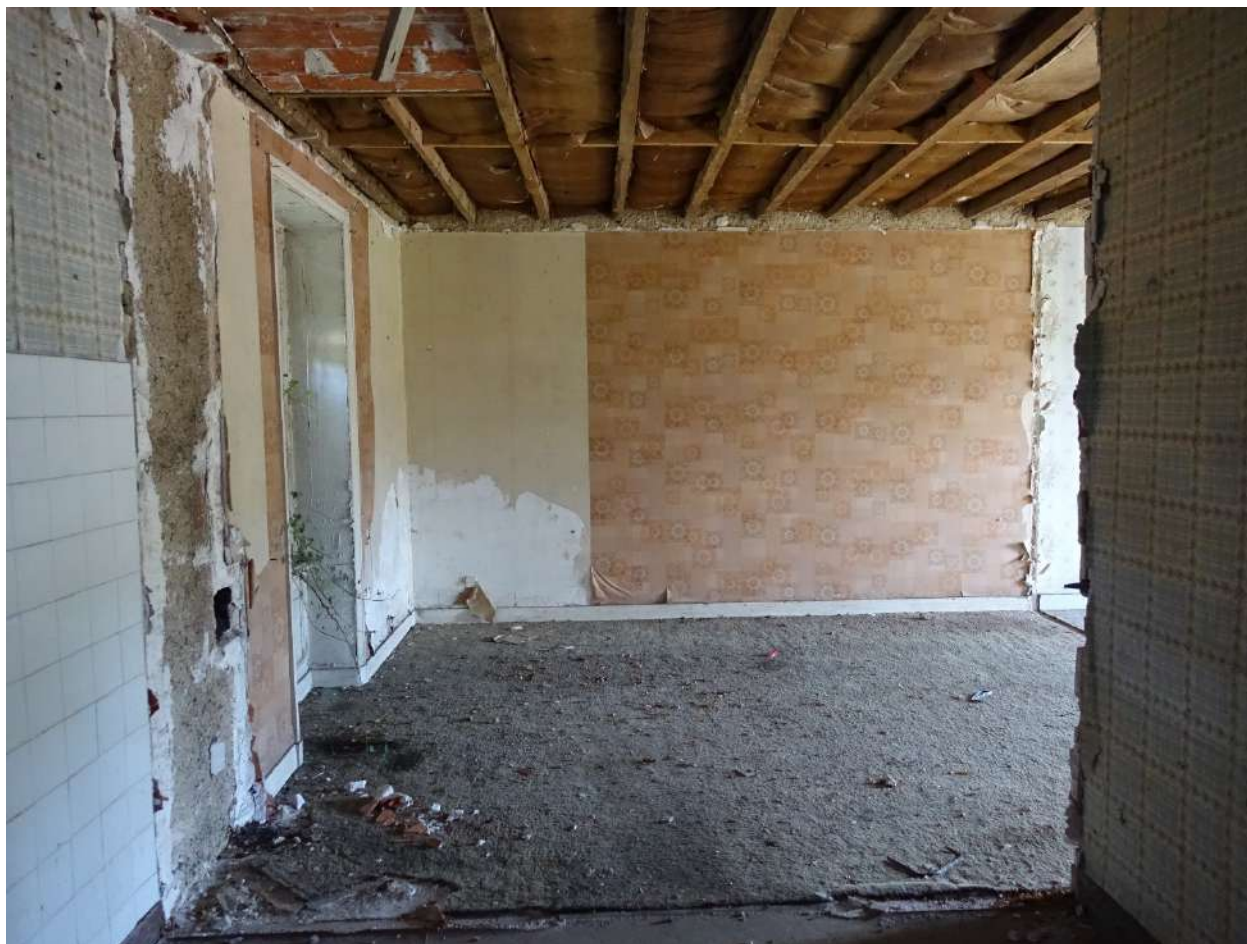
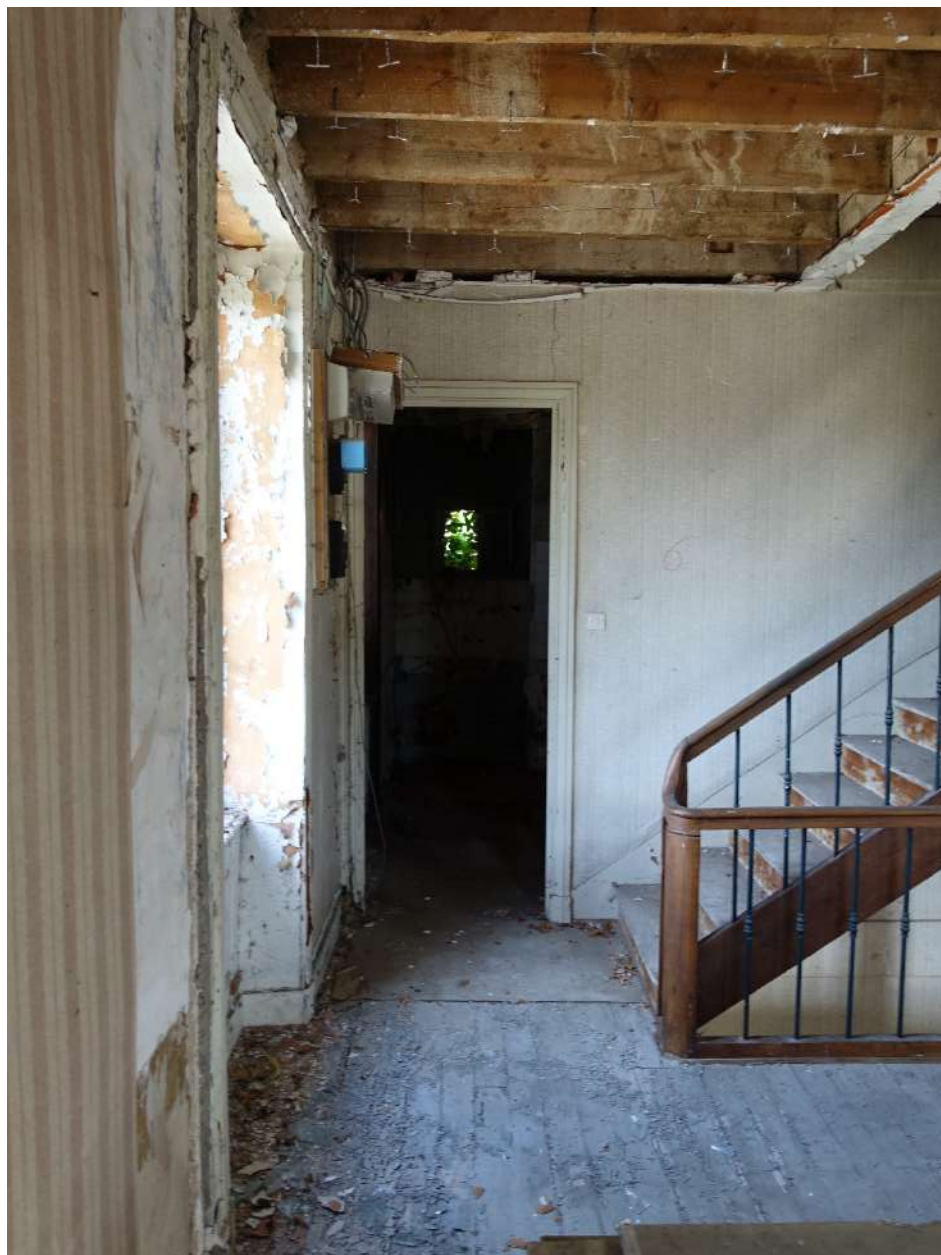
PIECE :

Les murs sont à l'état brut ou revêtus d'une tapisserie, une partie est faïencée. Ensemble hors d'usage.

- Six fenêtres encadrement bois, avec volets en bois, hors d'usage ;
- Un compteur électrique ;
- Un fenestron encadrement bois simple vitrage.

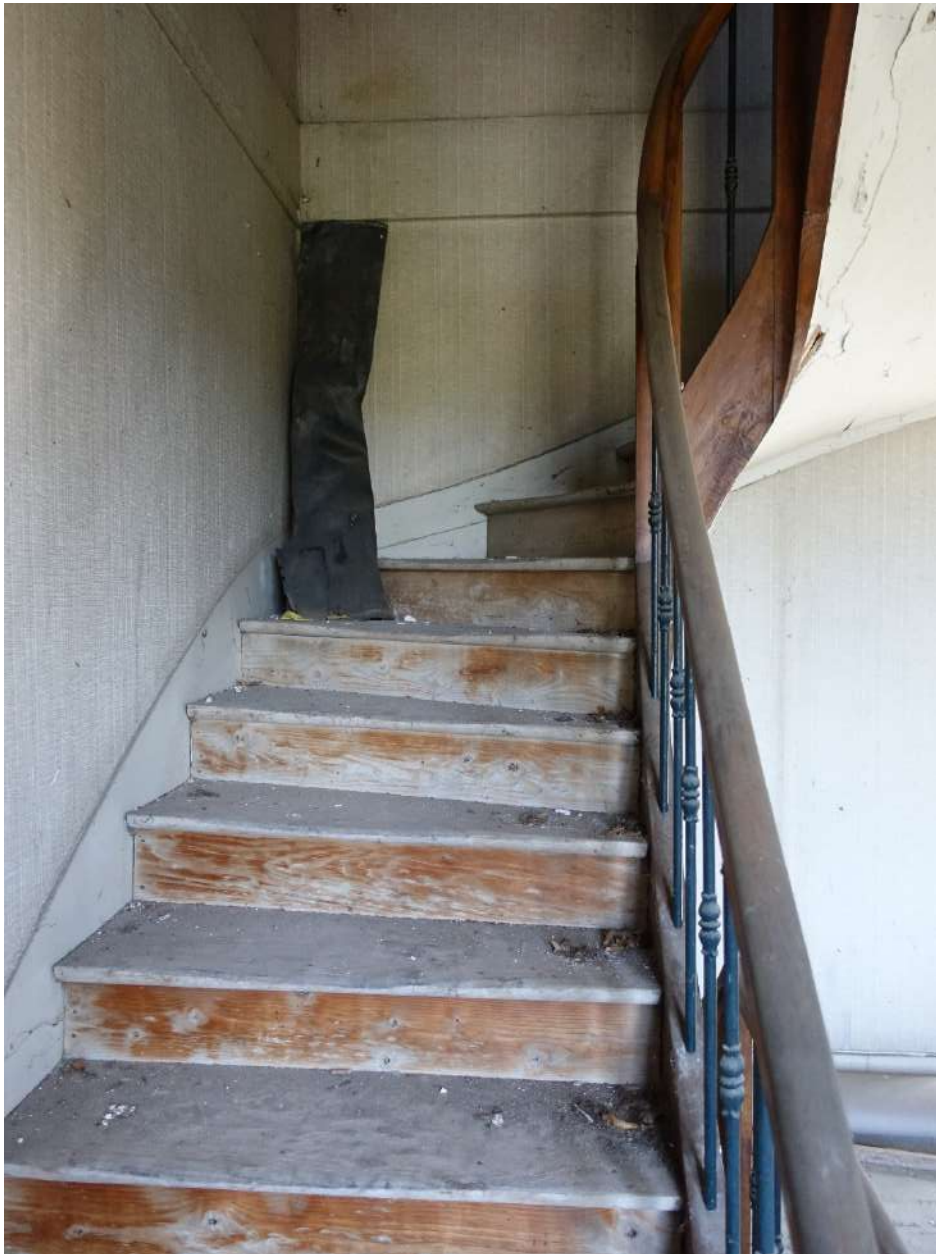
CAGE D'ESCALIER :

Les murs sont tapissés, ensemble hors d'usage.
