PROCES-VERBAL DE CONSTAT DE DESCRIPTION DES LIEUX

L'AN DEUX MILLE VINGT-QUATRE ET LE SIX SEPTEMBRE

Me suis rendu ce jour à 10 heures 00 sur la commune de COURS-LA-VILLE (69470), 2, chemin de la Villette à
l'effet de dresser le procès-verbal descriptif de l'immeuble dont est propriétaire.

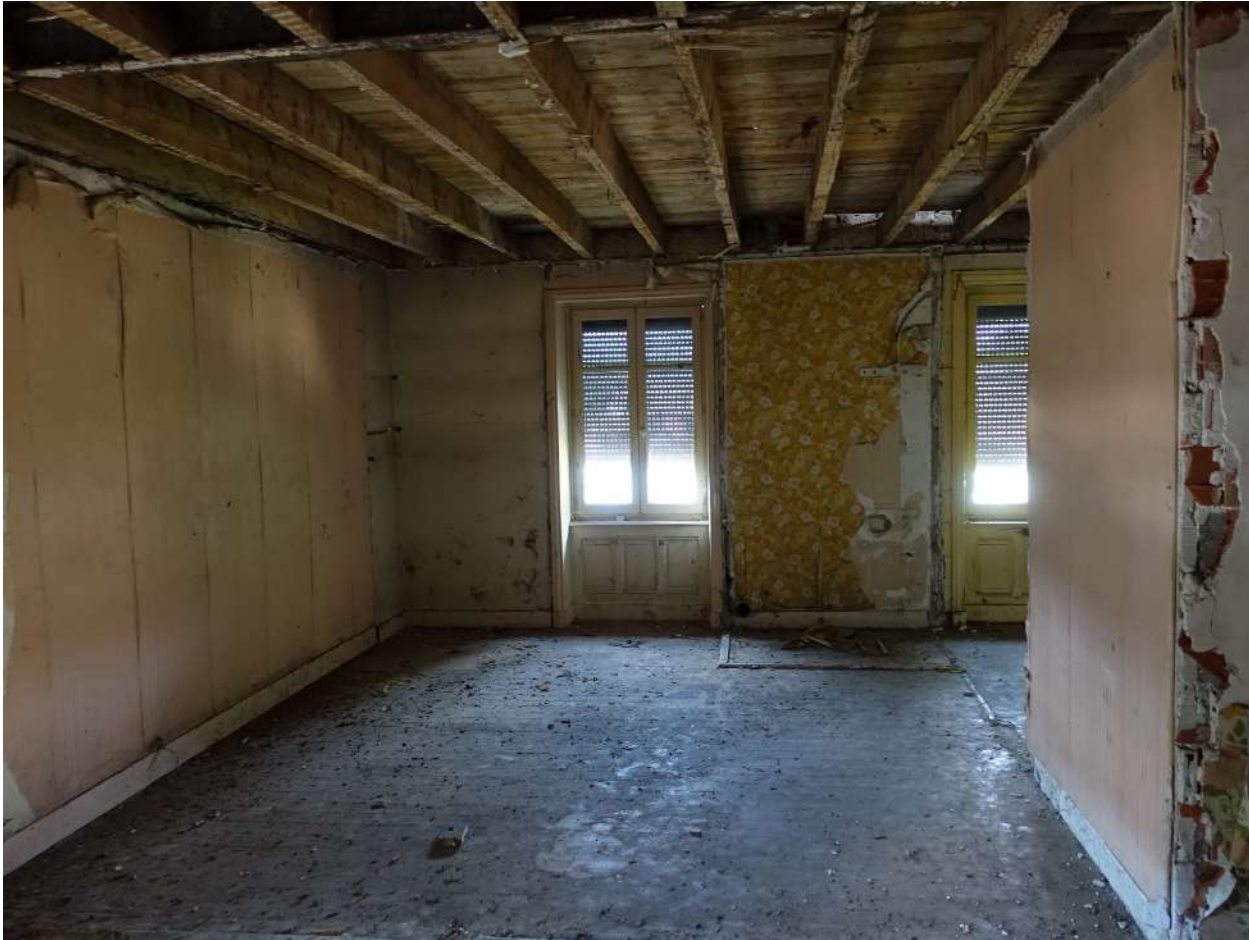
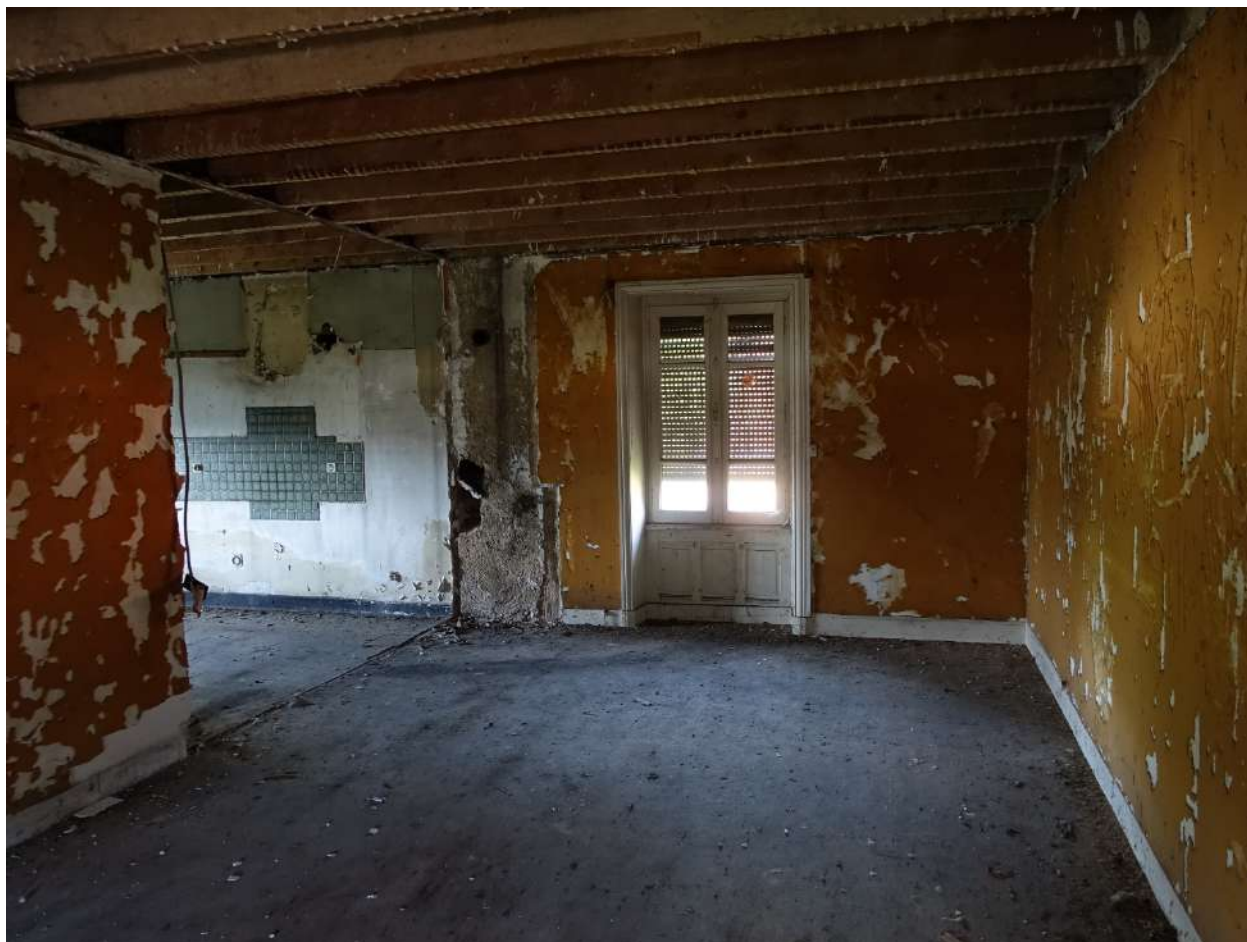
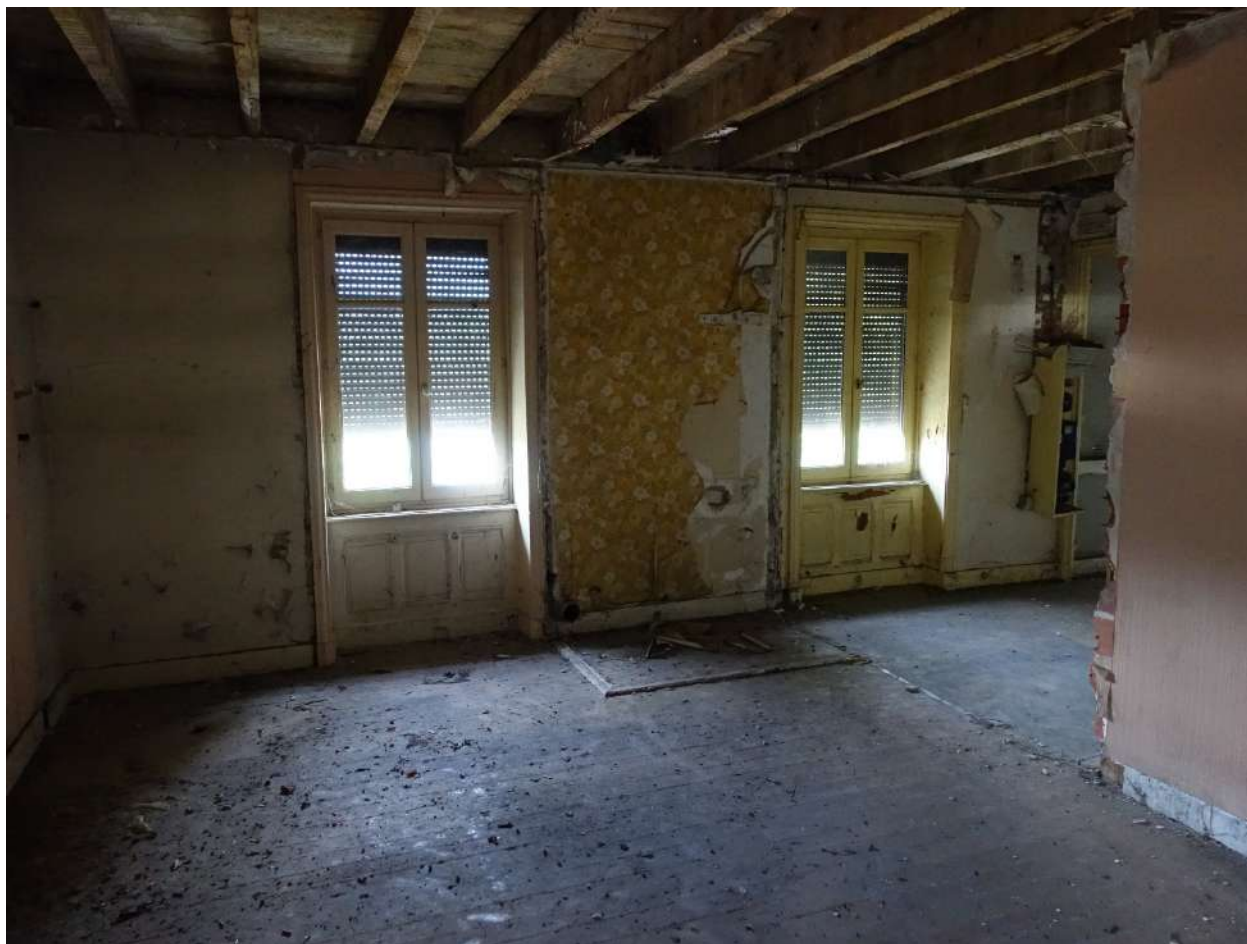
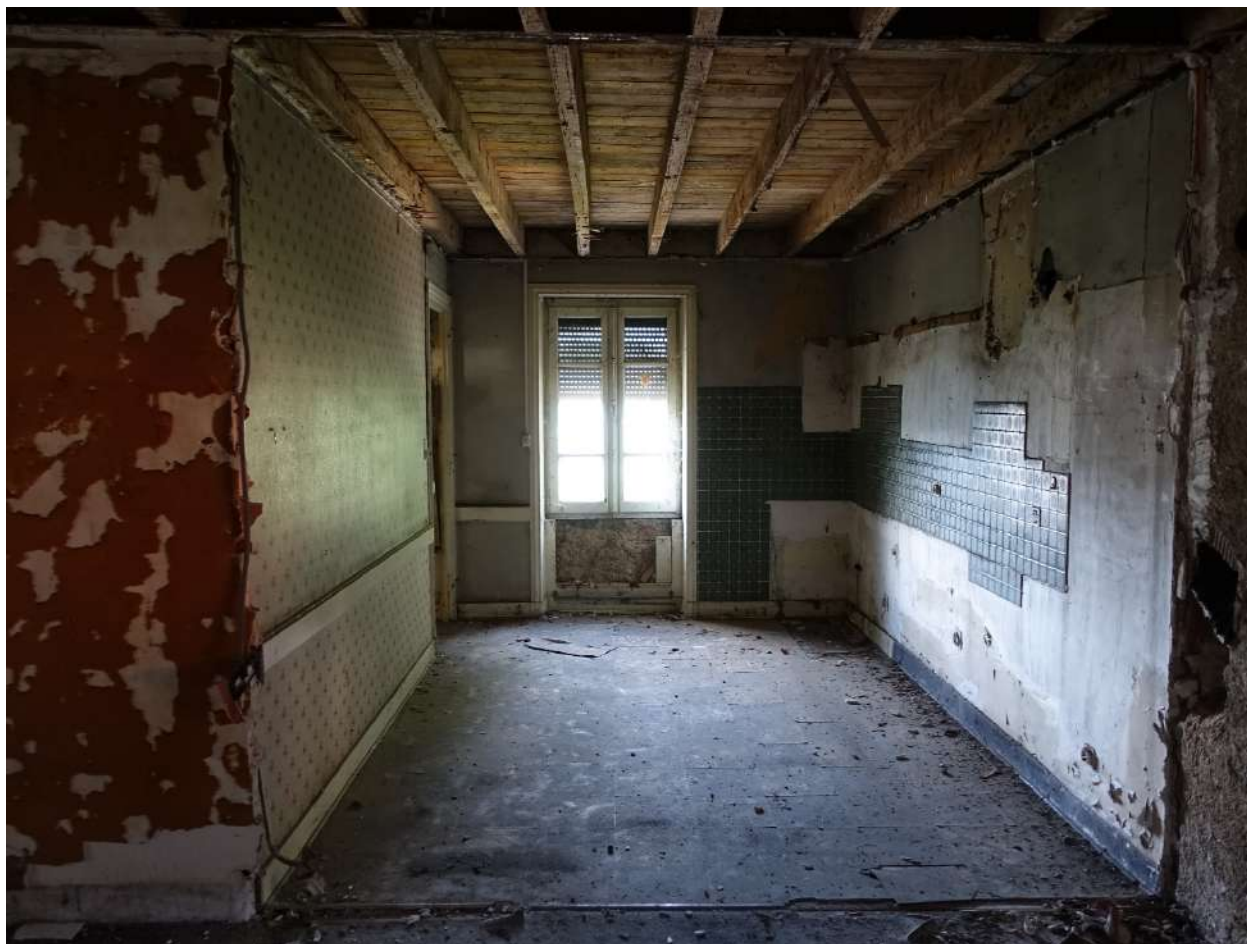
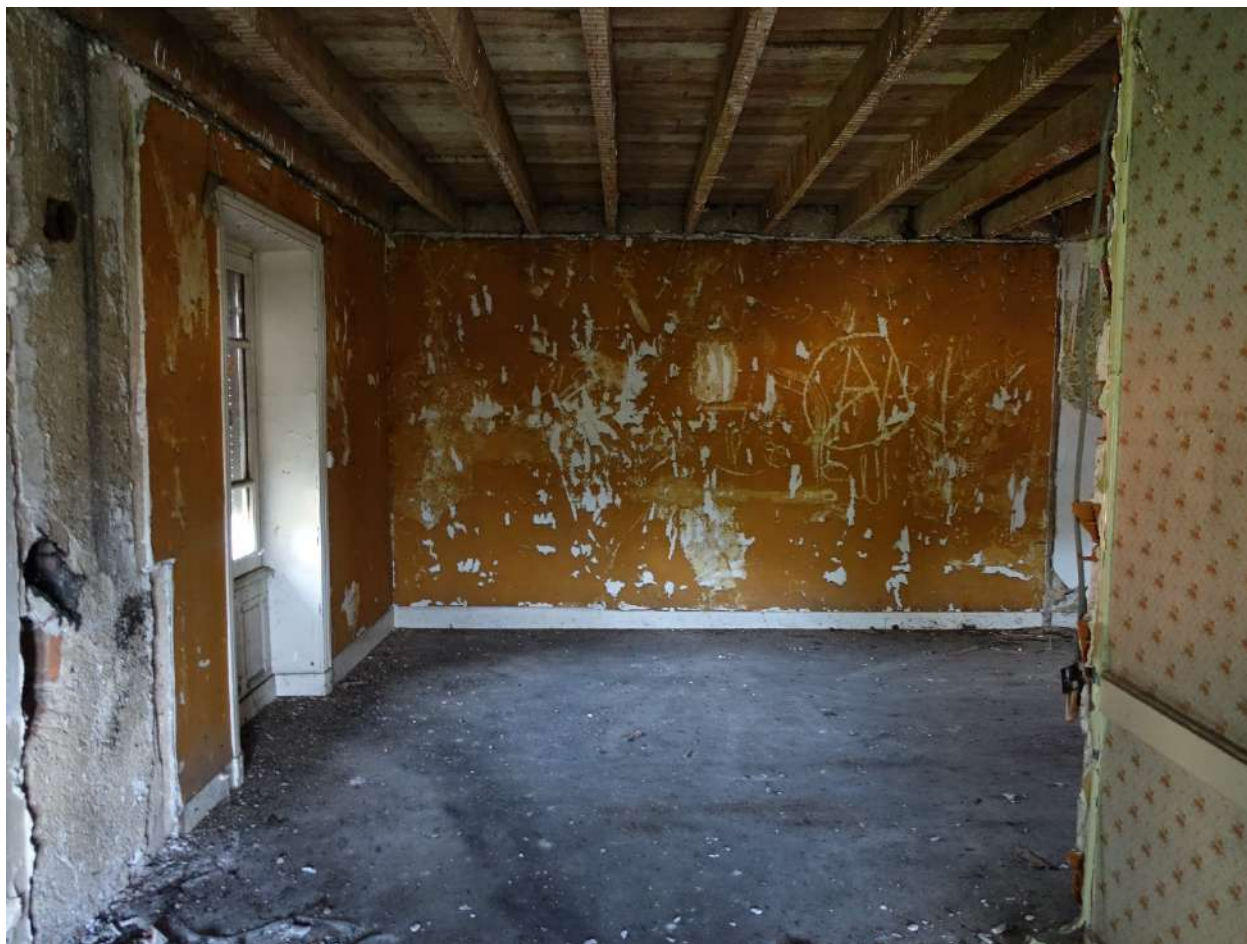
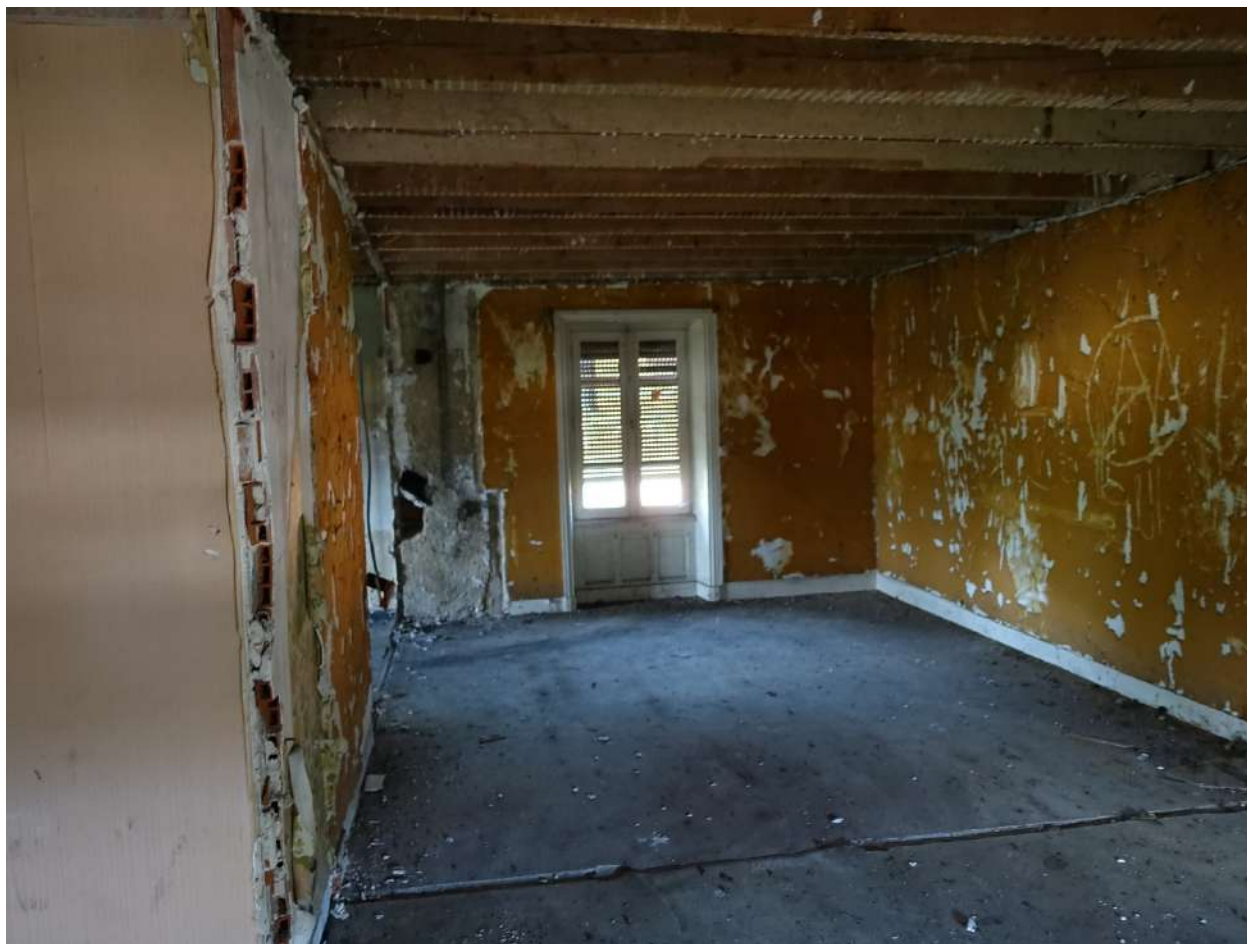
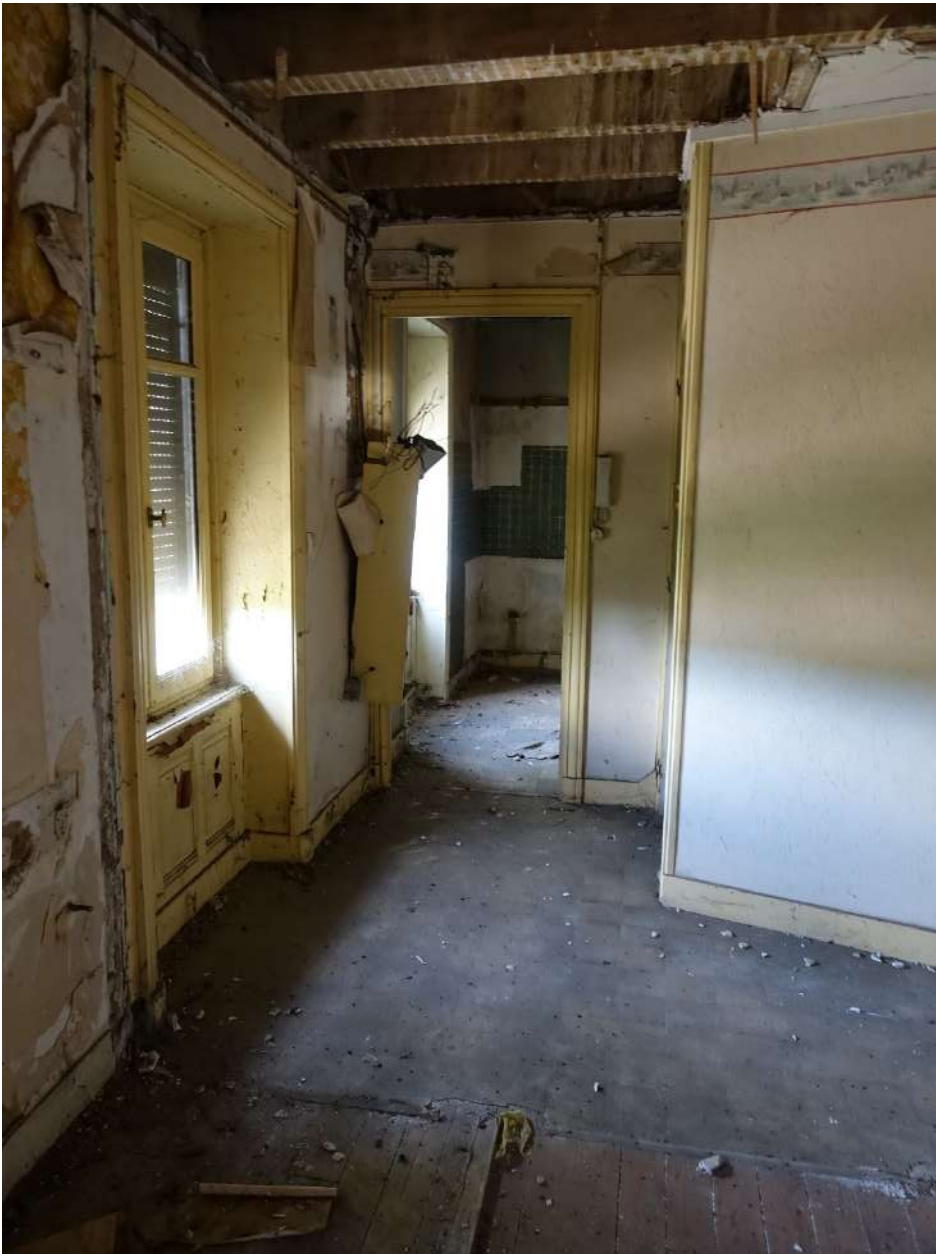
PIECE :

Les murs sont à l'état brut, ensemble en mauvais état.

- Cinq fenêtres encadrement bois avec volets roulants dépourvus de manivelle ou volets électriques dépourvus d'alimentation ;
- Un compteur électrique ;
- Un interphone hors d'usage.

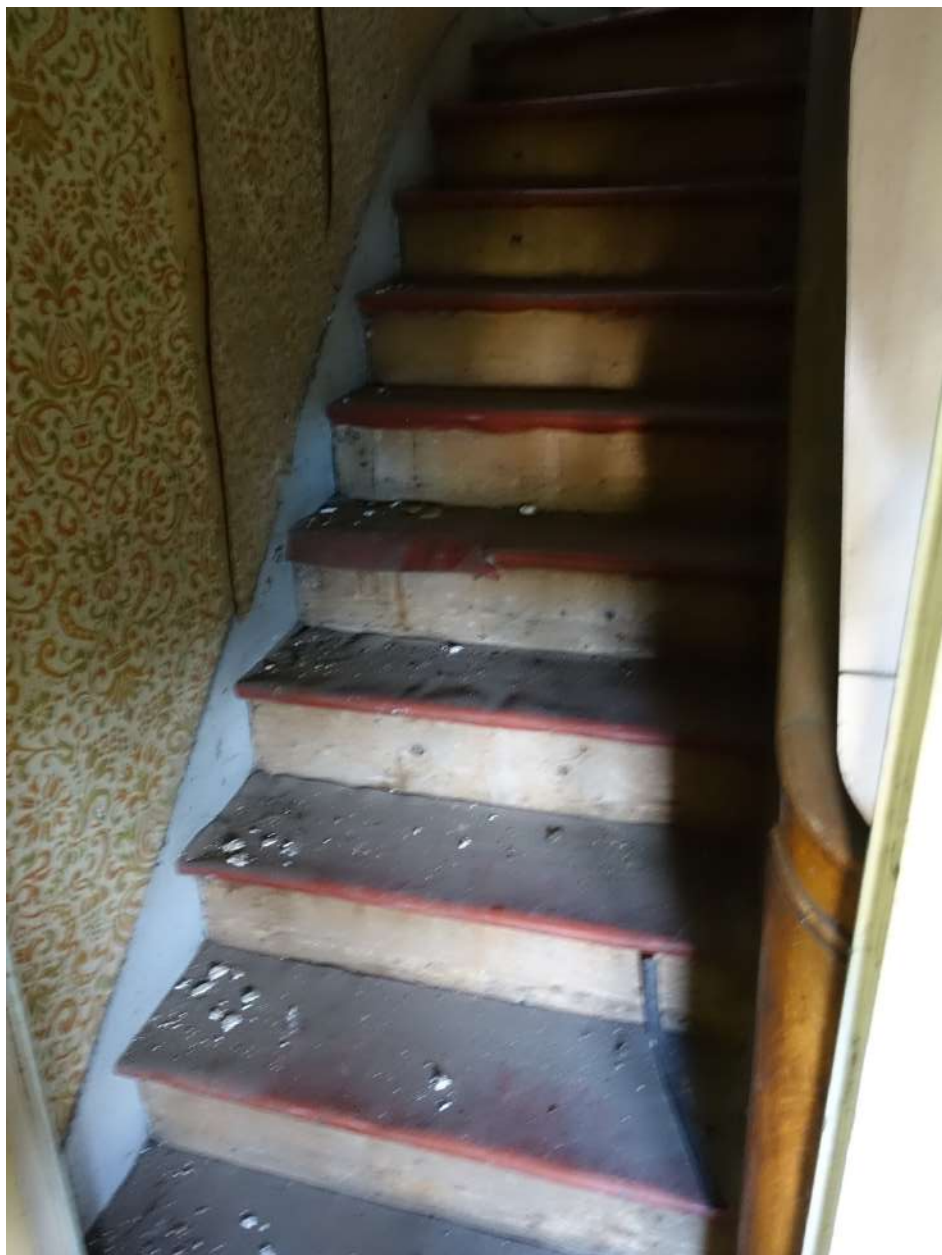
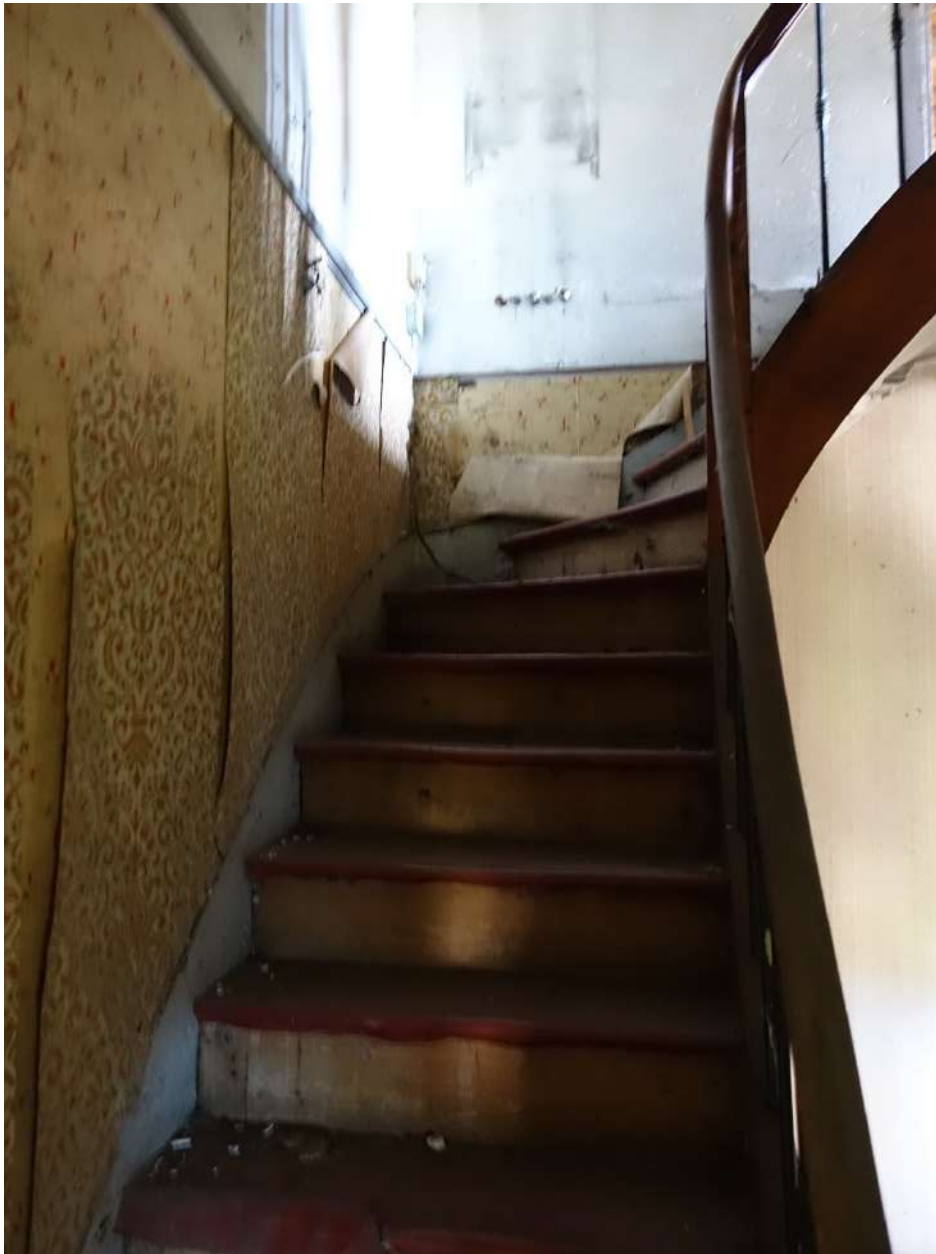
CAGE D'ESCALIER :

Murs de la cage d'escalier tapissés, ensemble très vétuste.

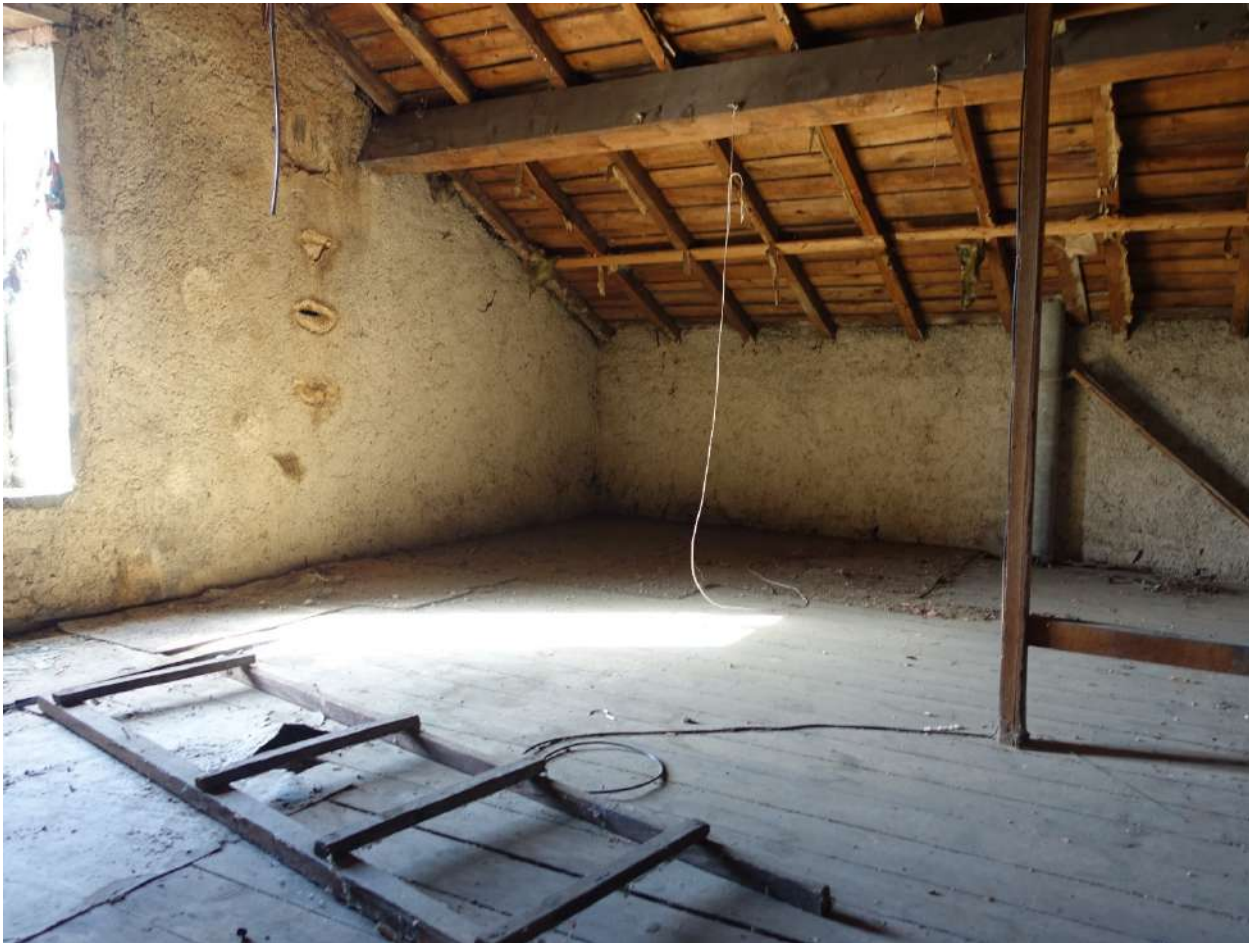
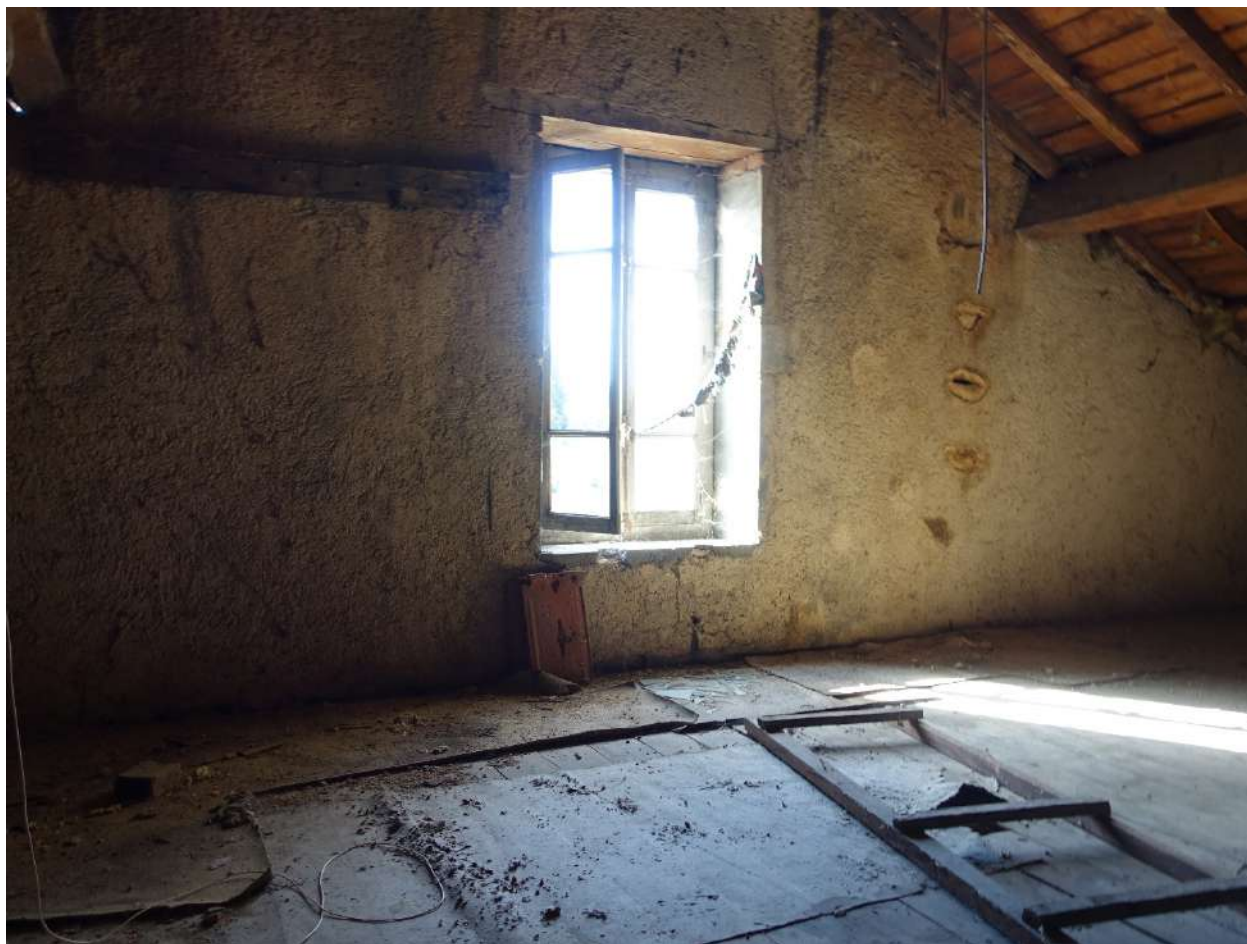
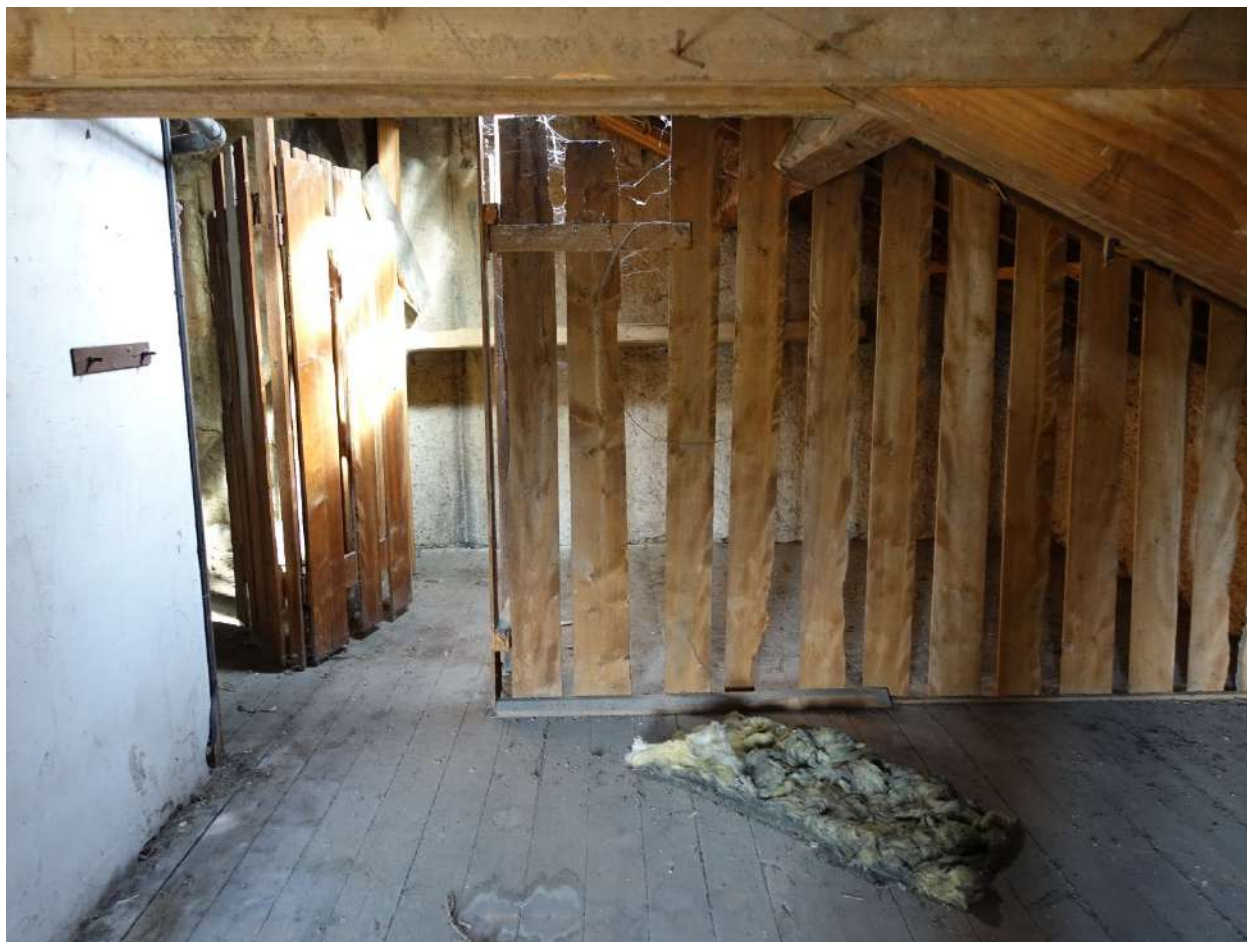
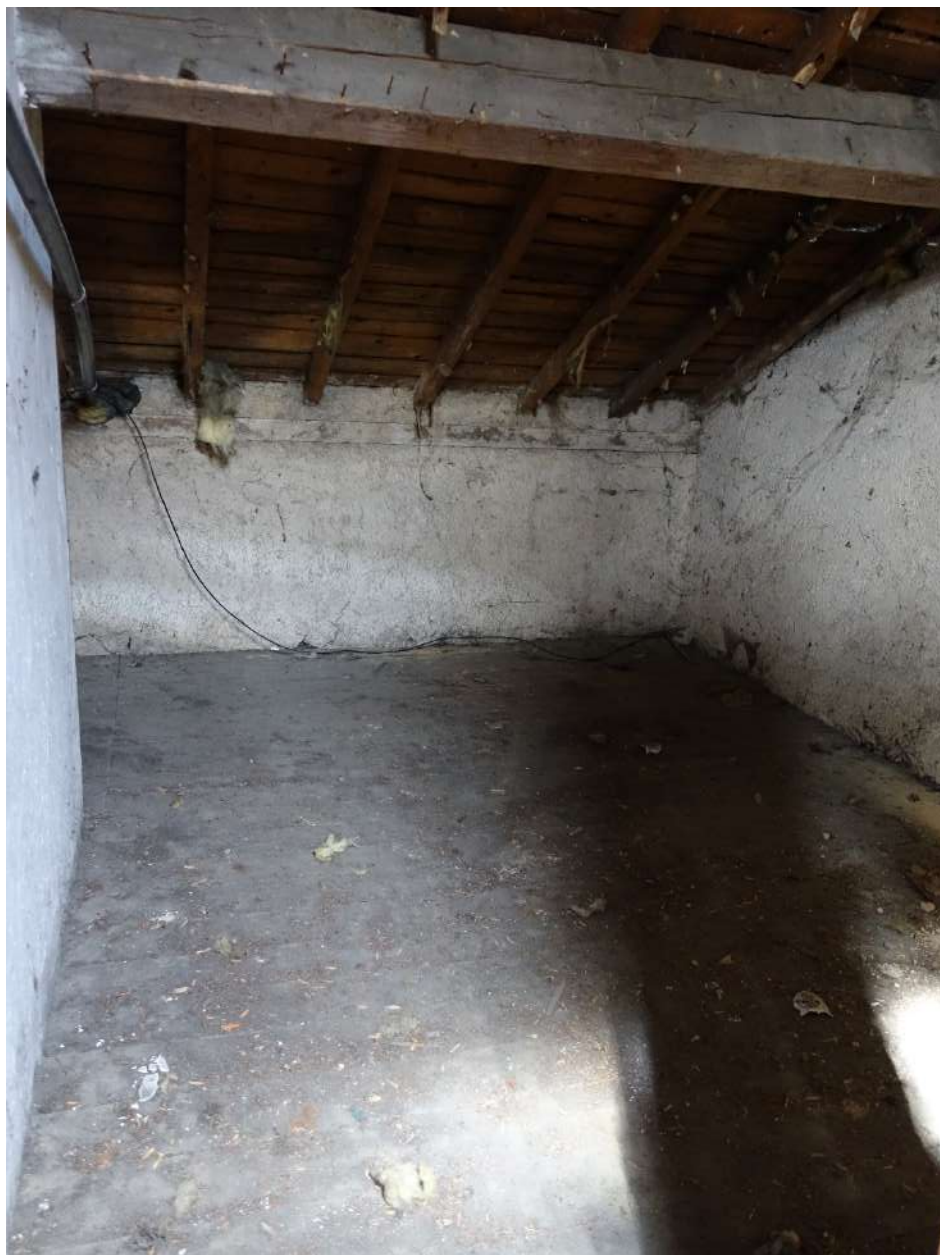
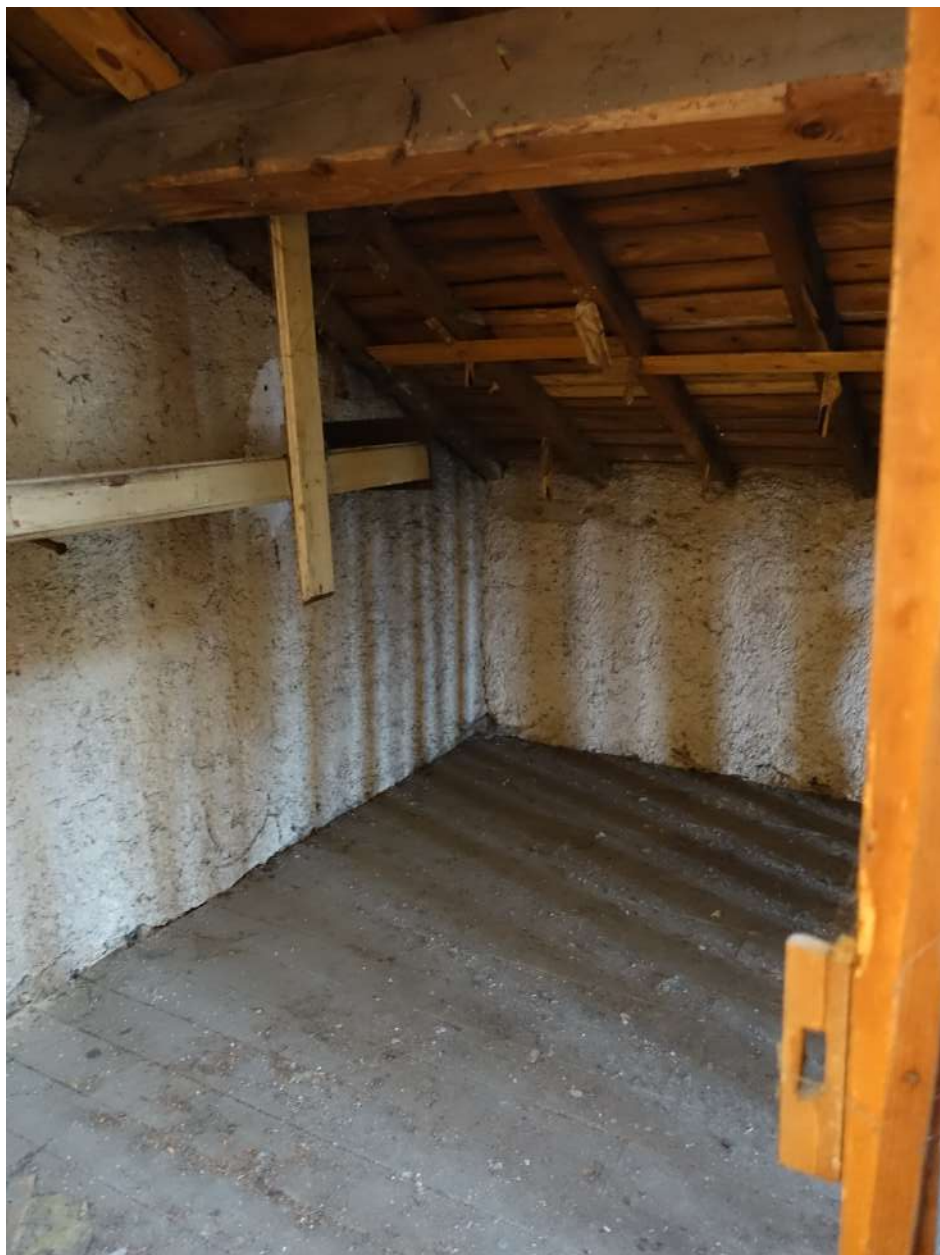
GRENIER :

Les murs sont en mauvais état.

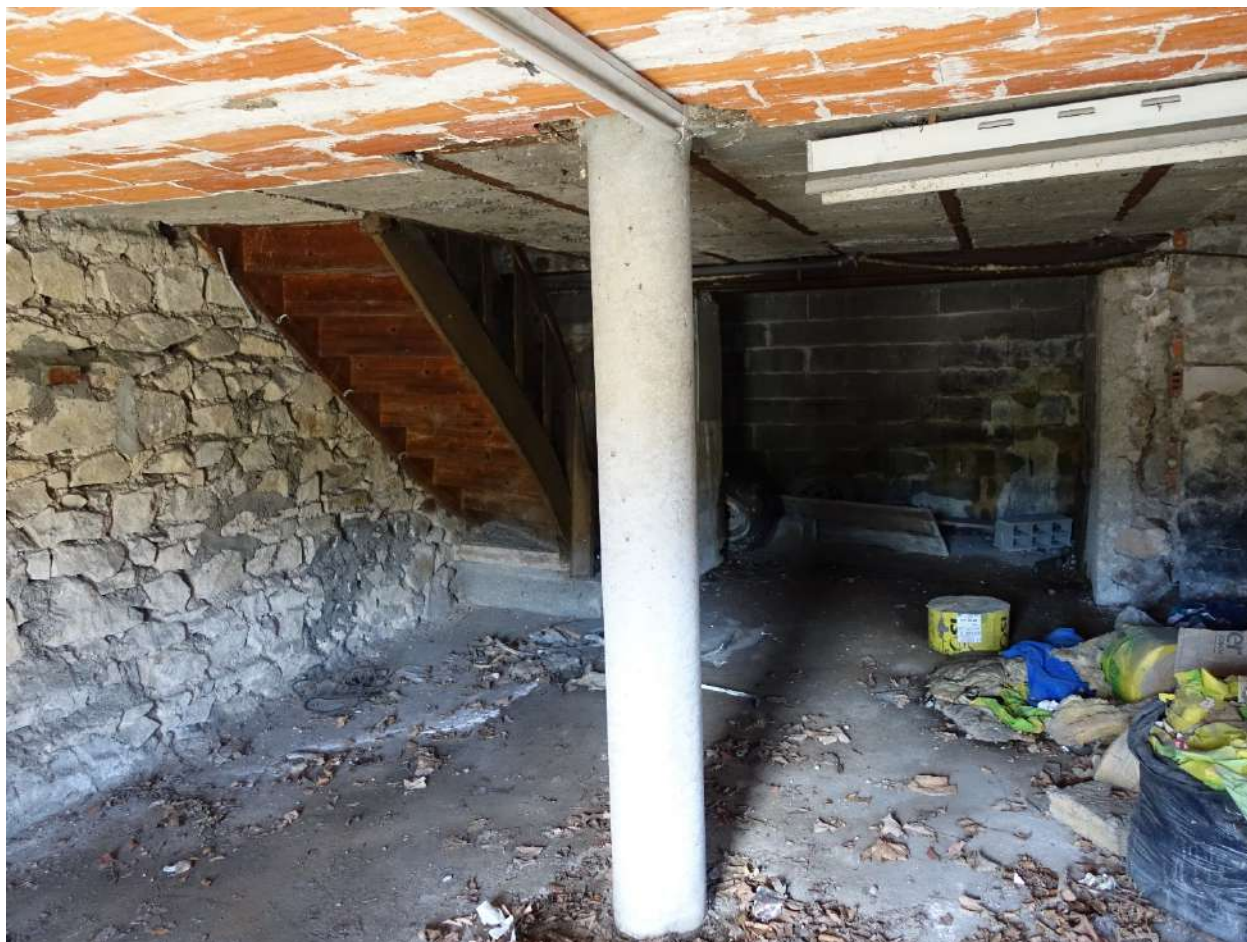
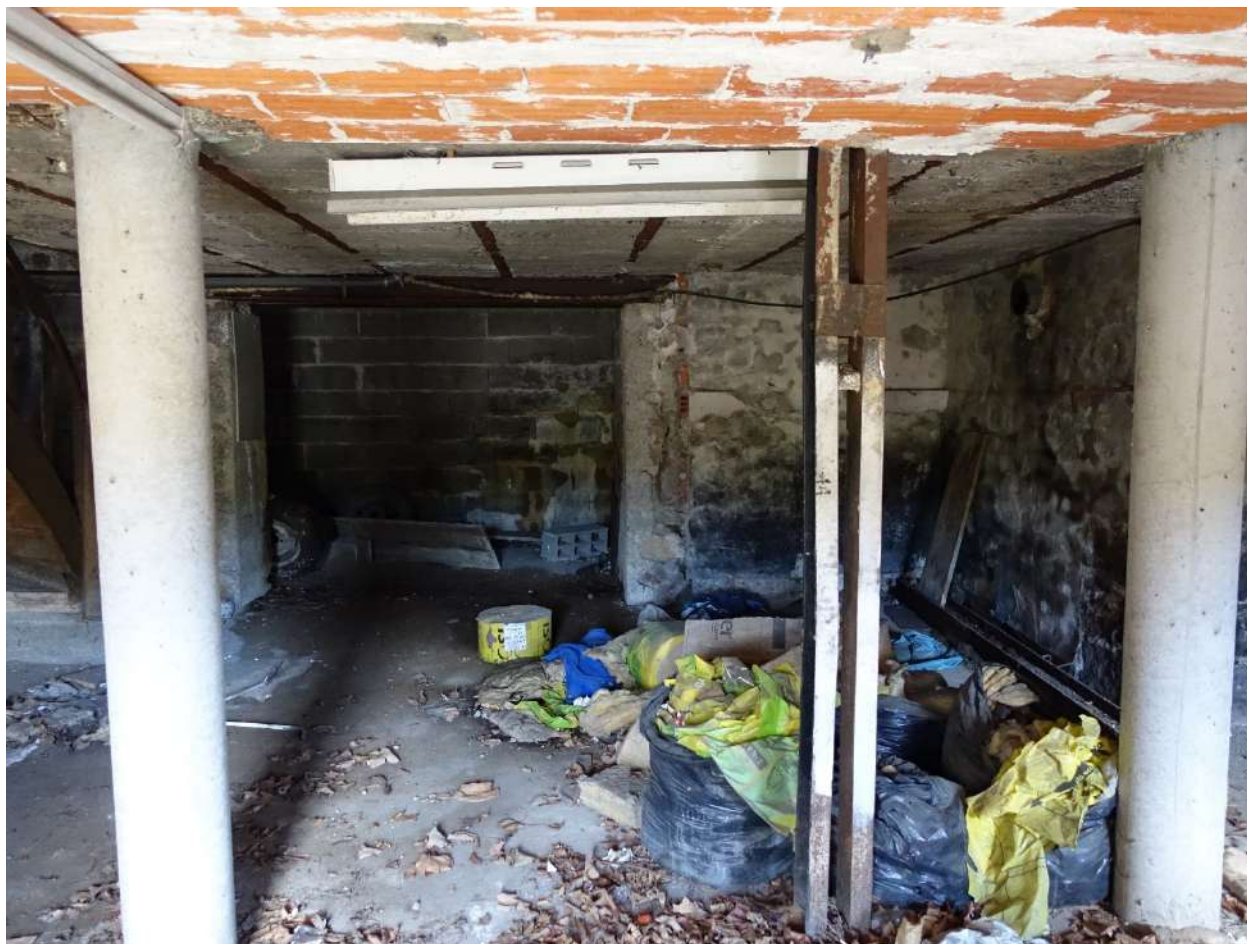
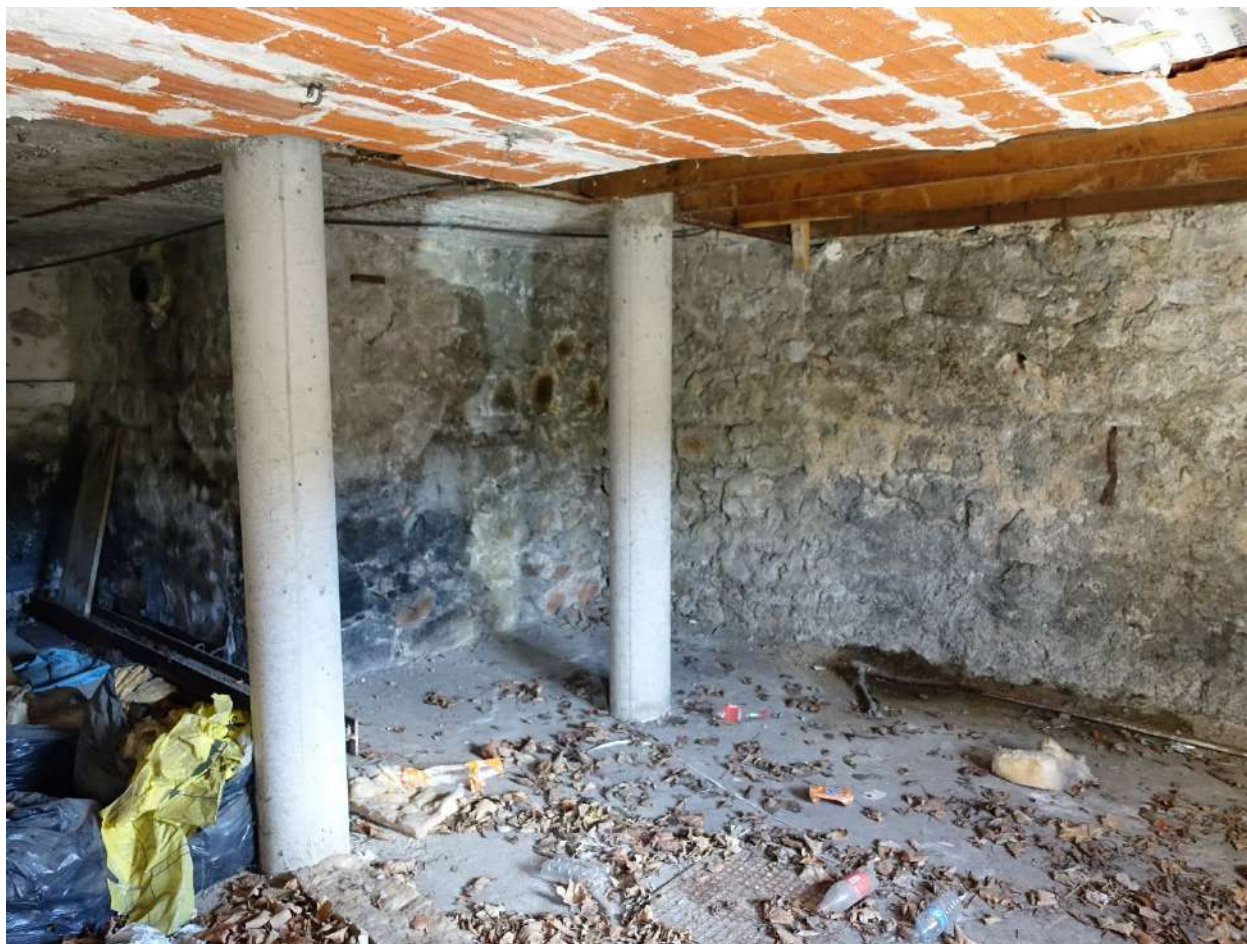
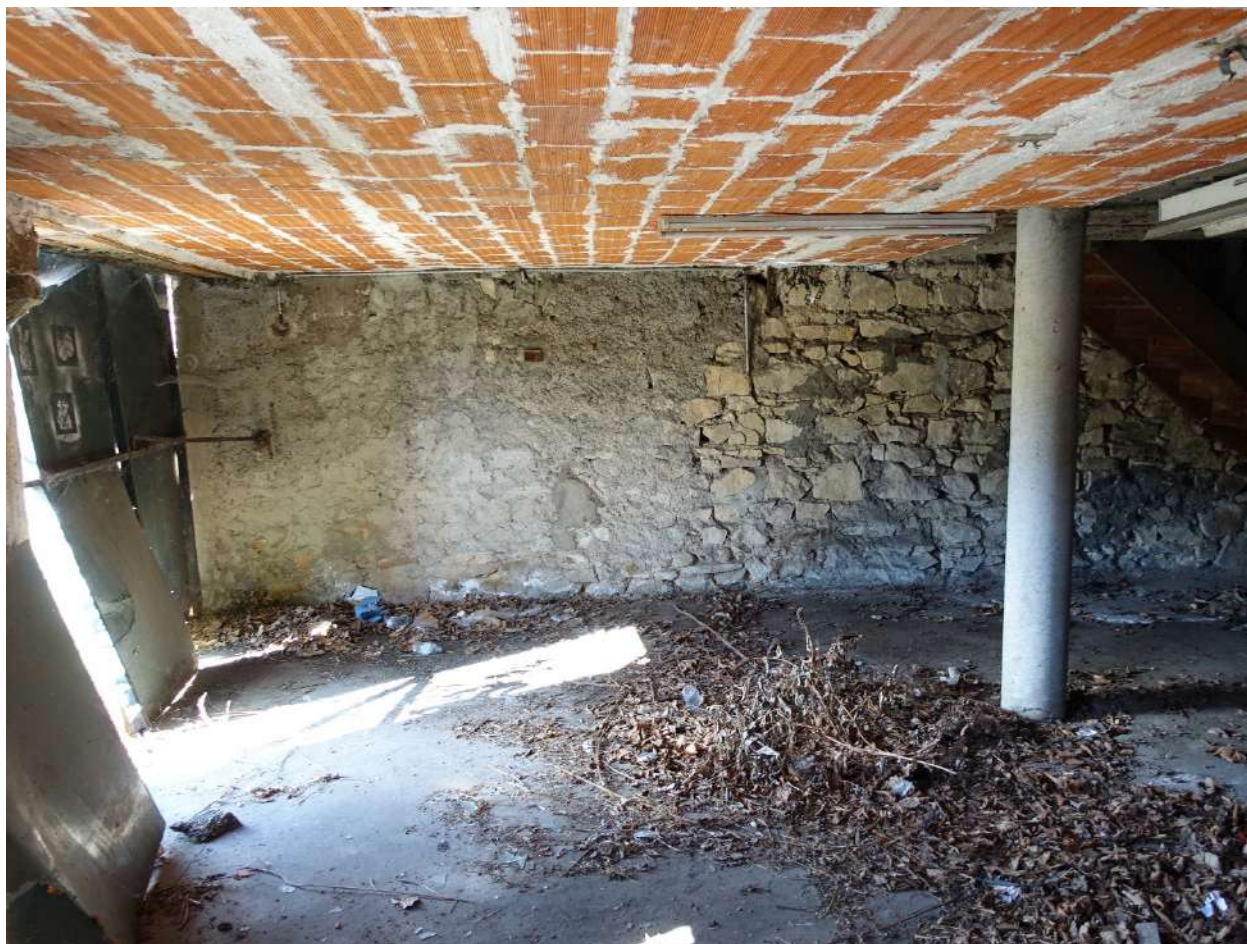
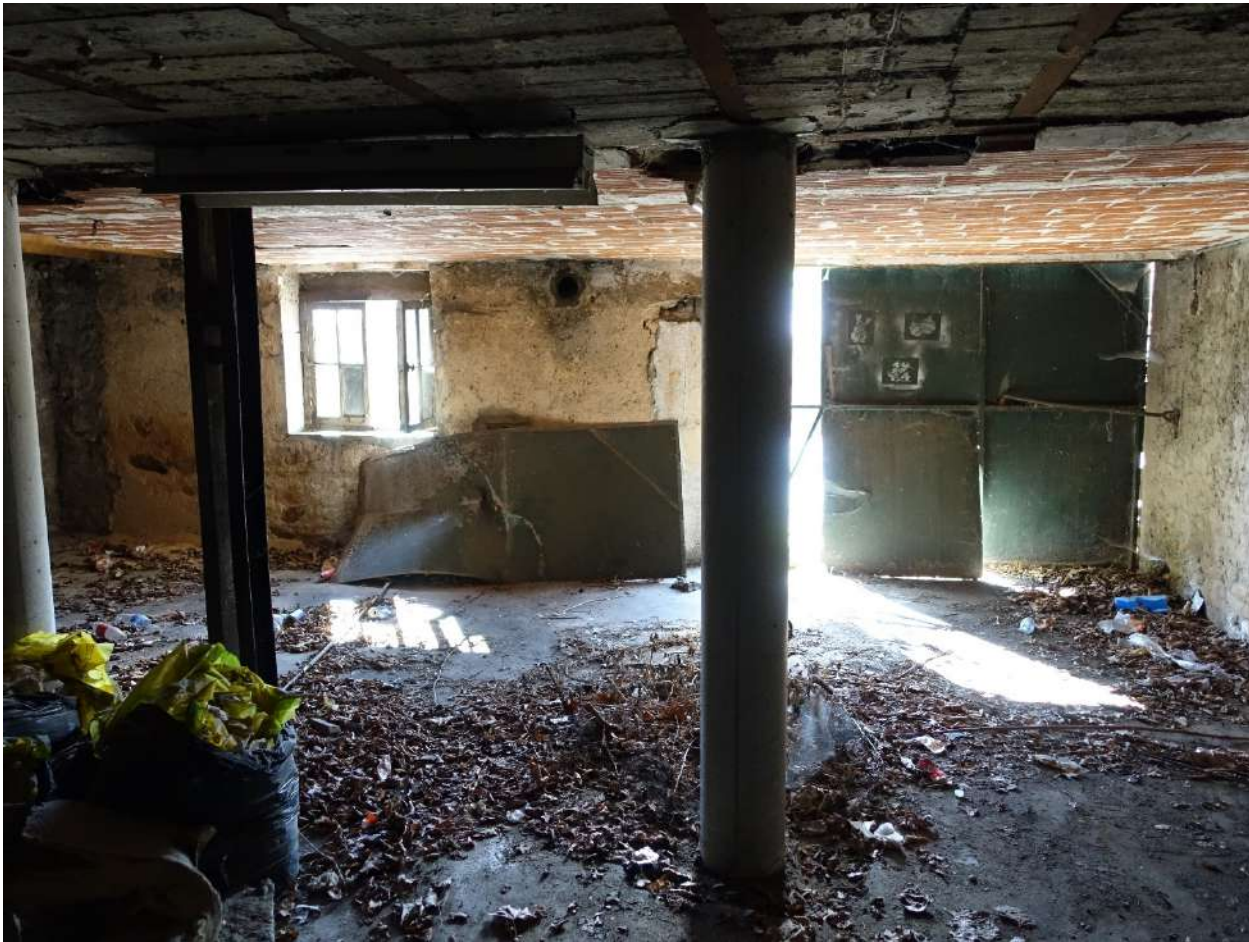
SOUS-SOL :

Le portail coulissant n'est pas fermé, il a été dégradé afin de permettre un passage libre du boulevard Pierre de Coubertin.

Accessible du Boulevard Pierre de Coubertin par un portail métallique coulissant qui est déformé et dégradé.

- Une fenêtre deux battants hors d'usage avec grille de défense.
