PROCES-VERBAL DE CONSTAT DE DESCRIPTION DES LIEUX

L'AN DEUX MILLE VINGT-QUATRE ET LE SIX SEPTEMBRE

Me suis rendu ce jour à 10 heures 00 sur la commune de COURS-LA-VILLE (69470), 2, chemin de la Villette à
l'effet de dresser le procès-verbal descriptif de l'immeuble dont est propriétaire.

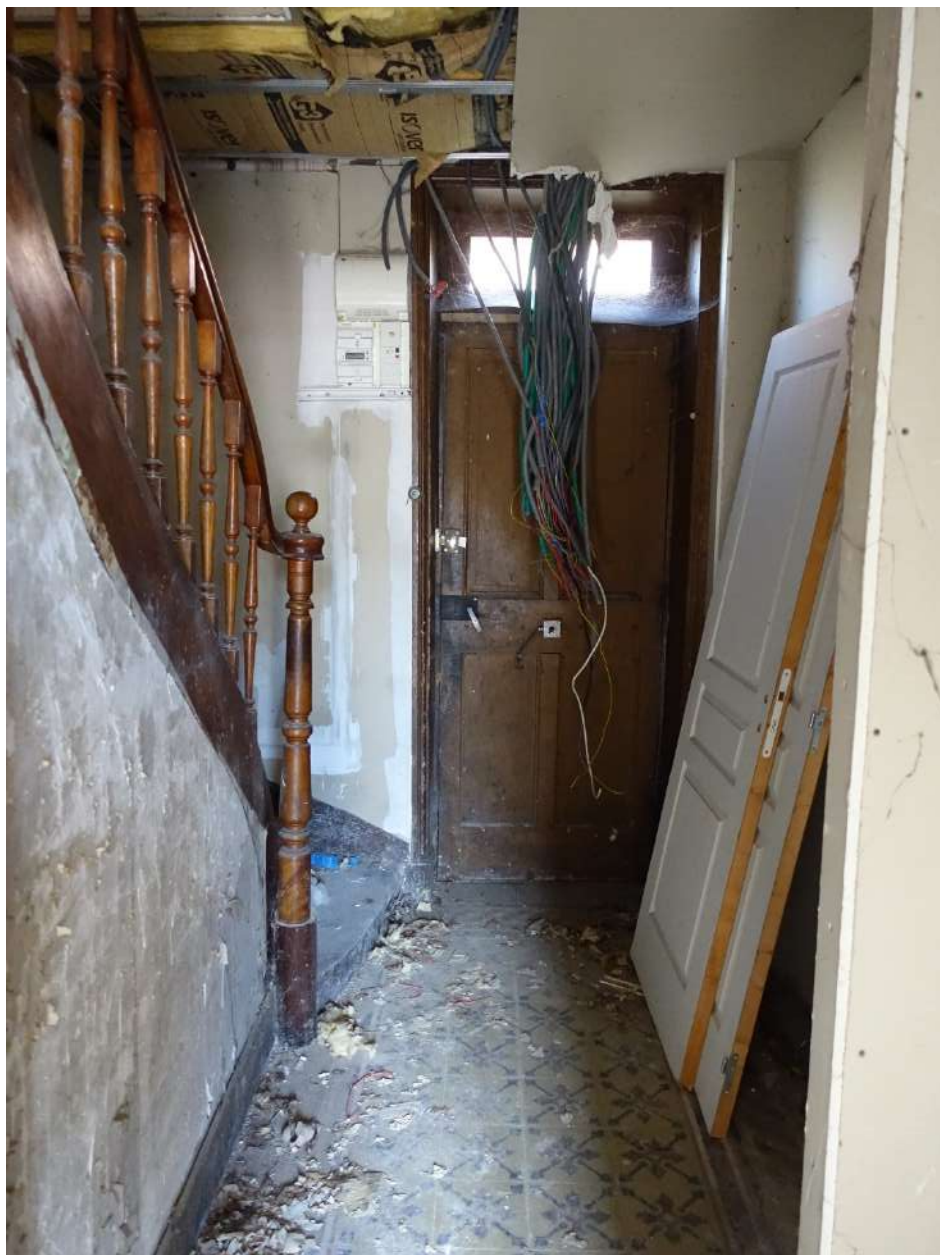
ENTREE :

Un faux-plafond revêtu de plaques de plâtre brutes, en mauvais état.

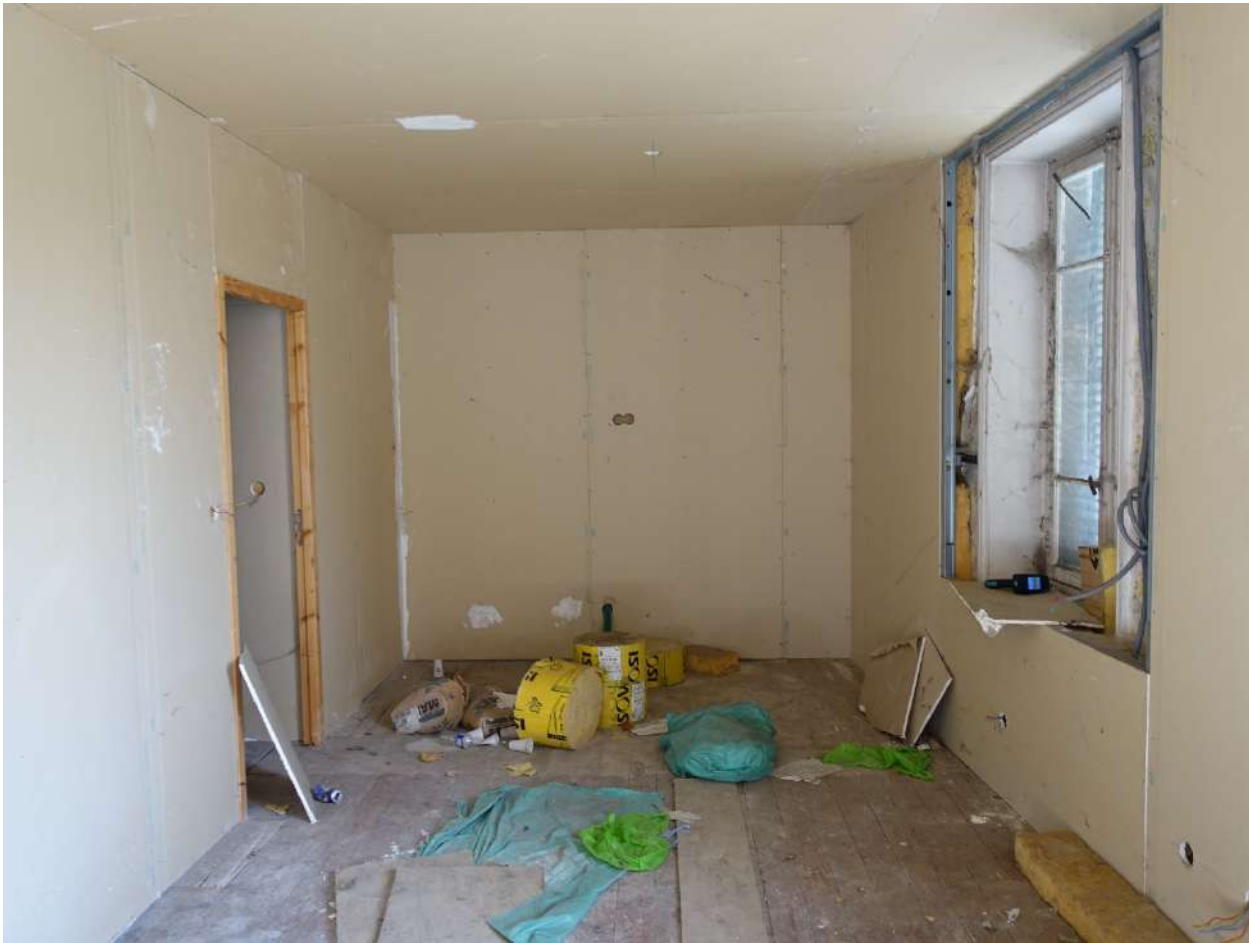
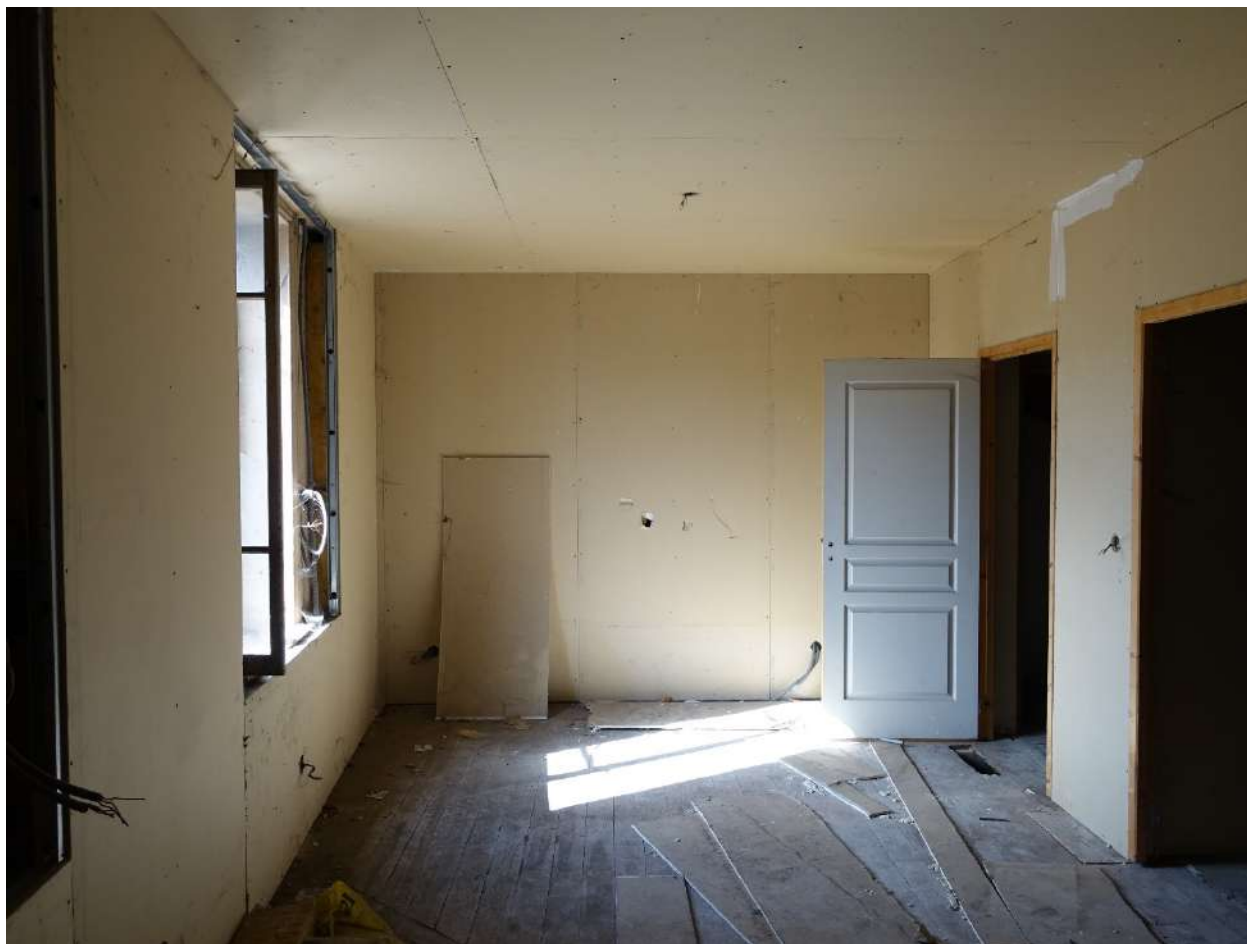
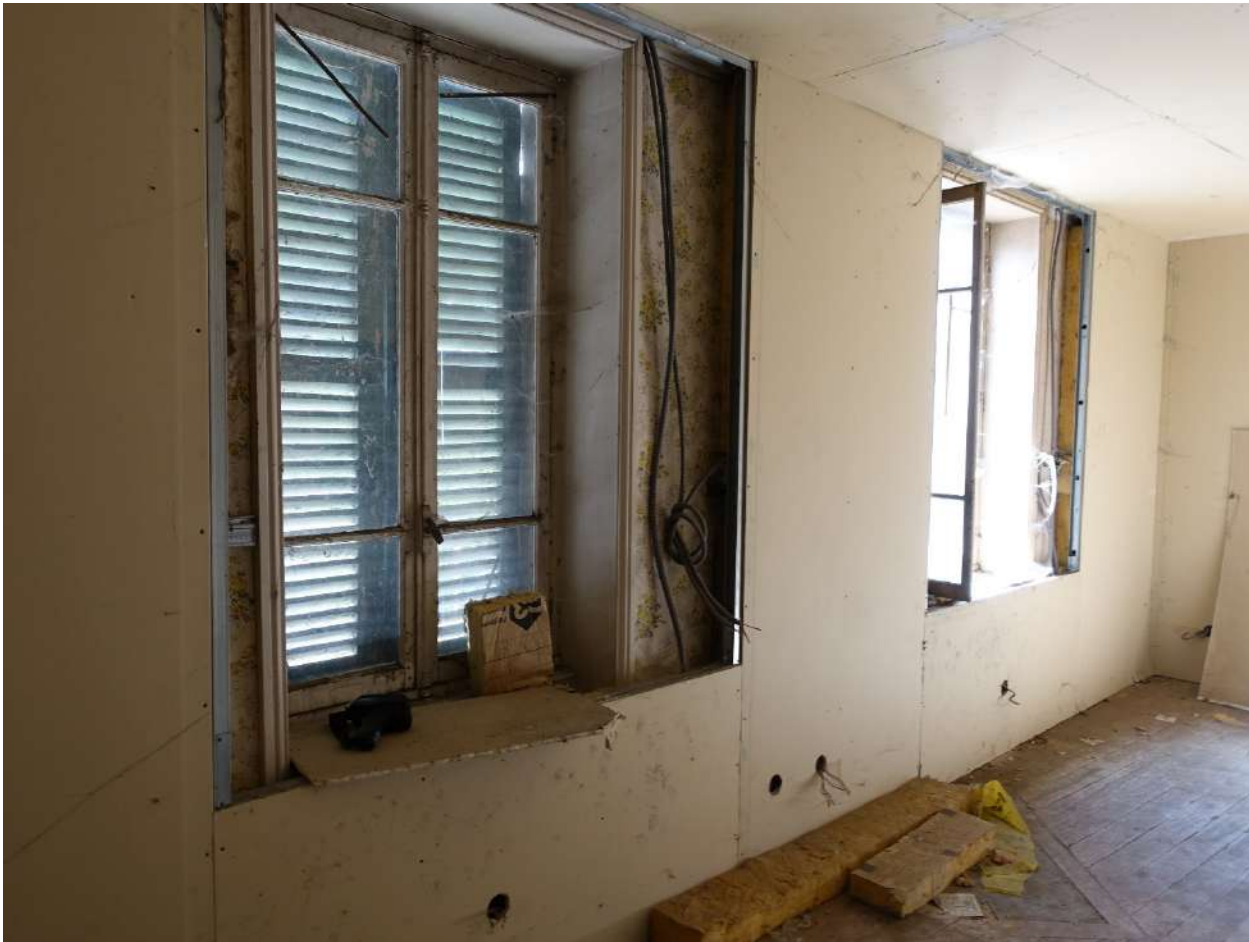
PIECE N° 2 :

Au sol, un parquet en mauvais état.

- Deux fenêtres deux battants encadrement bois simple vitrage avec volets à écharpe en bois, ensemble hors d'usage.

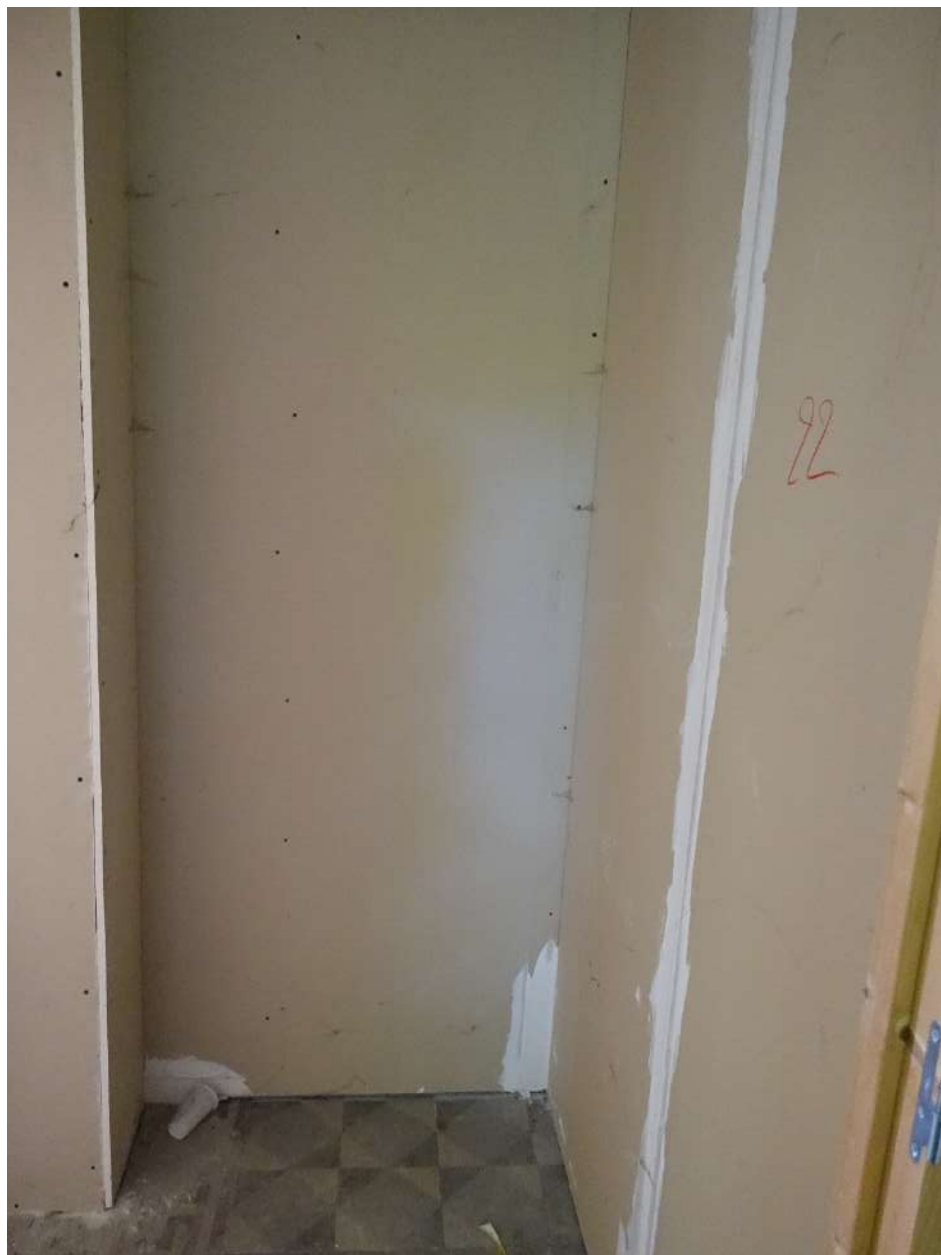
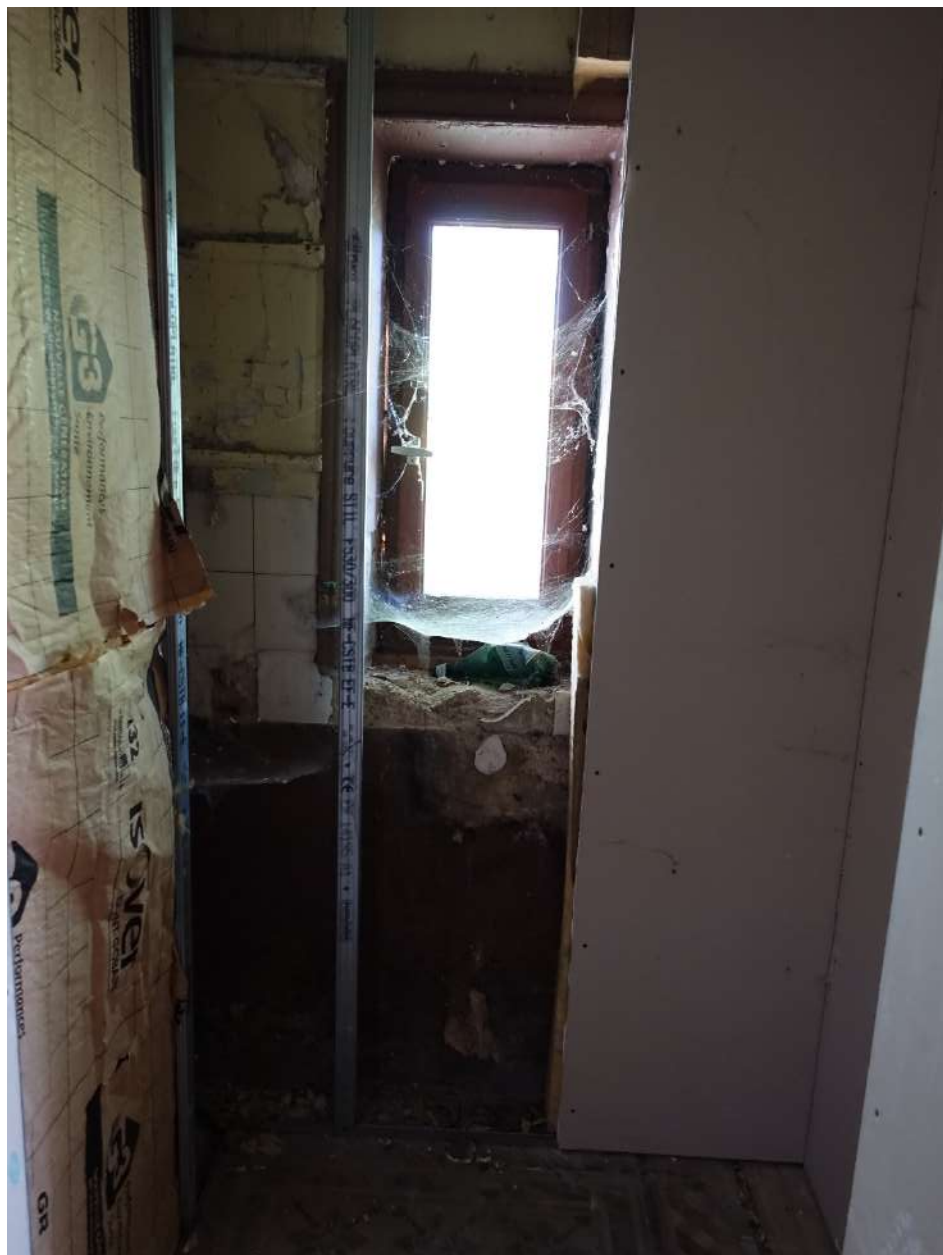
PIECE N° 3 :

- Un fenestron en mauvais état.

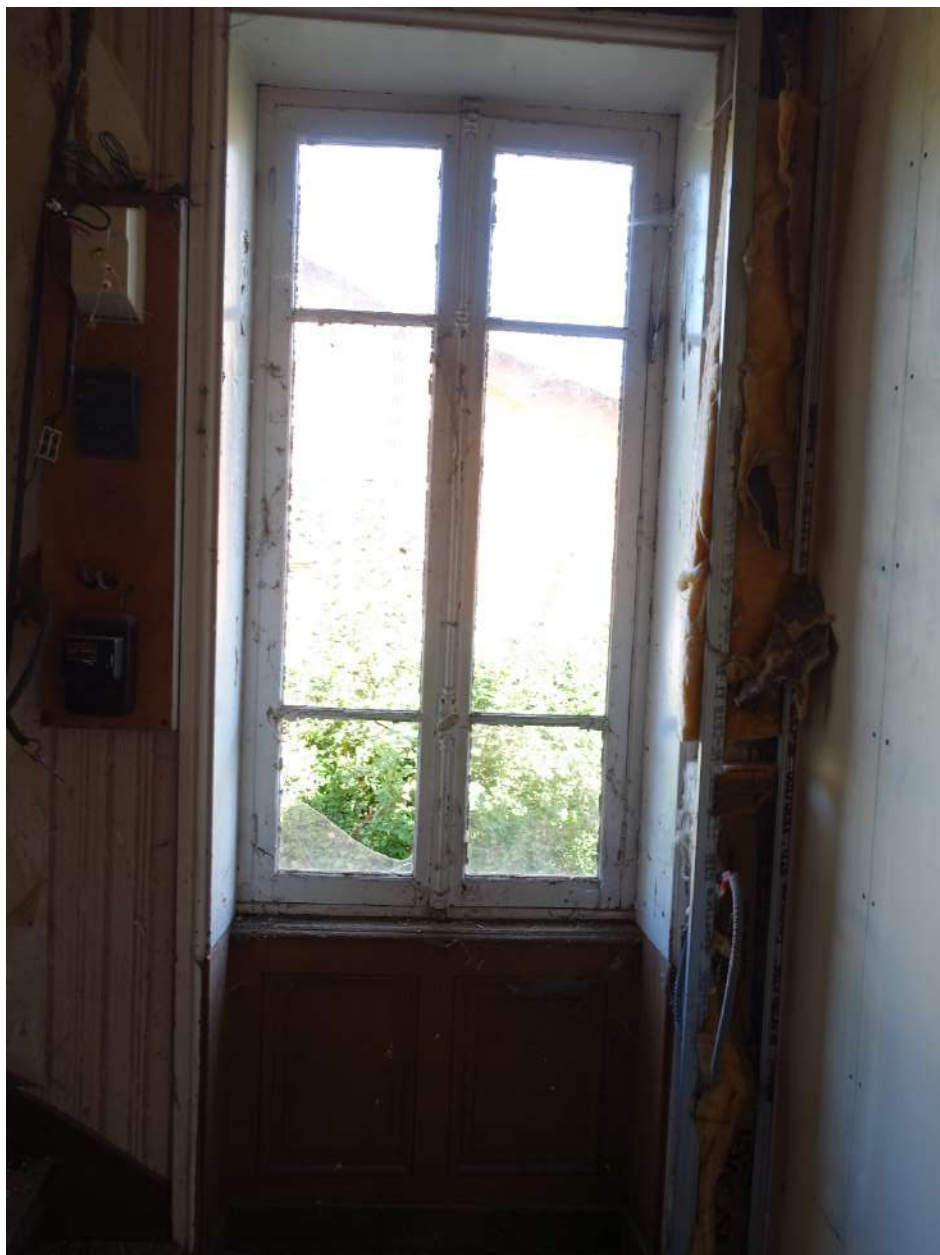
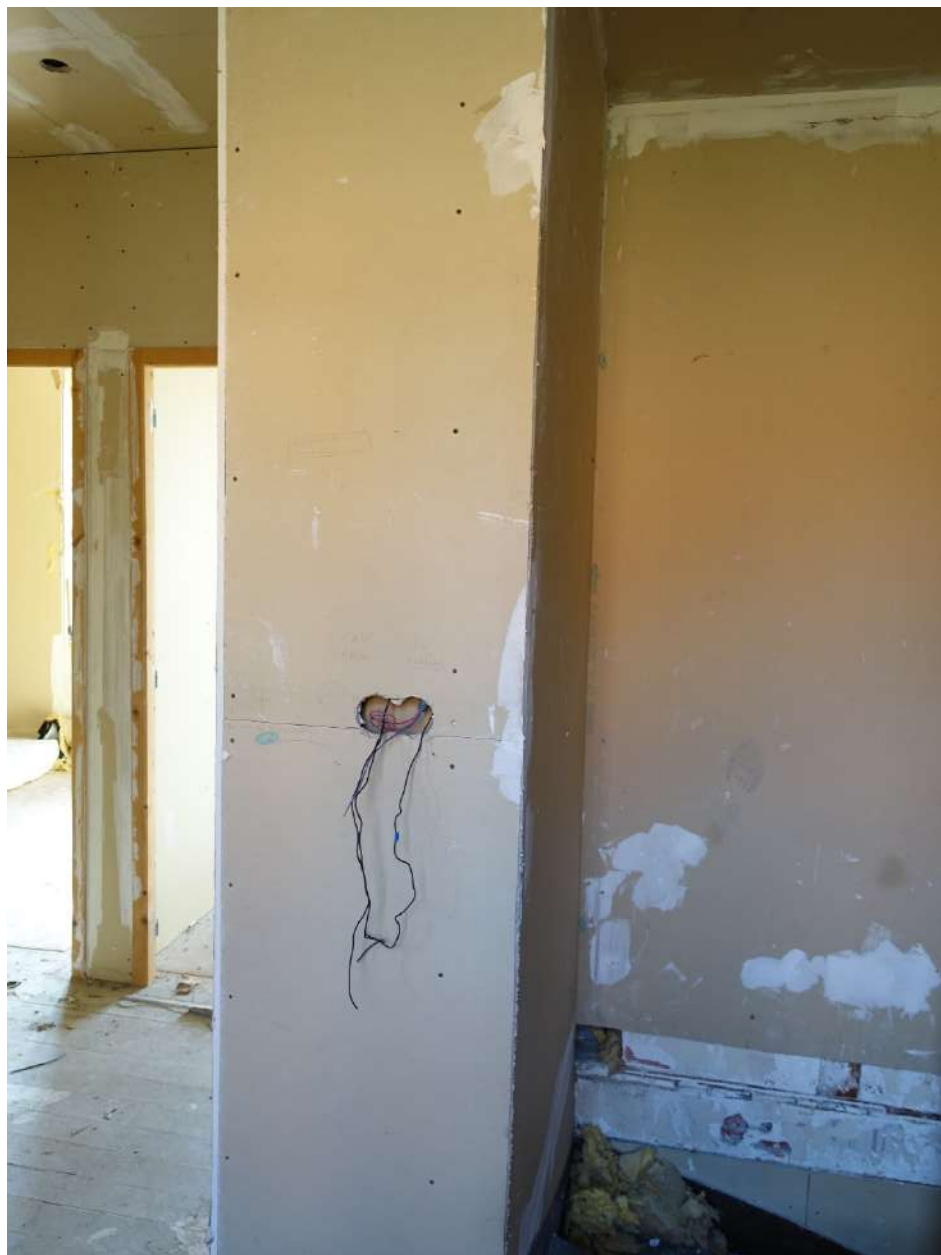
PALIER :

- Une fenêtre deux battants encadrement bois simple vitrage hors d'usage ;
- Un disjoncteur.

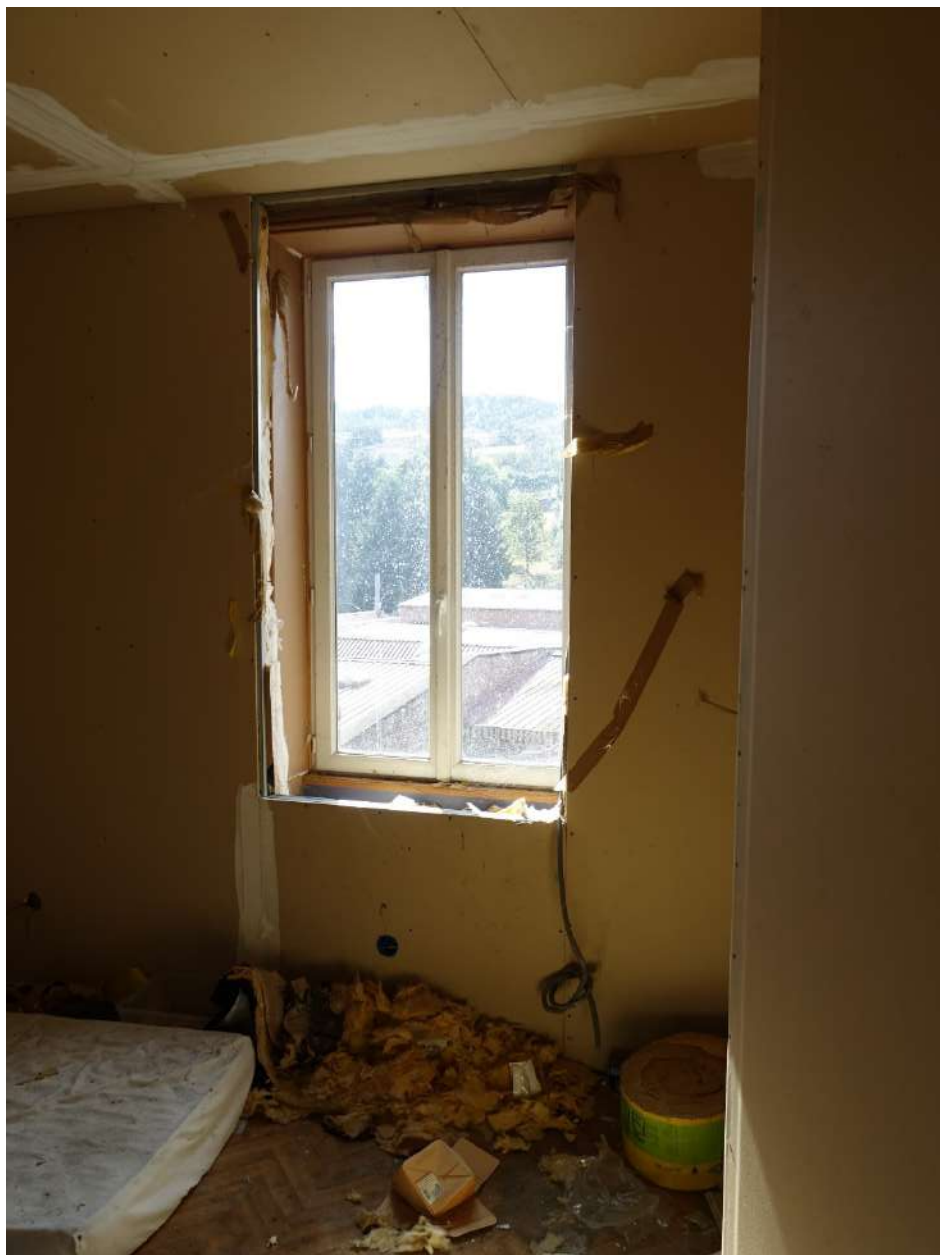
PIECE N° 3 :

Les murs et le plafond sont revêtus de plaques de plâtre brutes. Le doublage est endommagé.

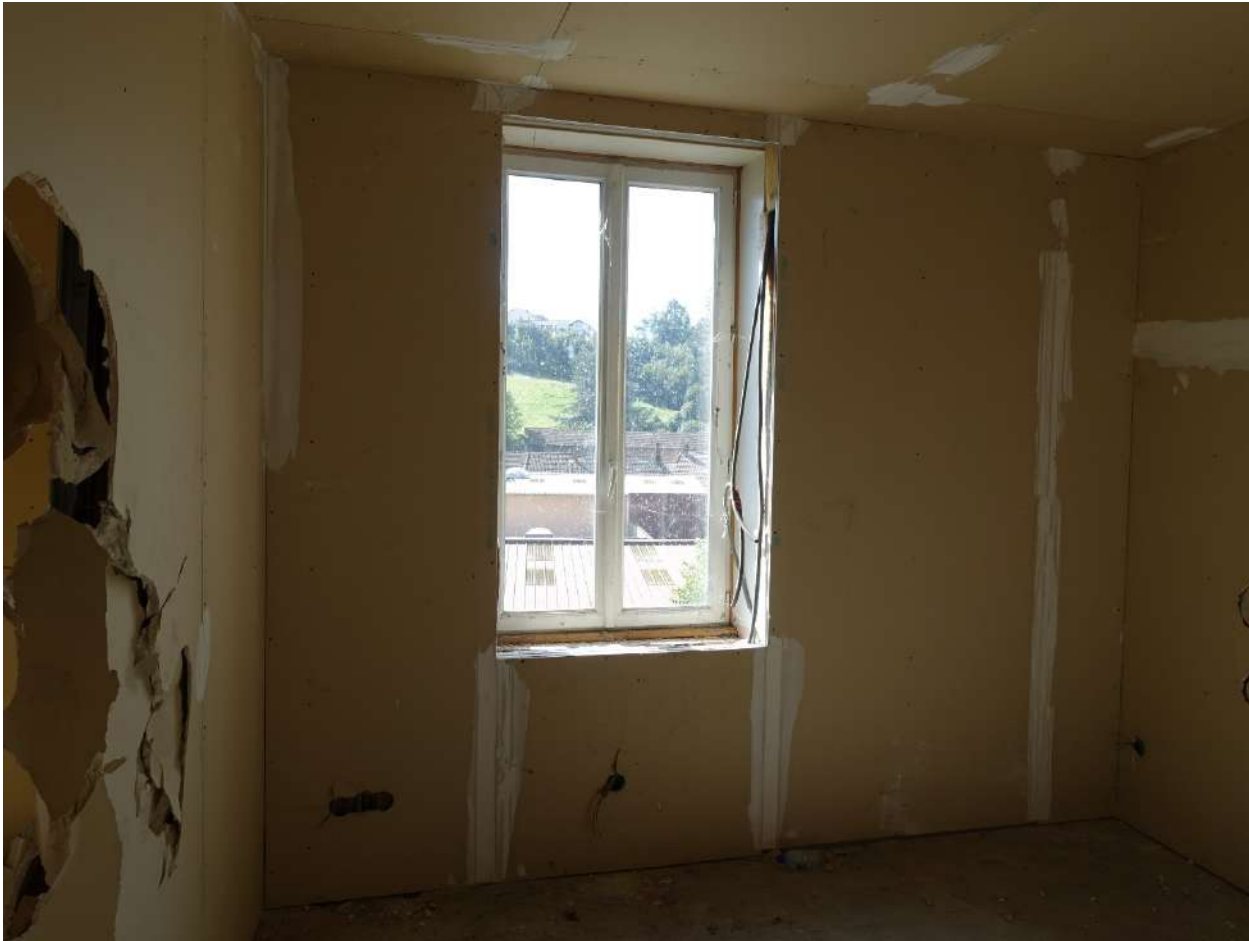
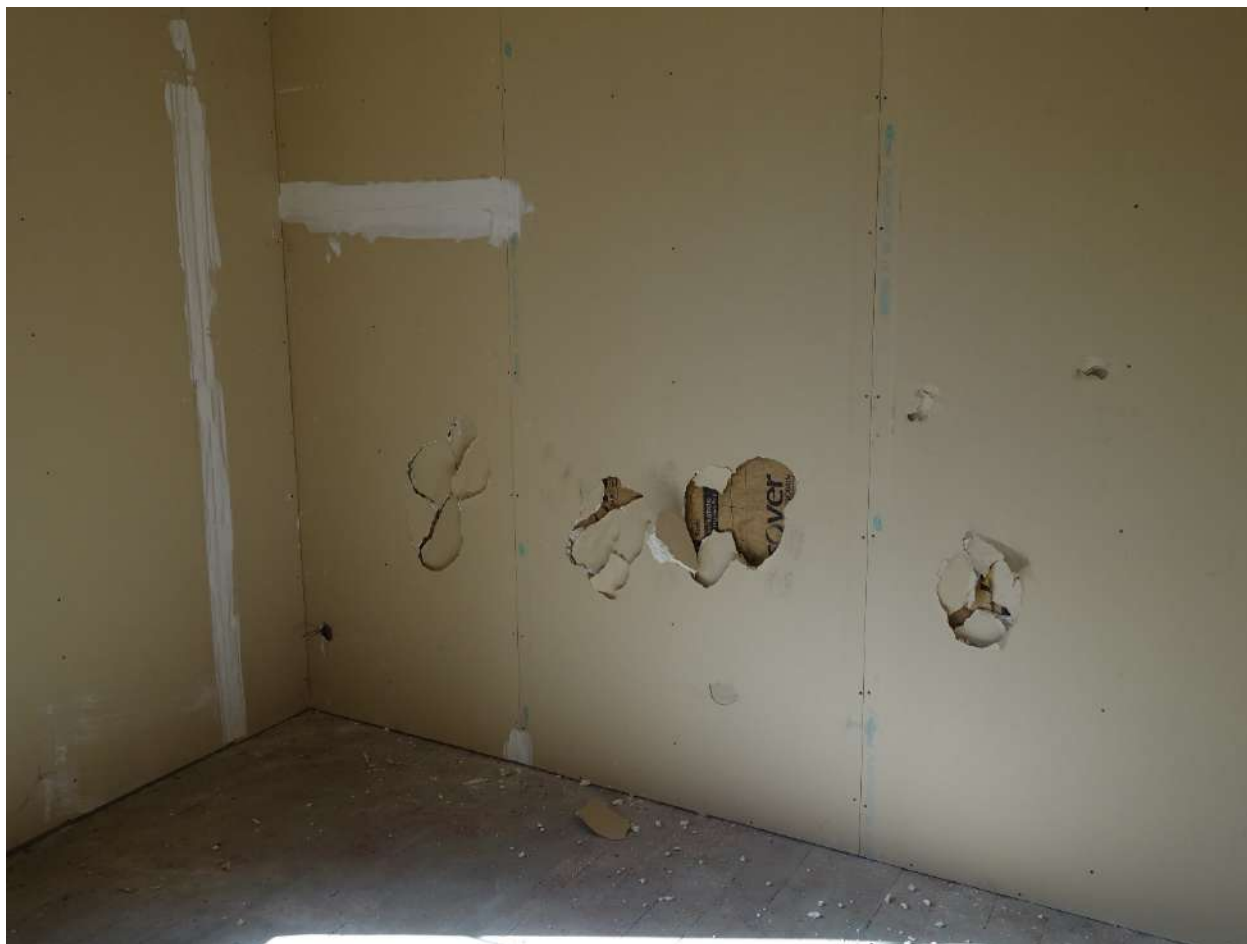
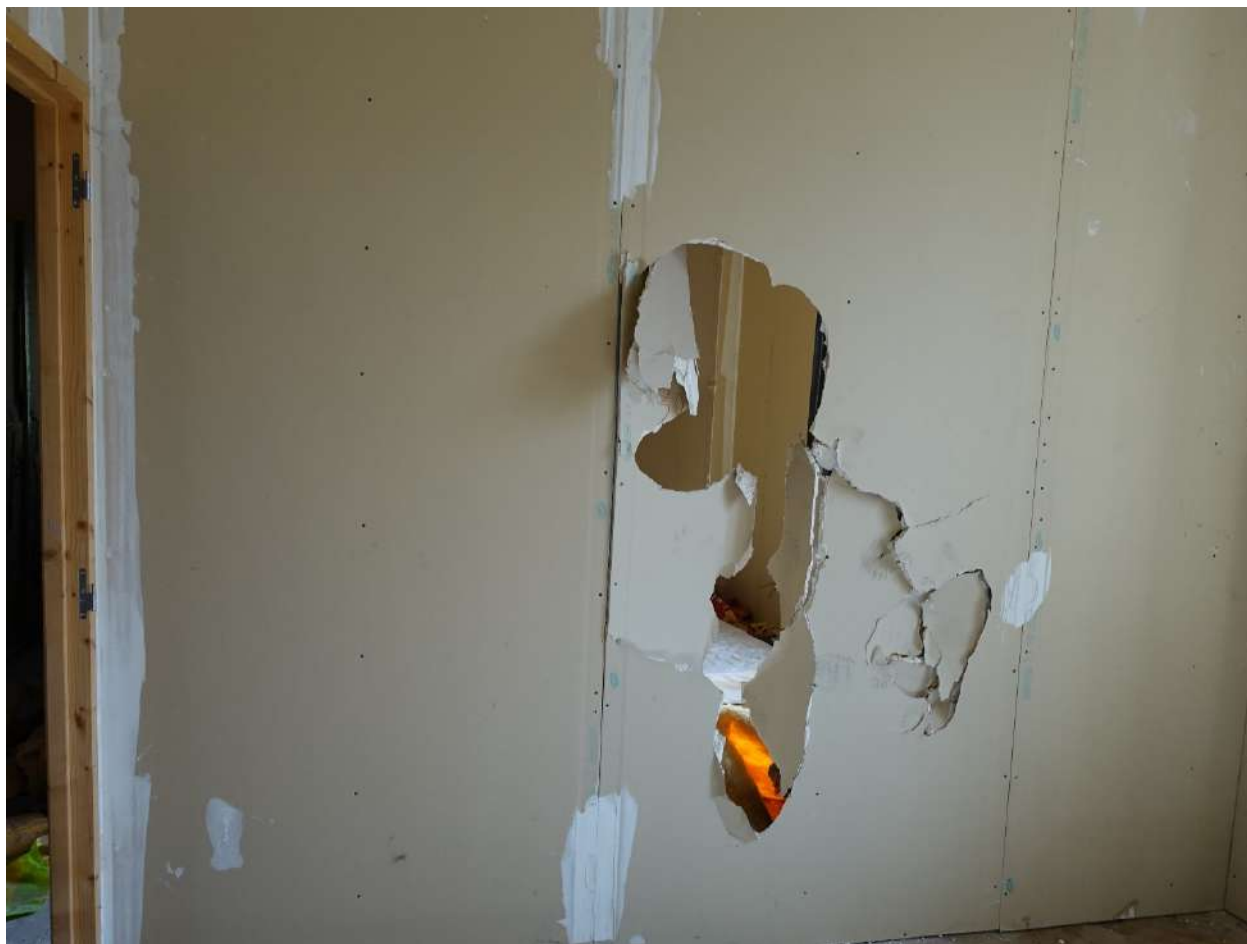
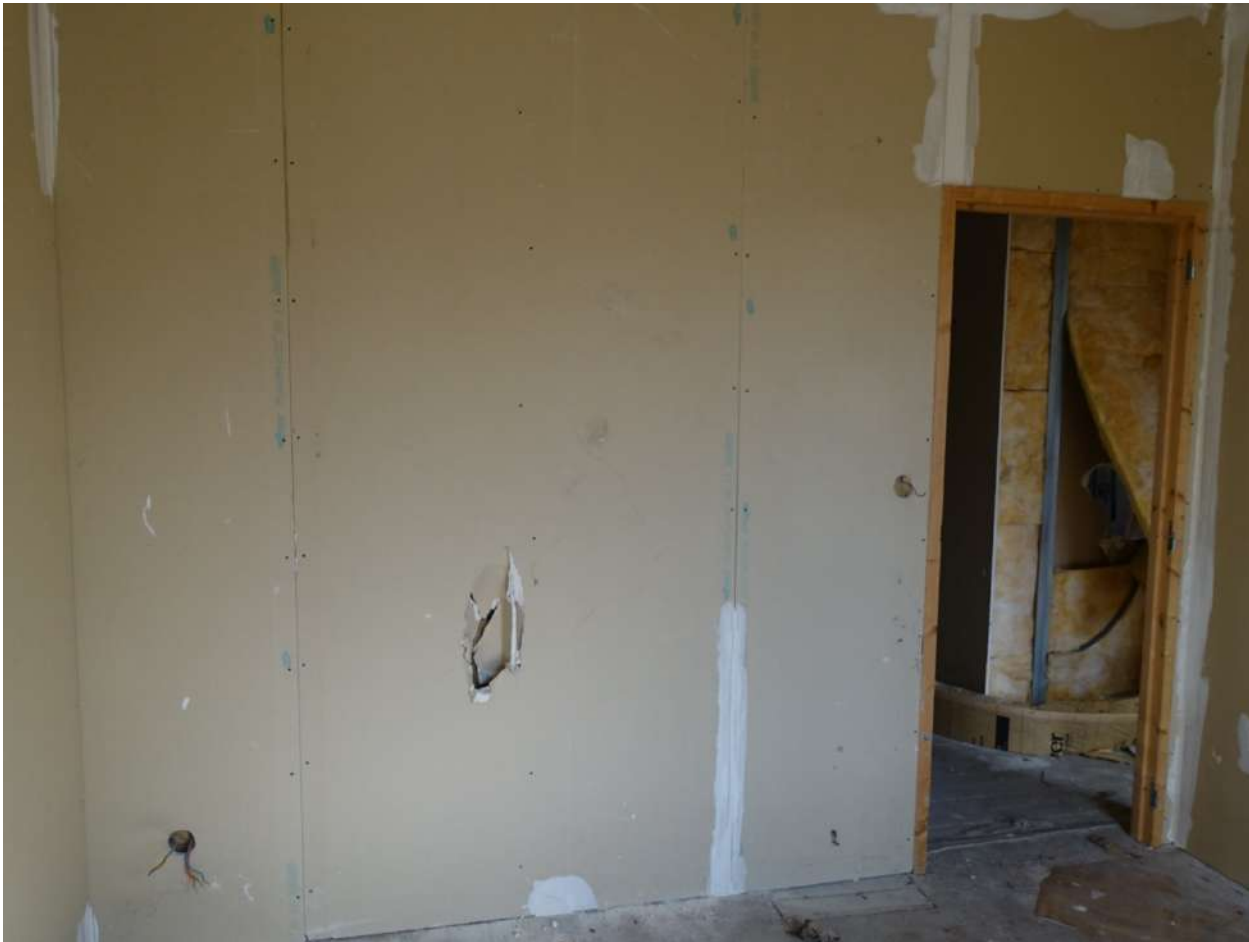
PIECE N° 4 :

Les murs et le plafond sont revêtus de plaques de plâtre brutes. Le doublage est endommagé.
