**PROCES-VERBAL
D'HUISSIER
DE
JUSTICE**

PROCES VERBAL DESCRIPTIF

LE TREIZE MARS DEUX MILLE VINGT CINQ

M'êtré rendu ce jour à 13 heures 30, 6 Boulevard François DELAY (42400) SAINT CHAMOND afin de dresser le procès-verbal descriptif du bien immobilier à cette adresse, accompagné de :

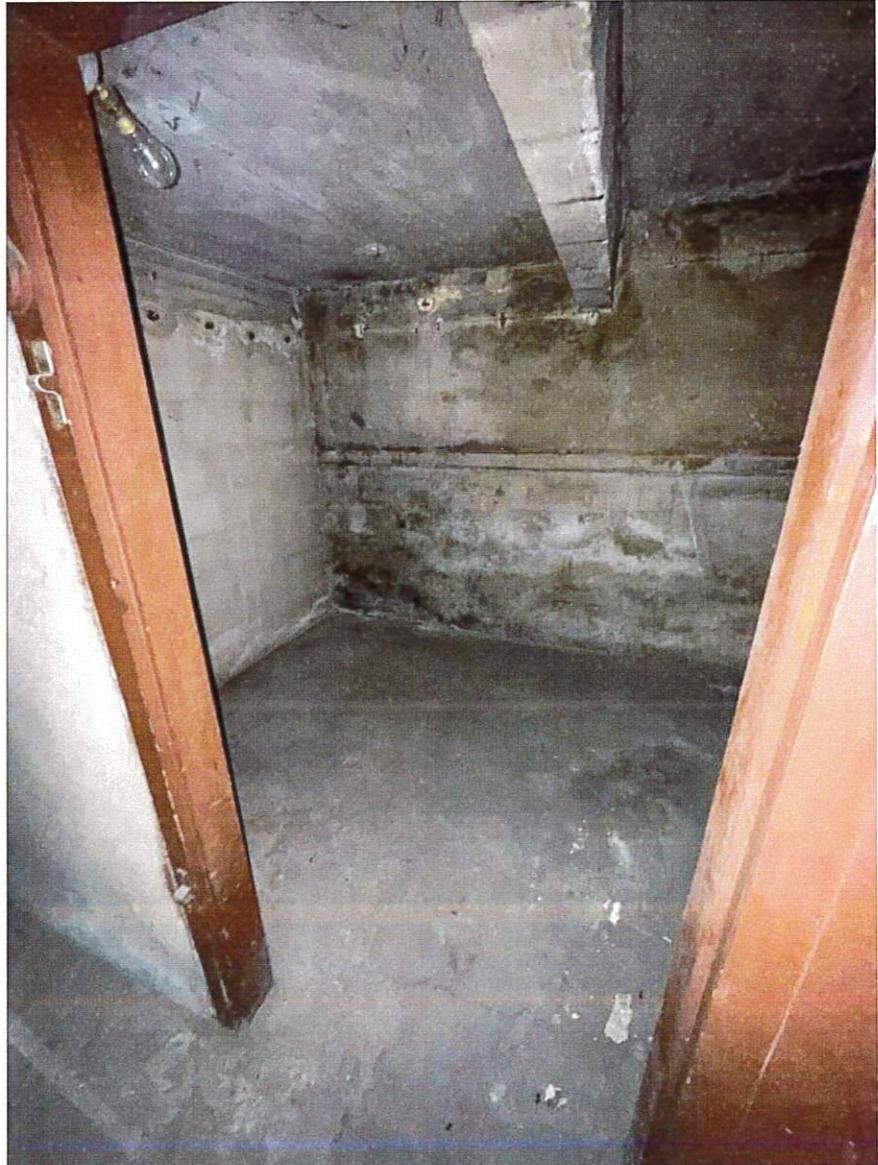
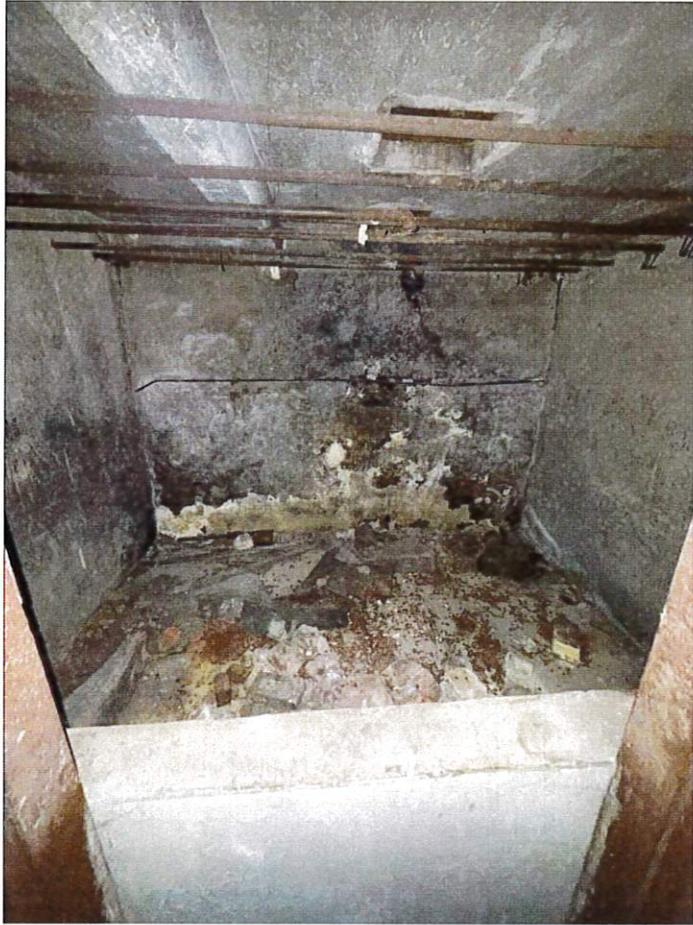
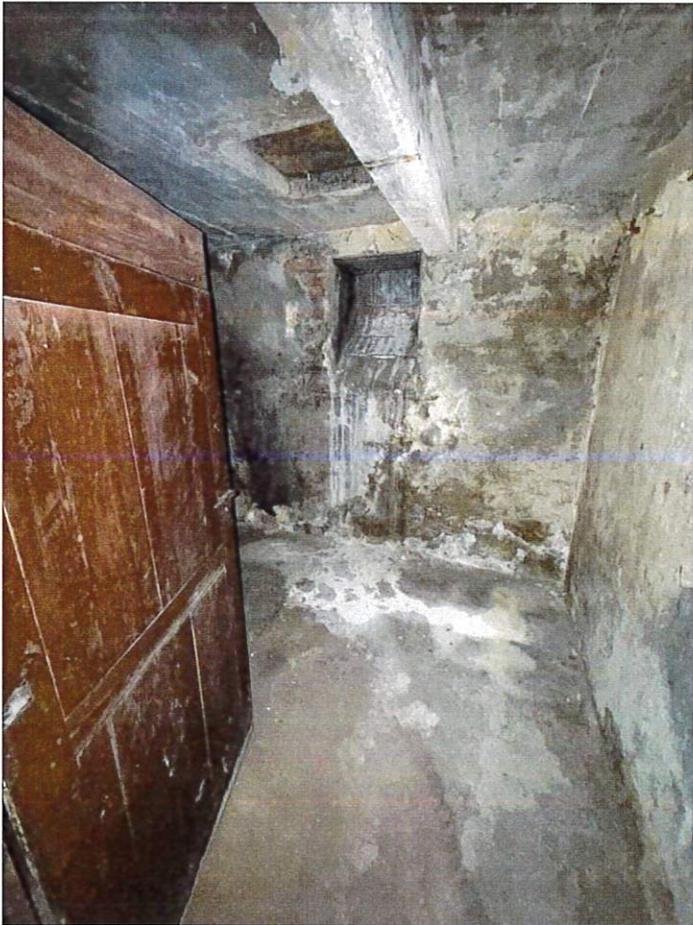
Lots n°1, 2 et 4 :

Les caves sont bruts de béton sans aucun équipement ni éclairage fonctionnel et il n'est pas possible d'attribuer un local à un numéro de lot. Ces dernières disposent d'une porte en bois non verrouillée.

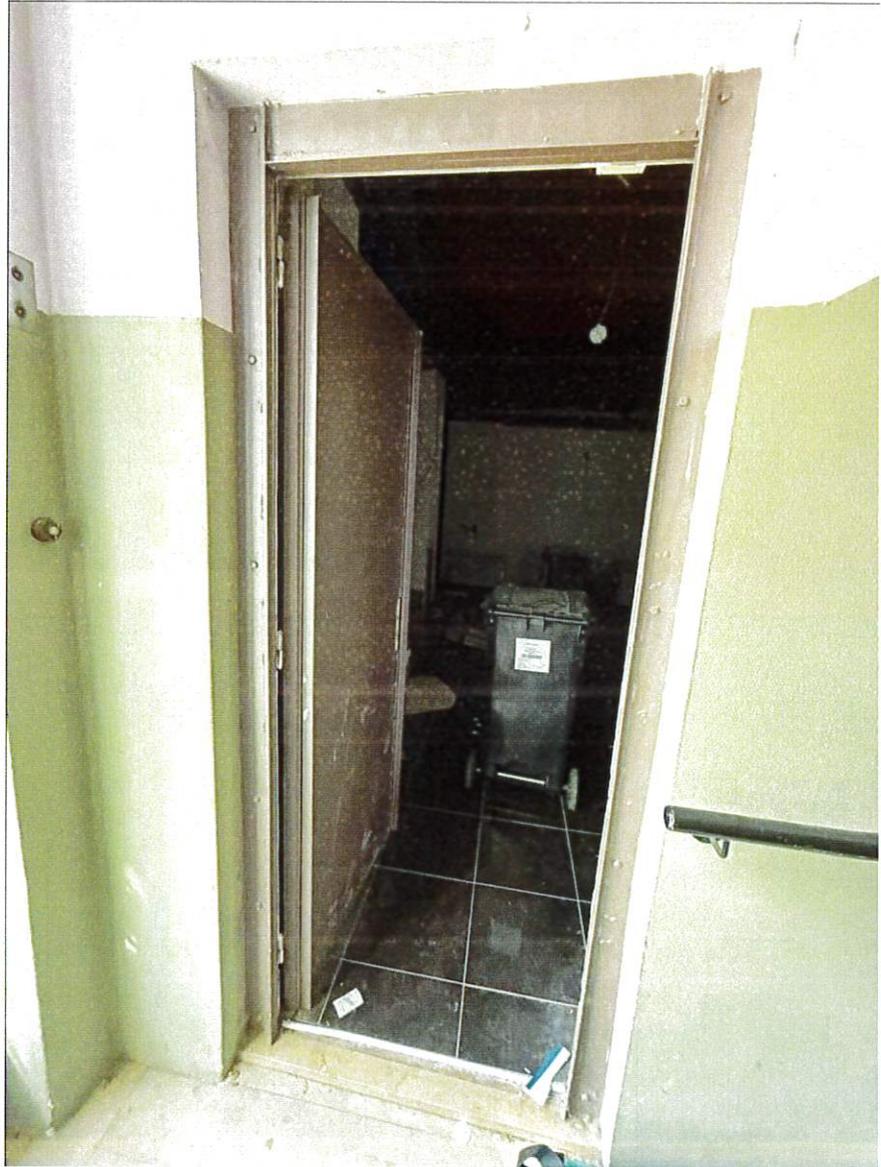
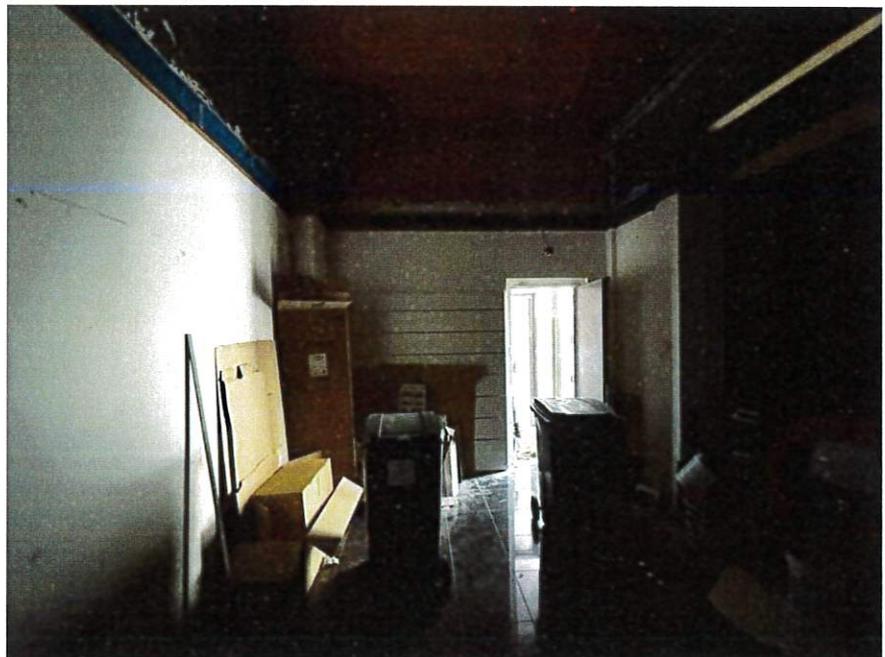
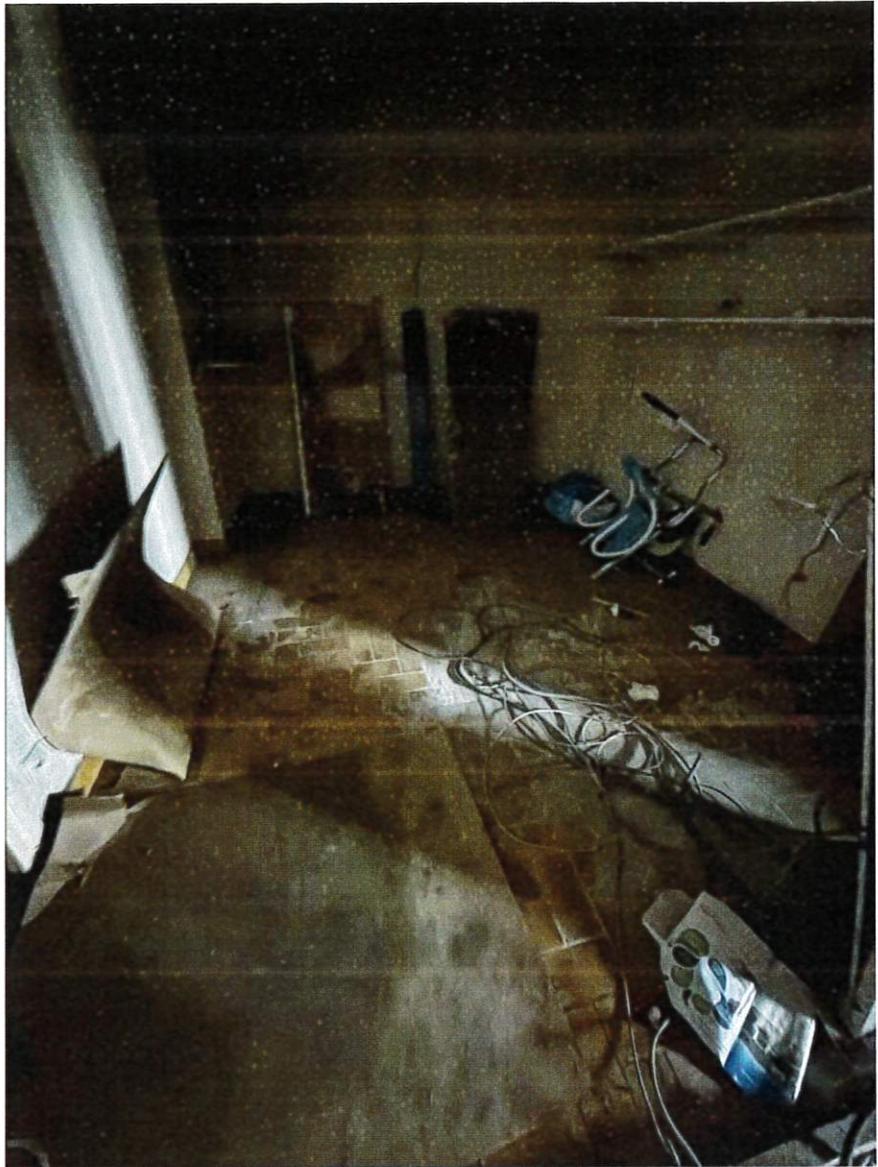
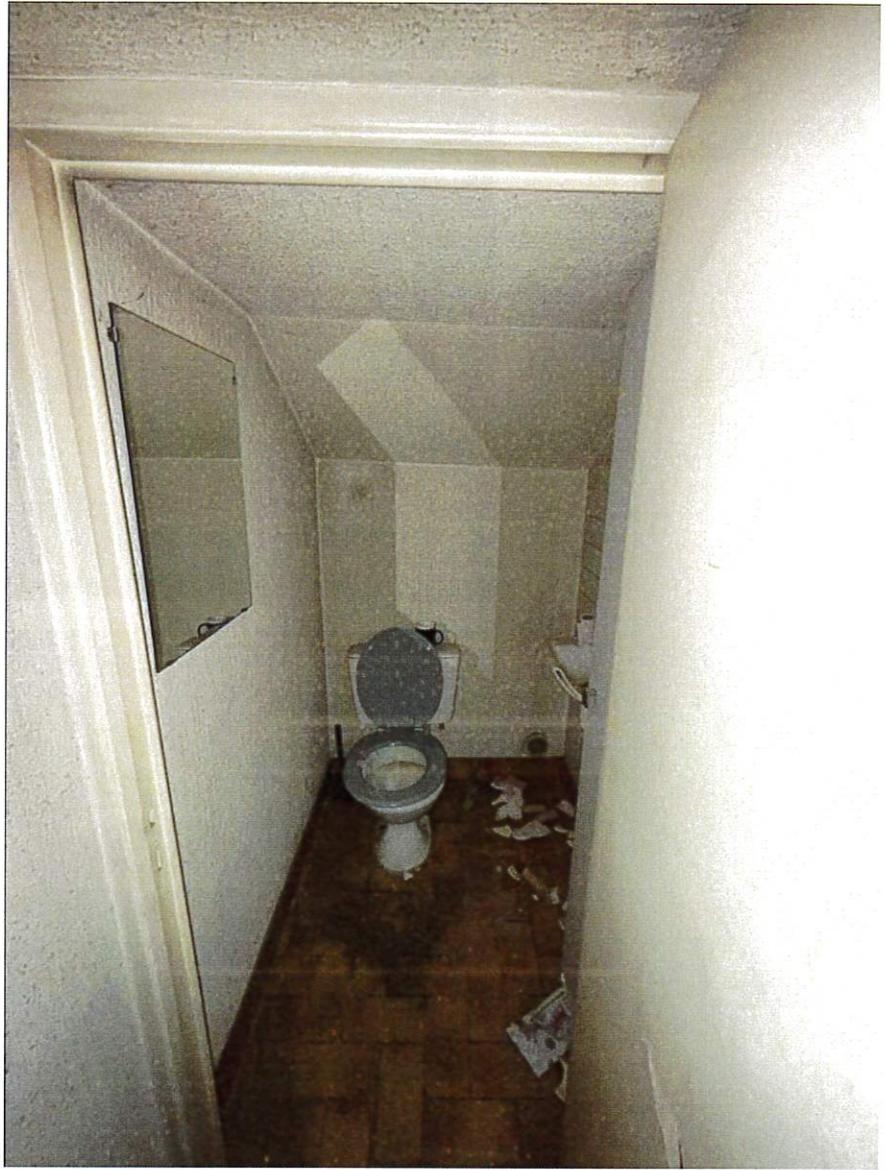
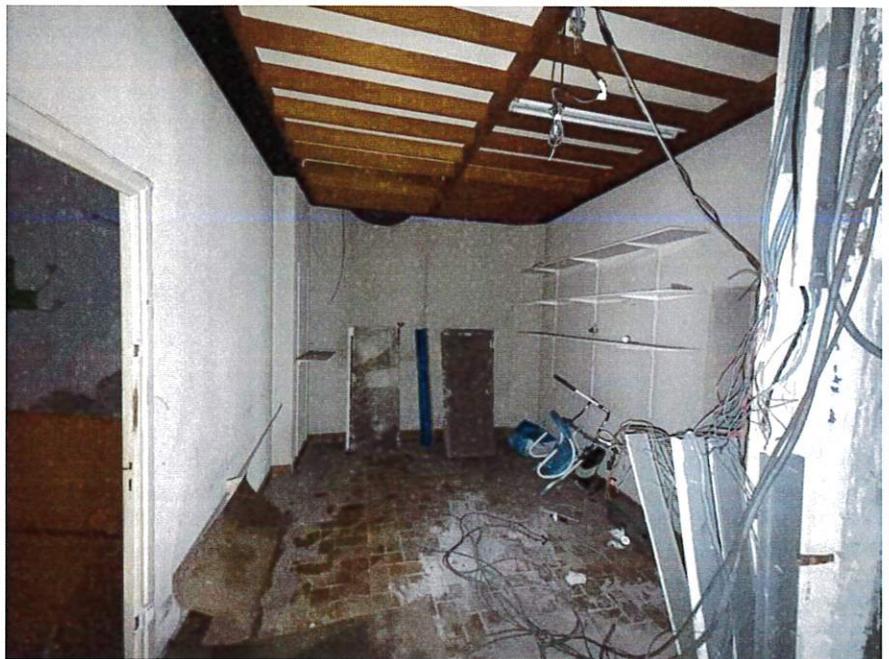
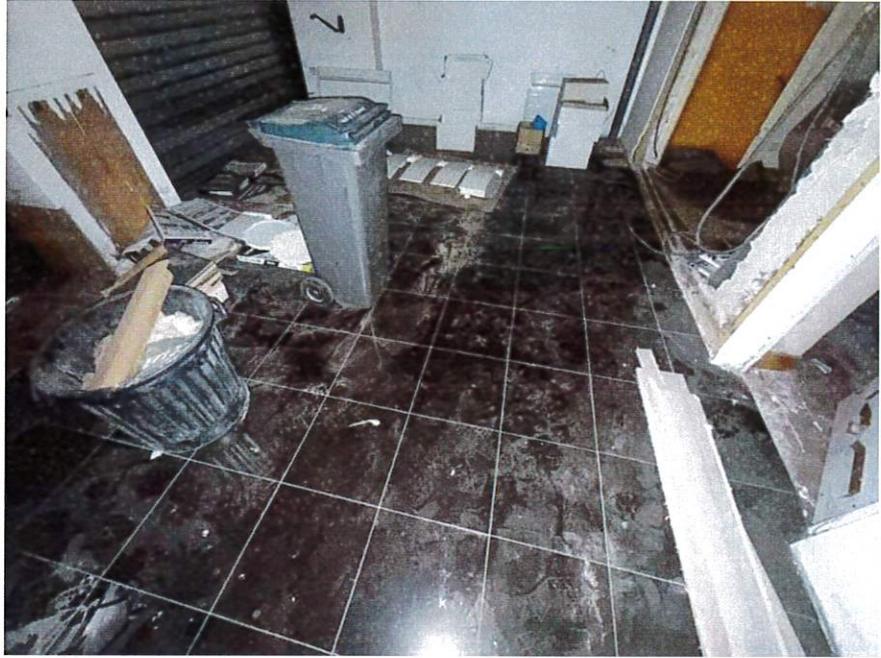
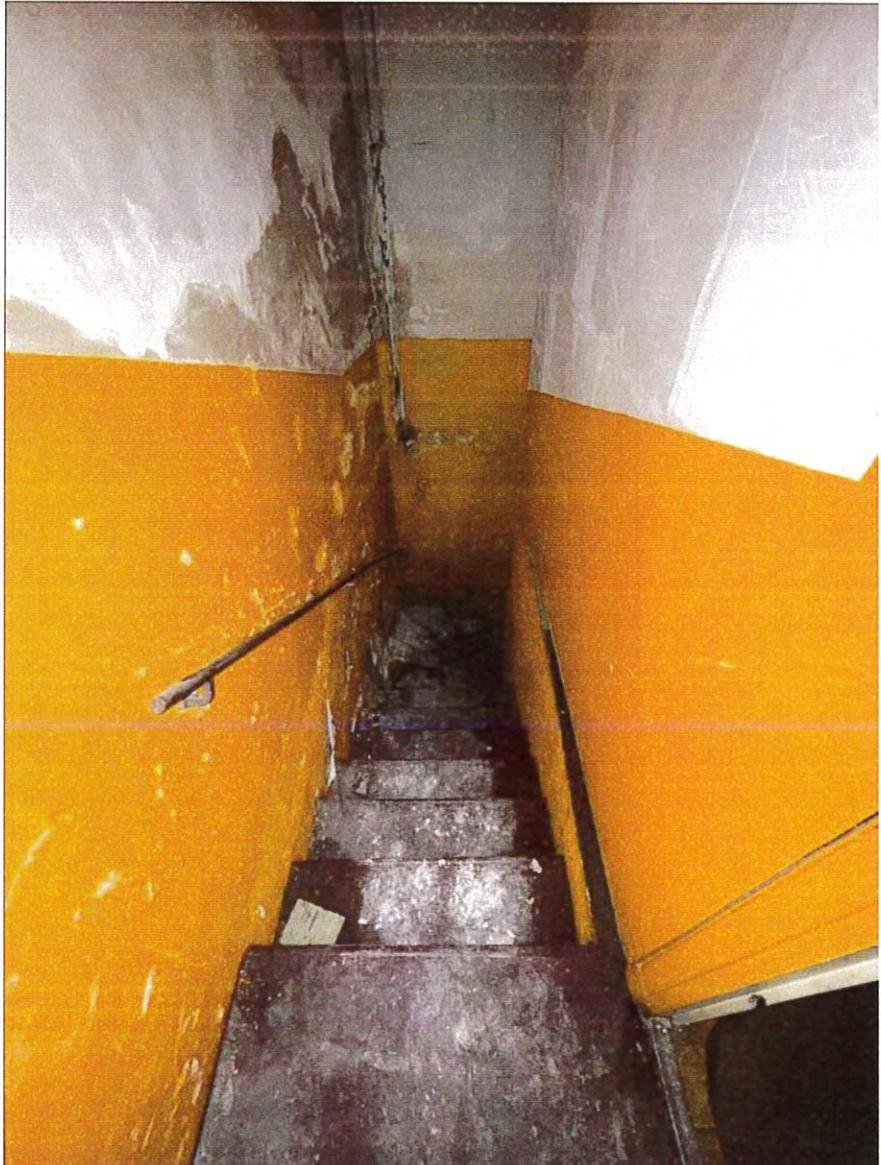
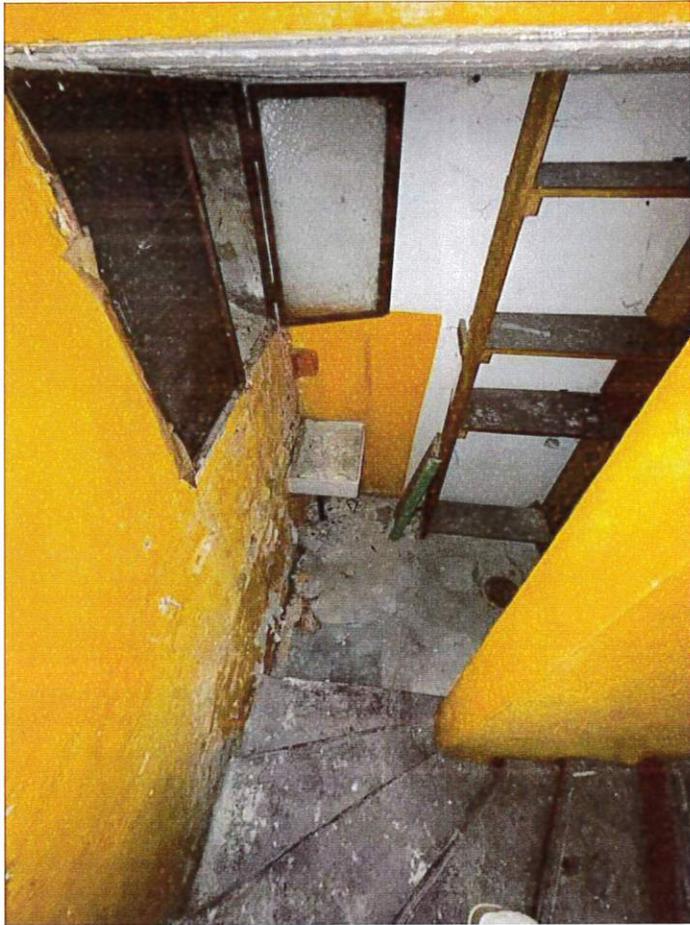
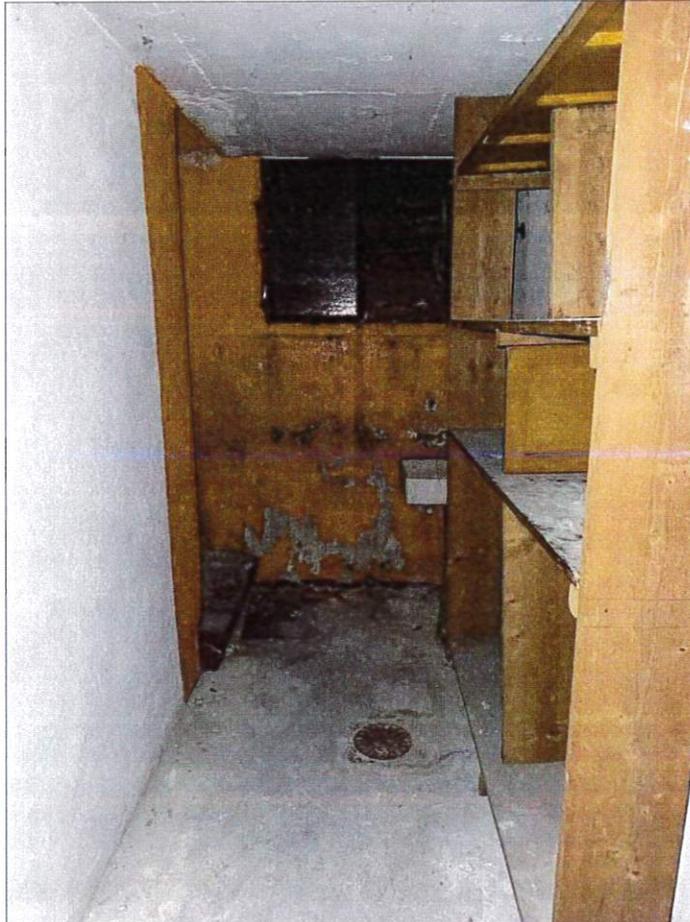
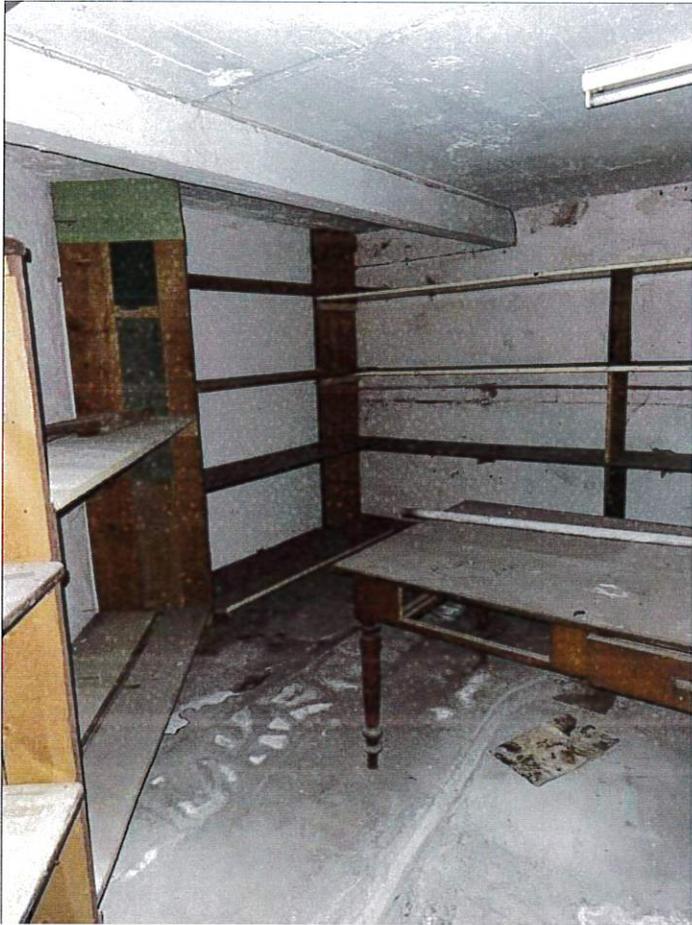
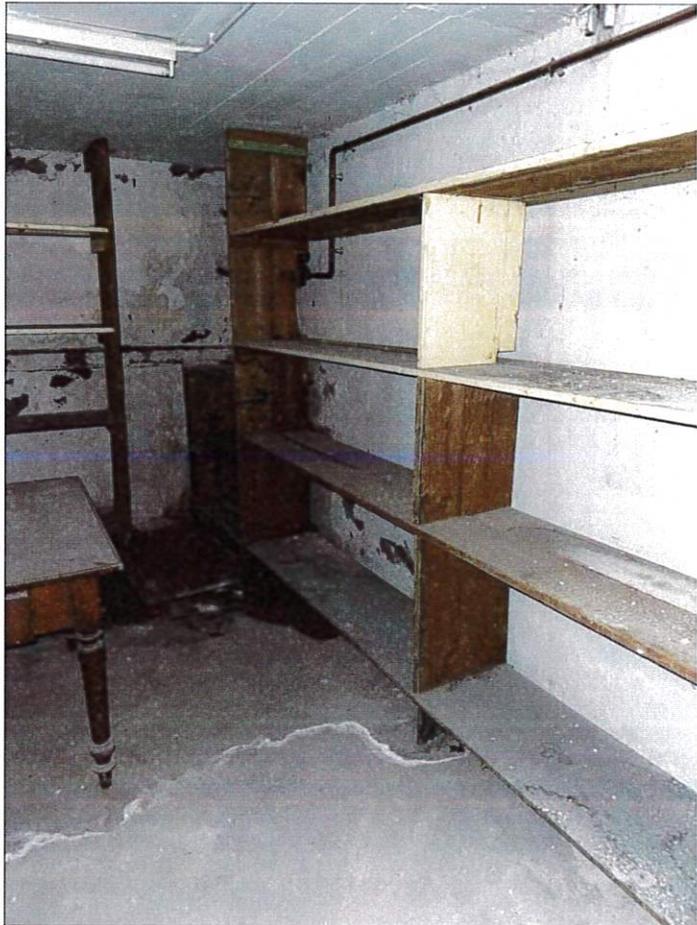
Rez de chaussée Côté Ouest :

Une porte en métal sans serrure donne sur un local de 37.59 m² flanquée au Sud de deux portes de garage équipées d'un rideau métallique.

Ce local est équipé d'une pièce en sous-sol sans ouverture.

Les locaux ont été entièrement déconstruits et sont bruts, sans eau ni électricité.

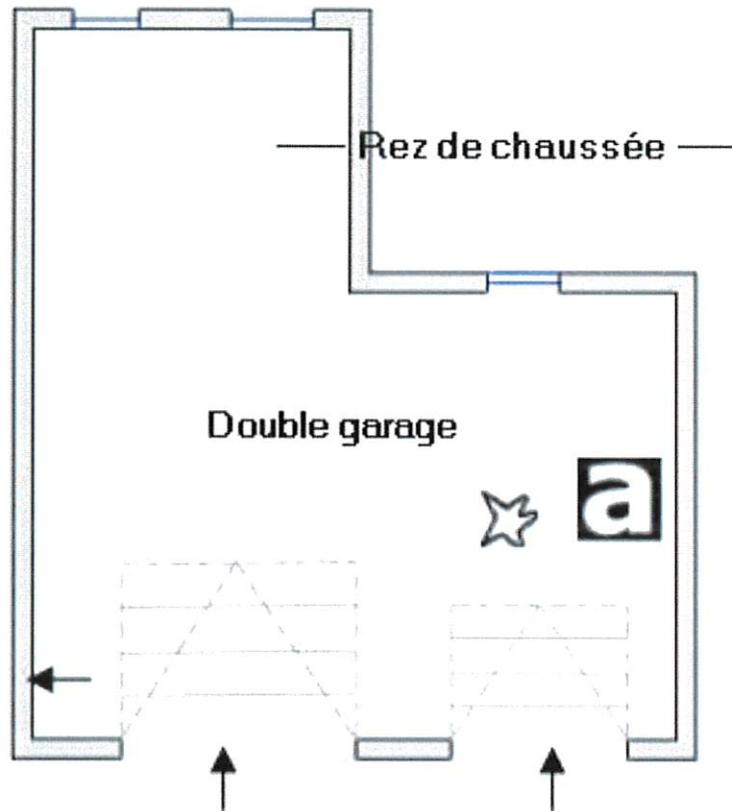
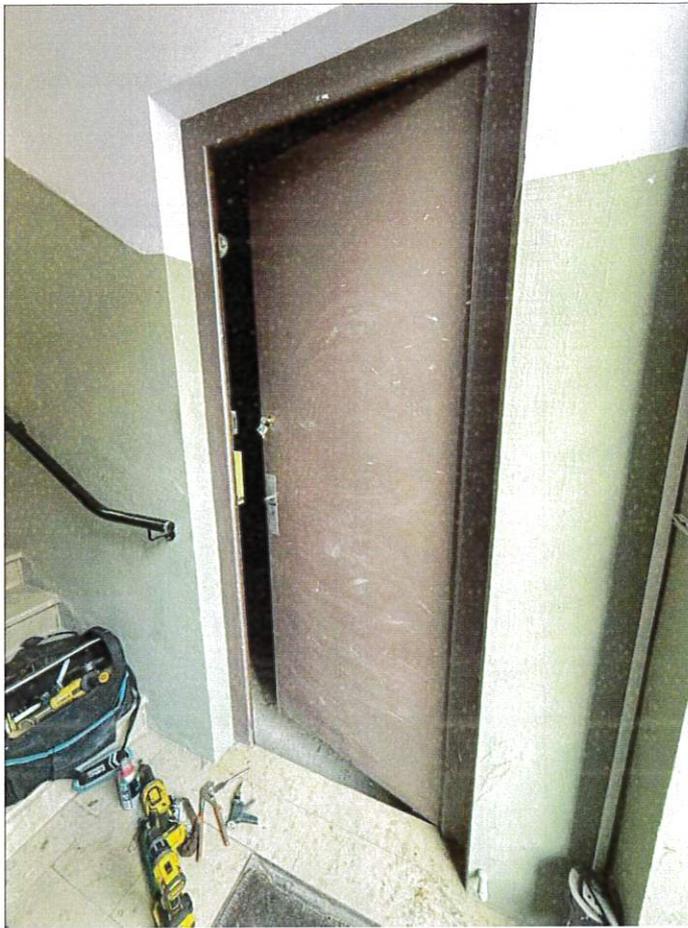
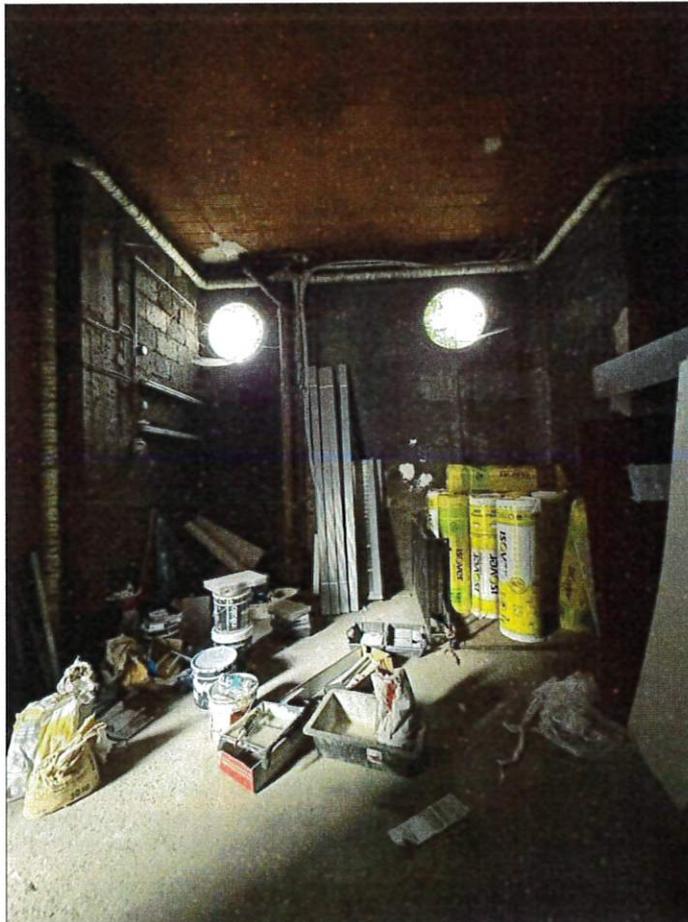
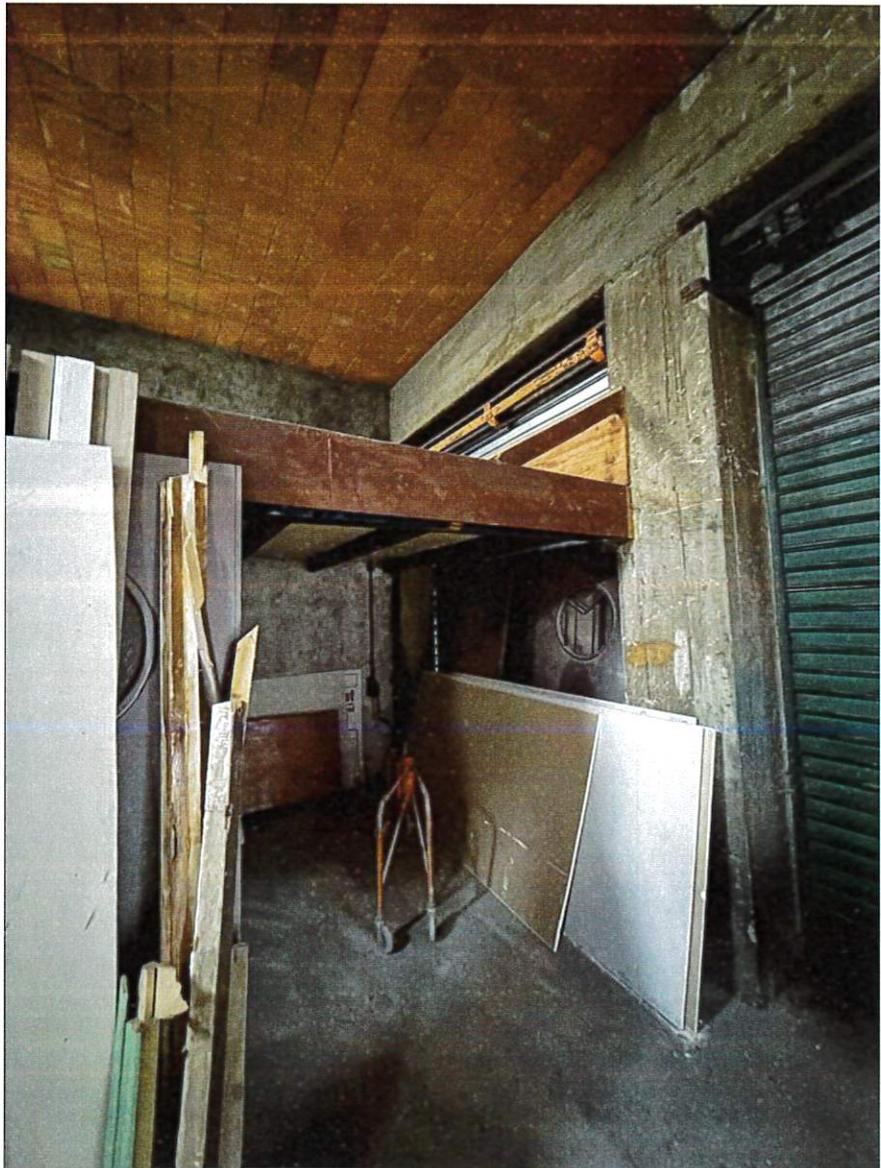
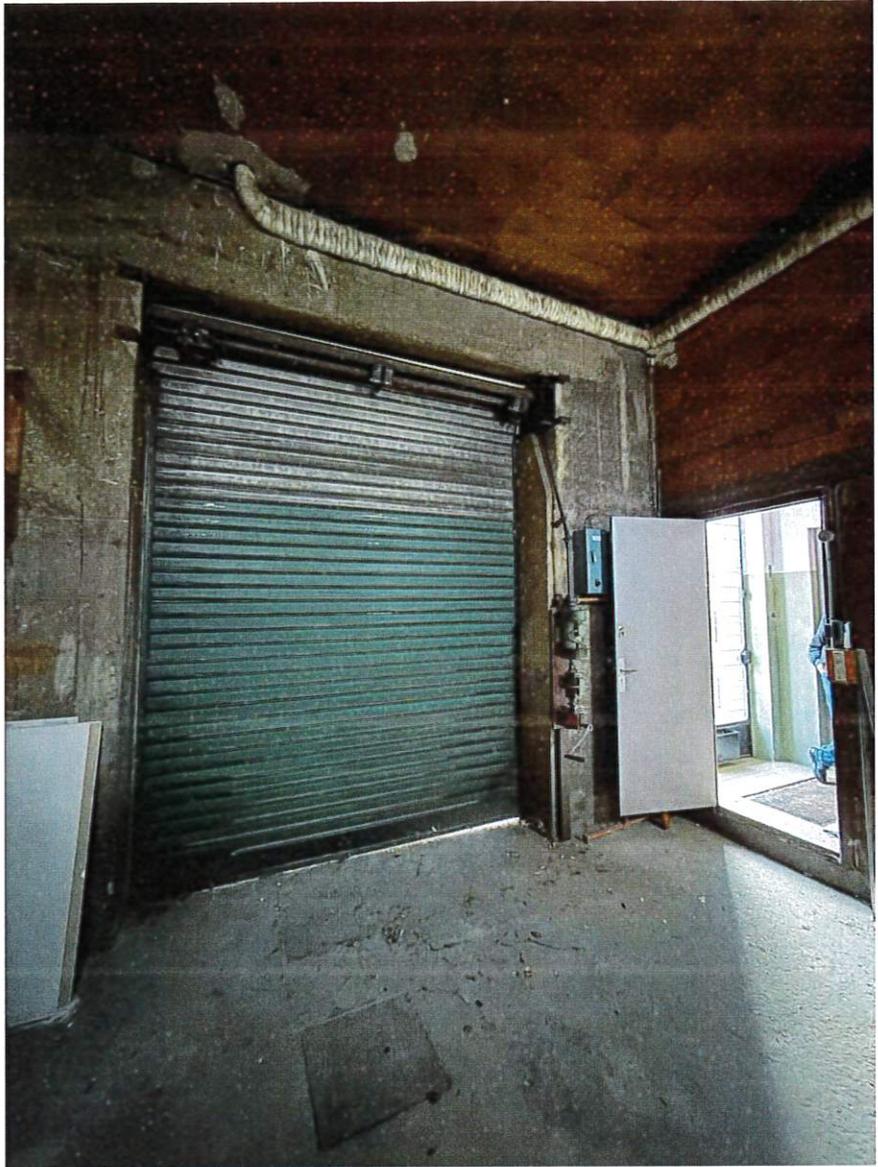
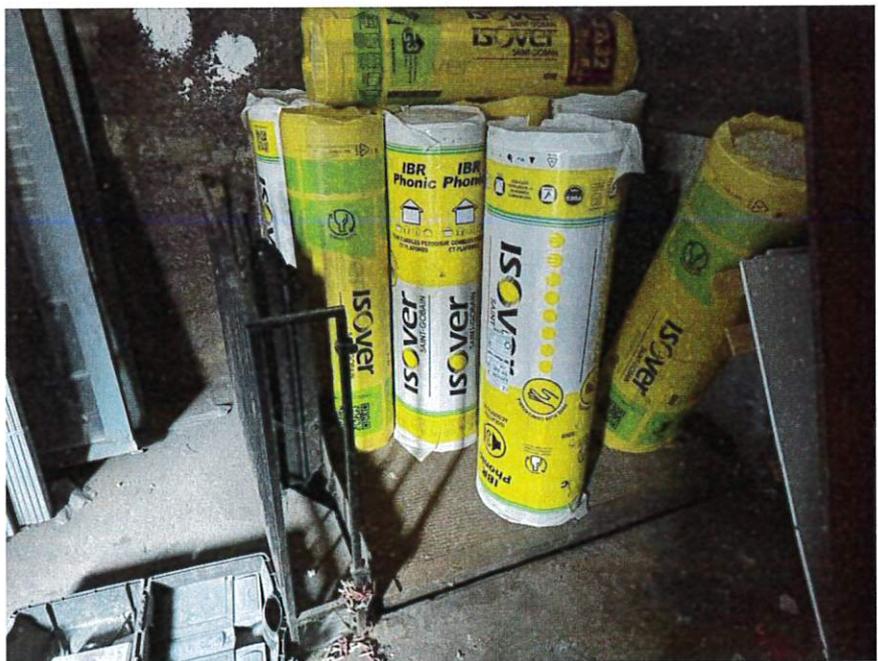
Rez de chaussée Côté Est :

Une porte isoplane donne sur deux garages couverts flanqués au Sud de deux portes de garage équipées d'un rideau métallique.

Murs, sol sont bruts de béton. Le plafond est en brique. Il n'y a aucun équipement fonctionnel et aucune alimentation électrique ou en eau. La présence d'amiante est relevée (plaques de fibro ciment).
