**PROCES-VERBAL
D'HUISSIER
DE
JUSTICE**

PROCES VERBAL DESCRIPTIF

LE TREIZE MARS DEUX MILLE VINGT CINQ

M'êtré rendu ce jour à 13 heures 30, 6 Boulevard François DELAY (42400) SAINT CHAMOND afin de dresser le procès-verbal descriptif du bien immobilier à cette adresse, accompagné de :

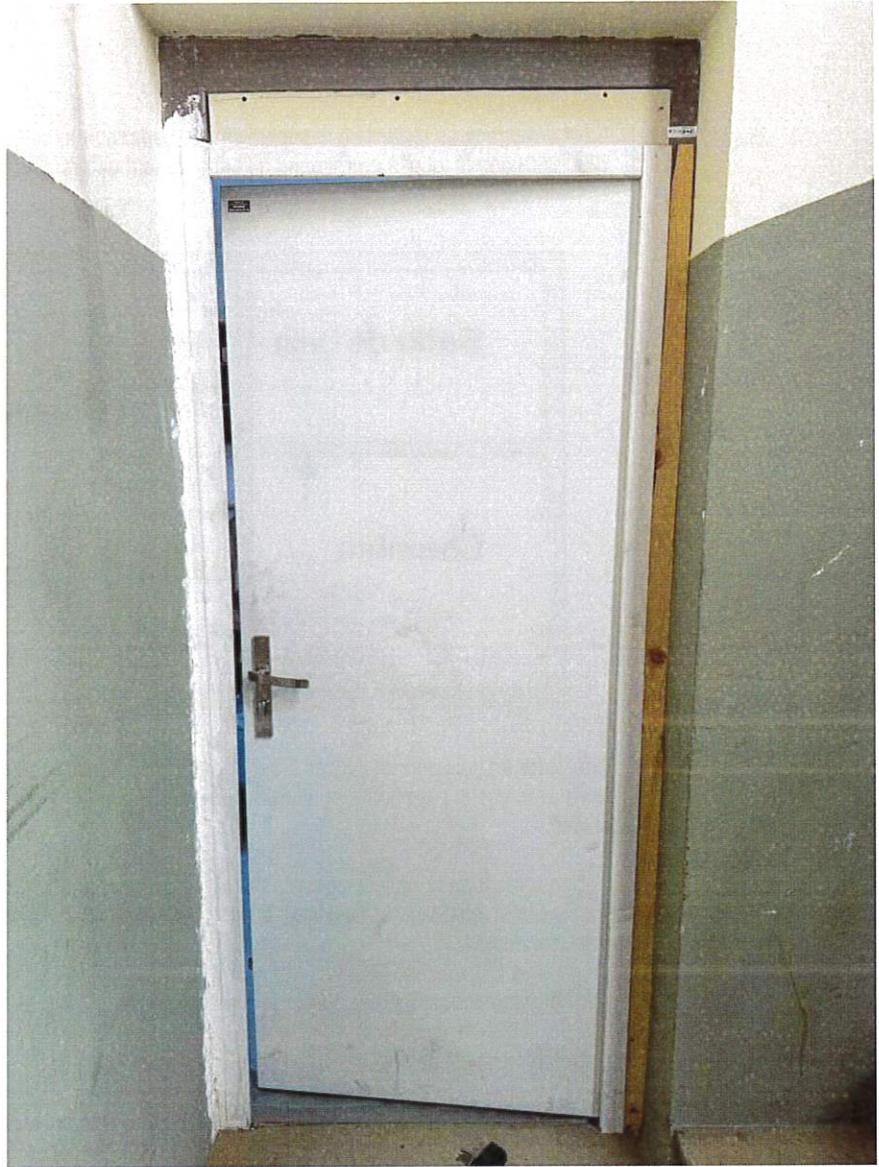
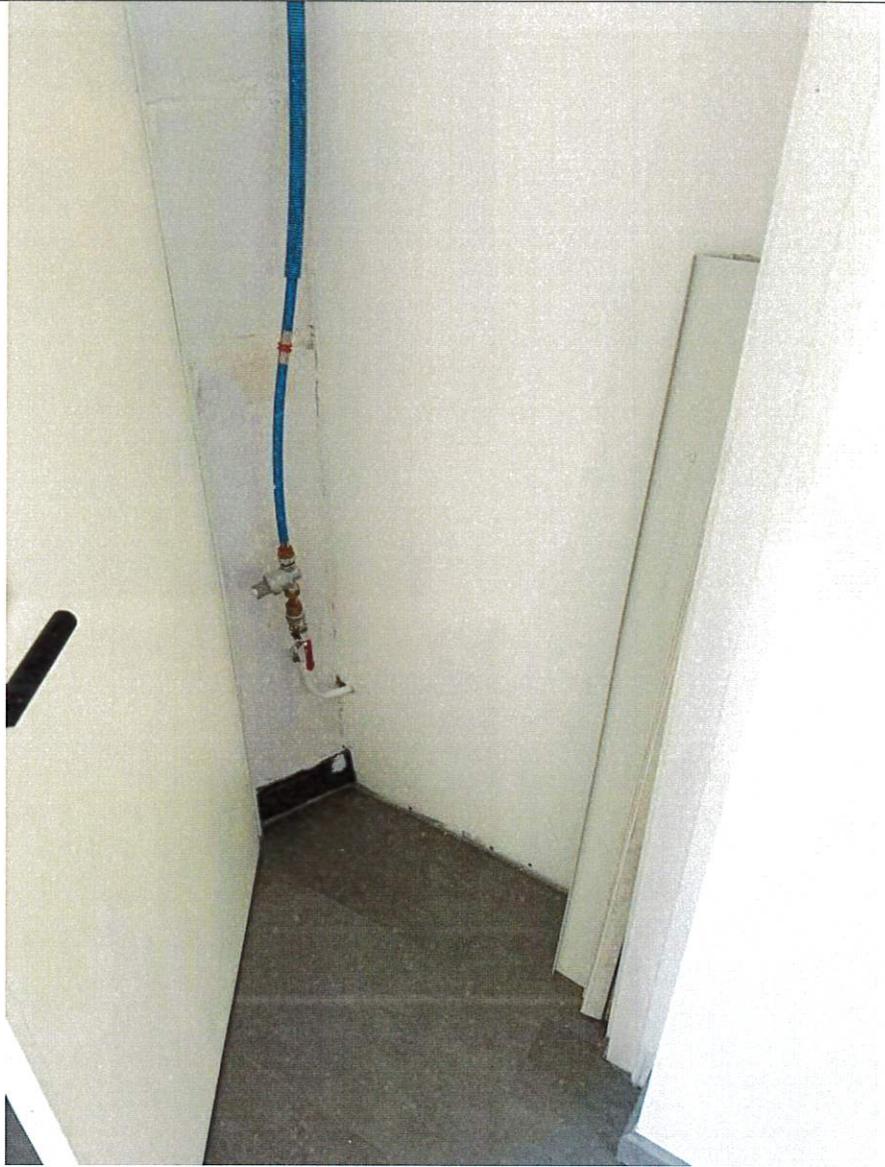
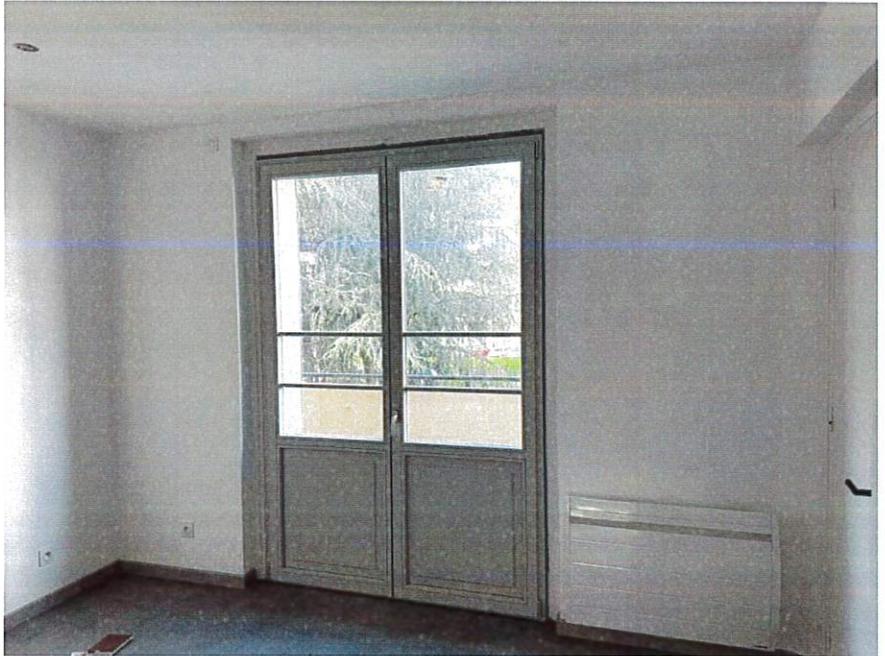
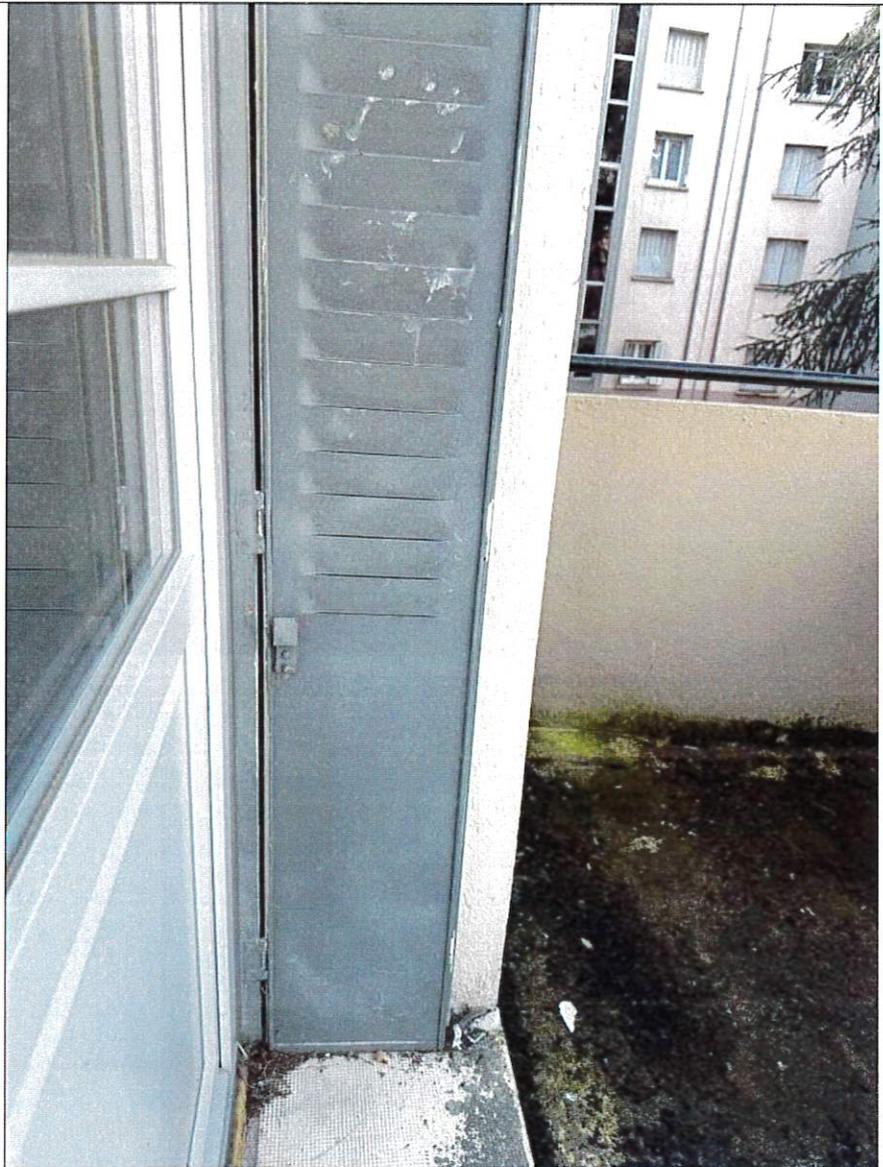
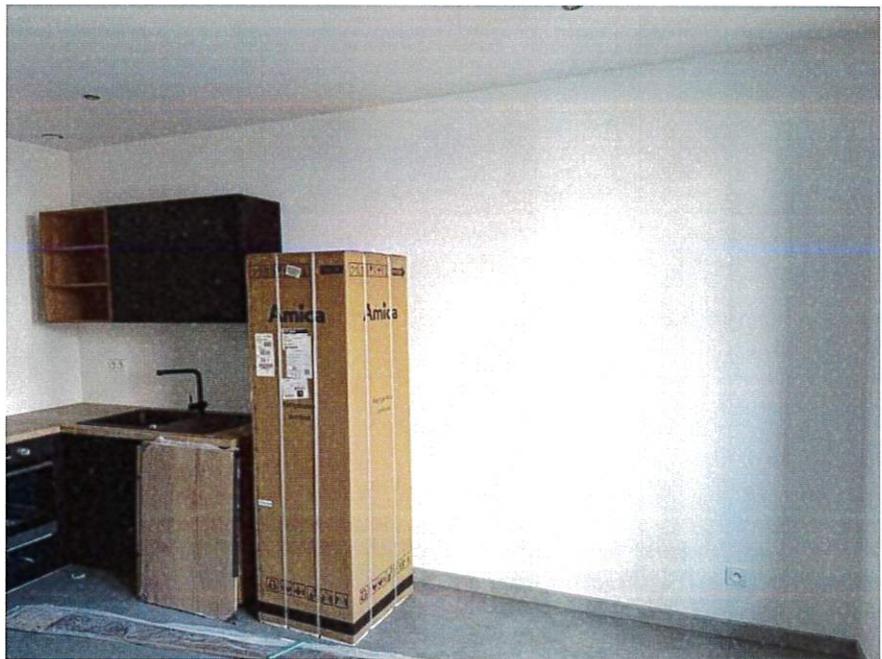
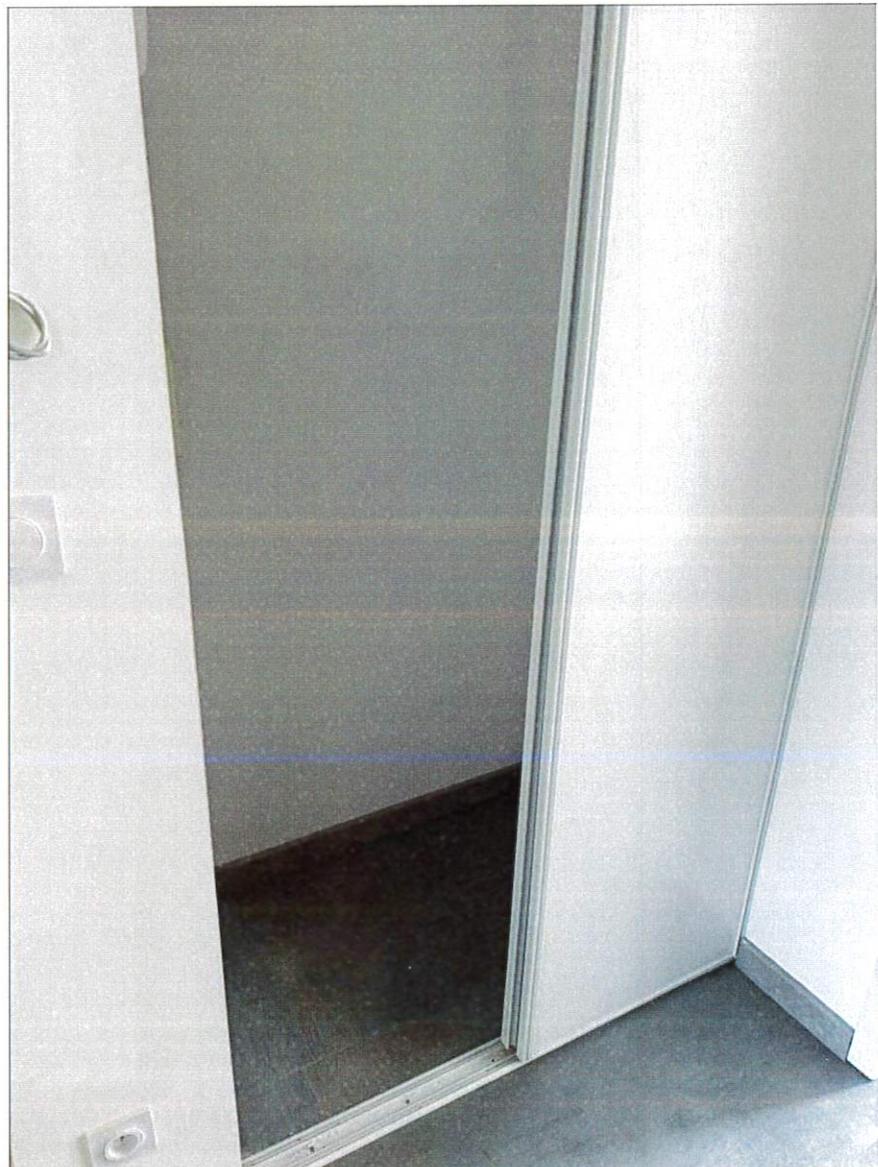
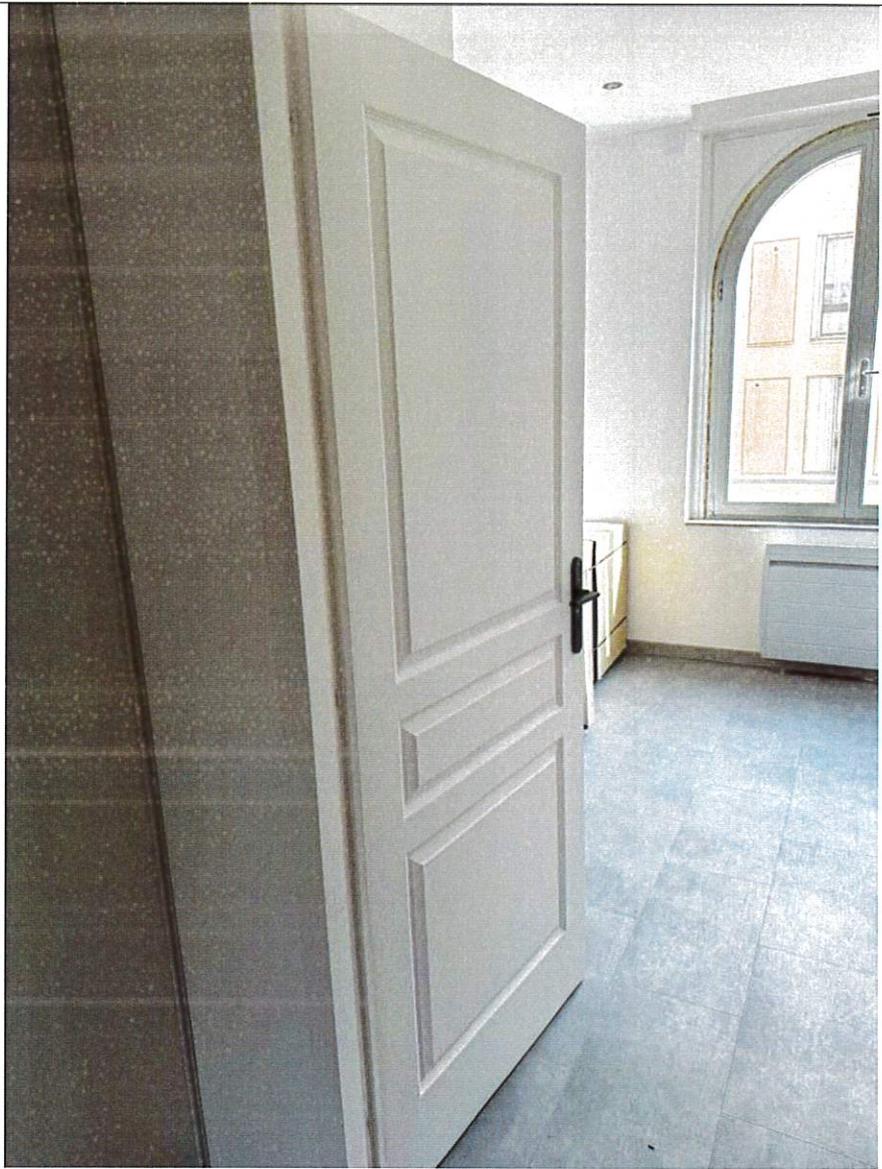
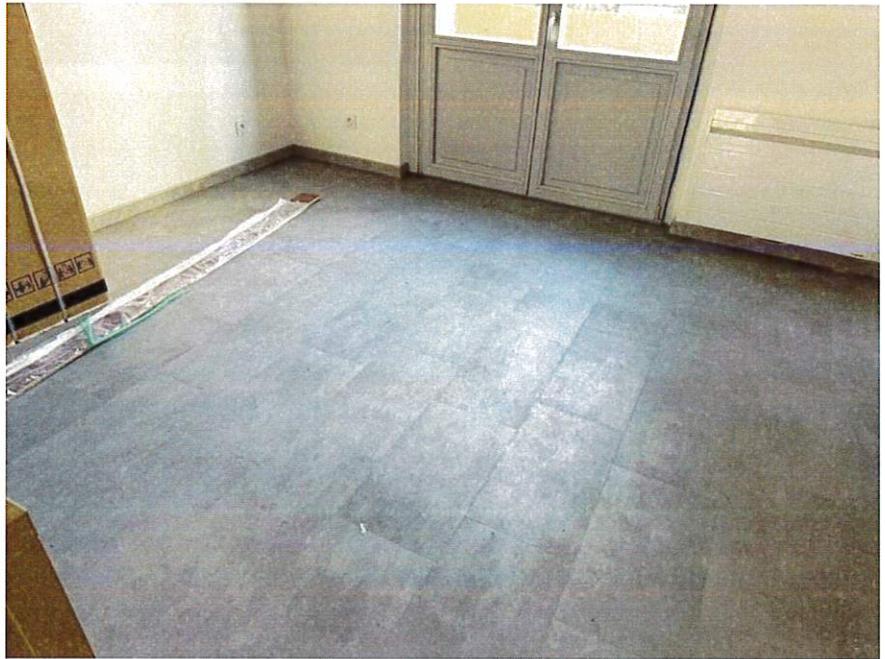
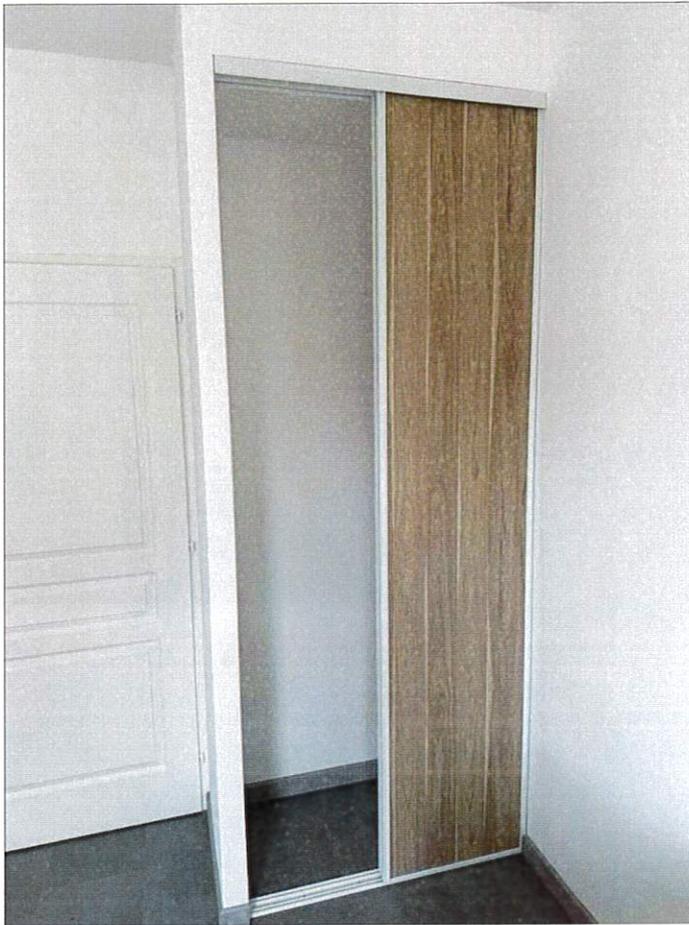
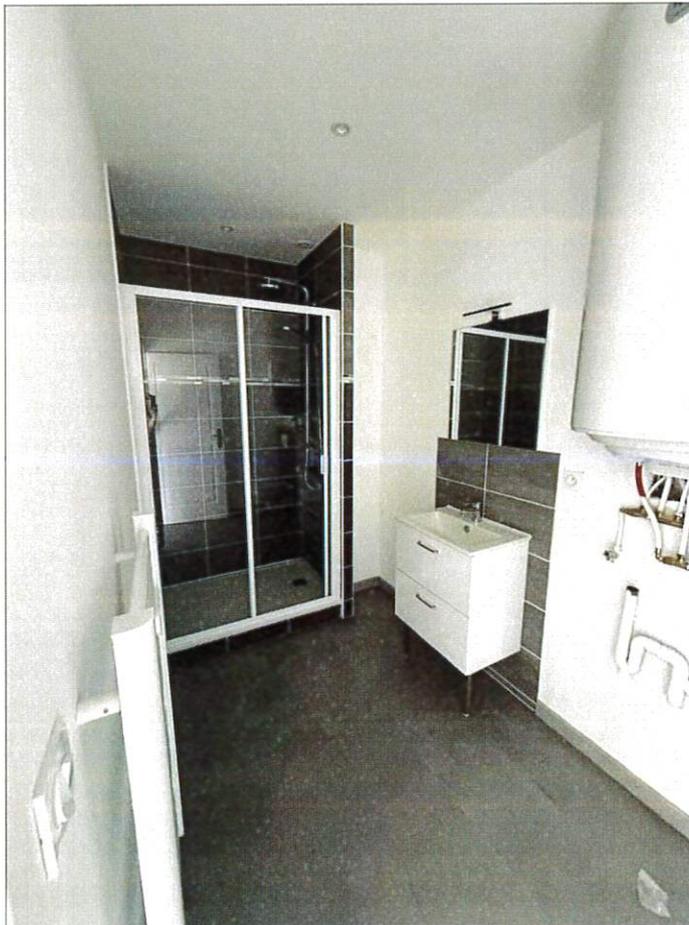
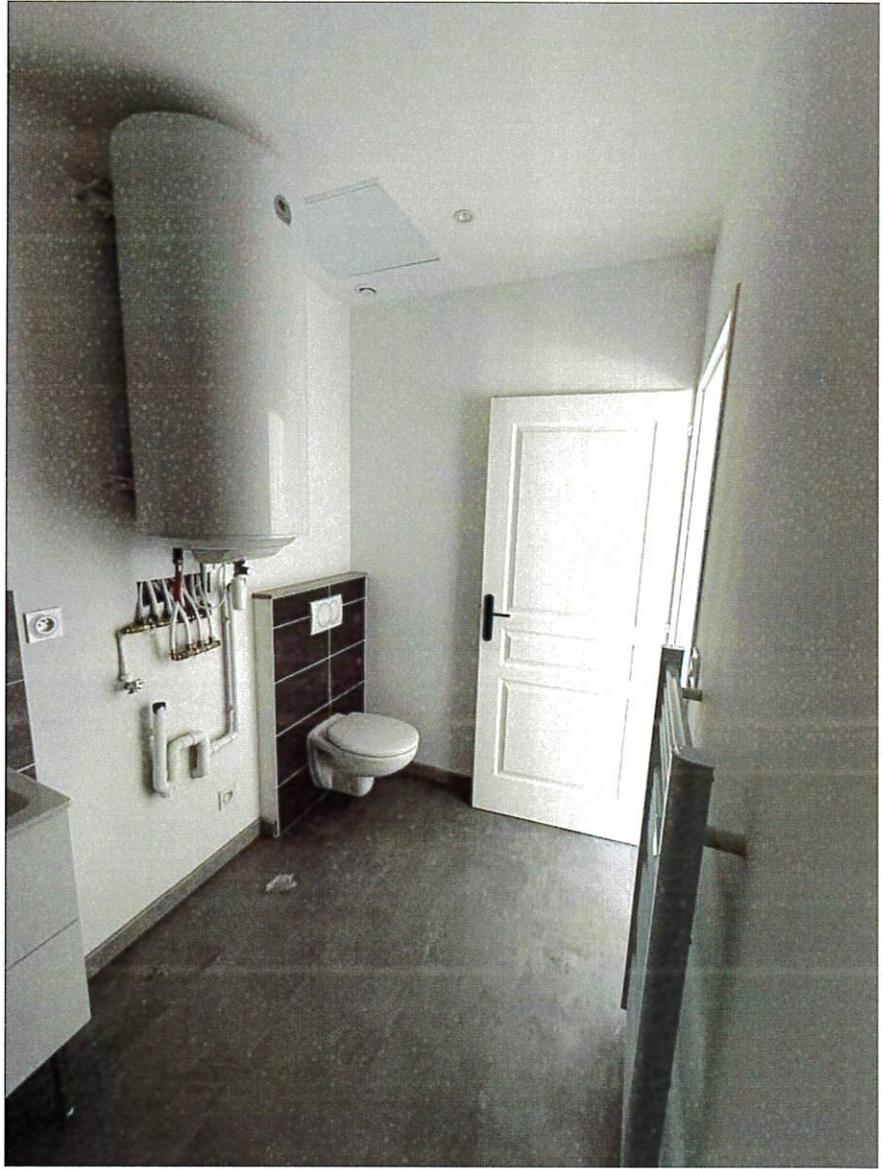
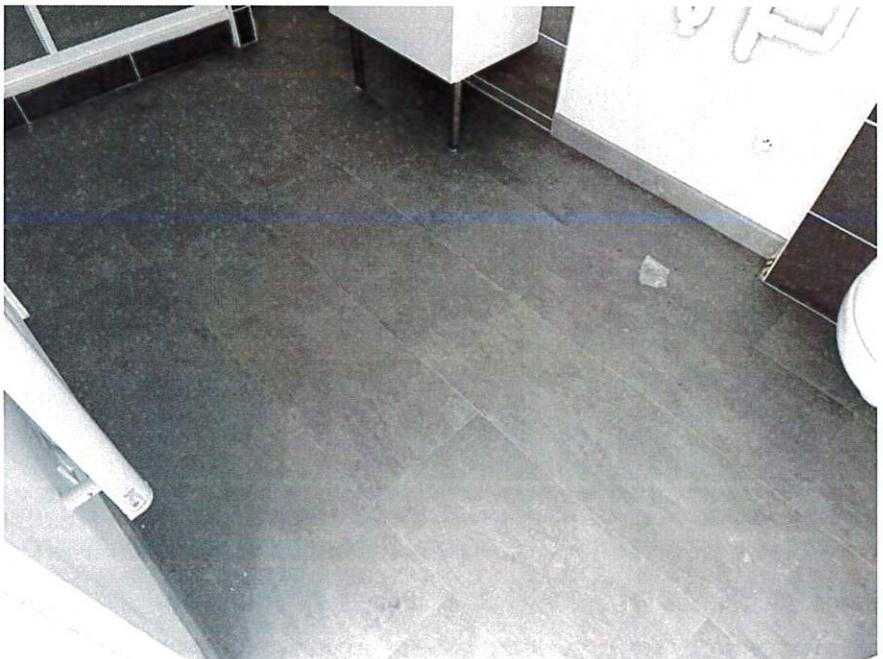
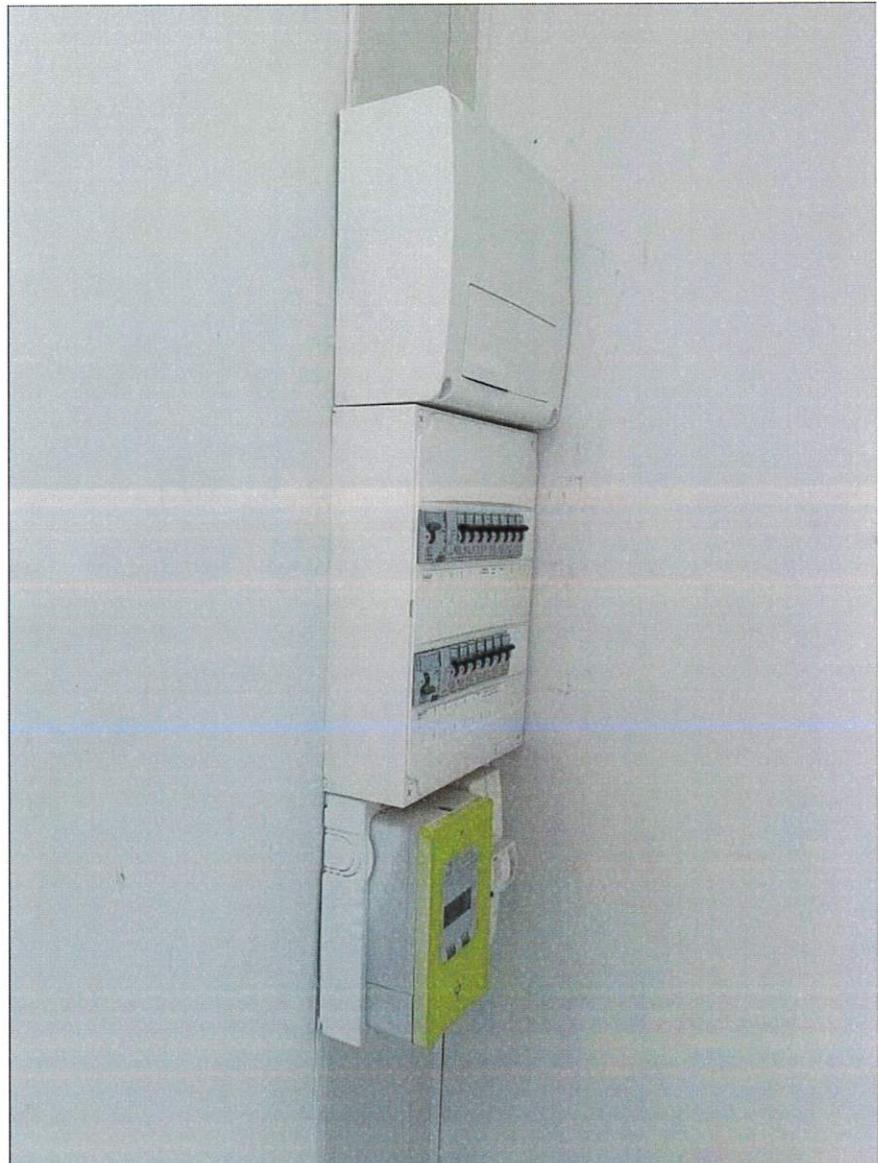
Lot n°9 :

Une porte en bois permet l'accès à cet appartement qui dispose d'une double porte vitrée donnant balcon au Nord avec vue sur le square et d'une fenêtre neuve sur la façade Sud équipée d'un volet roulant manuel ancien.

L'appartement a été entièrement rénové et isolé en périphérie (laine de verre/placo plâtre). Murs et plafond sont peints. L'éclairage est assuré par des spots encastrés. Au sol, est un parquet flottant probablement sur plancher ancien.

Il n'y a ce jour aucune alimentation électrique ou en eau.

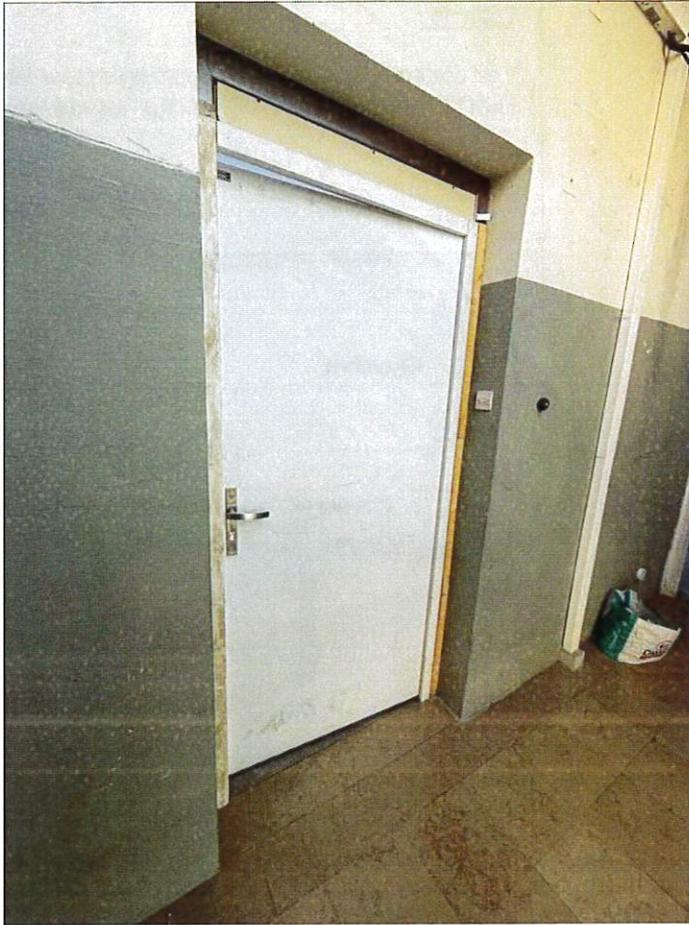
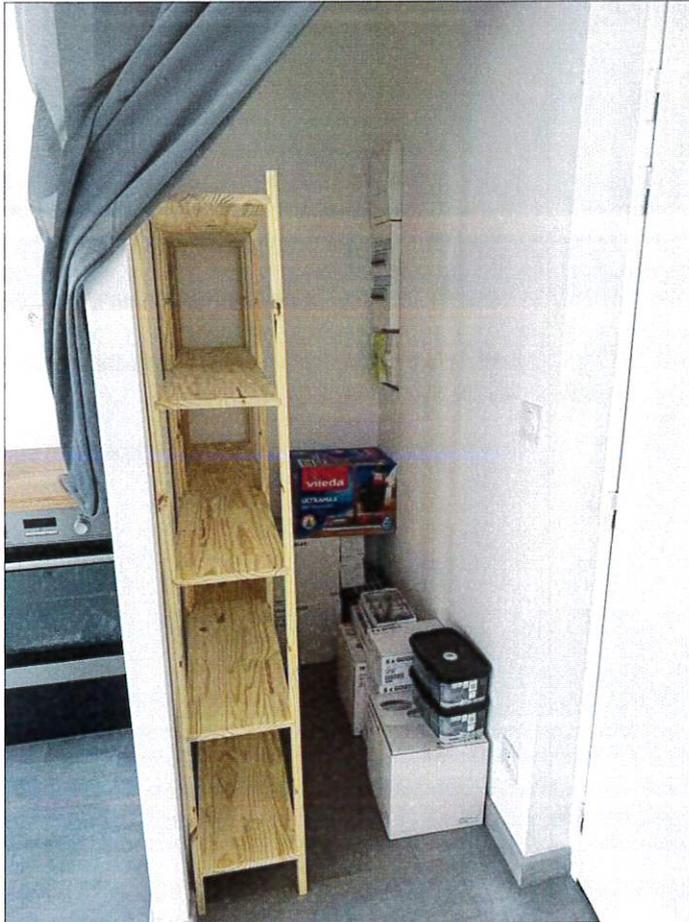
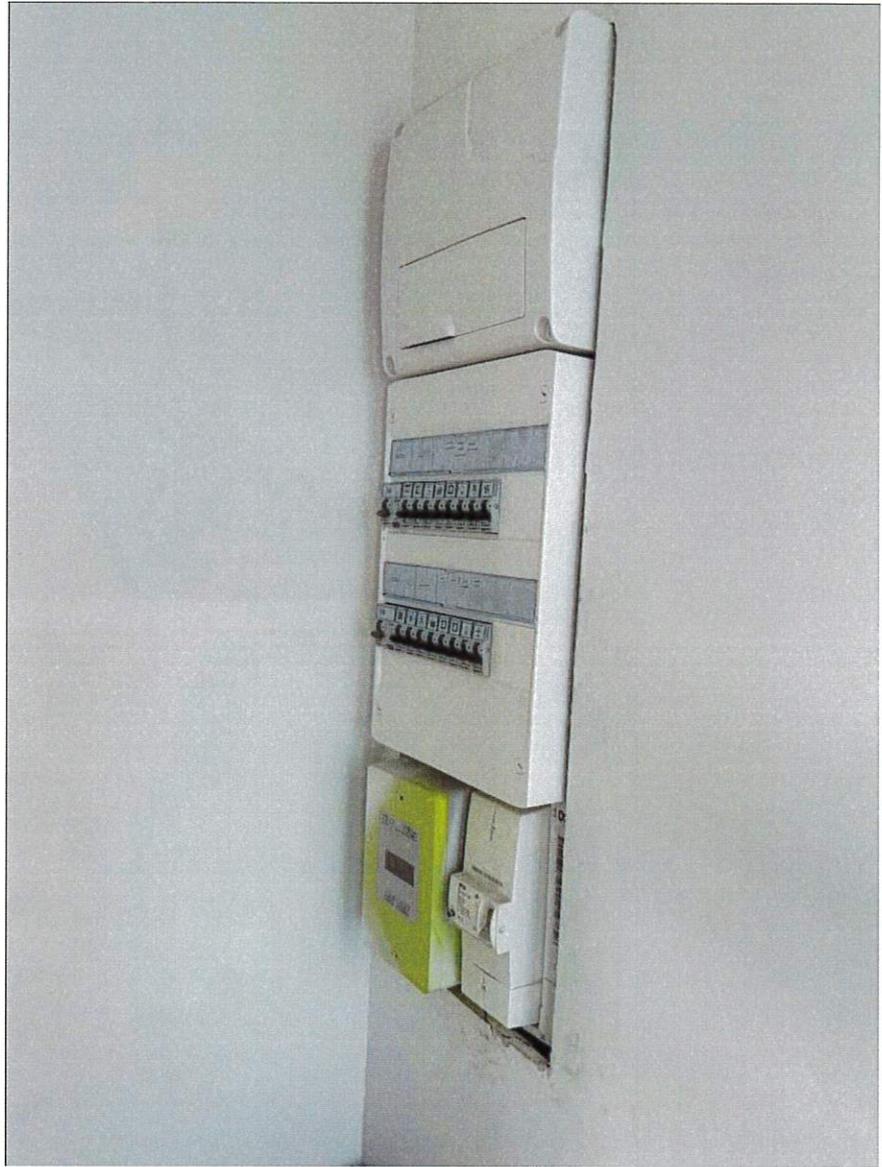
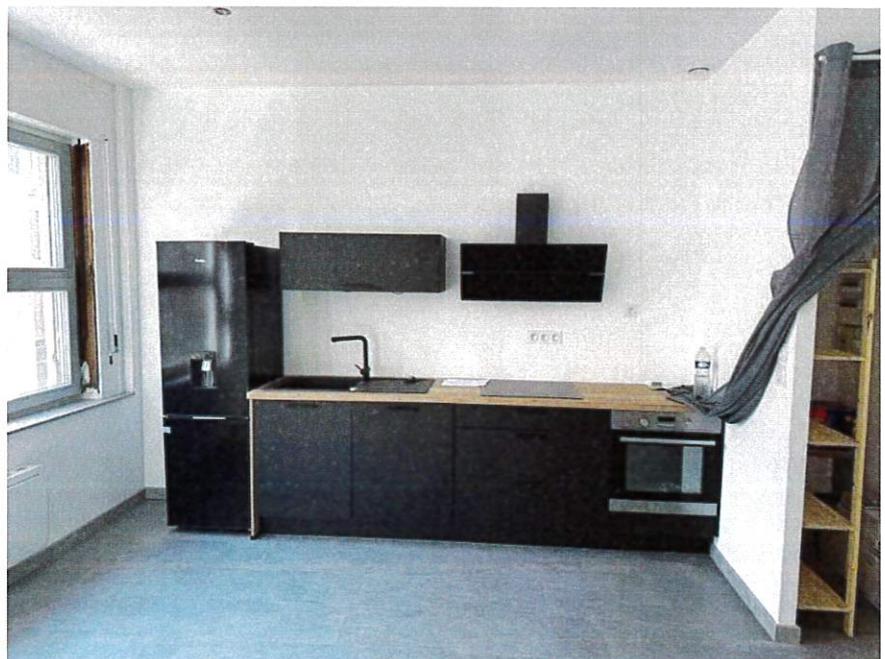
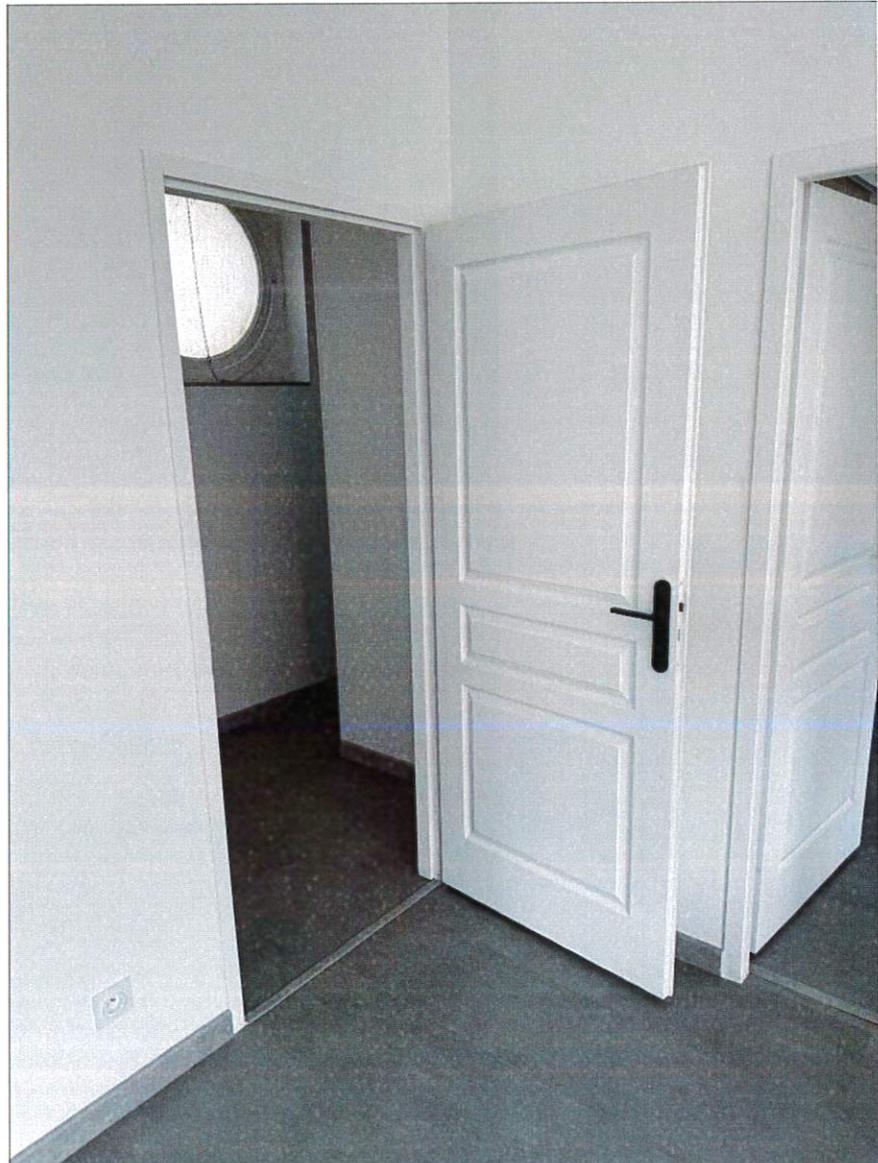
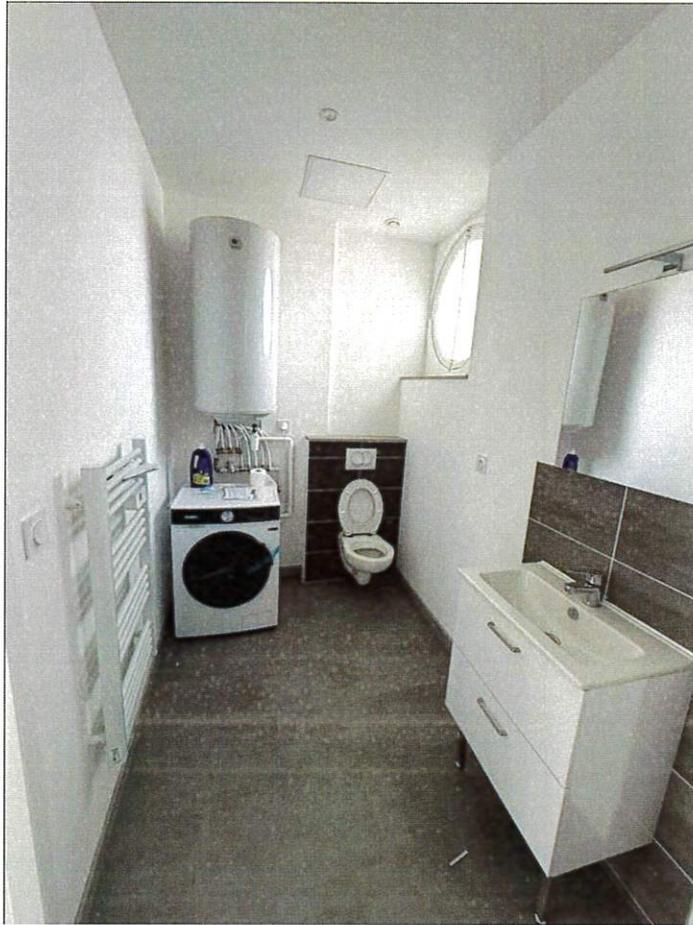
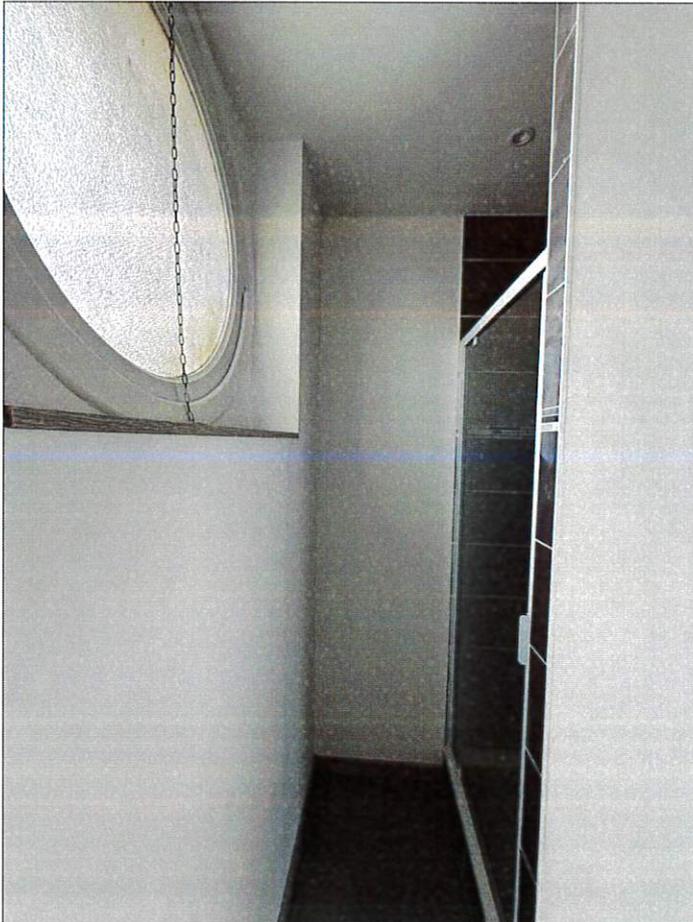
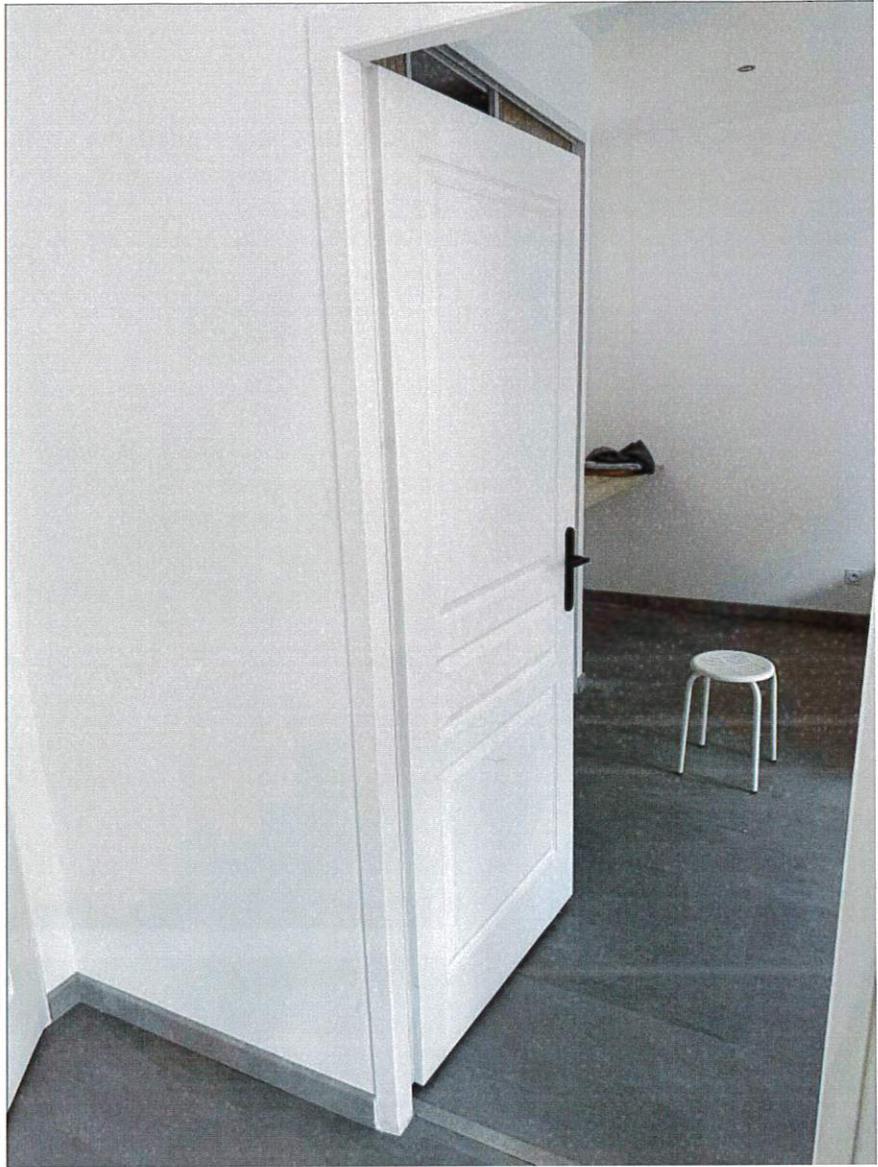
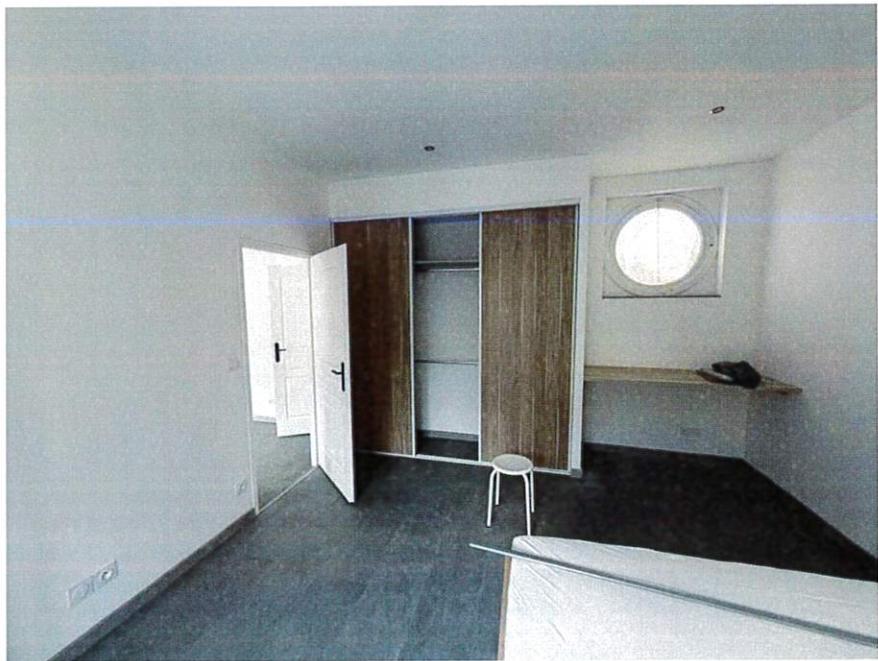
Lot n°10 :

Une porte en bois permet l'accès à cet appartement qui dispose de trois grandes ouvertures au Sud avec vue sur le square et de trois fenêtres rondes sur la façade Nord.

L'appartement a été entièrement rénové et isolé en périphérie (laine de verre/placo plâtre). Murs et plafond sont peints. L'éclairage est assuré par des spots encastrés. Au sol, est un parquet flottant probablement sur plancher ancien.

Il n'y a ce jour aucune alimentation électrique ou en eau.

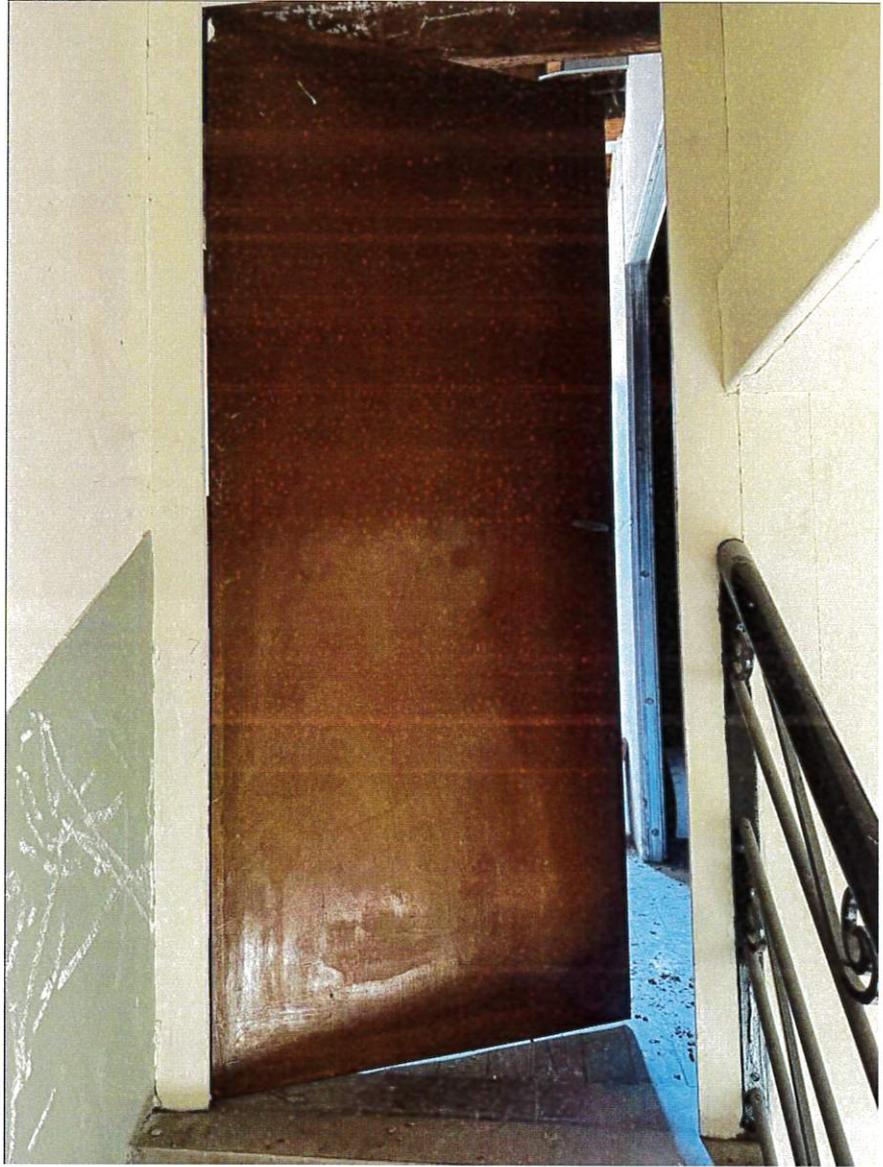
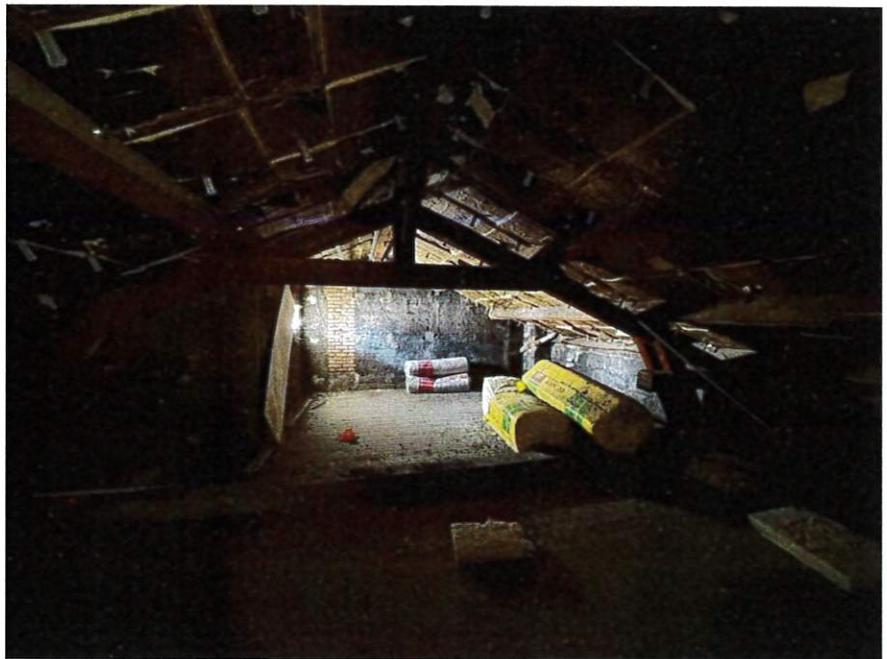
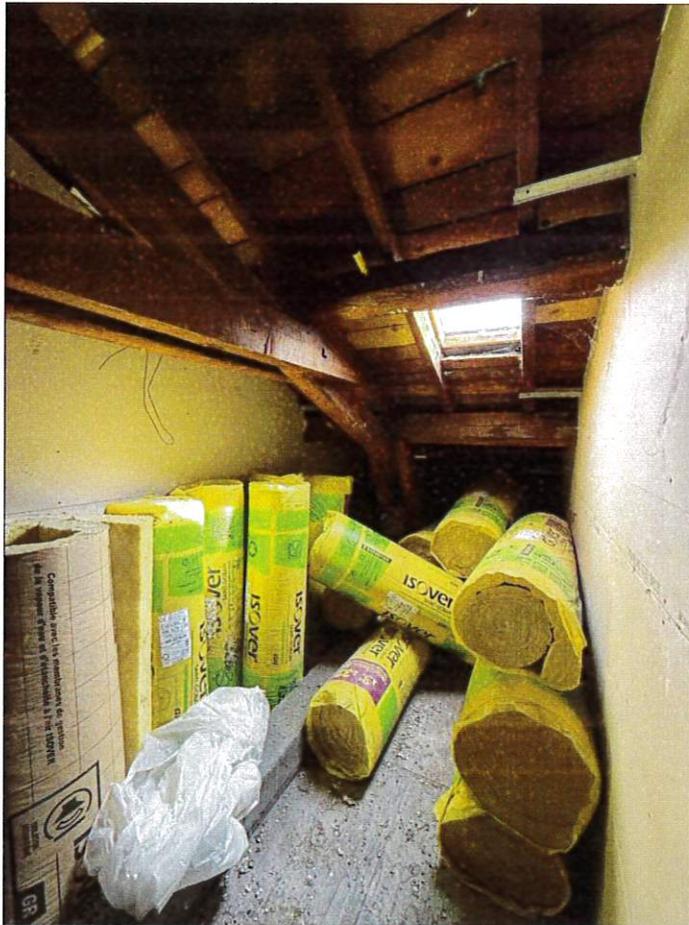
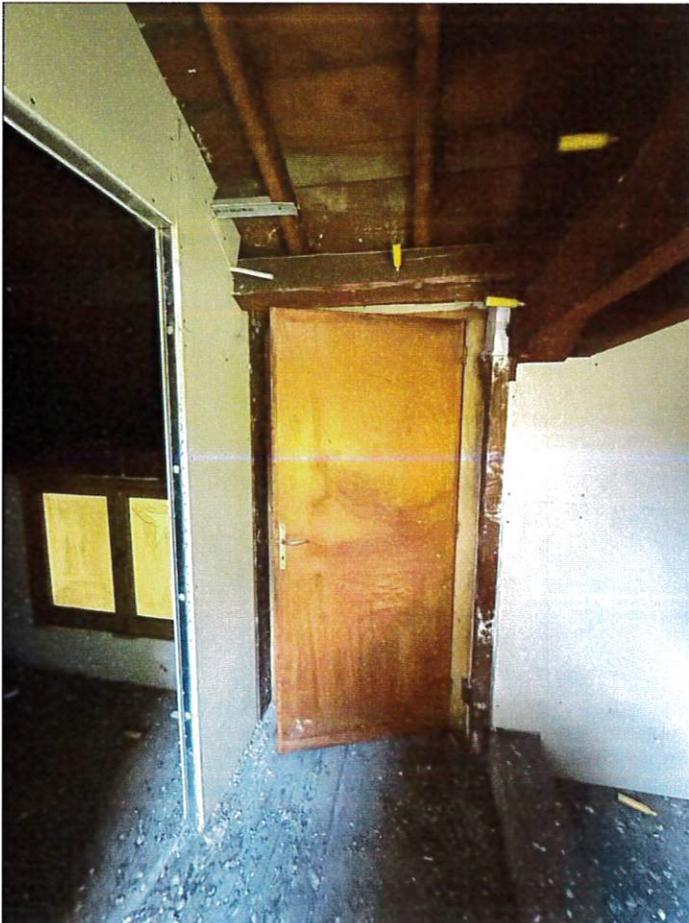
Combles :

Partiellement rénovées puisque trois zones ont été délimitées à l'aide de cloison en placo plâtre, une partie de la sous face du toit a été isolée.

La charpente a été traitée pour les parasites.

Ces dernières ne sont pas habitables.
