**PROCES-VERBAL
D'HUISSIER
DE
JUSTICE**

PROCES VERBAL DESCRIPTIF

LE TREIZE MARS DEUX MILLE VINGT CINQ

M'êtré rendu ce jour à 13 heures 30, 6 Boulevard François DELAY (42400) SAINT CHAMOND afin de dresser le procès-verbal descriptif du bien immobilier à cette adresse, accompagné de :

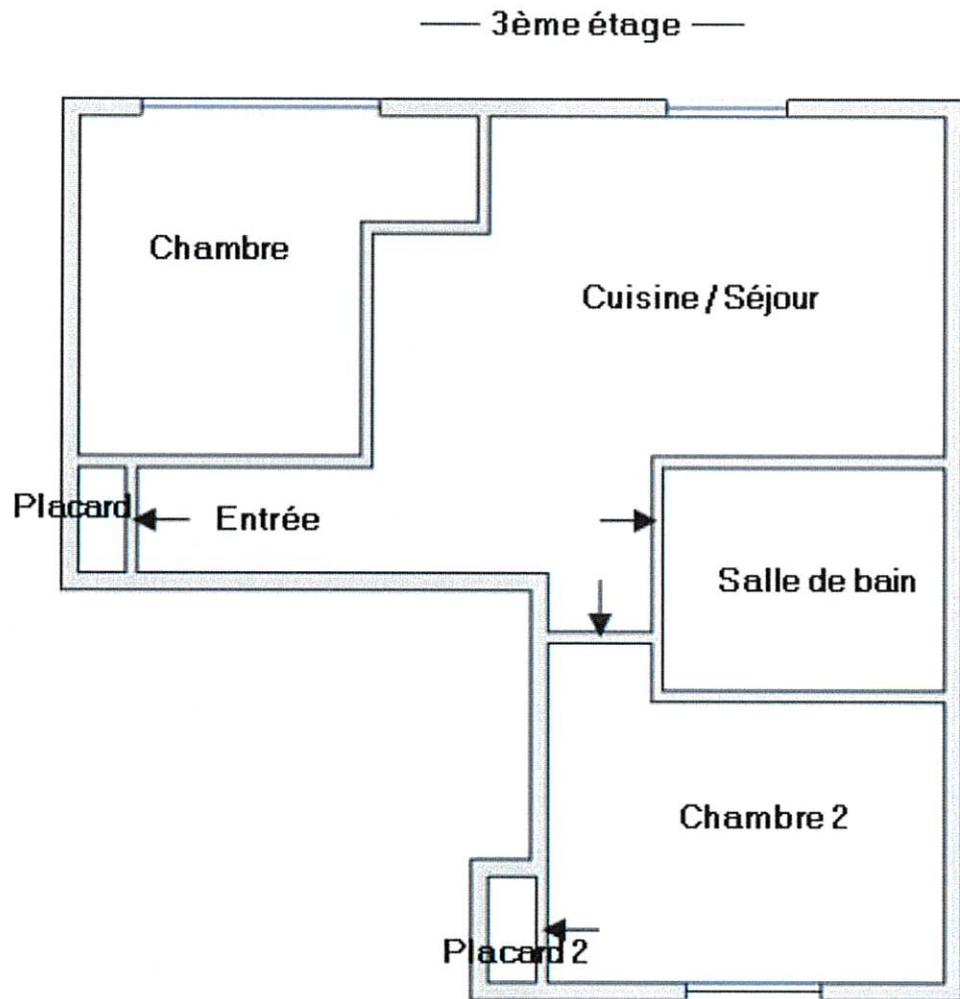
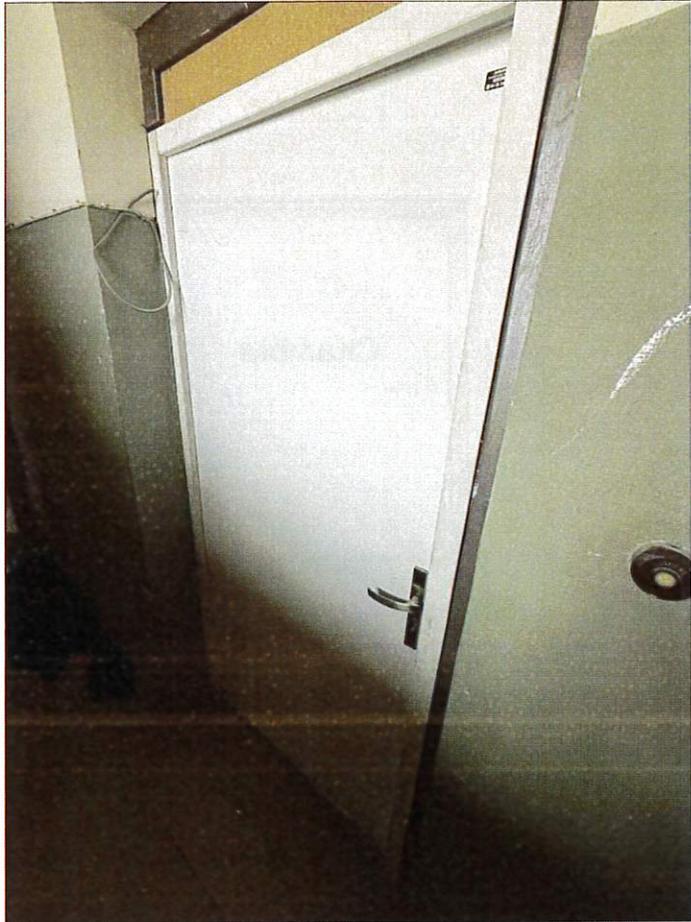
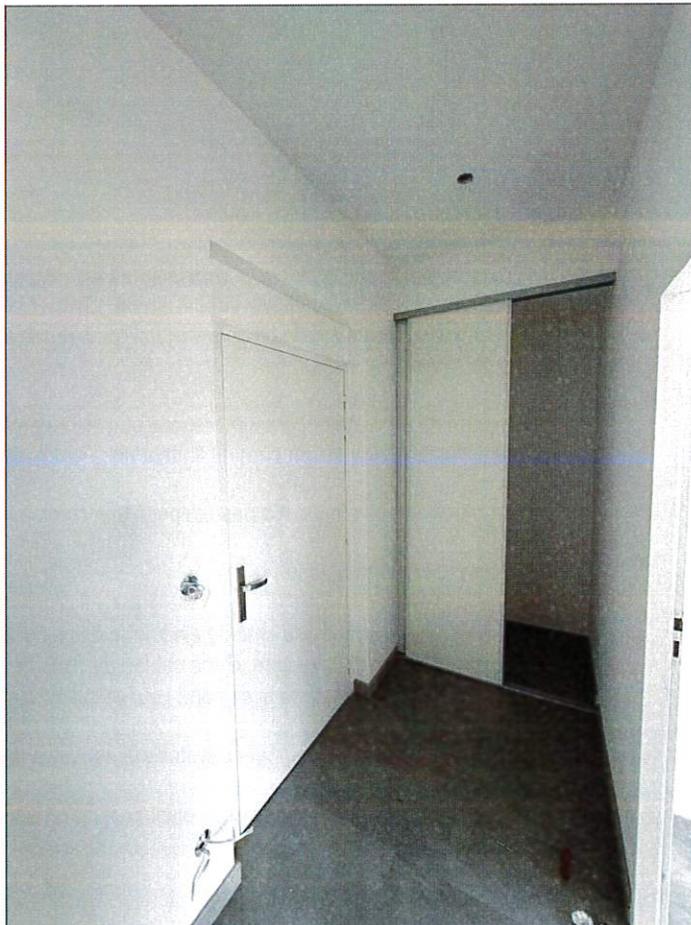
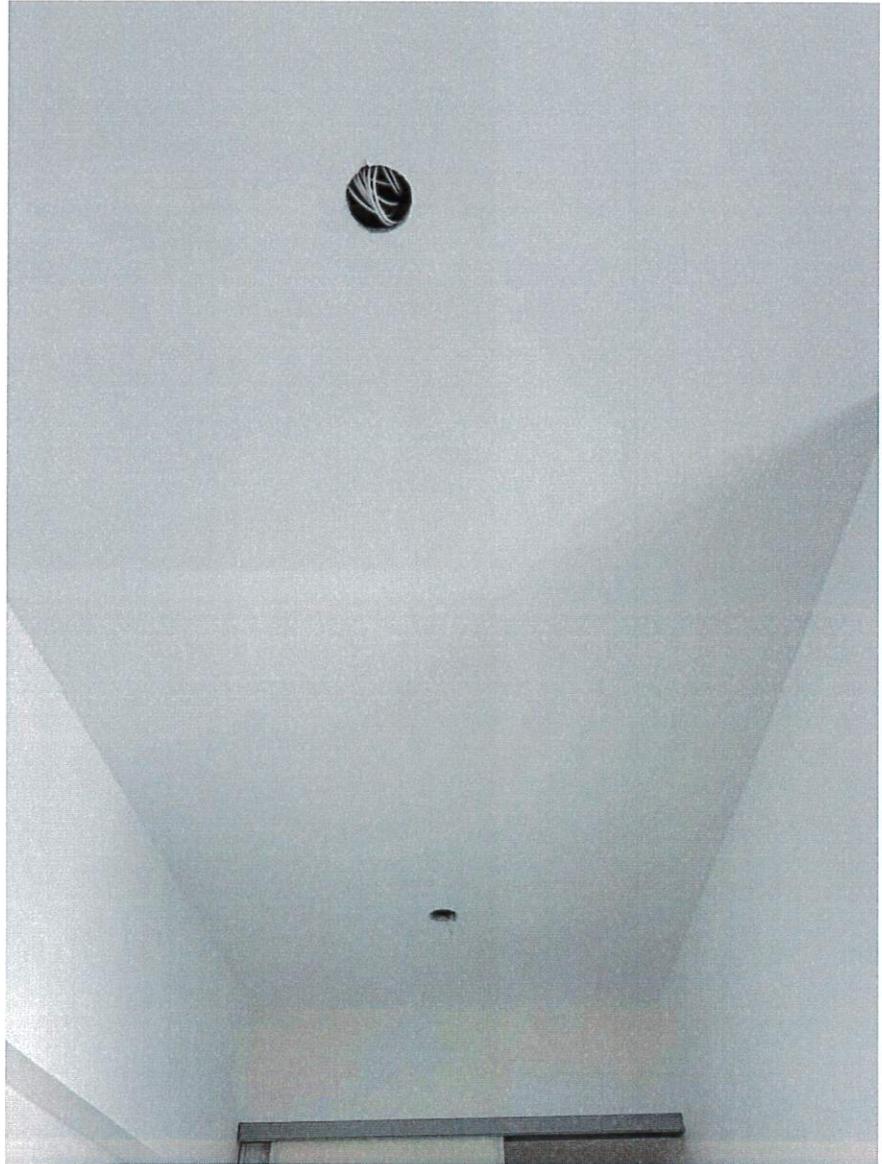
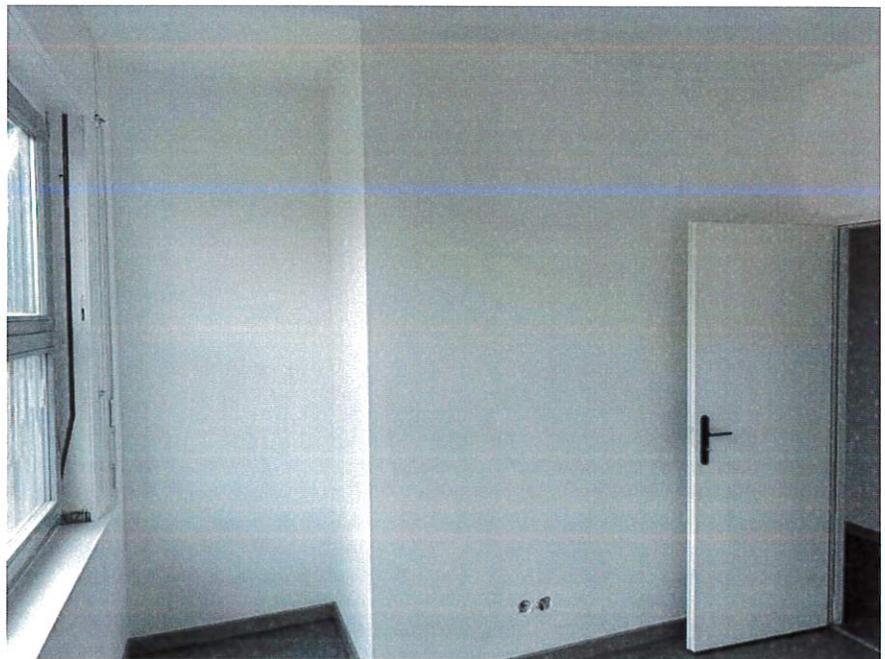
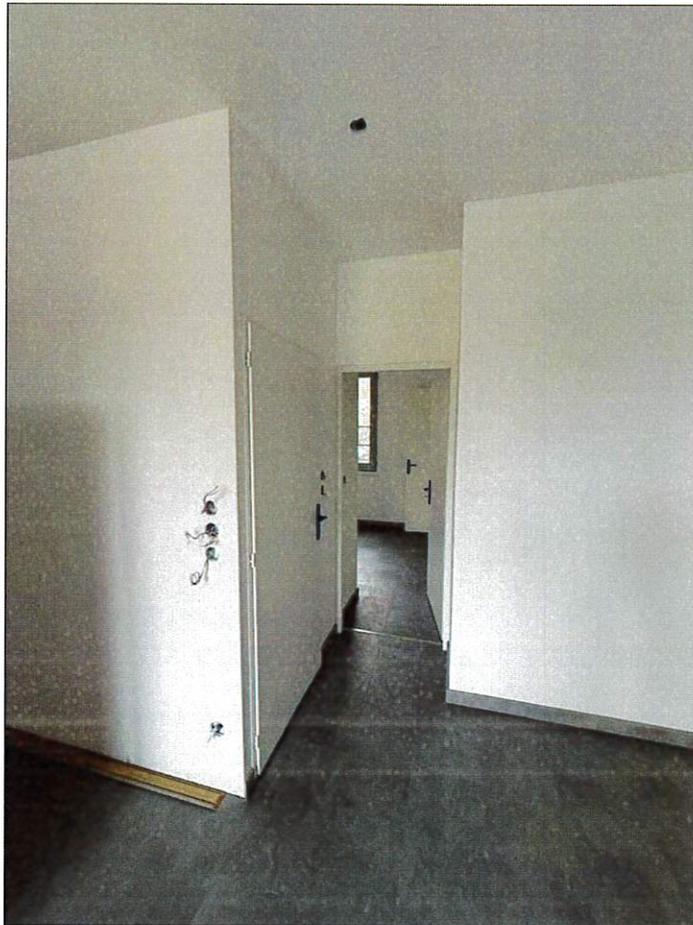
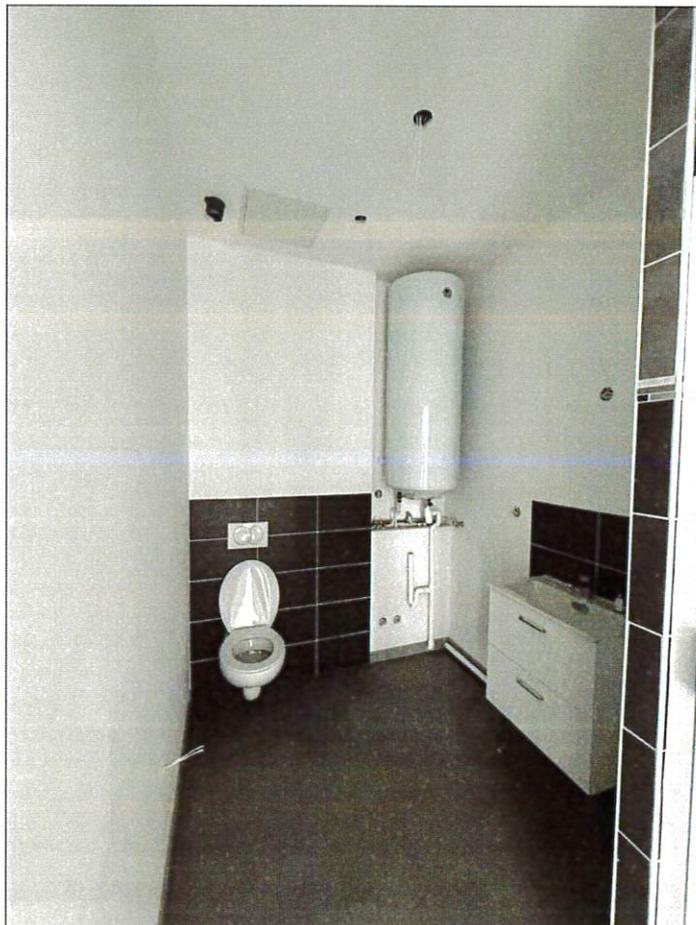
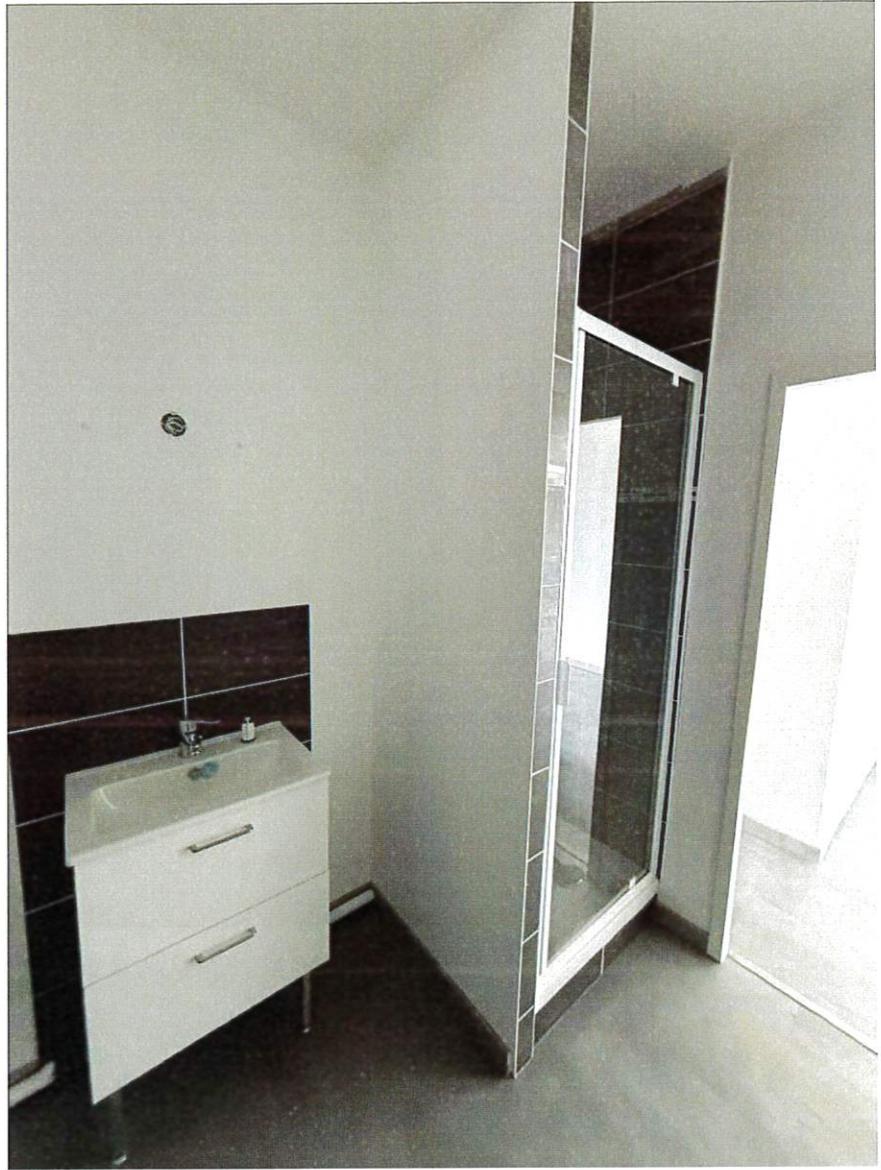
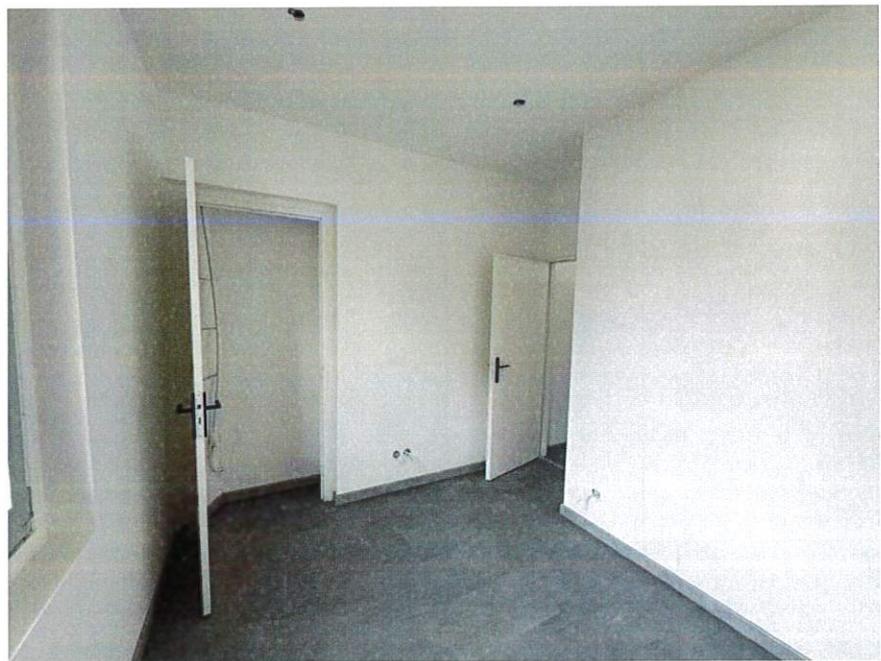
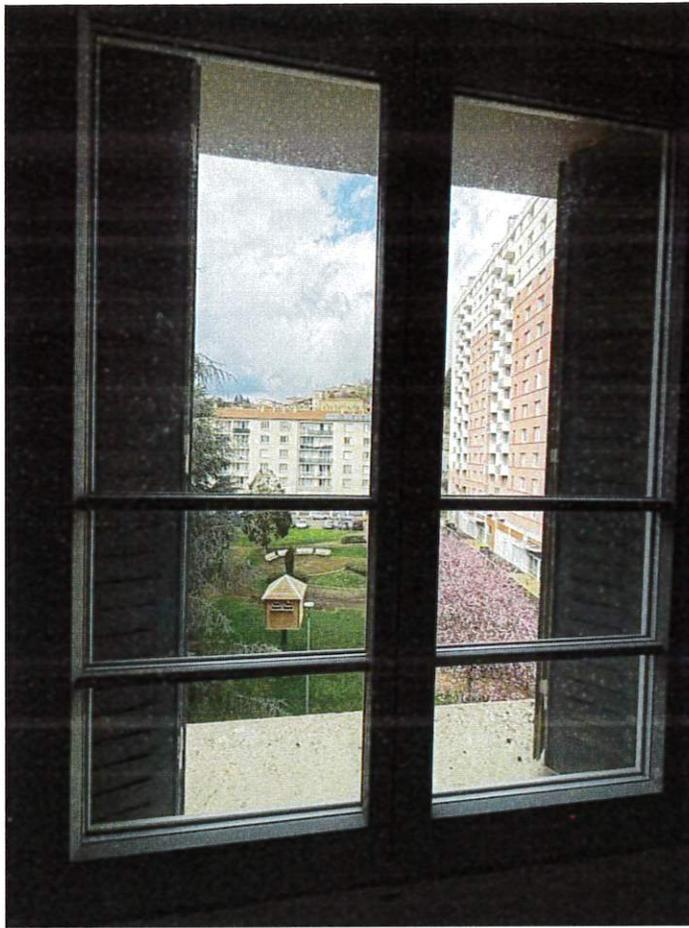
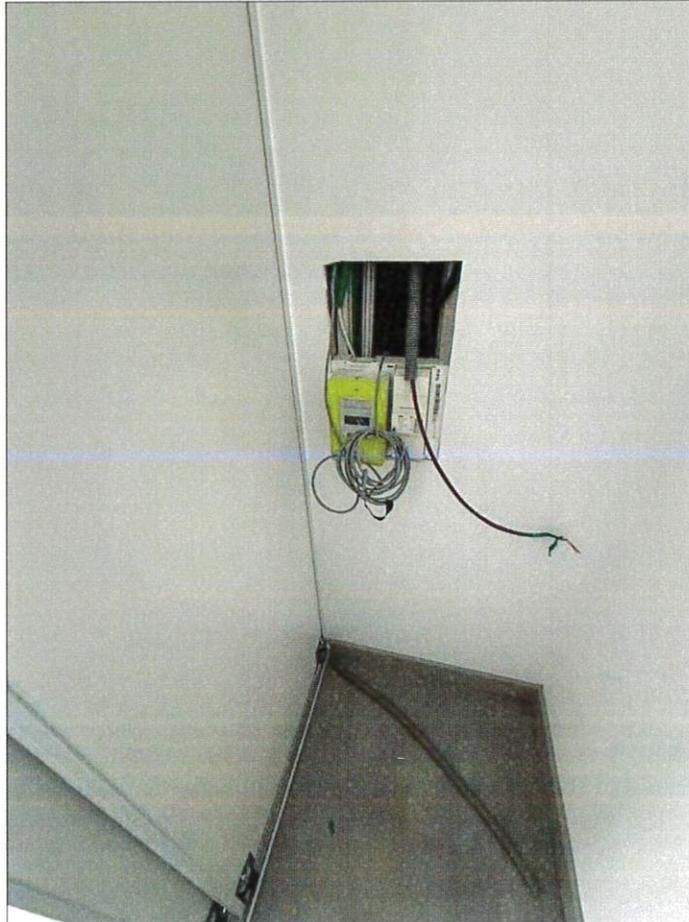
Appartement 3^{ème} étage face :

D'une superficie de 53.55 m², l'appartement est desservi par une en bois.

L'appartement a été entièrement rénové et isolé en périphérie (laine de verre/placo plâtre). Murs et plafond sont peints. Au sol est un parquet flottant posé sur plancher ancien.

L'appareillage électrique n'a pas été posé tout comme le tableau.

Il n'y a ce jour aucune alimentation électrique ou en eau.

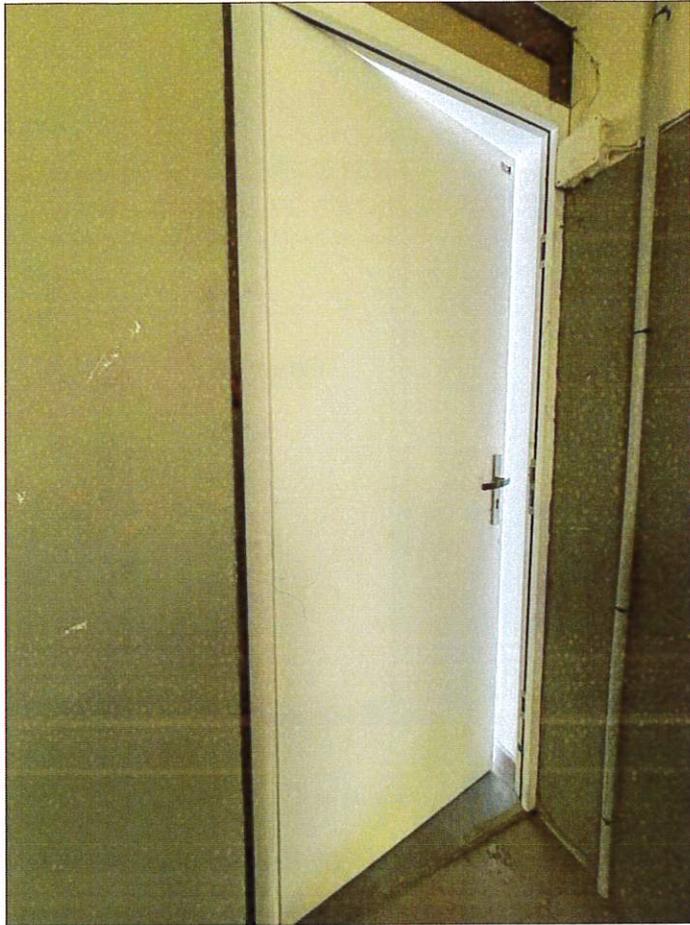
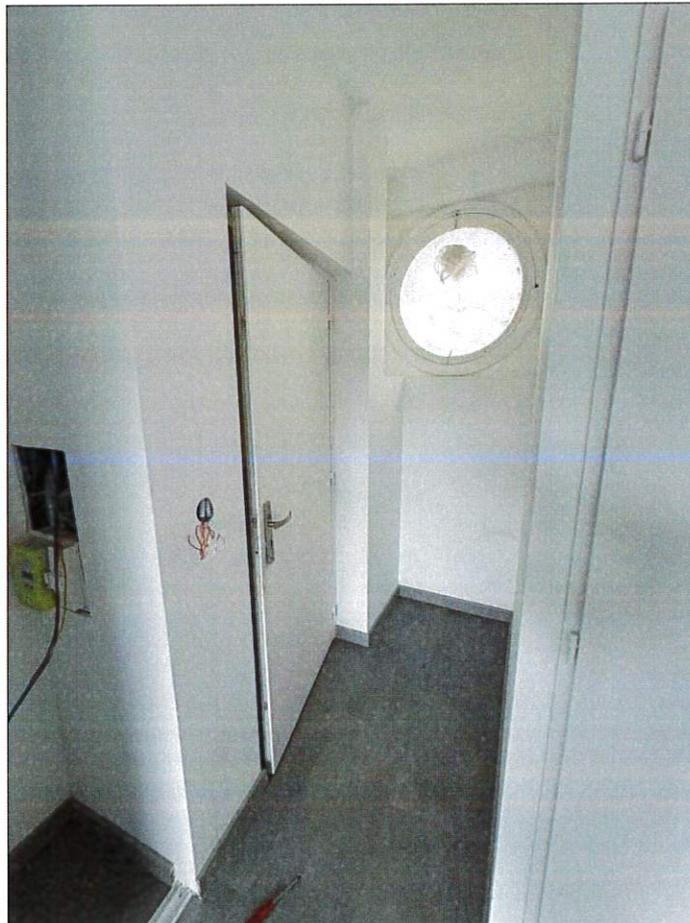
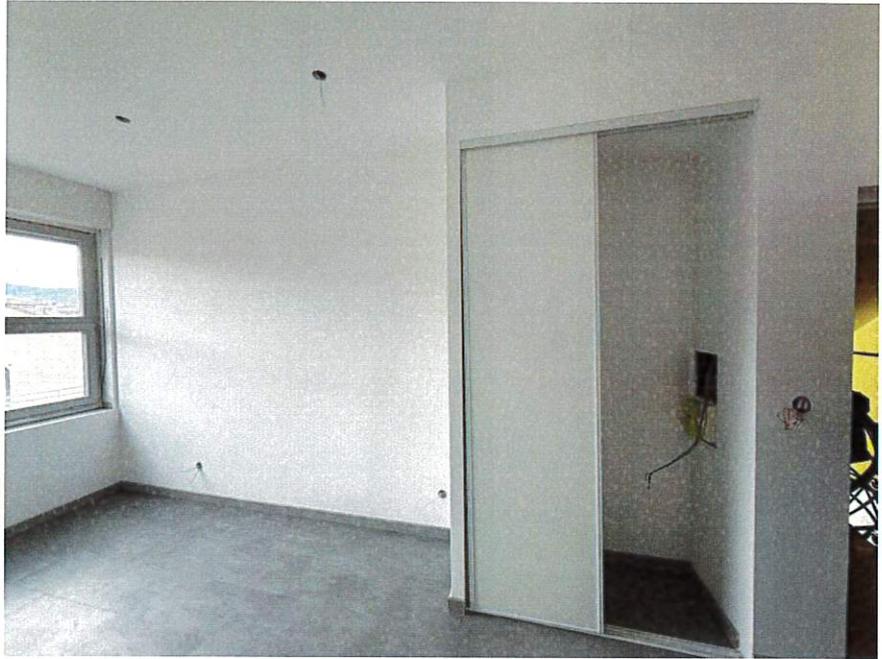
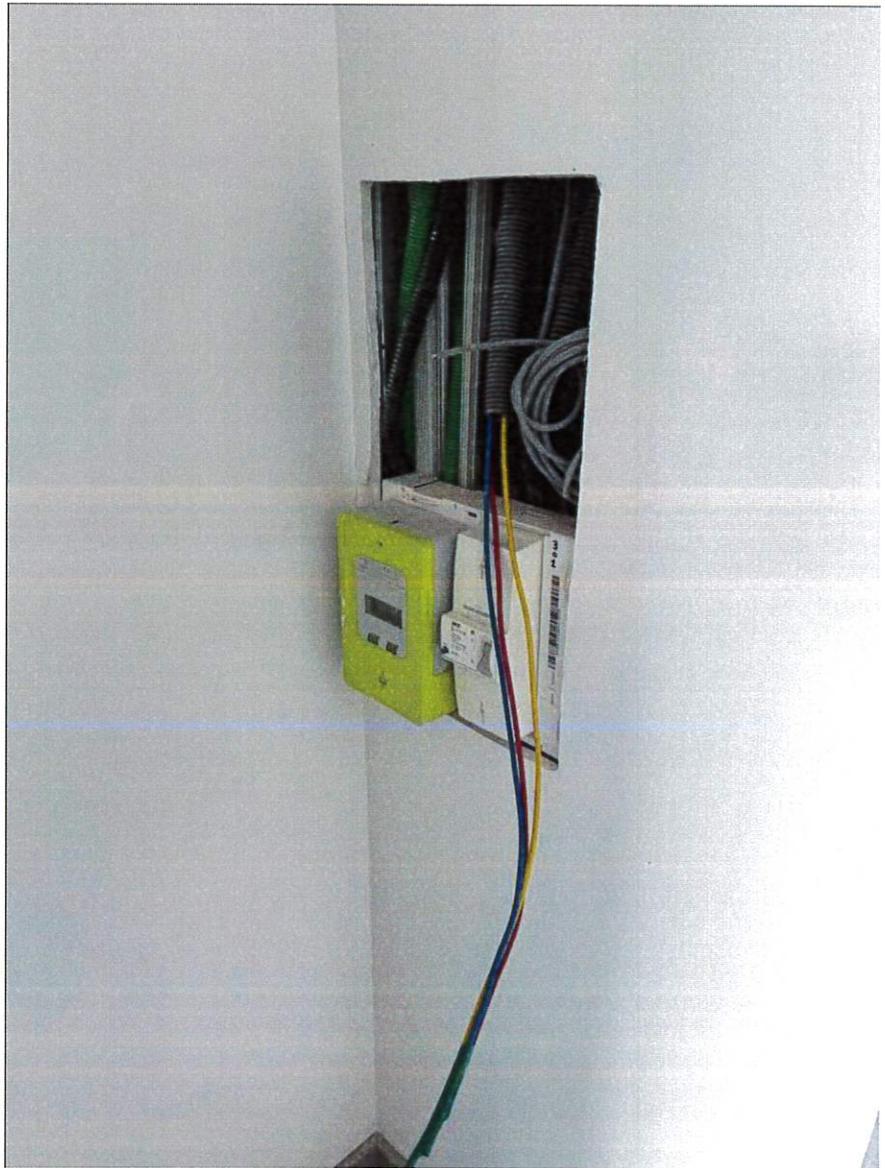
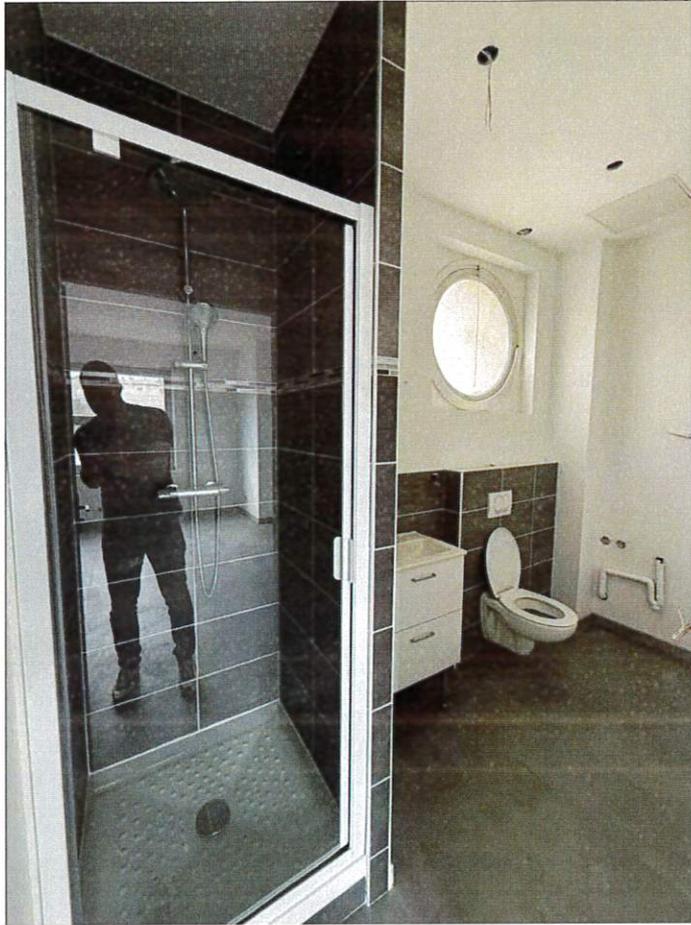
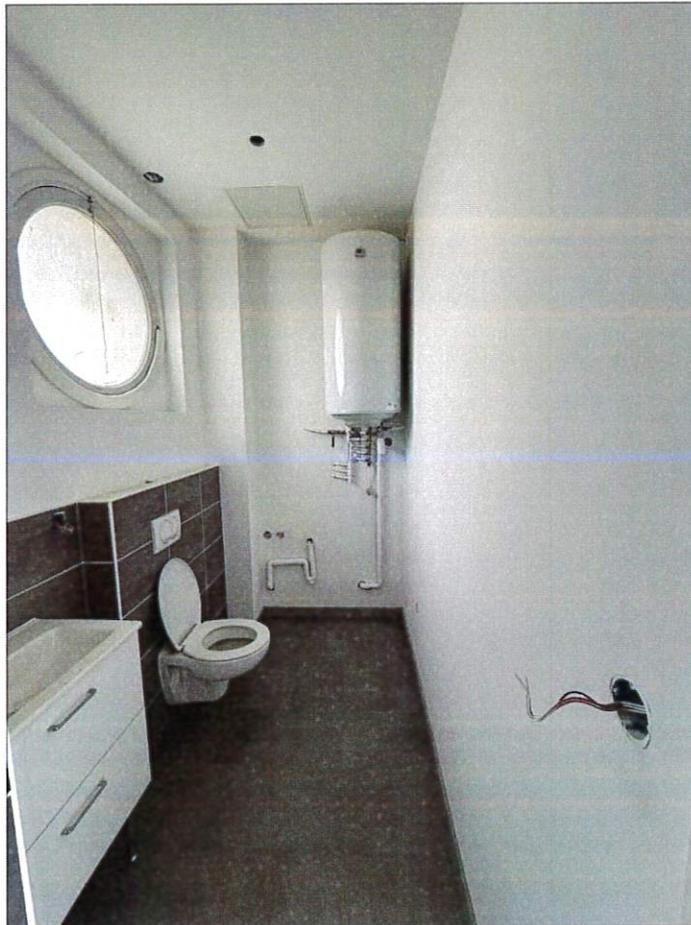
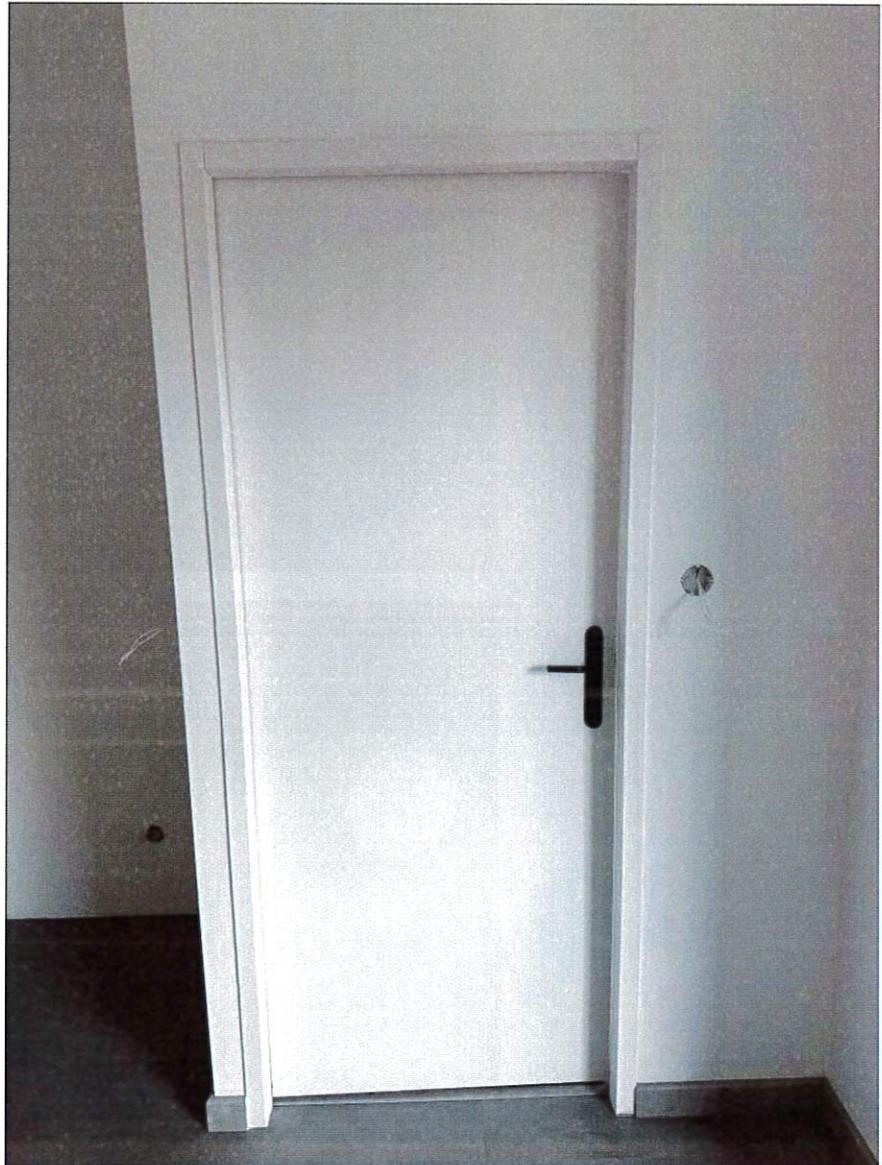
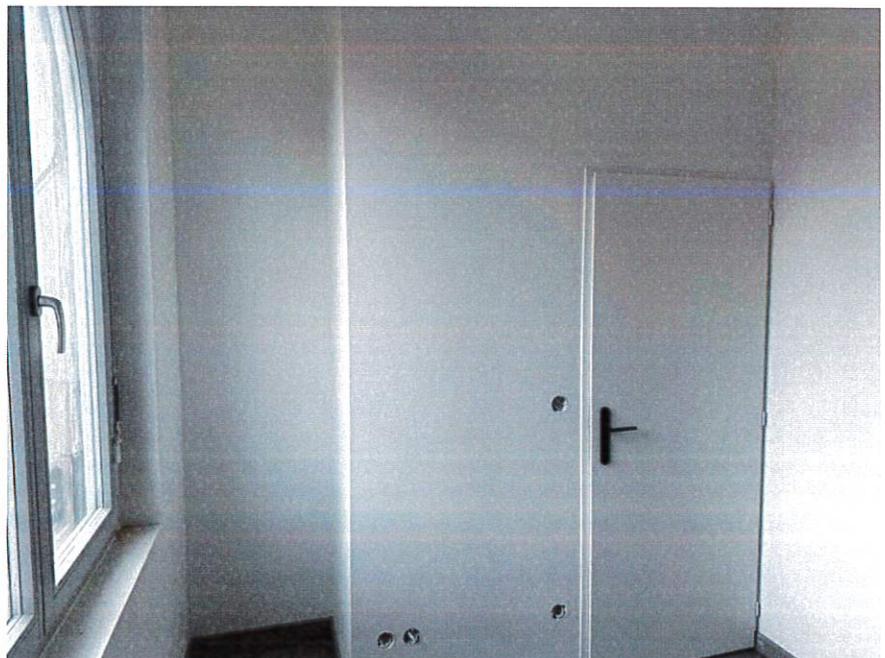
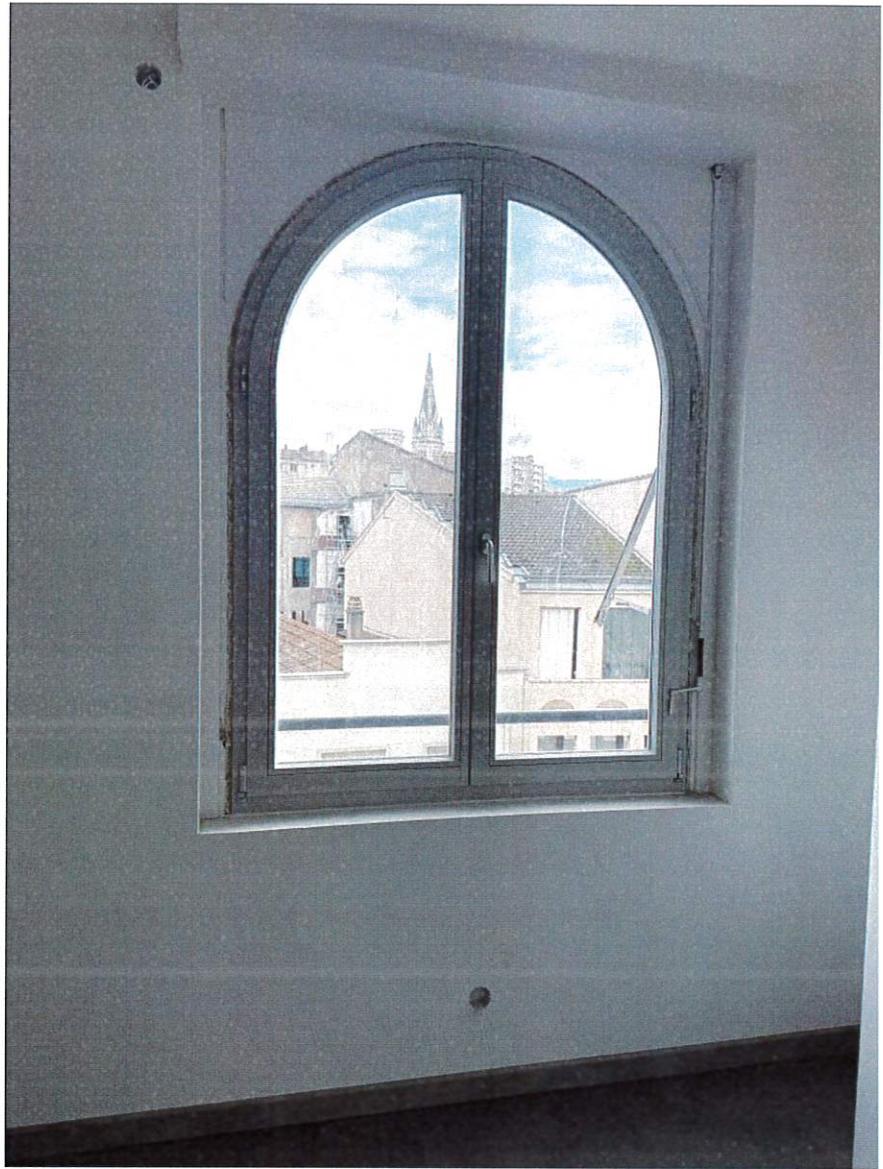
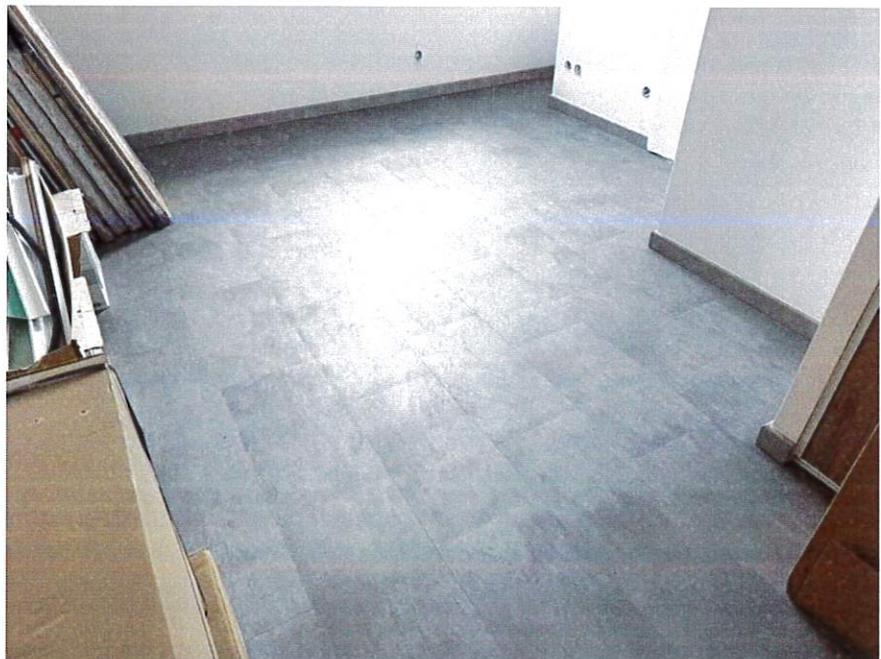
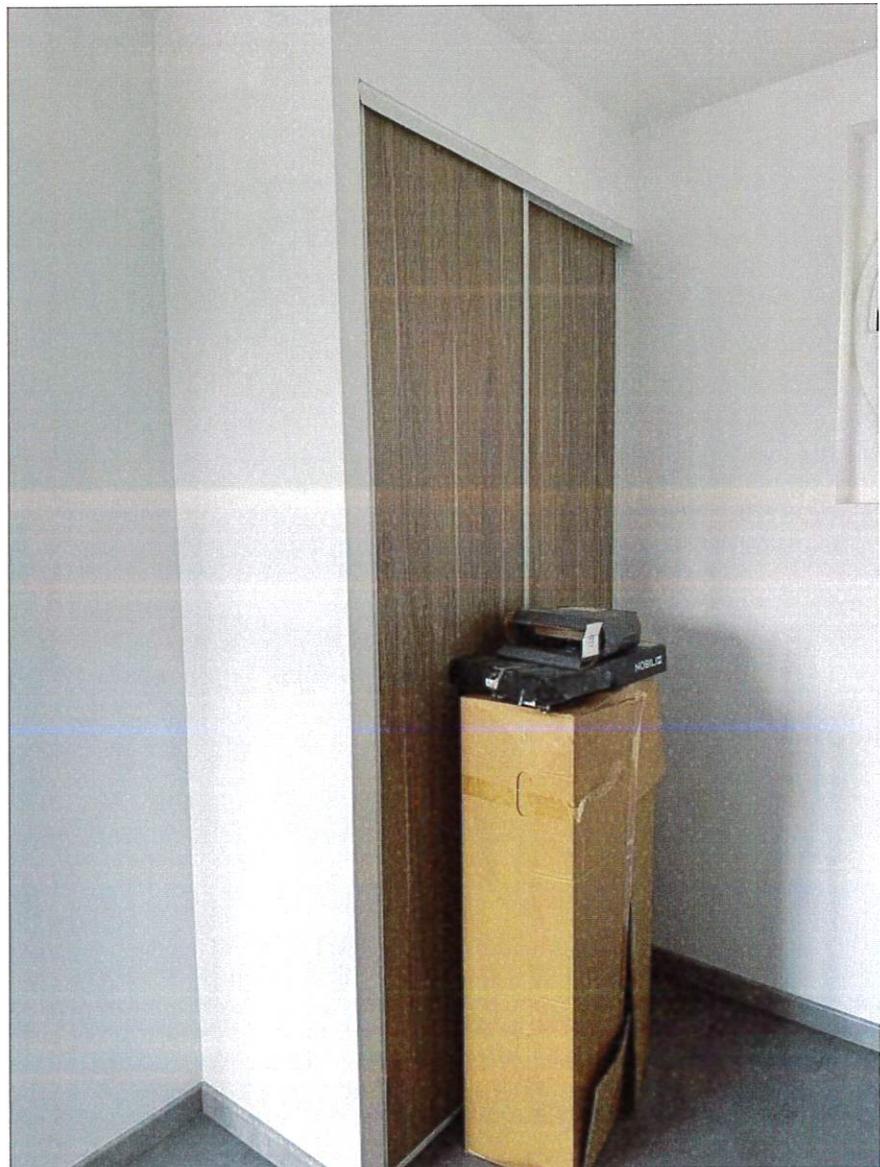
Appartement 3^{ème} étage gauche :

D'une superficie de 43.67 m², l'appartement est desservi par une en bois.

L'appartement a été entièrement rénové et isolé en périphérie (laine de verre/placo plâtre). Murs et plafond sont peints. Au sol est un parquet flottant posé sur plancher ancien.

L'appareillage électrique n'a pas été posé tout comme le tableau.

Il n'y a ce jour aucune alimentation électrique ou en eau.
