CONSTATATIONS

Parcelle cadastrée section AH n°809 :

Parcelle cadastrée section AH n°806 :

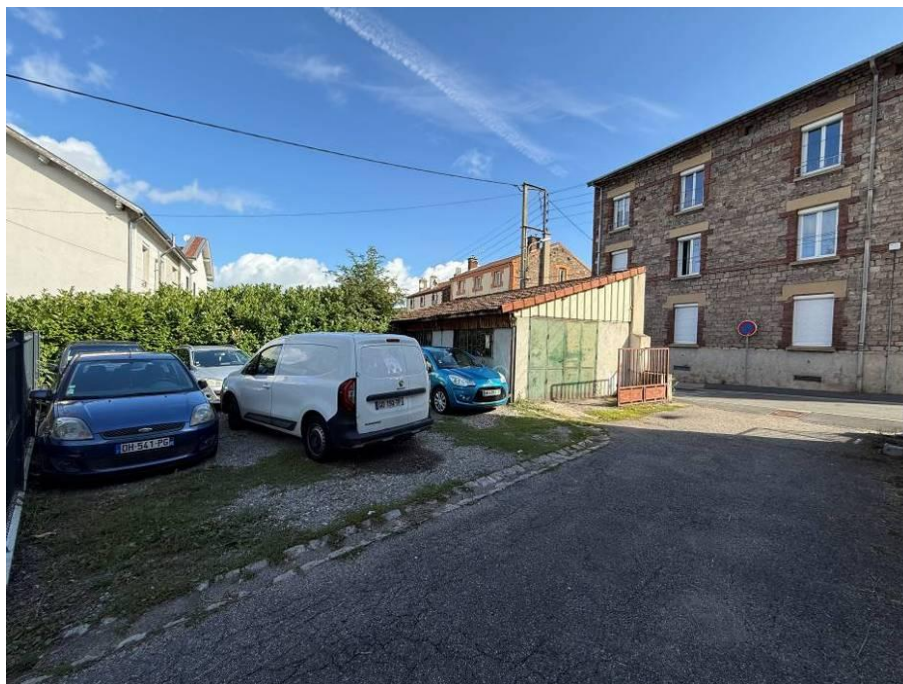
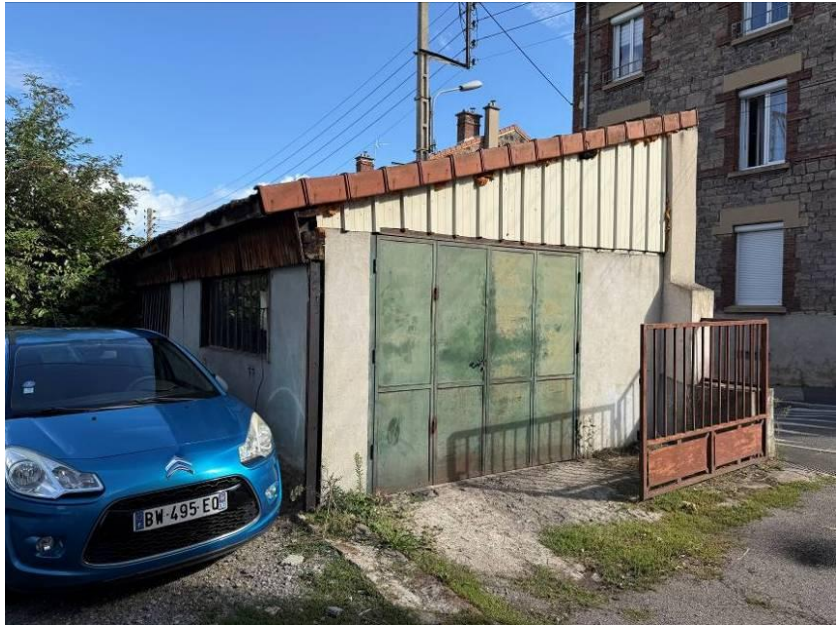
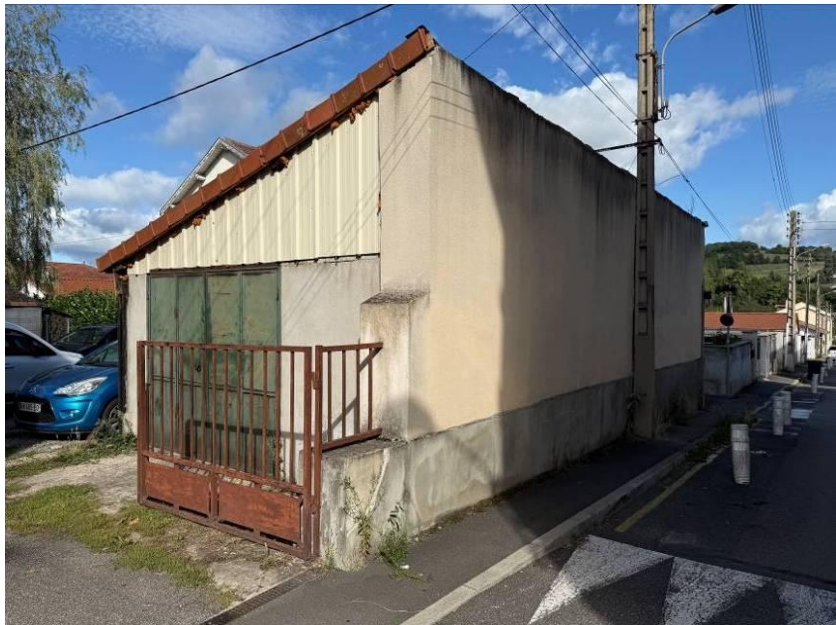
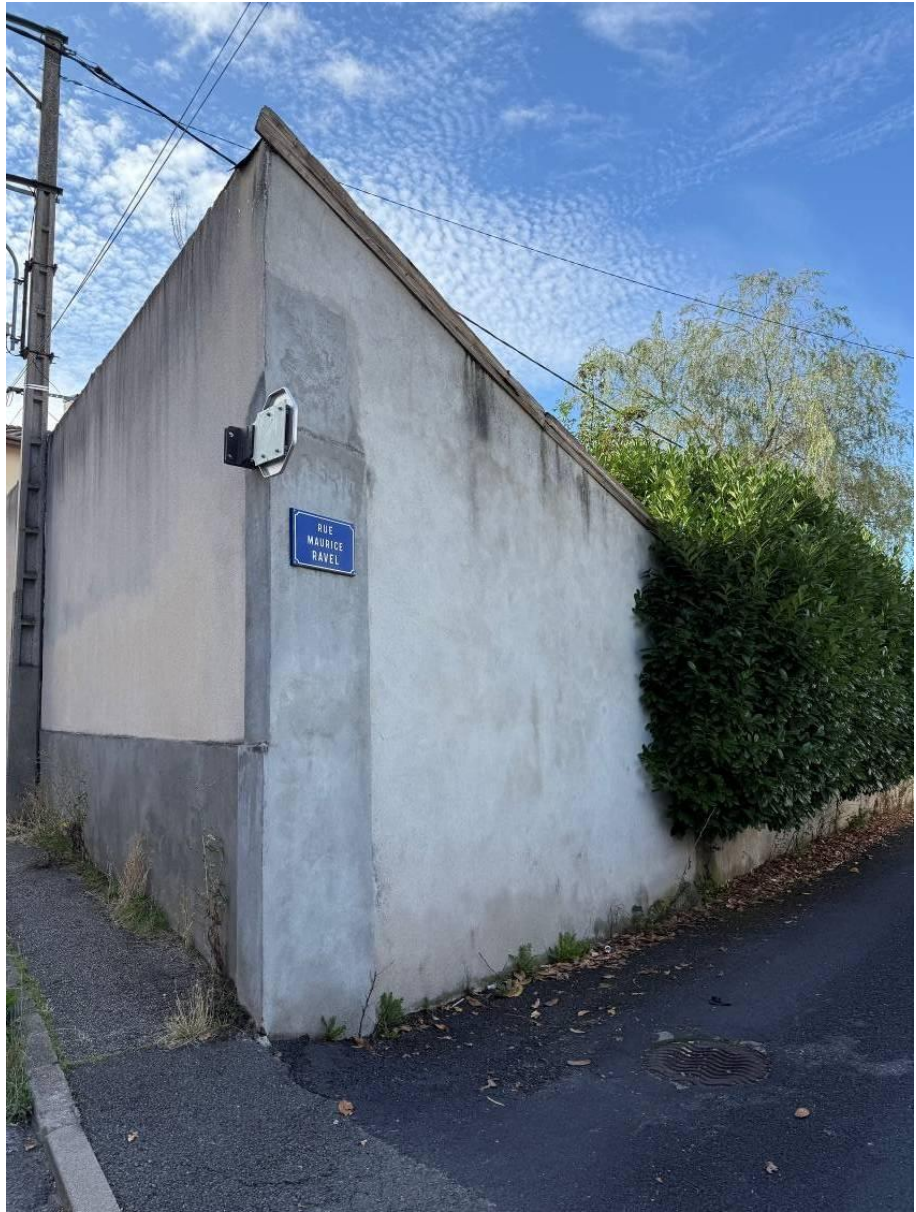
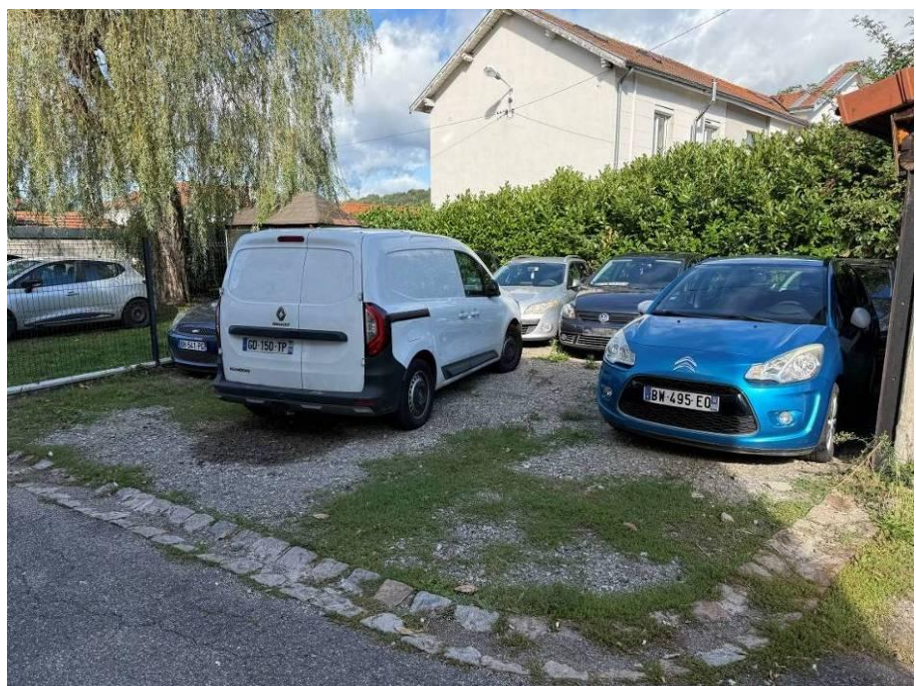
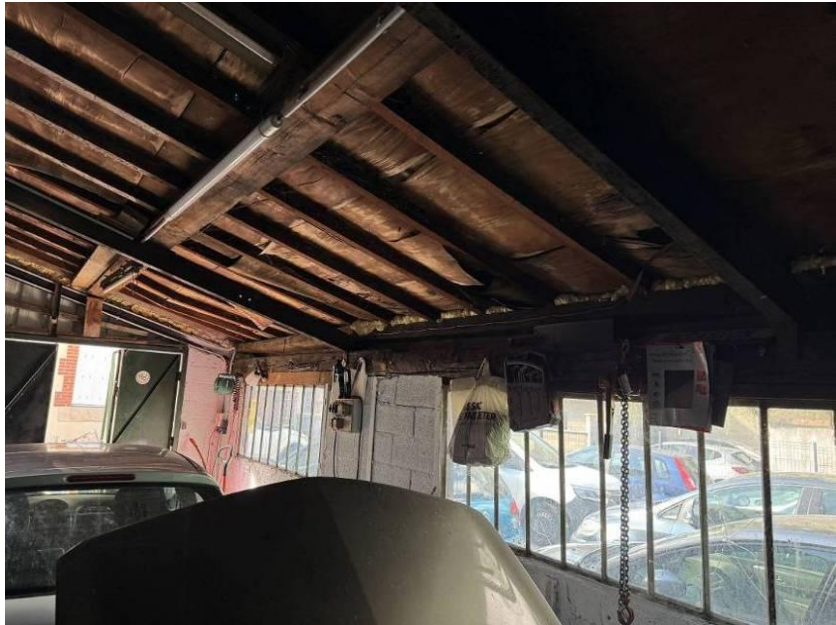
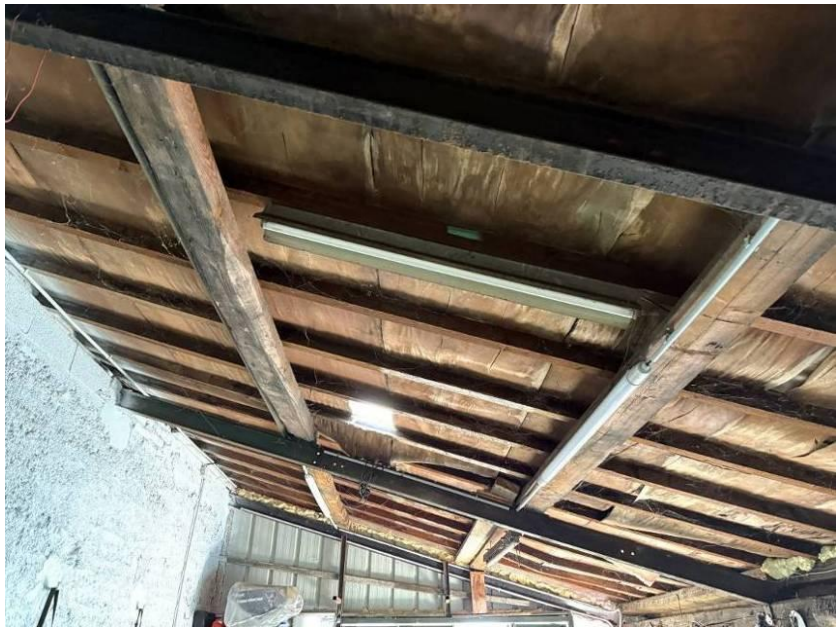
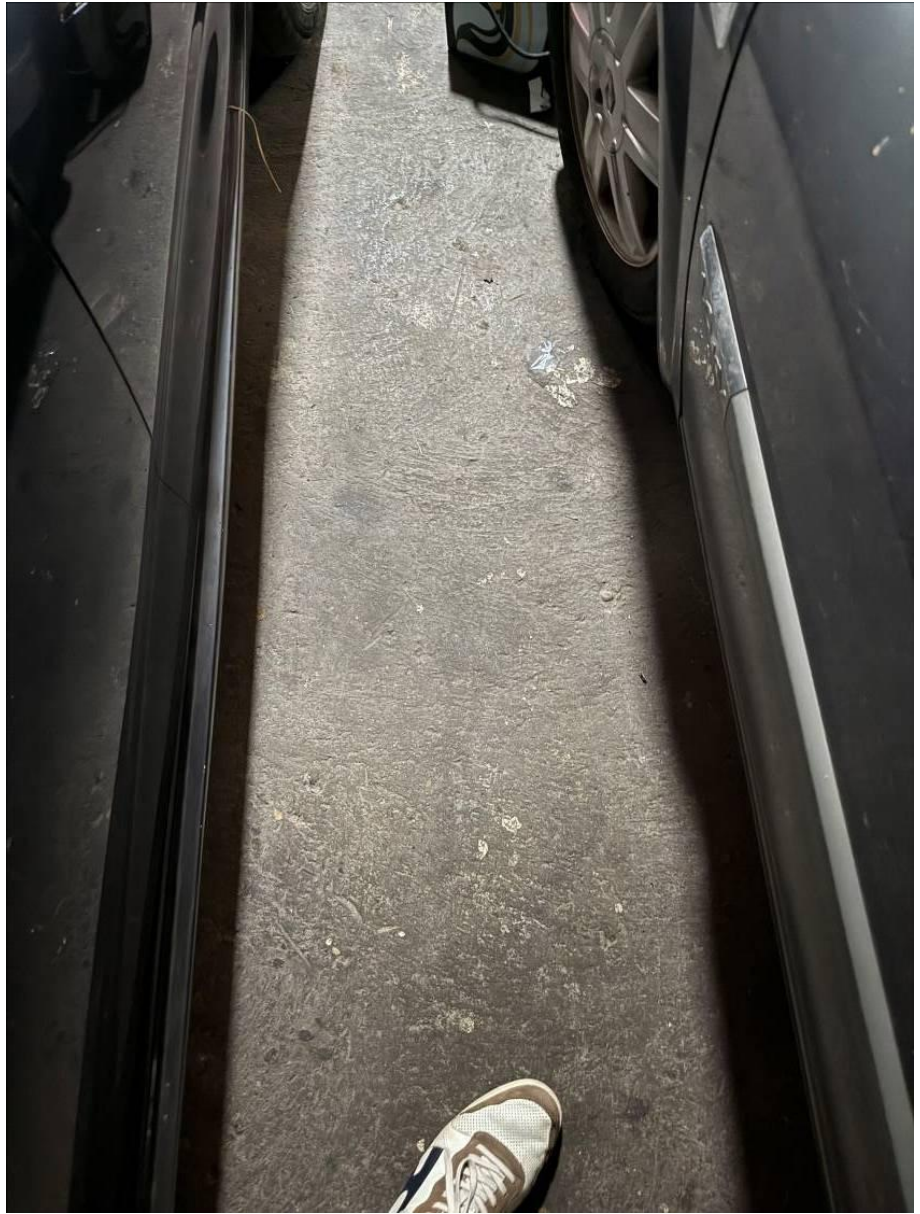
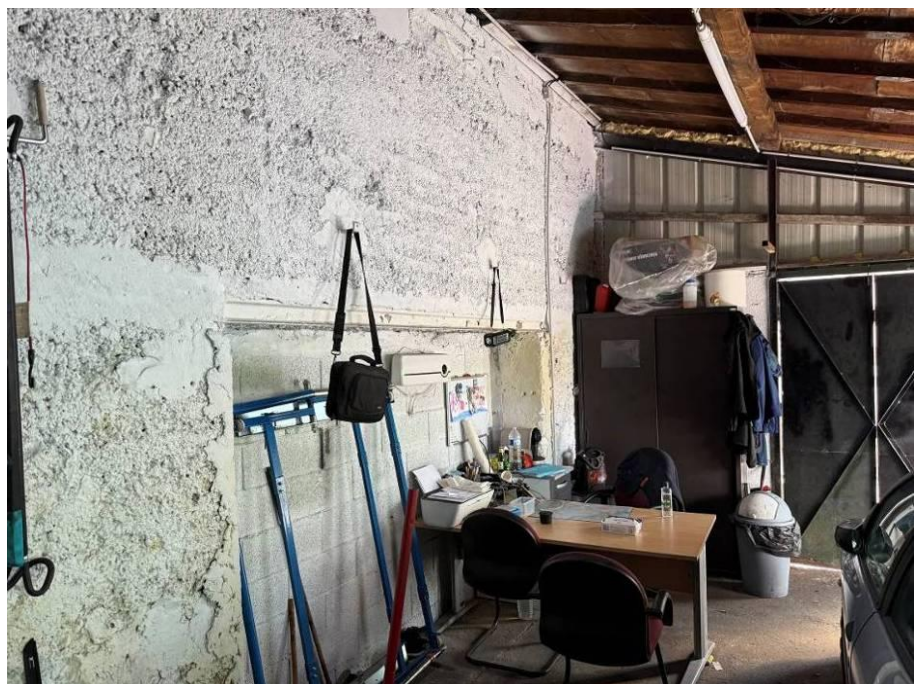
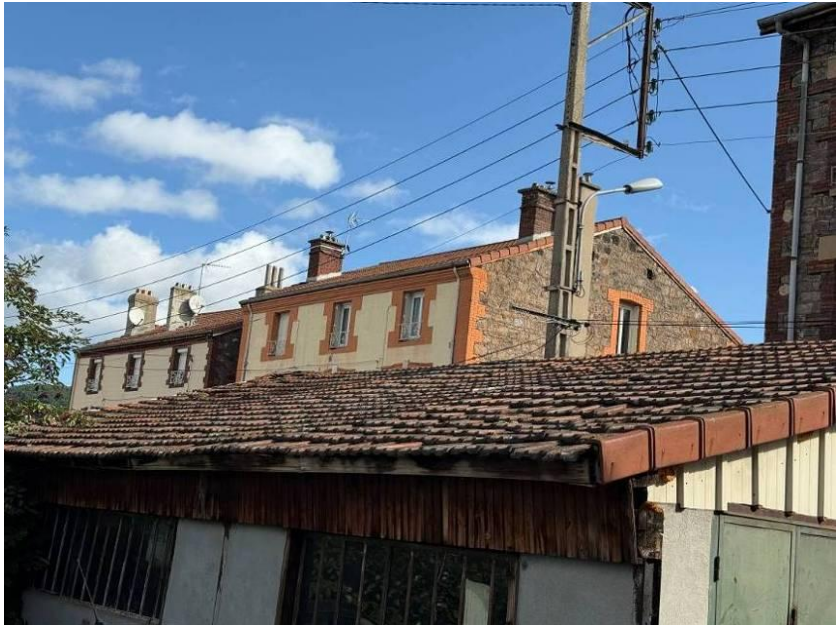
Le sol est recouvert d'une dalle brute ; les murs sont peints. Une série de vitrage simple est présent côté Ouest.

Le plafond composé des éléments de charpente sans isolation soutien différents points lumineux. Le local, bien qu'électrifié, n'est pas alimenté.

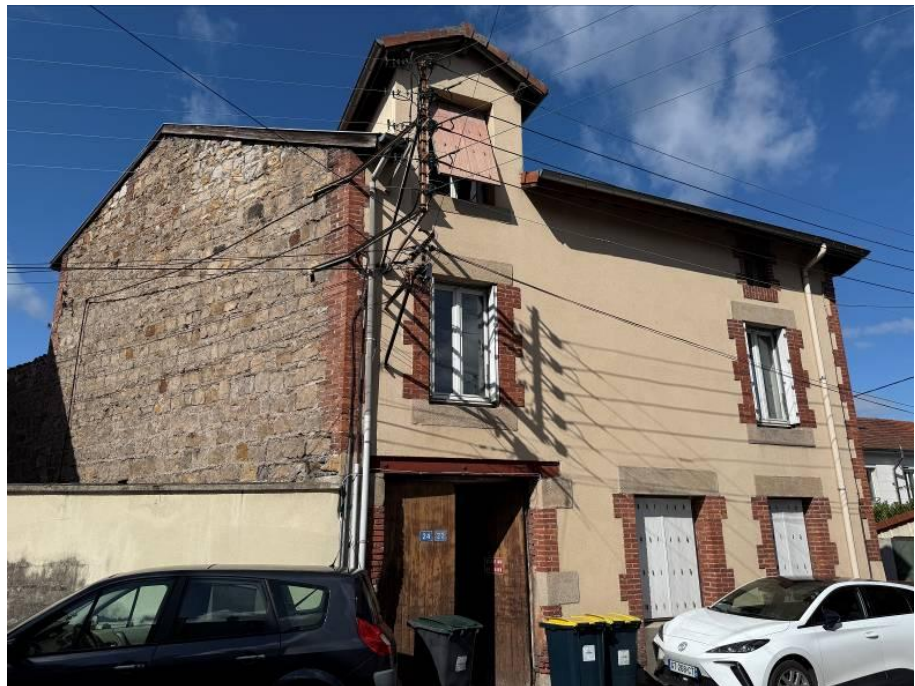
- Un cliché de la façade Est et du pignon Sud
- Un cliché de la façade Nord
- Un cliché du chemin traversant la cour et desservant les parcelles à l'Ouest
- Deux clichés de l'entrée commune

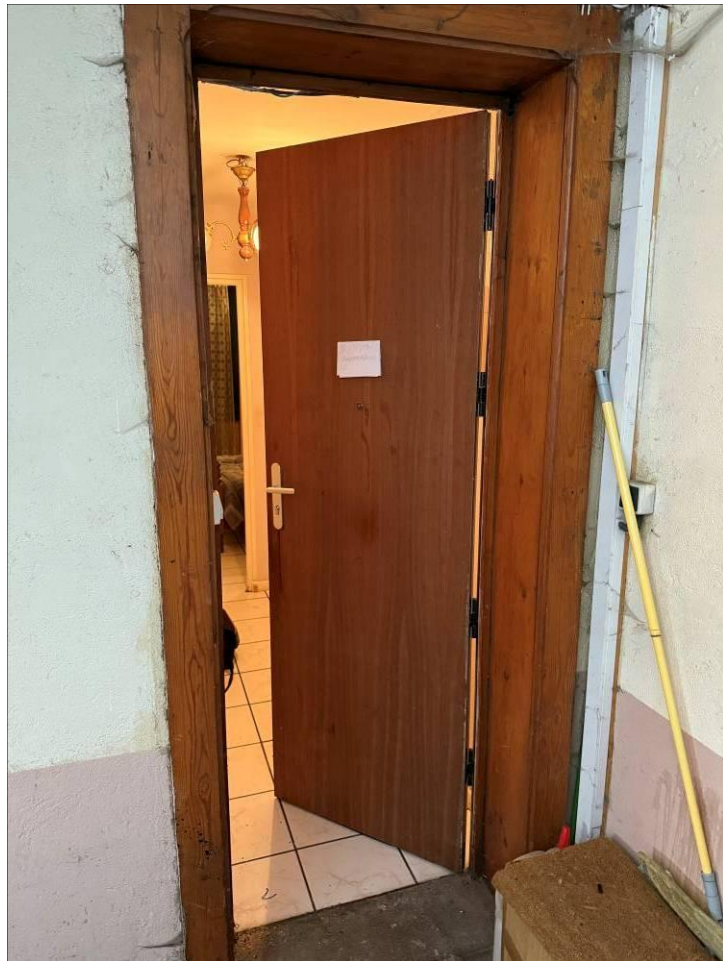
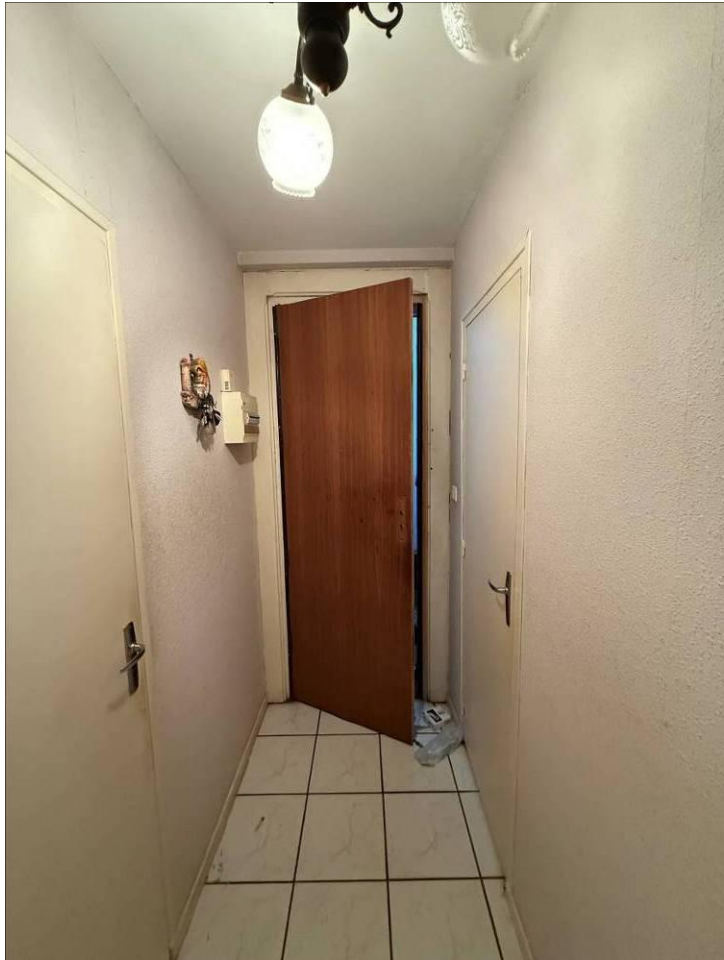
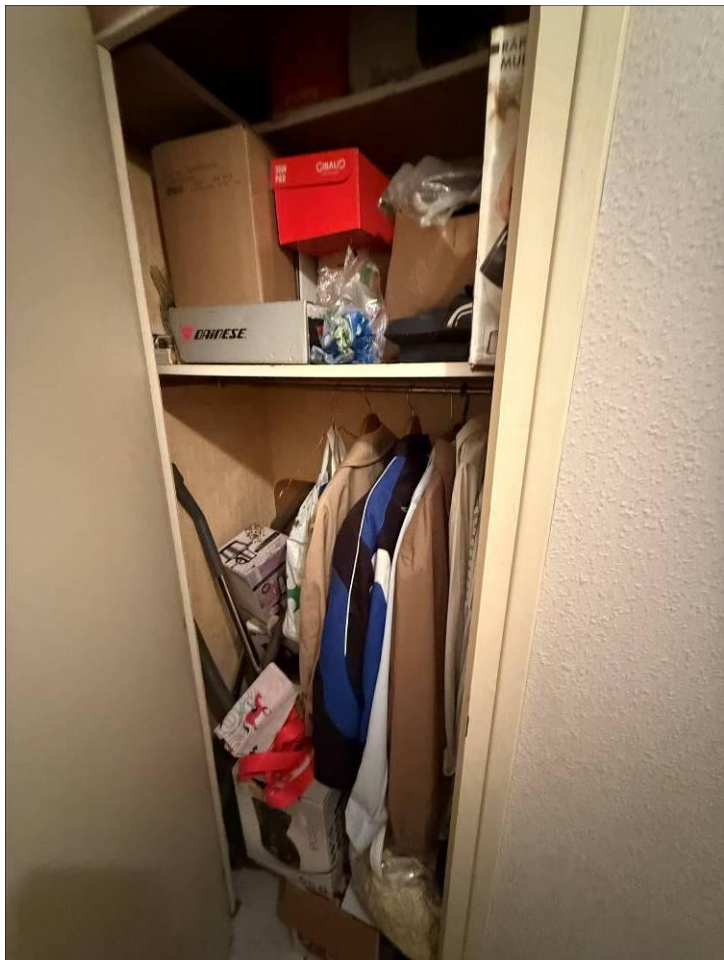
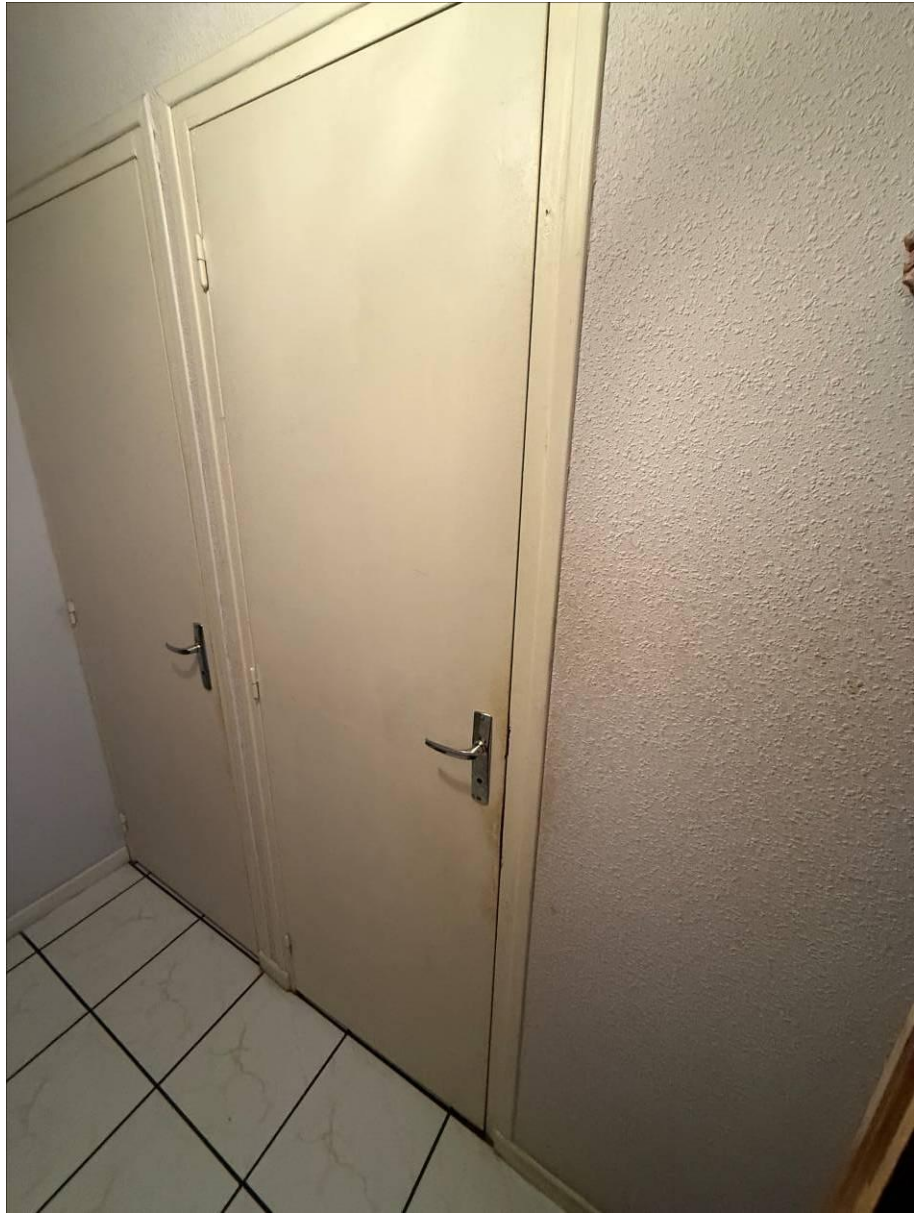
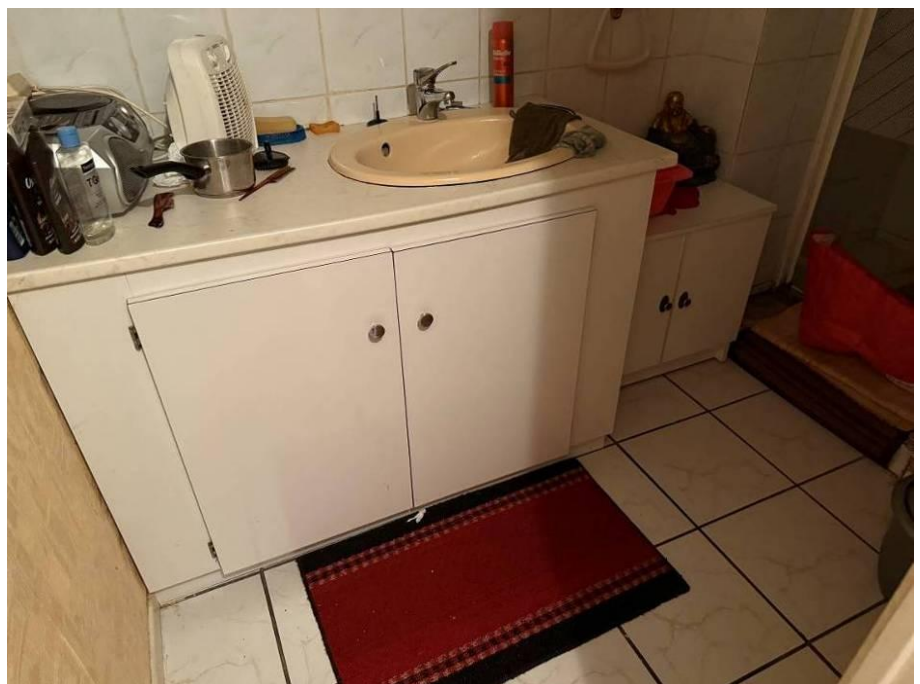
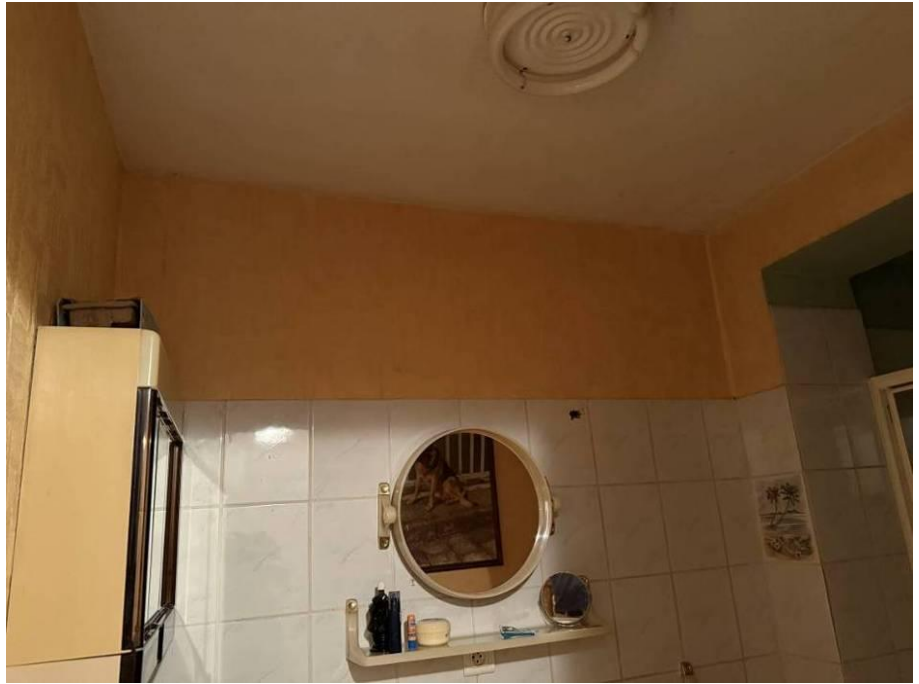
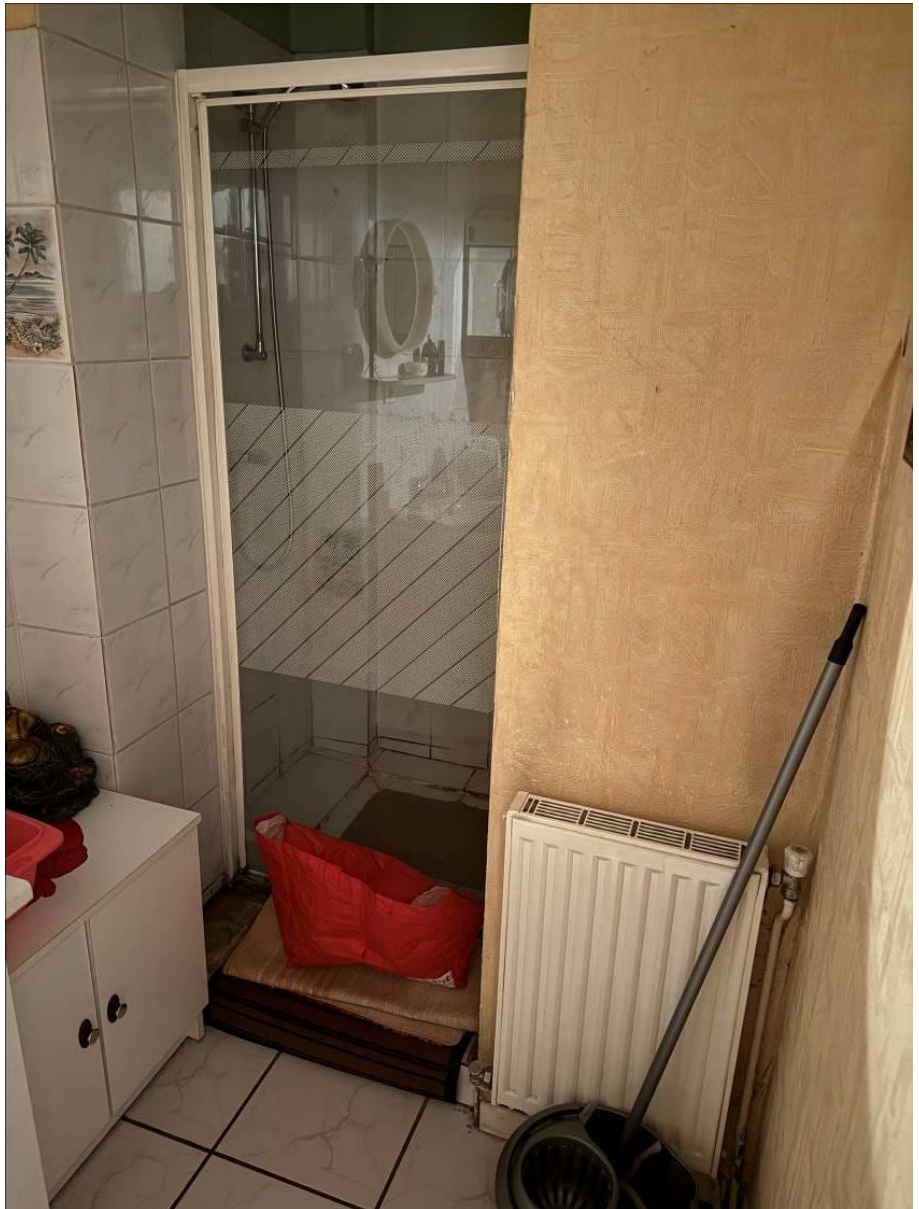
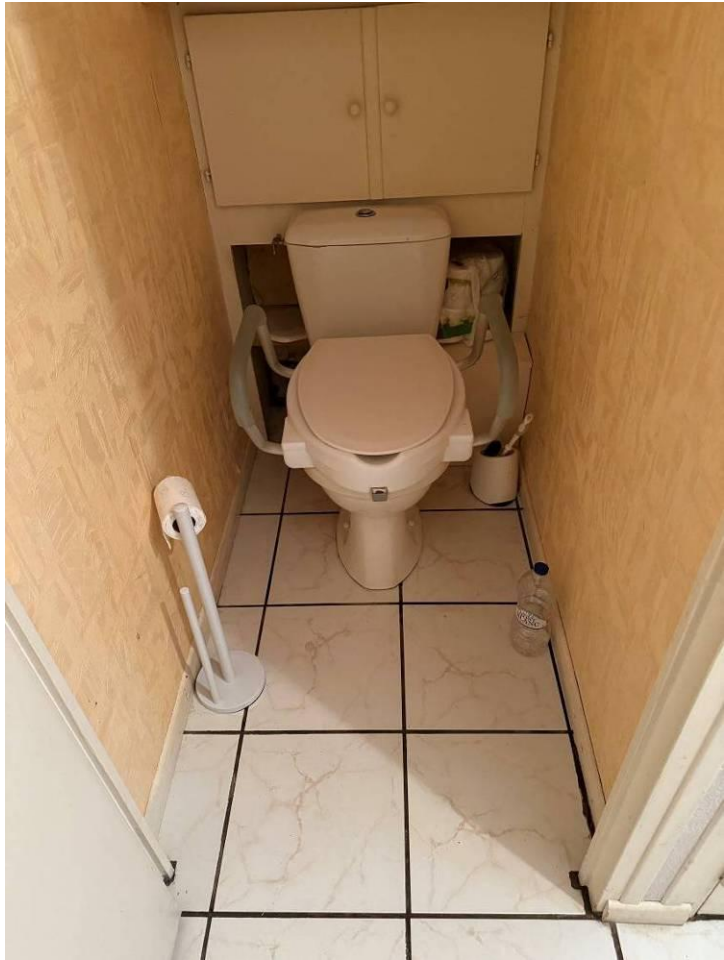
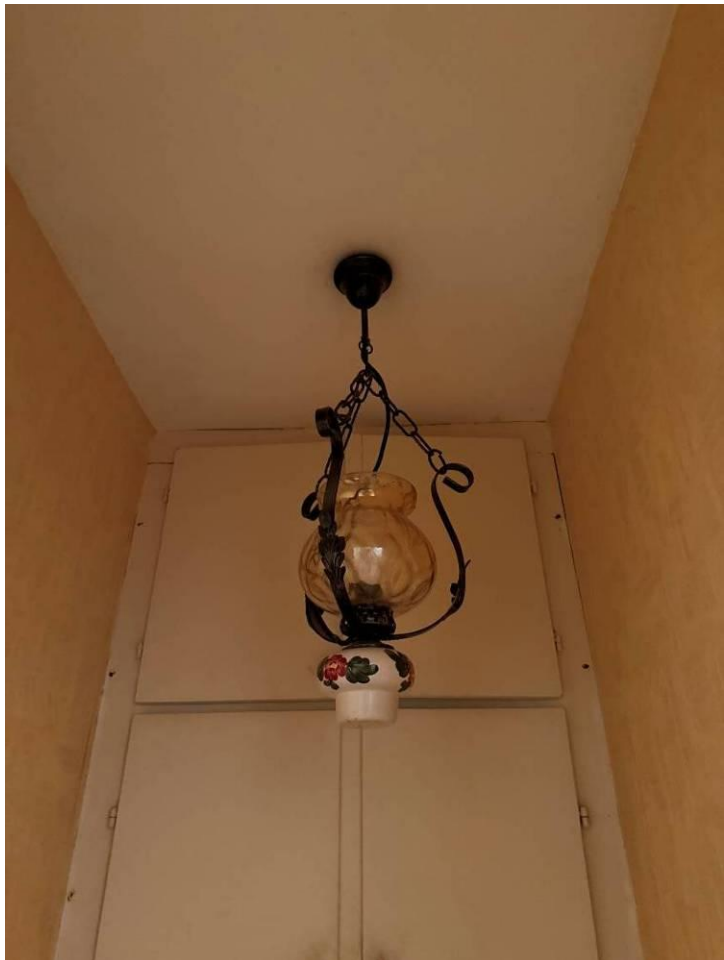
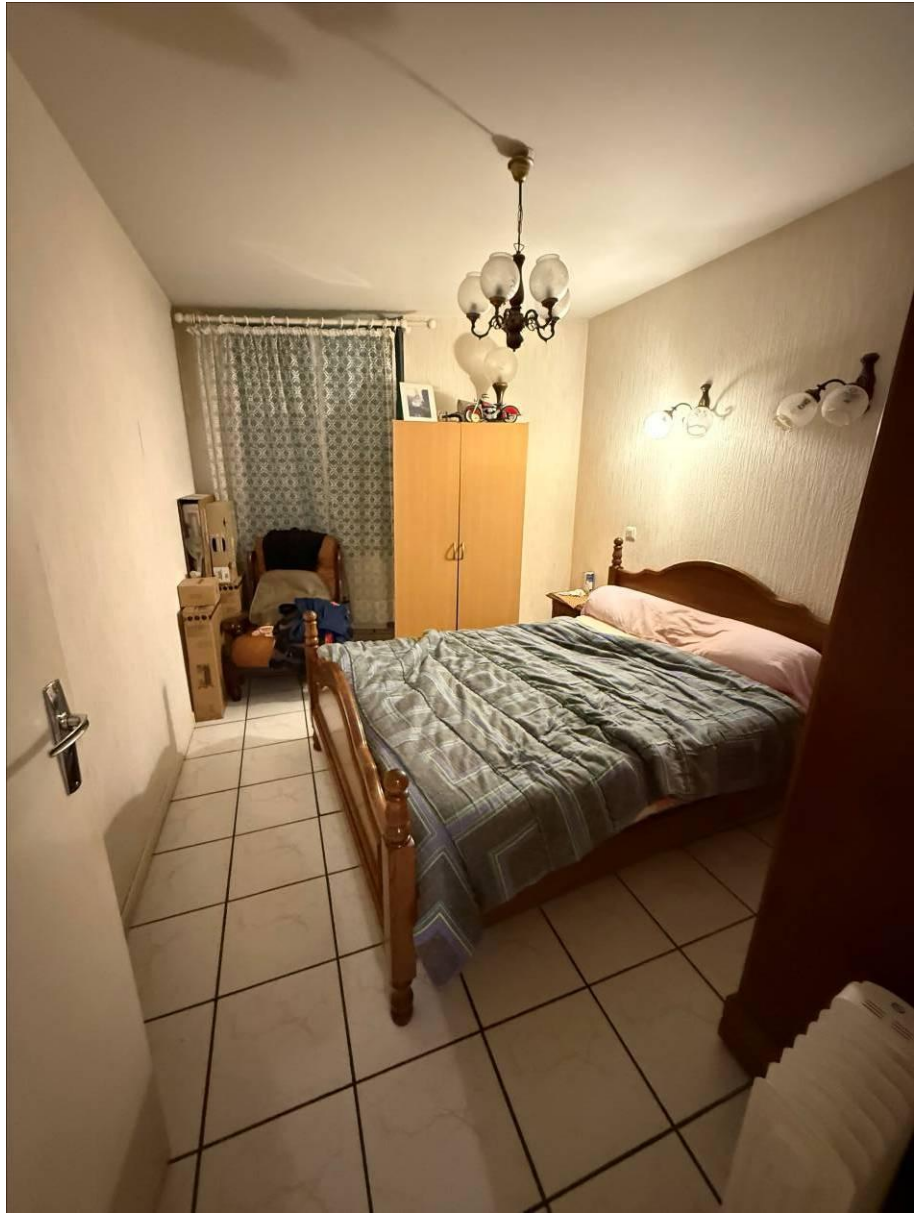
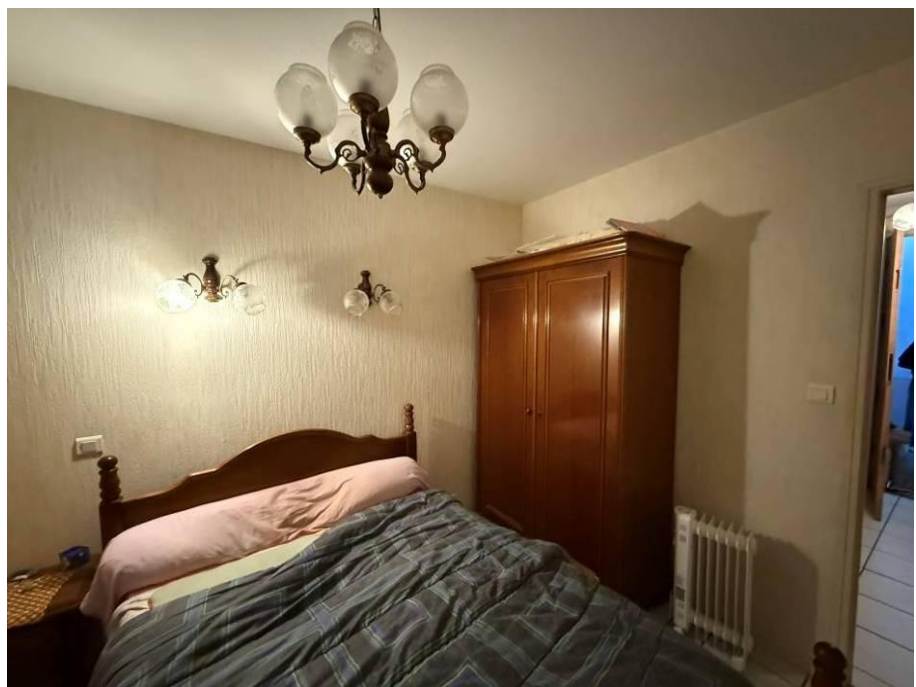
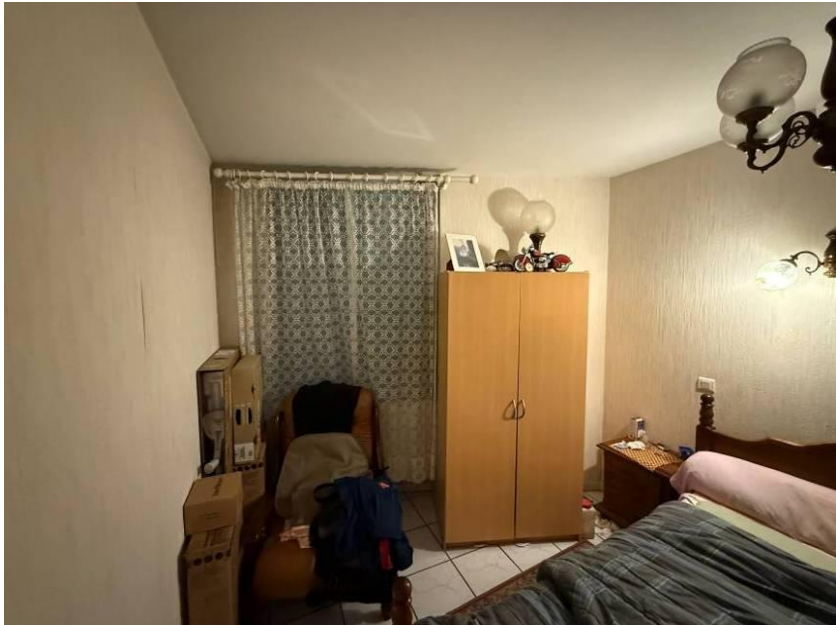
Lot n°9 :

La chaudière ne fonctionne plus depuis un an ce qui a conduit le locataire à ne plus payer son loyer depuis des mois.
