CONSTATATIONS

Parcelle cadastrée section AH n°809 :

Parcelle cadastrée section AH n°806 :

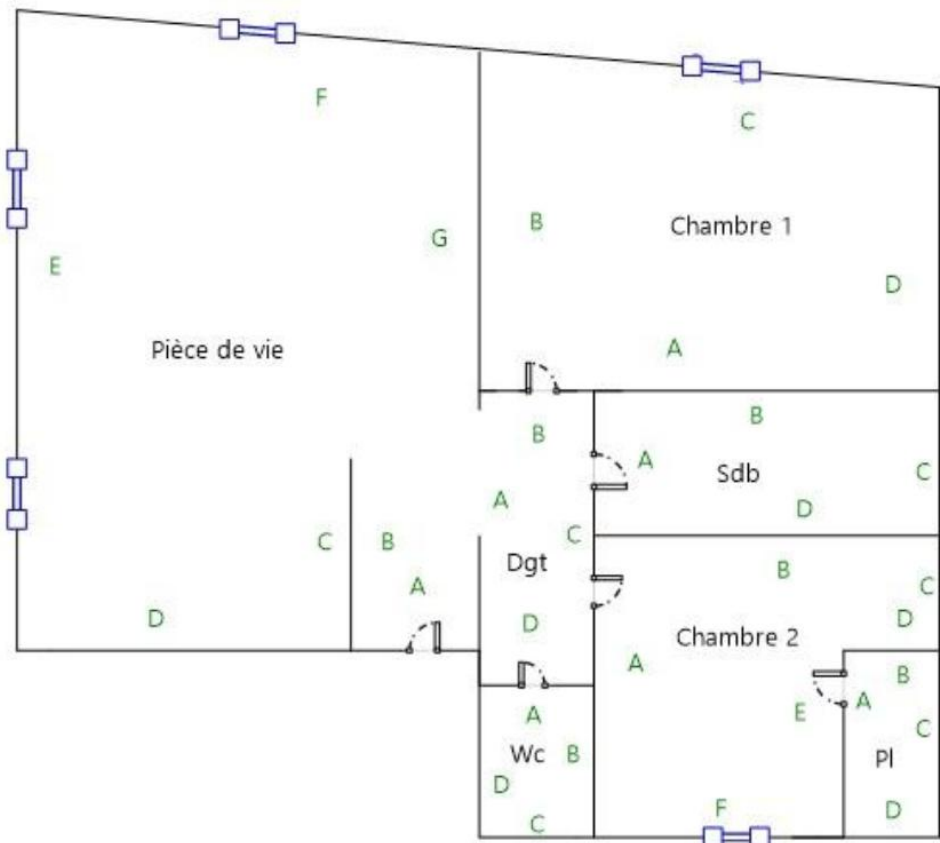
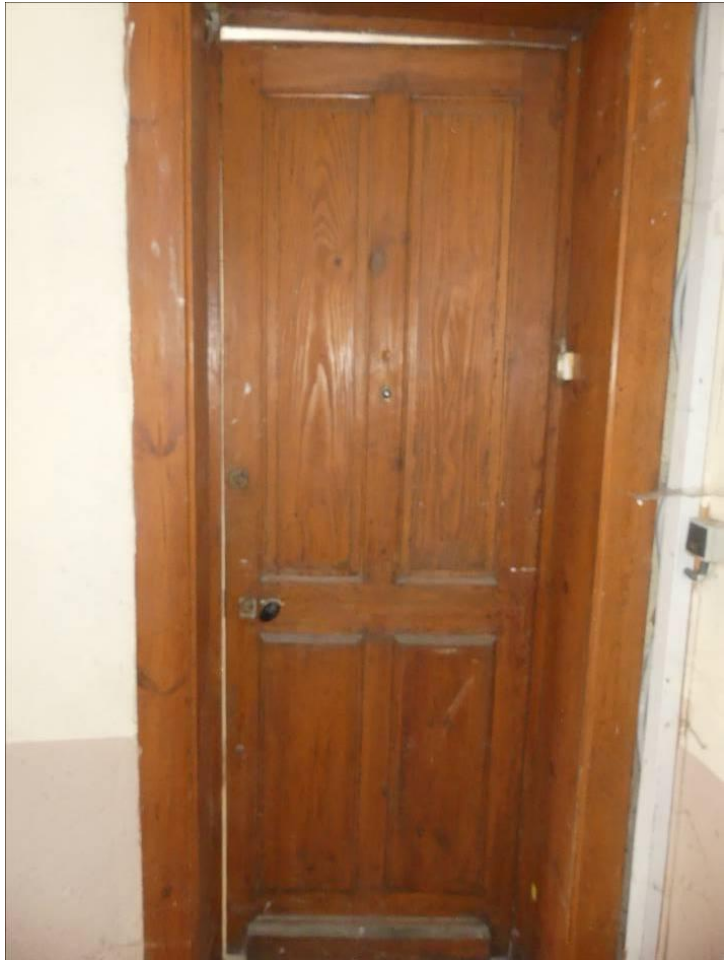
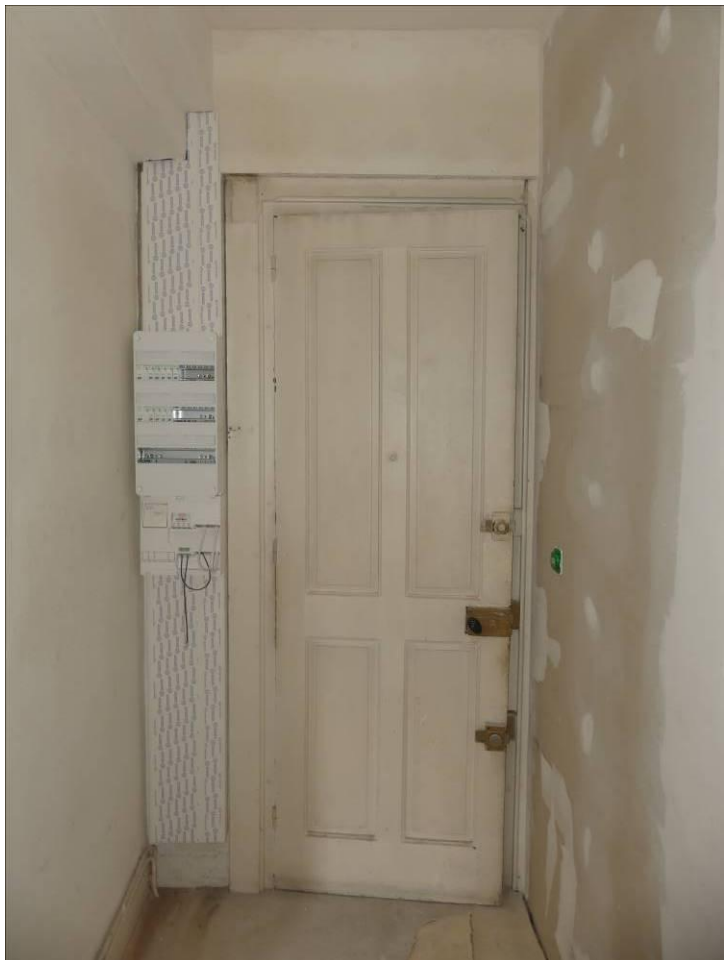
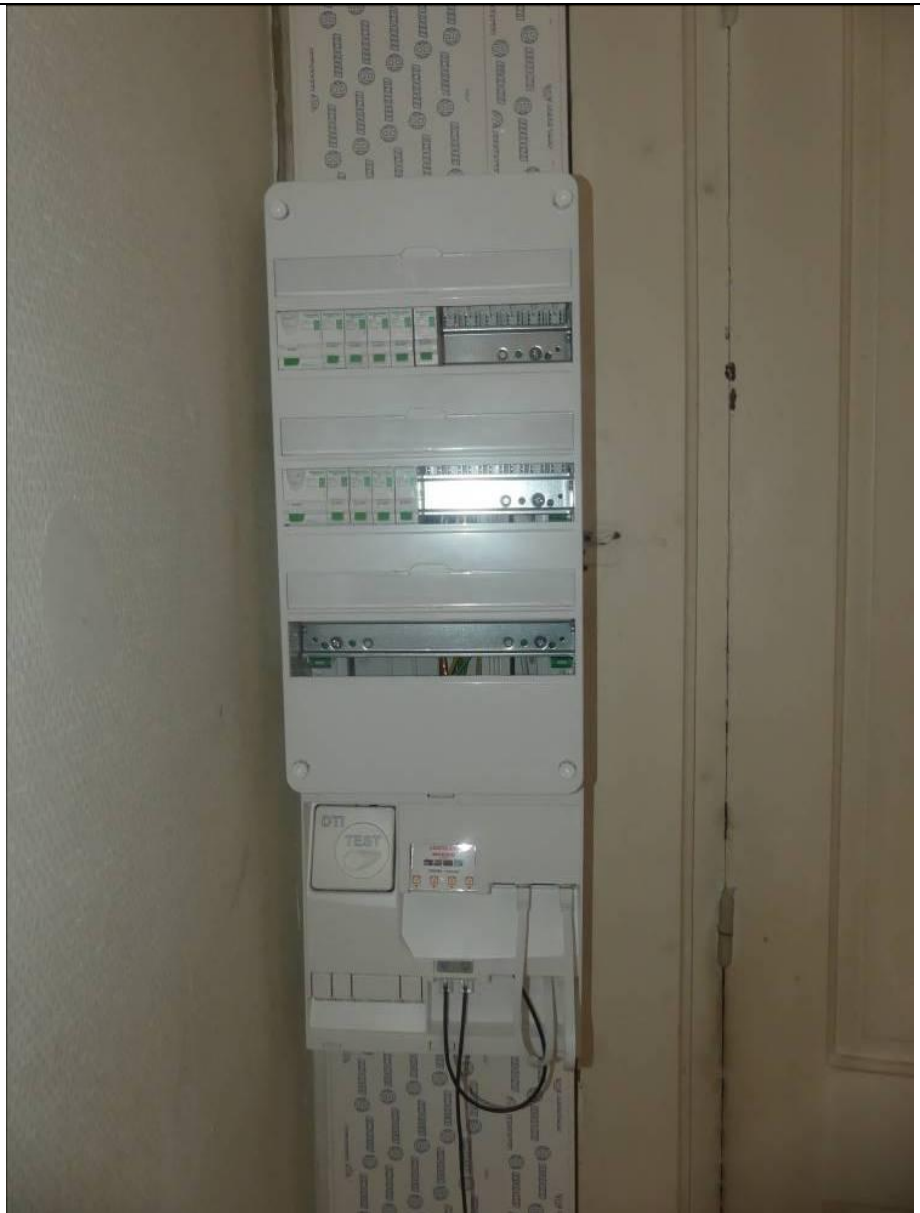
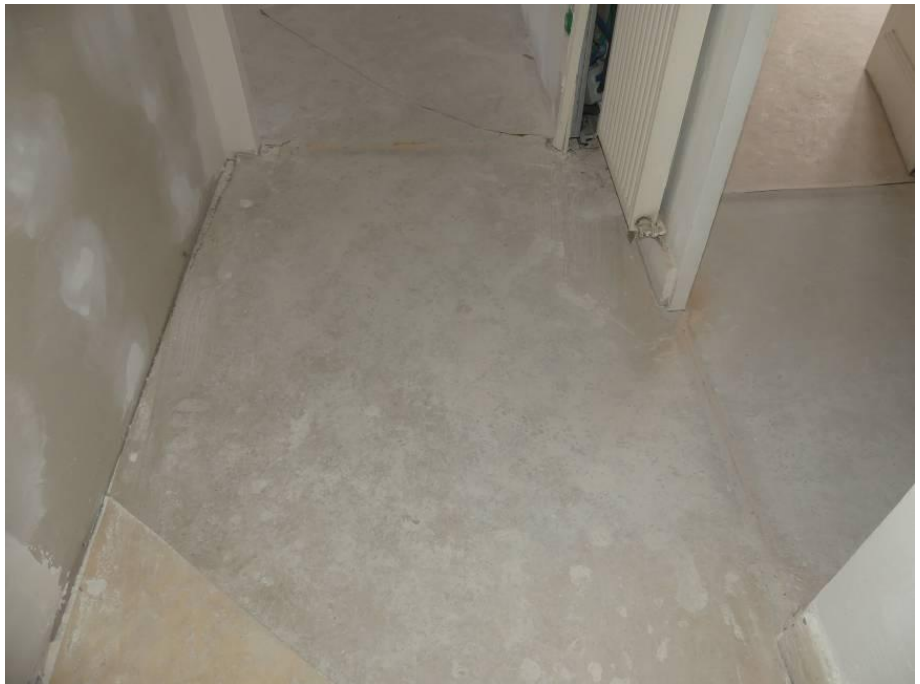
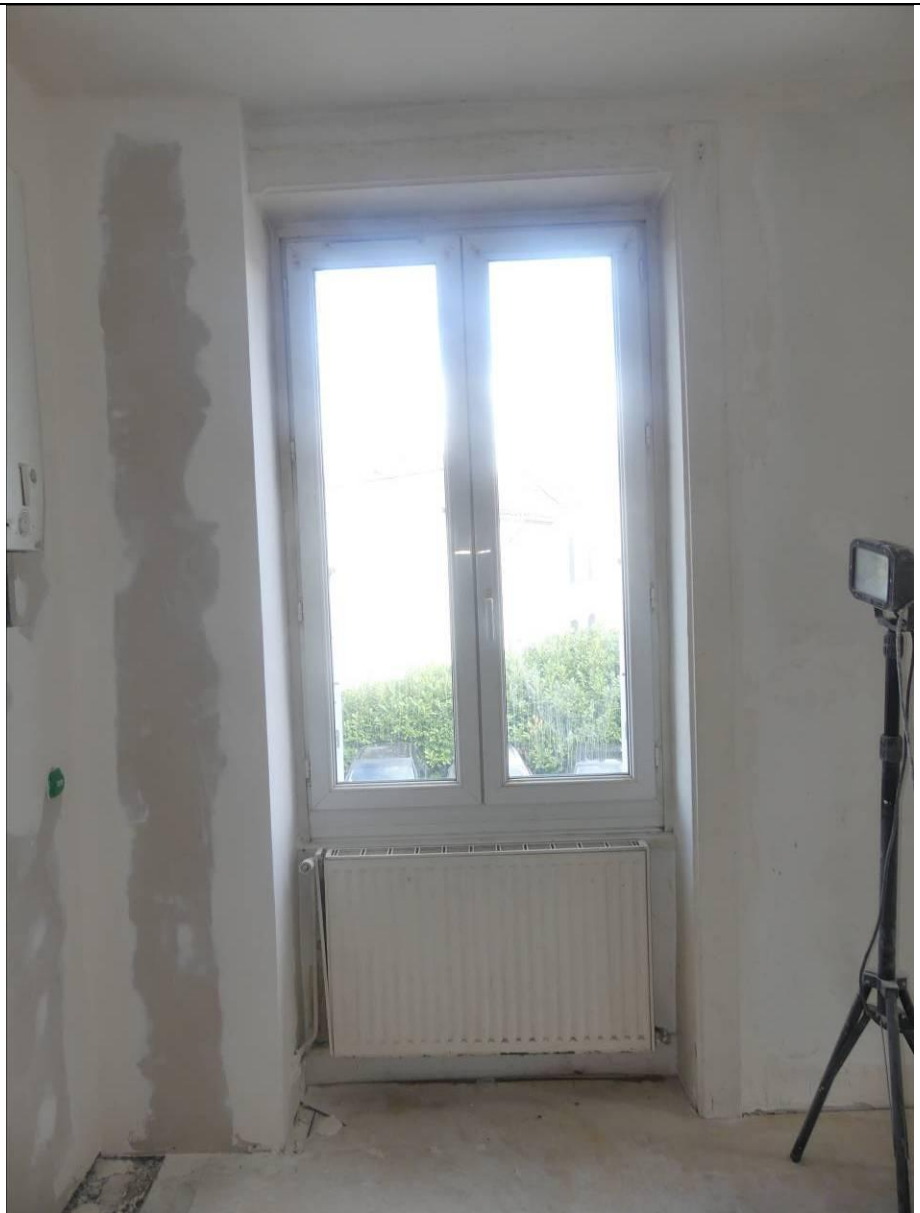
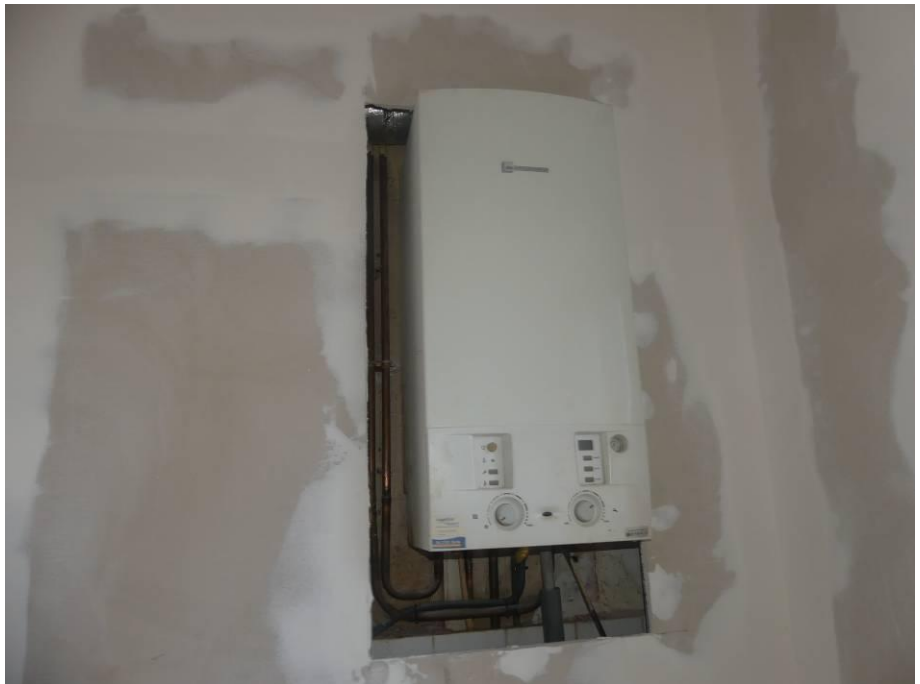
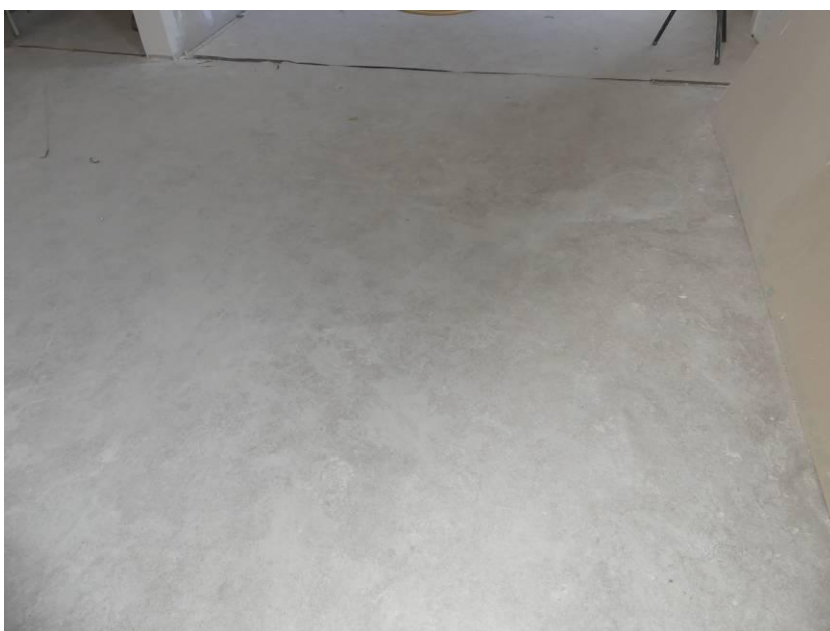
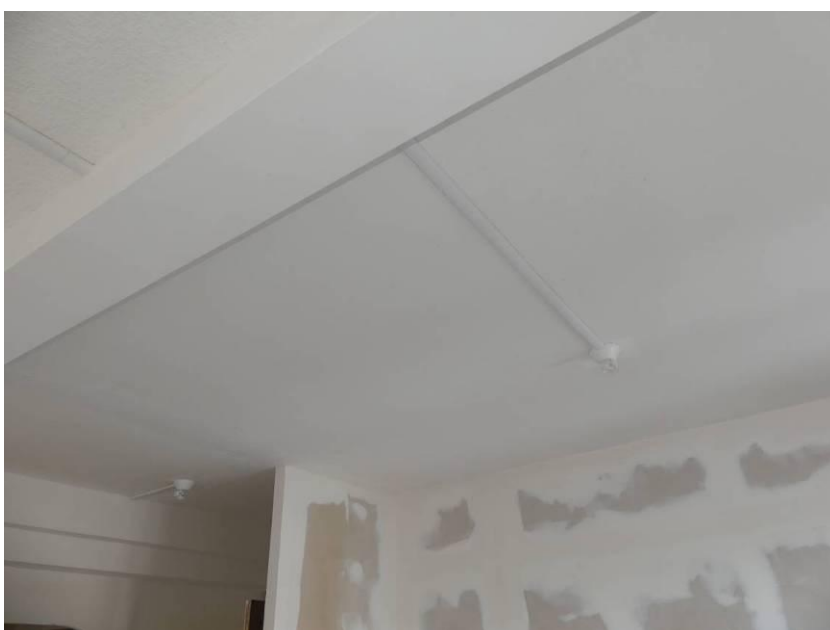
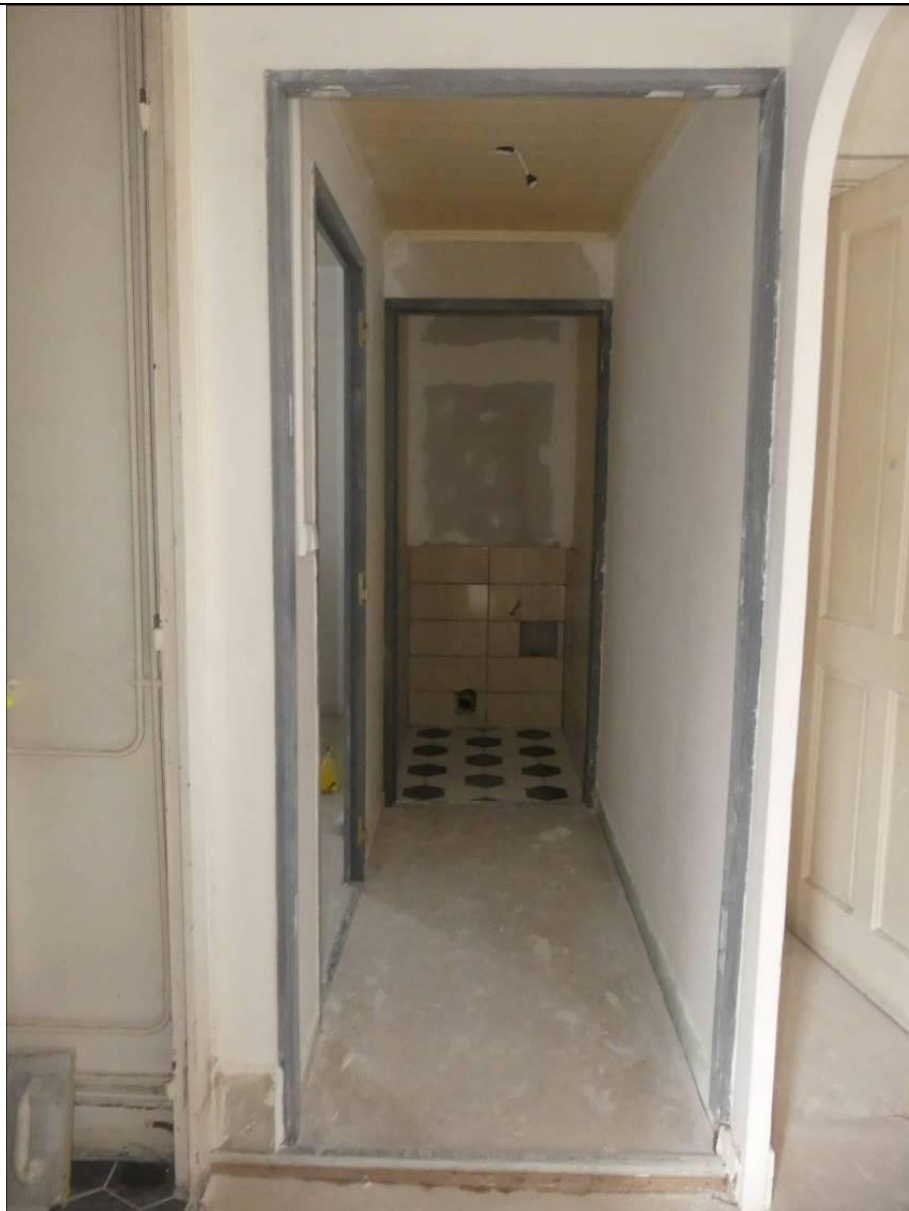
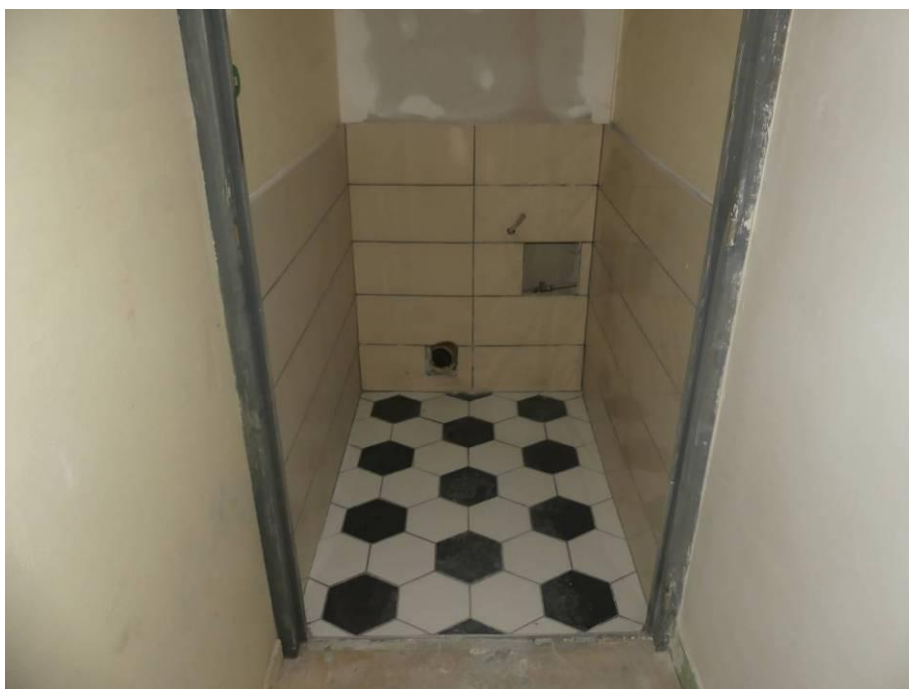
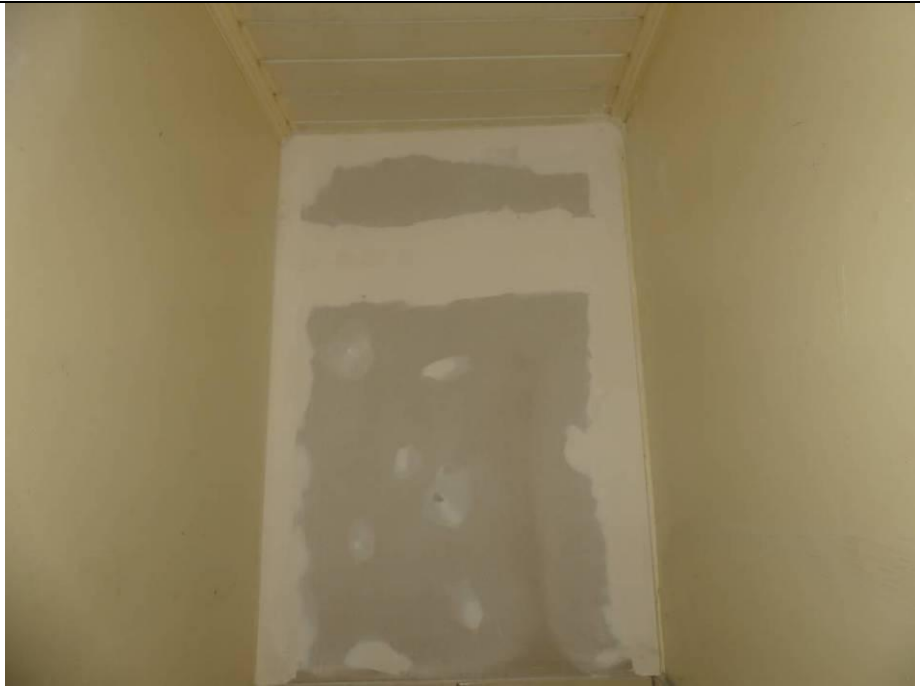
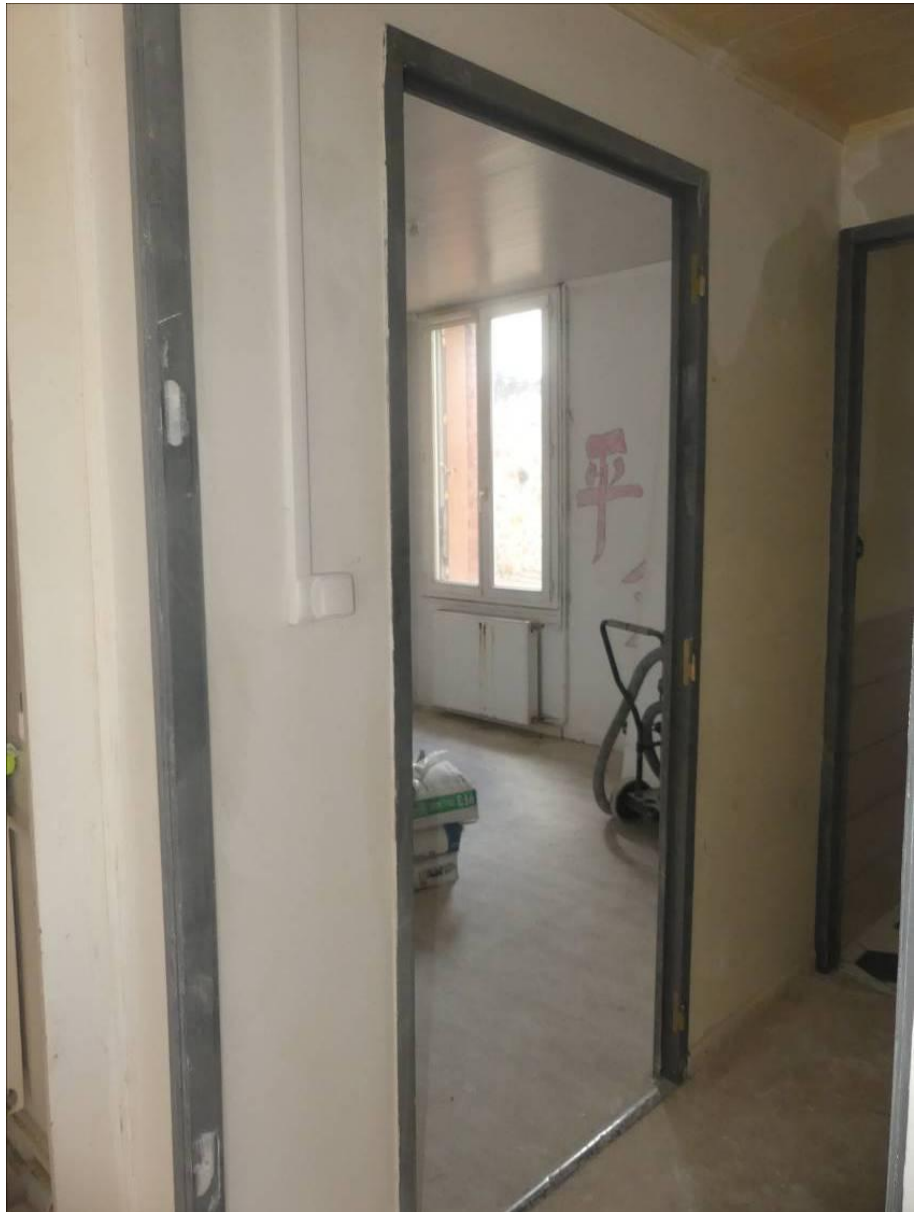
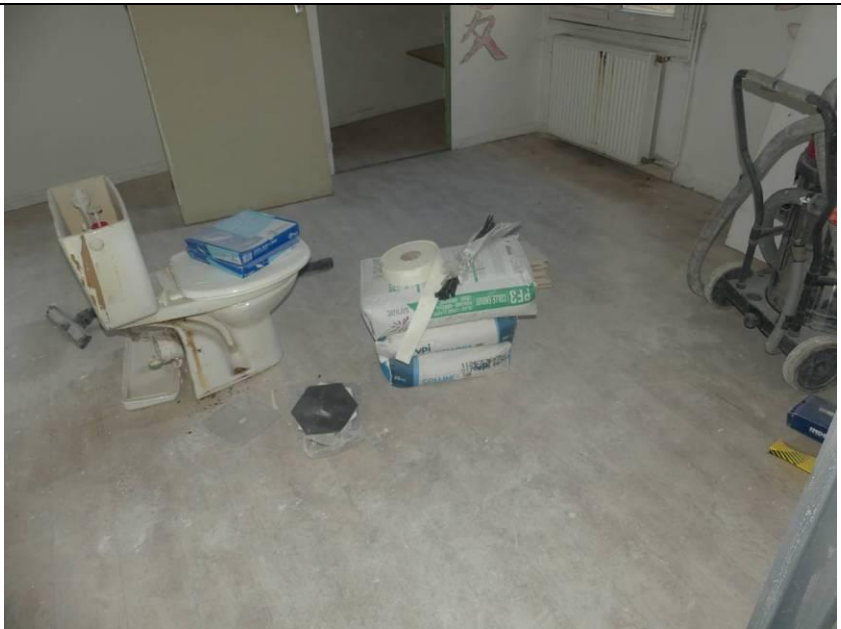
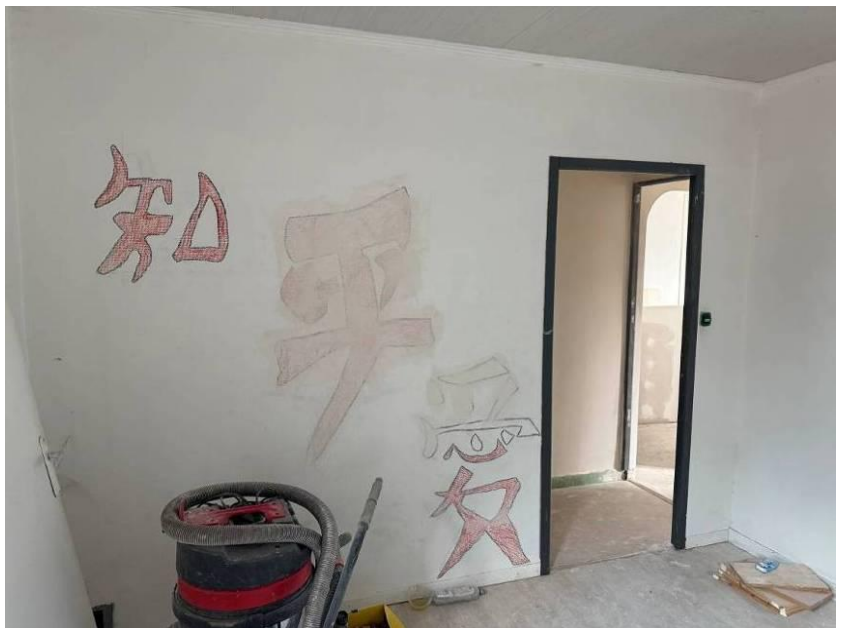
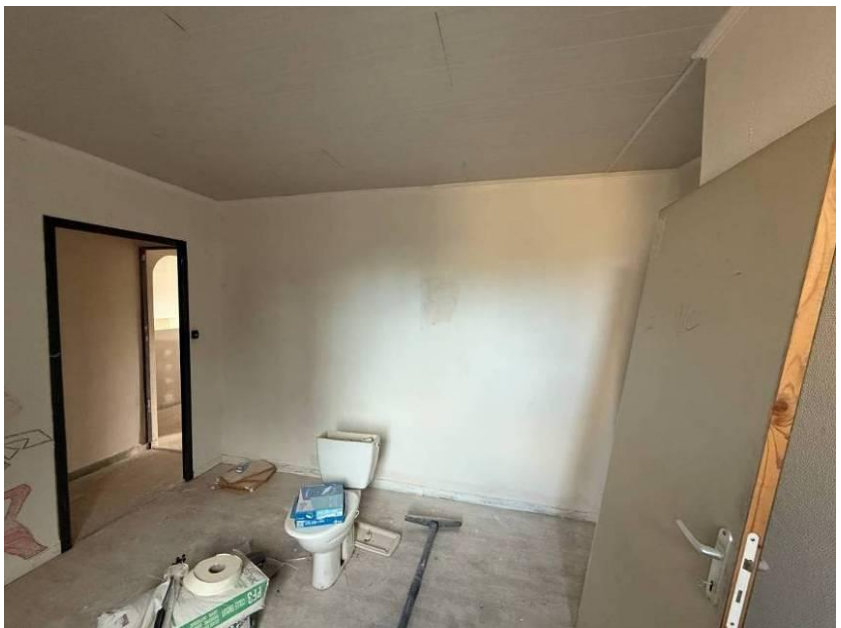
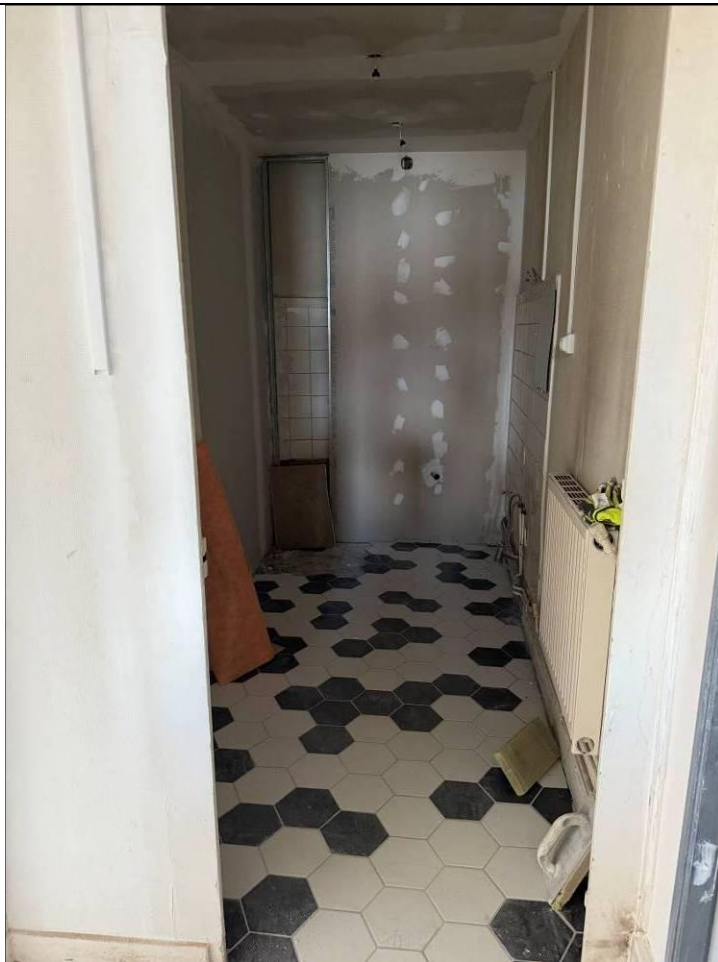
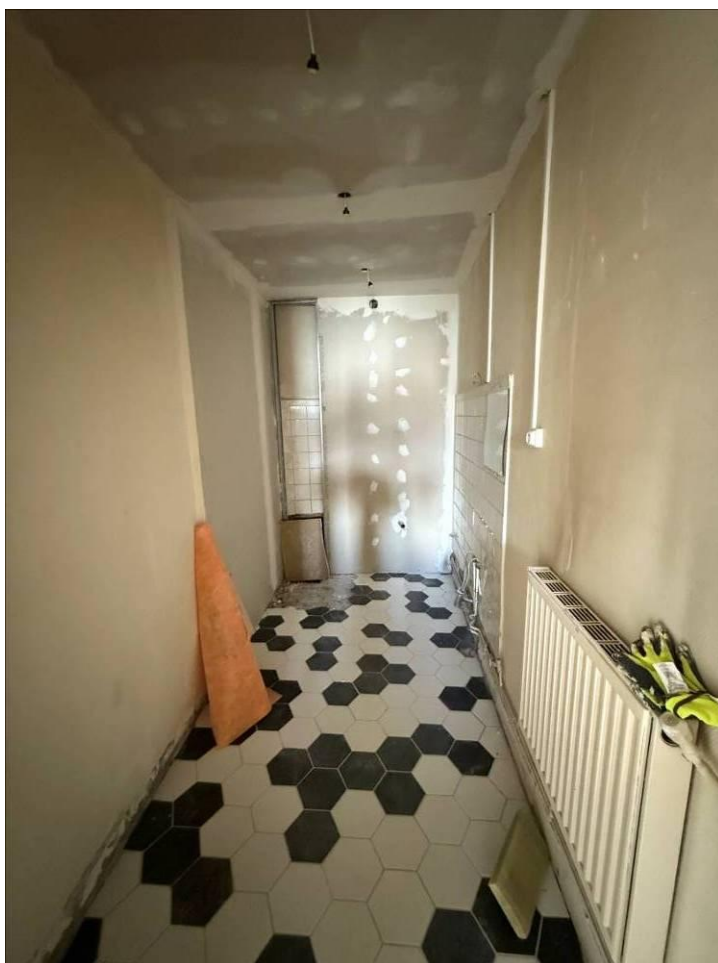
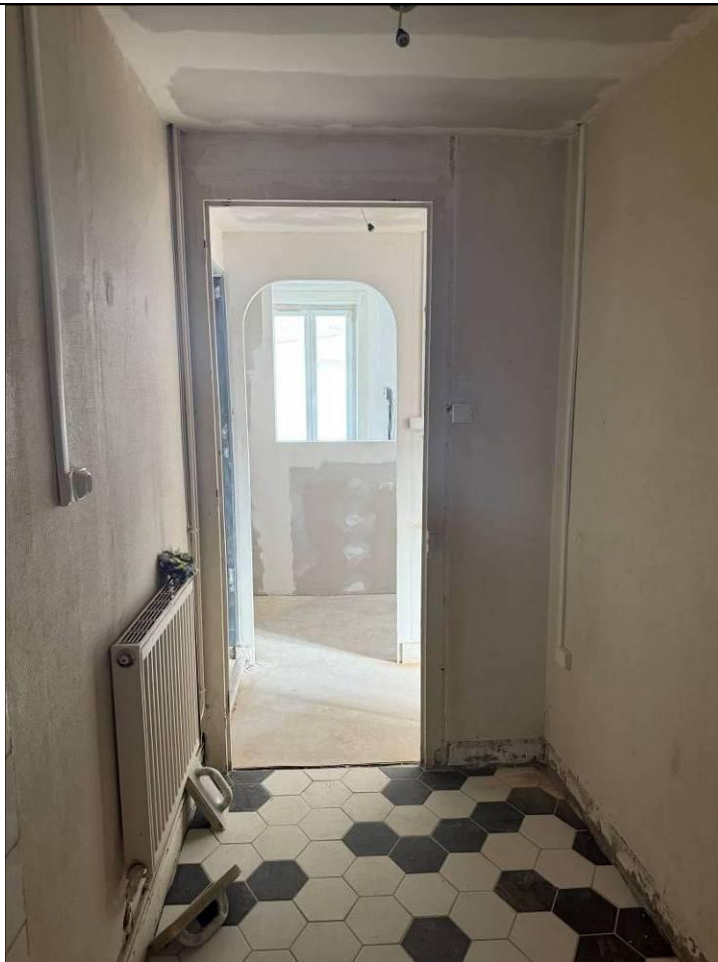
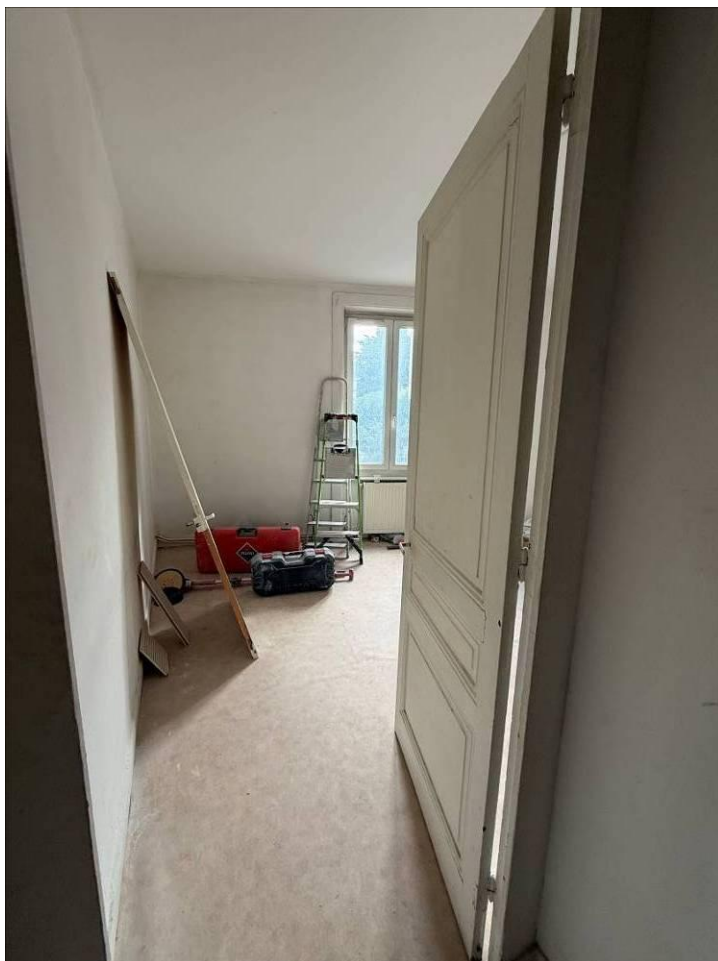
1^{ER} étage :

Accessible depuis la cage d'escalier depuis une porte en bois, cet appartement de 70.80 m2 orienté Nord Est est en cours de rénovation.

Sols, murs et plafonds sont bruts. Les fenêtres, équipées de volets manuels, sont en PVC double vitrage.

Aucune alimentation (eau ou électricité n'a été tirée).

Aucun équipement, hormis une chaudière ancienne jointe à divers radiateurs, n'est présent.
