CONSTATATIONS

Parcelle cadastrée section AH n°809 :

Parcelle cadastrée section AH n°806 :

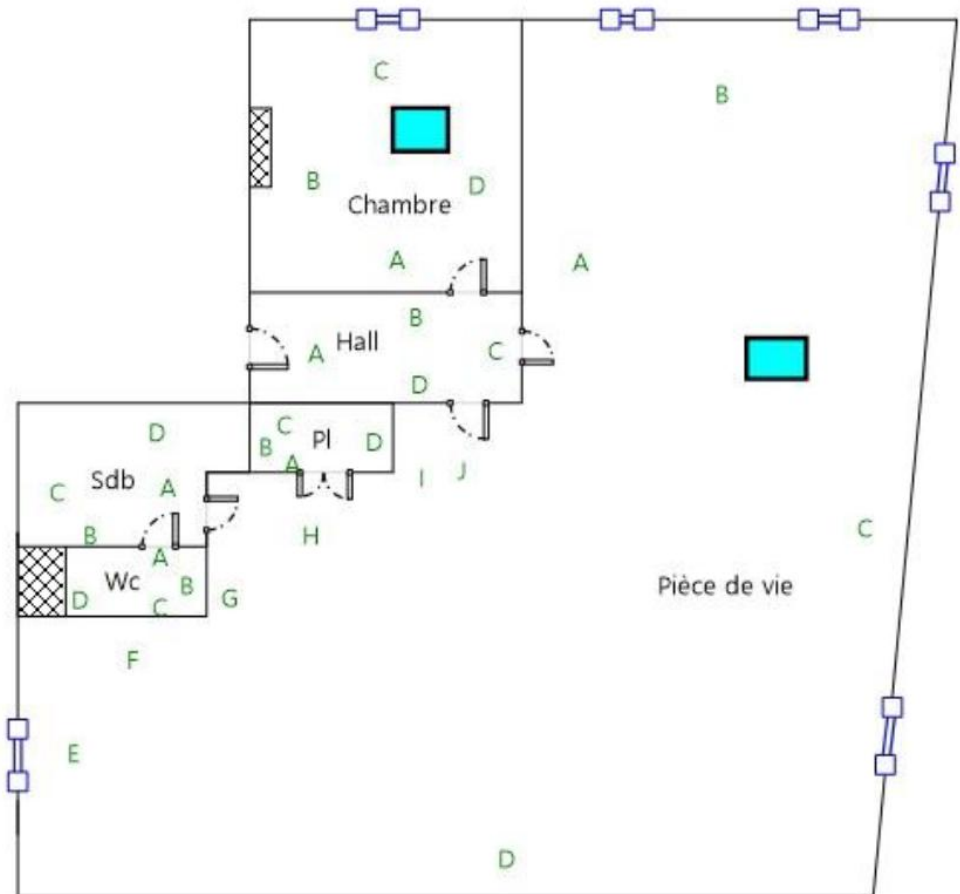
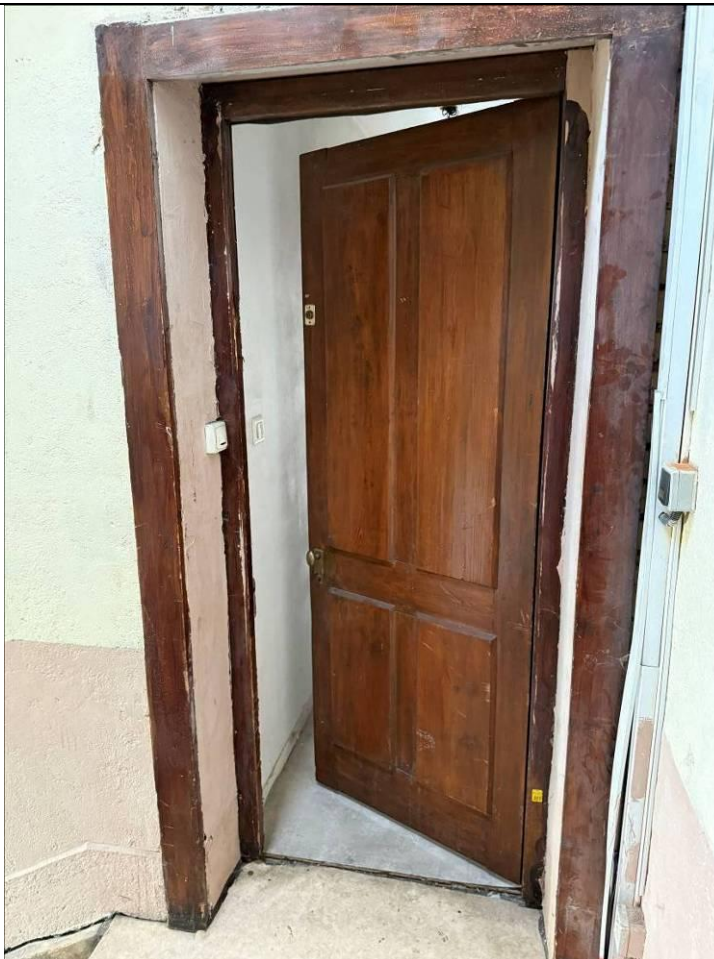
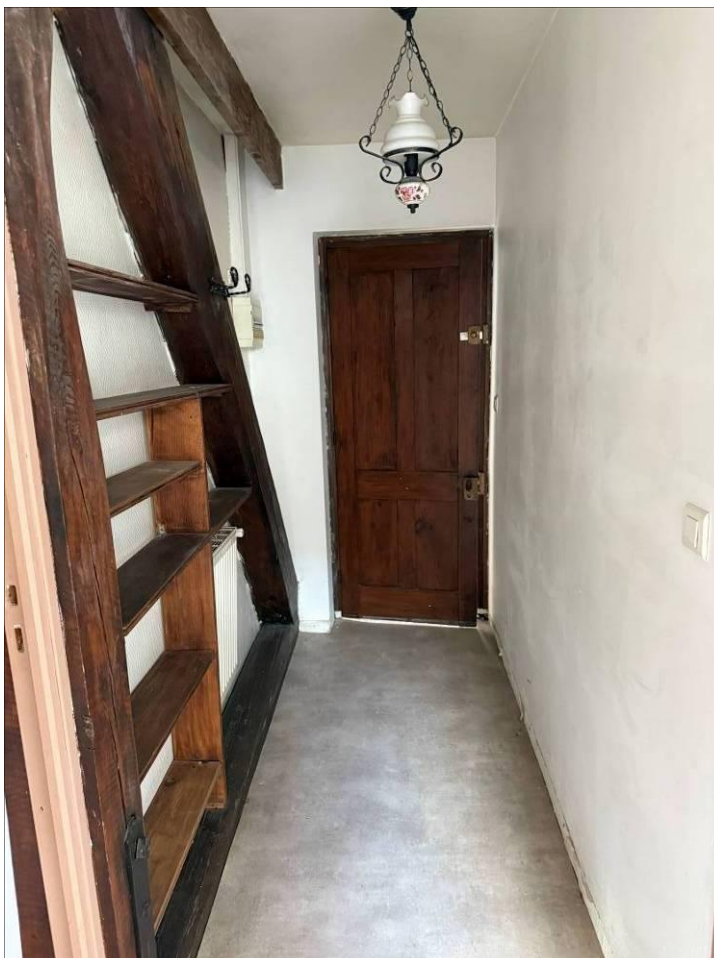
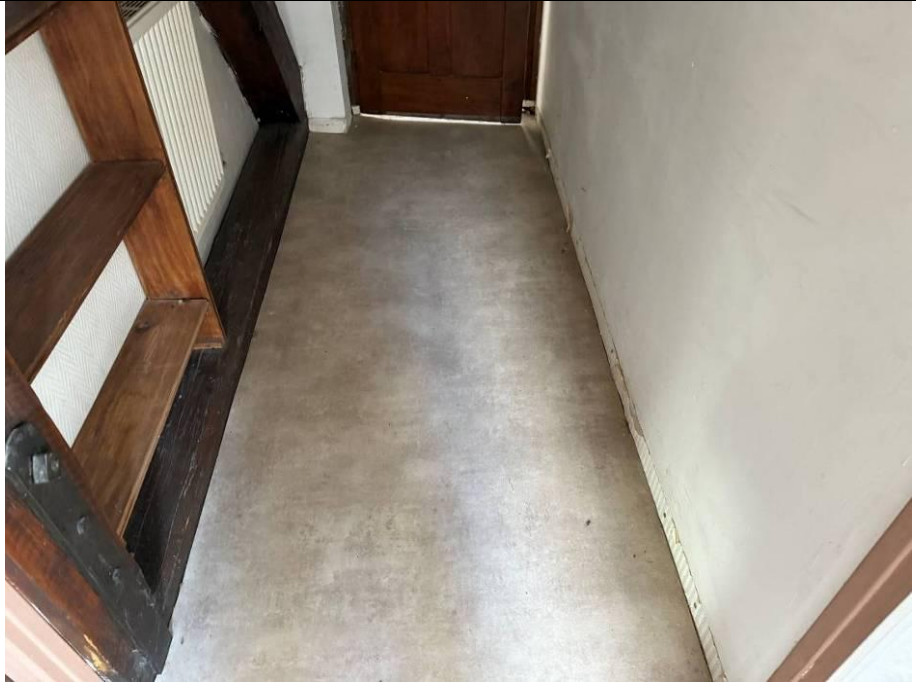
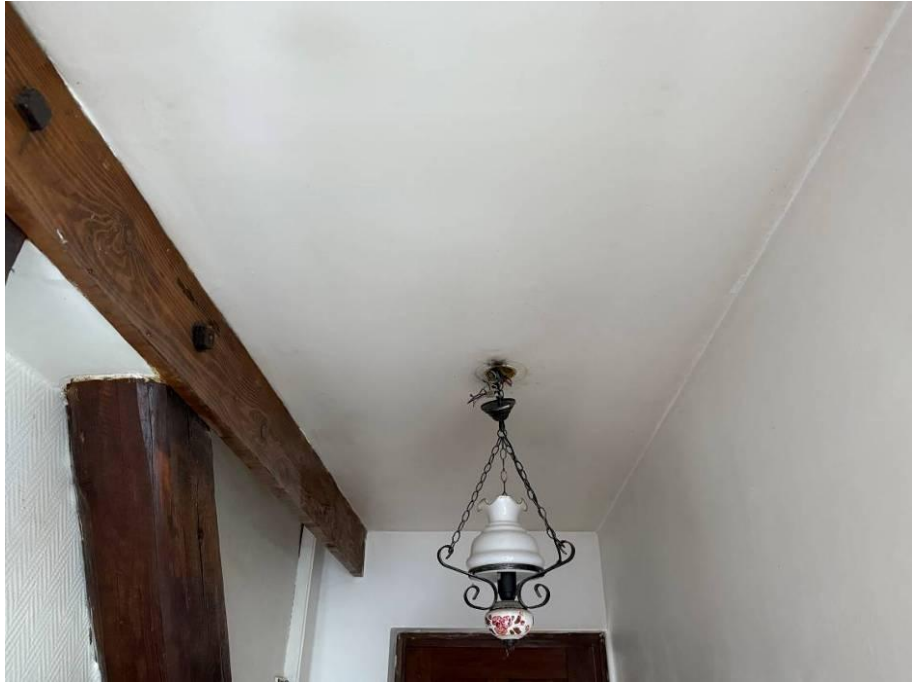
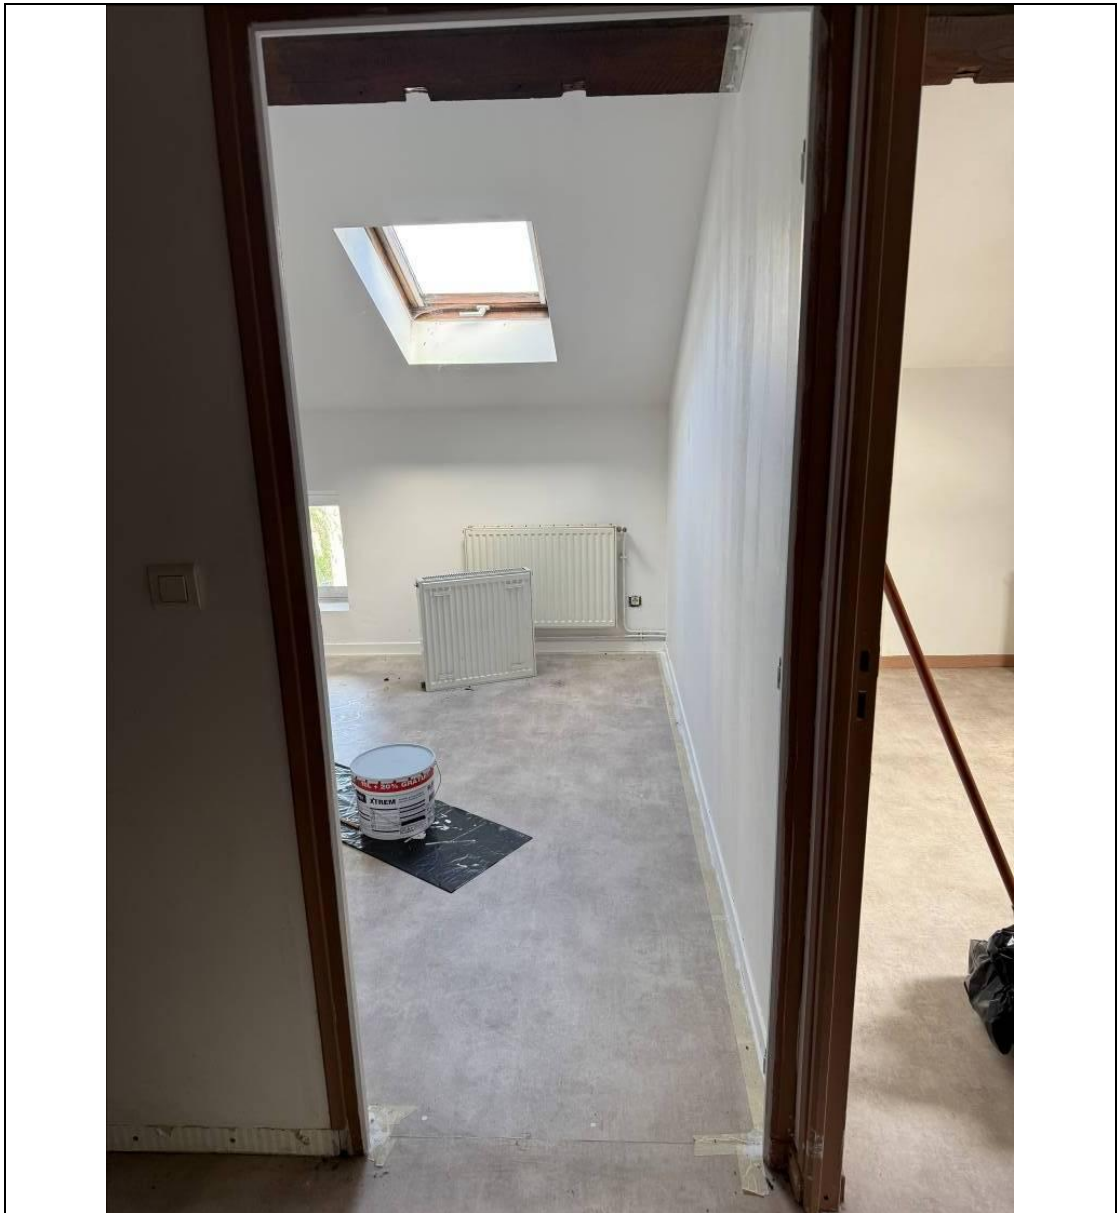
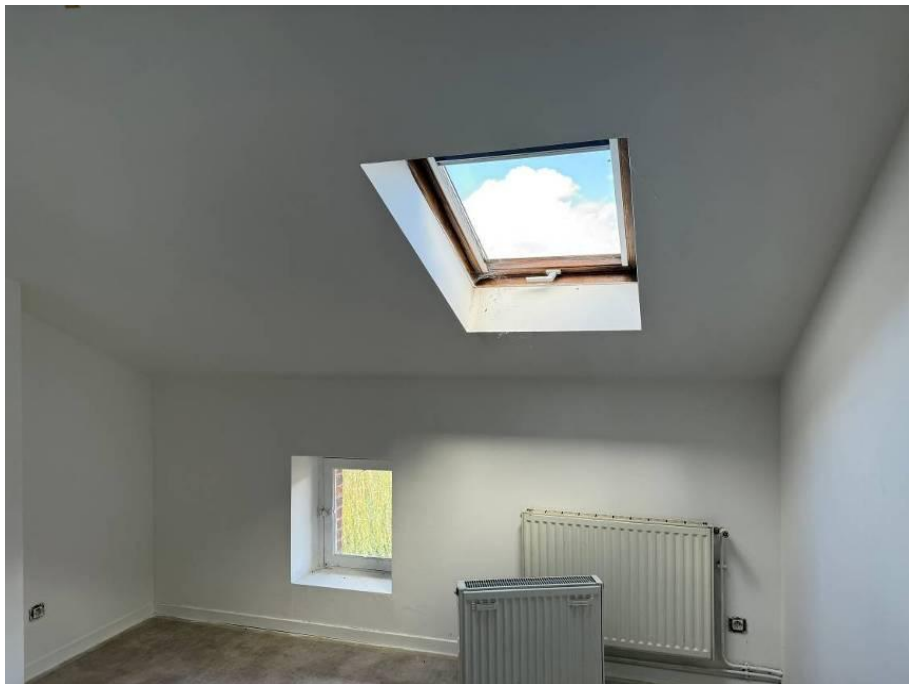
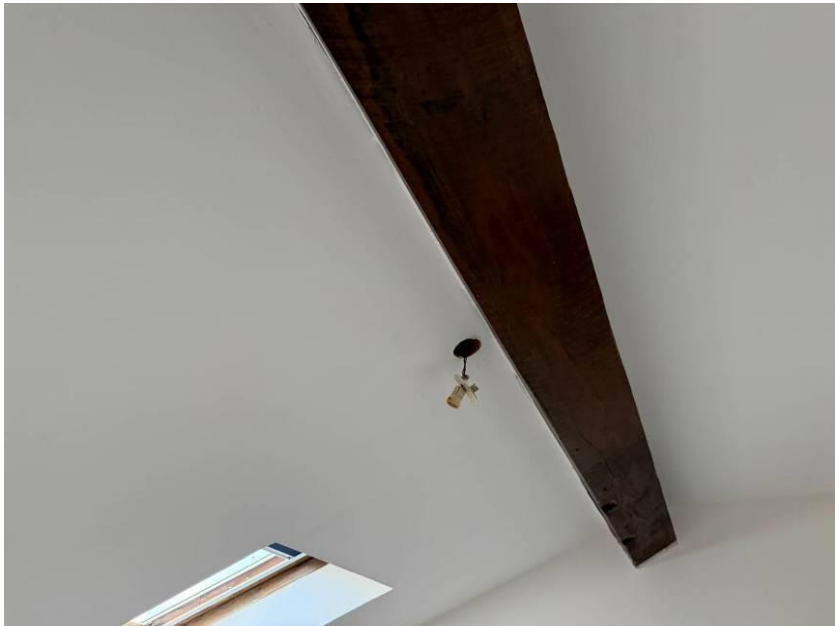
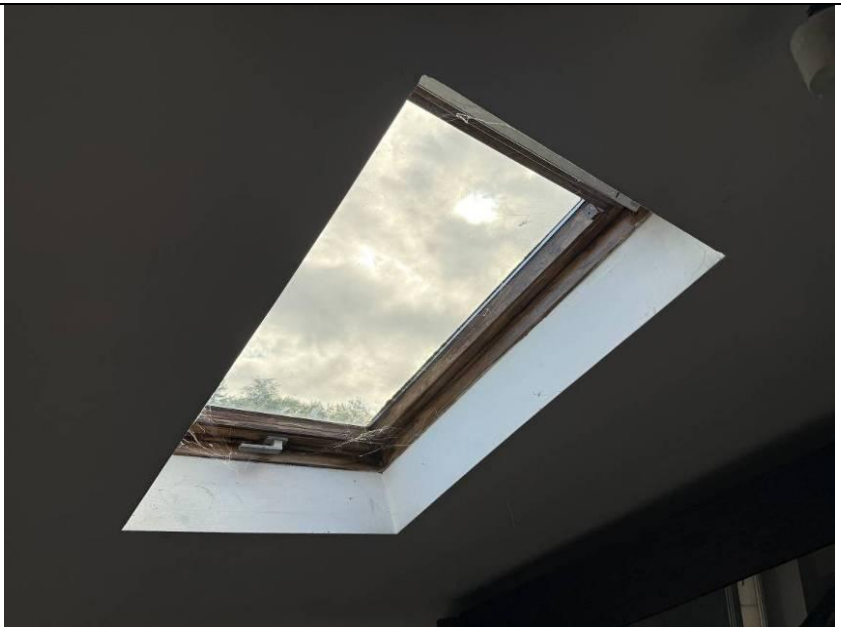
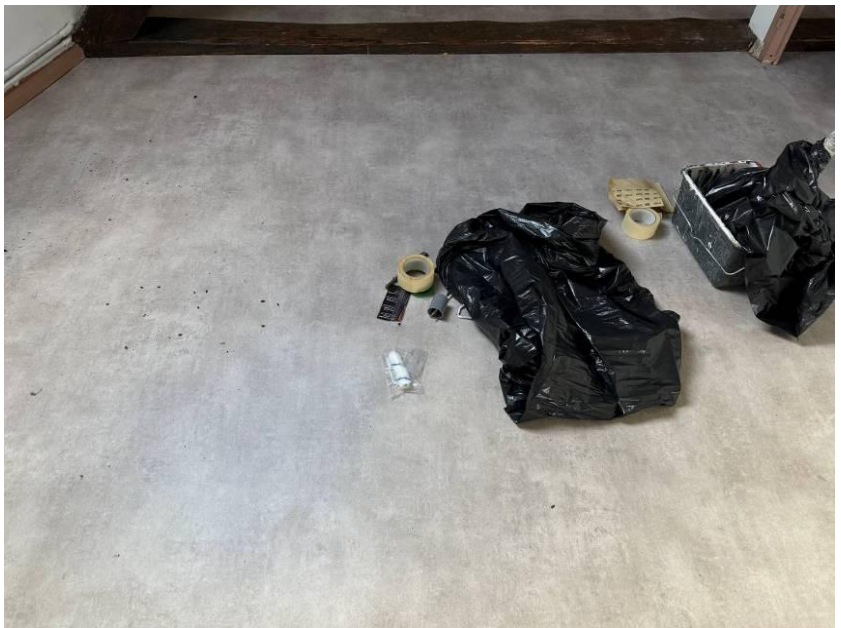
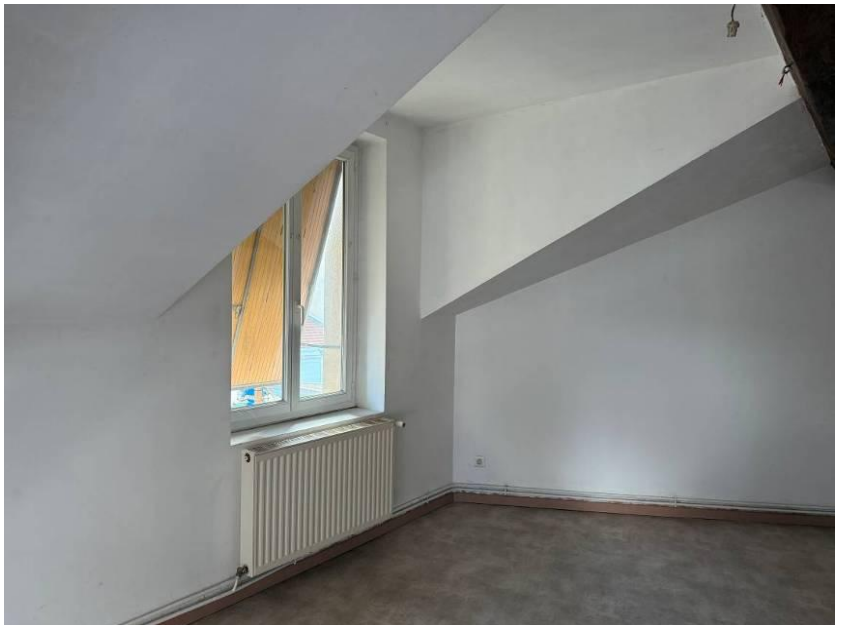
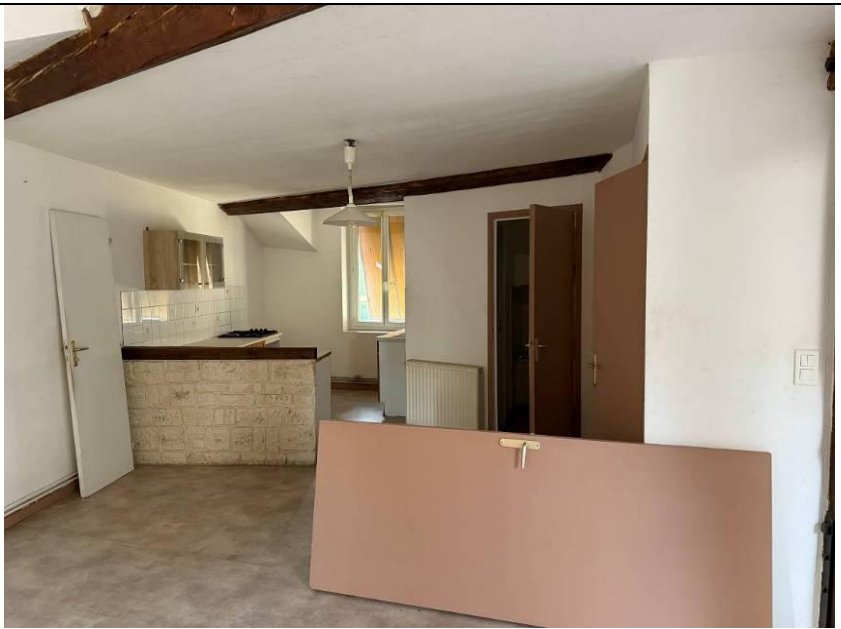
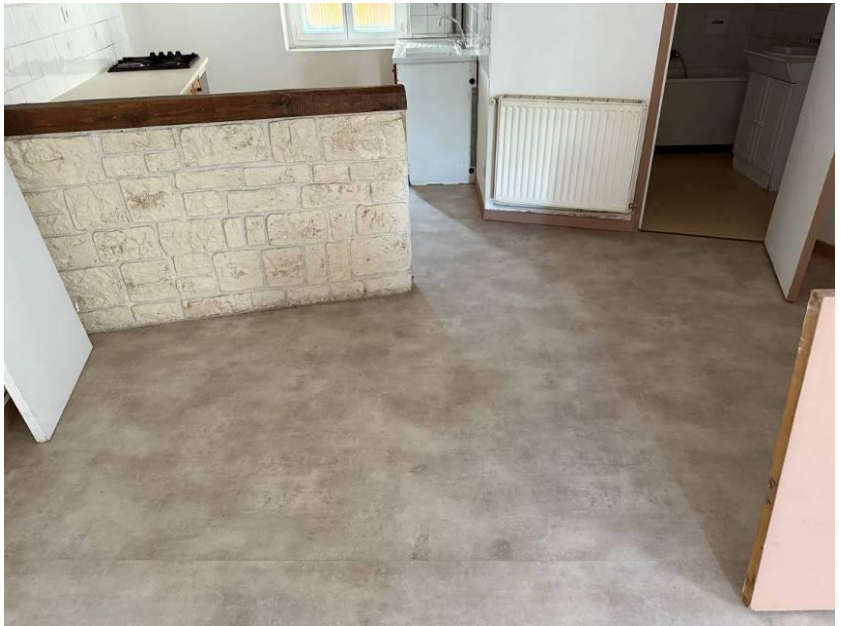
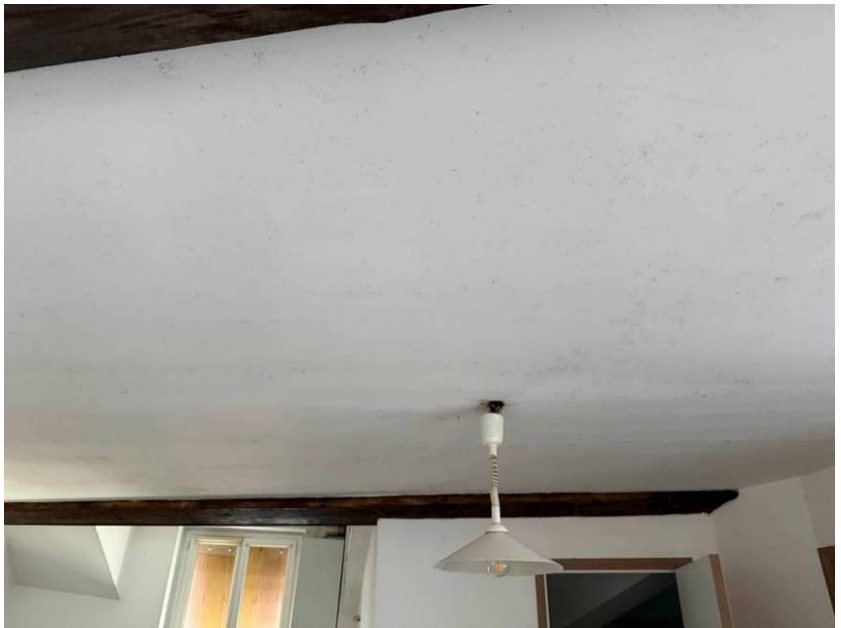
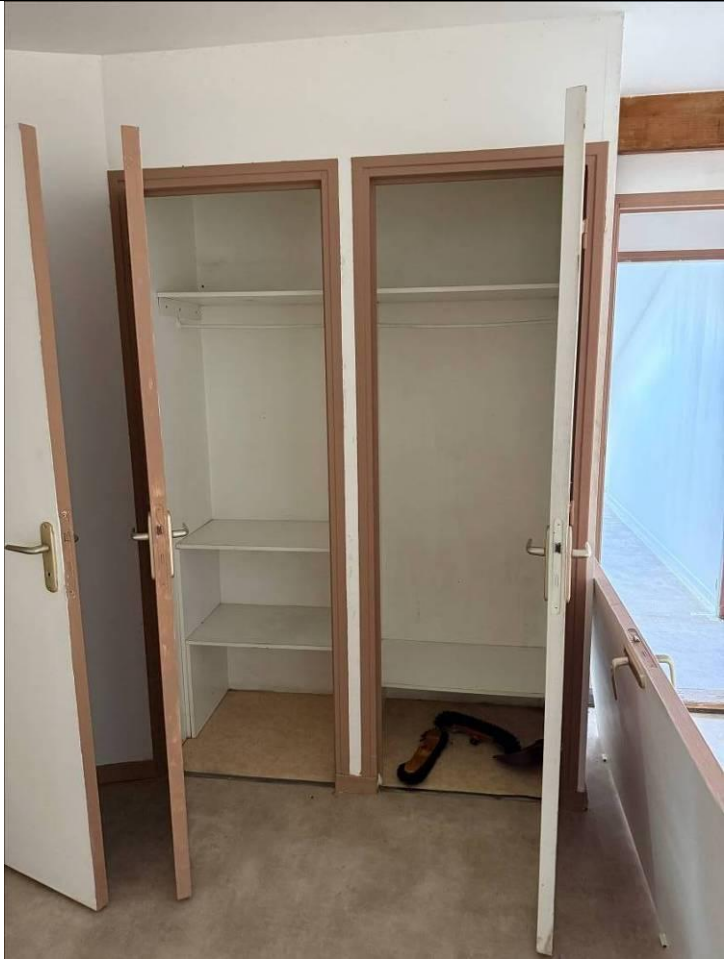
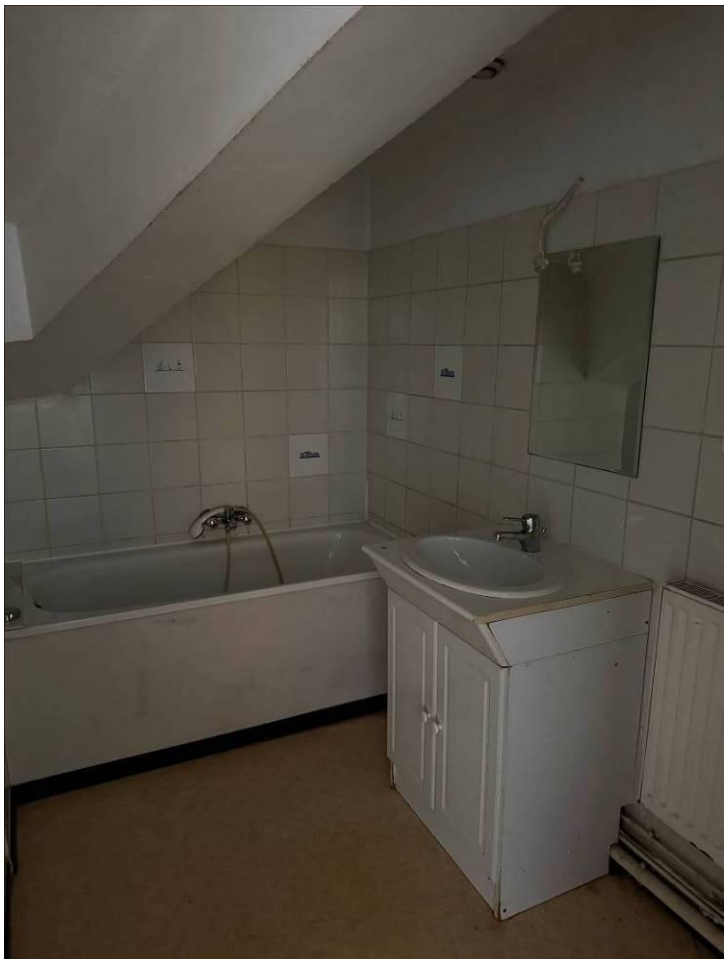
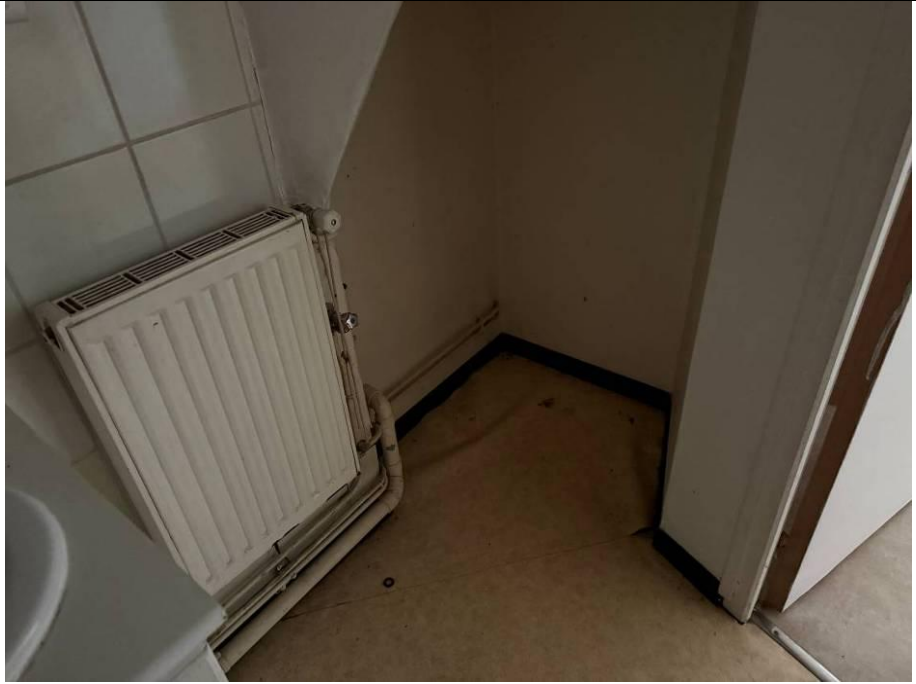
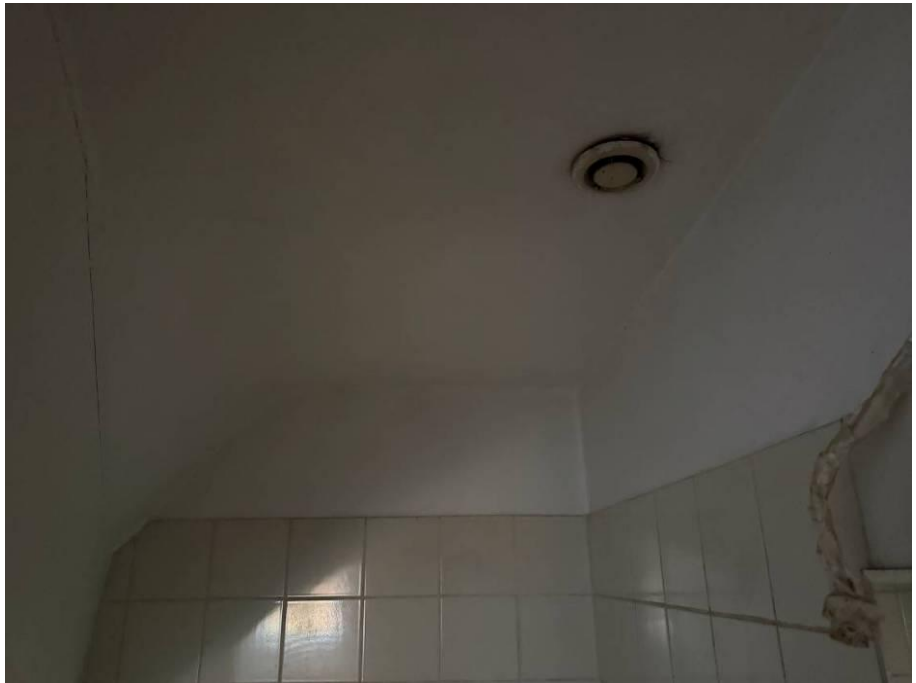
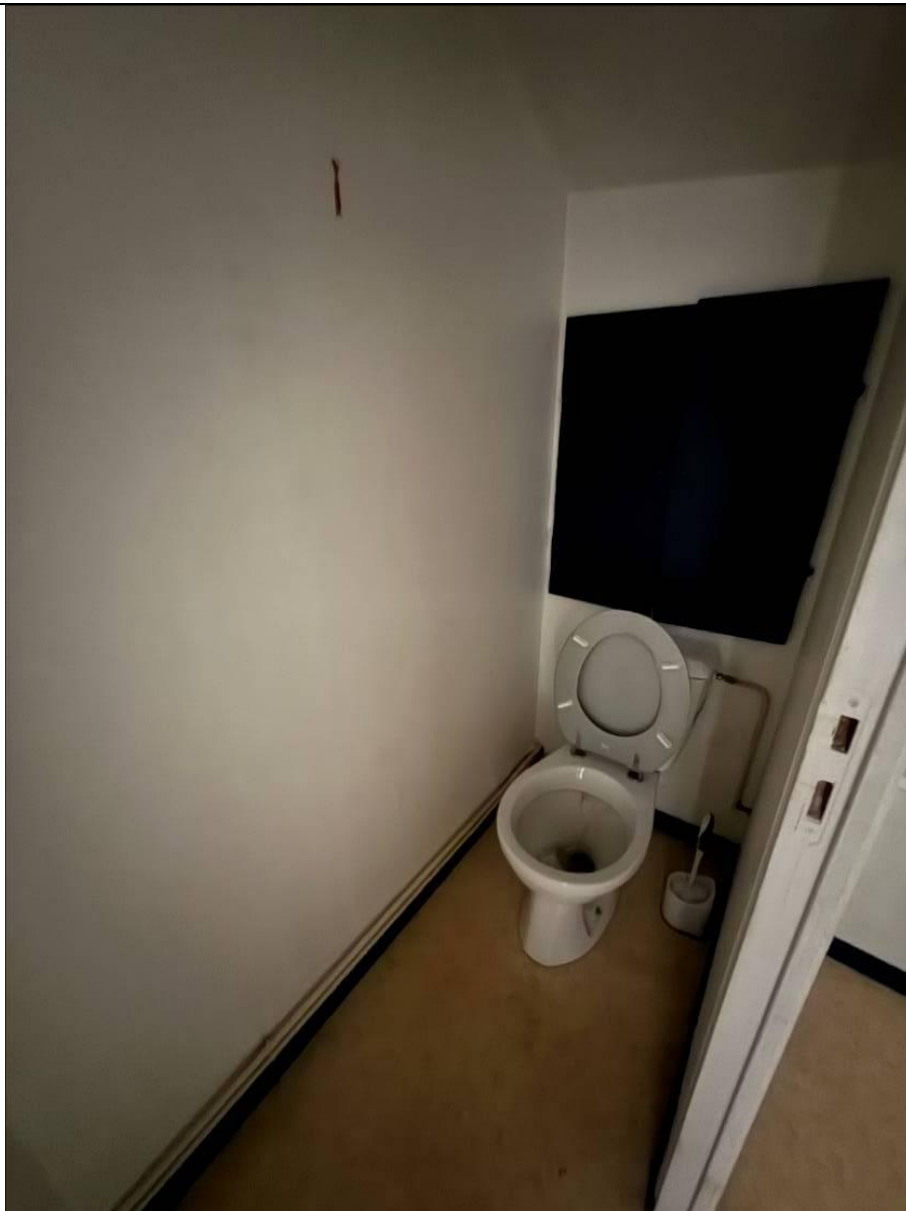
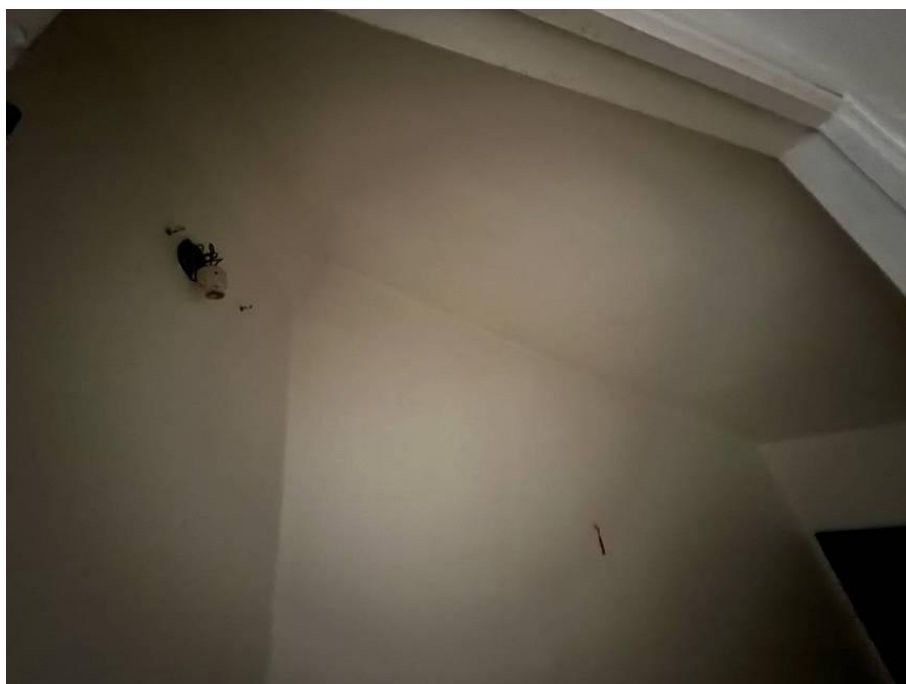
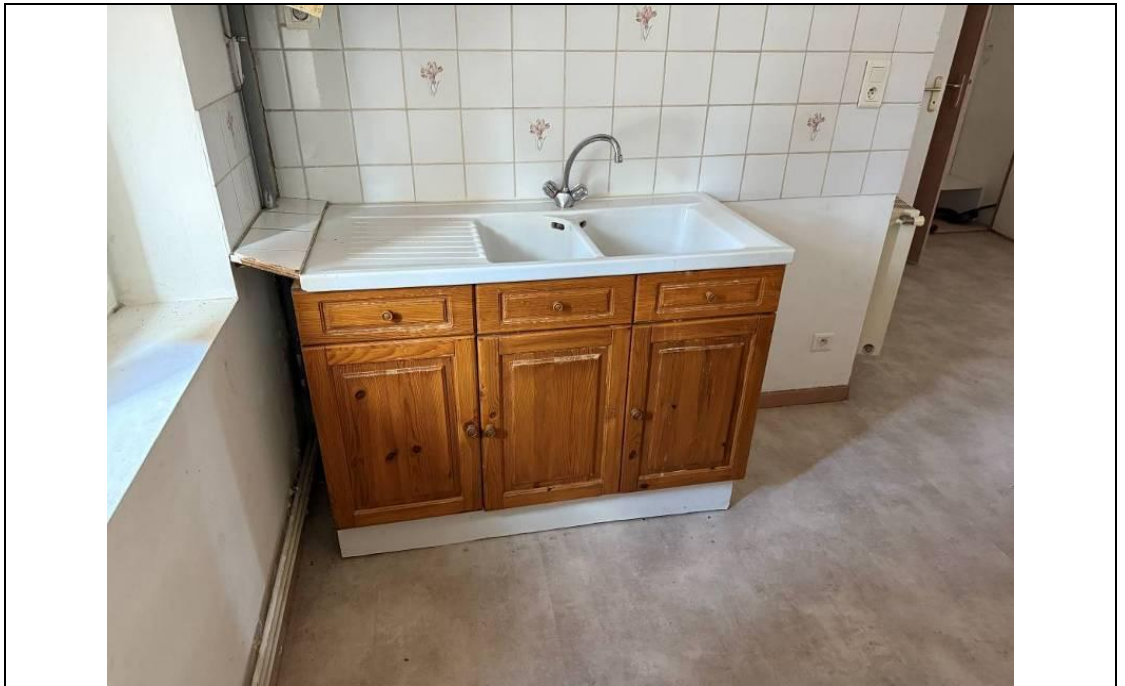
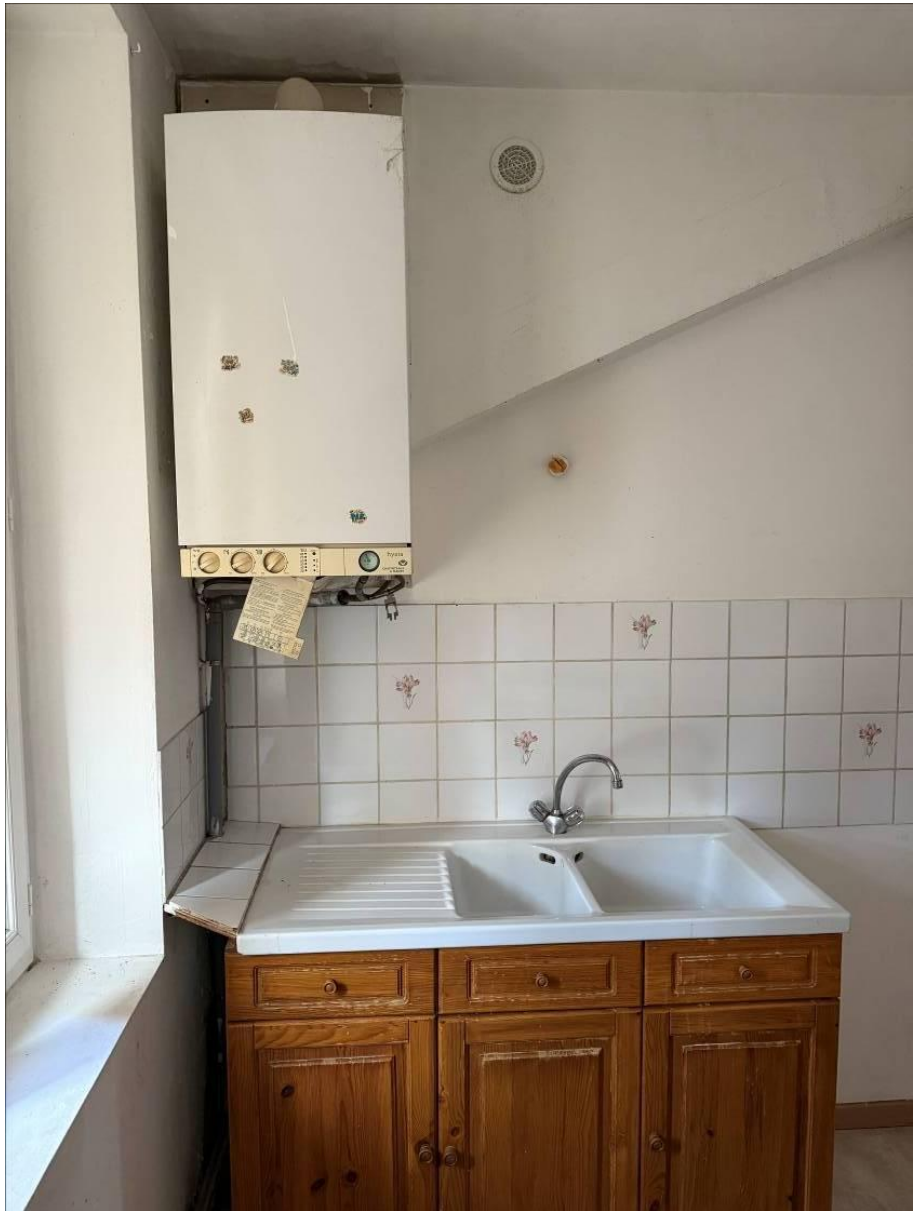
2ème étage :

Accessible depuis la cage d'escalier depuis une porte en bois, cet appartement de 58.05 m², mansardé, orienté Nord Est est en cours de rénovation.

Sols, murs et plafonds sont bruts.

- D'une chaudière ancienne reliée à divers radiateurs
- D'un évier double vasque sur meuble en bois dans la cuisine
- D'une ancienne cuisine équipée
- D'une baignoire ancienne et d'un lavabo
