PROCES VERBAL DESCRIPTIF

Qu'il dépend des actifs de cette liquidation un ensemble immobilier situé à SAINT-JUST SAINT-RAMBERT (Loire) Impasse des Papillons comprenant :

Certifie avoir procédé ce jour à partir de 14 heures, Impasse des Papillons sur la commune du SAINT-JUST SAINT-RAMBERT (Loire), aux constatations suivantes :

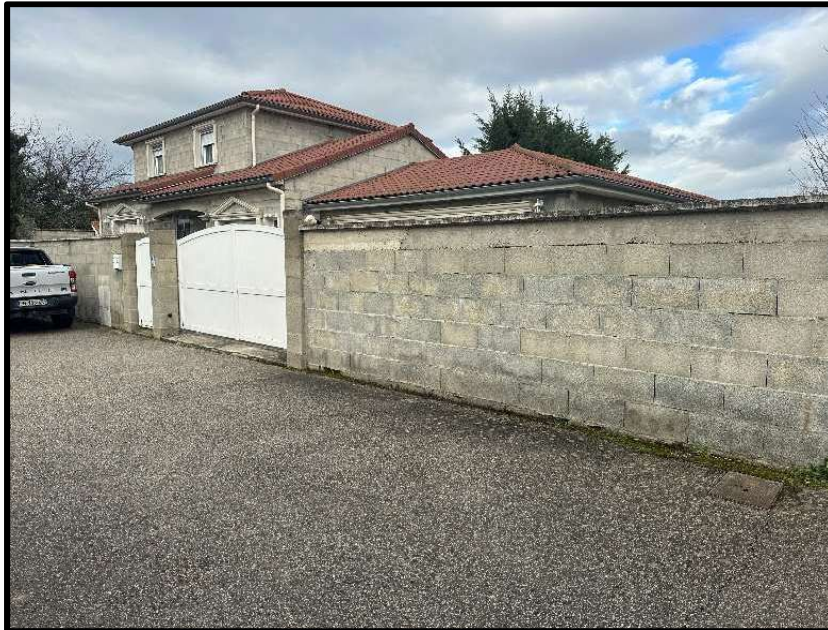
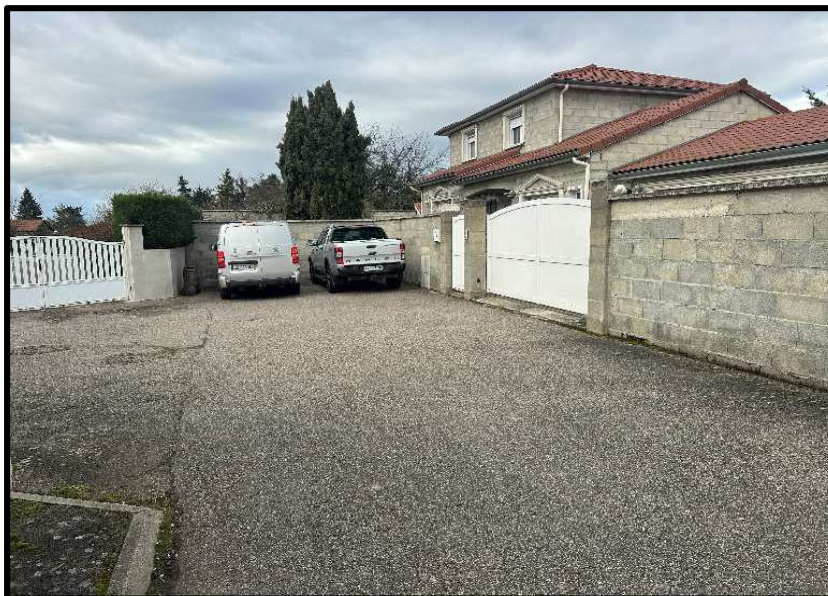
La maison sur l'extérieur est fermée par un mur d'enceinte. On y accède par un portail à deux vantaux ou un portillon. Il y a une commande d'interphone sur le portillon mais celle-ci ne fonctionne pas. La boîte aux lettres est encastrée dans le mur d'enceinte en moellons qui n'est pas crépi.

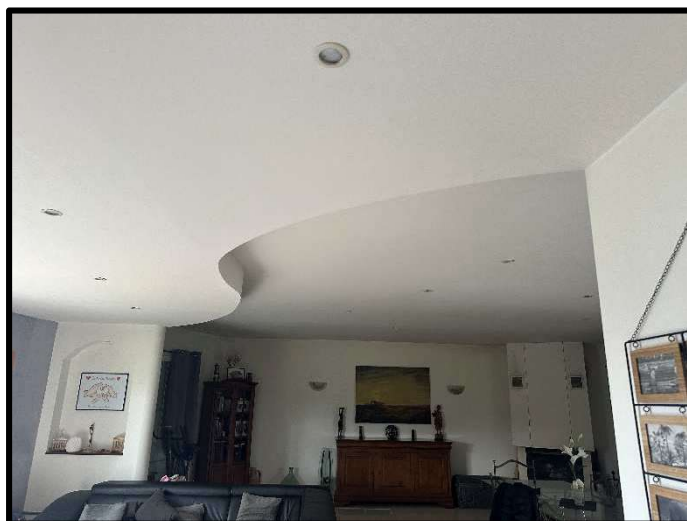
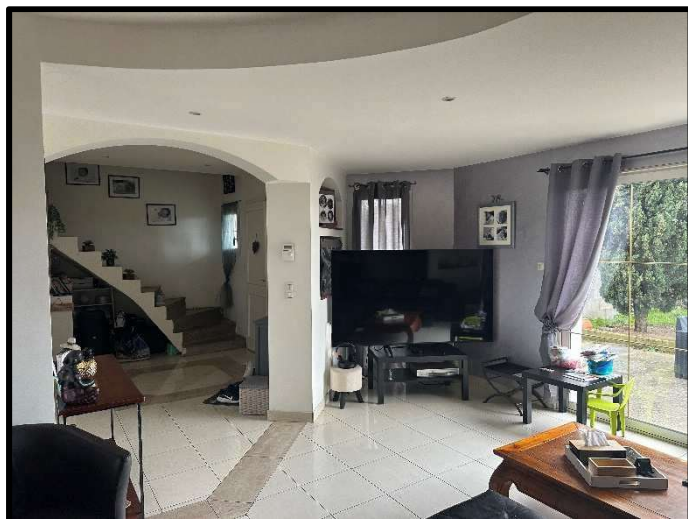
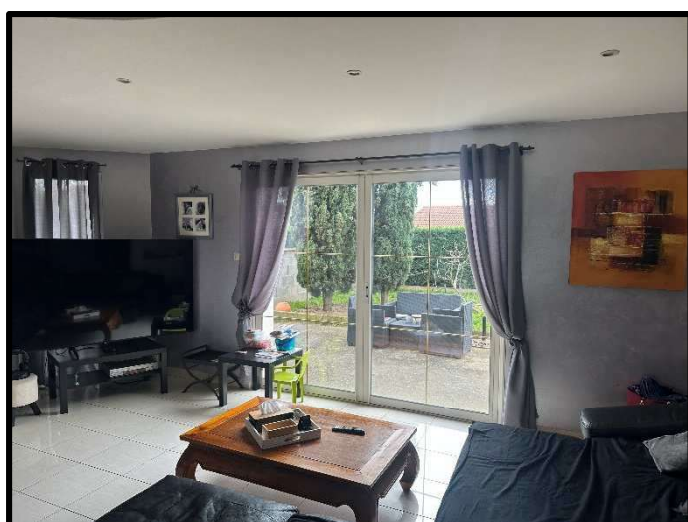
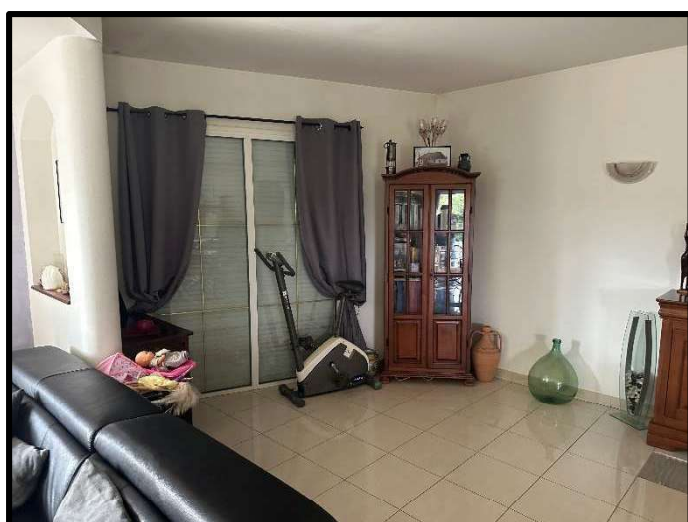
Séjour – salon - cuisine :

Deux 2 portes-fenêtres donnent sur la cour côté impasse des Papillons. Je constate ces fenêtres sont équipées de volets roulants. Il y a un volet roulant qui ne fonctionne pas. Présence d'éclairage par applique il y a également une cheminée.

Dans cette pièce, côté jardin, présence d'une première baie vitrée dont le volet est hors d'état d'usage. Je peux constater qu'il y a des carreaux de carrelage qui sont descellés.

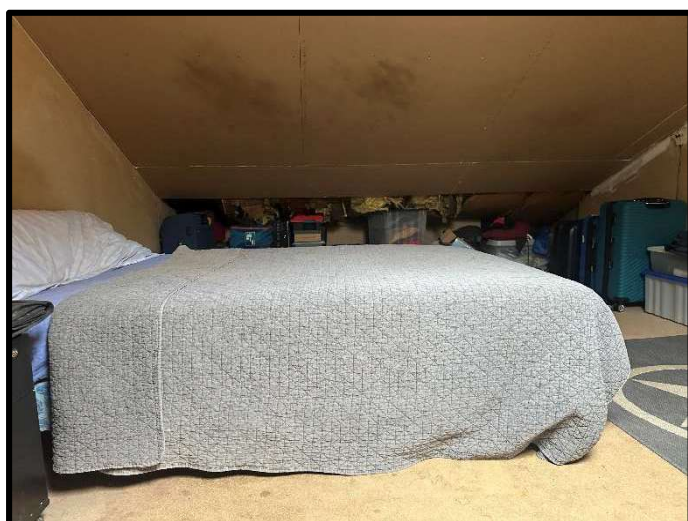
Chambre sur mezzanine :

Une mezzanine a été aménagée en chambre. Les sols, murs et plafonds sont bruts. Le garde-corps de la trémie de l'escalier bois est de faible hauteur.

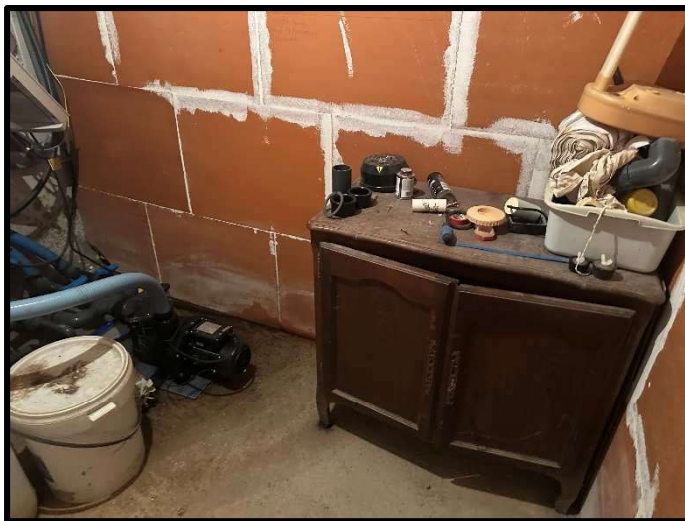
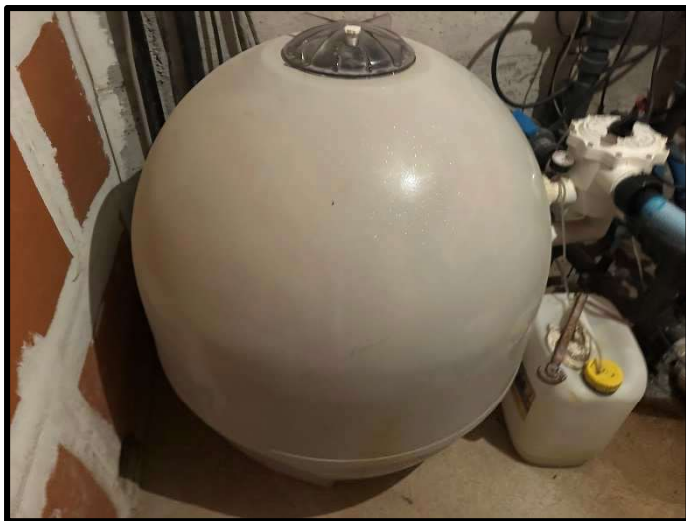
Sous sol :

S'agissant du mécanisme de la piscine, il est hors d'état d'usage.

Je peux constater au niveau de la trémie que les ferrailles sont apparentes, le placo n'est pas terminé.
