PROCES VERBAL DESCRIPTIF

**L'AN DEUX MILLE VINGT-QUATRE
ET LE VINGT-SIX JUIN**

Qu'il dépend de cette liquidation judiciaire des lots situés dans un ensemble immobilier en copropriété 40 boulevard Fayol 42700 FIRMINY, cadastré section AI numéro 399 et plus particulièrement les lots 8, 10, 11 et 18.

Certifie avoir procédé ce jour à partir de 8 heures 45, 40 boulevard Fayol sur la commune de FIRMINY (Loire), aux constatations suivantes :

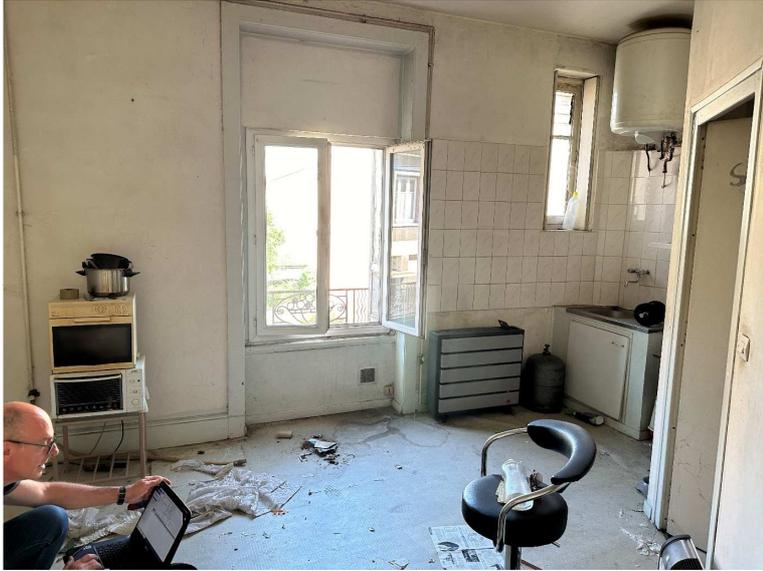
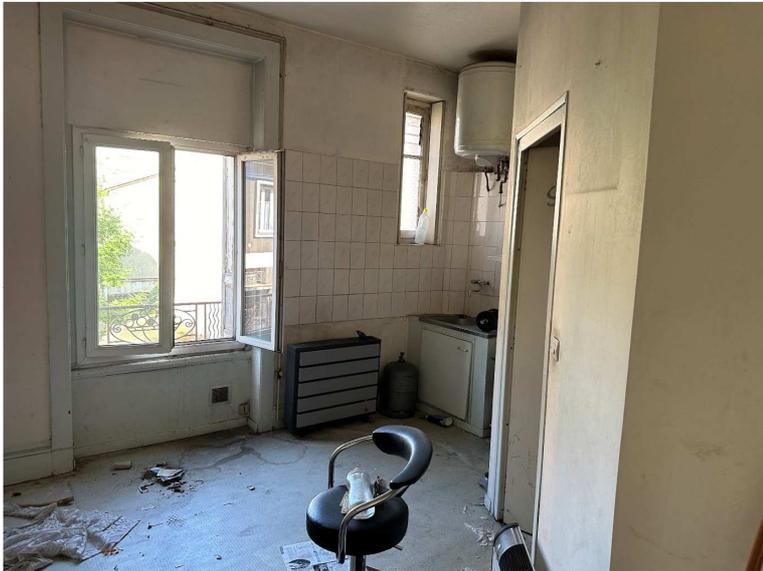
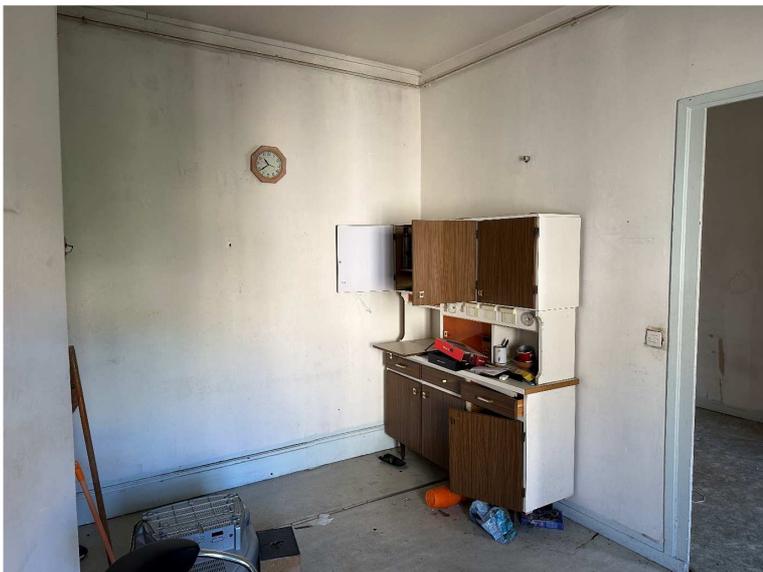
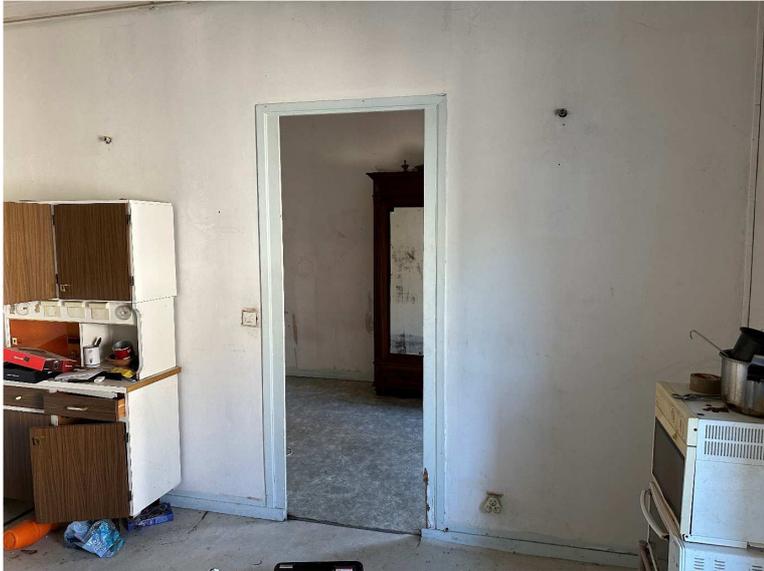
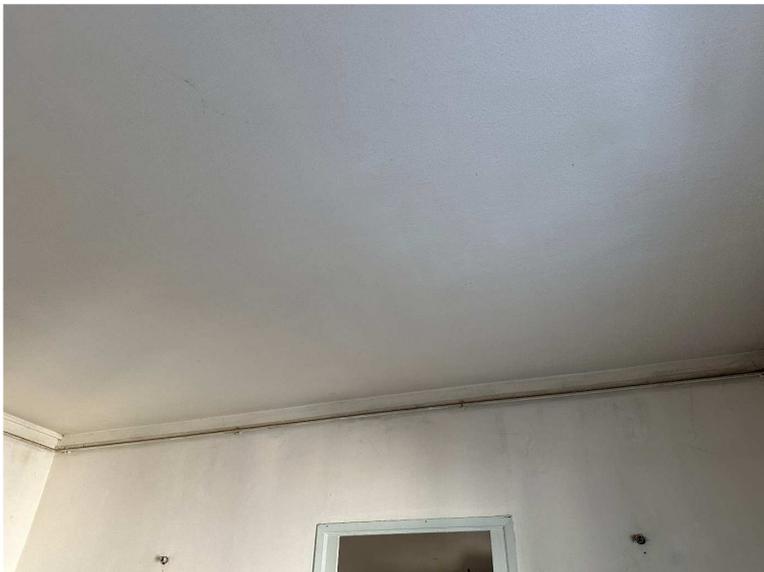
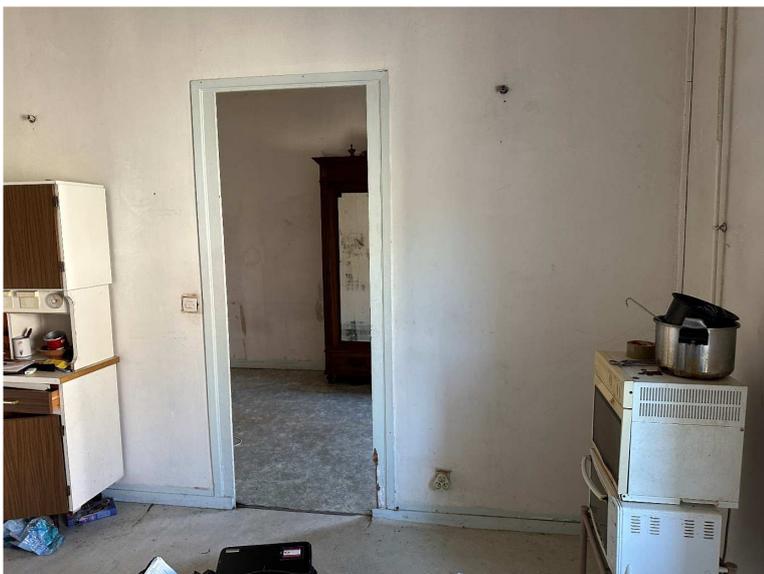
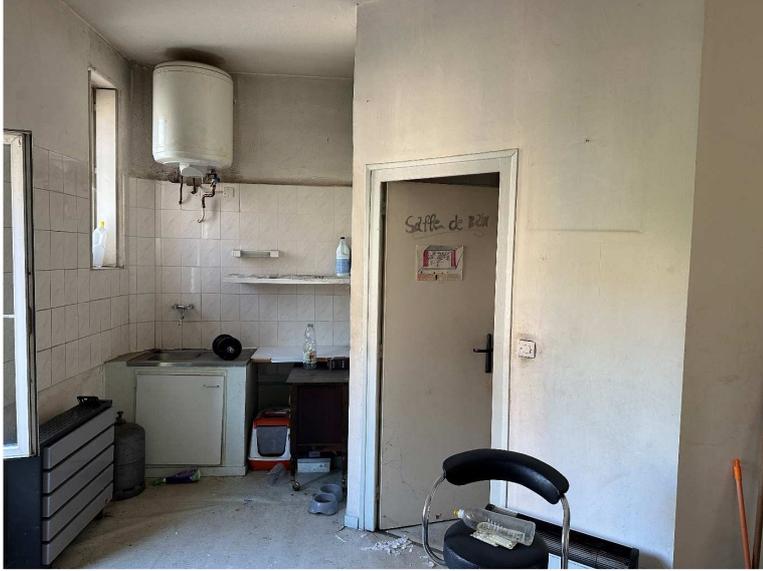
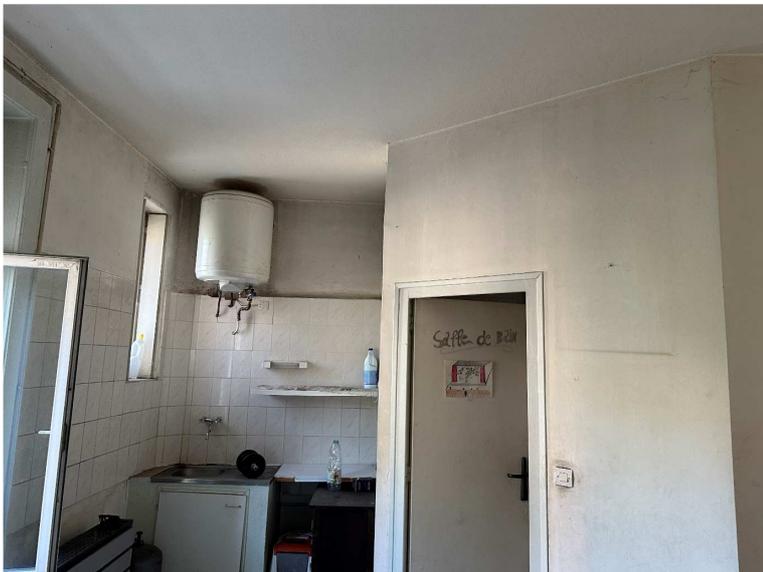
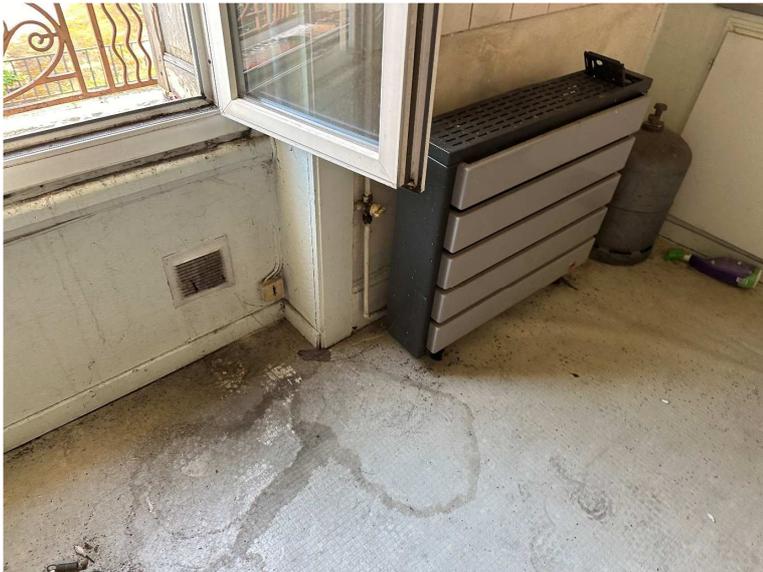
Pièce principale :

Sol, même carquette.

Murs peints, fortement défraîchis.

Plafond, peint.

Je constate la présence de deux sorties appliques.

Dans le renforcement, présence d'un coin cuisine avec un bandeau de carrelage mural de protection sur trois faces jusqu'à une hauteur d'environ 2 mètres.

Chauffe-eau en partie supérieure.

Un évier un bac, un égouttoir et placard sous évier.

Un chauffage gaz. Il n'existe qu'un radiateur gaz dans cette pièce. La société ADI m'indique que l'installation n'est pas conforme.

Une fenêtre donne sur le boulevard, fenêtre double vitrage PVC, volet en mauvais état. Garde-corps métallique.

Une prise téléphonique.

Les embellissements sont fortement défraîchis.

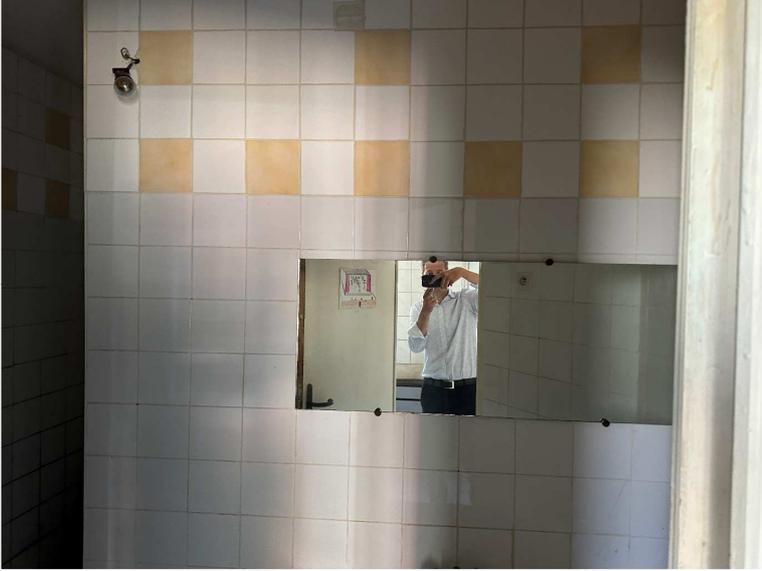
Salle de bains :

Sol carpepe.

Murs carrelées toute hauteur.

Un bac de douche.

Un lavabo un bac, crédence murale.

Un WC cuvette anglaise, le tout très fortement défraîchi et en très mauvais état.

Un système de ventilation.

Un plafonnier qui sort selon un procédé de fortune du mur et une prise électrique.

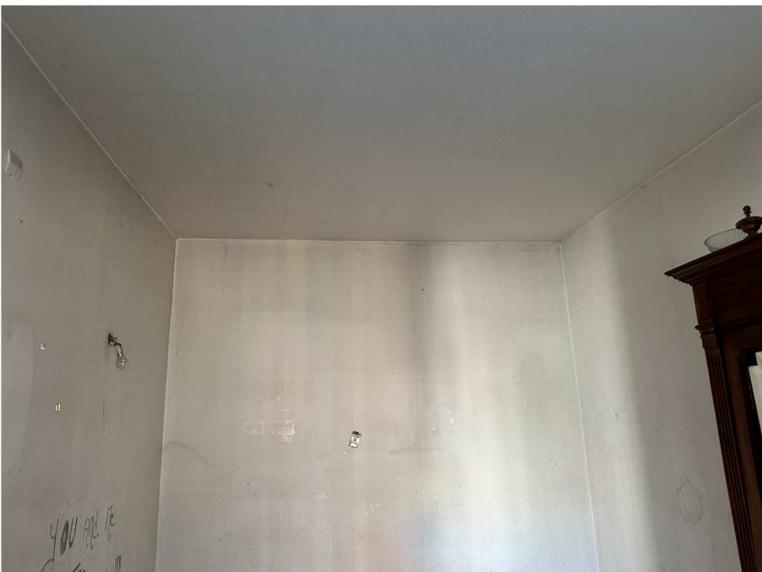
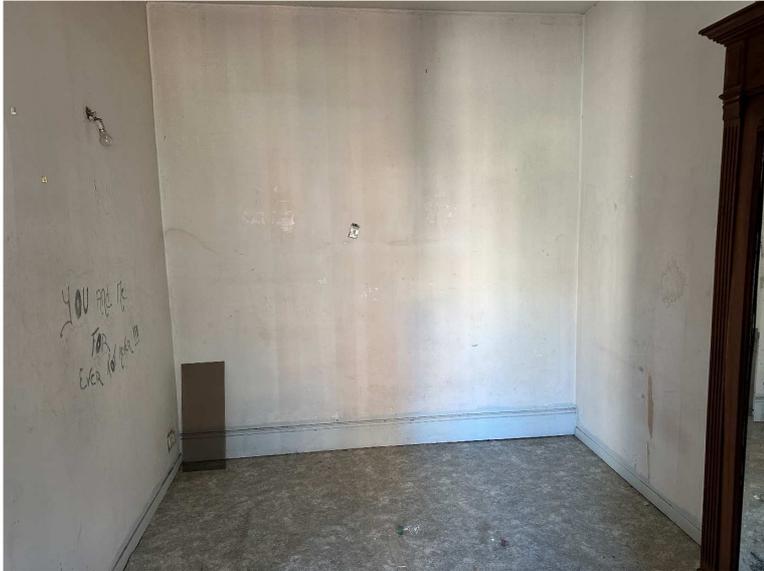
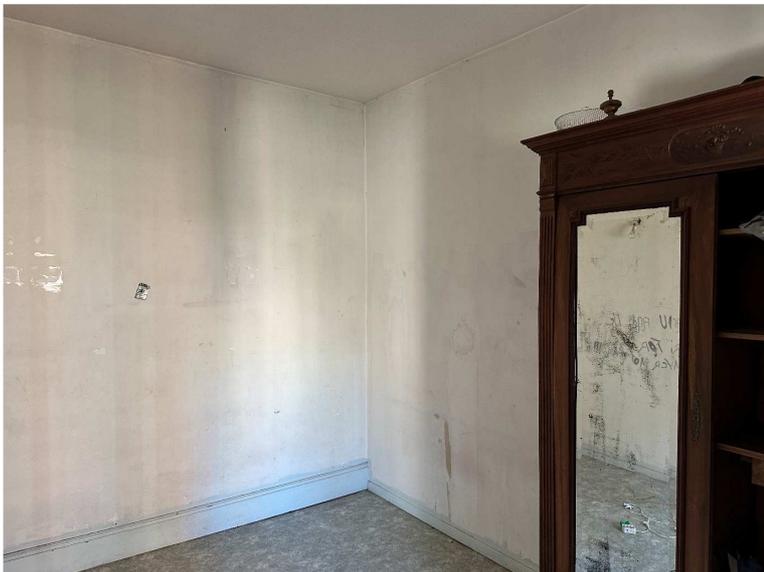
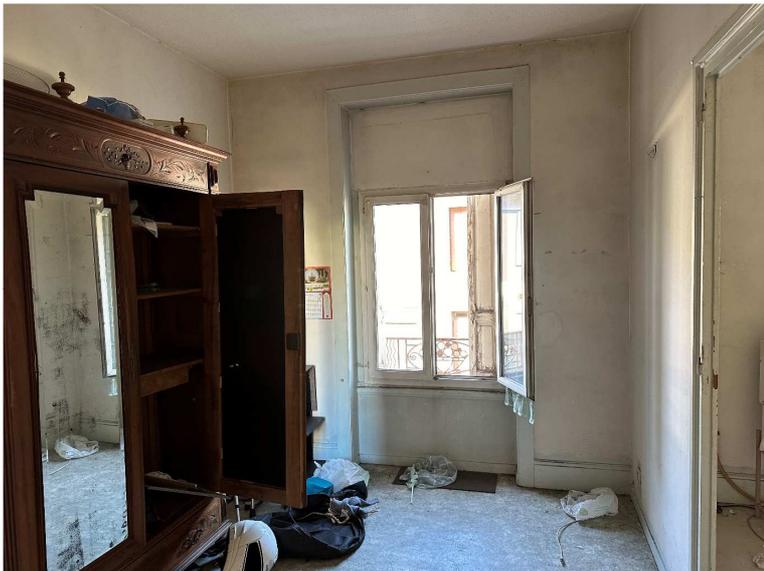
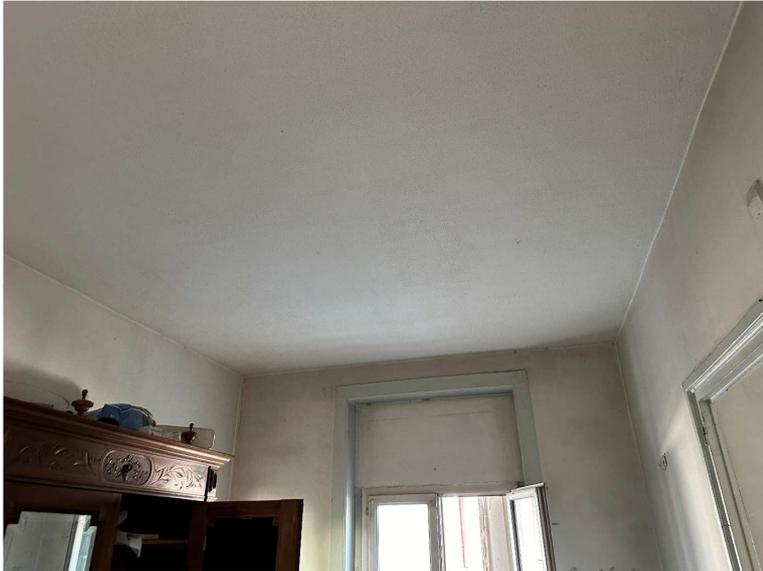
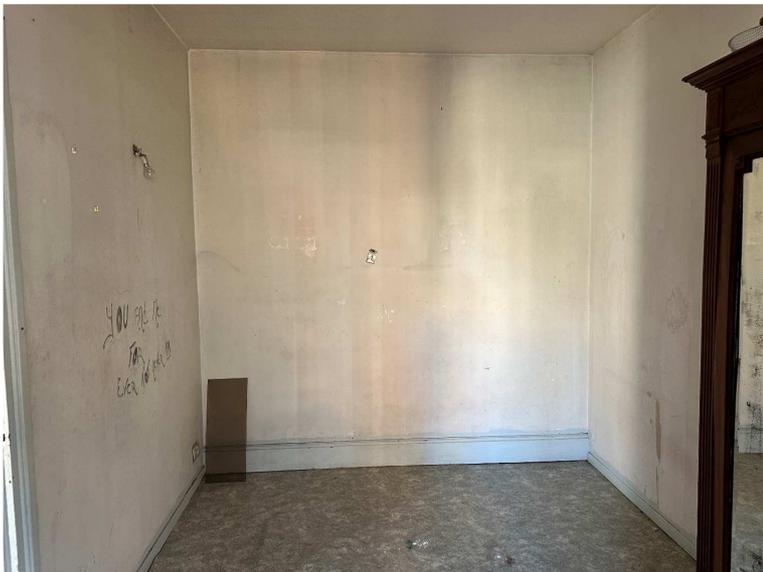
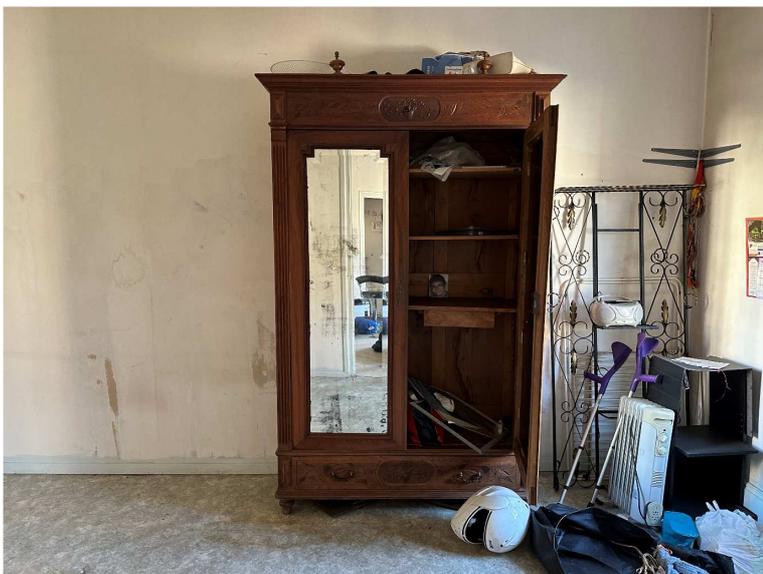
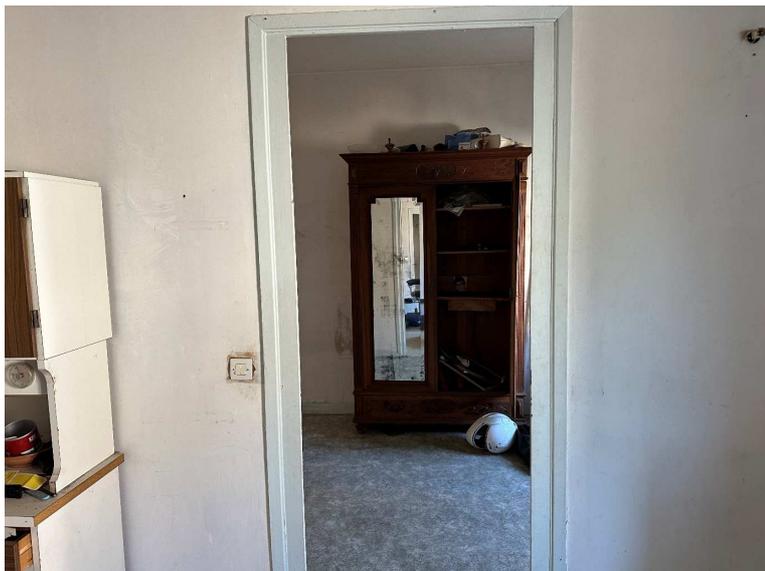
Deuxième pièce à usage de chambre :

La porte est déposée.

Sol, carpette défraîchie.

Murs peints défraîchis.

Plafond projeté défraîchi.

Deux sorties appliques, prises électriques murales.

Un cordon de télévision.

Une fenêtre donne sur le boulevard, même état au niveau des volets.

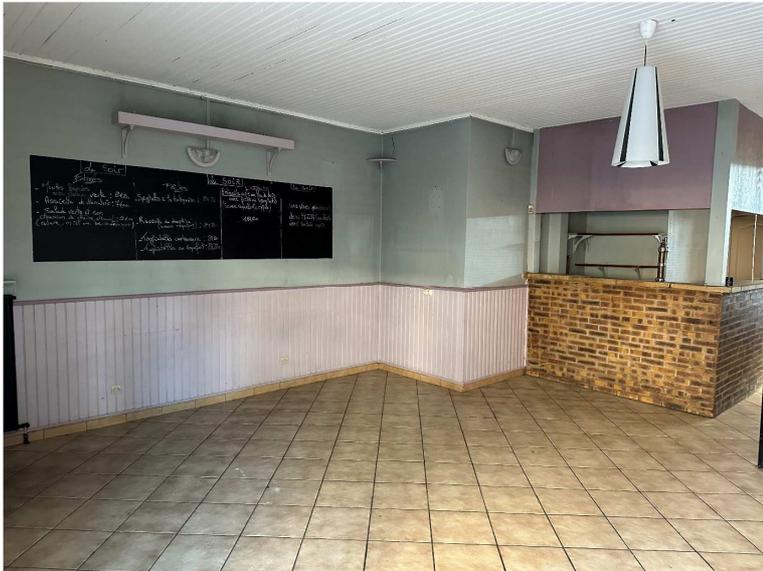
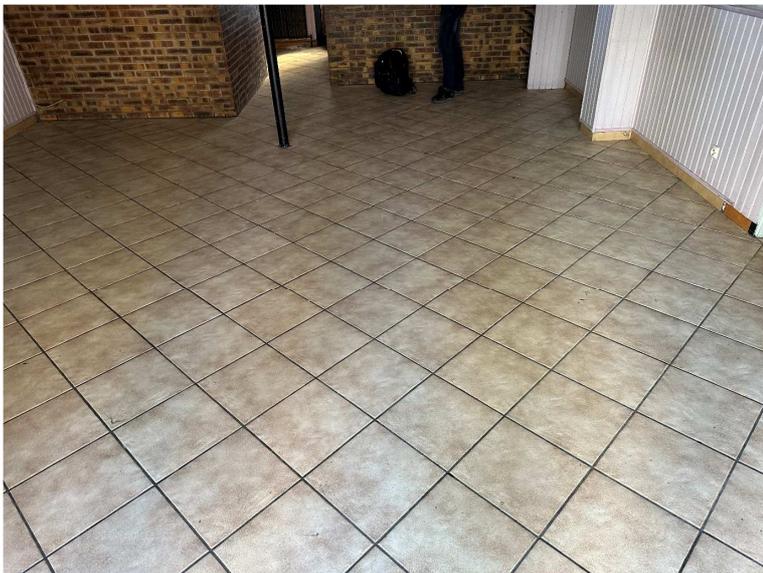
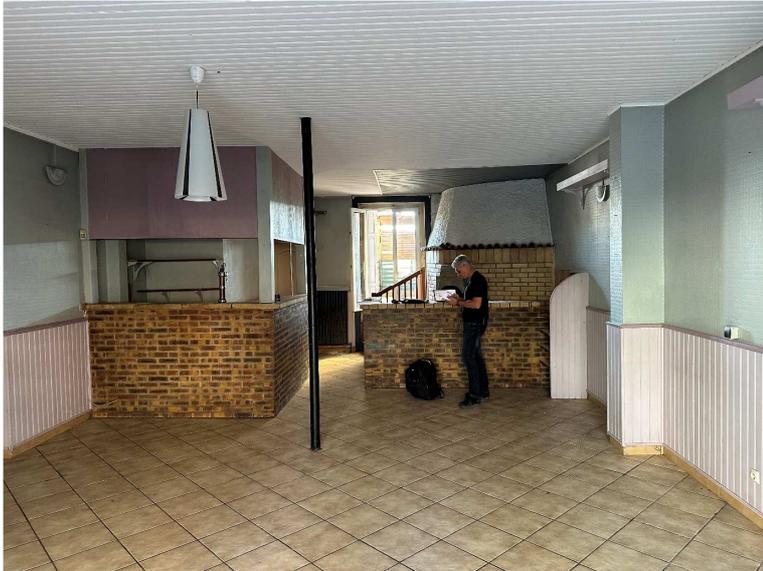
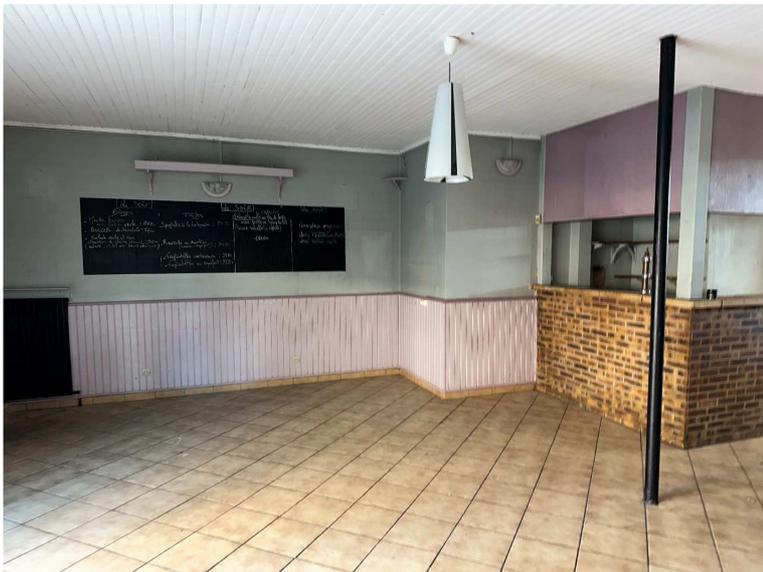
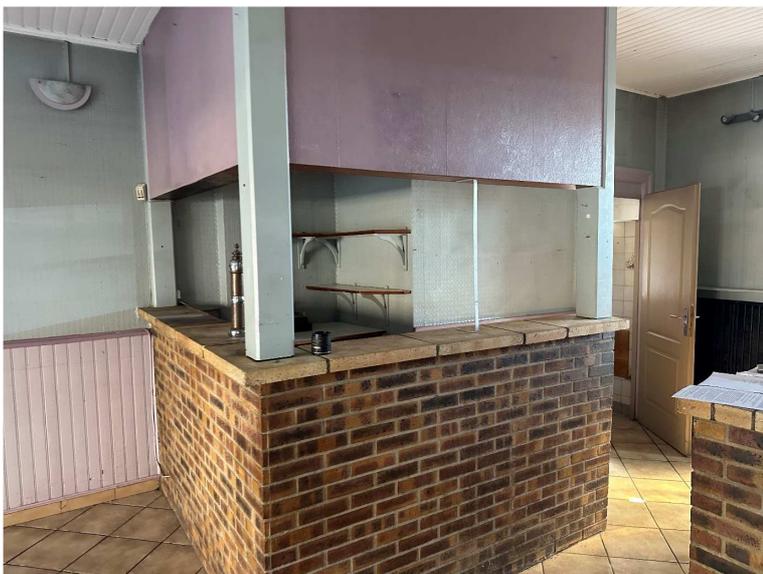
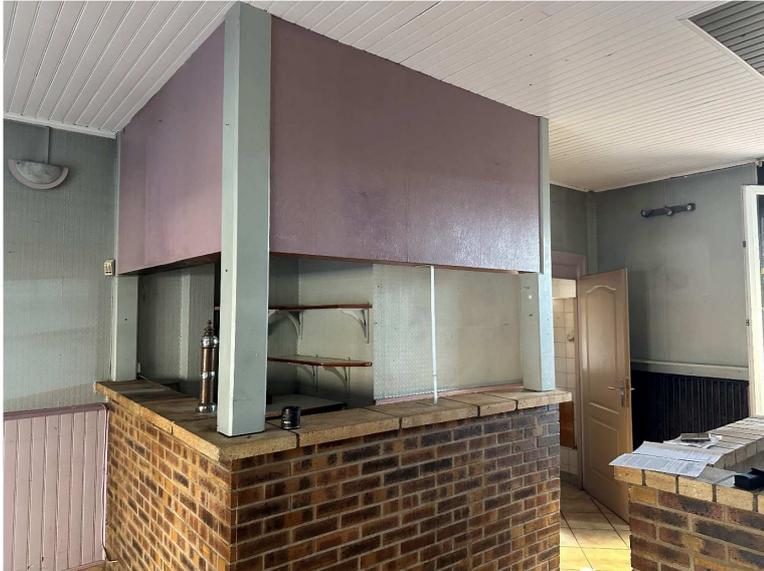
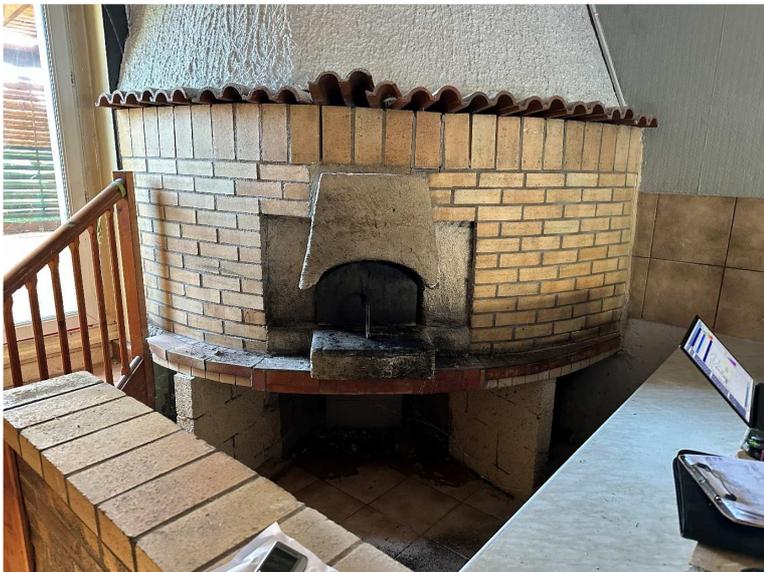
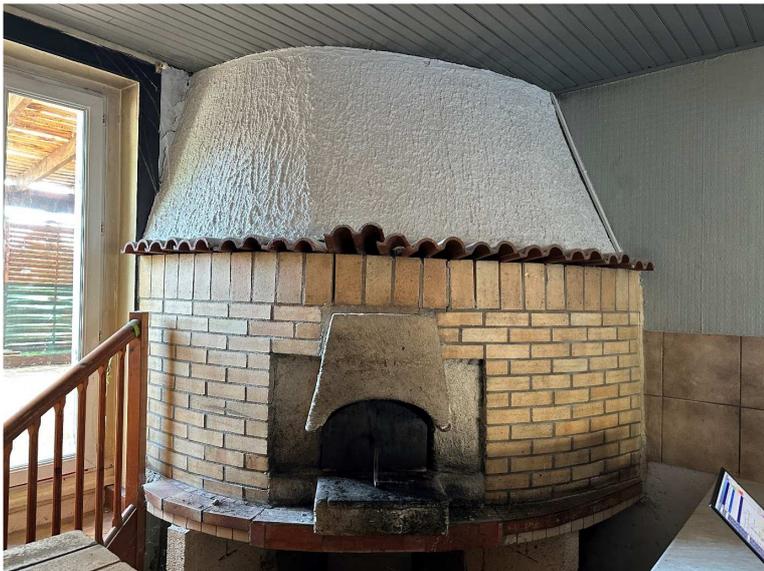
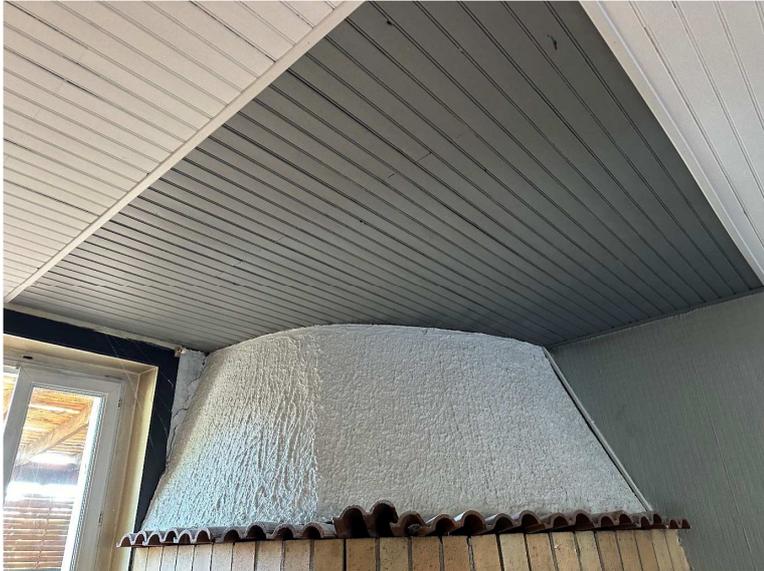
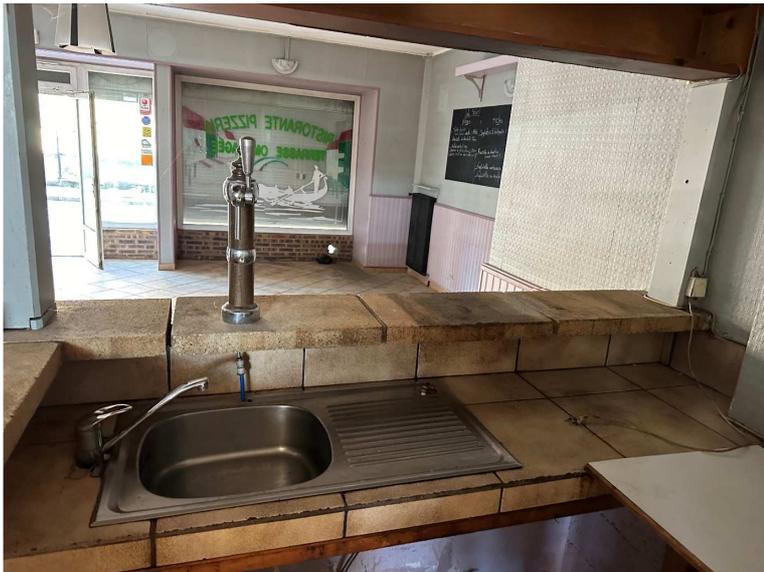
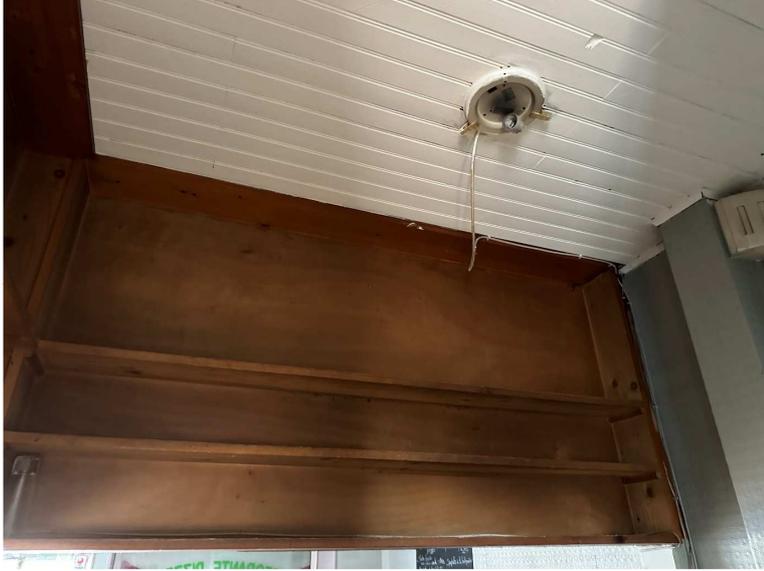
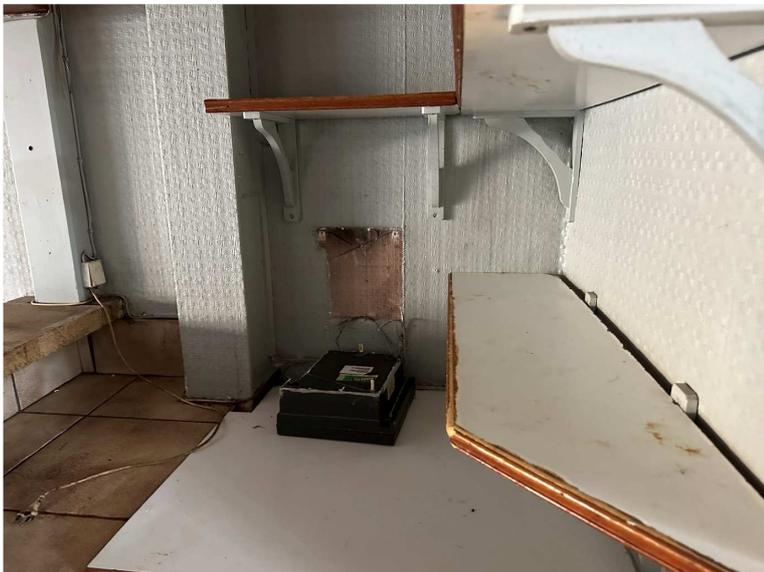
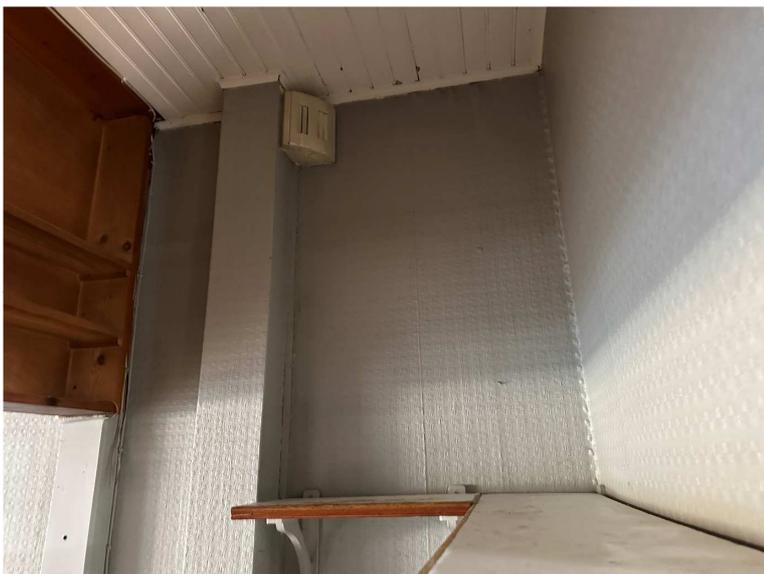
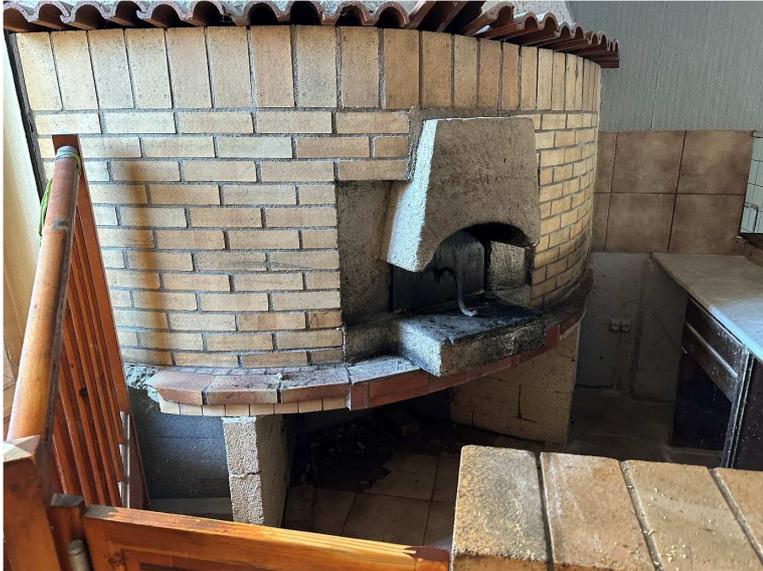
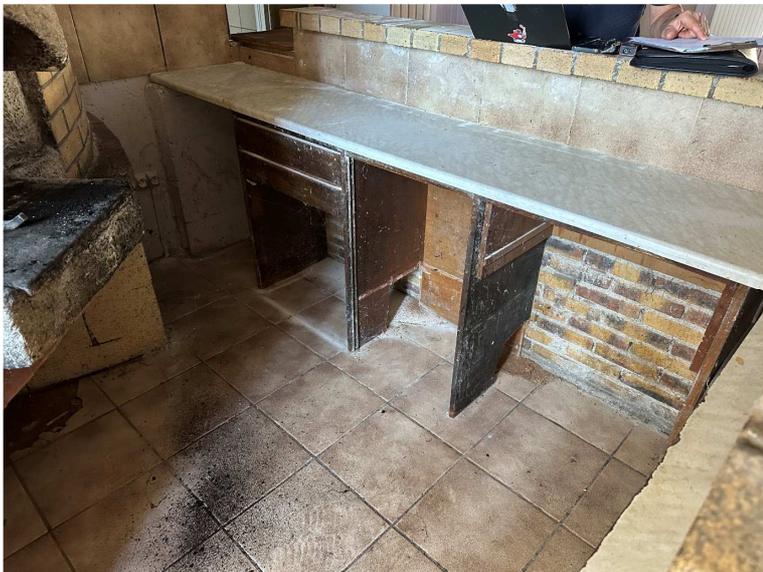
Pièce principale :

Au sol, carrelage.

Murs à la fois en briques à la fois habillés d'un lambris en partie basse. Pour le reste, tapissé, lambrissé au plafond, le tout défraîchi.

Eclairage par appliques sur les murs. Il y en a cinq en tout et pour tout.

A noter, un poteau de structure en milieu de la pièce.

Deux éléments de chauffage.

Cinq prises électriques sur la première partie.

Toujours en face de l'entrée, présence d'un four à pizza avec un plan de travail aménagé.

Côté gauche, présence d'un coin bar en L avec lavabo évier, installation électrique mais vétuste et système de tireuse à bière.

Au fond à gauche du local, sur le côté droit, un petit escalier va desservir la terrasse.

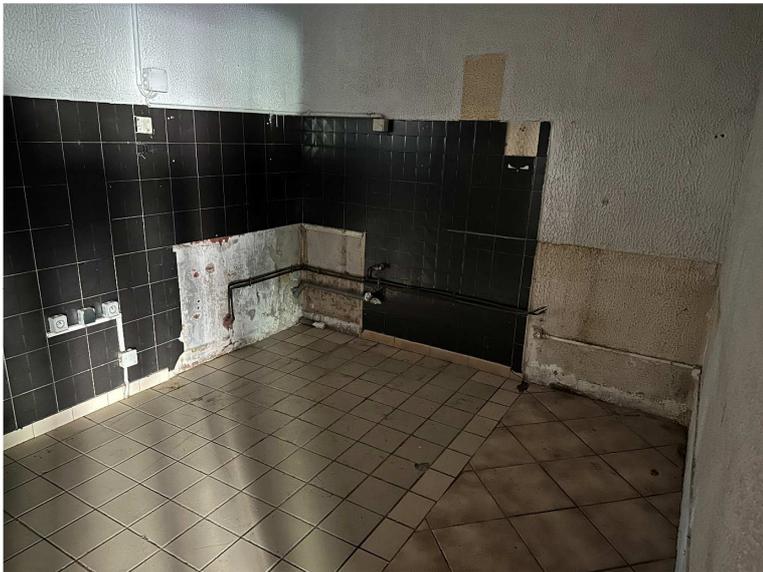
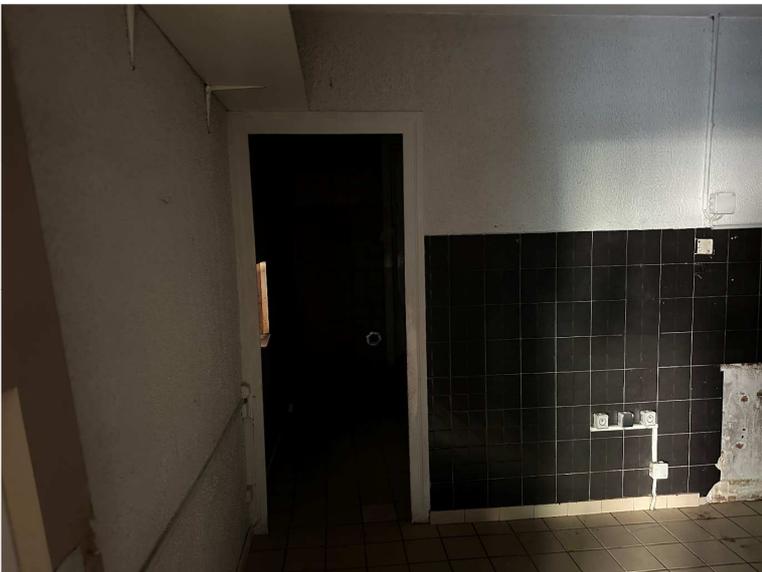
Cuisine :

Carrelage de deux sortes différentes au sol.

Murs pour partie en projeté, pour partie carrelage mural de protection.

Plafonnier en partie haute.

Prises électriques sur les murs, le tout est fortement défraîchi et sale.

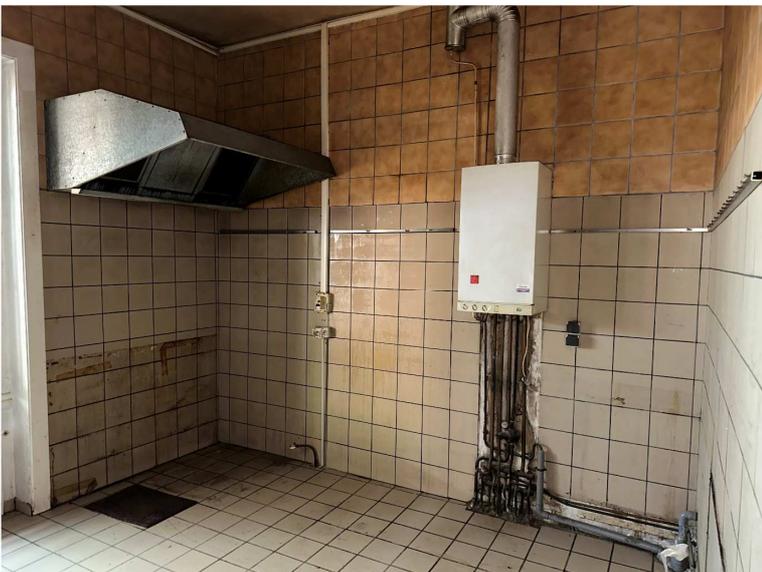
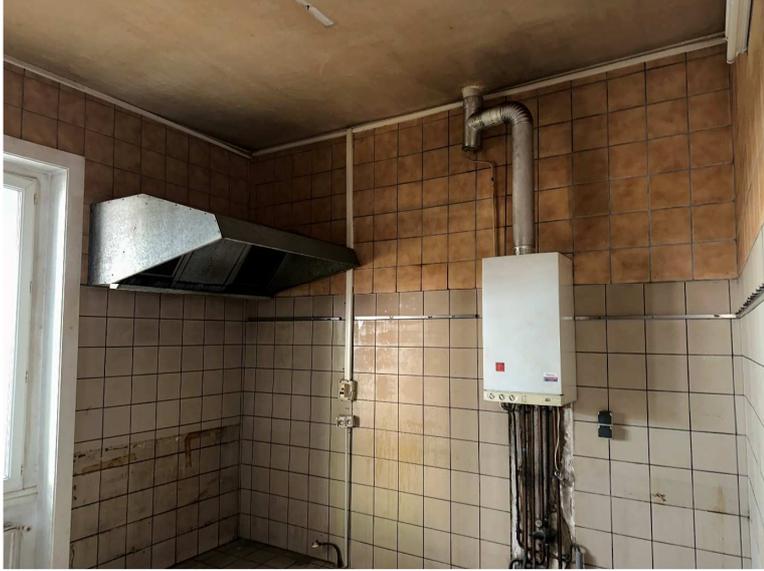
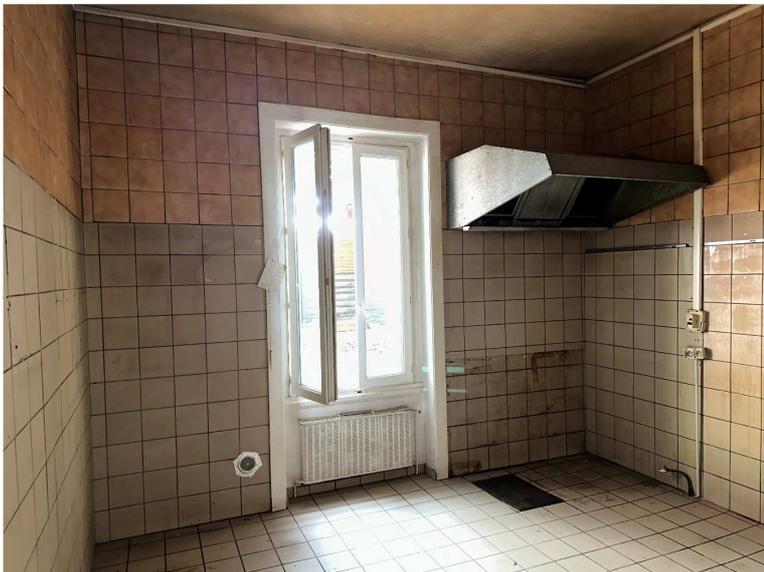
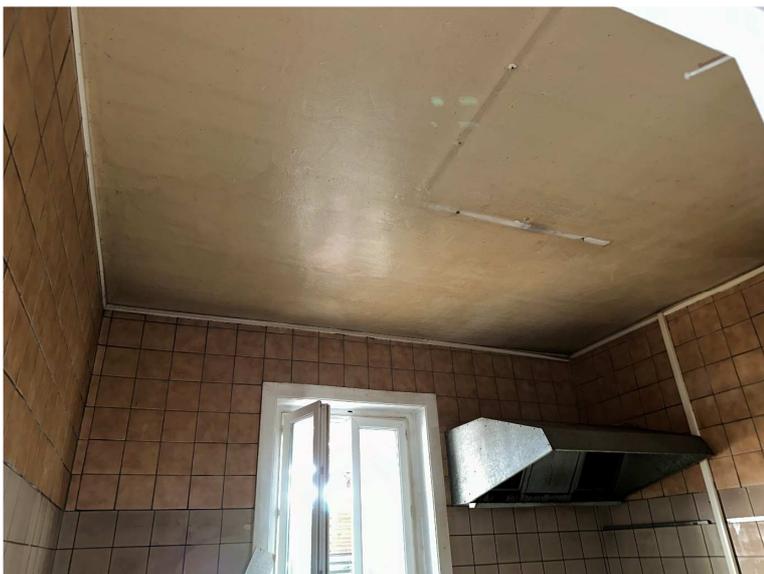
Deuxième partie cuisine :

Sol carrelé cette fois uniforme.

Murs carrelés toute hauteur mais deux sortes de carrelage.

Le plafond est peint et fortement défraîchi.

Chaudière murale.

Prises électriques, également installation pour partie déboîtée.

Un système d'aspiration.

Les portes ont été déposées.

Une fenêtre donne sur la terrasse, cette fois avec volet bois.

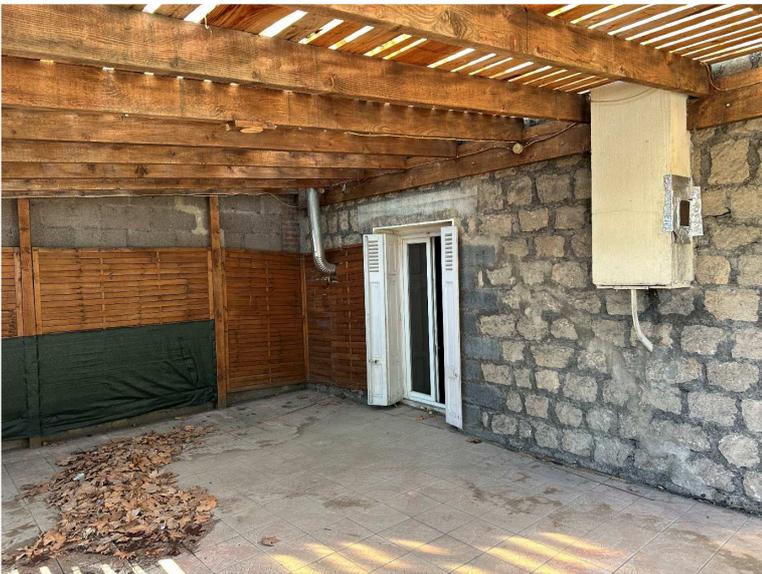
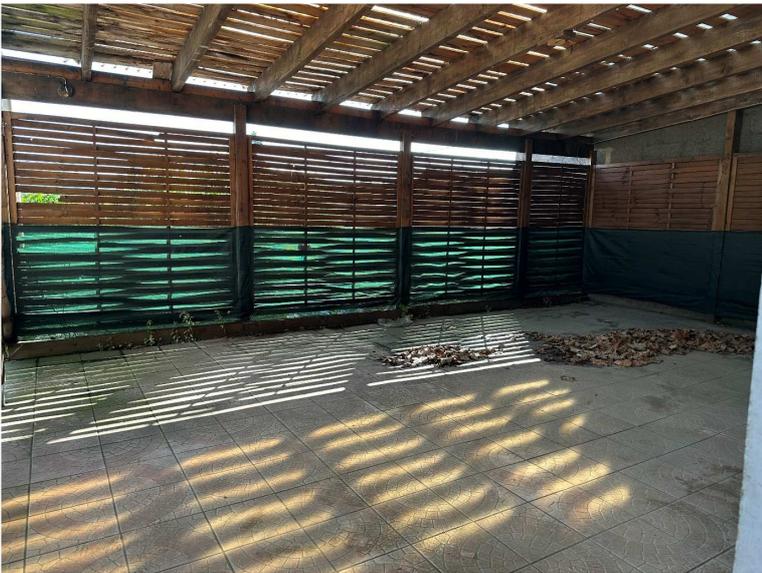
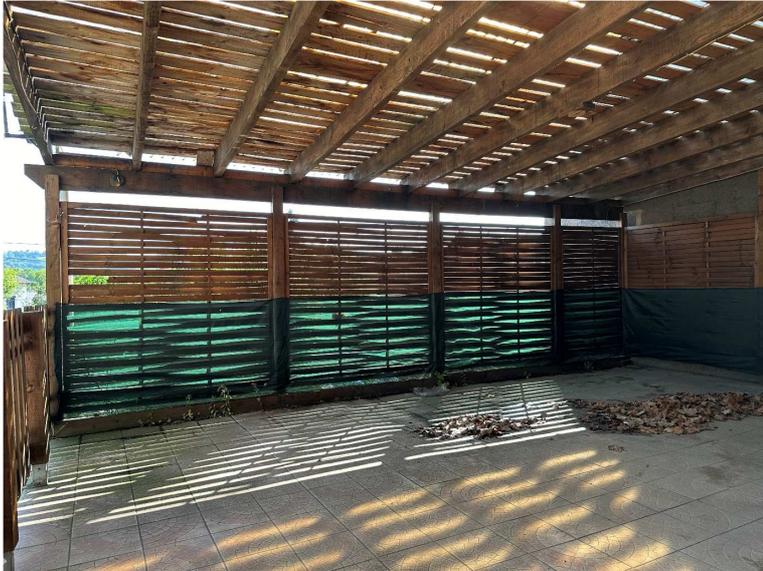
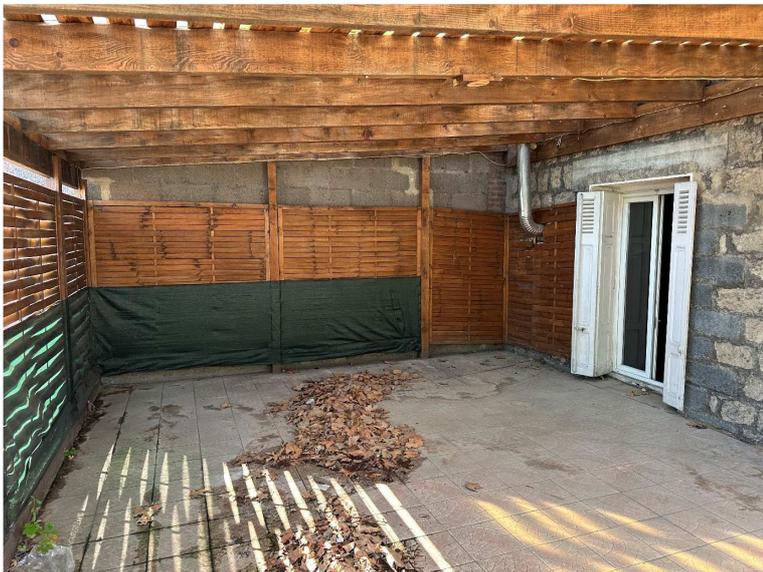
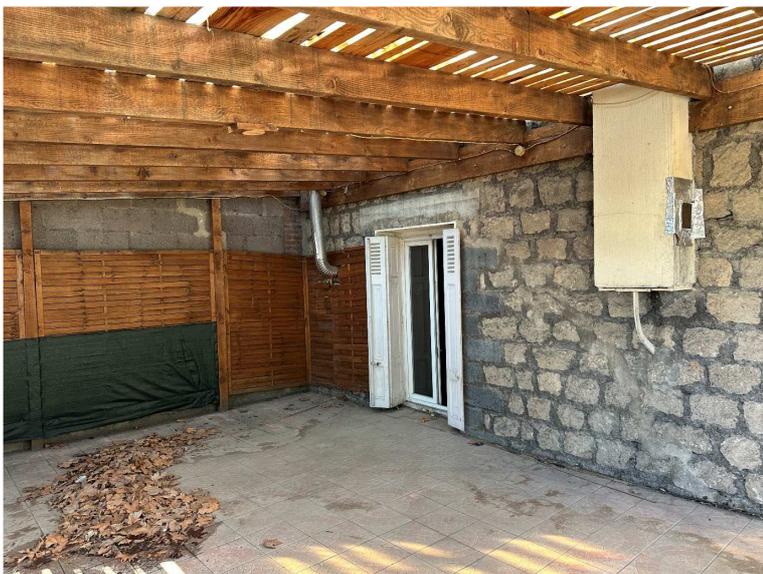
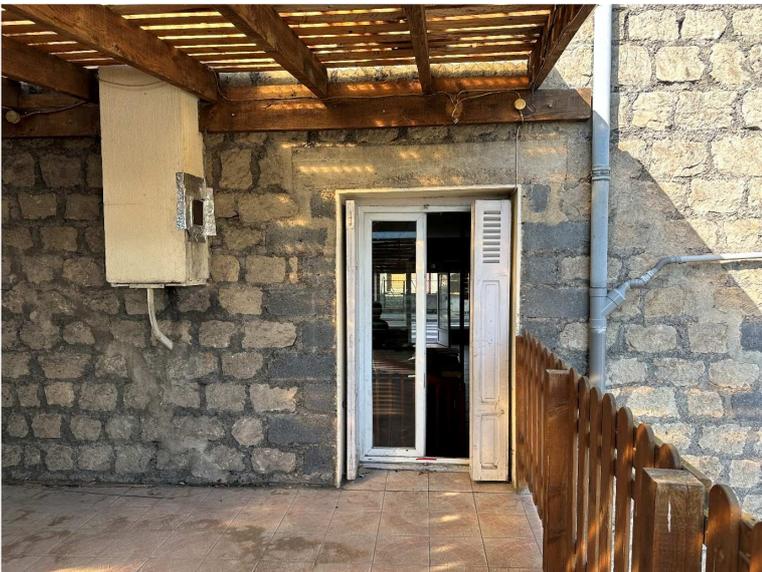
Terrasse lot n°18:

Au niveau de la terrasse, nous y accédons depuis la salle principale par quatre marches d'escalier.

La terrasse est au sol, carrelée. Elle est surélevée par rapport à la cour située en bas. Une rambarde assure la protection.

Je constate la présence de claustras sur le pourtour.

Le conduit de cheminée sort sur cette terrasse et il existe une toiture de fortune avec une charpente bois et plaques ondulées translucides.

La cheminée de la hotte sort également en façade.

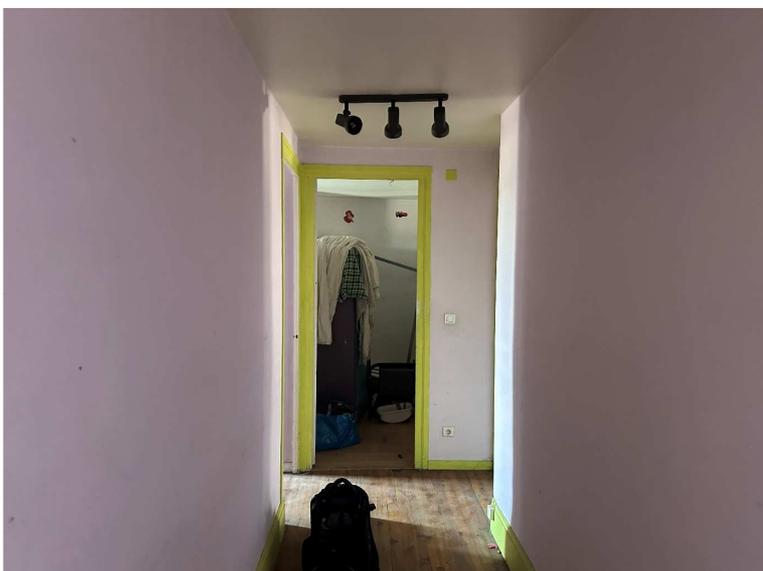
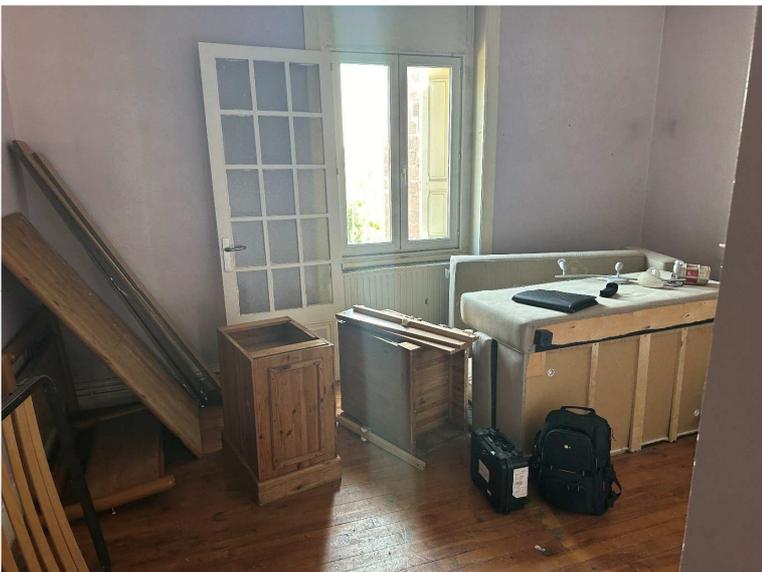
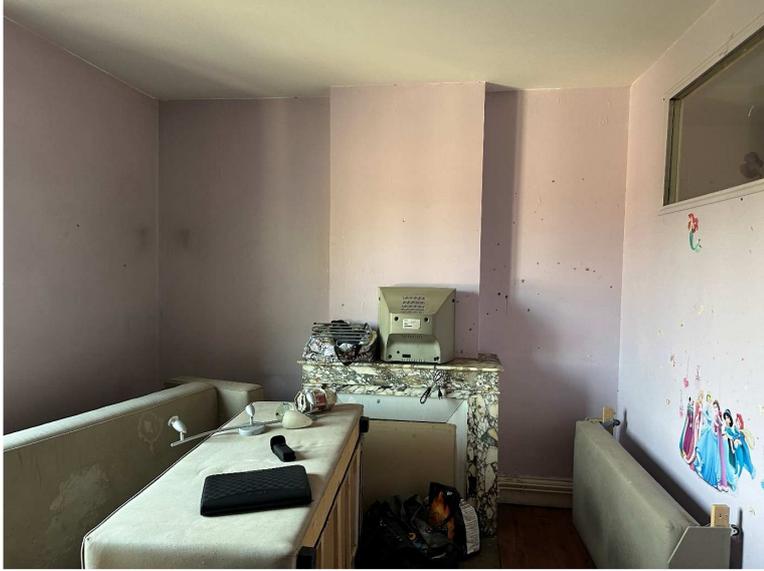
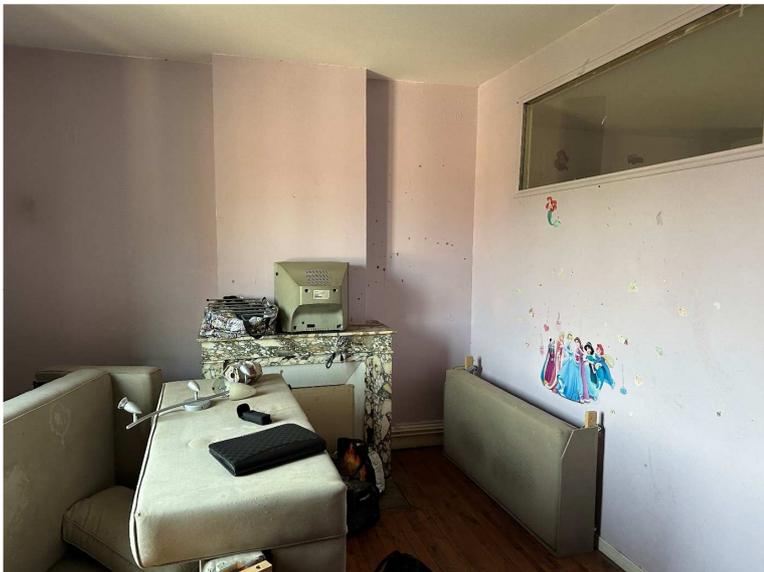
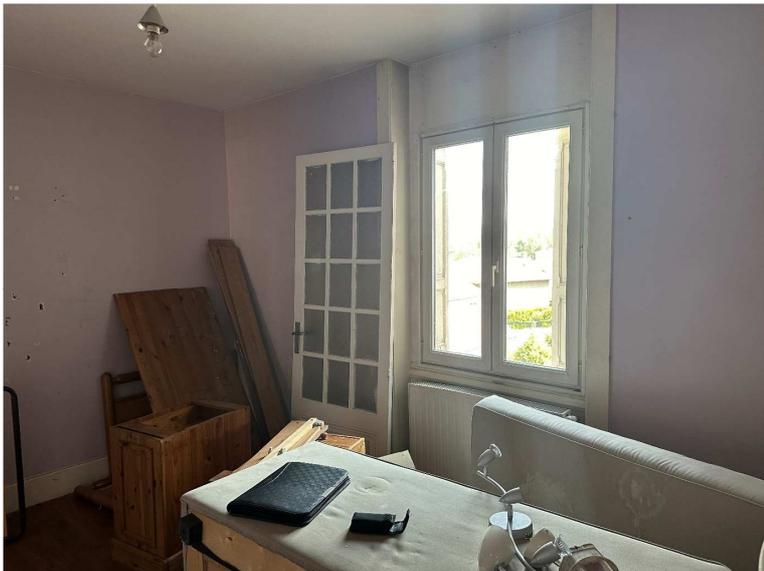
Chambre :

Sol parquet lames droites identique à celui du couloir.

Murs défraîchis.

Plafond peint.

Une fenêtre PVC deux vantaux, volet bois.

Un élément de chauffage.

Une cheminée hors d'état de fonctionnement.

Prises murales.
