PROCES VERBAL DESCRIPTIF

**L'AN DEUX MILLE VINGT-QUATRE
ET LE VINGT-SIX JUIN**

Qu'il dépend de cette liquidation judiciaire des lots situés dans un ensemble immobilier en copropriété 40 boulevard Fayol 42700 FIRMINY, cadastré section AI numéro 399 et plus particulièrement les lots 8, 10, 11 et 18.

Certifie avoir procédé ce jour à partir de 8 heures 45, 40 boulevard Fayol sur la commune de FIRMINY (Loire), aux constatations suivantes :

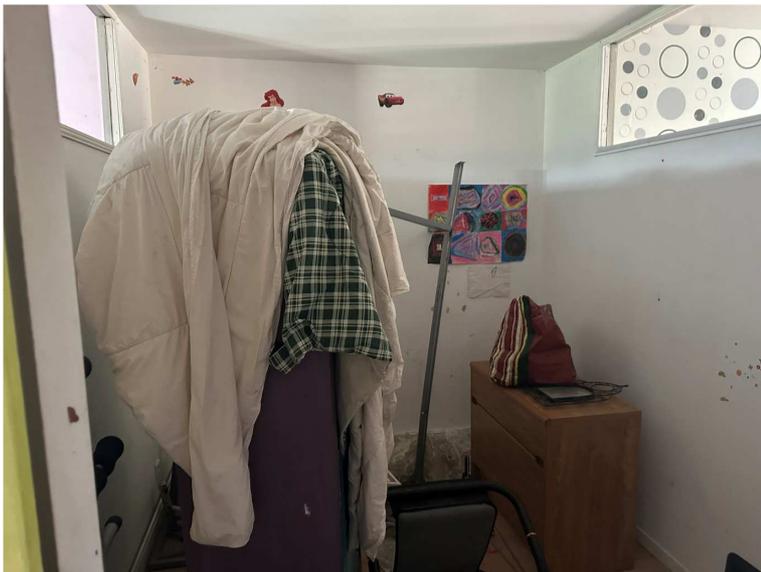
Pièce face au couloir :

Il s'agit d'une pièce à demi-sombre qui n'a pas d'ouverture sur l'extérieur mais qui dispose de deux impostes vitrées de part et d'autre.

Un parquet lames droites, murs peints.

Une sortie de plafonnier.

Prises électriques et une sortie en plafonnier.

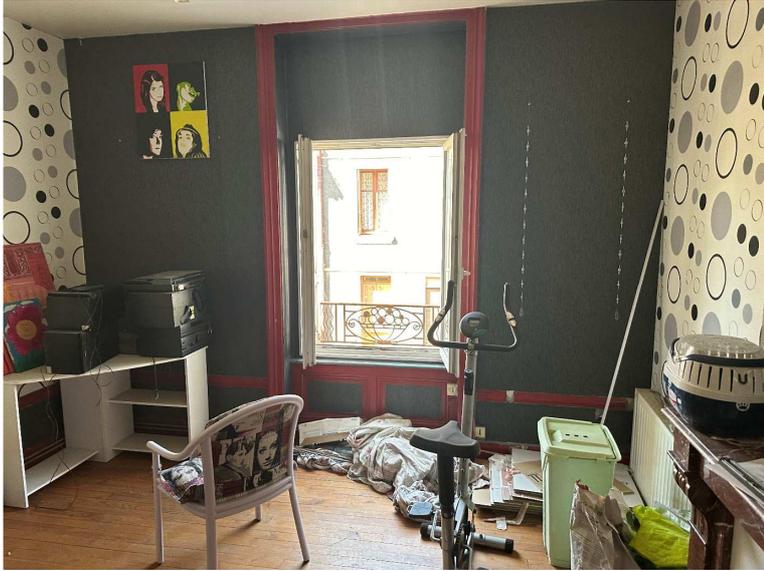
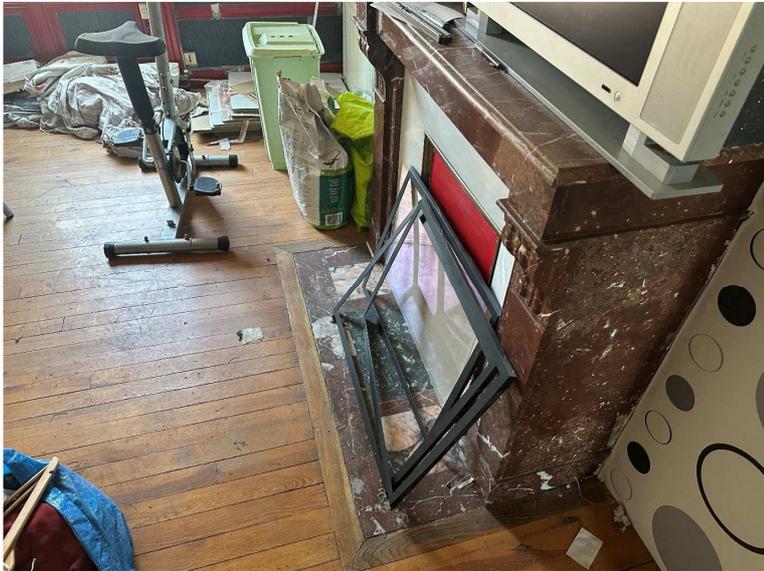
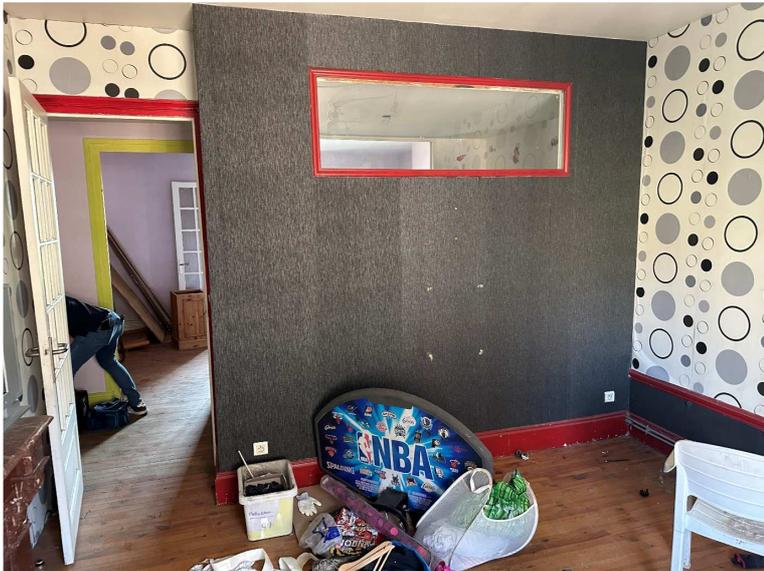
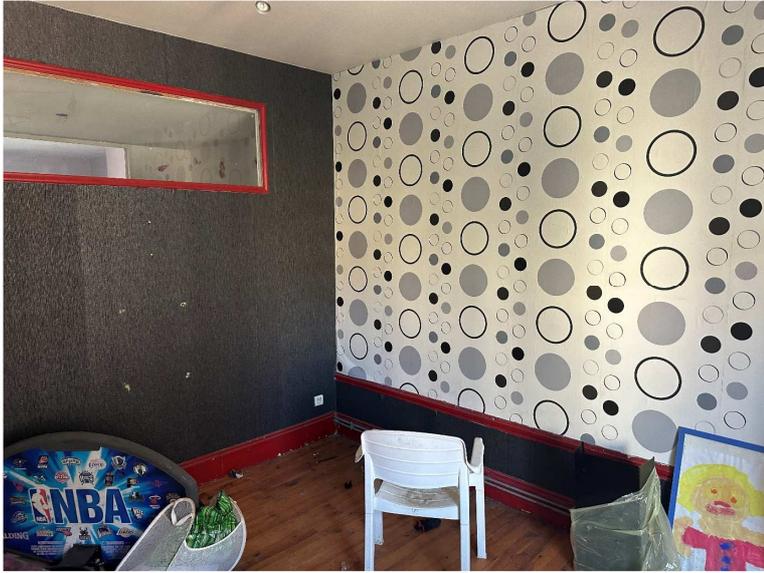
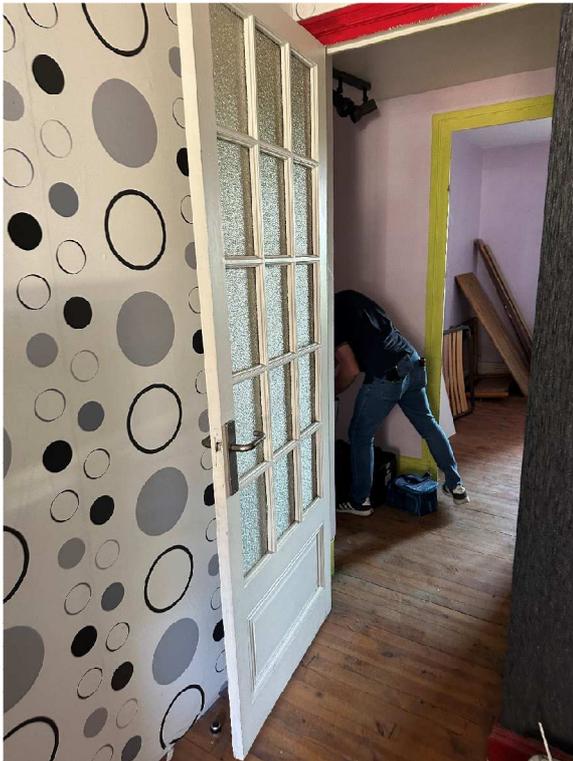
Chambre sur boulevard Fayol :

Sol parquet lames droites.

Murs tapissés.

Une cheminée hors d'état d'usage.

Deux plafonniers.

Une fenêtre PVC donne sur le boulevard, volet bois ancien, mauvais état.

Un élément de chauffage.

Prises téléphones et prises électriques.

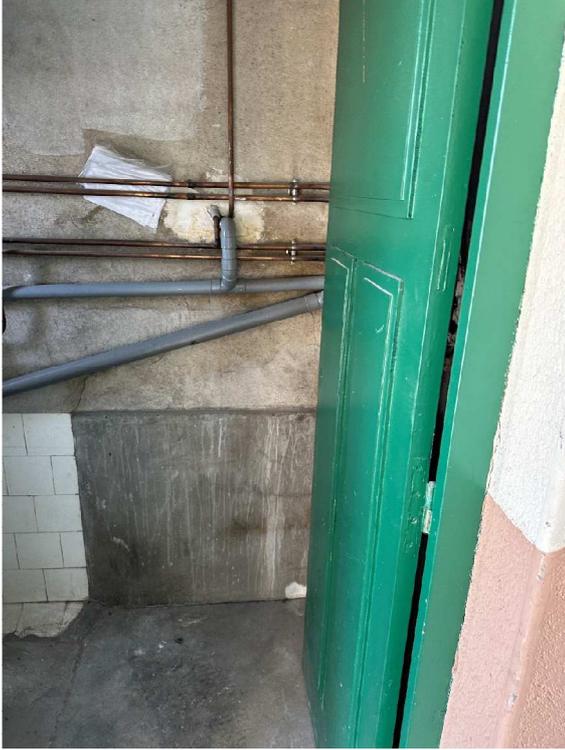
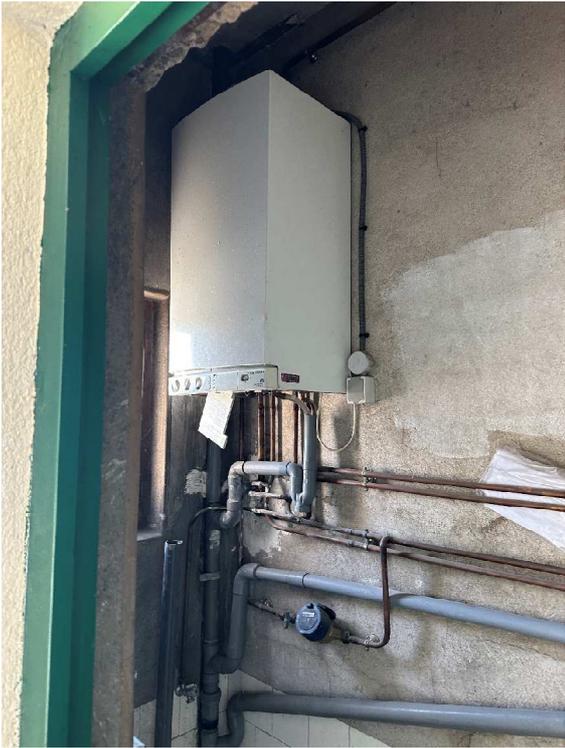
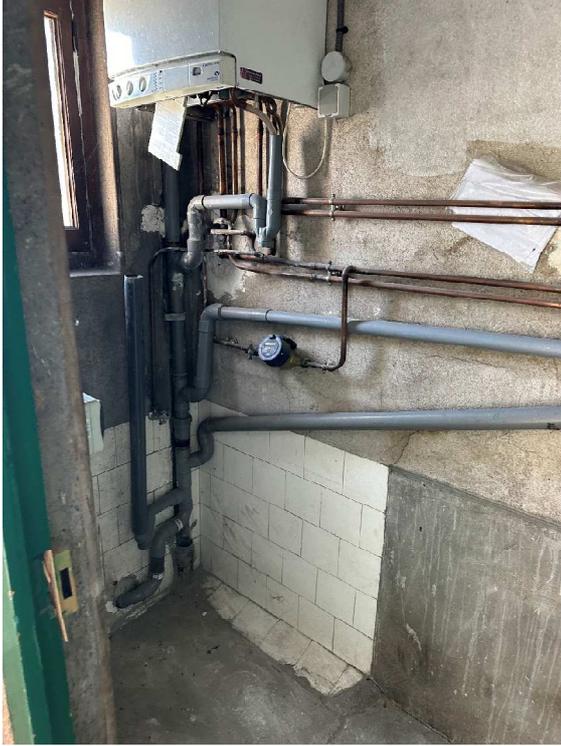
Installations :

L'alimentation en fluides se fait depuis une petite pièce située sur le demi-palier où il existe le compteur d'eau et la chaudière de cet appartement. Il convient de préciser que le statut juridique de cet espace (partie privative, partie commune, partie commune à jouissance privative...) n'a pu être déterminé à l'aide des documents transmis. L'absence de syndic n'a pas non plus permis d'éclaircir ce point. Ce réduit n'apparaît dans le relevé de surface qu'à titre d'information.
