## DOSSIER DE DIAGNOSTICS TECHNIQUES

Bien : **Appartement**  
Adresse : **96 rue Sibert  
42400 SAINT-CHAMOND**  
Numéro de lot : **2**  
Référence Cadastre : **AB - 183**

# Rapport d'Expertise Immobilière

## Rapport de mission de repérage des matériaux et produits contenant de l'amiante pour l'établissement du constat établi à l'occasion de la vente d'un immeuble bâti

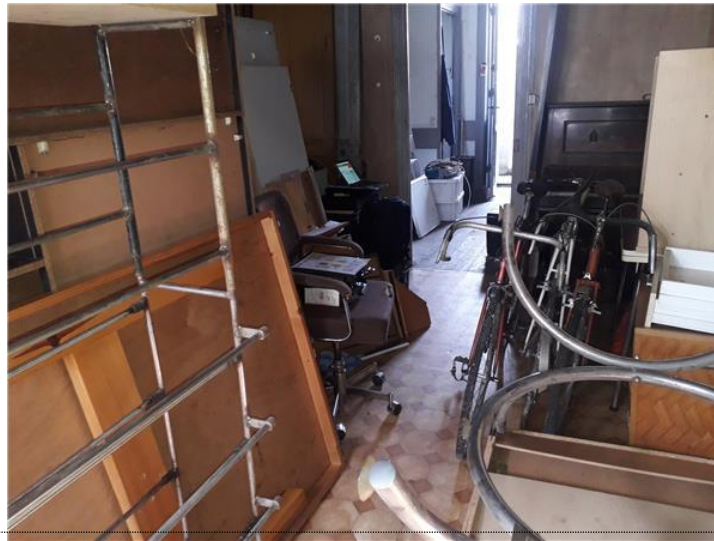
Local : Séjour (RDC)

Plusieurs locaux sont occupés ou encombrés, l'ensemble des appareils électriques n'ont pu être contrôlés.

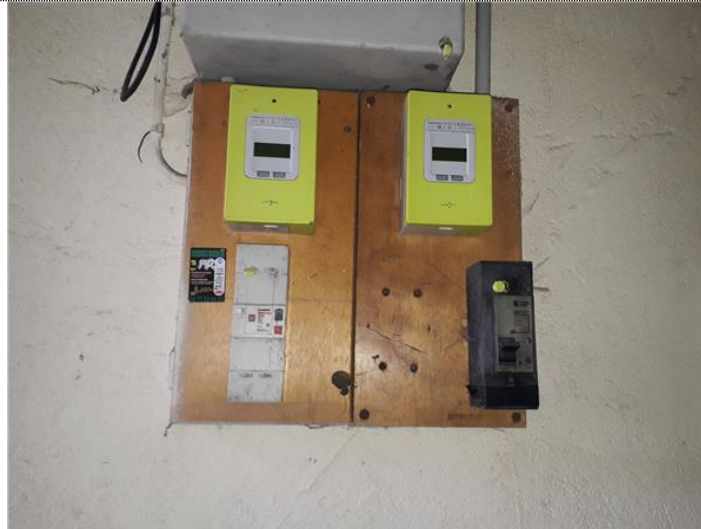
### Point de contrôle N° B.1.3 b)

<u>Description :</u>	Le dispositif assurant la COUPURE D'URGENCE n'est pas situé à l'intérieur du logement ou dans un emplacement accessible directement depuis le logement.
<u>Observation(s)</u>	AGCP ne se trouve pas à l'intérieur du logement
<u>Localisation :</u>	Parties communes

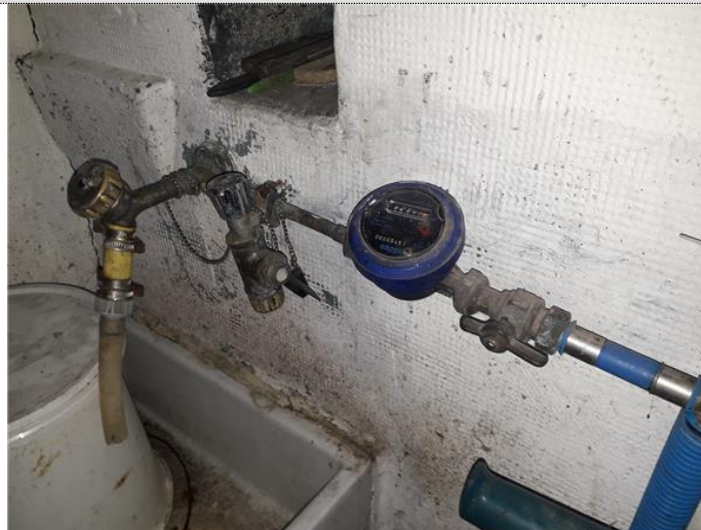
### Point de contrôle N° B.3.3.4 a)

<u>Description :</u>	La CONNEXION à la LIAISON EQUIPOTENTIELLE principale d'au moins une CANALISATION métallique de gaz, d'eau, de chauffage central de conditionnement d'air, ou d'un élément CONDUCTEUR de la structure porteuse du bâtiment n'est pas assurée (résistance de continuité > 2 ohms).
<u>Observation(s)</u>	Relier l'ensemble des canalisations et matériels métalliques à la terre. Laisser visible la connexion.
<u>Localisation :</u>	Cuisine

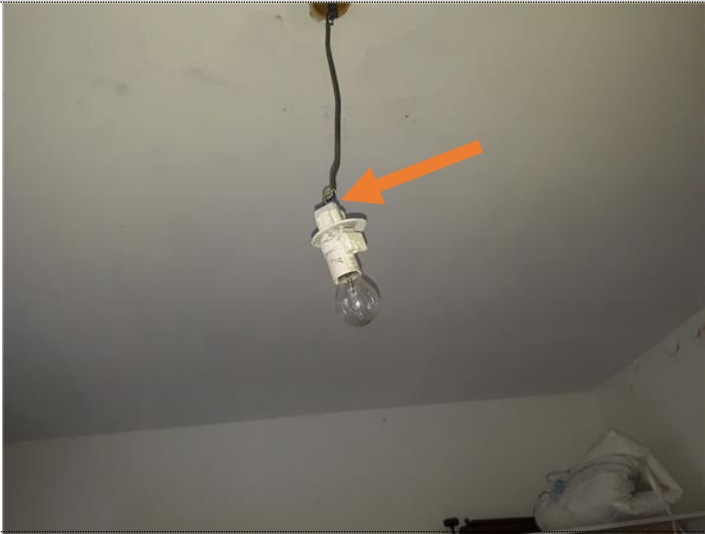
Point de contrôle N° B.7.3 d)

<u>Description :</u>	L'installation électrique comporte au moins une CONNEXION avec une partie active nue sous tension accessible.
<u>Observation(s)</u>	Jonction sous tension (risque de contact direct)
<u>Localisation :</u>	Plafonniers

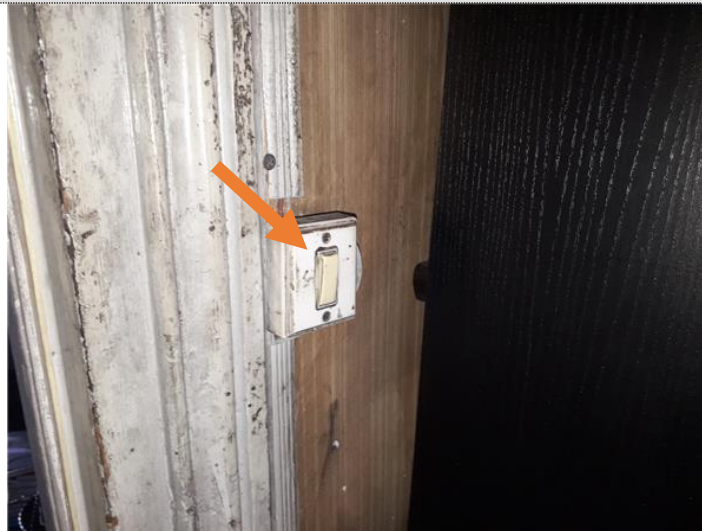
**Point de contrôle N° B.8.3 a)**

Description : L'installation comporte au moins un MATERIEL ELECTRIQUE vétuste.

Observation(s) Matériel vétuste (intérupteurs tabatières)
