DOSSIER DE DIAGNOSTICS TECHNIQUES

Bien : Appartement
Adresse : 8 rue Anatole France
42800 RIVE-DE-GIER
Numéro de lot : 1
Référence Cadastre : AC - 361

Rapport d'Expertise Immobilière

Amiante – Exposition au Plomb – Certificat de Superficie
Diagnostic de Performance Energétique – Diagnostics Gaz et Electrique –
ERP - Accessibilité Handicapés

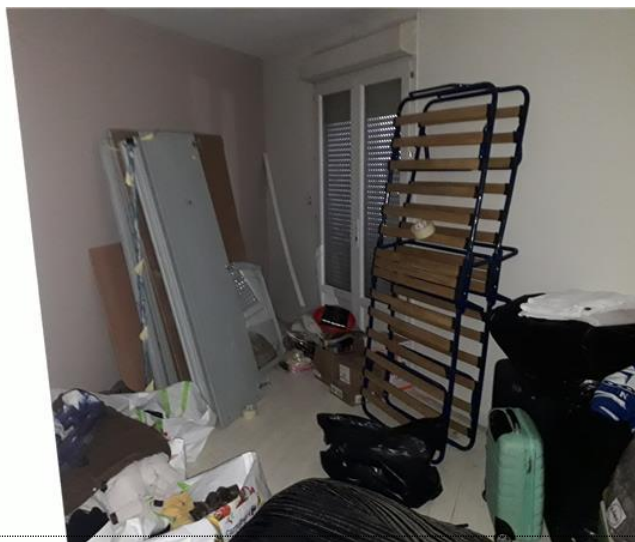
Local : Chambre n°1 (RDC)

Plusieurs locaux sont occupés ou encombrés, l'ensemble des appareils électriques n'ont pu être contrôlés.

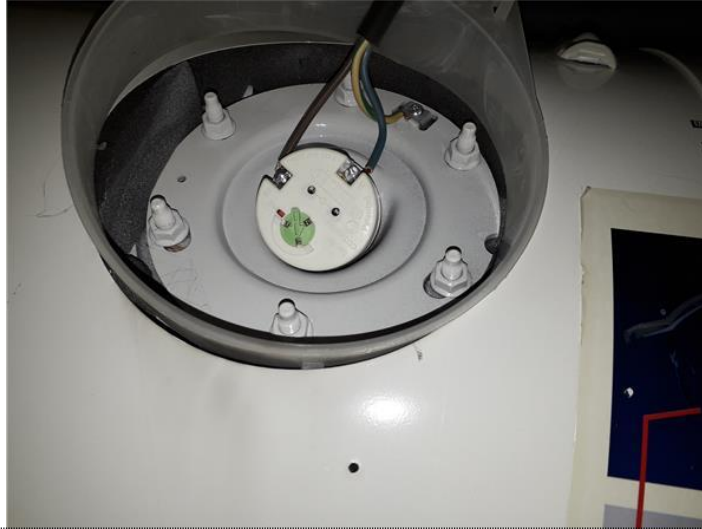
Point de contrôle N° B.7.3 a)

<u>Description :</u>	L'ENVELOPPE d'au moins un matériel est manquante ou détériorée.
<u>Observation(s)</u>	Jonction sous tension (risque de contact direct) Cache absent sous le ballon d'ECS, pas de caches sur les prises et interrupteurs
<u>Localisation :</u>	Séjour/Cuisine, toutes les pièces

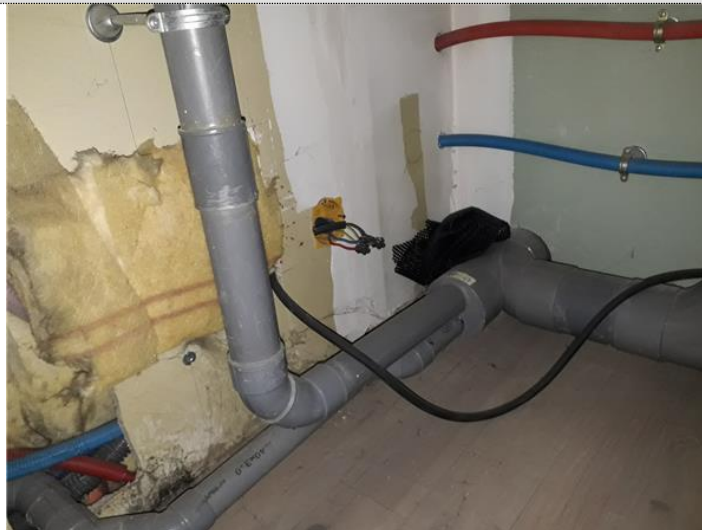
Point de contrôle N° B.7.3 d)

<u>Description :</u>	L'installation électrique comporte au moins une CONNEXION avec une partie active nue sous tension accessible.
<u>Observation(s)</u>	Jonction sous tension (risque de contact direct) Dominos non protégés
<u>Localisation :</u>	Séjour/Cuisine
