DOSSIER DE DIAGNOSTICS TECHNIQUES

Bien : **Appartement**
Adresse : **96 rue Sibert
42400 SAINT-CHAMOND**
Numéro de lot : **6**
Référence Cadastre : **AB - 183**

Rapport d'Expertise Immobilière

RAPPORT N° ADK 15995 15.03.23

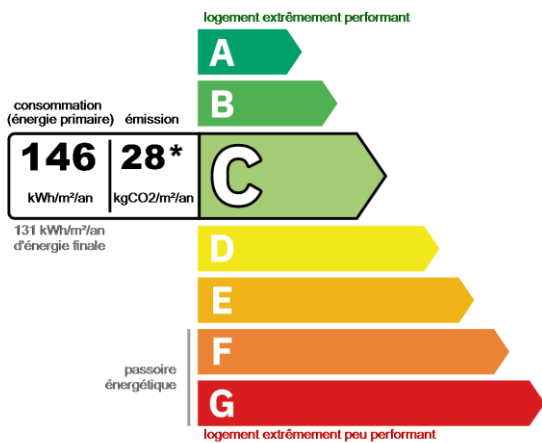
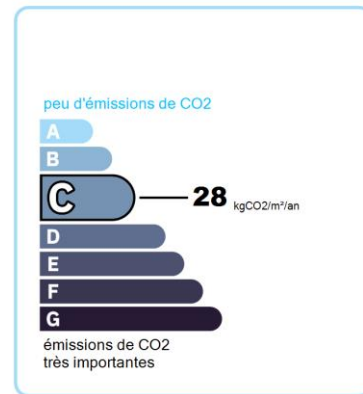
Performance énergétique

Le niveau de consommation énergétique dépend de l'isolation du logement et de la performance des équipements. Pour l'améliorer, voir pages 5 à 6

Ce logement émet 1477 kg de CO₂ par an, soit l'équivalent de 7654 km parcourus en voiture. Le niveau d'émissions dépend principalement des types d'énergies utilisées (bois, électricité, gaz, fioul, etc.)
