PROCES VERBAL DESCRIPTIF

**L'AN DEUX MILLE VINGT TROIS
ET LE QUINZE MARS**

Certifie avoir procédé ce jour à partir de 10 heures, sur la commune de SAINT-CHAMOND (Loire), 96 rue Sibert aux constatations suivantes :

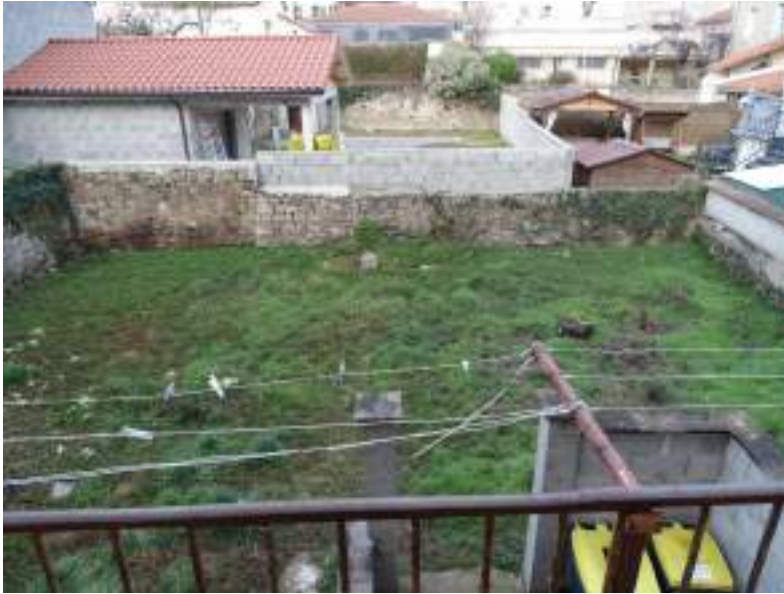
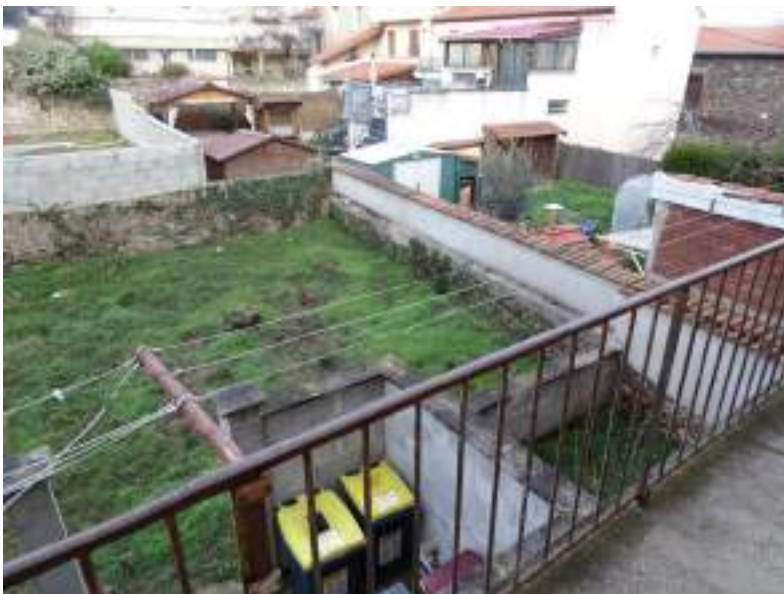
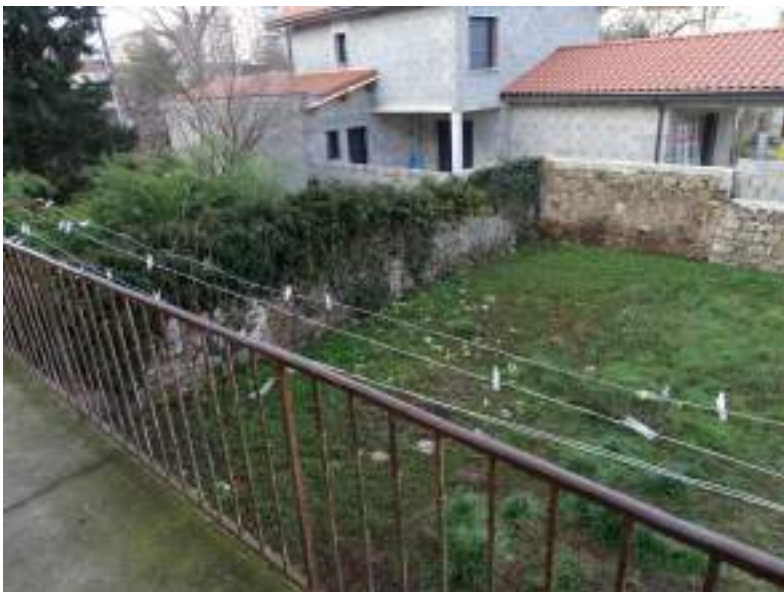
Parcelle de terrain :

S'agissant de la parcelle de terrain, elle est située sur la partie arrière, elle est cadastrée section AB numéro 183, lieu-dit 96 rue Sibert, pour une contenance de 2 ares, 21 centiares.

Il s'agit d'une parcelle située en partie arrière du tènement.

Je constate qu'elle a été fermée par une murette en moellons.

Je constate qu'aucun aménagement n'a été réalisé.

Celle-ci est close de murs sur trois faces.

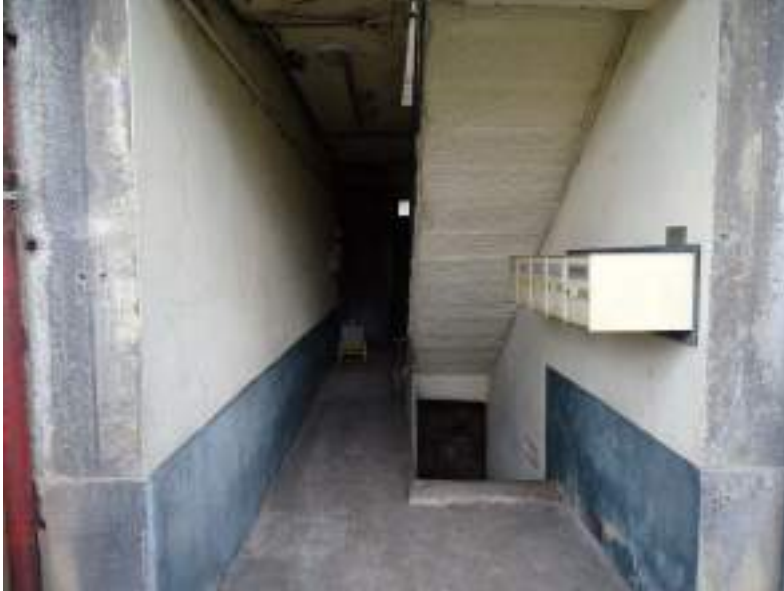
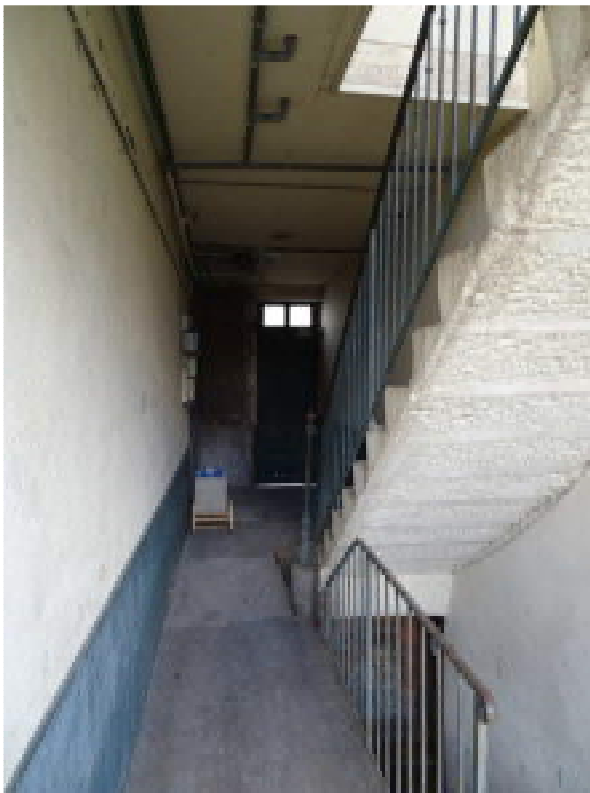
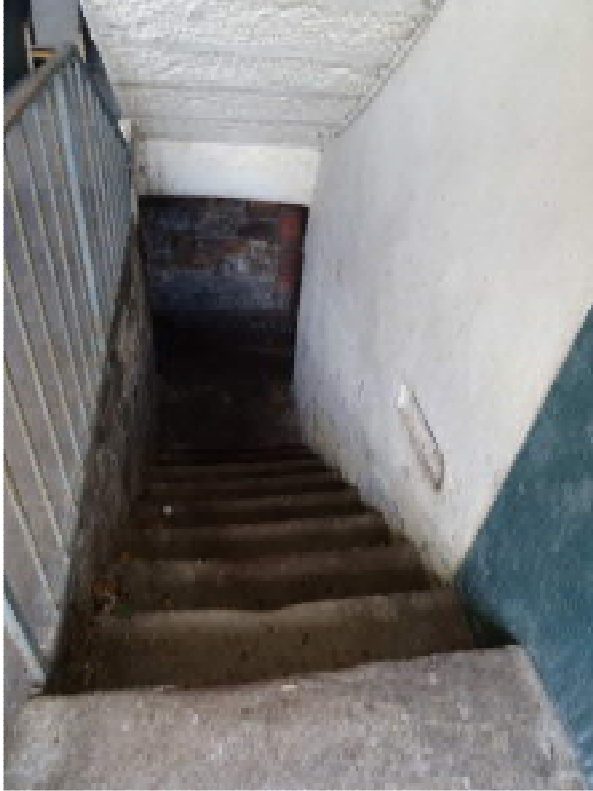
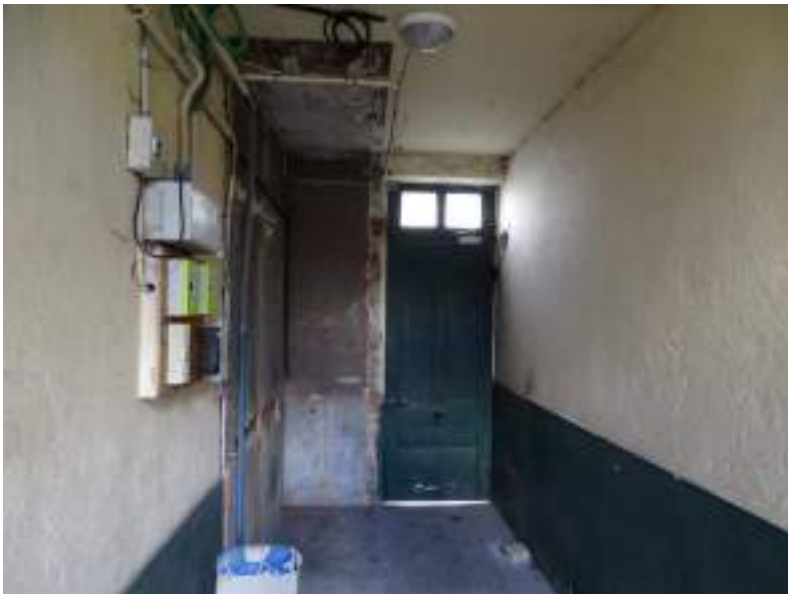
S'agissant des communs de l'immeuble, ils ne sont que grossièrement entretenus.

Je constate la présence de deux fissures importantes sur la façade, côté cour, qui démarrent sous fenêtre pour rejoindre le linteau du deuxième étage et entre le deuxième et le premier étage.

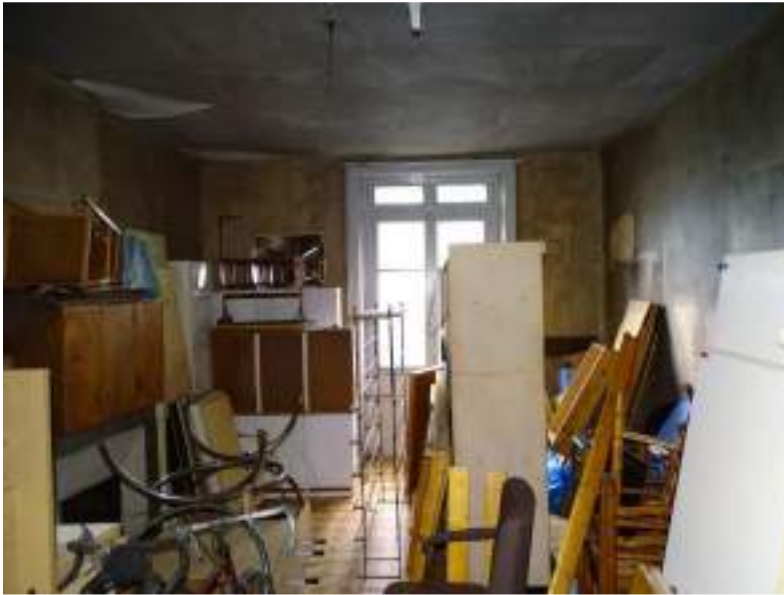
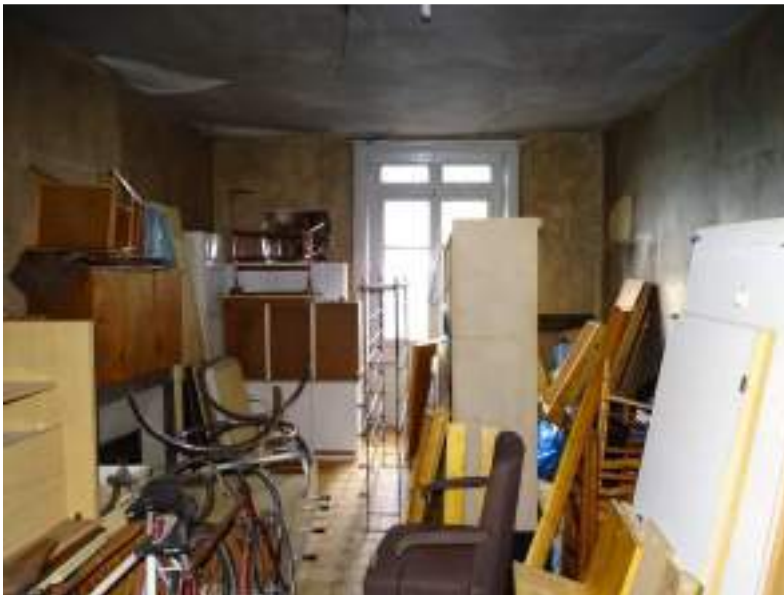
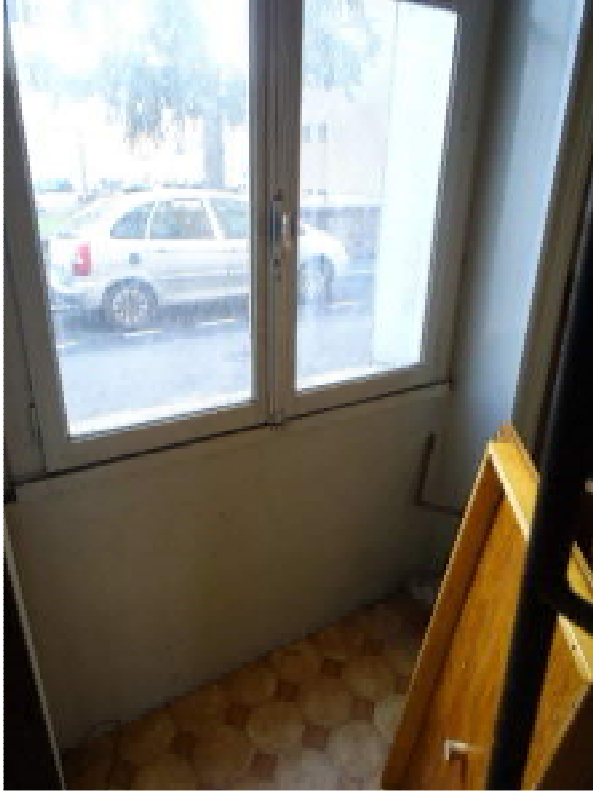
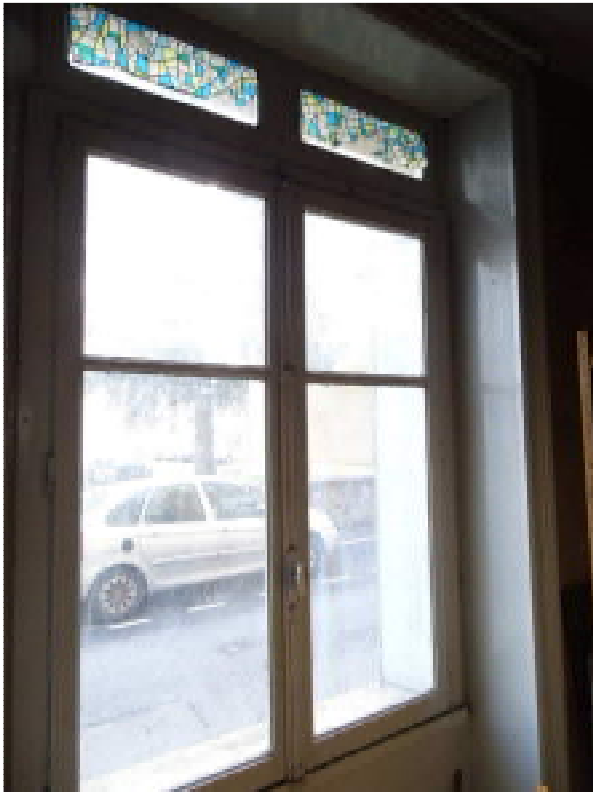
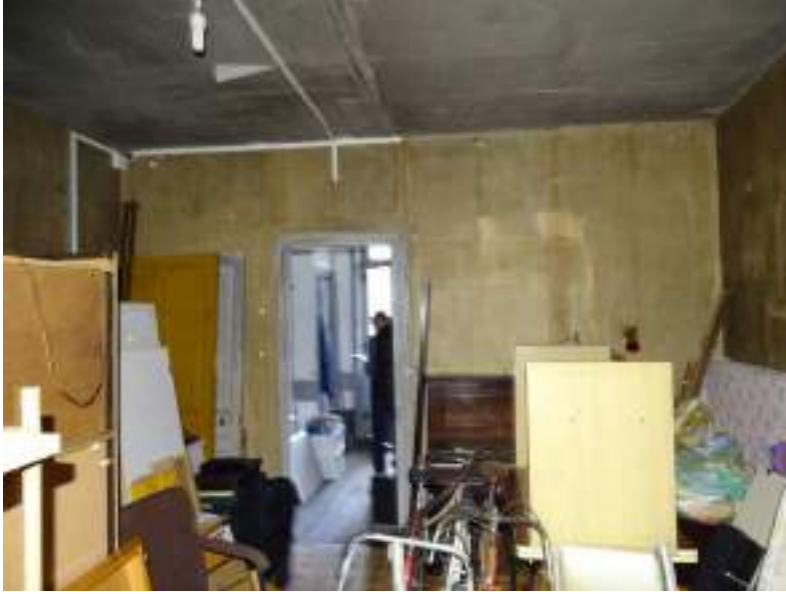
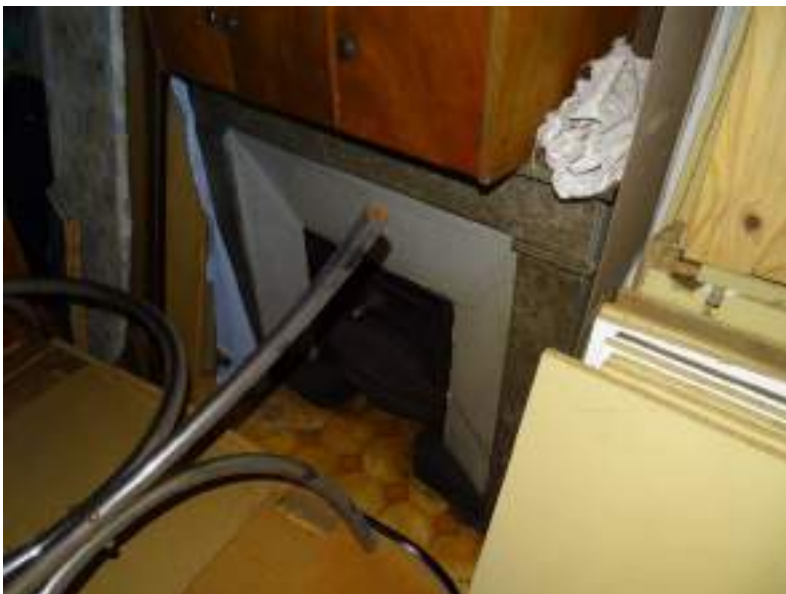
Pièce sur rue :

Les lieux sont vétustes et défraîchis.

L'installation électrique n'a été que partiellement refaite, il n'y a pas de système de chauffage dans cet appartement.

Je constate la présence d'une cheminée et d'un lavabo, dans cette pièce et dans l'angle.

Présence de marques d'humidité aux murs.

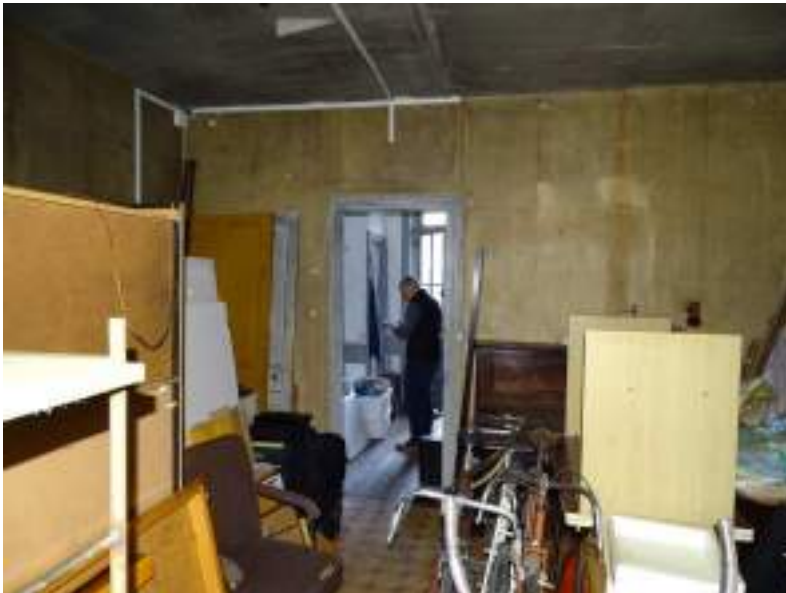
Une porte-fenêtre donne sur la rue.

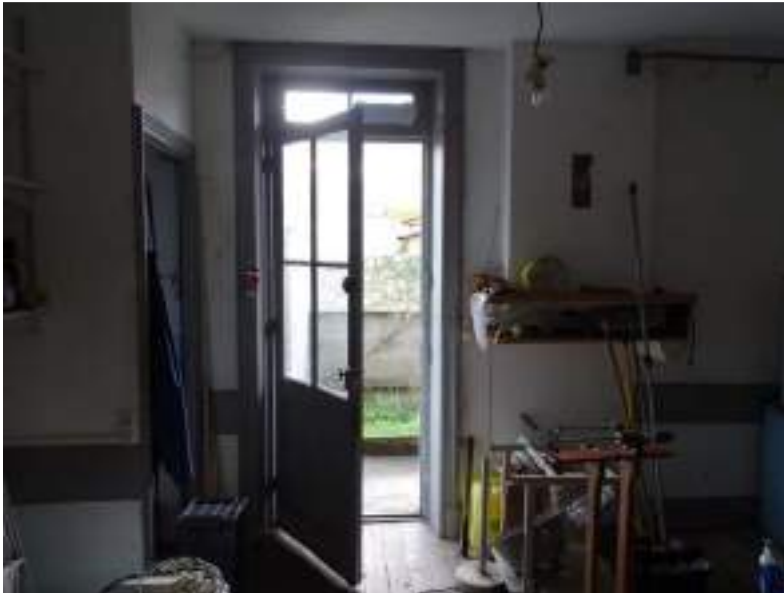
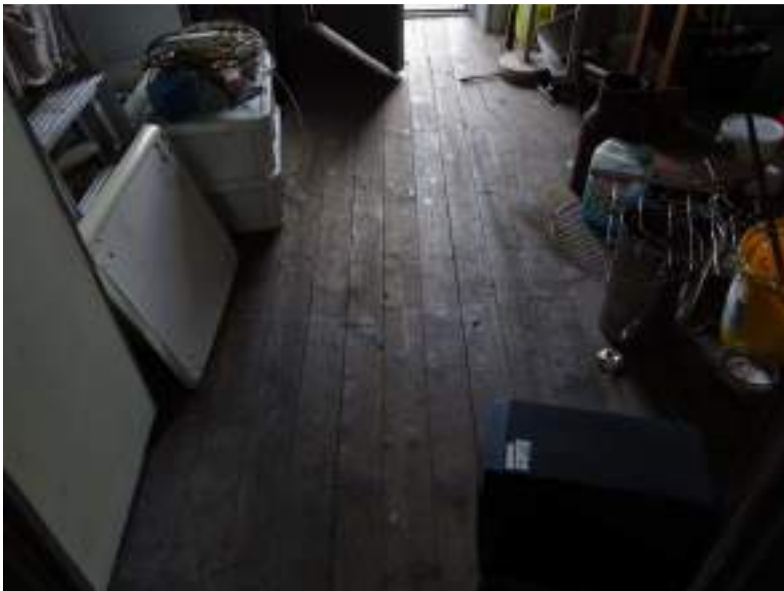
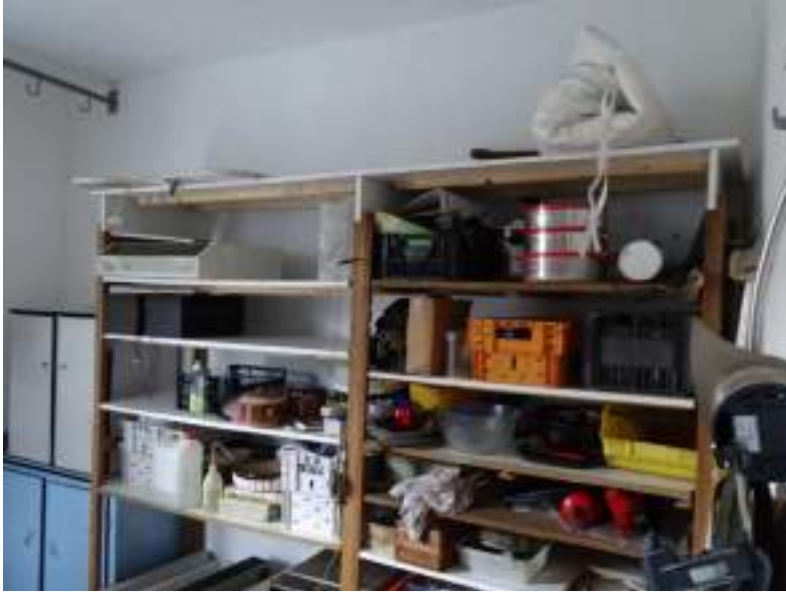
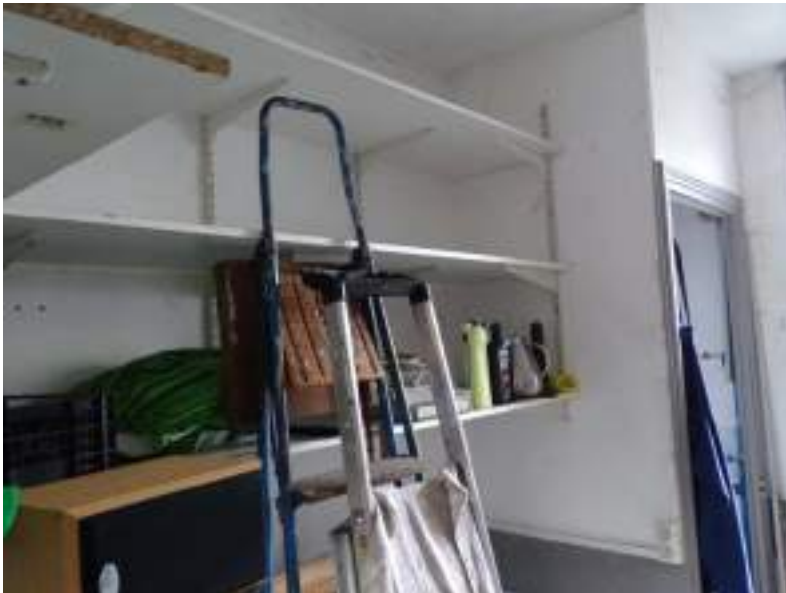
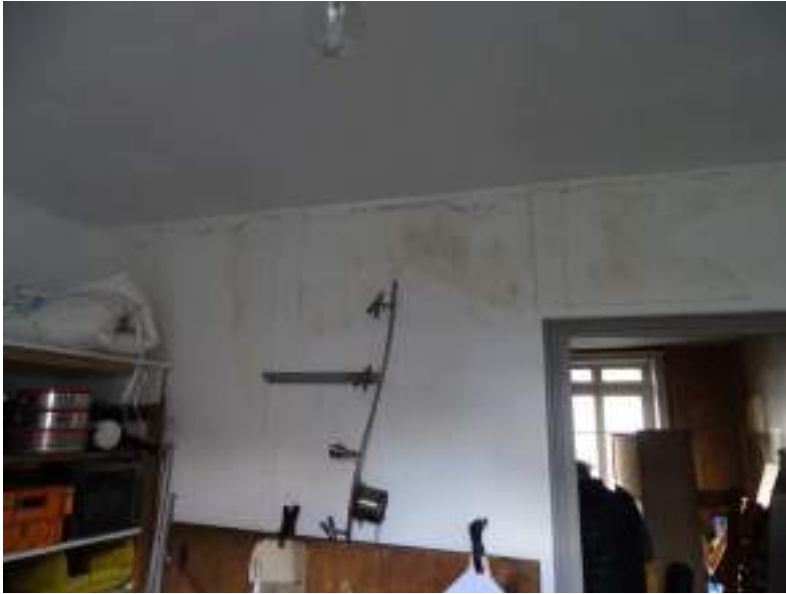
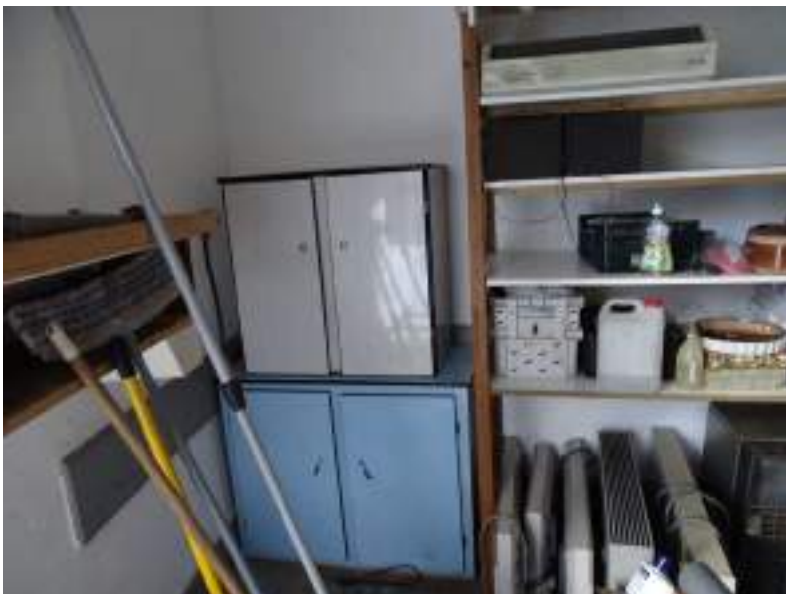
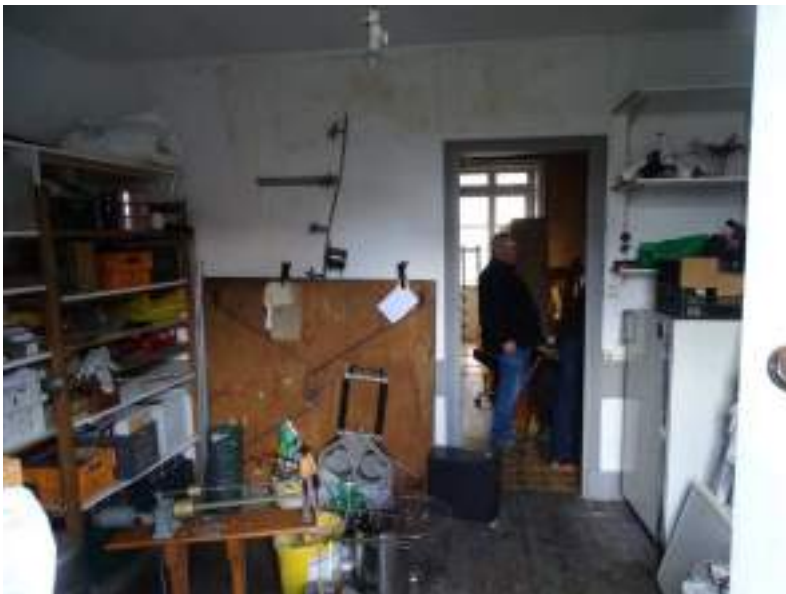
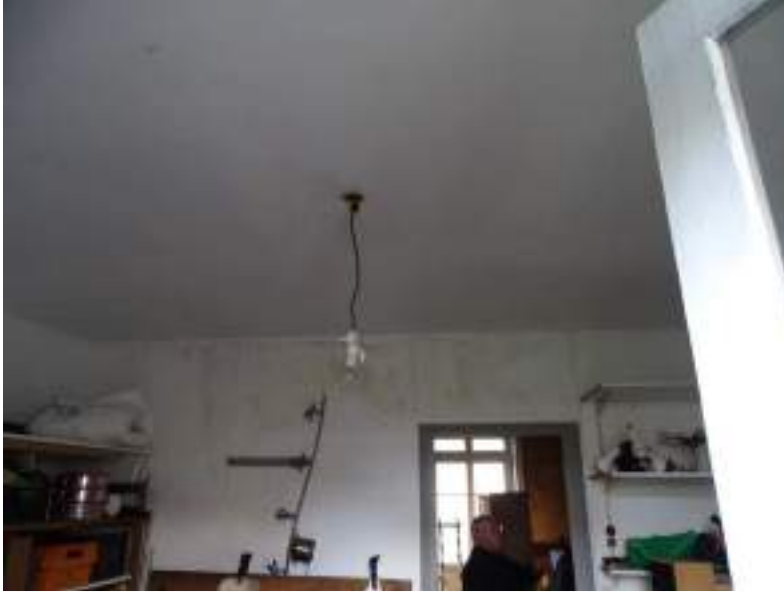
Pièce sur cour :

Elle est fermée par un volet plein.

Je constate là encore que les lieux sont fortement défraîchis.

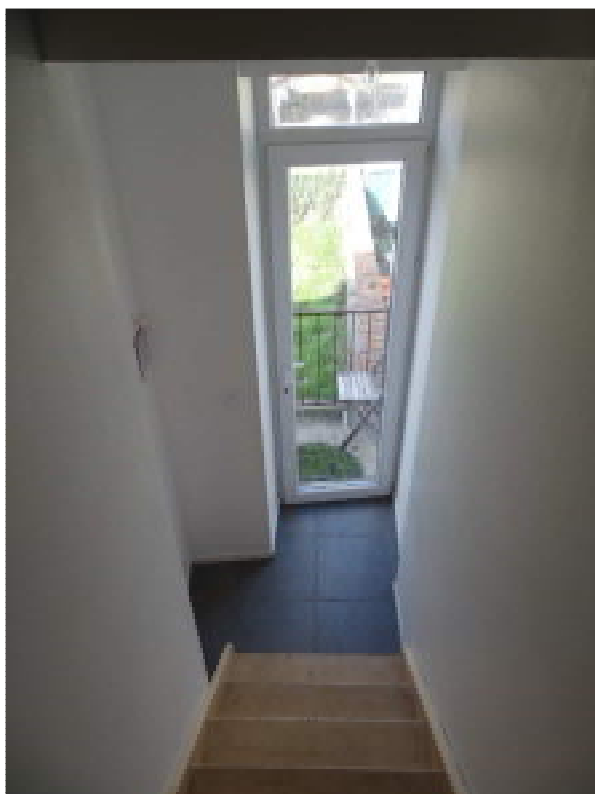
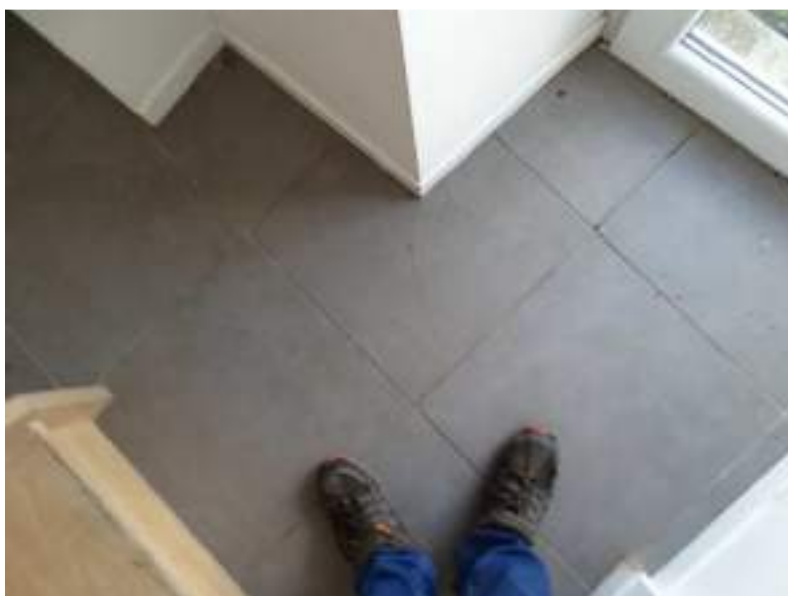
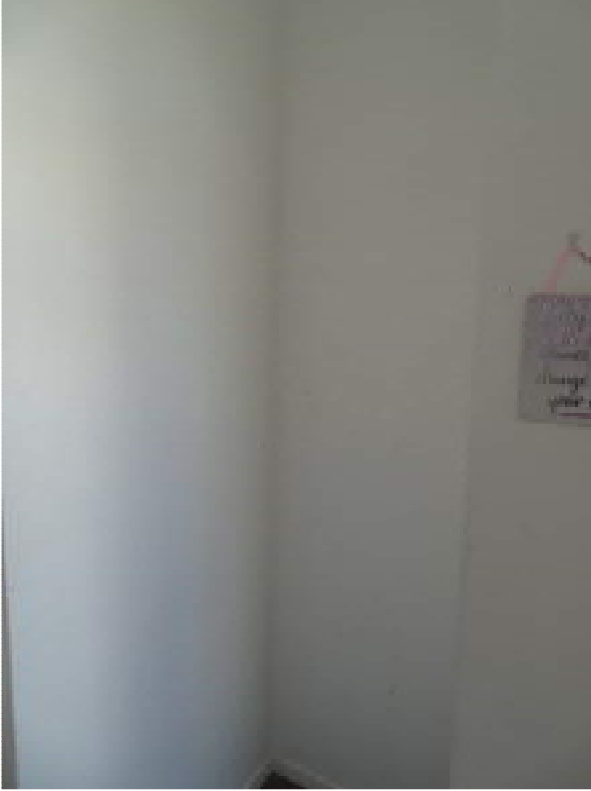
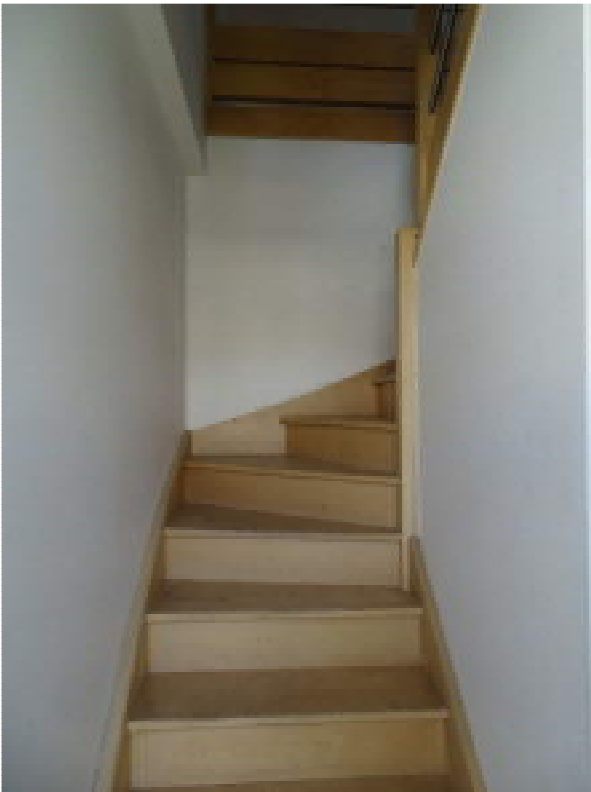
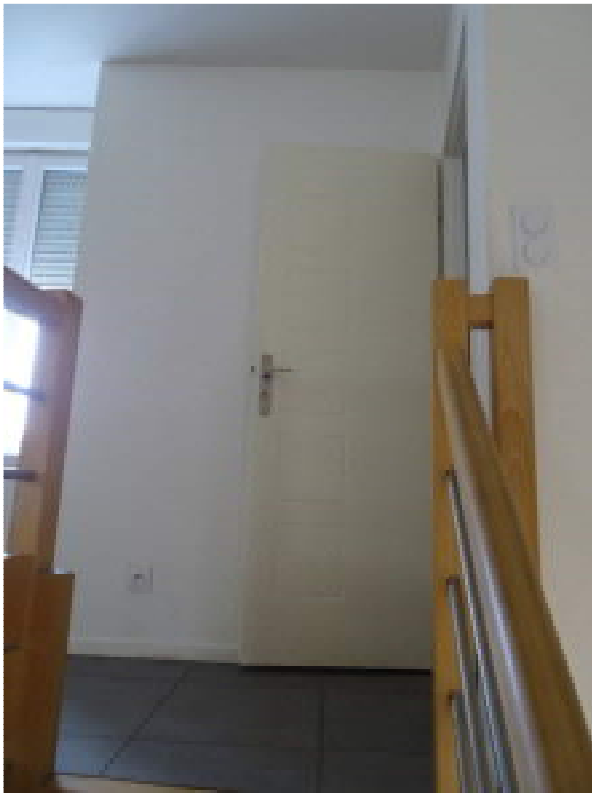
Dégagement et escalier :

Le sol est carrelé.

Les murs sont doublés et peints.

L'escalier est en bois, deux quarts tournant.

Main-courante en bois, en parfait état.

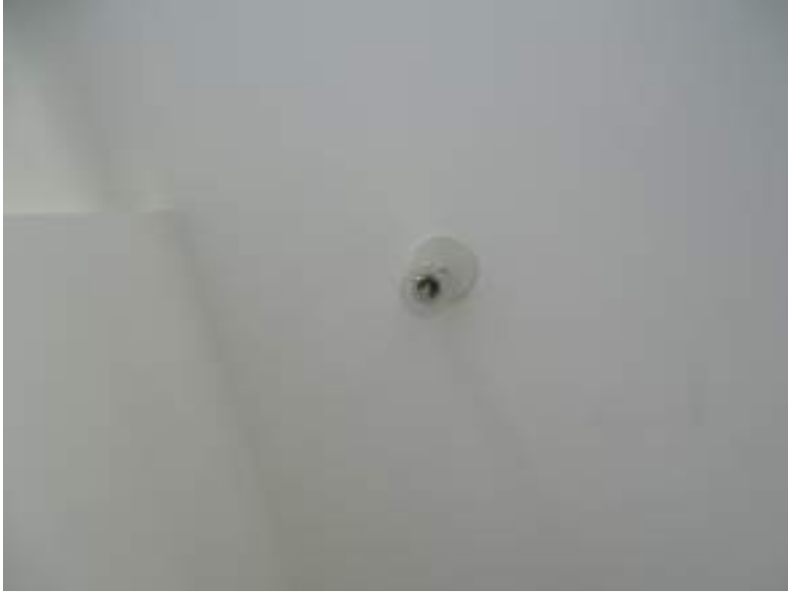
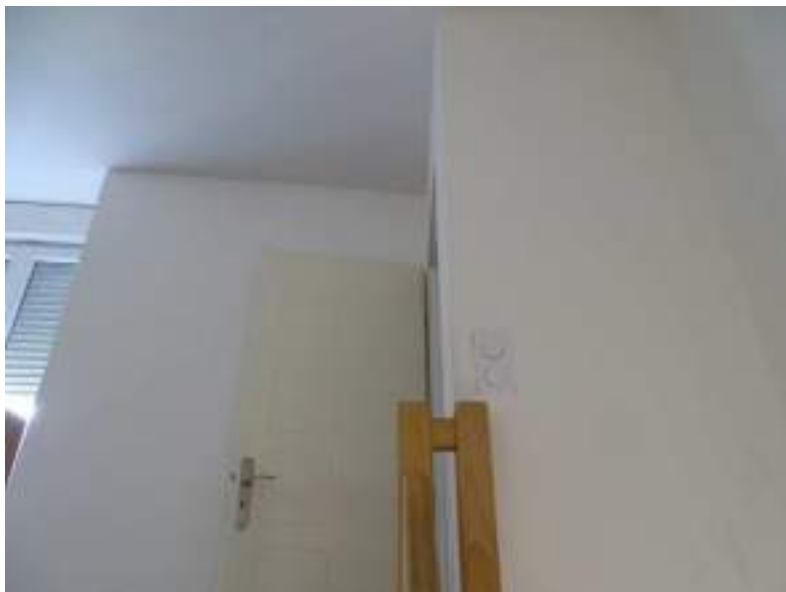
Un éclairage par un plafonnier.

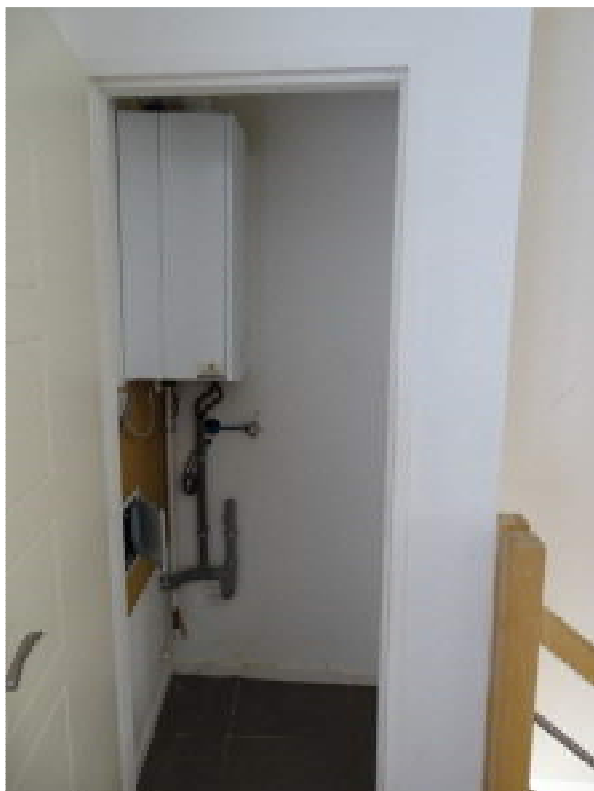
Local chaudière :

Il y a une chaudière à gaz et une arrivée pour machine.

Il est fermé par une porte en bois pleine.

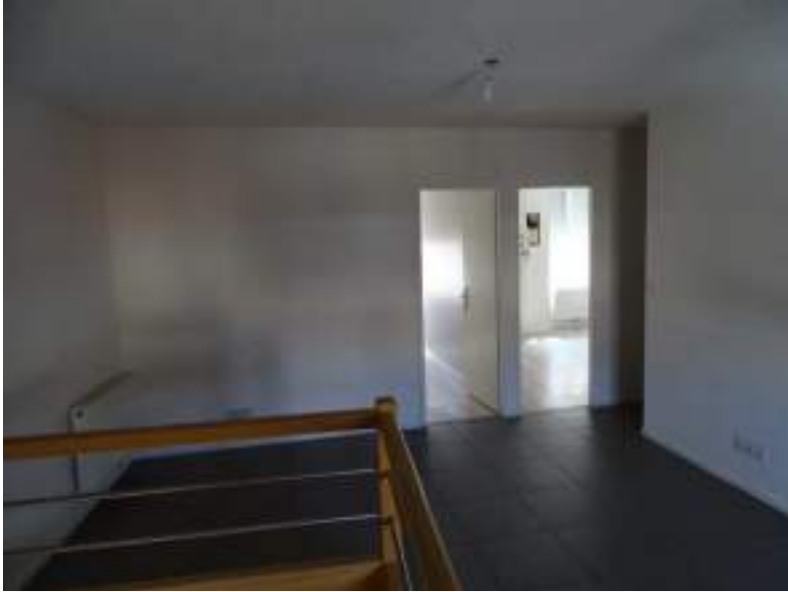
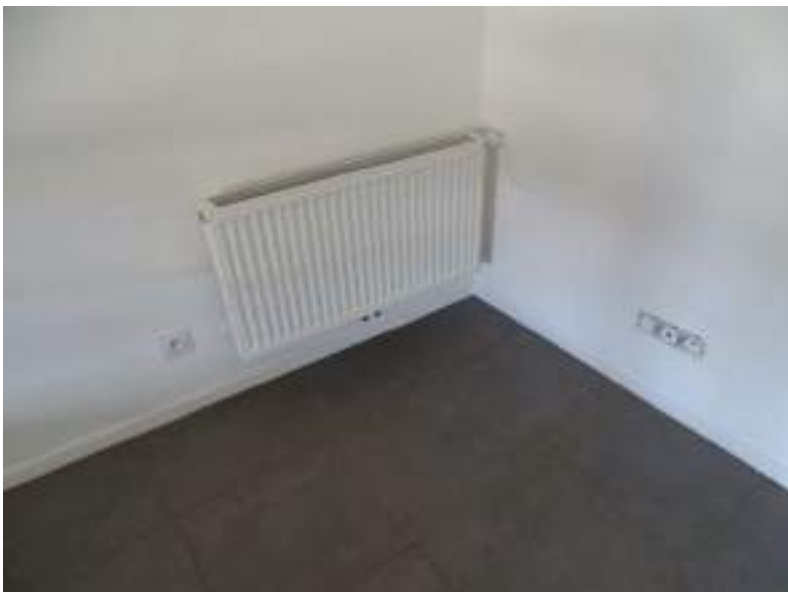
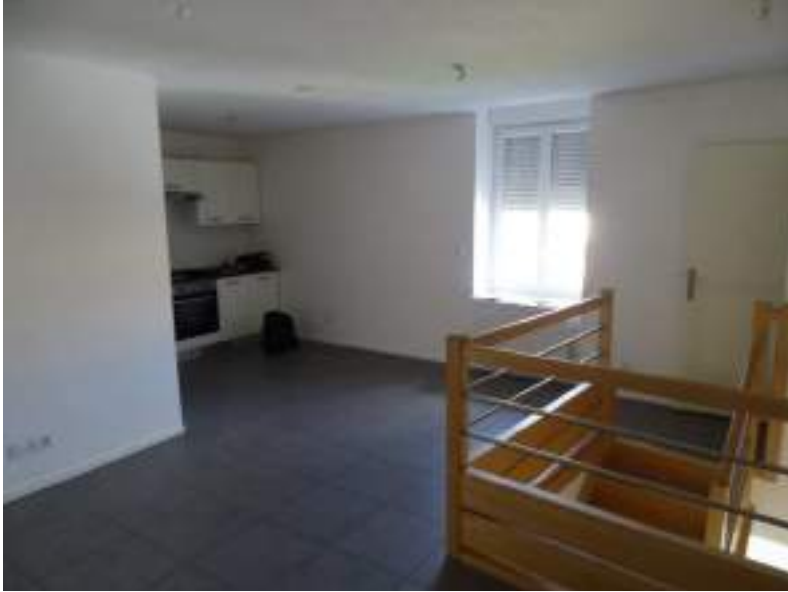
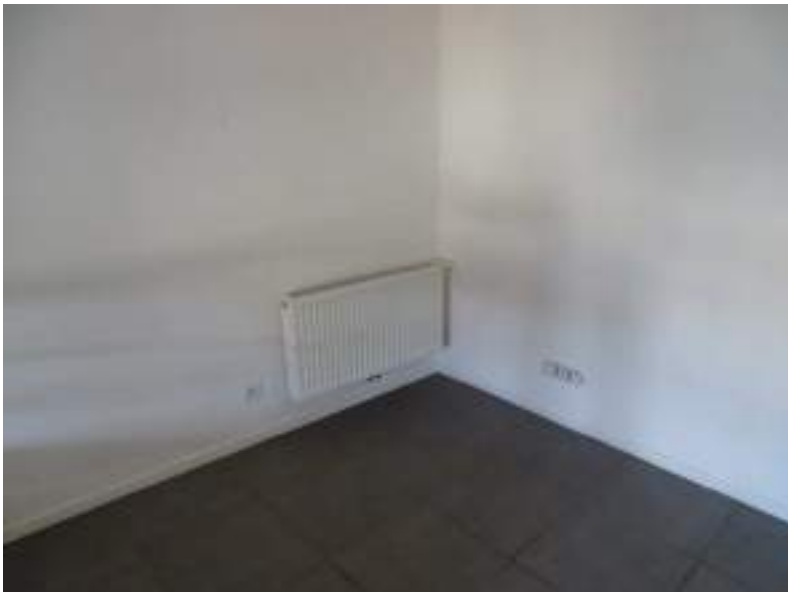
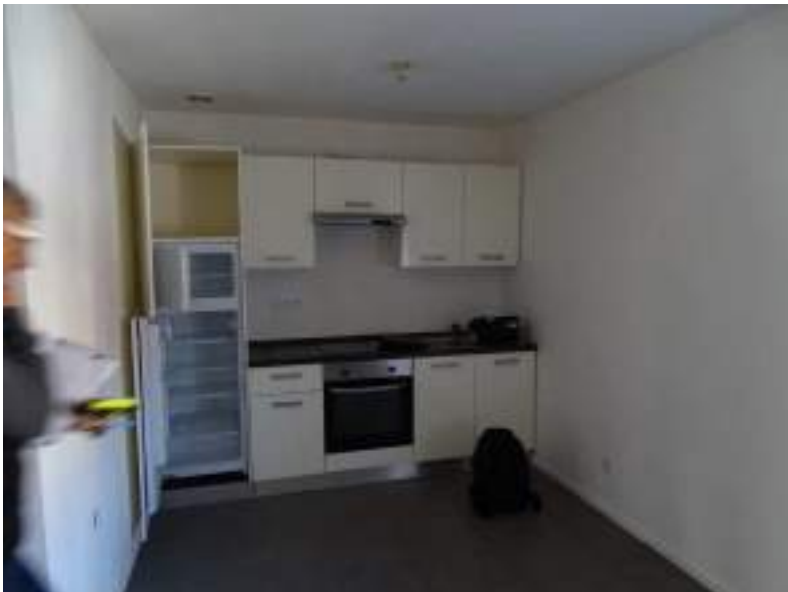
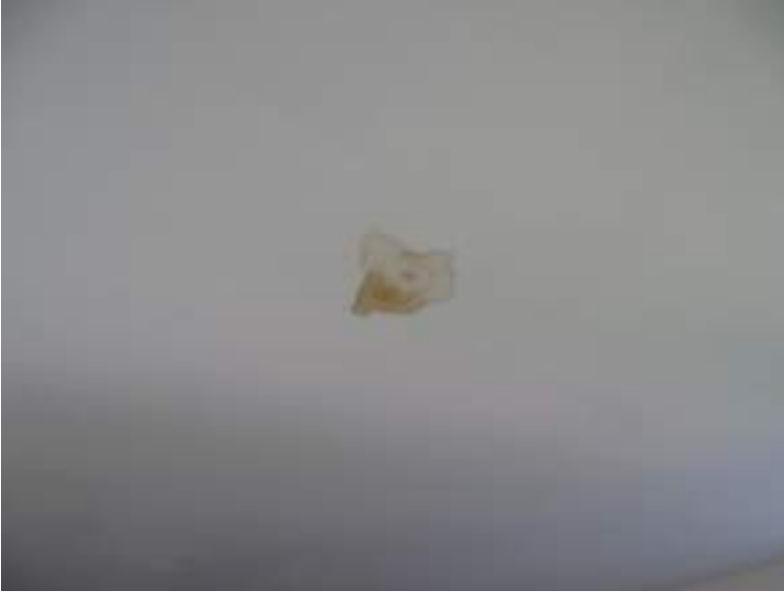
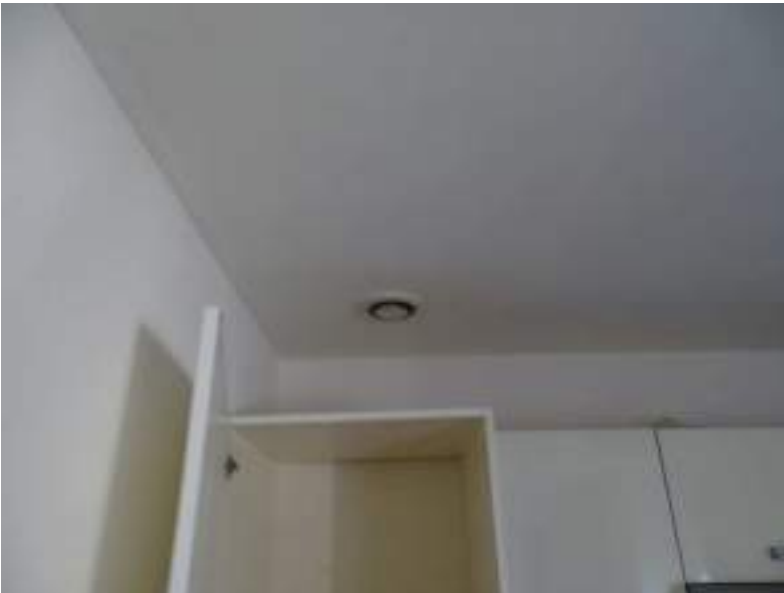
Pièce de vie principale :

Sol carrelé.

Murs doublés en placoplâtre.

Plafond peint. Une auréole au niveau du plafond.

Un plafonnier.

Une VMC.

Une cuisine aménagée avec un espace réfrigérateur, rangements bas, rangements hauts, plaque de cuisson et four.

La pièce dispose de prises électriques, prise RJ45 et prise de télévision.

Trois plafonniers côté cuisine.

Deux éléments de chauffage également.

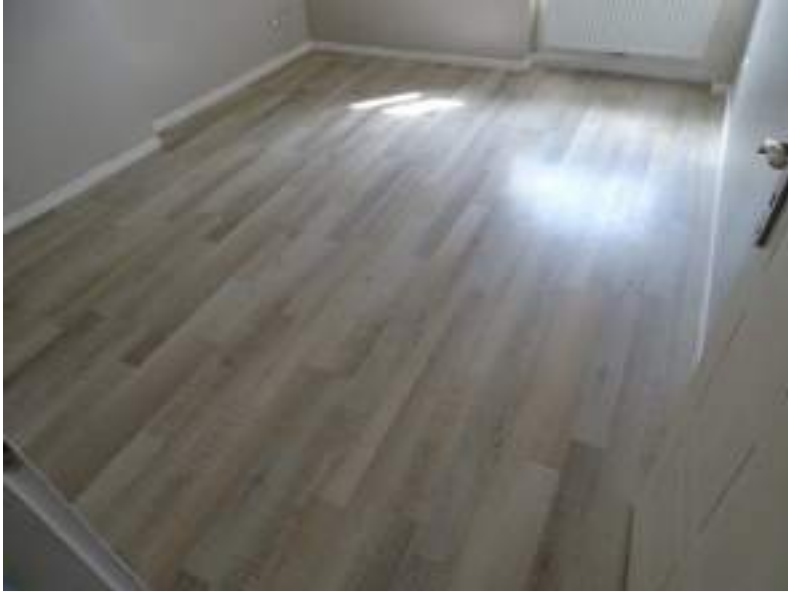
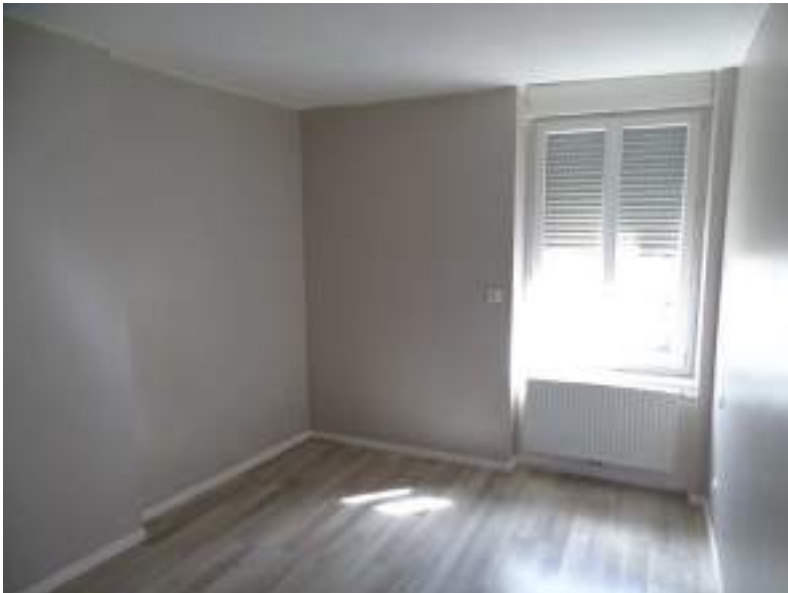
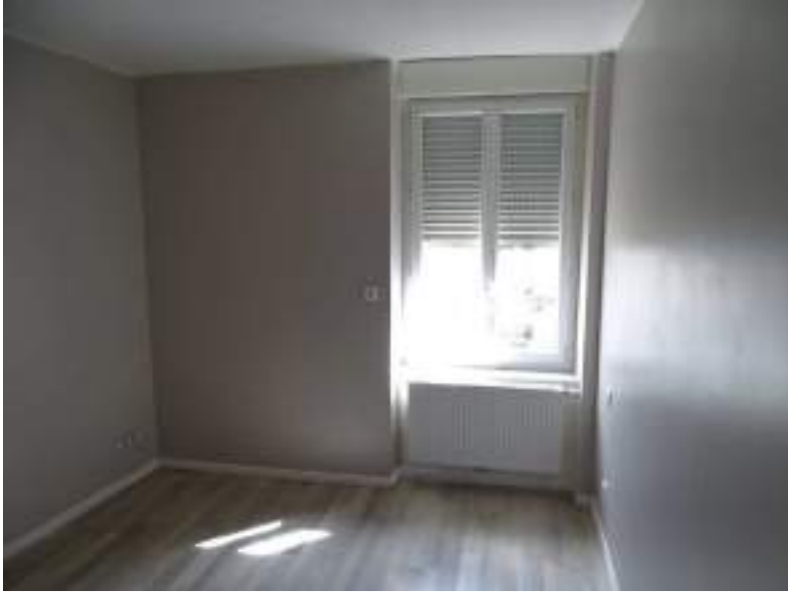
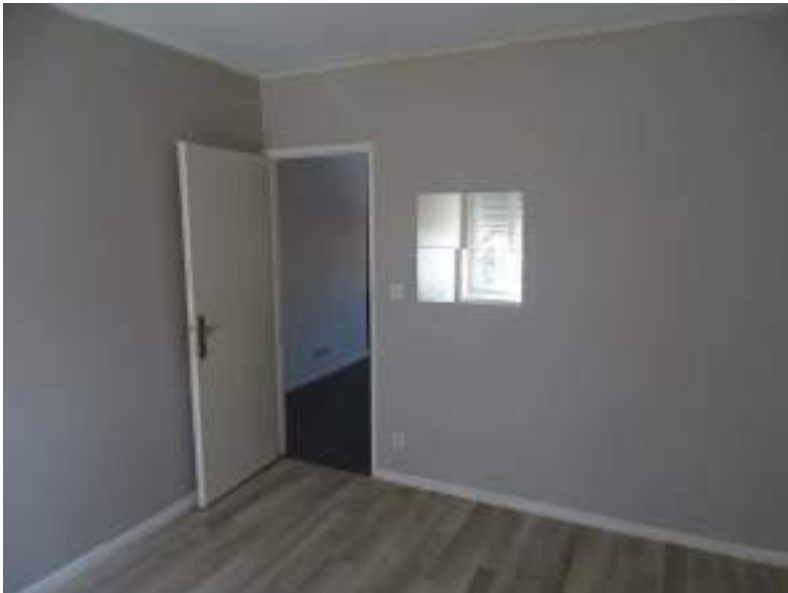
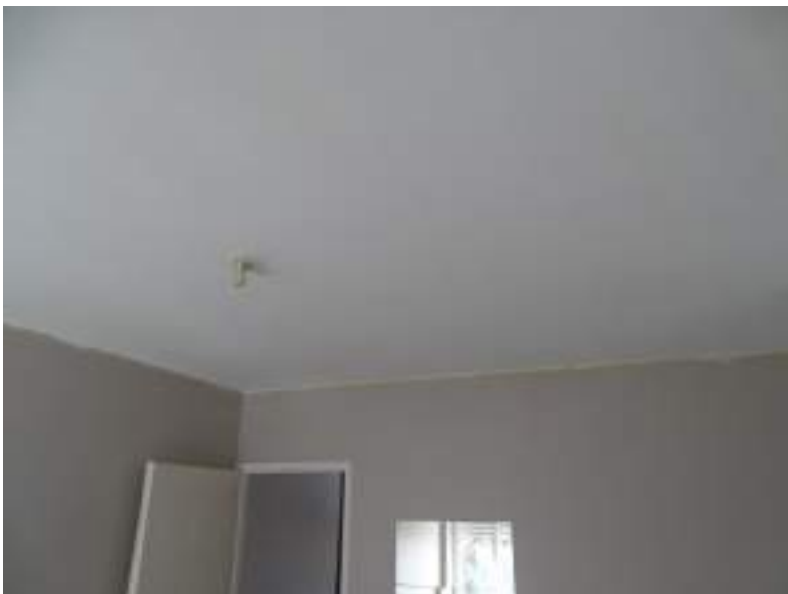
Première chambre, sur rue :

Là, je constate au sol la présence d'un parquet flottant.

Les murs sont doublés et peints.

Plafond peint.

Fenêtre PVC, deux vantaux, volet roulant électrique, sous réserve de bon fonctionnement.

Un plafonnier.

Prises électriques, prise RJ45 et prise télévision.

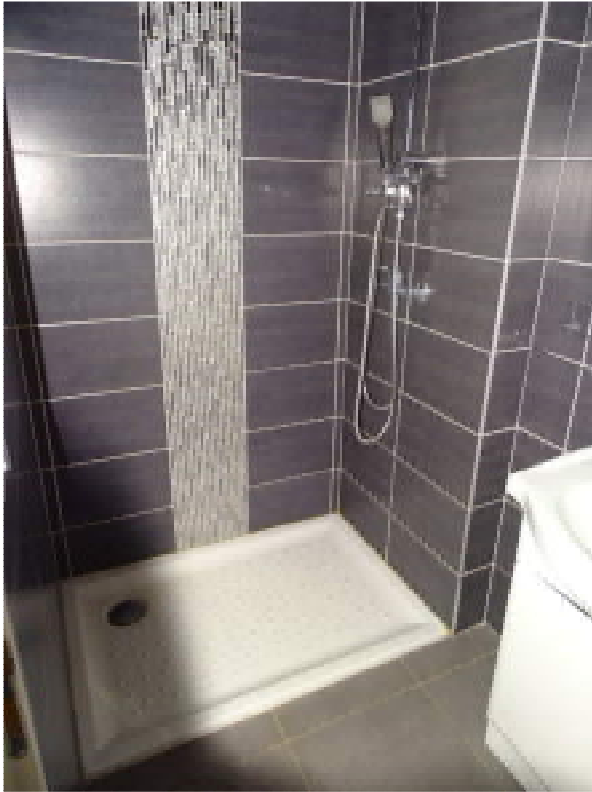
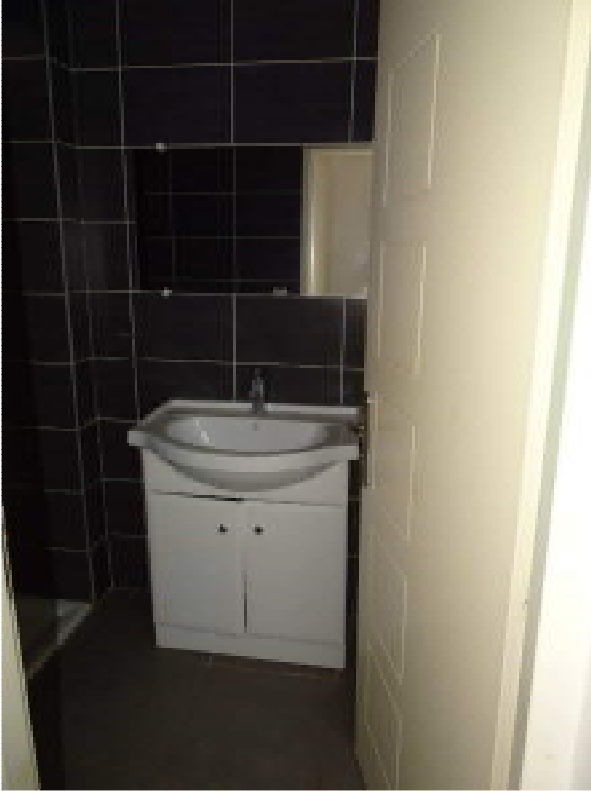
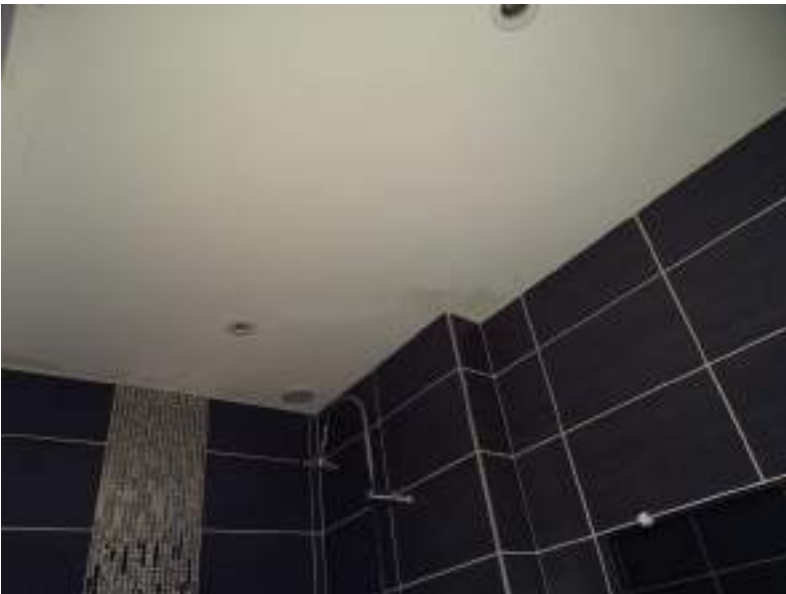
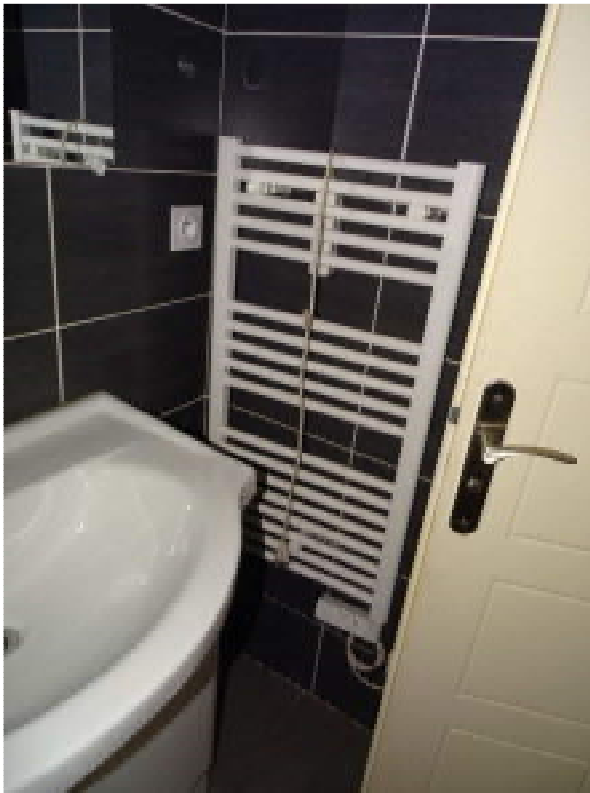
Salle de bains :

Elle dispose d'une douche avec un bac à l'italienne.

Murs carrelés, toute hauteur.

Marques d'humidité au niveau du plafond.

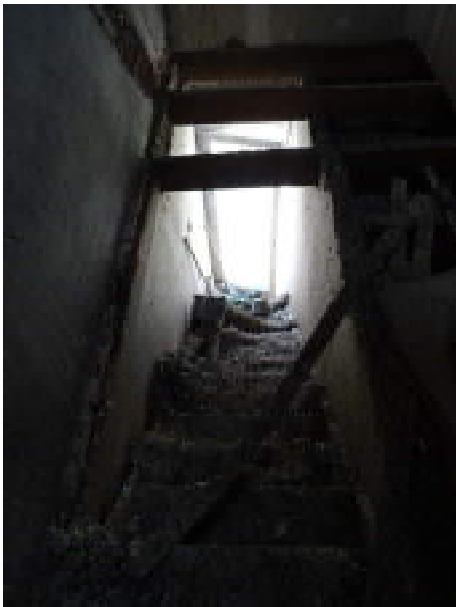
Dégagement :

Précision faite qu'à l'heure actuelle, ce dégagement n'a pas été aménagé et est dans le même état de saleté que le restant, les murs sont grossièrement doublés.

Une trémie a été créée pour permettre l'accès aux combles.
