PROCES VERBAL DESCRIPTIF

**L'AN DEUX MILLE VINGT TROIS
ET LE QUINZE MARS**

Certifie avoir procédé ce jour à partir de 10 heures, sur la commune de SAINT-CHAMOND (Loire), 96 rue Sibert aux constatations suivantes :

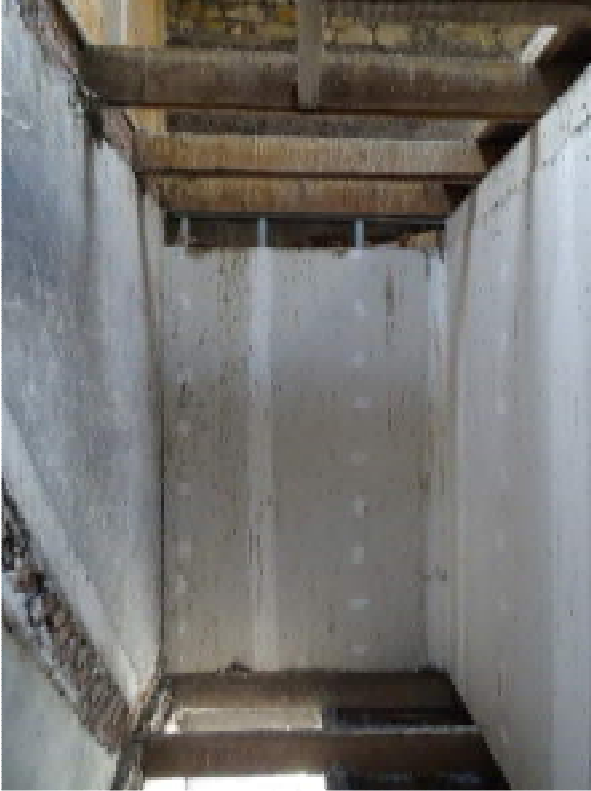
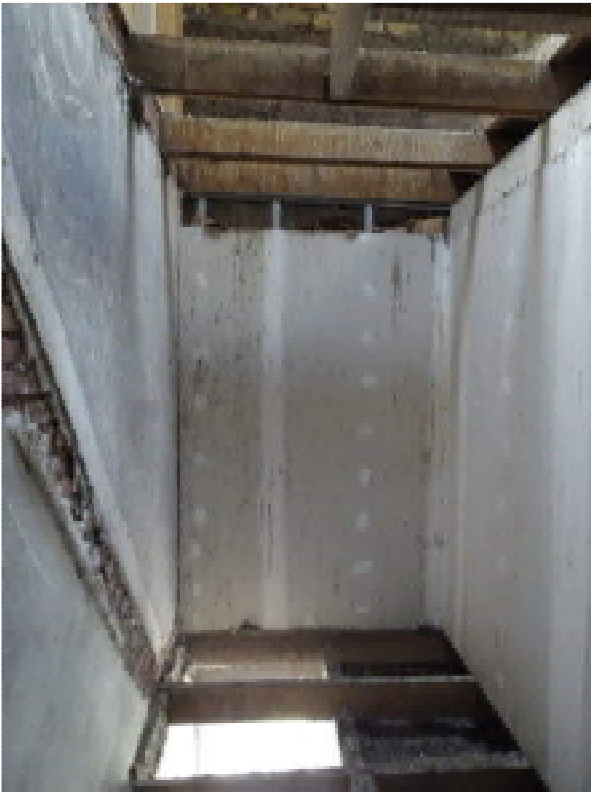
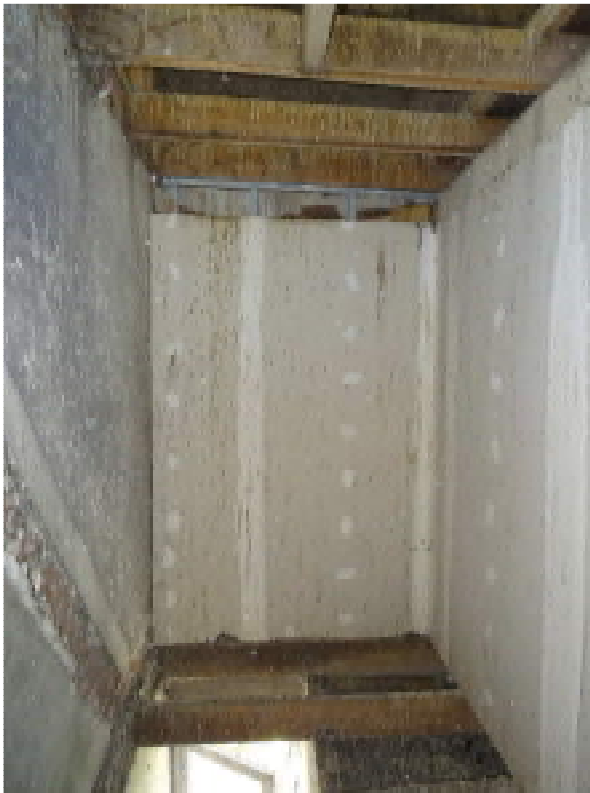
Dégagement :

Là, je peux constater que les lieux ont été envahis par des pigeons et l'escalier est entièrement recouvert de plusieurs dizaines de centimètres de fientes et de cadavres de pigeons.

Précision faite qu'à l'heure actuelle, ce dégagement n'a pas été aménagé et est dans le même état de saleté que le restant, les murs sont grossièrement doublés.

Une trémie a été créée pour permettre l'accès aux combles.

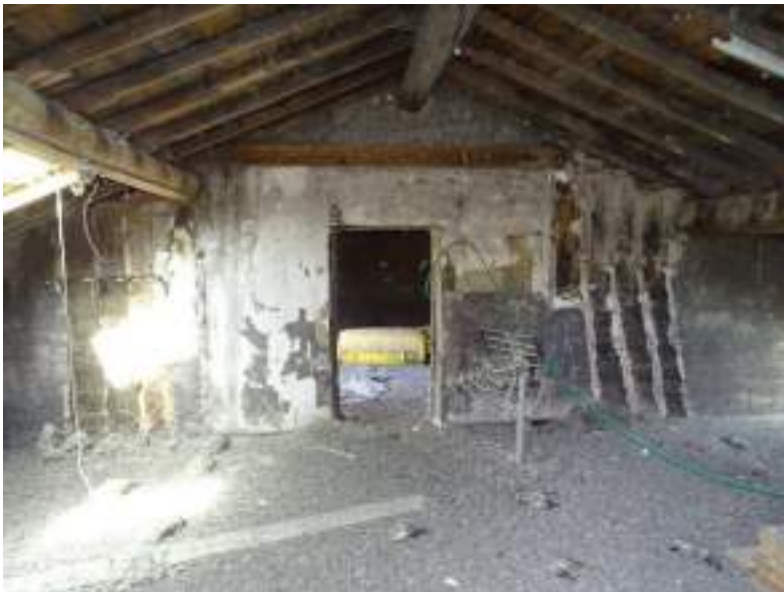
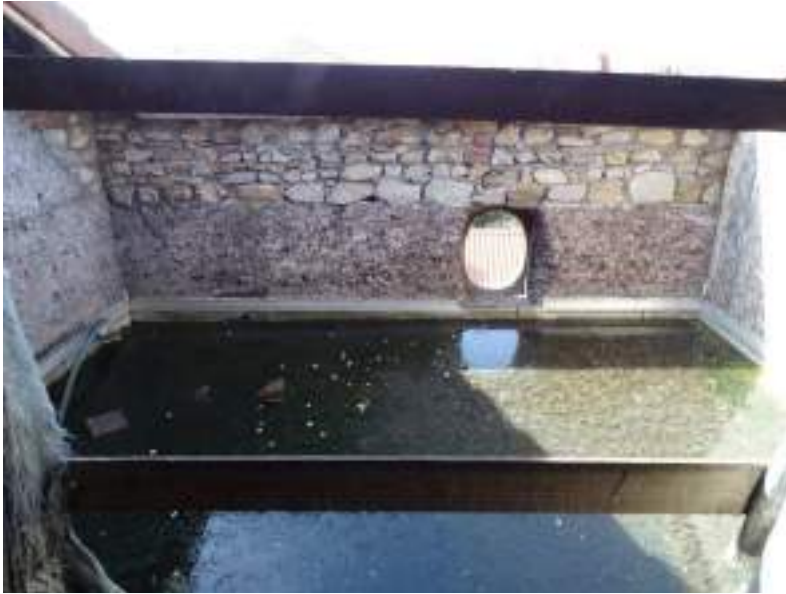
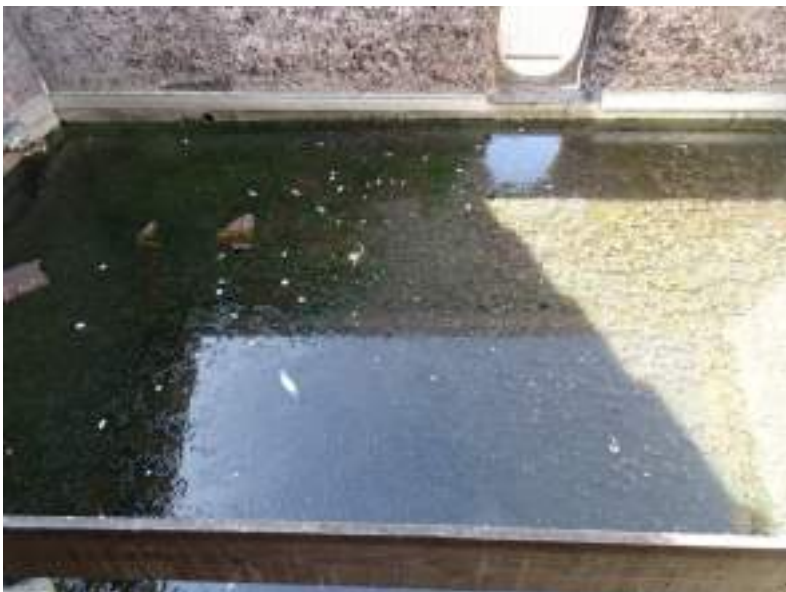
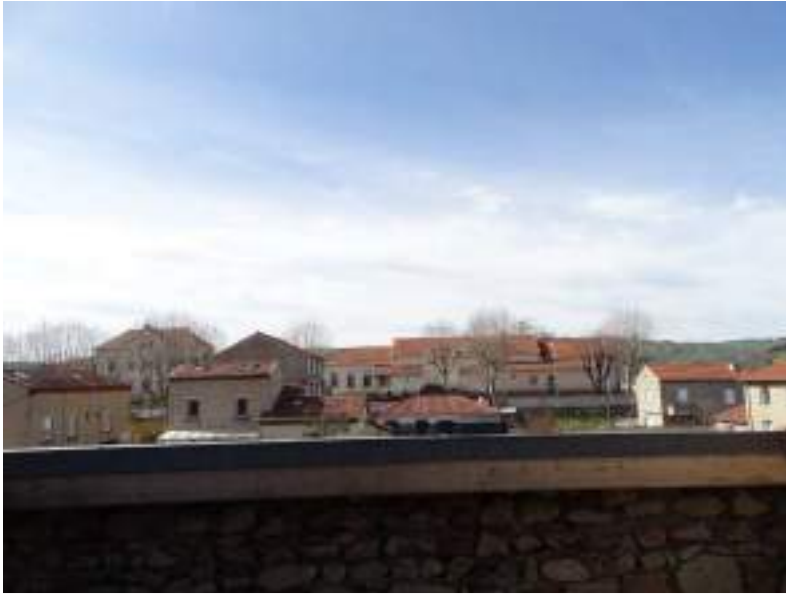
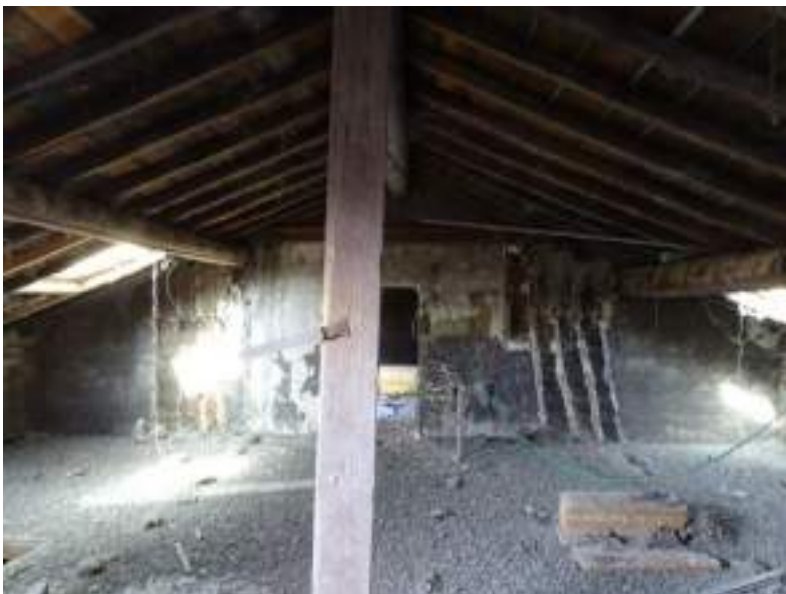
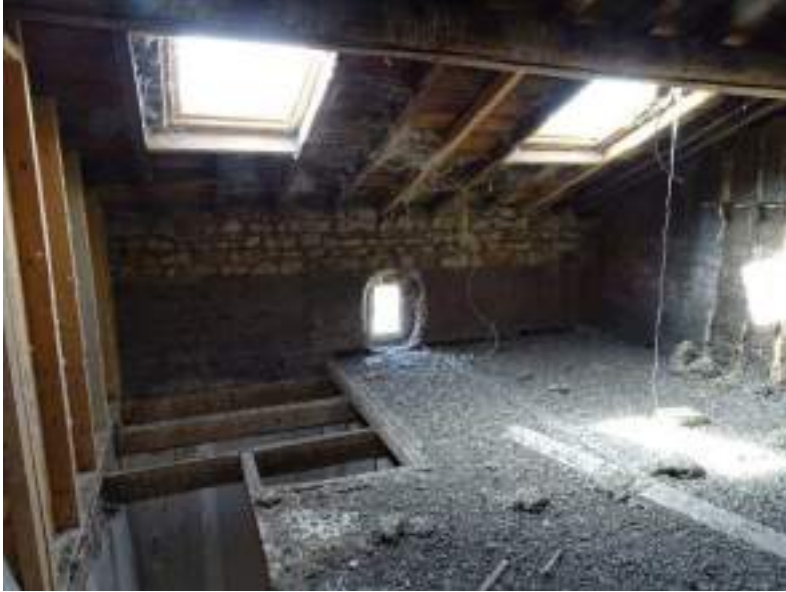
Combles :

Là, je peux constater que les lieux sont envahis par des pigeons vivants et pour cause, deux terrasses tropéziennes ont été réalisées côté cour.

Je peux constater que les étanchéités de ces tropéziennes sont hors d'état d'usage, l'eau y stagne.

Je peux également constater qu'il n'y a pas de porte-fenêtre, ce qui explique l'invasion de pigeons.

Le sol est de nature indéterminée puisque recouvert intégralement de fientes de pigeons.

Les combles à l'heure actuelle sont principalement en deux espaces, un premier espace sur la droite en montant, où je constate la présence de quatre fenêtres de toit dont une hors d'état d'usage.

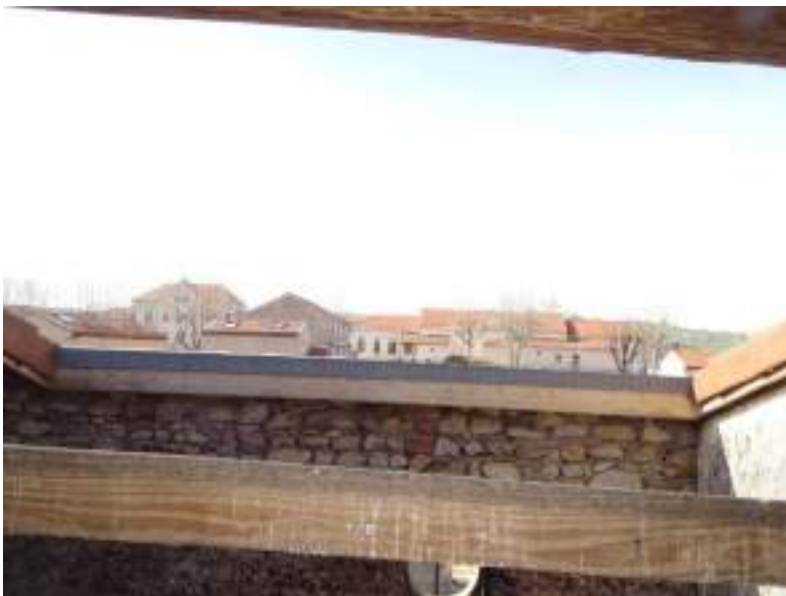
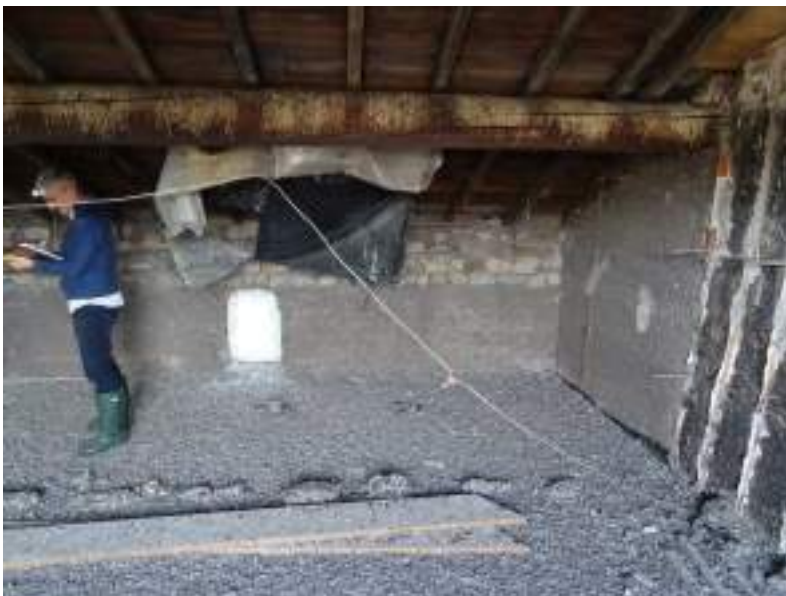
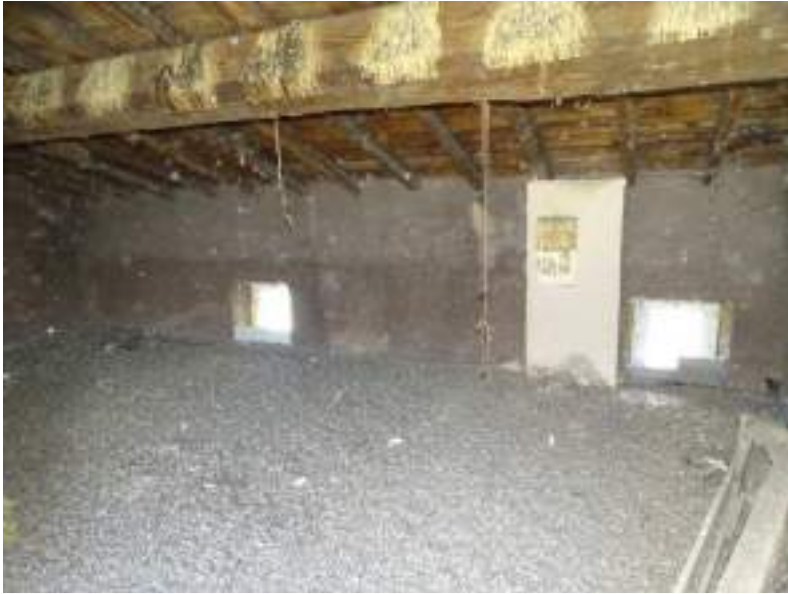
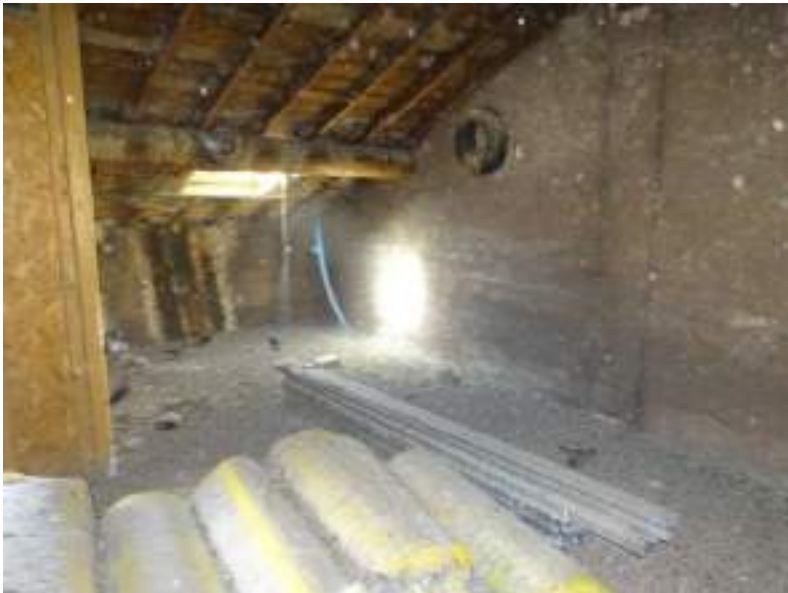
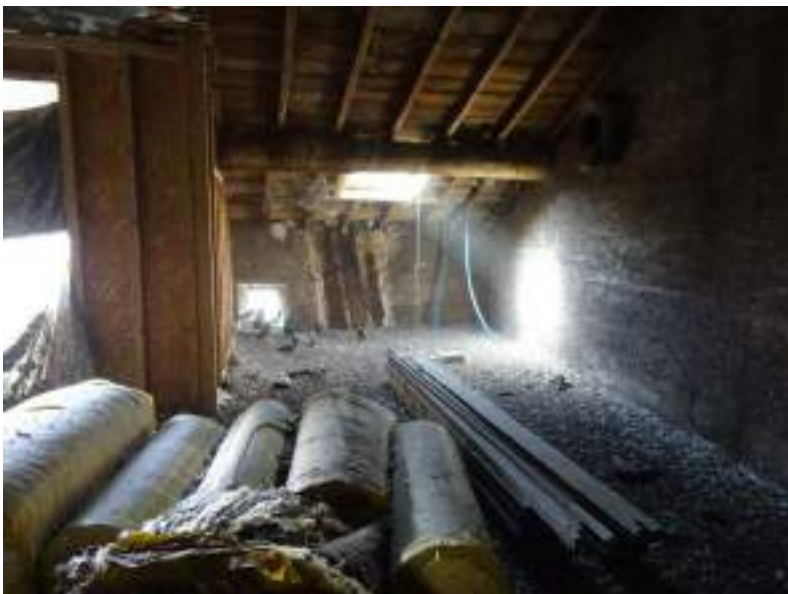
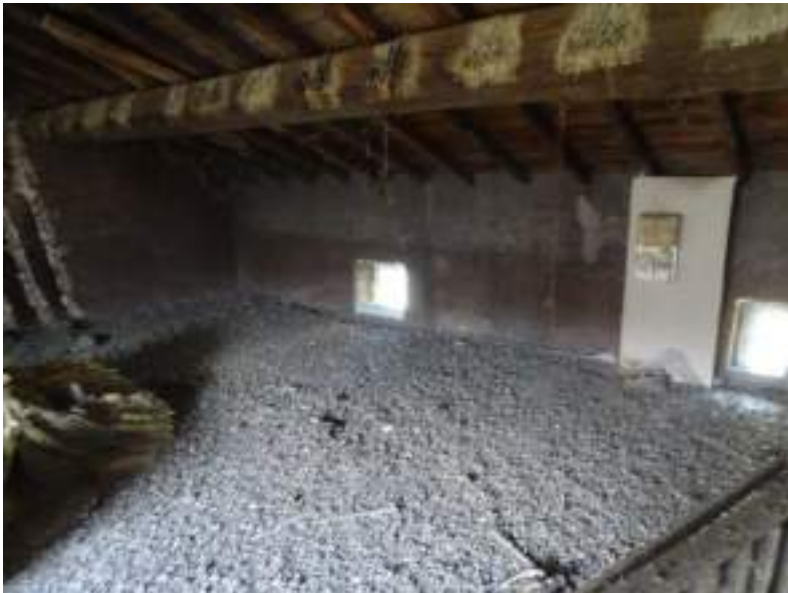
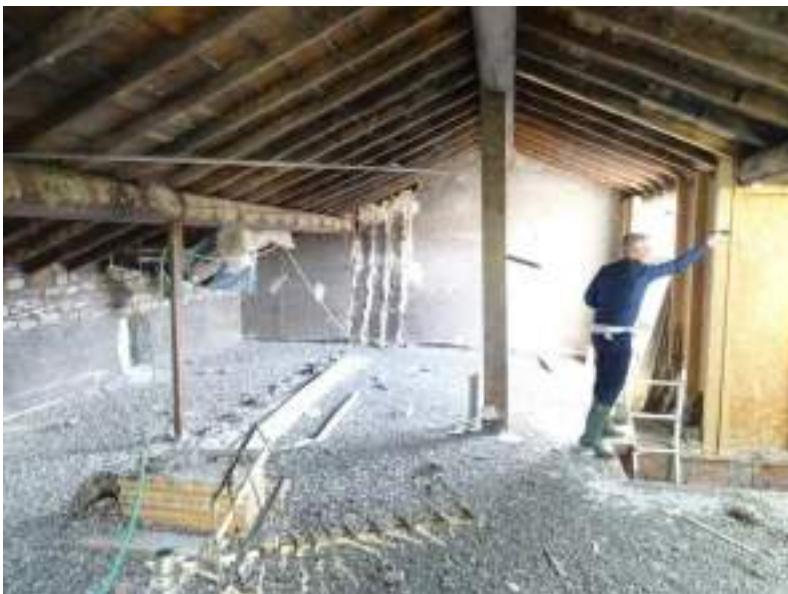
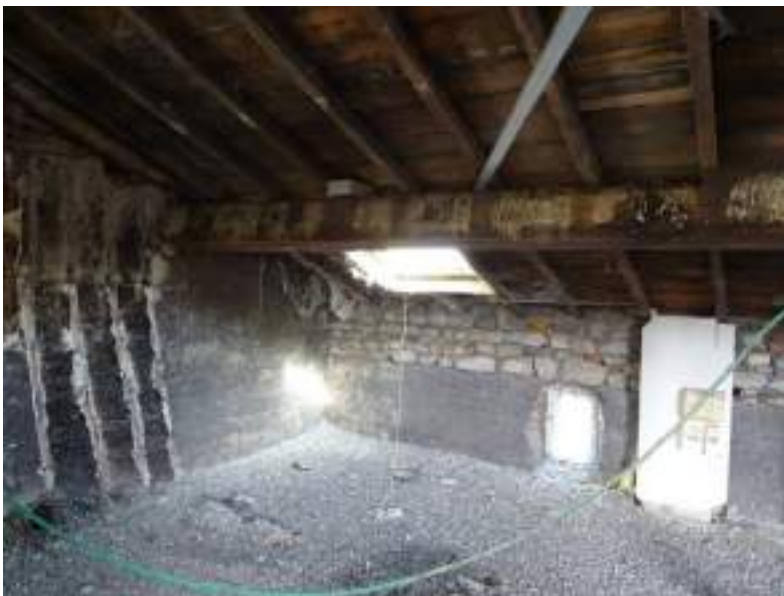
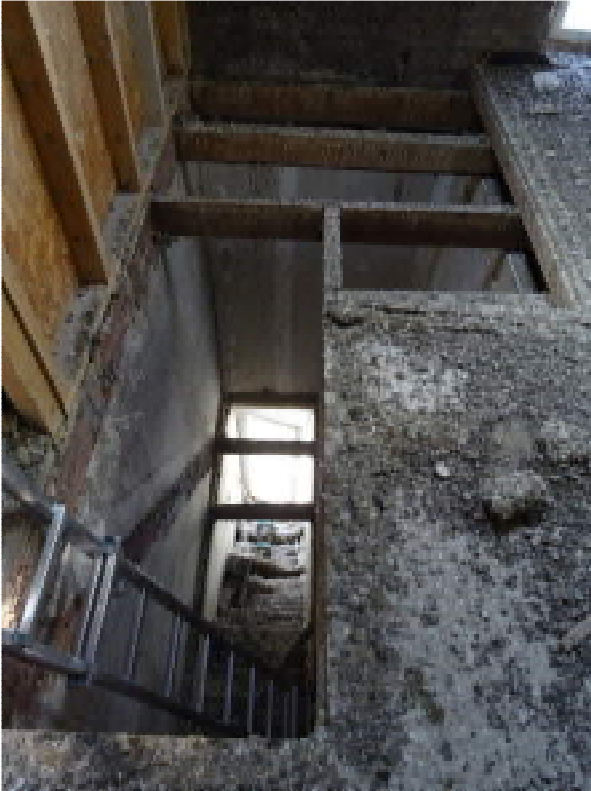
Les murs sont bruts, mâchefers et briques.

J'ai une vue sur la charpente qui est en bon état général.

Il y a lieu d'émettre des réserves sur l'obtention des autorisations administratives pour la création de ces tropéziennes.

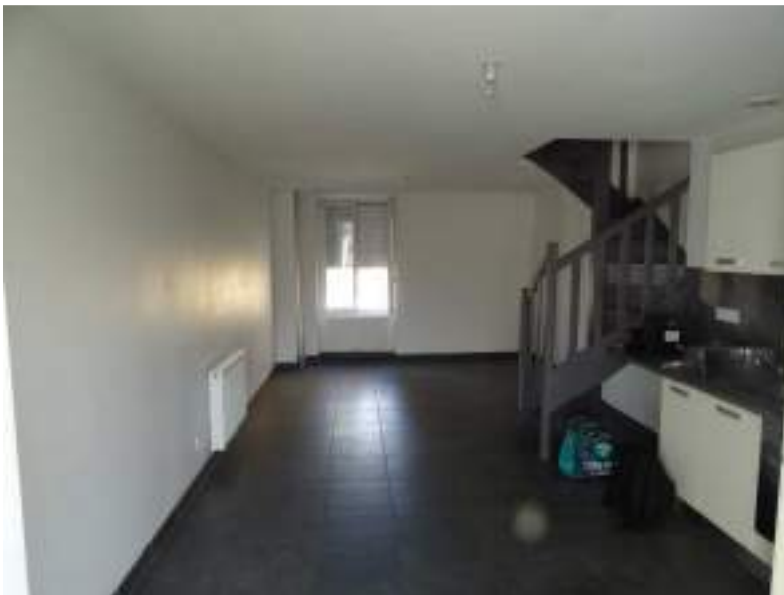
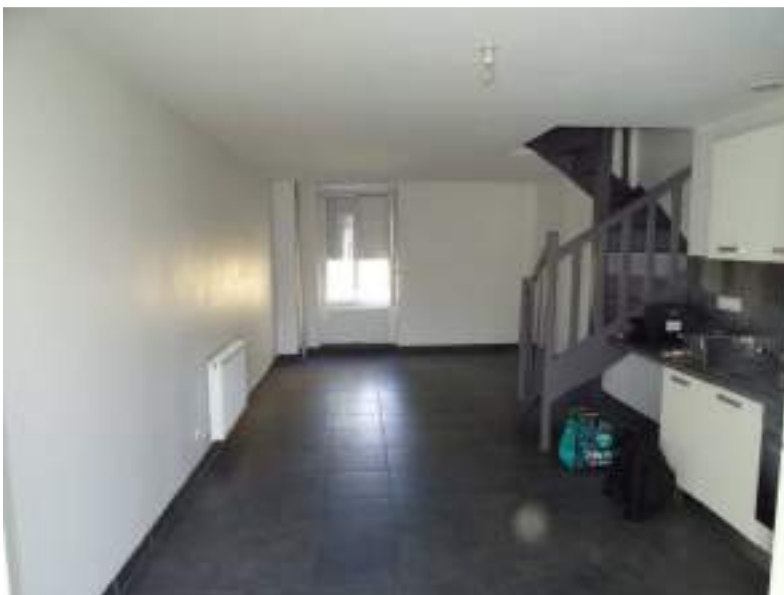
Je peux constater la présence d'un dégât des eaux, les murs ont pourri.

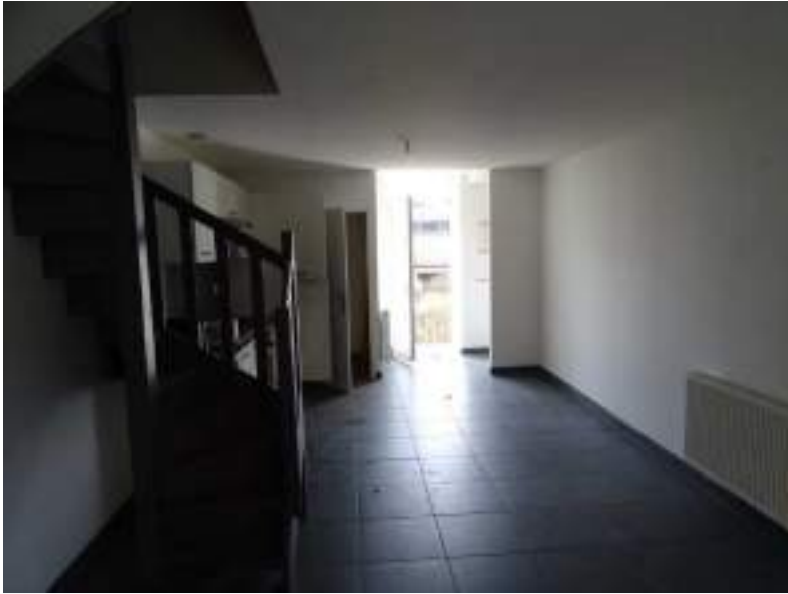
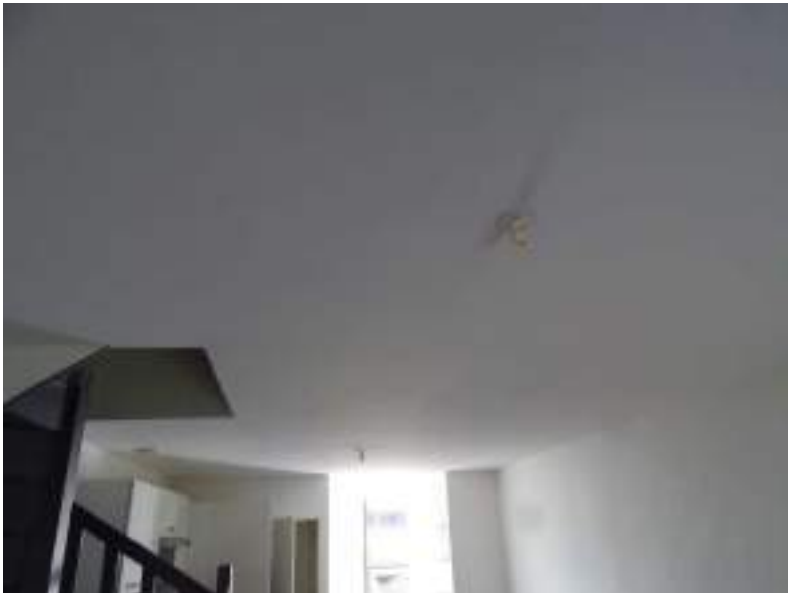
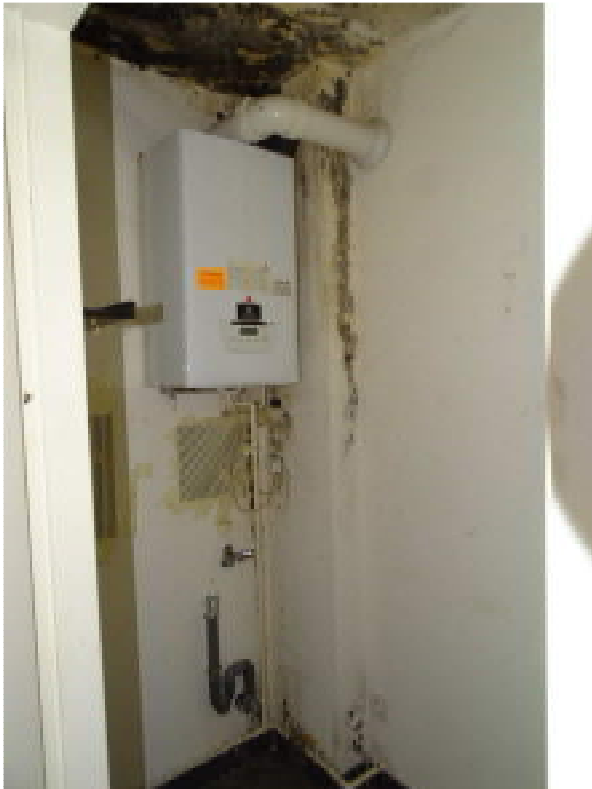
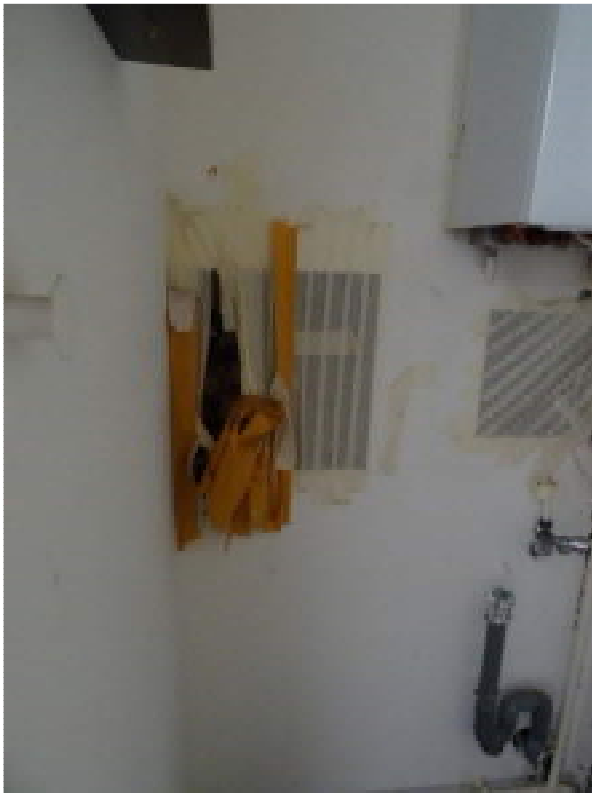
Pièce principale :

Murs doublés en placo-plâtre, bon état.

Un coin kitchenette sur le côté droit, avec une cuisine aménagée comprenant plaque de cuisson, four, meubles de rangements hauts, meuble de rangements bas, espace de réfrigérateur et une hotte.

Un petit placard où se trouve le tableau électrique et un placard aménagé en buanderie avec sortie pour machine.

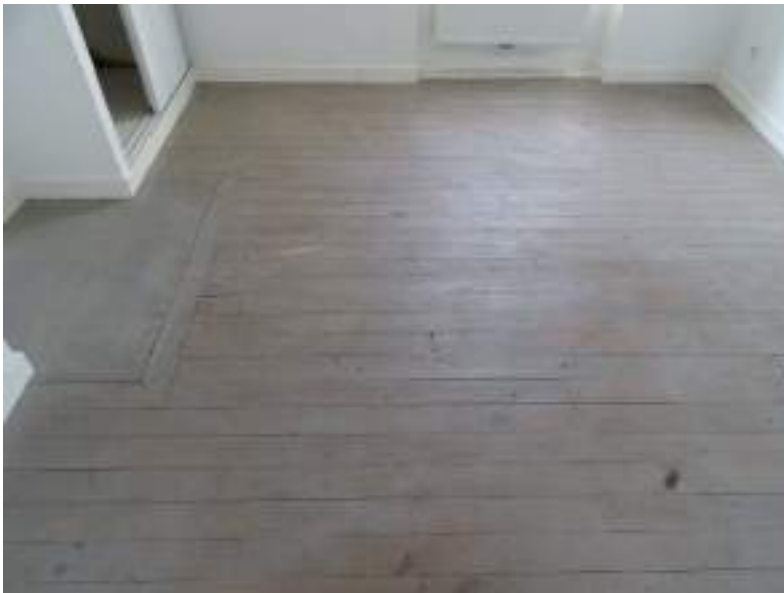
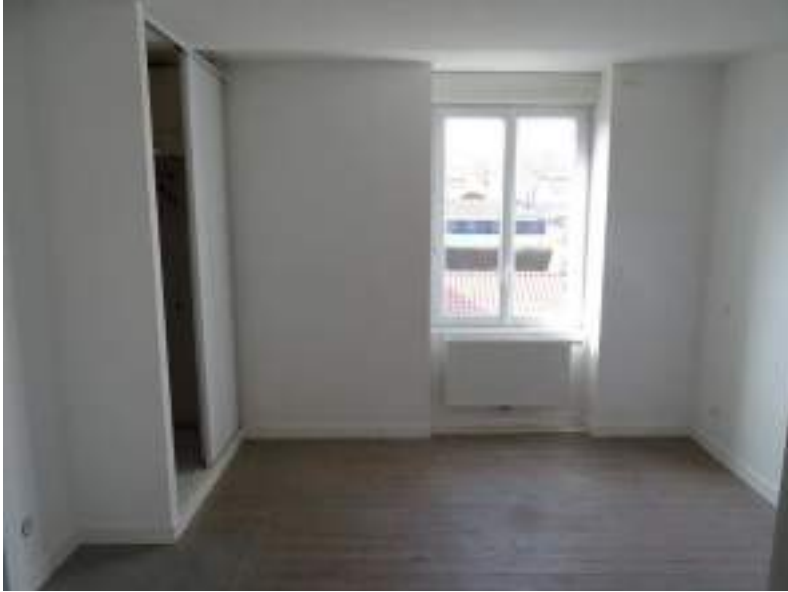
Première chambre, côté cour :

Une trace d'humidité au plafond qui est doublé et peint.

Deux placards muraux, dont un avec penderie et rayonnage. Marques d'humidité.

Une fenêtre PVC, bon état, avec volet roulant électrifié, sous réserve de bon fonctionnement.

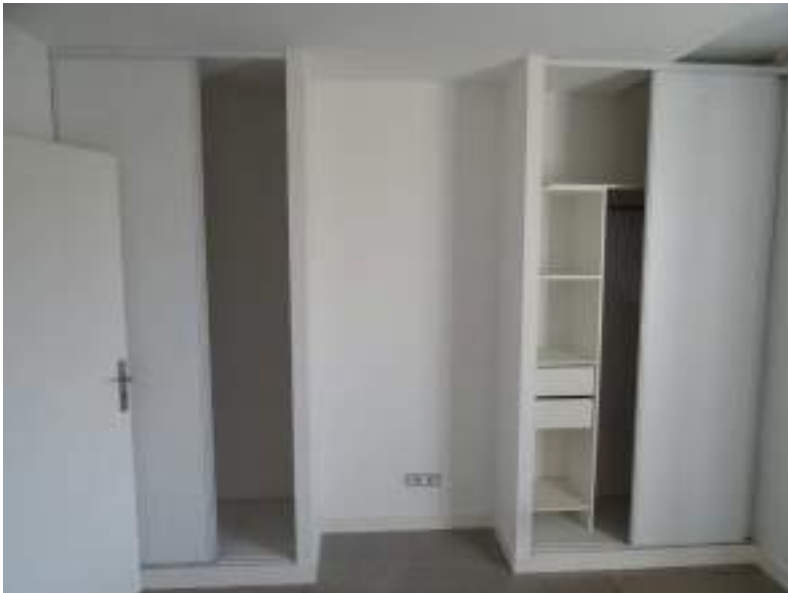
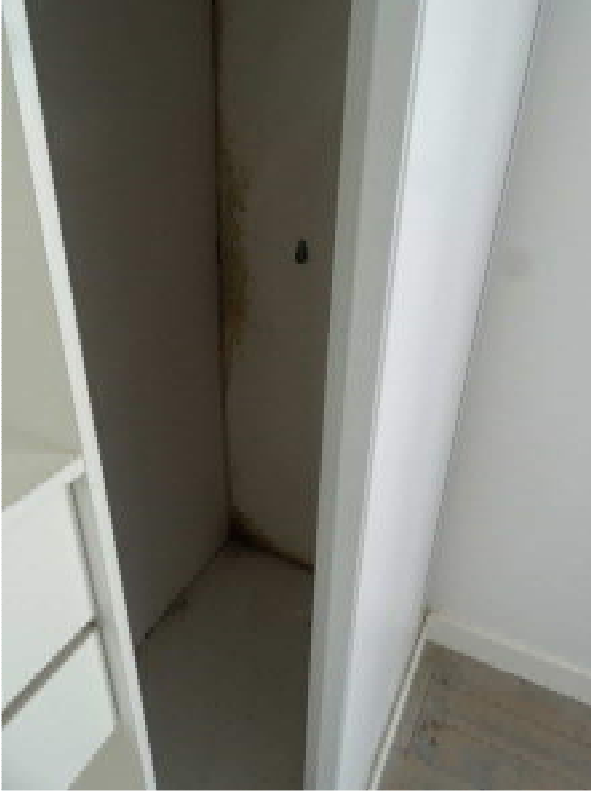
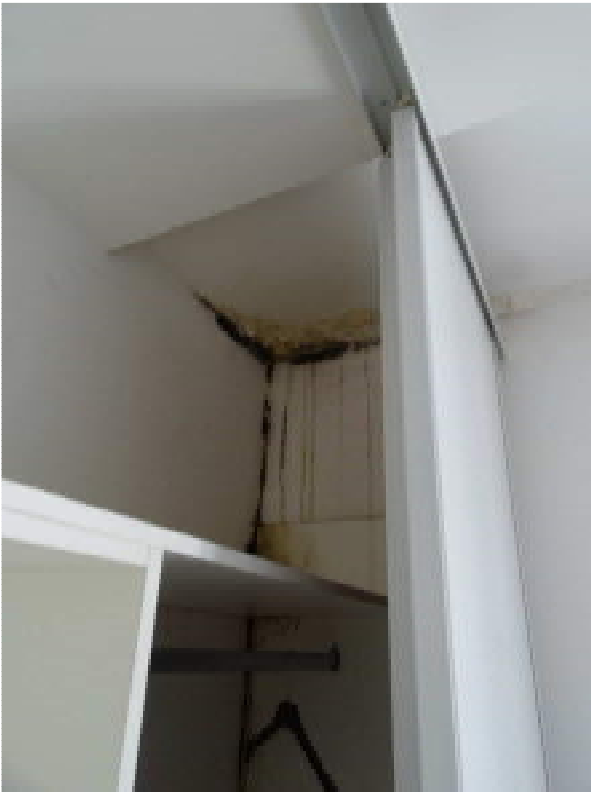
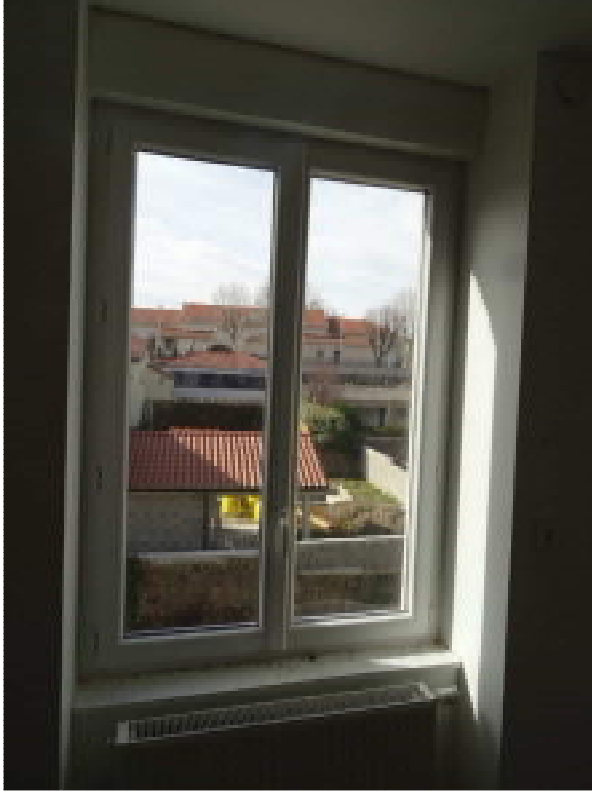
Sol parquet brut.

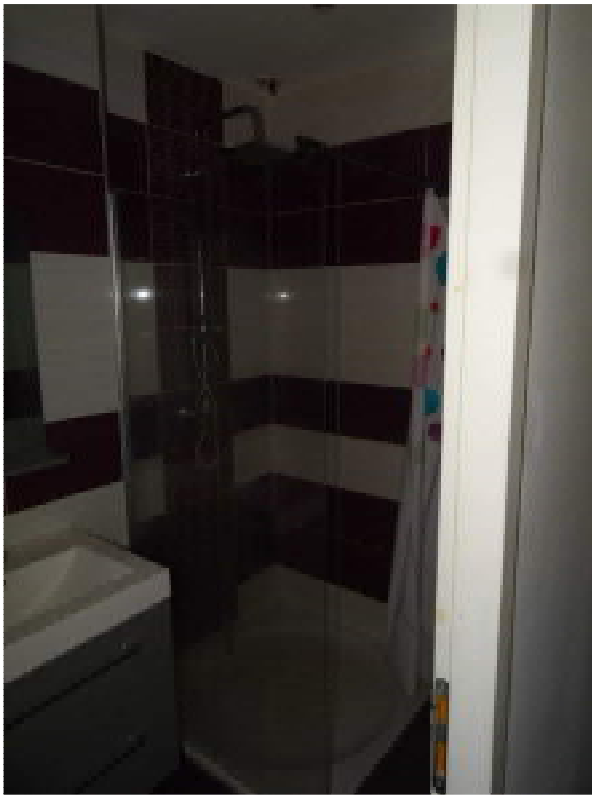
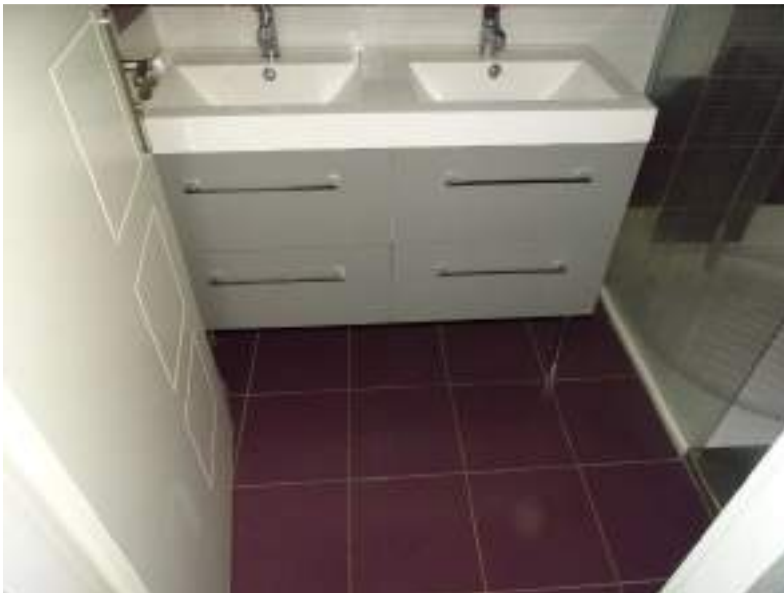
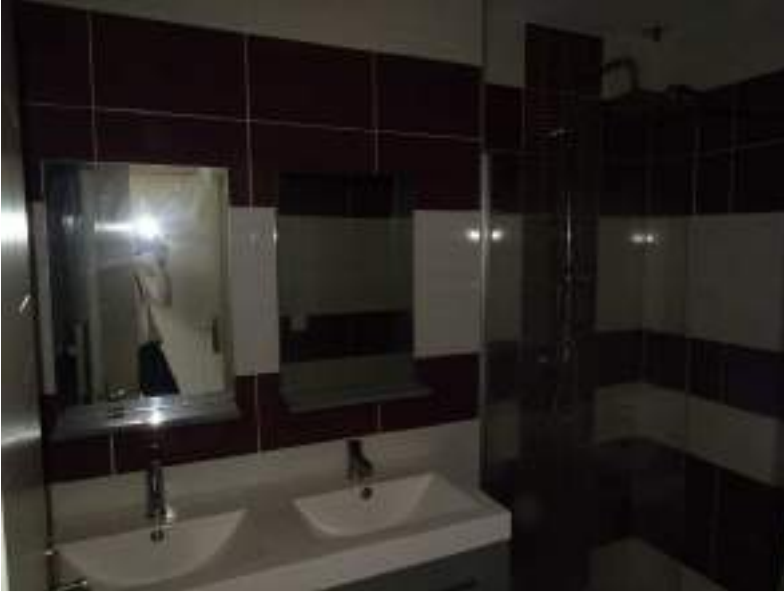
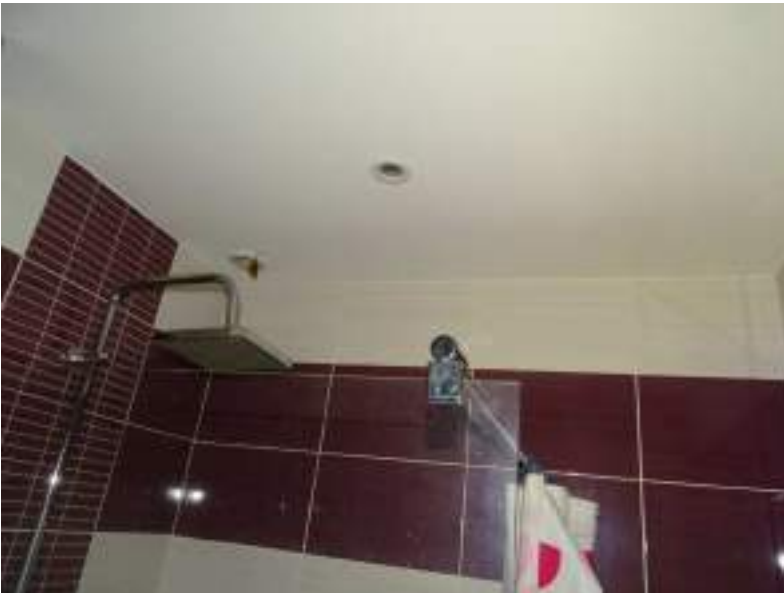
Pièce à usage de salle de bains :

Sol carrelé.

Murs carrelés, toute hauteur.

Plafond doublé avec spot encastré.

Une VMC.

Parois de douche.

Pomme et flexible de douche.

Un meuble, deux vasques, avec quatre tiroirs, tablette et miroir de courtoisie.

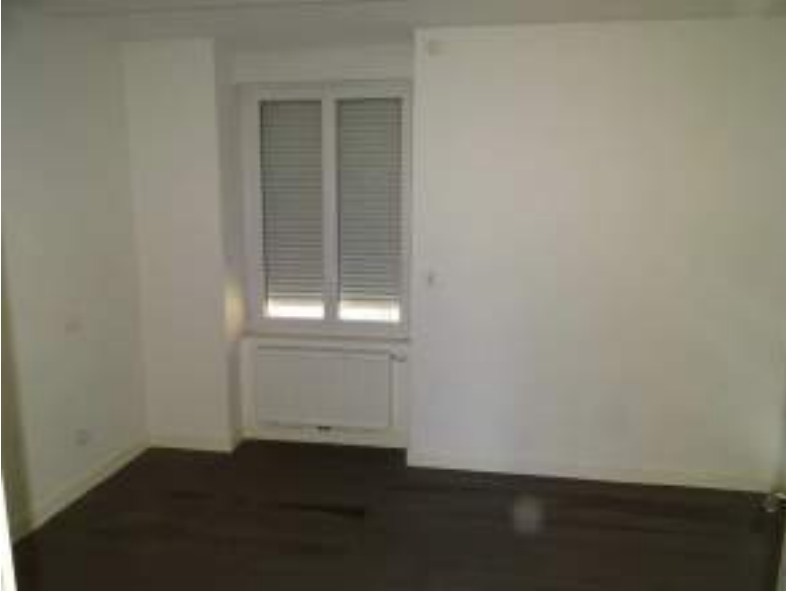
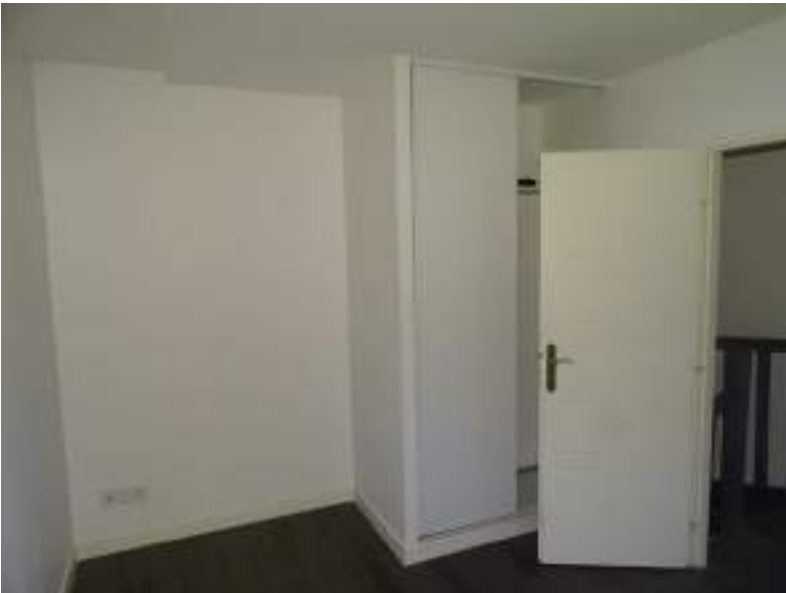
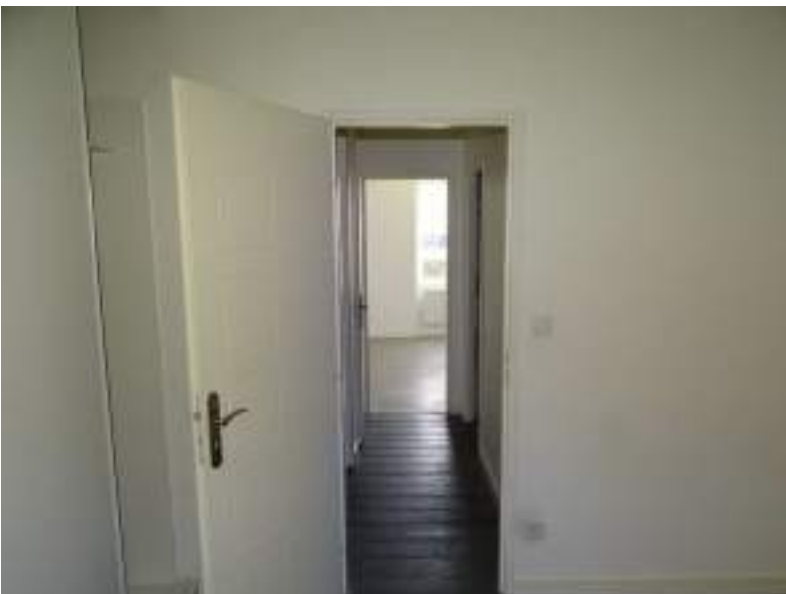
Dernière chambre, côté rue:

Sol parquet flottant.

Une plinthe bois.

Murs doublés.

Une fenêtre PVC, deux vantaux. Volet roulant électrique, sous réserve de fonctionnement.

Un placard mural, deux portes, avec penderie et rayonnage.

Je constate également la présence de quatre prises électriques, une RJ45 et une prise télévision, bloque-porte plein.

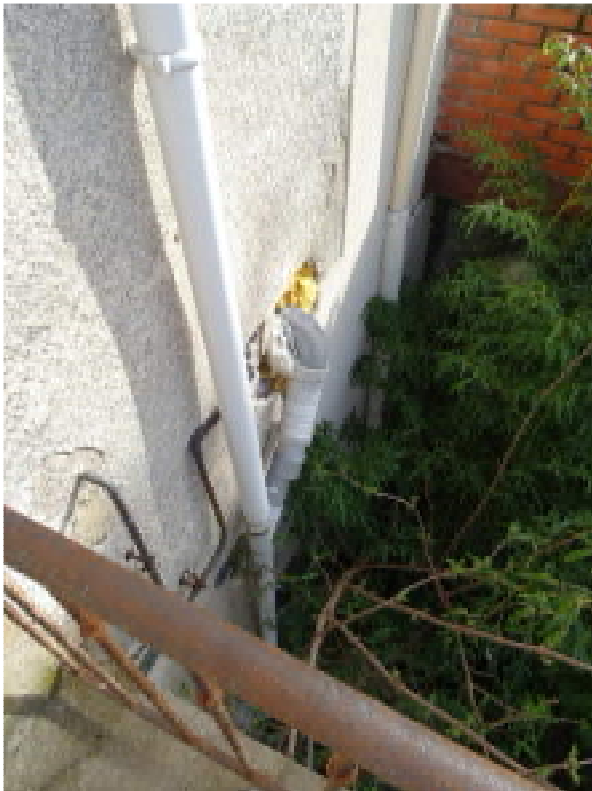
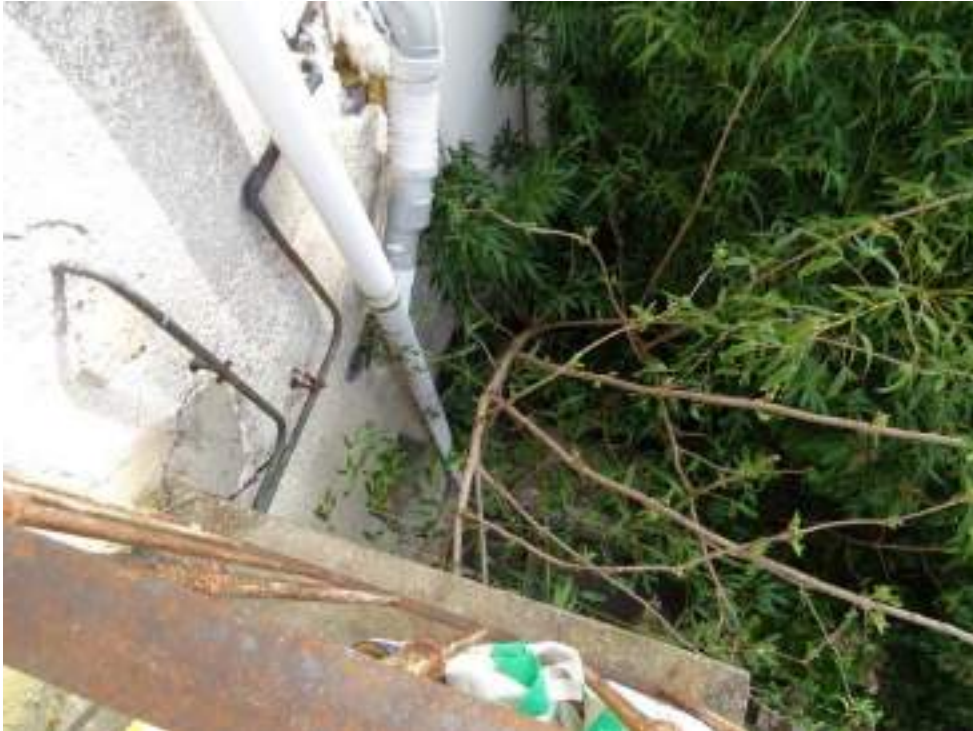
Remarques :

Réserves sur la séparation des eaux usées et des eaux pluviales
