## DOSSIER DE DIAGNOSTICS TECHNIQUES

Référence : [REDACTED] 10352 09.06.20

Bien : Appartement (1<sup>er</sup> Etage, droite )  
Adresse : BÂTIMENT A  
59 rue Jean-Marie Pons  
42150 LA RICAMARIE

## NOTE DE SYNTHÈSE DES CONCLUSIONS

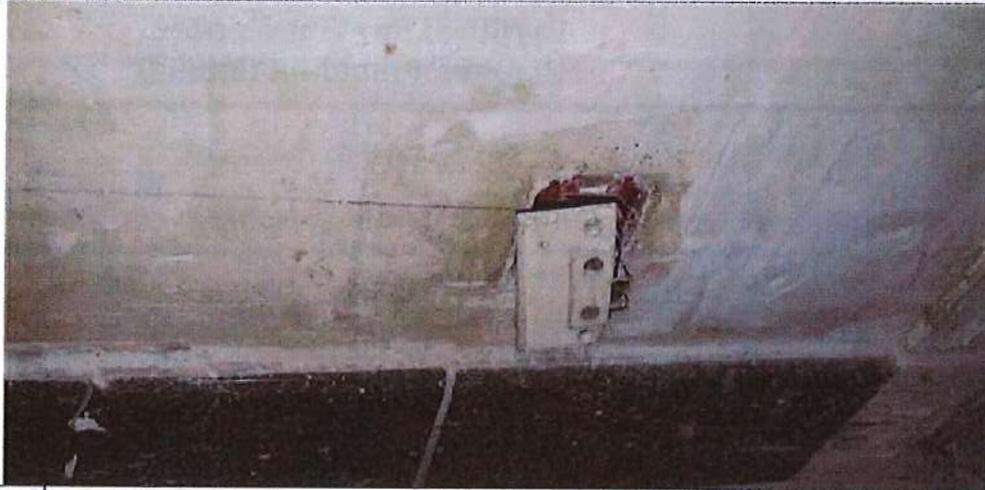
Point de contrôle N° B.3.3.6 a1)

*Description :* Au moins un socle de prise de courant ne comporte pas de broche de terre.

*Observation(s)* Prise de courant sans broche de terre non reliés a la terre , prise deux poles
