DIAGNOSTIC DE L'ETAT DE L'INSTALLATION INTERIEURE D'ELECTRICITE

Arrêté du 28 septembre 2017 définissant le modèle et la méthode de réalisation de l'état de l'installation intérieure d'électricité dans les immeubles à usage d'habitation. Articles L 134-7 et R 134-10 à 13 du code de la construction et de l'habitation. Norme NF C16-600 de juillet 2017.

▪ Localisation du ou des immeubles bâti(s) Type d'immeuble : **Appartement**
 Département : **LOIRE** Date de construction : **Jusqu'au 31 décembre 1947**
 Commune : **LA RICAMARIE (42150)** Année de l'installation : **> à 15 ans**
 Adresse : **59 rue Jean-Marie Pons** Distributeur d'électricité : **Enedis**
 Lieu-dit / immeuble : **BÂTIMENT B**
 Réf. Cadastre : **AP - 74** Rapport n° : **[REDACTED] 10353 09.06.20 ELEC**
 ▪ Désignation et situation du lot de (co)propriété :
 Etage : **RDC** La liste des parties du bien n'ayant pu être visitées et leurs justifications se trouvent au paragraphe 9
 Porte : **cour**

DOSSIER DE DIAGNOSTICS TECHNIQUES

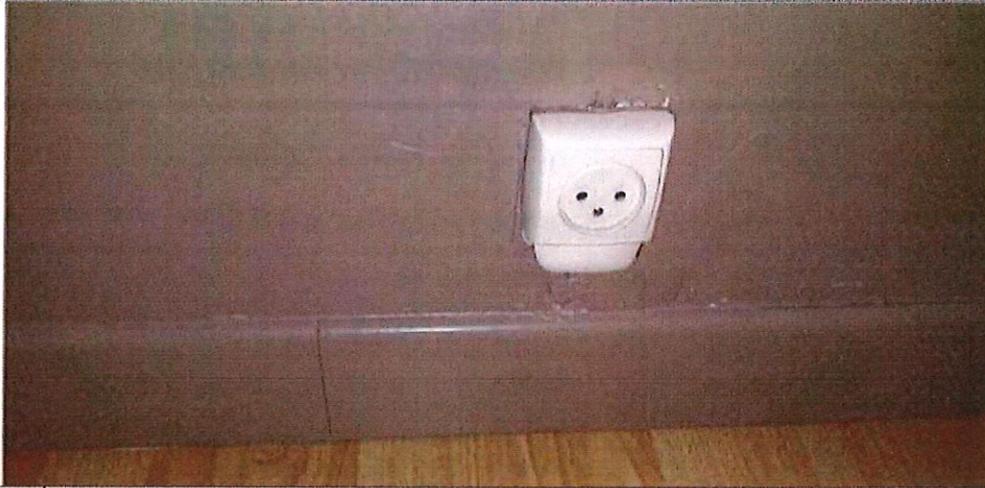
Point de contrôle N° B.3.3.6 a1)

Description : Au moins un socle de prise de courant ne comporte pas de broche de terre.

Observation(s) Prise de courant sans broche de terre non reliés a la terre , prise deux poles (Anomalie compensée par le point de contrôle B.3.3.6.1)

N° article (1)	Libellé des anomalies	Localisation(*)	N° article (2)	Libellé des mesures compensatoires correctement mises en œuvre (3)	Observation
B.3.3.6 a1)	Au moins un socle de prise de courant ne comporte pas de broche de terre.	Chambre, Cellier	B.3.3.6.1	Alors que des socles de prise de courant ou des CIRCUITS de l'installation ne sont pas reliés à la terre (B.3.3.6 a1), a2 et a3), la MESURE COMPENSATOIRE suivante est correctement mise en œuvre : • protection du (des) CIRCUIT (s) concerné (s) ou de l'ensemble de l'installation électrique par au moins un dispositif différentiel à haute sensibilité ≤ 30	Prise de courant sans broche de terre non reliés a la terre , prise deux poles (Anomalie compensée par le point de contrôle B.3.3.6.1)

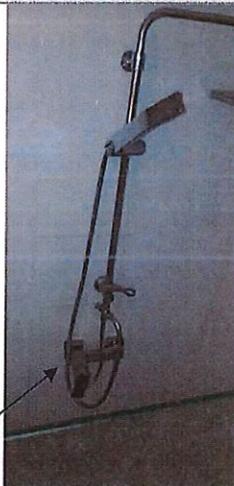
Point de contrôle N° B.5.3 a

Description : Locaux contenant une baignoire ou une douche : il n'existe pas de LIAISON EQUIPOTENTIELLE supplémentaire reliant les ELEMENTS CONDUCTEURS et les MASSES des MATERIELS ELECTRIQUES.

Observation(s) Continuités satisfaisante des masses métalliques

N° article (1)	Libellé des anomalies	Localisation(*)	Observation
B.5.3 a	Locaux contenant une baignoire ou une douche : il n'existe pas de LIAISON EQUIPOTENTIELLE supplémentaire reliant les ELEMENTS CONDUCTEURS et les MASSES des MATERIELS ELECTRIQUES.	Salle de bains/WC	Continuités satisfaisante des masses métalliques

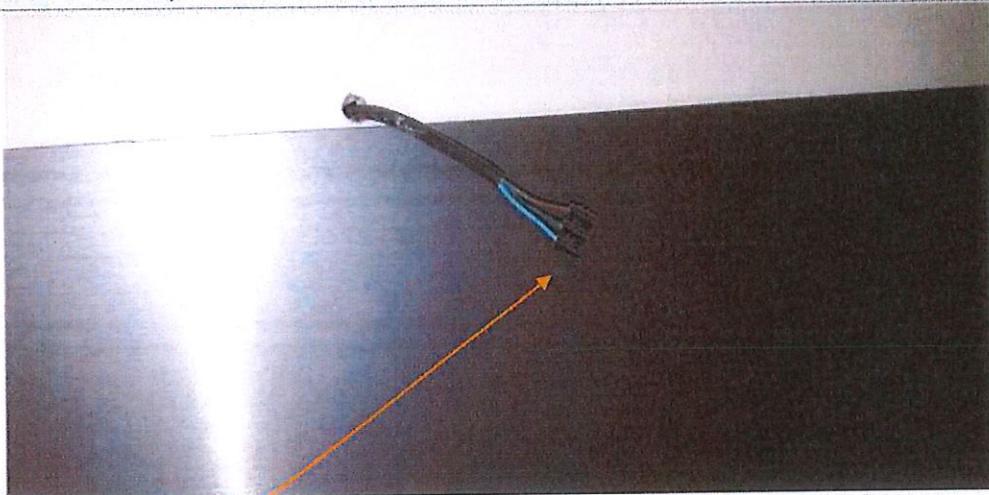
Point de contrôle N° B.7.3 d)

<i>Description :</i>	L'installation électrique comporte au moins une CONNEXION avec une partie active nue sous tension accessible.
<i>Observation(s)</i>	Jonction sous tension (risque de contact direct)

N° article (1)	Libellé des anomalies	Localisation(*)	Observation
B.7.3 d)	L'installation électrique comporte au moins une CONNEXION avec une partie active nue sous tension accessible.	Séjour/Cuisine	Jonction sous tension (risque de contact direct)

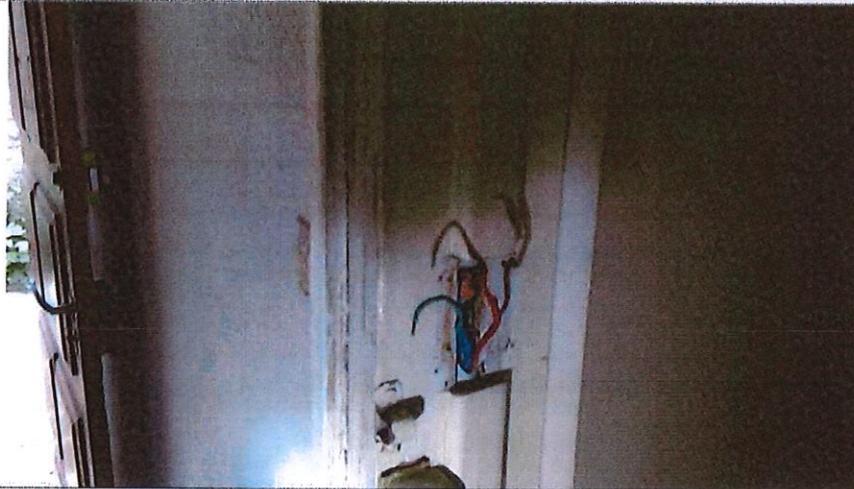
Point de contrôle N° B.7.3 a)

Description : L'ENVELOPPE d'au moins un matériel est manquante ou détériorée.

Observation(s) Jonction sous tension (risque de contact direct)

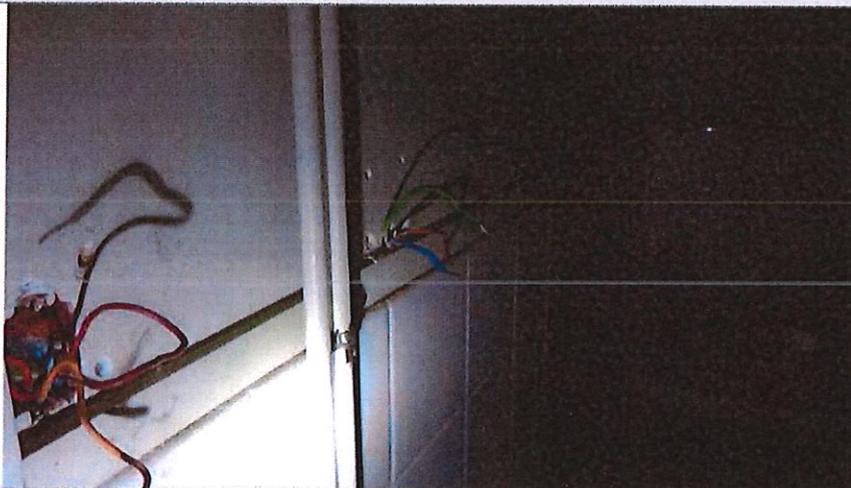
Point de contrôle N° B.7.3 d)

Description : L'installation électrique comporte au moins une CONNEXION avec une partie active nue sous tension accessible.

Observation(s) Jonction sous tension (risque de contact direct)

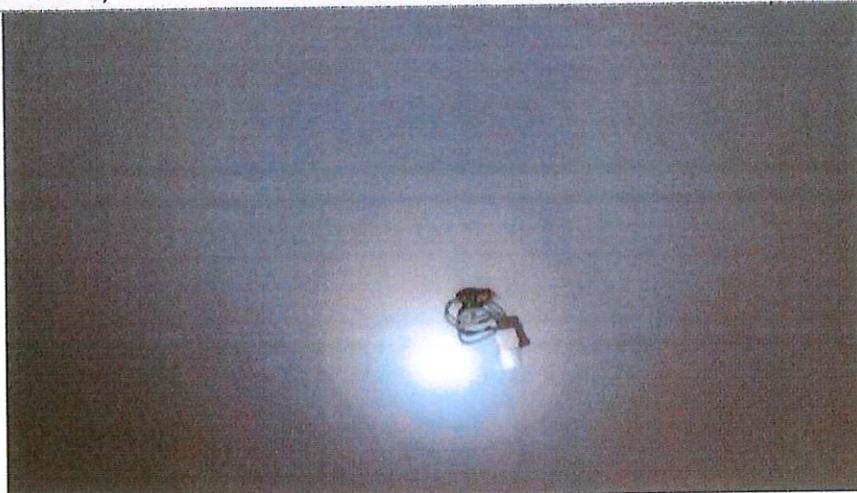
Point de contrôle N° B.8.3 e)

<u>Description :</u>	Au moins un CONDUCTEUR isolé n'est pas placé sur toute sa longueur dans un conduit, une goulotte, une plinthe ou une huisserie, en matière isolante ou métallique, jusqu'à sa pénétration dans le MATERIEL ELECTRIQUE qu'il alimente.
<u>Observation(s)</u>	Conducteur actif ou alimentation d ' un ou de plusieurs circuit non protégés mécaniquement
