DOSSIER DE DIAGNOSTICS TECHNIQUES

2 impasse Jean Mermoz 42800 RIVE-DE-GIER

Date de visite: 03/08/2023

RAPPORT N° 17001 03.08.23

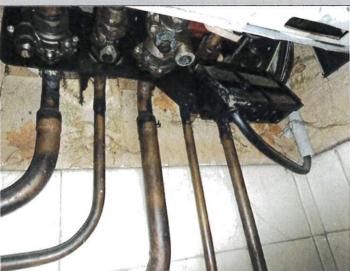
Point de contrôle N° 8a1

Au moins un organe de coupure d'appareil est absent

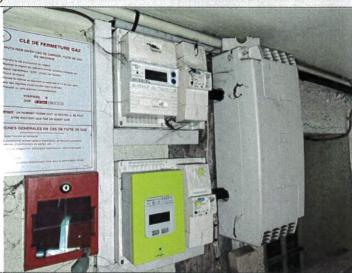
Point de contrôle N° B.1.3 b)

<u>Description</u> :	Le dispositif assurant la COUPURE D'URGENCE n'est pas situé à l'intérieur du logement ou dans un emplacement accessible directement depuis le logement.
Observation(s)	AGCP ne se trouve pas a l'interieure du logement
Localisation :

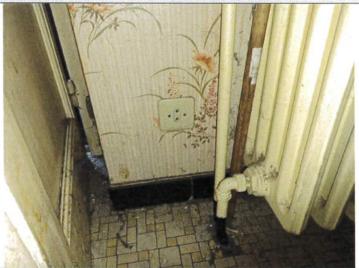
Point de contrôle N° B.3.3.6 a1)

<u>Description :</u>	Au moins un socle de prise de courant ne comporte pas de broche de terre.
Observation(s)	Prise de courant sans broche de terre non reliés a la terre , prise deux poles
Localisation :	Séjour

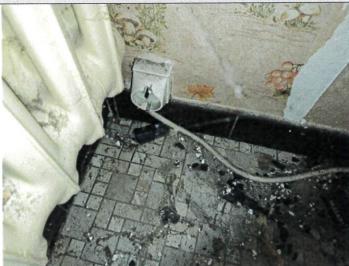
Point de contrôle N° B.3.3.6 a2)

<u>Description</u> :	Au moins un socle de prise de courant comporte une broche de terre non reliée à la terre.			
Observation(s)	Prise de courant avec broche de terre non reliés a la terre			
<u>Localisation</u> :	Cuisine

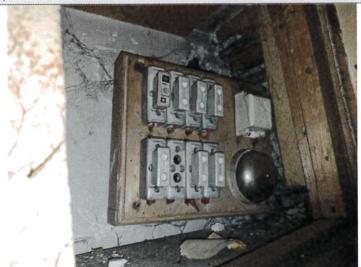
Point de contrôle N° B.4.3 b)

<u>Description</u> : Le type d'au moins un FUSIBLE ou un DISJONCTEUR n'est plus autorisé (fusible à tab broches rechargeables, COUPE-CIRCUIT A FUSIBLE de type industriel, DISJONCTEUR en courant protégeant des CIRCUITS terminaux).	
Observation(s)	fusibles à broches
Localisation :	Entrée

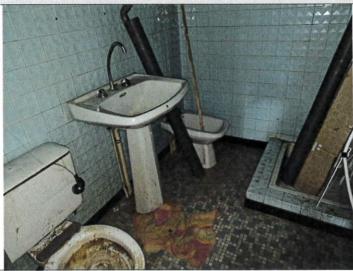
Point de contrôle N° B.5.3 a

<u>Description :</u>
Locaux contenant une baignoire ou une douche : il n'existe pas de LIAISON EQUIPOTENTIELLE supplémentaire reliant les ELEMENTS CONDUCTEURS et les MASSES des MATERIELS ELECTRIQUES.

Salle d'eau/WC

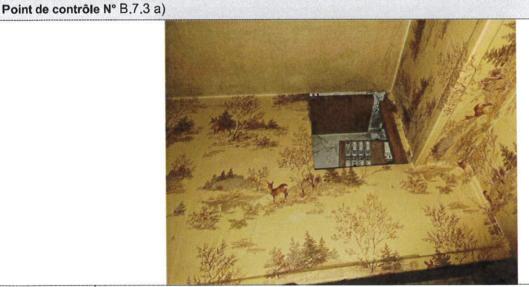
Description:	L'ENVELOPPE d'au moins un matériel est manquante ou détériorée.
Observation(s)	Jonction sous tension (risque de contact direct)
Localisation :

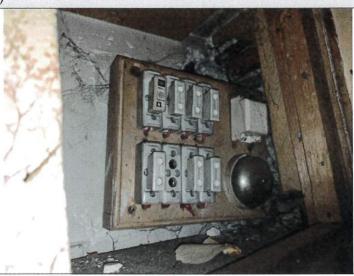
<u>Description</u>: L'installation électrique comporte au moins une CONNEXION avec une partie active nue sous tension accessible.

Observation(s) Jonction sous tension (risque de contact direct)

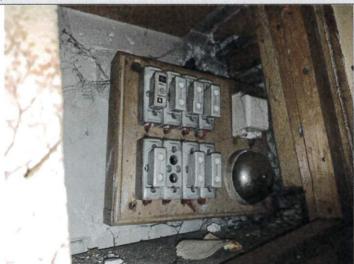
Point de contrôle N° B.7.3 e)

<u>Description :</u> L'installation électrique comporte au moins un dispositif de protection avec une partie active nue sous tension accessible.

Observation(s) conducteur sous tension (risque de contact direct)

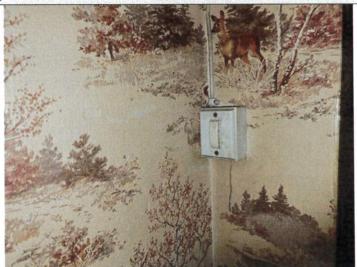
Point de contrôle N° B.8.3 a)

<u>Description</u> :	L'installation comporte au moins un MATERIEL ELECTRIQUE vétuste.
Observation(s)	Matériel vétuste (Fusibles, interupteurs)
Localisation :
