DOSSIER DE DIAGNOSTICS TECHNIQUES

Bien : **Appartement**
Adresse : **2 impasse Jean Mermoz
42800 RIVE-DE-GIER**
Numéro de lot : **11**
Référence Cadastre : **AC - 451**

Rapport d'Expertise Immobilière

RAPPORT N° [REDACTED] 7004 03.08.23

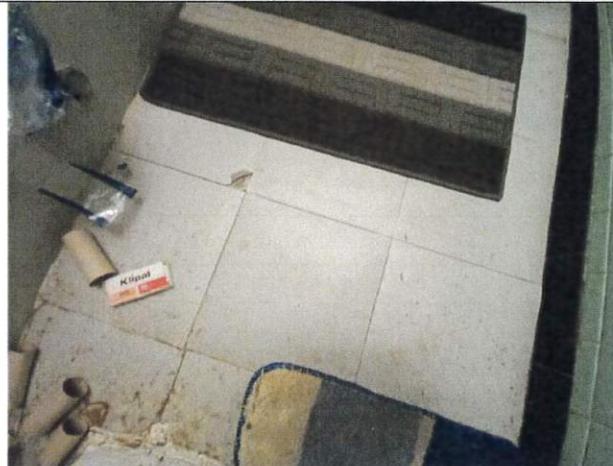
PRELEVEMENT : P001

Nom du client	Numéro de dossier	Pièce ou local
[REDACTED]	[REDACTED] 17004 03.08.23	2ème - Salle d'eau/WC
Matériau	Date de prélèvement	Nom de l'opérateur
Colle - Dalles de sol	03/08/2023	HAON Rémi
Localisation	Résultat	
Revêtement de sol - Sol	absence d'amiante	
Emplacement

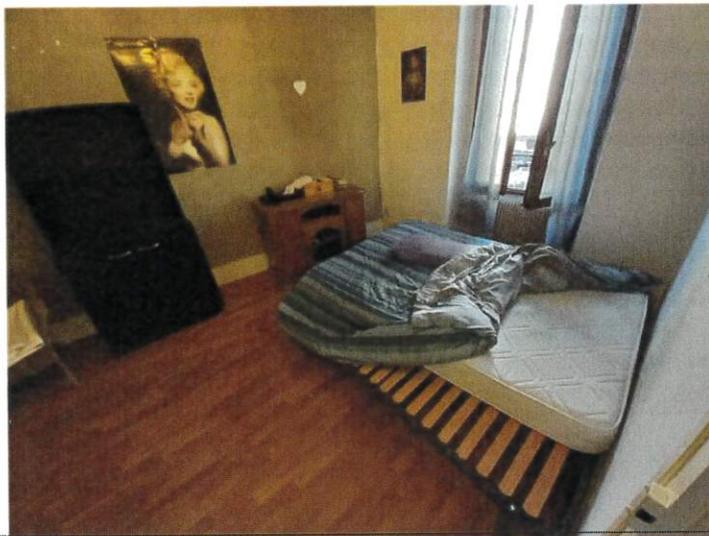
Local : Chambre (2ème)

Plusieurs locaux sont occupés ou encombrés, l'ensemble des appareils électriques n'ont pu être contrôlés.

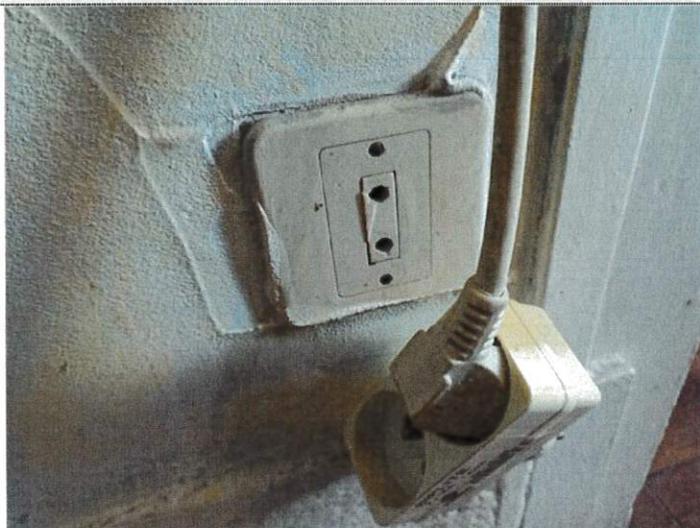
Point de contrôle N° B.3.3.6 a1)

<u>Description :</u>	Au moins un socle de prise de courant ne comporte pas de broche de terre.
<u>Observation(s)</u>	Prise de courant sans broche de terre non reliés a la terre , prise deux poles (Anomalie compensée par le point de contrôle B.3.3.6.1)
<u>Localisation :</u>	Chambre, Cuisine, Séjour

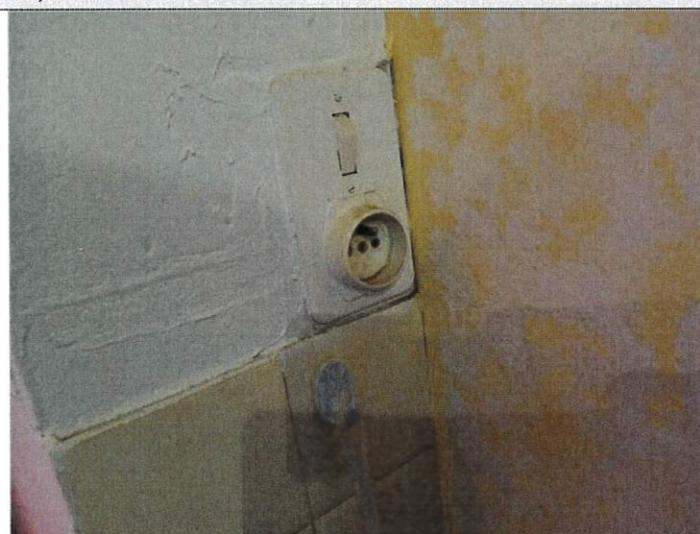
Point de contrôle N° B.3.3.6 a2)

<u>Description :</u>	Au moins un socle de prise de courant comporte une broche de terre non reliée à la terre.
<u>Observation(s)</u>	Prise de courant avec broche de terre non reliés a la terre (Anomalie compensée par le point de contrôle B.3.3.6.1)
<u>Localisation :</u>	Cuisine

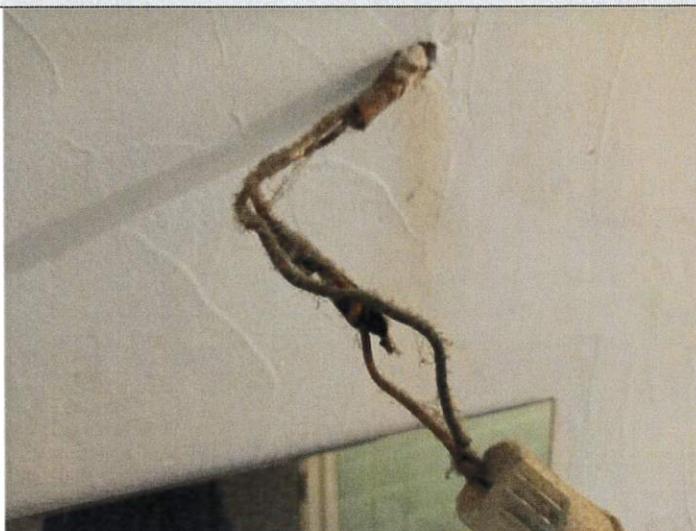
Point de contrôle N° B.3.3.6 a3)

<u>Description :</u>	Au moins un CIRCUIT (n'alimentant pas des socles de prises de courant) n'est pas relié à la terre.
<u>Observation(s)</u>	circuit d 'éclairage sans conducteur de terre (Anomalie compensée par le point de contrôle B.3.3.6.1)
<u>Localisation :</u>	Toutes pièces

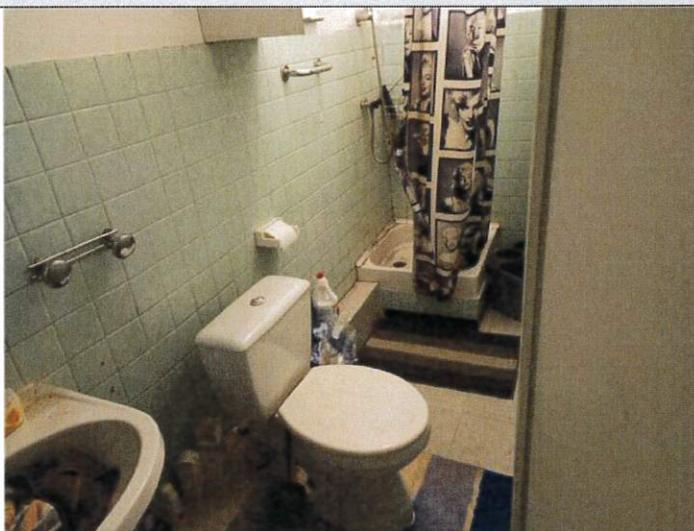
Point de contrôle N° B.5.3 a

<u>Description :</u>	Locaux contenant une baignoire ou une douche : il n'existe pas de LIAISON EQUIPOTENTIELLE supplémentaire reliant les ELEMENTS CONDUCTEURS et les MASSES des MATERIELS ELECTRIQUES.
<u>Observation(s)</u>	Créer une L.E.S et la laisser visible durablement
<u>Localisation :</u>	Salle d'eau/WC

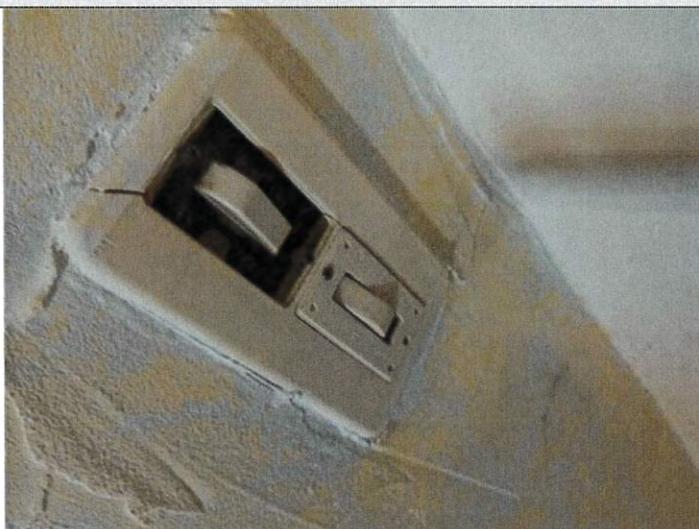
Point de contrôle N° B.7.3 a)

<i>Description :</i>	L'ENVELOPPE d'au moins un matériel est manquante ou détériorée.
<i>Observation(s)</i>	Jonction sous tension (risque de contact direct)
<i>Localisation :</i>	Cuisine

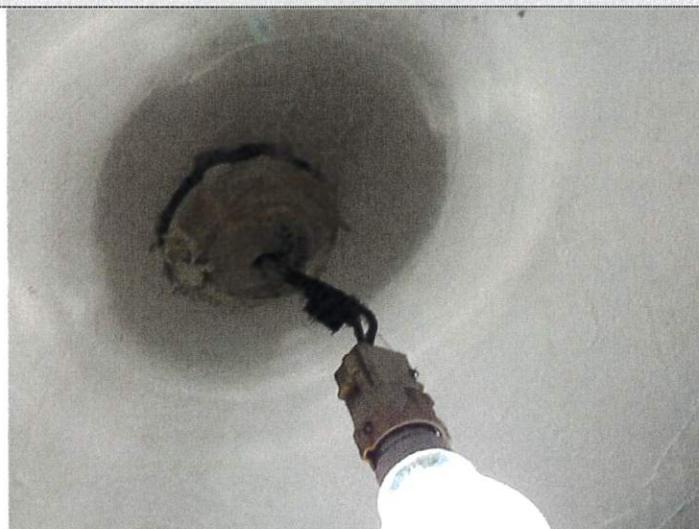
Point de contrôle N° B.7.3 d)

<i>Description :</i>	L'installation électrique comporte au moins une CONNEXION avec une partie active nue sous tension accessible.
<i>Observation(s)</i>	Jonction sous tension (risque de contact direct avec le domino)
<i>Localisation :</i>	Salle d'eau/WC

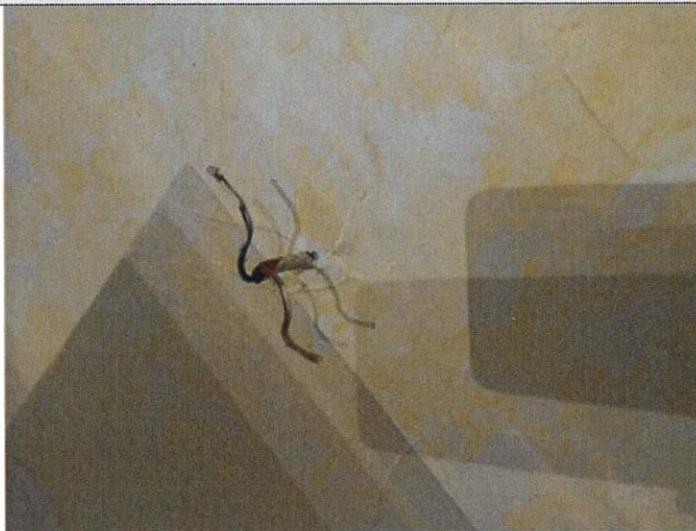
Point de contrôle N° B.7.3 e)

<u>Description :</u>	L'installation électrique comporte au moins un dispositif de protection avec une partie active nue sous tension accessible.
<u>Observation(s)</u>	conducteur sous tension (risque de contact direct)
<u>Localisation :</u>	Cuisine
