## DOSSIER DE DIAGNOSTICS TECHNIQUES

Bien : **Appartement**  
Adresse : **2 impasse Jean Mermoz  
42800 RIVE-DE-GIER**  
Numéro de lot : **10-13-14-15**  
Référence Cadastre : **AC - 451**

# Rapport d'Expertise Immobilière

Amiante – Exposition au Plomb – Certificat de Superficie  
Diagnostic de Performance Energétique – Diagnostics Gaz et Electrique –  
ERP - Accessibilité Handicapés

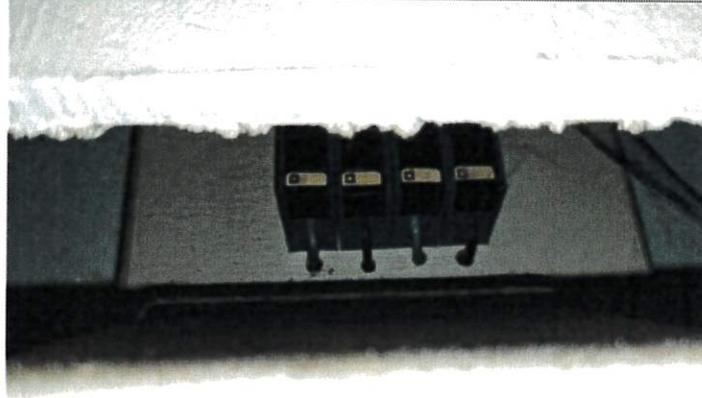
### Point de contrôle N° B.4.3 b)

<u>Description :</u>	Le type d'au moins un FUSIBLE ou un DISJONCTEUR n'est plus autorisé (fusible à tabatière, à broches rechargeables, COUPE-CIRCUIT A FUSIBLE de type industriel, DISJONCTEUR réglable en courant protégeant des CIRCUITS terminaux).
<u>Observation(s)</u>	fusibles a bascule ,
<u>Localisation :</u>	Séjour/Cuisine

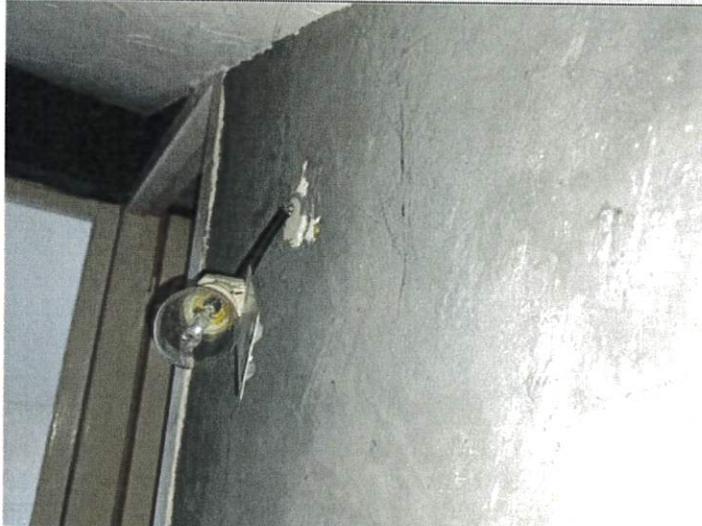
### Point de contrôle N° B.7.3 a)

<u>Description :</u>	L'ENVELOPPE d'au moins un matériel est manquante ou détériorée.
<u>Observation(s)</u>	Jonction sous tension (risque de contact direct)
<u>Localisation :</u>	Appliques, Dégagements, Chambre n°2

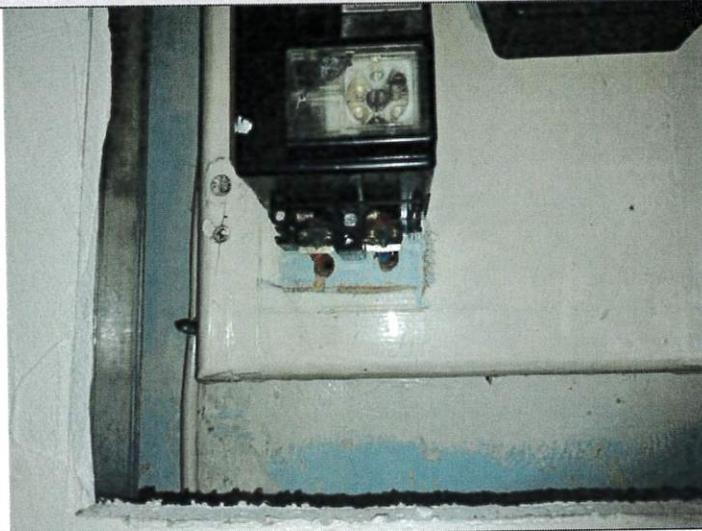
**Point de contrôle N° B.7.3 d)**

<u>Description :</u>	L'installation électrique comporte au moins une CONNEXION avec une partie active nue sous tension accessible.
<u>Observation(s)</u>	Jonction sous tension ( risque de contact direct)
<u>Localisation :</u>	AGCP, Séjour/Cuisine

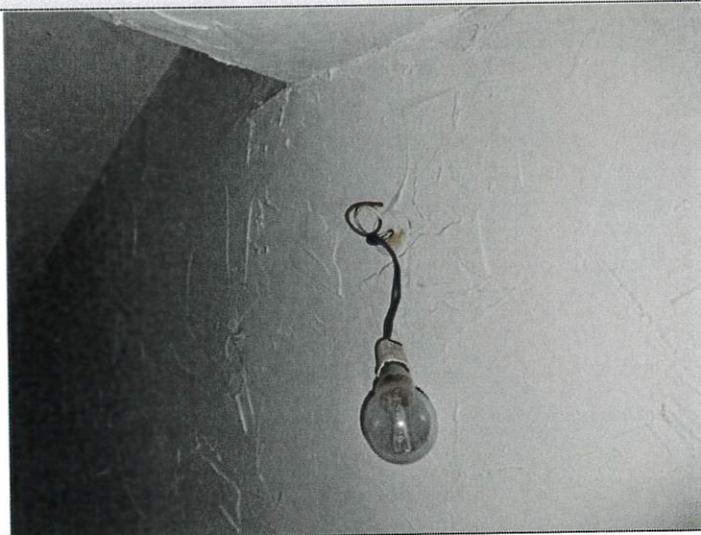
**Point de contrôle N° B.8.3 e)**

<u>Description :</u>	Au moins un CONDUCTEUR isolé n'est pas placé sur toute sa longueur dans un conduit, une goulotte, une plinthe ou une huisserie, en matière isolante ou métallique, jusqu'à sa pénétration dans le MATERIEL ELECTRIQUE qu'il alimente.
<u>Observation(s)</u>	Conducteur actif ou alimentation d ' un ou de plusieurs circuit non protégés mécaniquement
<u>Localisation :</u>	Chambre n°2
