## DOSSIER DE DIAGNOSTICS TECHNIQUES

Bien : Appartement  
Adresse : 11 place de l'Hôtel de Ville  
42000 SAINT-ÉTIENNE  
Numéro de lot : Appartement 6, caves 3 et 4  
Référence Cadastre : BW - 88

# Rapport d'Expertise Immobilière

RAPPORT N° SAS V ET B 17338 29.09.23

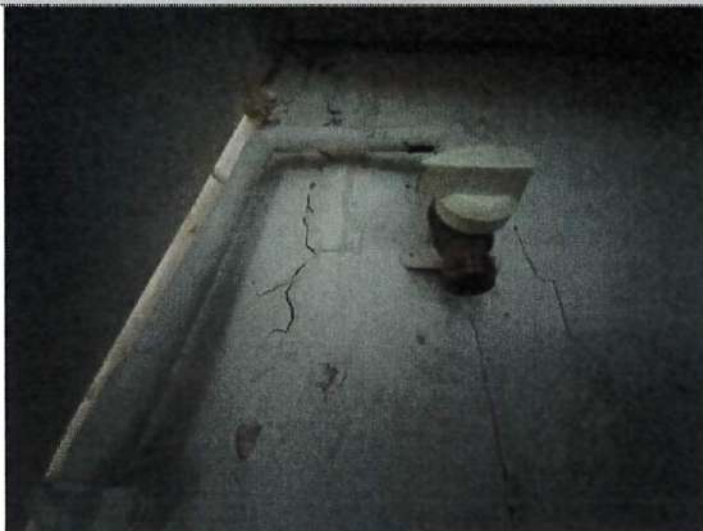
### Point de contrôle N° 8b

Point de contrôle N° (3)	A1 <sup>(4)</sup> , A2 <sup>(5)</sup> , DGI <sup>(6)</sup> ou 32c <sup>(7)</sup>	Libellé des anomalies	Localisation	Recommandations
<b>Risques Encourus</b>				
8b	A2	L'extrémité de l'organe de coupe d'appareil ou de la tuyauterie en attente n'est pas obturée	Cuisine Appareil 2 ROBINET DE COMMANDE EN ATTENTE (Autre)	
<p><i>L'absence d'OCA ou son inaccessibilité excluent la possibilité de couper l'arrivée du gaz à l'appareil (par exemple, dans le cas de dé-raccordement accidentel ou de rupture du tube souple, pour son remplacement ou en cas d'incident sur l'appareil). Il existe un risque de fausse manoeuvre si un robinet n'est pas obturé par un bouchon alors qu'il ne dessert aucun appareil. Cette fausse manoeuvre peut entraîner un dégagement de gaz et donc un risque d'explosion. Le même risque existe si une tuyauterie en aval d'un robinet n'est pas obturée par un bouchon vissé, alors qu'elle n'est raccordée à aucun appareil.</i></p>

**A2** L'extrémité de l'organe de coupure d'appareil ou de la tuyauterie en attente n'est pas obturée

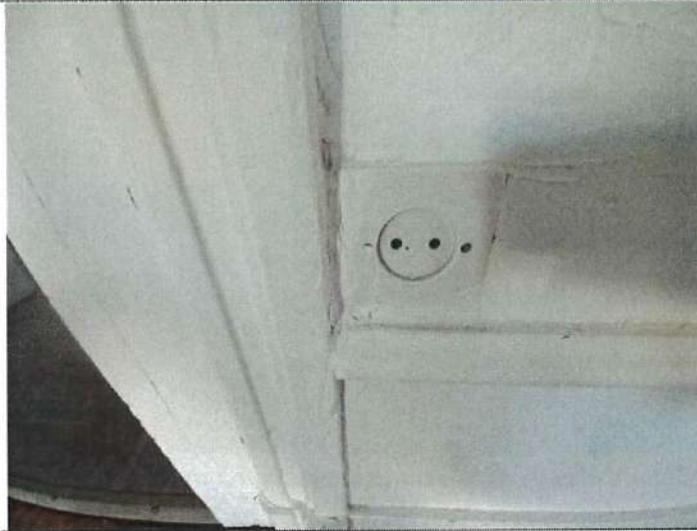
### Point de contrôle N° B.3.3.6 a1)

<u>Description :</u>	Au moins un socle de prise de courant ne comporte pas de broche de terre.
<u>Observation(s)</u>	Prise de courant sans broche de terre non reliés a la terre , prise deux poles (Anomalie compensée par le point de contrôle B.3.3.6.1)
<u>Localisation :</u>	Séjour, Salon, Dégagements n°1, Chambre n°1, Chambre n°2, Chambre n°3, Chambre n°4

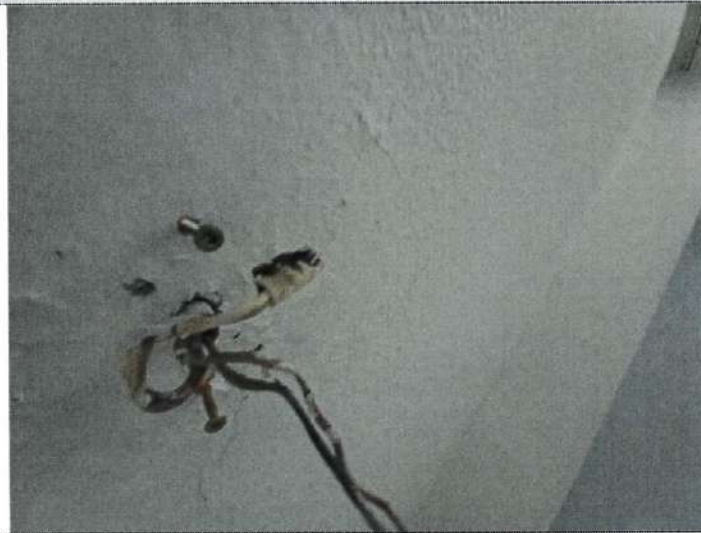
### Point de contrôle N° B.3.3.6 a3)

<u>Description :</u>	Au moins un CIRCUIT (n'alimentant pas des socles de prises de courant) n'est pas relié à la terre.
<u>Observation(s)</u>	circuit d 'éclairage sans conducteur de terre (Anomalie compensée par le point de contrôle B.3.3.6.1)
<u>Localisation :</u>	Toutes pièces

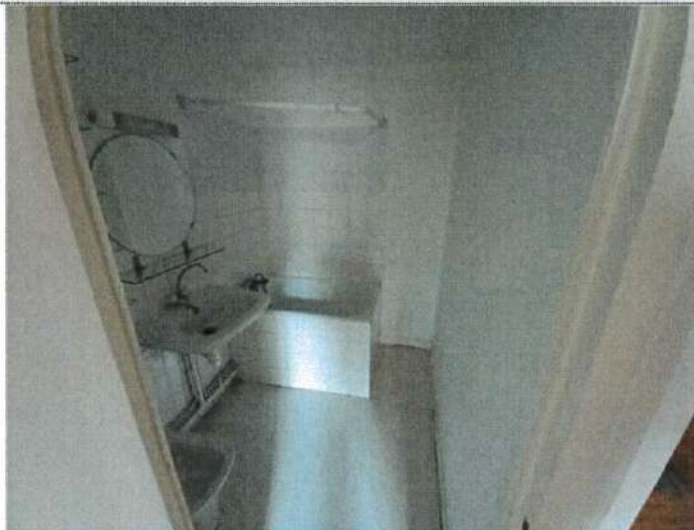
**Point de contrôle N° B.5.3 a**

<u>Description :</u>	Locaux contenant une baignoire ou une douche : il n'existe pas de LIAISON EQUIPOTENTIELLE supplémentaire reliant les ELEMENTS CONDUCTEURS et les MASSES des MATERIELS ELECTRIQUES.
<u>Observation(s)</u>	Créer une L.E.S et la laisser visible durablement
<u>Localisation :</u>	Salle de bains/WC n°1, Salle de bains/WC n°2

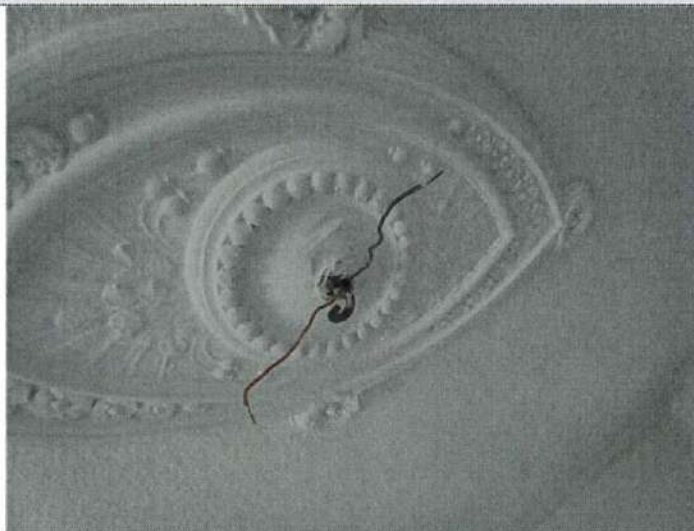
**Point de contrôle N° B.7.3 a)**

<u>Description :</u>	L'ENVELOPPE d'au moins un matériel est manquante ou détériorée.
<u>Observation(s)</u>	Jonction sous tension (risque de contact direct avec le conducteurs
<u>Localisation :</u>	Salon, Séjour, Dégagements n°1, Dégagements n°2, Salle de bains/WC n°2, Séjour, Chambre n°1

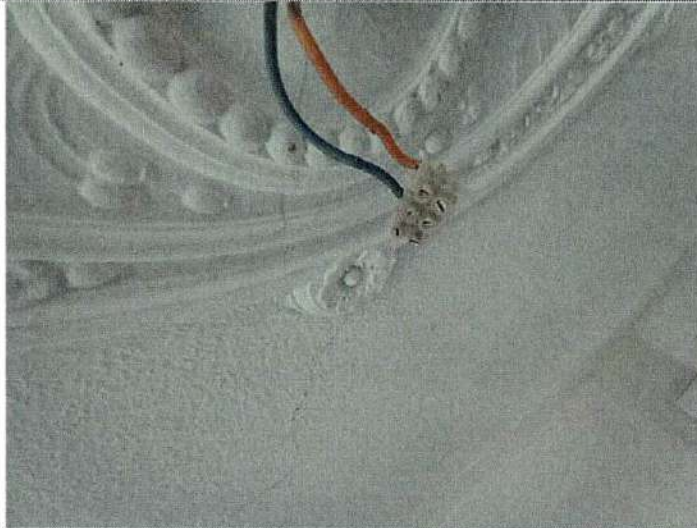
**Point de contrôle N° B.7.3 d)**

<u>Description :</u>	L'installation électrique comporte au moins une CONNEXION avec une partie active nue sous tension accessible.
<u>Observation(s)</u>	Jonction sous tension ( risque de contact direct avec les dominos )
<u>Localisation :</u>	Cuisine, Séjour, Salle de bains/WC n°2
