DOSSIER DE DIAGNOSTICS TECHNIQUES

Bien : Appartement (2 ème Etage)

11 place de l'Hôtel de Ville
42000 SAINT-ÉTIENNE

Rapport d'Expertise Immobilière

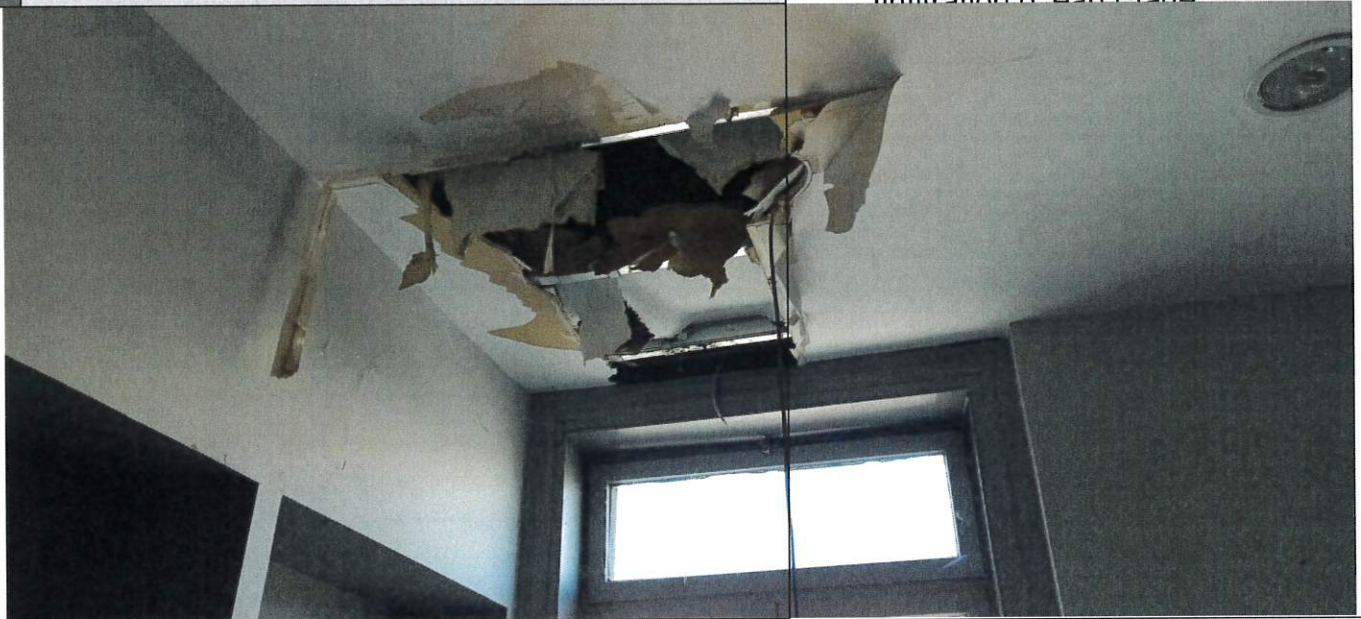
Plafond endommagé Piece n°2
 Infiltration d'eau Etage

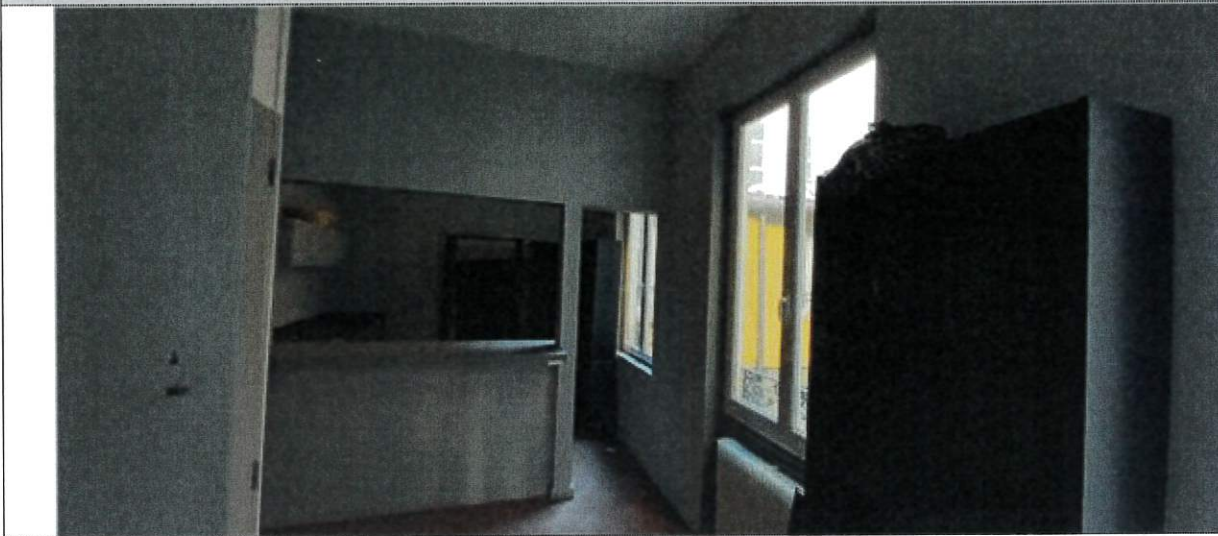
Point de contrôle N° 19.1

A2

L'installation comporte des anomalies de type A2 qui devront être réparées dans les meilleurs délais

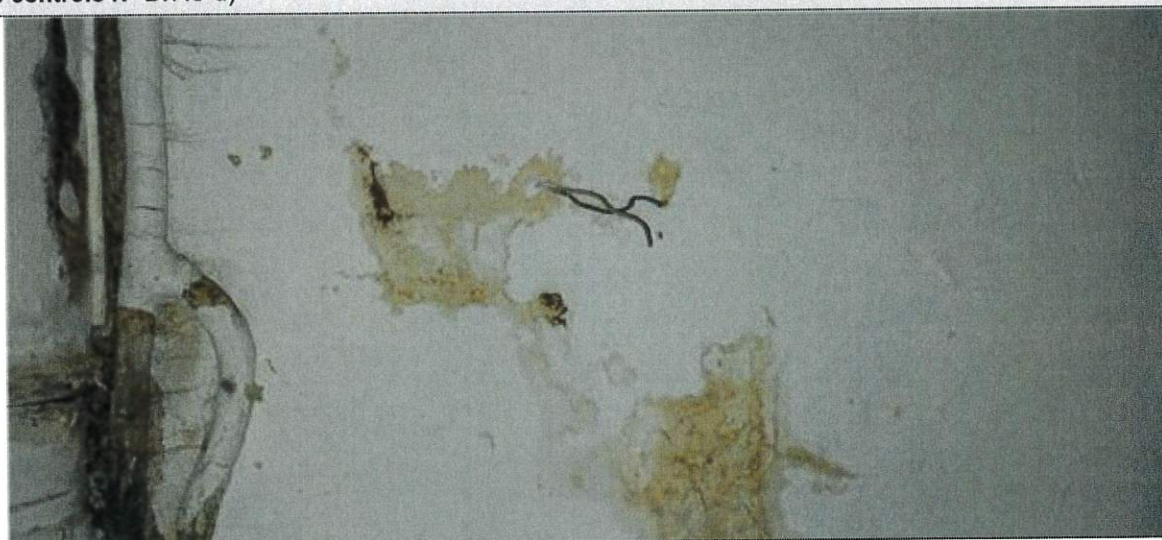
Point de contrôle N° B.7.3 d)

<u>Description :</u>	L'installation électrique comporte au moins une CONNEXION avec une partie active nue sous tension accessible.
<u>Observation(s)</u>	Jonction sous tension (risque de contact direct)
<u>Localisation :</u>	WC n°1

L'installation intérieure d'électricité comporte une ou des anomalies pour laquelle ou lesquelles il est recommandé d'agir afin d'éliminer les dangers qu'elle(s) présente(nt).
