DOSSIER DE DIAGNOSTICS TECHNIQUES

Bien : **Appartement**
Adresse : **11 place de l'Hôtel de Ville
42000 SAINT-ÉTIENNE**
Numéro de lot :
Référence Cadastreale : **BW - 88**

Rapport d'Expertise Immobilière

Amiante – Exposition au Plomb – Certificat de Superficie
Diagnostic de Performance Energétique – Diagnostics Gaz et Electrique –
ERP - Accessibilité Handicapés

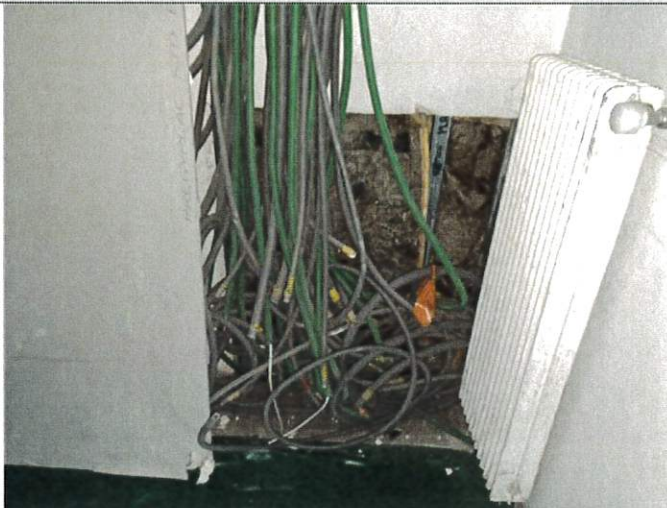
Point de contrôle N° B.1.3 a)

<u>Description :</u>	Il n'existe pas de dispositif assurant la COUPURE D'URGENCE à l'origine de (ou de chaque) l'installation électrique.
<u>Observation(s)</u>	Travaux en cours, éléments non installés.
<u>Localisation :</u>

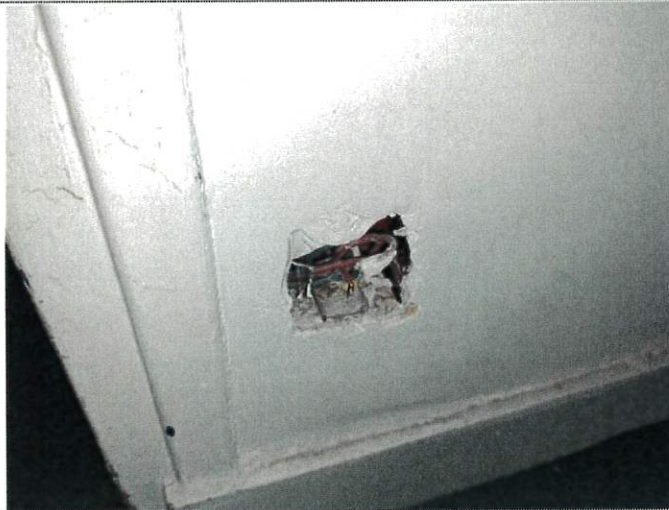
Point de contrôle N° B.7.3 a)

<u>Description :</u>	L'ENVELOPPE d'au moins un matériel est manquante ou détériorée.
<u>Observation(s)</u>	Jonction sous tension (risque de contact direct)
<u>Localisation :</u>

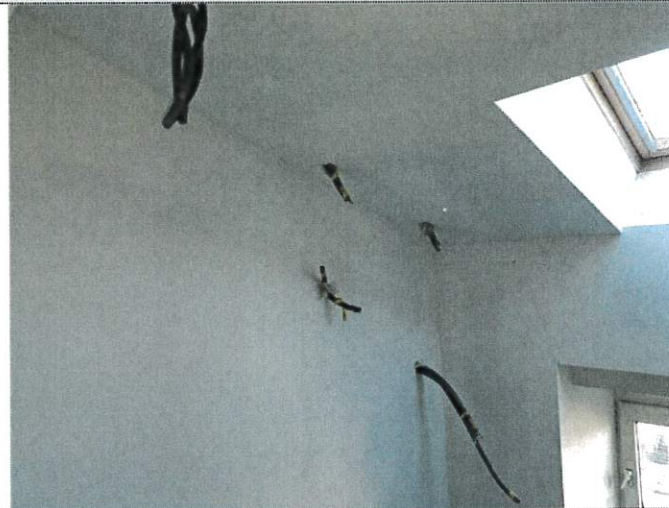
Point de contrôle N° B.7.3 d)

<u>Description :</u>	L'installation électrique comporte au moins une CONNEXION avec une partie active nue sous tension accessible.
<u>Observation(s)</u>	Jonction sous tension (risque de contact direct)
<u>Localisation :</u>

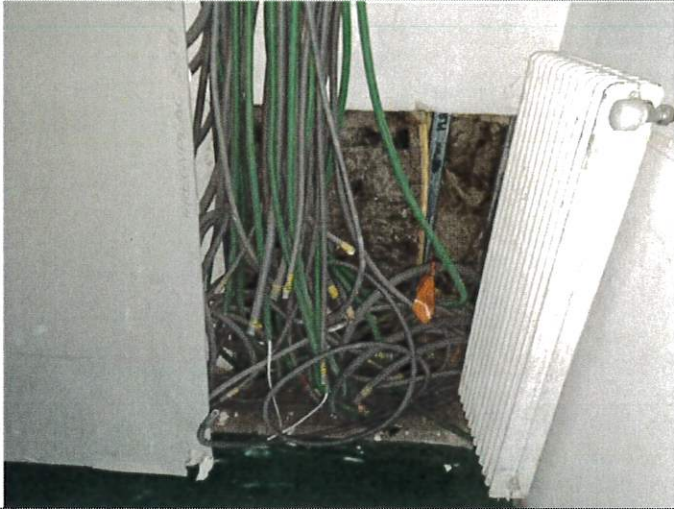
Point de contrôle N° B.7.3 e)

<u>Description :</u>	L'installation électrique comporte au moins un dispositif de protection avec une partie active nue sous tension accessible.
<u>Observation(s)</u>	conducteur sous tension (risque de contact direct)
<u>Localisation :</u>

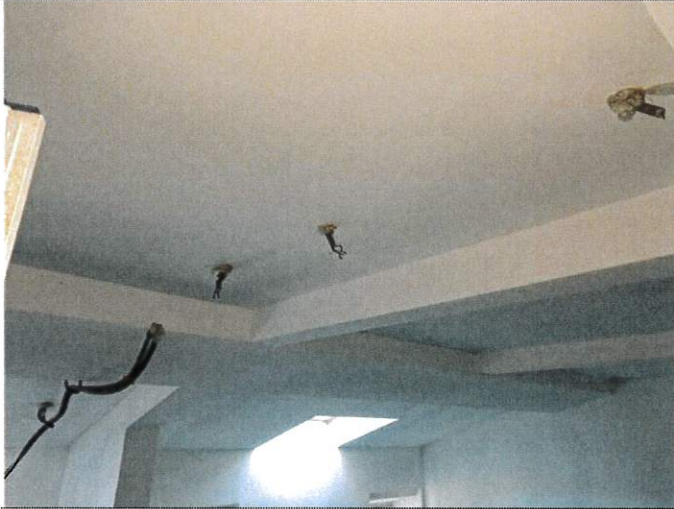
Point de contrôle N° B.8.3 e)

<u>Description :</u>	Au moins un CONDUCTEUR isolé n'est pas placé sur toute sa longueur dans un conduit, une goulotte, une plinthe ou une huisserie, en matière isolante ou métallique, jusqu'à sa pénétration dans le MATERIEL ELECTRIQUE qu'il alimente.
<u>Observation(s)</u>	Conducteur actif ou alimentation d ' un ou de plusieurs circuit non protégés mécaniquement
<u>Localisation :</u>
