DOSSIER DE DIAGNOSTICS TECHNIQUES

Référence : XXXXXXXXXX 17806 09.01.24

Bien : Appartement
Adresse : 62 rue de la Malafolie
42500 LE CHAMBON-FEUGEROLLES
Numéro de lot :
Référence Cadastre : AX - 110

Rapport d'Expertise Immobilière

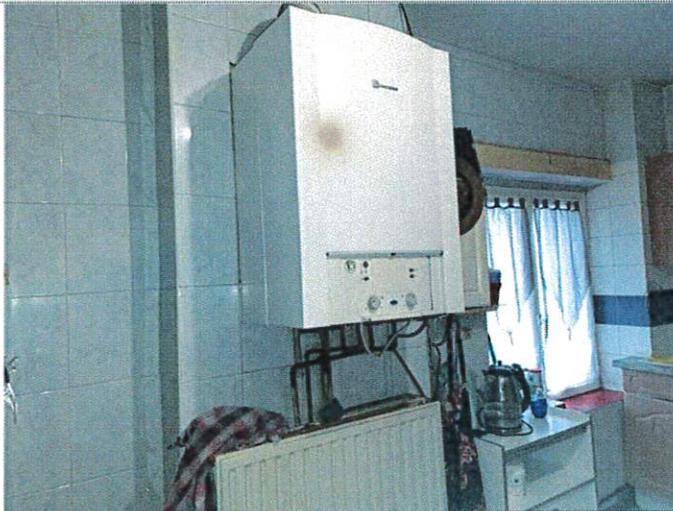
Point de contrôle N° L

Description :

A2 Le débit de gaz d'au moins un appareil raccordé est beaucoup trop important

L	A2	Le débit de gaz d'au moins un appareil raccordé est beaucoup trop important	Salle à Manger Cuisine Appareil 1 E.L.M.LEBLANC Mégalis NGLA 24 (Chauffage)	L'appareil ne fonctionne pas dans des conditions de sécurité satisfaisantes et doit être examiné par un professionnel (installateur ou SAV)
<i>Risque d'incendie. Risque d'intoxication au monoxyde de carbone (CO)</i>				
14	A1	La date limite d'utilisation du tuyau d'alimentation n'est pas lisible ou est dépassée	Salle à Manger Cuisine Appareil 2 FAGOR (Appareil de cuisson)	
<i>— Fuite de gaz consécutive à l'emploi de tubes souples ou tuyaux flexibles non appropriés ; — Fuite de gaz à travers un tube souple ou un tuyau flexible en mauvais état (par exemple : fissures, craquelures)</i>				
8a1	A1	Au moins un organe de coupure d'appareil est absent	Salle à Manger Cuisine Appareil 1 E.L.M.LEBLANC Mégalis NGLA 24 (Chauffage)	
<i>L'absence d'OCA ou son inaccessibilité exclut la possibilité de couper l'arrivée du gaz à l'appareil (par exemple, dans le cas de dé-raccordement accidentel ou de rupture du tube souple, pour son remplacement ou en cas d'incident sur l'appareil). Il existe un risque de fausse manoeuvre si un robinet n'est pas obturé par un bouchon alors qu'il ne dessert aucun appareil. Cette fausse manoeuvre peut entraîner un dégagement de gaz et donc un risque d'explosion. Le même risque existe si une tuyauterie en aval d'un robinet n'est pas obturée par un bouchon vissé, alors qu'elle n'est raccordée à aucun appareil.</i>

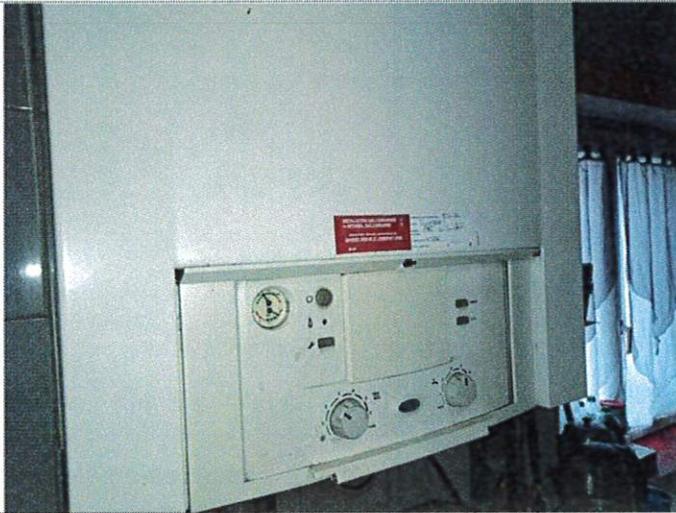
Point de contrôle N° 6b1

Description :

DGI

L'installation présente un défaut d'étanchéité important en aval d'au moins un robinet de commande

Point de contrôle N° (3)	A1 ⁽⁴⁾ , A2 ⁽⁵⁾ , DGI ⁽⁶⁾ ou 32c ⁽⁷⁾	Libellé des anomalies	Localisation	Recommandations
6b1	DGI	L'installation présente un défaut d'étanchéité important en aval d'au moins un robinet de commande	Salle à Manger Cuisine Appareil 1 E.L.M.LEBLANC Mégalis NGLA 24 (Chauffage)	
<i>Risques Encourus</i> Fuite de gaz au niveau d'un tuyau, d'un accessoire ou d'un assemblage défectueux, due à : <ul style="list-style-type: none"> — un défaut sur le tuyau ; — un défaut sur un accessoire (robinet...); — un défaut de soudage ou de brasage ; — un mauvais assemblage mécanique (serrage, joint absent ou non approprié)

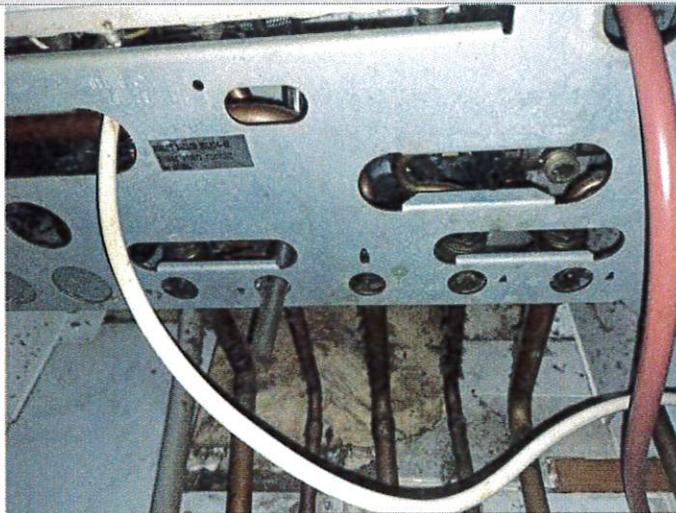
Point de contrôle N° 8a1

Description :

A1

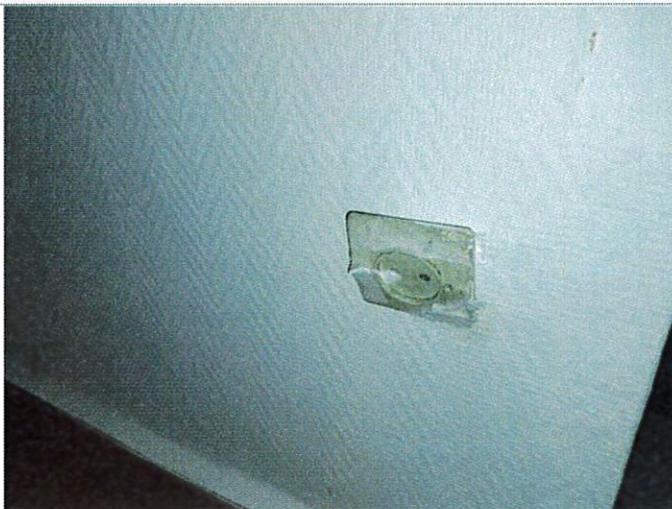
Point de contrôle N° B.3.3.6 a1)

Description : Au moins un socle de prise de courant ne comporte pas de broche de terre.

Observation(s) Prise de courant sans broche de terre non reliés a la terre , prise deux poles

Localisation : Nombreuses pièces

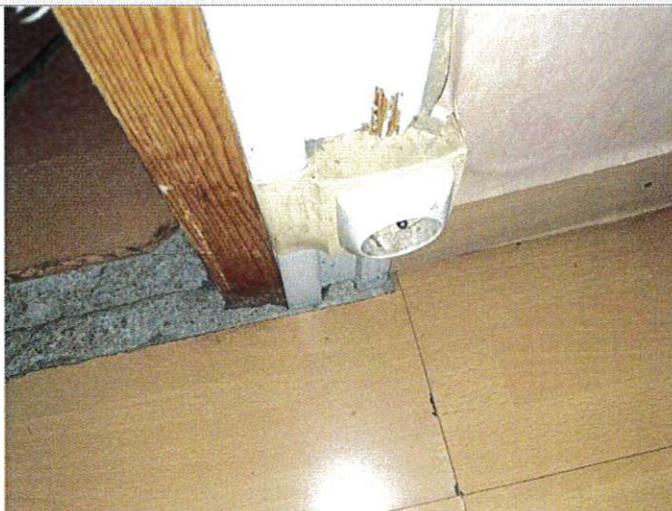
Point de contrôle N° B.3.3.6 a2)

Description : Au moins un socle de prise de courant comporte une broche de terre non reliée à la terre.

Observation(s) Prise de courant avec broche de terre non reliés a la terre

Localisation : Salle à Manger Cuisine, Chambre n°2

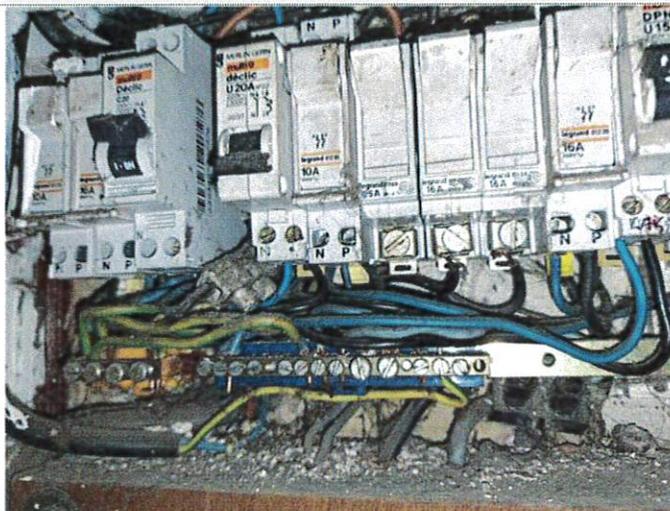
Point de contrôle N° B.4.3 c)

<u>Description :</u>	Plusieurs CIRCUITS disposent d'un CONDUCTEUR NEUTRE commun dont les CONDUCTEURS ne sont pas correctement protégés contre les surintensités.
<u>Observation(s)</u>	Neutres communs
<u>Localisation :</u>	Entrée

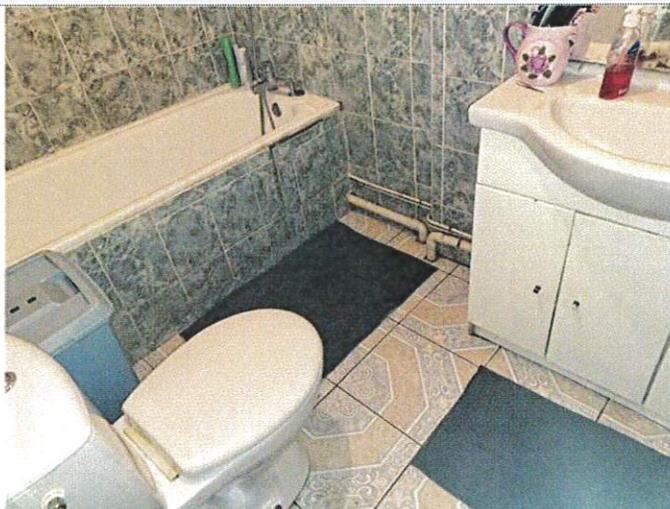
Point de contrôle N° B.5.3 a

<u>Description :</u>	Locaux contenant une baignoire ou une douche : il n'existe pas de LIAISON EQUIPOTENTIELLE supplémentaire reliant les ELEMENTS CONDUCTEURS et les MASSES des MATERIELS ELECTRIQUES.
<u>Observation(s)</u>	LES n 'est pas visible ,relier l 'ensemble des masses métalliques a la terre , laisser visibles la connexion durablement
<u>Localisation :</u>	Salle de bains/WC

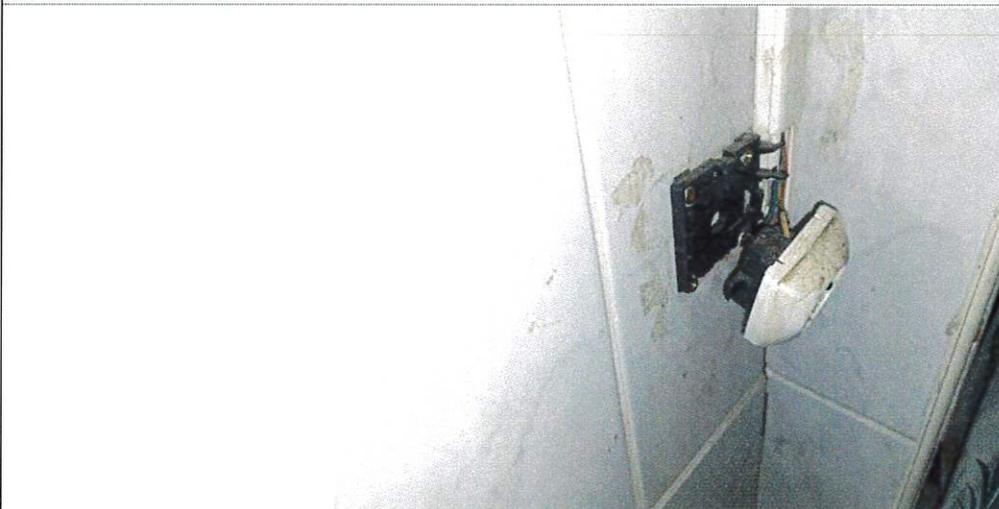
Point de contrôle N° B.7.3 a)

Description : L'ENVELOPPE d'au moins un matériel est manquante ou détériorée.

Observation(s) Jonction sous tension (risque de contact direct)

Localisation : Nombreuses pièces

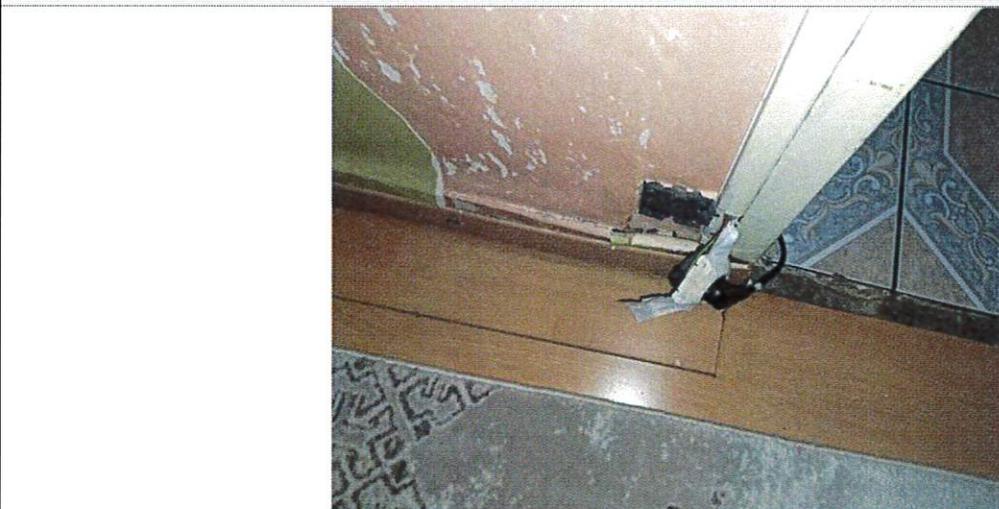
Point de contrôle N° B.7.3 d)

Description : L'installation électrique comporte au moins une CONNEXION avec une partie active nue sous tension accessible.

Observation(s) Jonction sous tension (risque de contact direct)

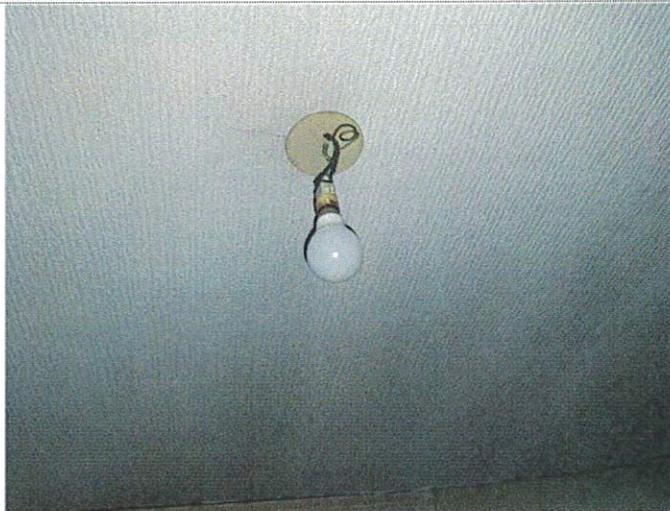
Point de contrôle N° B.7.3 e)

<i>Description :</i>	L'installation électrique comporte au moins un dispositif de protection avec une partie active nue sous tension accessible.
<i>Observation(s) :</i>	conducteur sous tension (risque de contact direct)
<i>Localisation :</i>	Nombreuses pièces

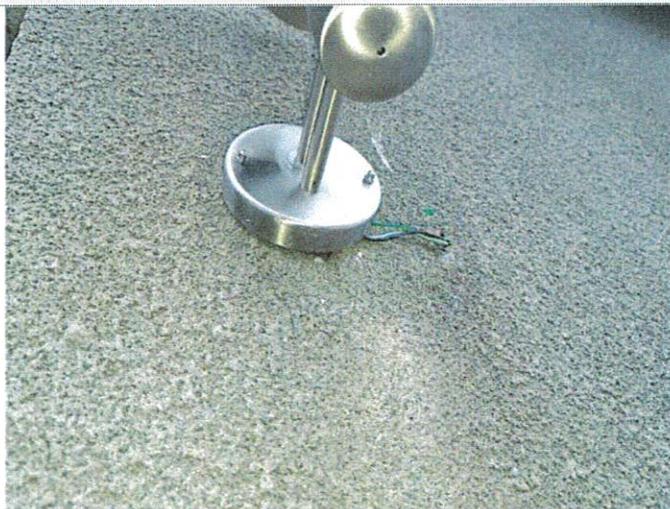
Point de contrôle N° B.8.3 e)

<i>Description :</i>	Au moins un CONDUCTEUR isolé n'est pas placé sur toute sa longueur dans un conduit, une goulotte, une plinthe ou une huisserie, en matière isolante ou métallique, jusqu'à sa pénétration dans le MATERIEL ELECTRIQUE qu'il alimente.
<i>Observation(s) :</i>	Conducteur actif ou alimentation d ' un ou de plusieurs circuit non protégés mécaniquement
<i>Localisation :</i>	Nombreuses pièces et palier
