DOSSIER DE DIAGNOSTICS TECHNIQUES

Référence : XXXXXXXXXX 17807 09.01.24

Bien : **Appartement**
Adresse : **62 rue de la Malafolie
42500 LE CHAMBON-FEUGEROLLES**
Numéro de lot :
Référence Cadastre : **AX - 110**

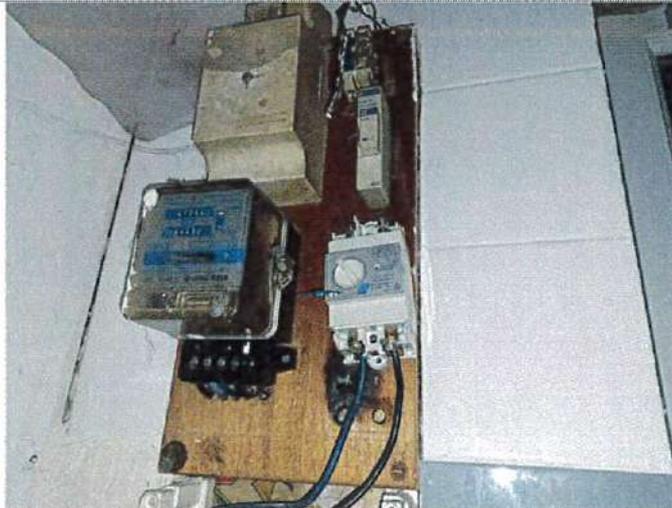
Point de contrôle N° B.1.3 g)

<u>Description :</u>	Le dispositif assurant la COUPURE D'URGENCE est placé à plus de 1,80 m du sol fini et n'est pas accessible au moyen de marches ou d'une estrade.
<u>Observation(s)</u>	le disjoncteur général ou la coupure a usage d 'arrêt d ' urgence ce trouve a plus de 1,80 Mètres
<u>Localisation :</u>	Pièce n°4

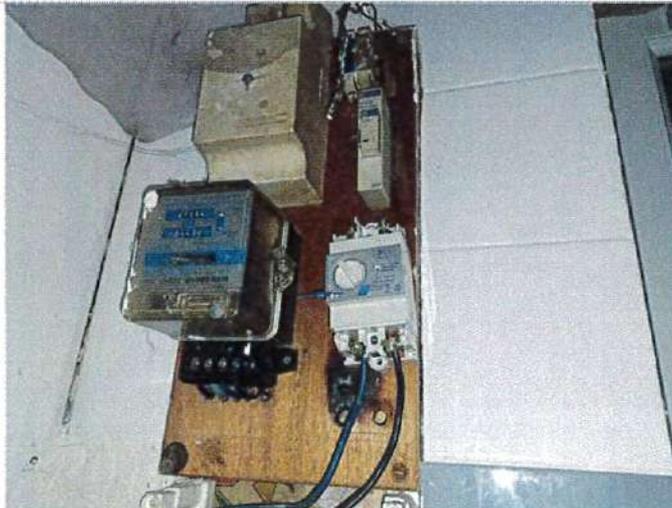
Point de contrôle N° B.2.3.2 a)

<u>Description :</u>	L'installation électrique, située entre les bornes aval du DISJONCTEUR de branchement non différentiel et les bornes aval du (des) dispositif(s) de protection différentielle protégeant l'ensemble de l'installation électrique, ne présente pas une isolation équivalente à la classe II.
<u>Observation(s)</u>	
<u>Localisation :</u>	Pièce n°4

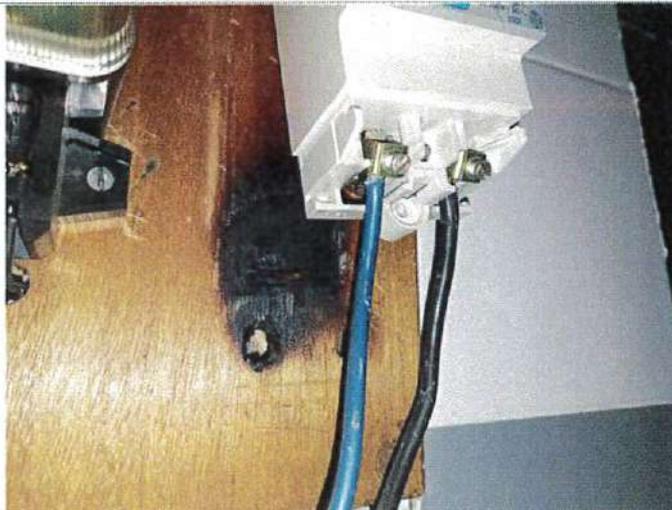
Point de contrôle N° B.4.3 h)

Description : Des CONDUCTEURS ou des APPAREILLAGES présentent des traces d'échauffement.

Observation(s) Ancien conducteurs actif avec des traces d'échauffement au niveau du tableau général

Localisation : Pièce n°4

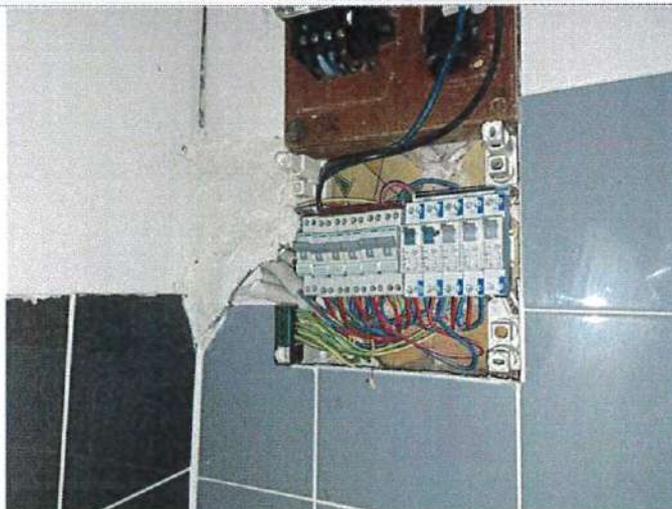
Point de contrôle N° B.7.3 a)

Description : L'ENVELOPPE d'au moins un matériel est manquante ou détériorée.

Observation(s) Jonction sous tension (risque de contact direct)

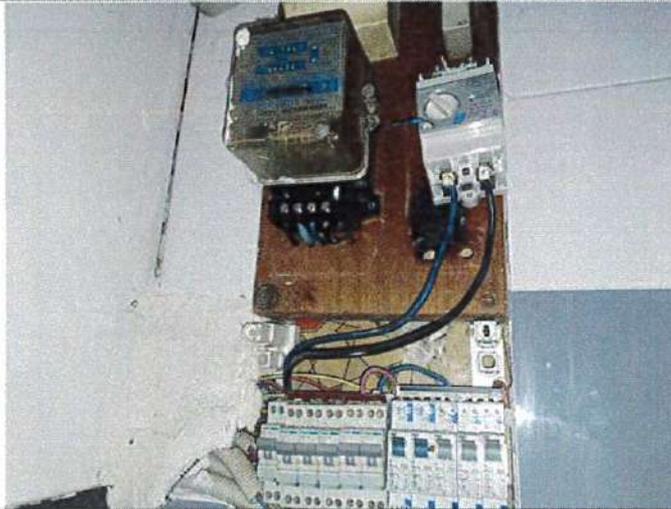
Point de contrôle N° B.7.3 d)

<i>Description :</i>	L'installation électrique comporte au moins une CONNEXION avec une partie active nue sous tension accessible.
<i>Observation(s)</i>	Jonction sous tension (risque de contact direct)
<i>Localisation :</i>

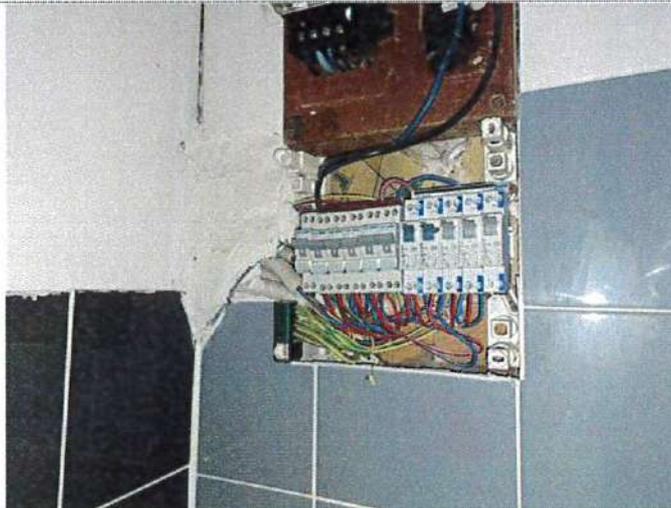
Point de contrôle N° B.7.3 e)

<i>Description :</i>	L'installation électrique comporte au moins un dispositif de protection avec une partie active nue sous tension accessible.
<i>Observation(s)</i>	conducteur sous tension (risque de contact direct)
<i>Localisation :</i>

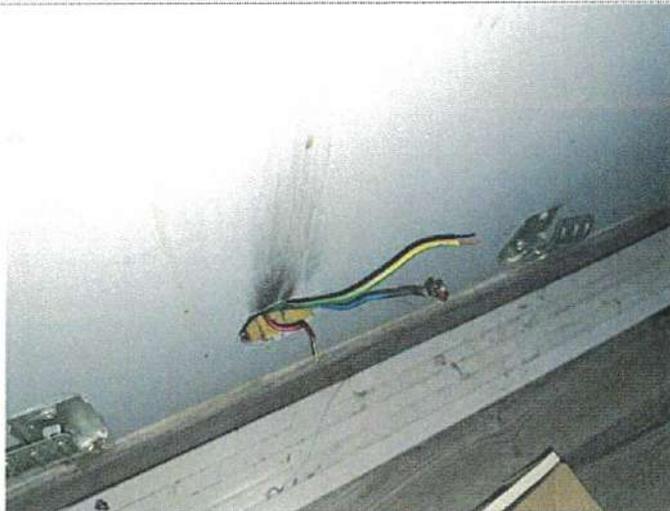
Point de contrôle N° B.8.3 e)

<i>Description :</i>	Au moins un CONDUCTEUR isolé n'est pas placé sur toute sa longueur dans un conduit, une goulotte, une plinthe ou une huisserie, en matière isolante ou métallique, jusqu'à sa pénétration dans le MATERIEL ELECTRIQUE qu'il alimente.
<i>Observation(s)</i>	Conducteur actif ou alimentation d ' un ou de plusieurs circuit non protégés mécaniquement
<i>Localisation :</i>
