Rapport de mission de repérage des matériaux et produits contenant de l'amiante pour l'établissement du constat établi à l'occasion de la vente d'un immeuble bâti (listes A et B de l'annexe 13-9 du Code de la Santé publique)

Numéro de dossier : 06/09/2024
 Date du repérage : 06/09/2024

Adresse	Rue : 2, Chemin de la Vilette Bât., escalier, niveau, appartement n°, lot n°: Ce bien ne fait pas partie d'une copropriété Code postal, ville : . 69470 COURS
Périmètre de repérage : Ensemble de la propriété
Type de logement : Fonction principale du bâtiment : Date de construction : Bâti constitué de 2 Maisons mitoyennes à usage d'habitations sur 5 niveaux Habitation (maison individuelle) Avant 1949

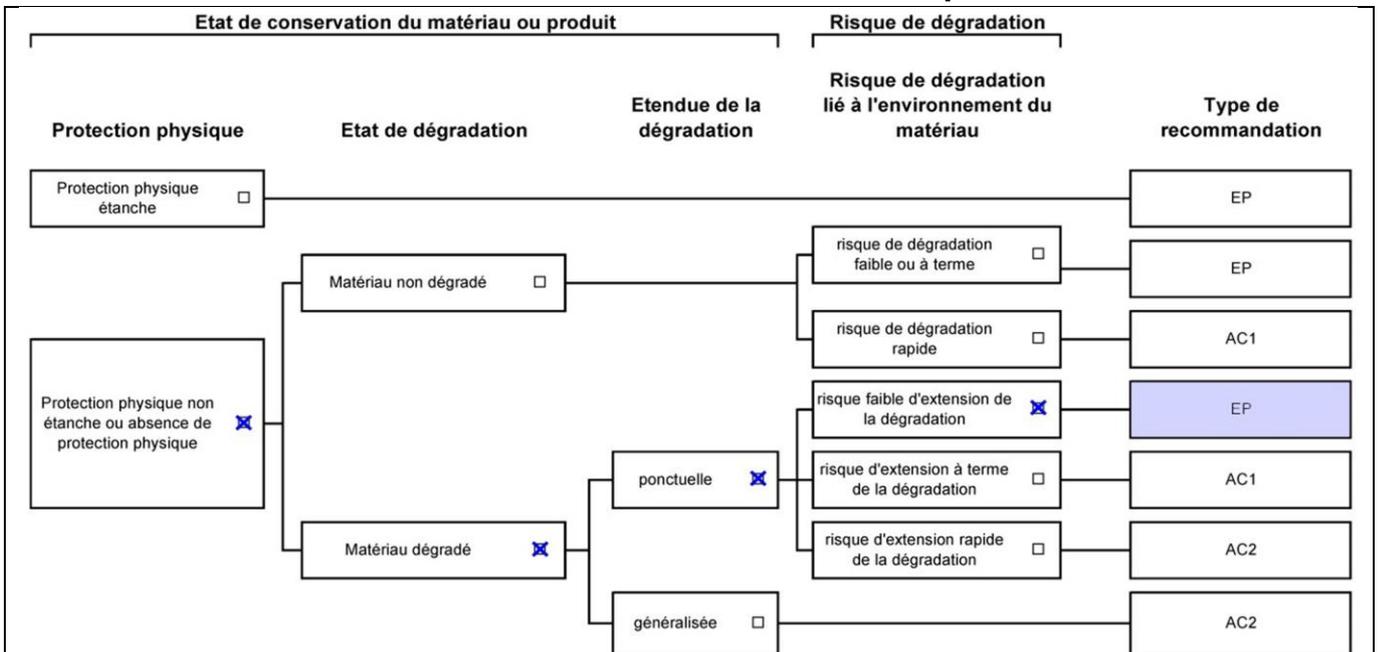
Matériau : Plaques ondulées (fibres-ciment) entreposées au sol

Résultat EP : Il est recommandé de réaliser une évaluation périodique.

Localisation	Identifiant + Description	Conclusion (justification)	Etat de conservation** et préconisations*
Extérieur - Terrain Privatif	Description: Plaques ondulées (fibres-ciment) entreposées au sol Liste selon annexe.13-9 du CSP: B	Présence d'amiante (Sur jugement de l'opérateur)	Matériau dégradé (étendue ponctuelle) Résultat EP** Préconisation : Il est recommandé de réaliser une évaluation périodique.
Bâti - Pièce 5	Description: Revêtements de sol rouge	Présence d'amiante (Après analyse en laboratoire)	Matériau dégradé (étendue ponctuelle) Résultat EP** Préconisation : Il est recommandé de réaliser une évaluation périodique.

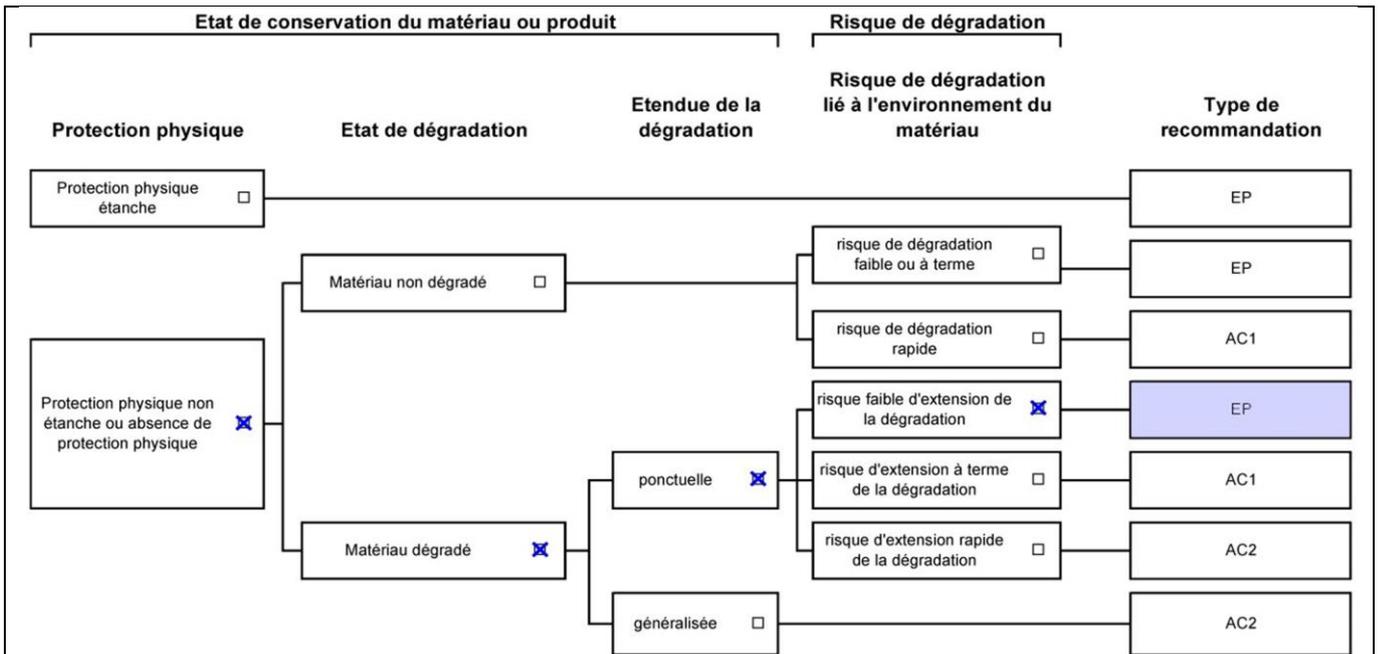
Matériau : Conduit cylindrique encastré au plafond

Résultat EP : Il est recommandé de réaliser une évaluation périodique.

Localisation	Identifiant + Description	Conclusion (justification)	Etat de conservation** et préconisations*
Bâti - Pièce 7	<u>Description:</u> Conduit cylindrique encastré au plafond <u>Liste selon annexe.13-9 du CSP:</u> B	Présence d'amiante (Sur jugement de l'opérateur)	Matériau dégradé (étendue ponctuelle) Résultat EP** Préconisation : Il est recommandé de réaliser une évaluation périodique.
Bâti - Pièce 9	<u>Description:</u> Conduit cylindrique vertical sur le mur + sortie en toiture <u>Liste selon annexe.13-9 du CSP:</u> B	Présence d'amiante (Sur jugement de l'opérateur)	Matériau dégradé (étendue ponctuelle) Résultat EP** Préconisation : Il est recommandé de réaliser une évaluation périodique.
	<u>Description:</u> Conduit cylindrique sur le mur en forme d'entonnoir <u>Liste selon annexe.13-9 du CSP:</u> B	Présence d'amiante (Sur jugement de l'opérateur)	Matériau non dégradé Résultat EP** Préconisation : Il est recommandé de réaliser une évaluation périodique.

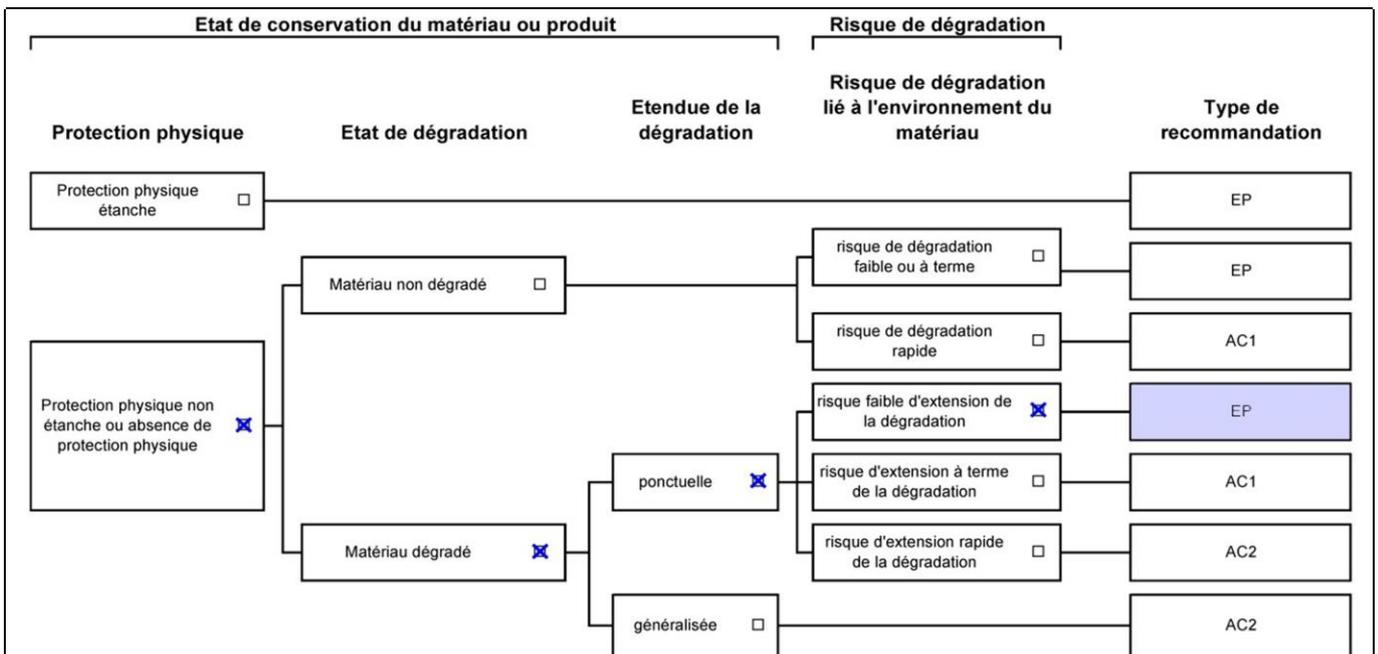
Matériau : Conduit cylindrique vertical sur le mur + sortie en toiture

Résultat EP : Il est recommandé de réaliser une évaluation périodique.

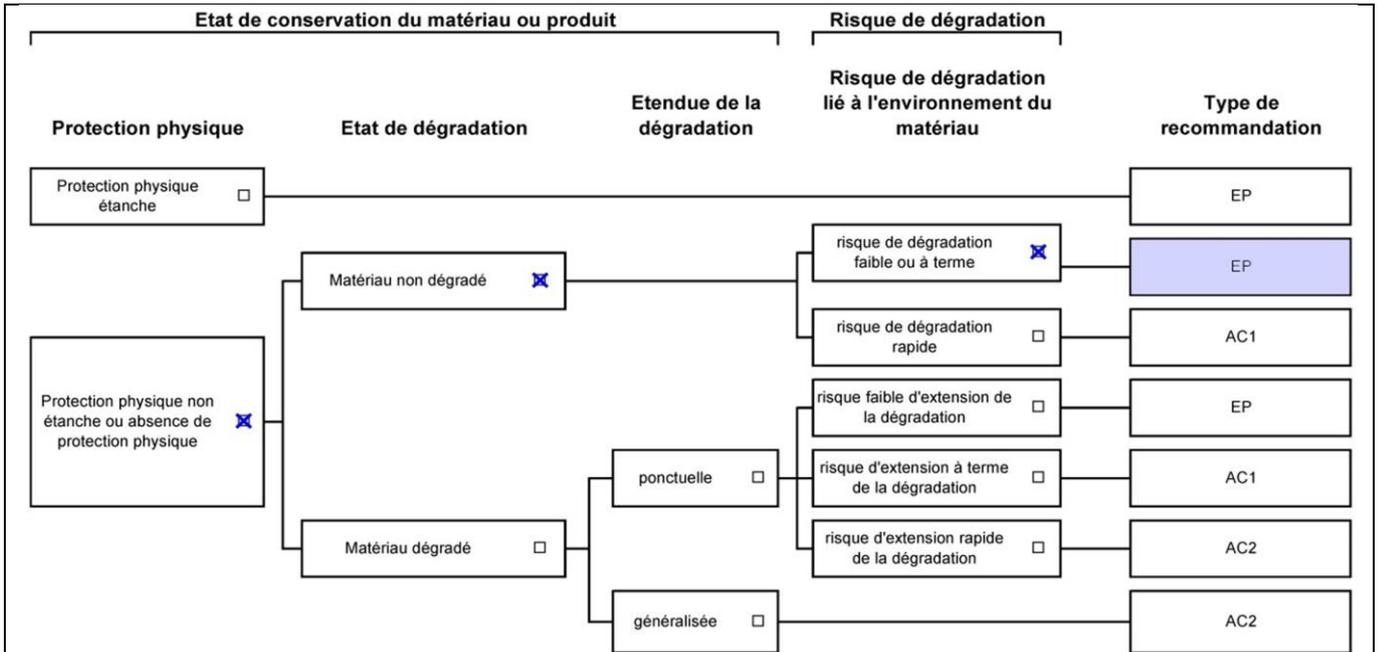
Dossier n° 06/09/2024
Date de l'évaluation : 06/09/2024
Bâtiment / local ou zone homogène : Bâti - Pièce 9
Matériau : Conduit cylindrique sur le mur en forme d'entonnoir
Résultat EP : Il est recommandé de réaliser une évaluation périodique.

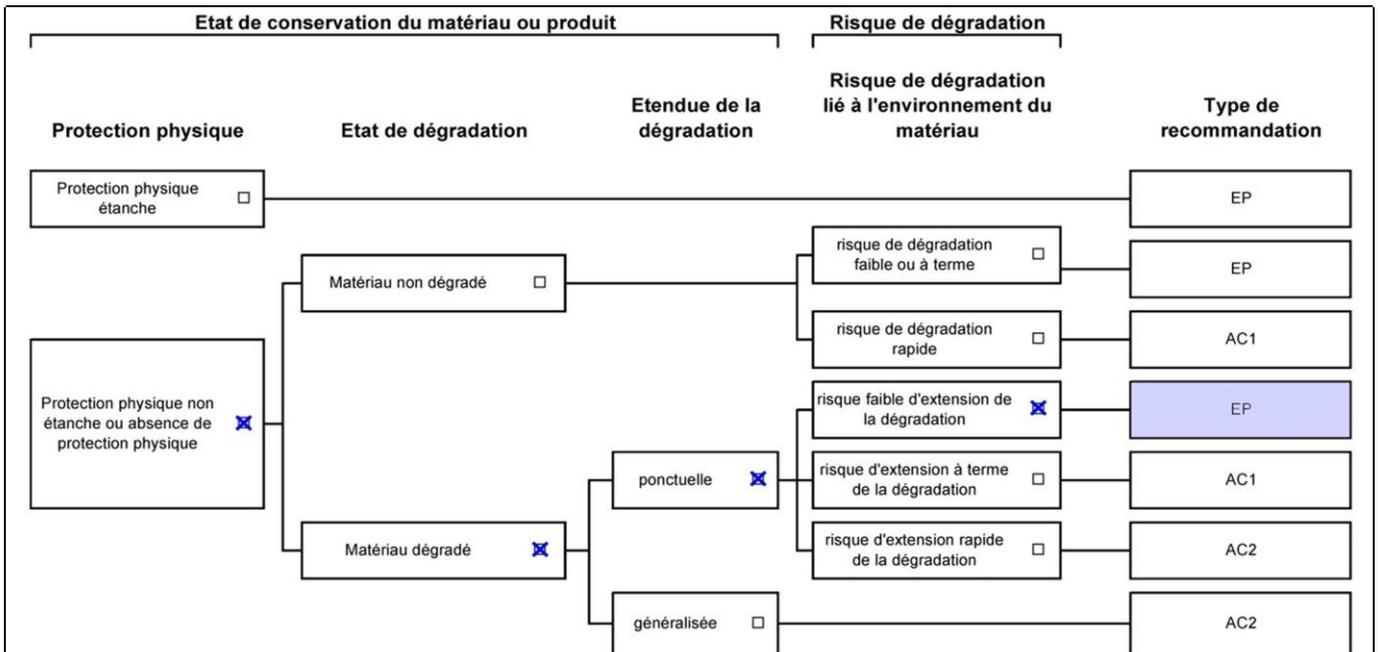
Dossier n° 06/09/2024
Date de l'évaluation : 06/09/2024
Bâtiment / local ou zone homogène : Bâti - Pièce 17
Matériau : Conduit cylindrique encastré en mur
Résultat EP : Il est recommandé de réaliser une évaluation périodique.

Bâti - Pièce 17	<u>Description:</u> Conduit cylindrique encastré en mur <u>Liste selon annexe.13-9 du CSP:</u> B	Présence d'amiante (Sur jugement de l'opérateur)	Matériau dégradé (étendue ponctuelle) Résultat EP** Préconisation : Il est recommandé de réaliser une évaluation périodique.
Extérieur - Toitures du bâti	<u>Description:</u> 2 double Mitrons sur Conduits de fumée en amiante-ciment <u>Liste selon annexe.13-9 du CSP:</u> B	Présence d'amiante (Sur jugement de l'opérateur)	Matériau non dégradé Résultat EP** Préconisation : Il est recommandé de réaliser une évaluation périodique.
