## DOSSIER DE DIAGNOSTICS TECHNIQUES

Bien : **Appartement ( 2<sup>ème</sup> Etage)**  
Adresse : **63 rue de la République  
42400 SAINT-CHAMOND**  
Numéro de lot : **4**  
Référence Cadastre : **BW - 18**

## NOTE DE SYNTHESE DES CONCLUSIONS

## Rapport de mission de repérage des matériaux et produits contenant de l'amiante pour l'établissement du constat établi à l'occasion de la vente d'un immeuble bâti

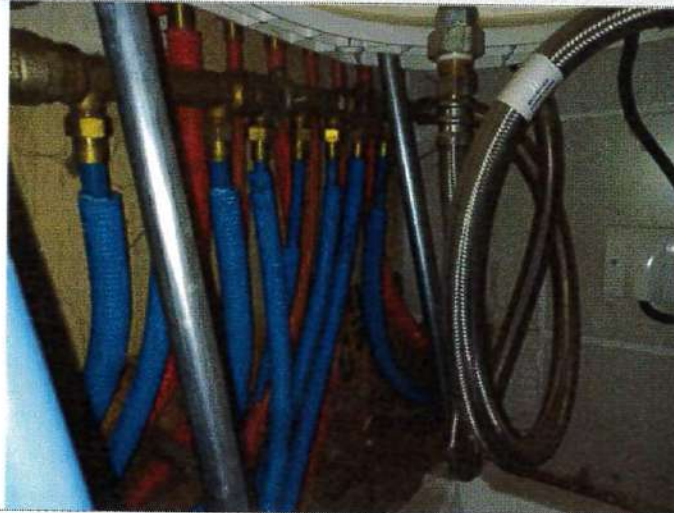
#### Point de contrôle N° B.5.3 a

*Description :* Locaux contenant une baignoire ou une douche : il n'existe pas de LIAISON EQUIPOTENTIELLE supplémentaire reliant les ELEMENTS CONDUCTEURS et les MASSES des MATERIELS ELECTRIQUES.

*Observation(s)* Continuités satisfaisante des masses métalliques  
Nourrice eau sanitaire en cuivre sans liaison équipotentielle supplémentaire

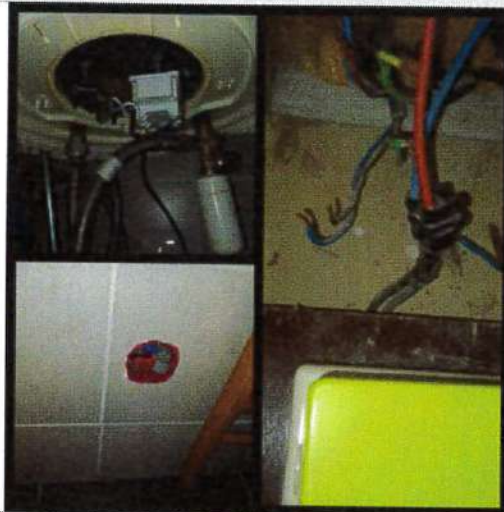
#### Point de contrôle N° B.7.3 d)

*Description :* L'installation électrique comporte au moins une CONNEXION avec une partie active nue sous tension accessible.

*Observation(s)* Jonction sous tension ( risque de contact direct)
