## Résumé de l'expertise n° 2503-108\_p05

Adresse : ..... **6 BOULEVARD DELAY 1ER DROITE**

Commune : ..... **42400 ST CHAMOND**

## Rapport de mission de repérage des matériaux et produits contenant de l'amiante pour l'établissement du constat établi à l'occasion de la vente d'un immeuble bâti (listes A et B de l'annexe 13-9 du Code de la Santé publique)

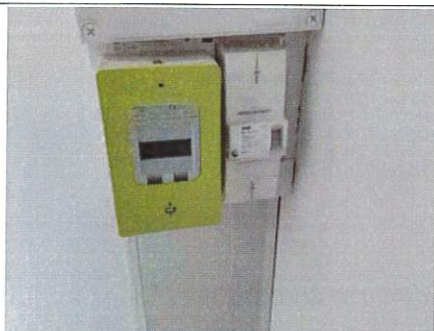
Photo du Compteur électrique

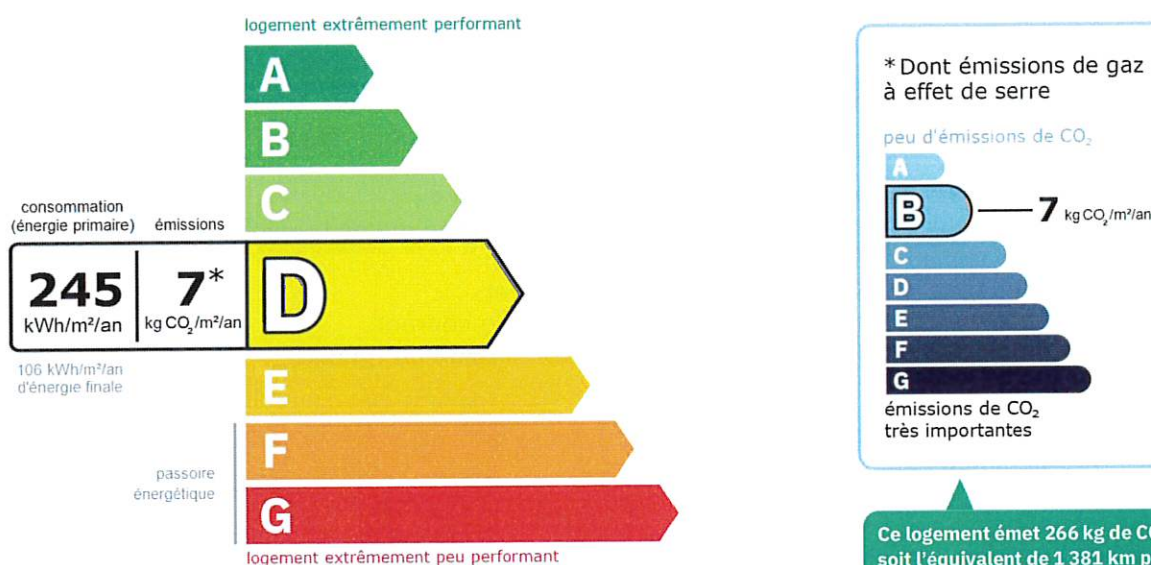
## Performance énergétique et climatique

Le niveau de consommation énergétique dépend de l'isolation du logement et de la performance des équipements.  
Pour l'améliorer, voir pages 4 à 6

Ce logement émet 266 kg de CO<sub>2</sub> par an, soit l'équivalent de 1 381 km parcourus en voiture.  
Le niveau d'émissions dépend principalement des types d'énergies utilisées (bois, électricité, gaz, fioul, etc.)
