Résumé de l'expertise n° 250911/23436/COEF-DIAG

Adresse : **22, Rue Cotatay**
Bâtiment A

Constat de risque d'exposition au plomb CREP

Numéro de dossier : 250911/23436/COEF-DIAG
Norme méthodologique employée : AFNOR NF X46-030
Arrêté d'application : Arrêté du 19 août 2011
Date du repérage : 11/09/2025

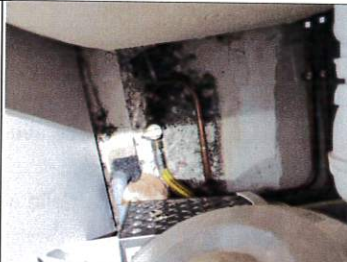
Points de contrôle ⁽³⁾ (selon la norme)	Anomalies observées (A1 ⁽⁴⁾ , A2 ⁽⁵⁾ , DGI ⁽⁶⁾ , 32c ⁽⁷⁾)	Libellé des anomalies et recommandations	Photos
C.7 - 8a2 Organe de Coupure d'Appareil (OCA)	A1	Au moins un organe de coupure d'appareil n'est pas accessible. Remarques : Le robinet de commande n'est pas accessible ; Faire déplacer le robinet de commande par un installateur gaz qualifié afin de le rendre accessible

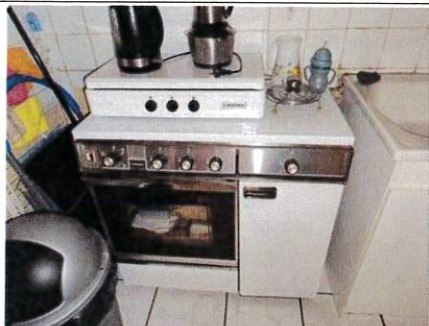
Photo n° PhGaz002
Localisation : Cuisine
Cuisinière FAGOR (Type : Non raccordé)

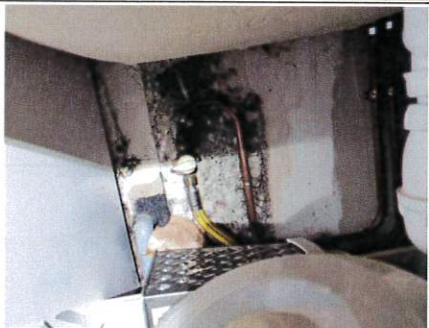
Photo n° PhGaz003
8a2 : au moins un organe de coupure d'appareil n'est pas accessible. Le robinet de commande n'est pas accessible; Faire déplacer le robinet de commande par un installateur gaz qualifié afin de le rendre accessible
