DOSSIER DE DIAGNOSTICS TECHNIQUES

Bien : Maison individuelle
Adresse : impasse des Papillons
42170 SAINT-JUST-SAINT-RAMBERT
Numéro de lot :
Référence Cadastre : AD - 193-194-263

NOTE DE SYNTHESE DES CONCLUSIONS

CERTIFICAT DE SUPERFICIE

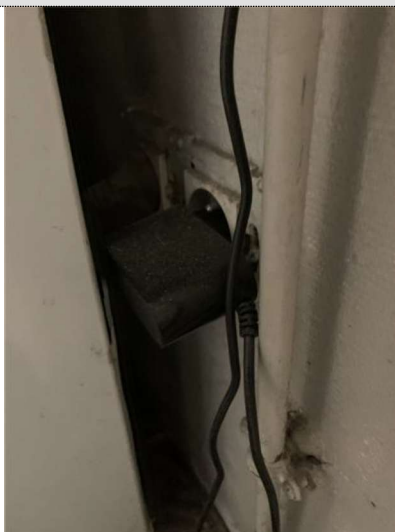
Point de contrôle N° B.3.3.6 a2)

<u>Description :</u>	Au moins un socle de prise de courant comporte une broche de terre non reliée à la terre.
<u>Observation(s)</u>	Prise de courant avec broche de terre non reliés a la terre (Anomalie compensée par le point de contrôle B.3.3.6.1)
<u>Localisation :</u>	Cellier

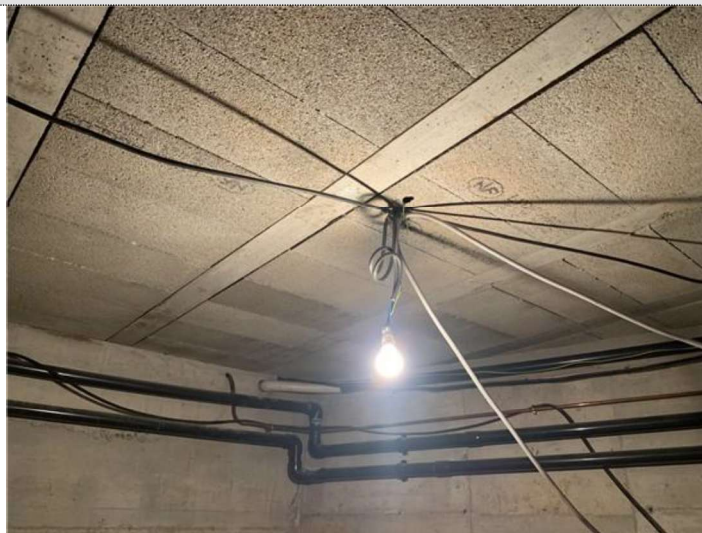
Point de contrôle N° B.7.3 a)

Description : L'ENVELOPPE d'au moins un matériel est manquante ou détériorée.

Observation(s) Jonction sous tension (risque de contact direct)

Localisation : Sous-sol

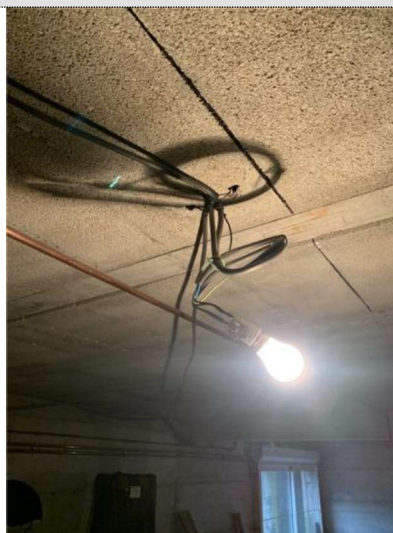
Point de contrôle N° B.7.3 d)

Description : L'installation électrique comporte au moins une CONNEXION avec une partie active nue sous tension accessible.

Observation(s) Jonction sous tension (risque de contact direct)

Localisation : Sous-sol

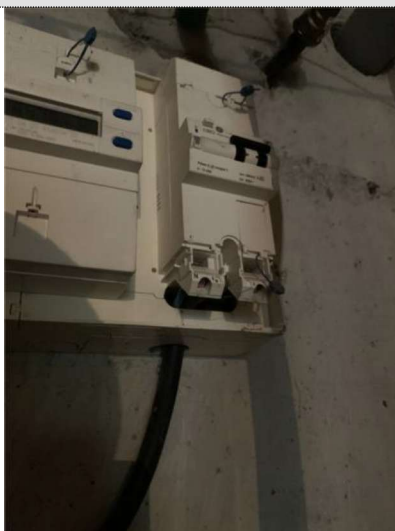
Point de contrôle N° B.7.3 e)

Description : L'installation électrique comporte au moins un dispositif de protection avec une partie active nue sous tension accessible.

Observation(s) conducteur sous tension (risque de contact direct)

Localisation : Sous-sol

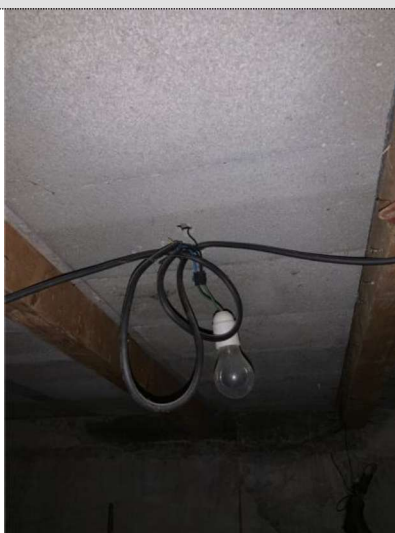
Point de contrôle N° B.8.3 e)

Description : Au moins un CONDUCTEUR isolé n'est pas placé sur toute sa longueur dans un conduit, une goulotte, une plinthe ou une huisserie, en matière isolante ou métallique, jusqu'à sa pénétration dans le MATERIEL ELECTRIQUE qu'il alimente.

Observation(s) Conducteur actif ou alimentation d ' un ou de plusieurs circuit non protégés mécaniquement
