### DOSSIER DE DIAGNOSTICS TECHNIQUES

Référence 18597 26.06.24

Appartement 1er Gauche Bien:

40 boulevard Fayol **42700 FIRMINY**

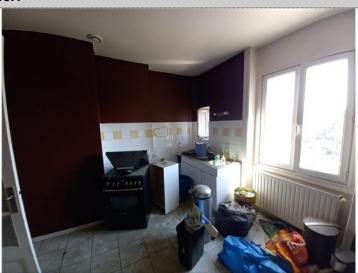
#### Point de contrôle N° 19.1

#### Description:

**A2**

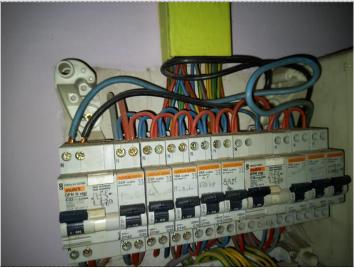
#### Point de contrôle N° B.4.3 f3)

<u>Description :</u>	A l'intérieur du tableau, la section d'au moins un conducteur alimentant les dispositifs de protection n'est pas adaptée au courant de réglage du disjoncteur de branchement.
Observation(s)	Section des conducteurs de pontages insufisants Absence de peignes de pontages
Localisation :	Entrée

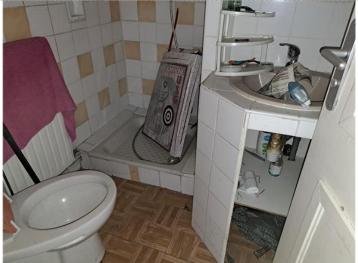
#### Point de contrôle N° B.5.3 a

<u>Description</u> :	Locaux contenant une baignoire ou une douche : il n'existe pas de LIAISON EQUIPOTENTIELLE supplémentaire reliant les ELEMENTS CONDUCTEURS et les MASSES des MATERIELS ELECTRIQUES.	
Observation(s)	LES n 'est pas visible ,relier l 'ensemble des masses métalliques a la terre , laisser visibles la connexion durablement continuités satisfaisantes des masses métaliques	
Localisation :	Salle d'eau/WC

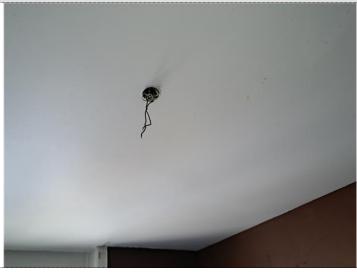
#### Point de contrôle N° B.7.3 a)

<u>Description :</u>	L'ENVELOPPE d'au moins un matériel est manquante ou détériorée.
Observation(s)	Jonction sous tension (risque de contact direct)
Localisation :	Plafonniers

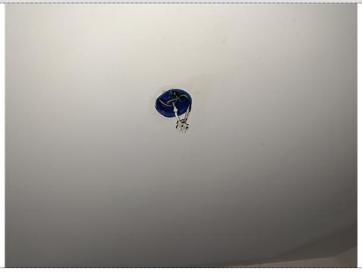
#### Point de contrôle N° B.7.3 d)

<u>Description</u> :	L'installation électrique comporte au moins une CONNEXION avec une partie active nue sous tension accessible.
Observation(s)	Jonction sous tension ( risque de contact direct) dominos non protégés
<u>Localisation :</u>
