## DOSSIER DE DIAGNOSTICS TECHNIQUES

Bien : Appartement ( 1<sup>er</sup> Etage , Face )  
Adresse : 40 boulevard Fayol  
42700 FIRMINY  
Numéro de lot : 11  
Référence Cadastre : AI - 399

# Rapport d'Expertise Immobilière

## Rapport de mission de repérage des matériaux et produits contenant de l'amiante pour l'établissement du constat établi à l'occasion de la vente d'un immeuble bâti

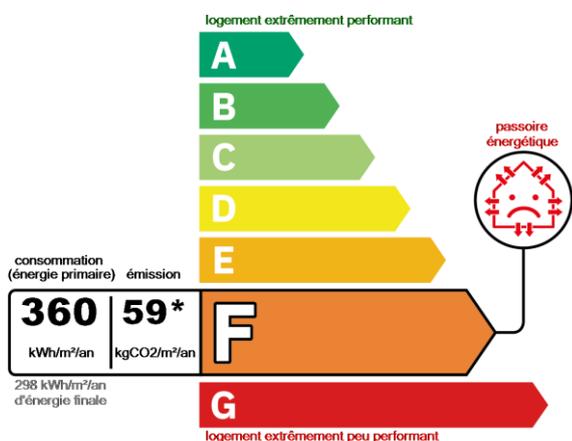
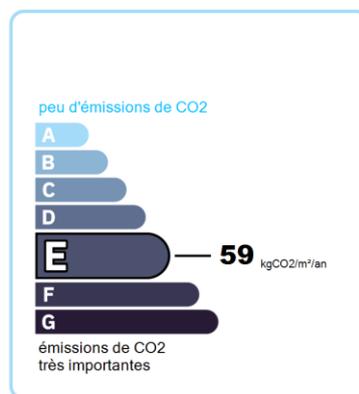
Le niveau de consommation énergétique dépend de l'isolation du logement et de la performance des équipements. Pour l'améliorer, voir pages 5 à 6

Ce logement émet 2095 kg de CO<sub>2</sub> par an, soit l'équivalent de 10857 km parcourus en voiture. Le niveau d'émissions dépend principalement des types d'énergies utilisées (bois, électricité, gaz, fioul, etc.)

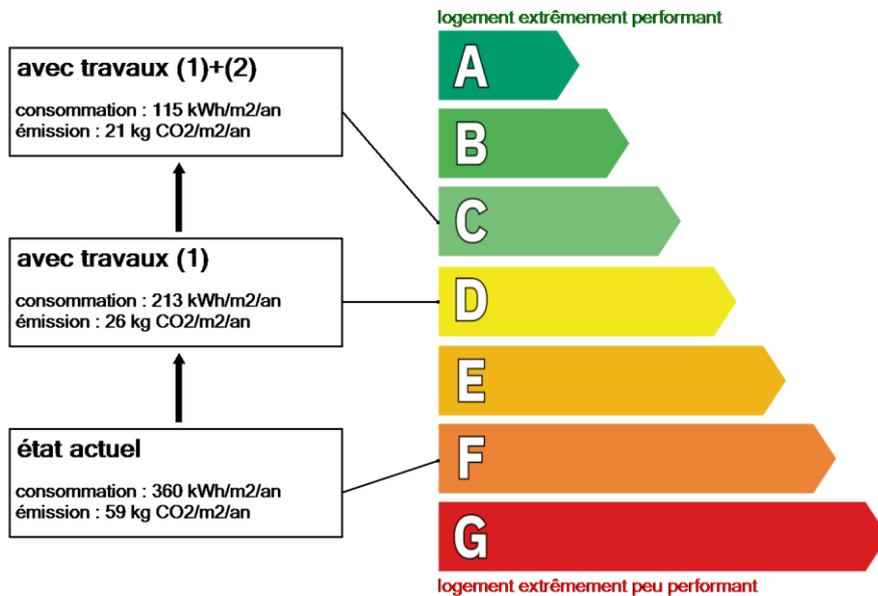
Évolution de la performance après travaux

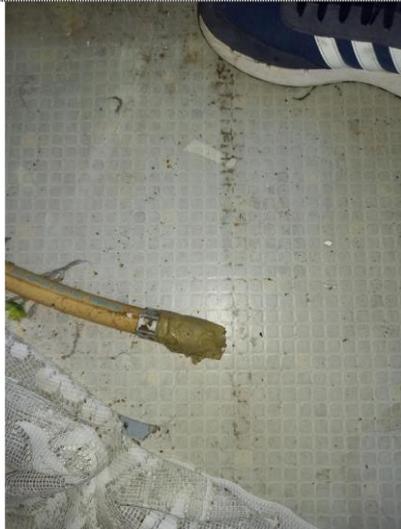
### Point de contrôle N° 8b

**A2** L'extrémité de l'organe de coupure d'appareil ou de la tuyauterie en attente n'est pas obturée

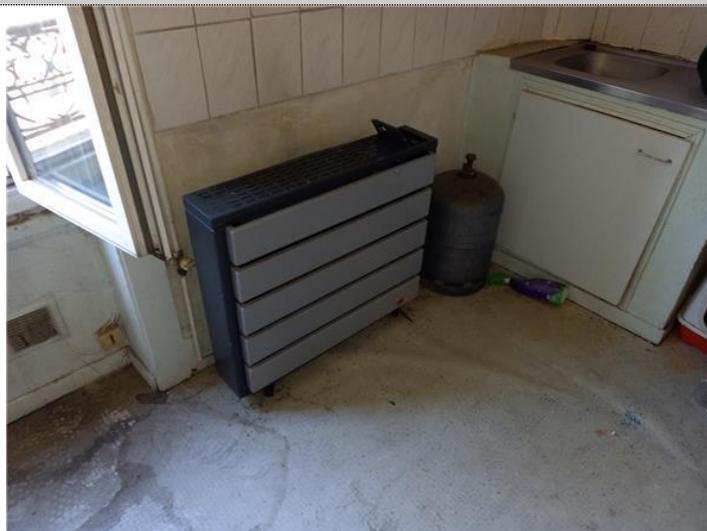
### Point de contrôle N° 28a

**DGI** Il n'existe pas de conduit de raccordement reliant l'appareil au conduit de fumée

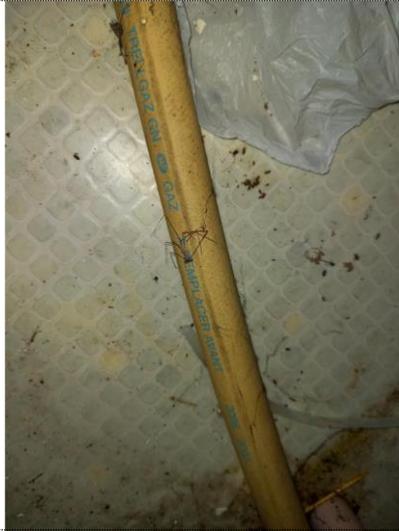
**Point de contrôle N° 14**

14	<b>A1</b>	<b>La date limite d'utilisation du tuyau d'alimentation n'est pas lisible ou est dépassée</b>	<b>Séjour/Cuisine</b> <b>Appareil 1 EIFFEL (Chauffage)</b>	
<p><i>— Fuite de gaz consécutive à l'emploi de tubes souples ou tuyaux flexibles non appropriés ; — Fuite de gaz à travers un tube souple ou un tuyau flexible en mauvais état (par exemple : fissures, craquelures)</i></p>

**A1** La date limite d'utilisation du tuyau d'alimentation n'est pas lisible ou est dépassée

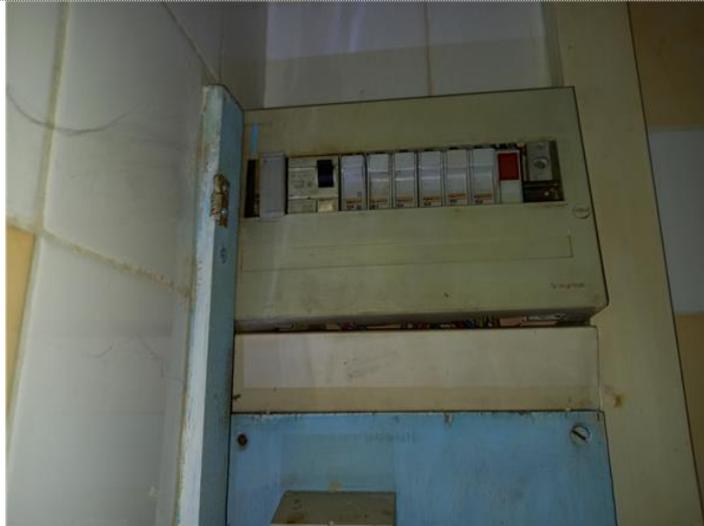
### Point de contrôle N° B.4.3 c)

<u>Description :</u>	Plusieurs CIRCUITS disposent d'un CONDUCTEUR NEUTRE commun dont les CONDUCTEURS ne sont pas correctement protégés contre les surintensités.
<u>Observation(s)</u>	La section des conducteurs ne correspond pas à l'ampérage des protections des divers circuits
<u>Localisation :</u>	Salle de bains/WC

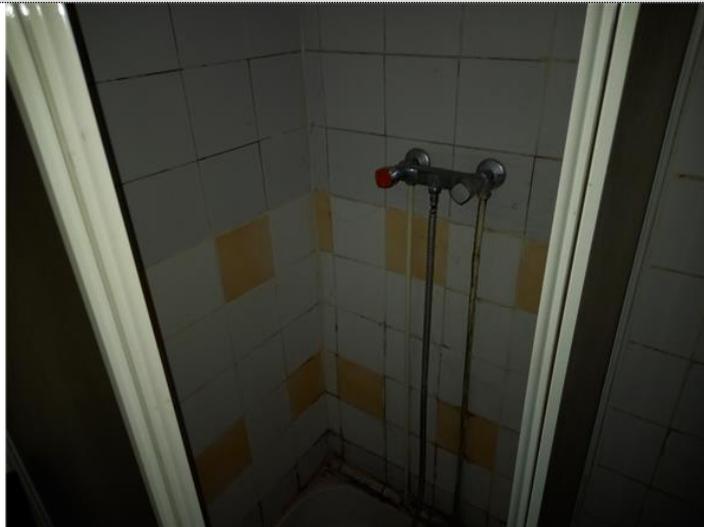
### Point de contrôle N° B.5.3 a

<u>Description :</u>	Locaux contenant une baignoire ou une douche : il n'existe pas de LIAISON EQUIPOTENTIELLE supplémentaire reliant les ELEMENTS CONDUCTEURS et les MASSES des MATERIELS ELECTRIQUES.
<u>Observation(s)</u>	LES n'est pas visible, relier l'ensemble des masses métalliques à la terre, laisser visibles la connexion durablement
<u>Localisation :</u>	Salle de bains/WC

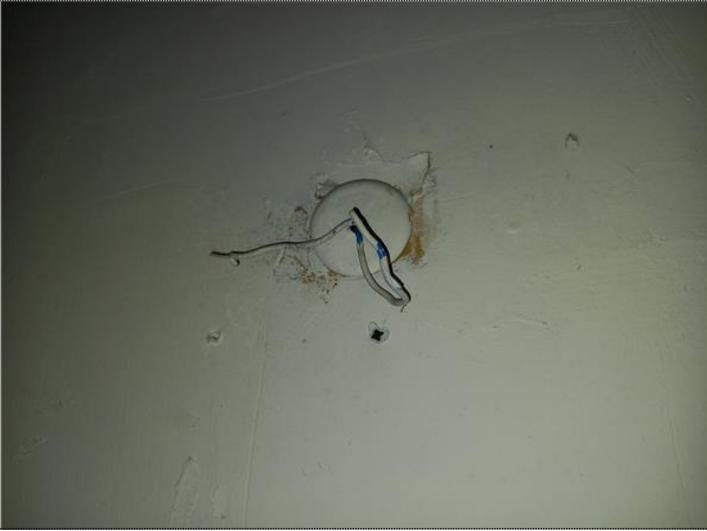
Point de contrôle N° B.7.3 d)

<u>Description :</u>	L'installation électrique comporte au moins une CONNEXION avec une partie active nue sous tension accessible.
<u>Observation(s)</u>	Jonction sous tension ( risque de contact direct)
<u>Localisation :</u>	Séjour/Cuisine

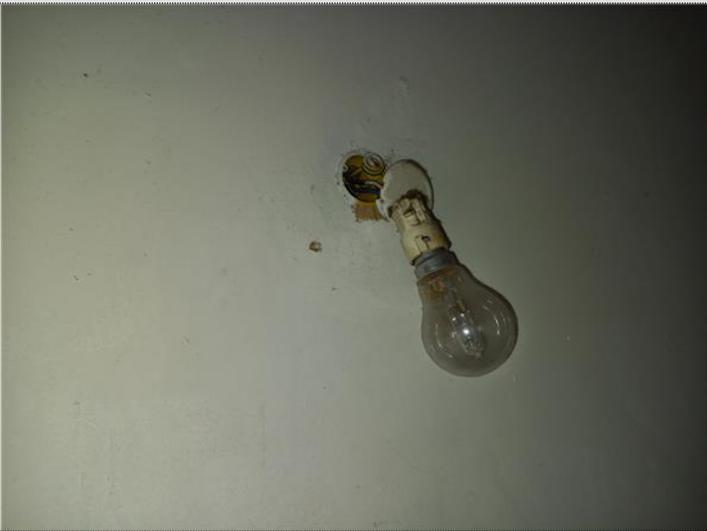
Point de contrôle N° B.8.3 b)

<u>Description :</u>	L'installation comporte au moins un MATERIEL ELECTRIQUE inadapté à l'usage.
<u>Observation(s)</u>	installation ou équipement inadapté , inapproprié a l 'usage
<u>Localisation :</u>	Chambre, Salle de bains/WC
