## PROCES VERBAL DESCRIPTIF

### L'AN DEUX MILLE VINGT TROIS ET LE VINGT-QUATRE MARS

Qu'il dépend des actifs de cette liquidation, dans un ensemble immobilier situé à RIVE-DE-GIER (42800), 8 rue Anatole France, figurant au cadastre section AC numéro 361, lieu-dit 8 rue Anatole France, pour une surface de 3 ares, 49 centiares, plus particulièrement les lots suivants, à savoir :

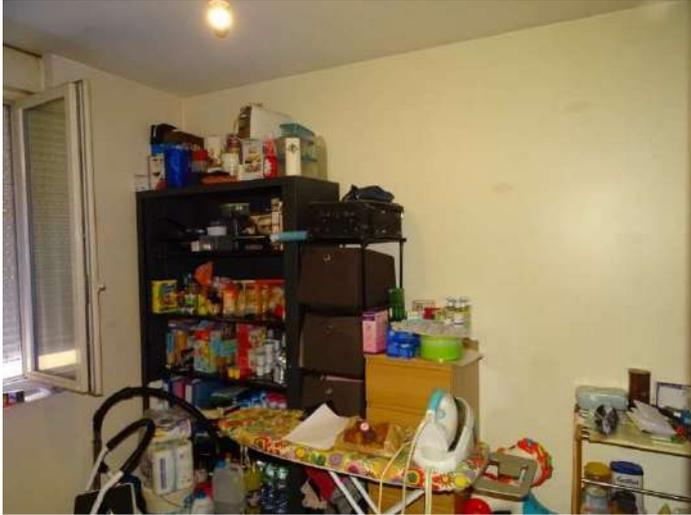
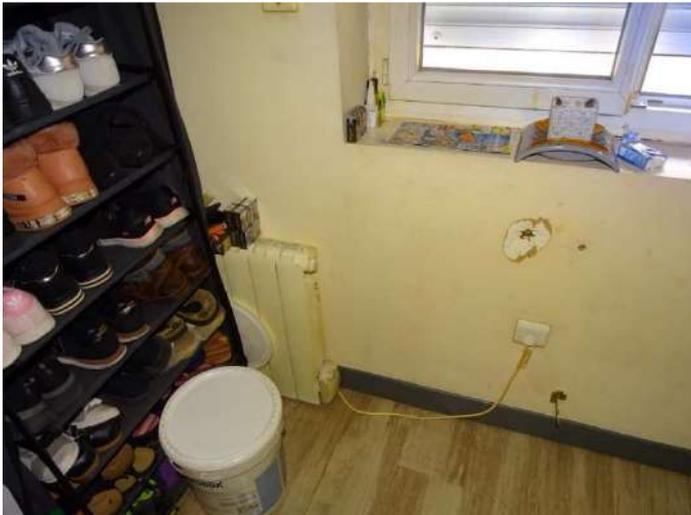
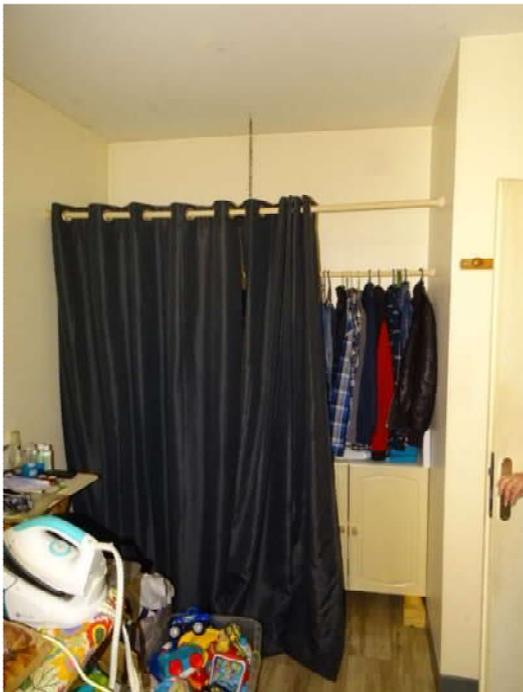
Il convient également de préciser que la façade de l'immeuble, côté de cette chambre, est en très mauvais état et fortement dégradée.

Un piquage a été opéré et les jambages sont dégradés.

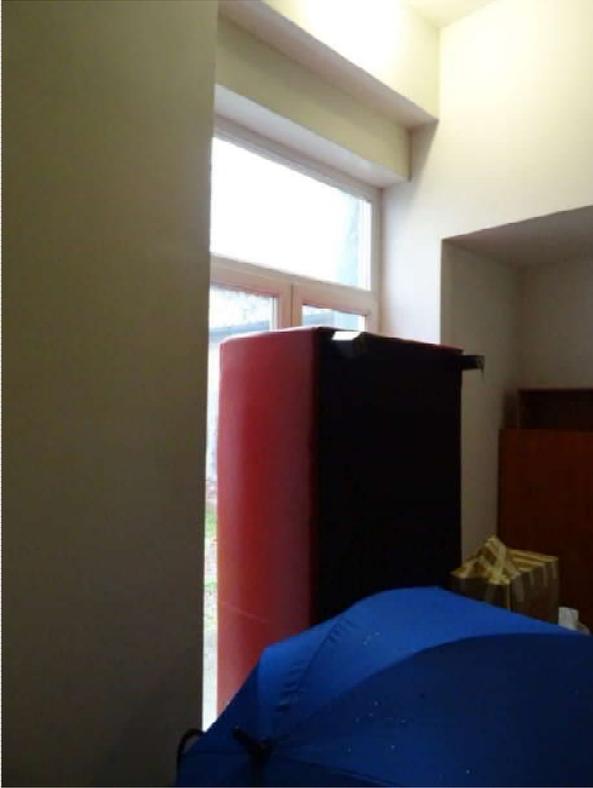
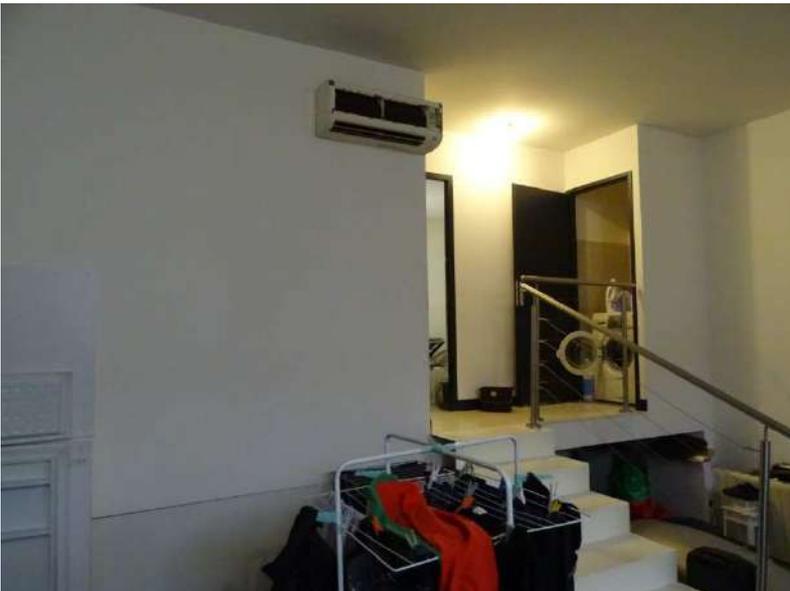
Elle dispose de deux portes-fenêtres donnant sur les parties communes de l'immeuble et la cour intérieure de l'immeuble. Il s'agit de portes-fenêtres PVC dont les vitrages sont dégradés.

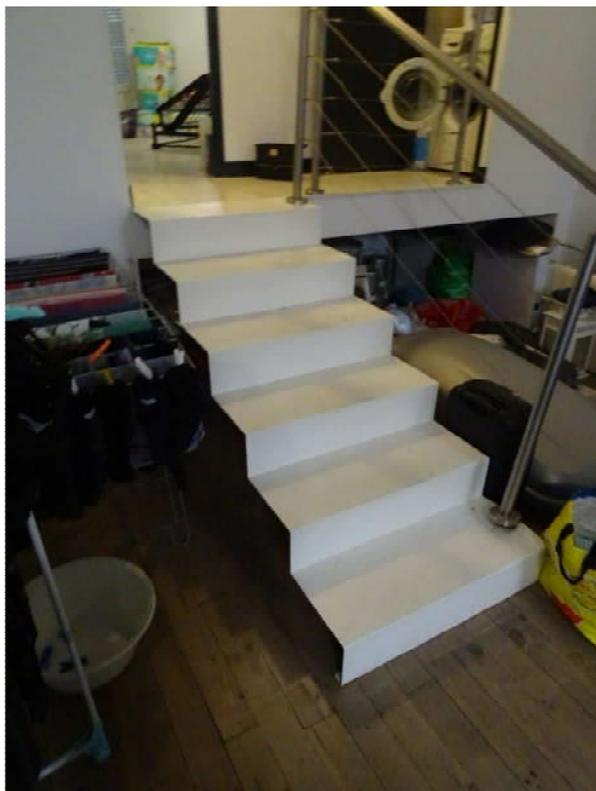
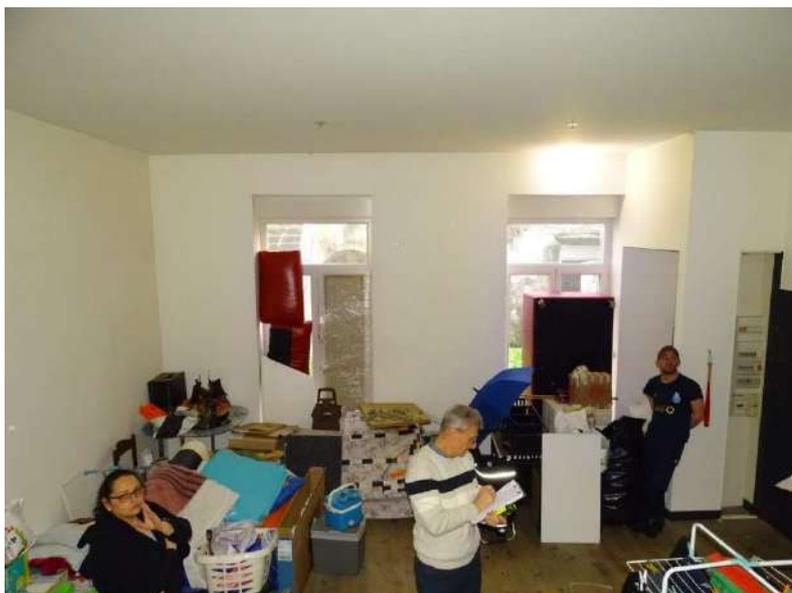
**Un escalier va desservir la partie nuit qui est surélevée par rapport à la partie principale.**

Escalier métallique avec une main-courante.

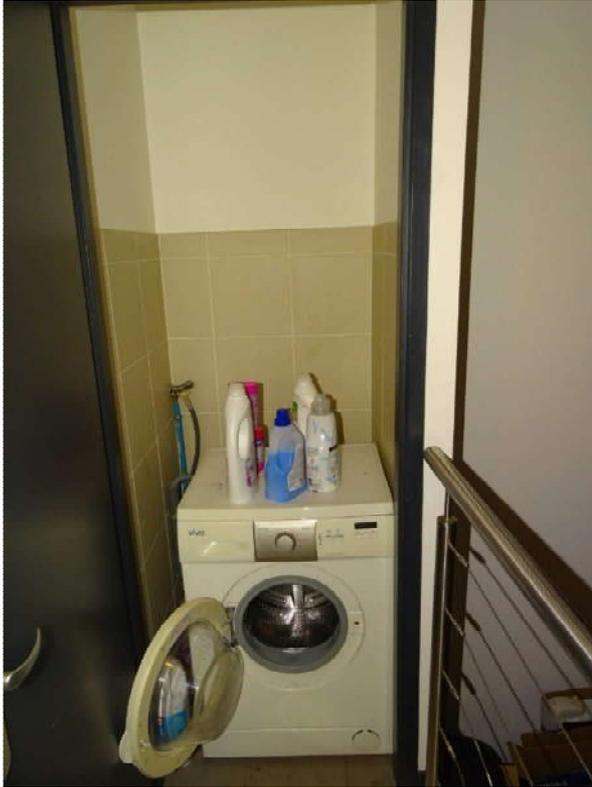
**Buanderie :**

Espace carrelé au sol, carrelé aux murs.

Plafond peint en placoplâtre.

Une arrivée pour machine.

Une porte pleine pour fermer le tout.
