PROCES VERBAL DESCRIPTIF

**L'AN DEUX MILLE VINGT ET UN
ET LE MERCREDI TROIS FÉVRIER**

Certifie avoir procédé ce jour, à partir de 10 heures, à LA RICAMARIE (42150), 59 rue Jean-Marie Pons, aux constatations suivantes :

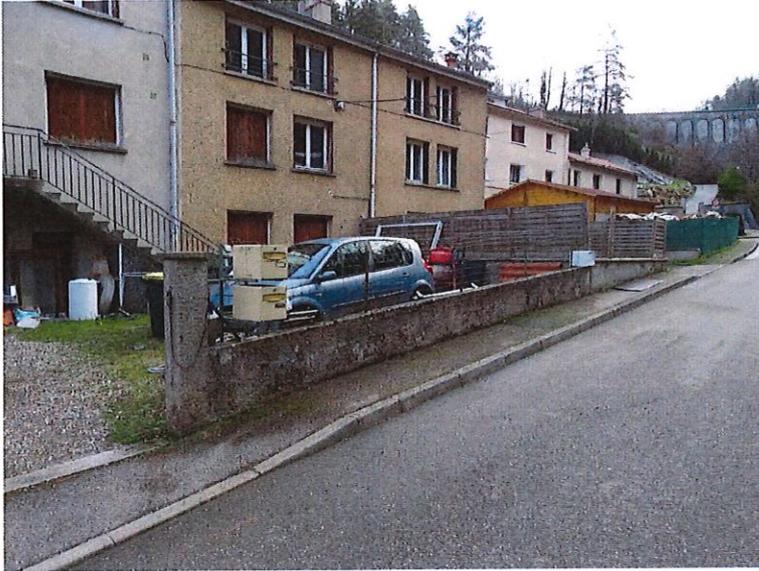
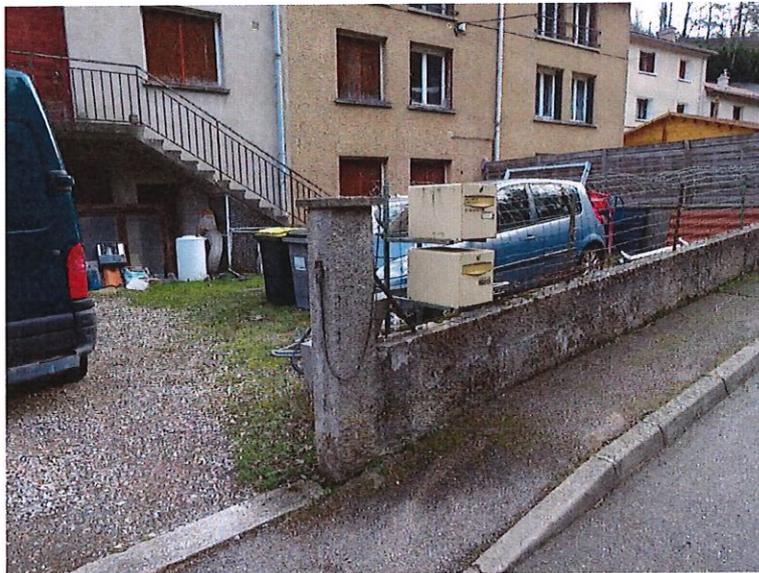
Je constate la présence en extérieur d'une murette et d'un portail avec un seul vantail, le second ayant été déposé, le tout maintenu par un procédé de fortune.

S'agissant maintenant de la cour, je constate que simplement du gravier a été rapporté avec du concassé.

Des matériaux divers y sont entreposés.

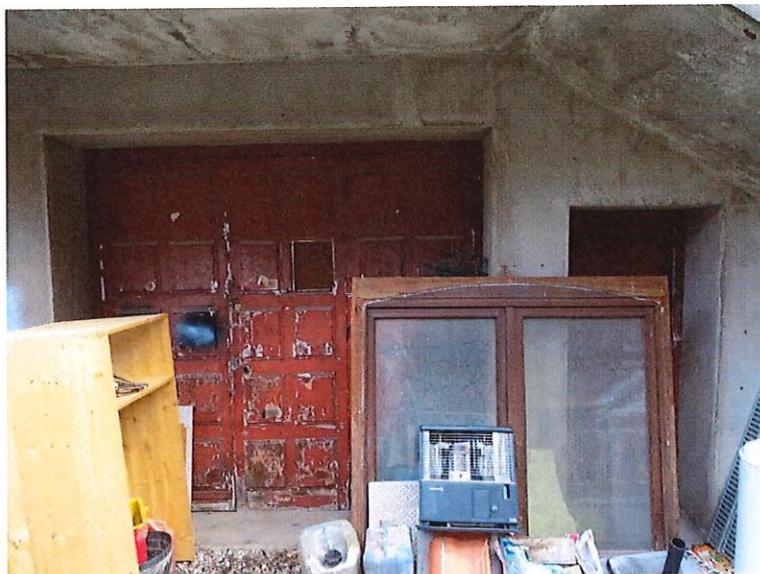
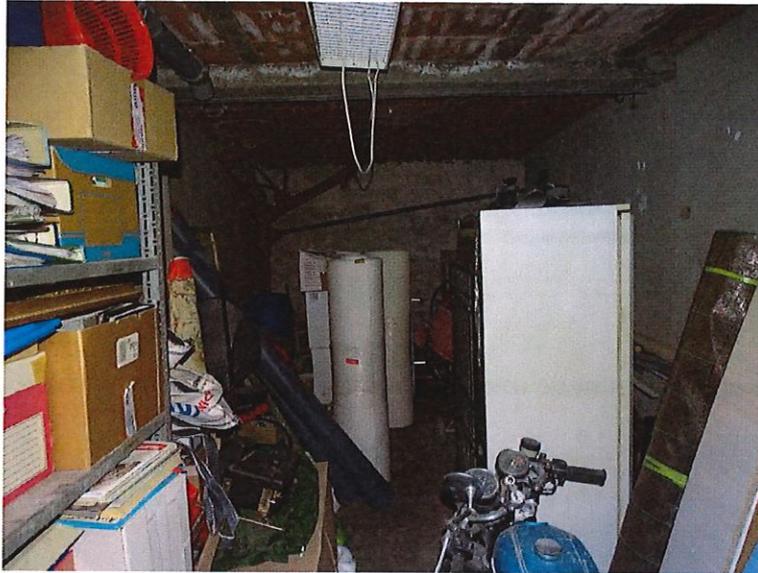
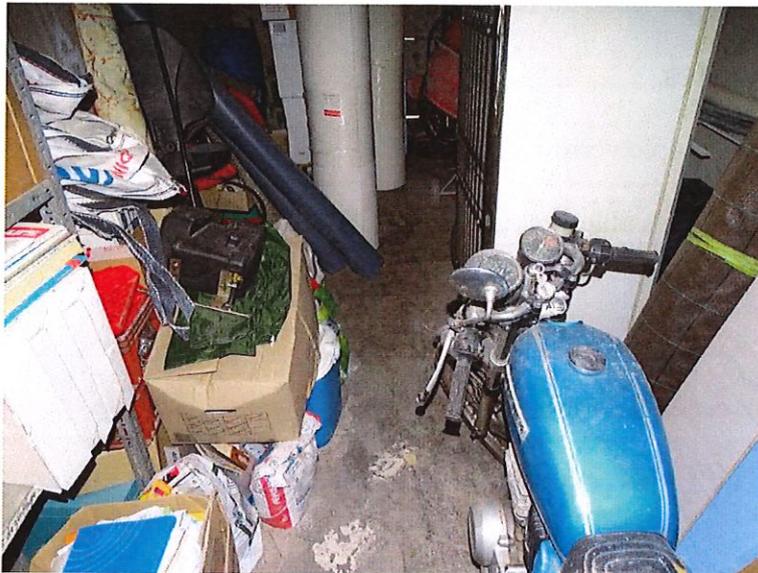
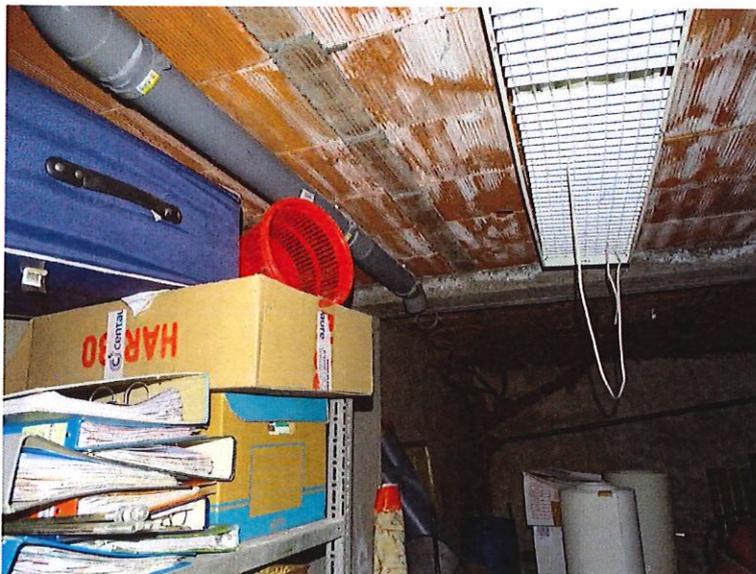
Premier garage :

Sol, dalle brute.

Murs bruts.

Plafond, carreaux briques.

Installation électrique ancienne.

Des raccordements PVC ne sont pas finalisés en plafonnier.

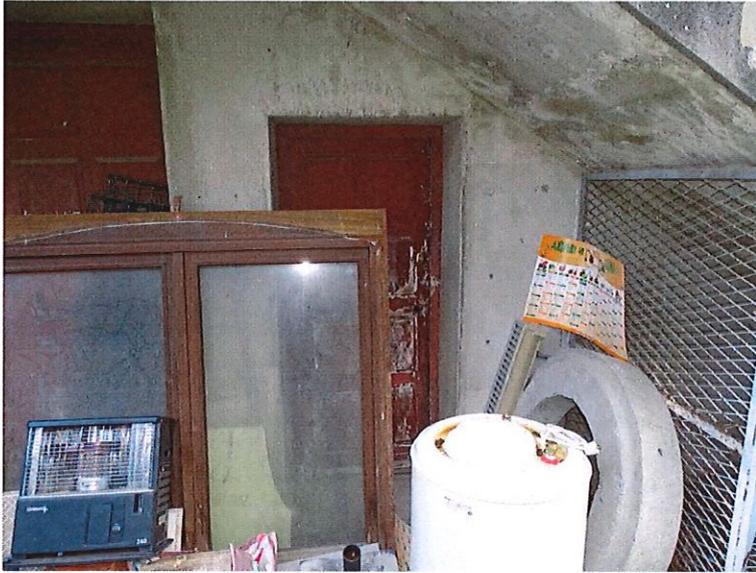
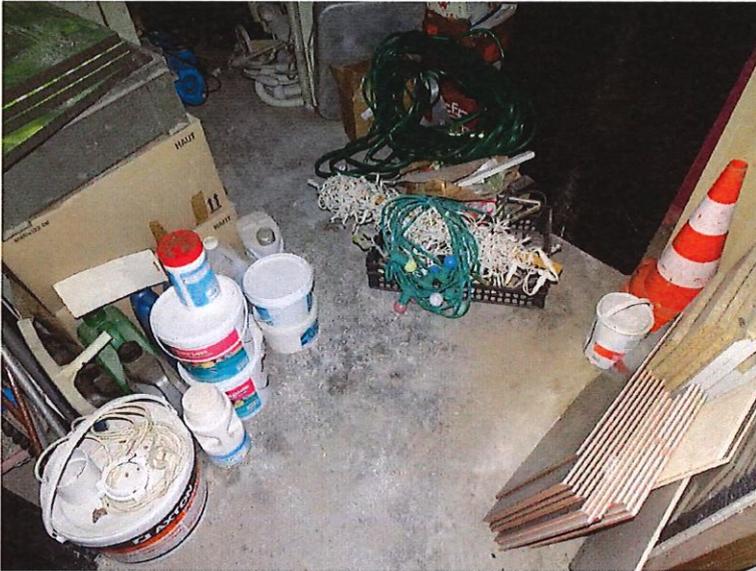
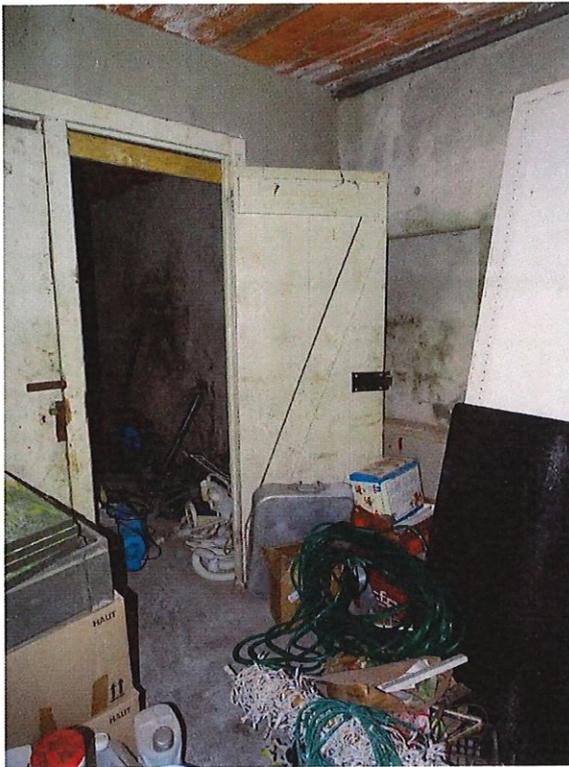
Dépôt:

L'accès se fait par une porte sous l'escalier. Là encore, les menuiseries sont anciennes et vétustes.

En fait, il s'agit davantage d'un dépôt que d'un appartement.

Sol, dalle brute.

Murs simplement enduits.

Dans le dégagement, aucune installation électrique visible.

Je constate également la présence de regards ouverts en face avant des différents locaux.

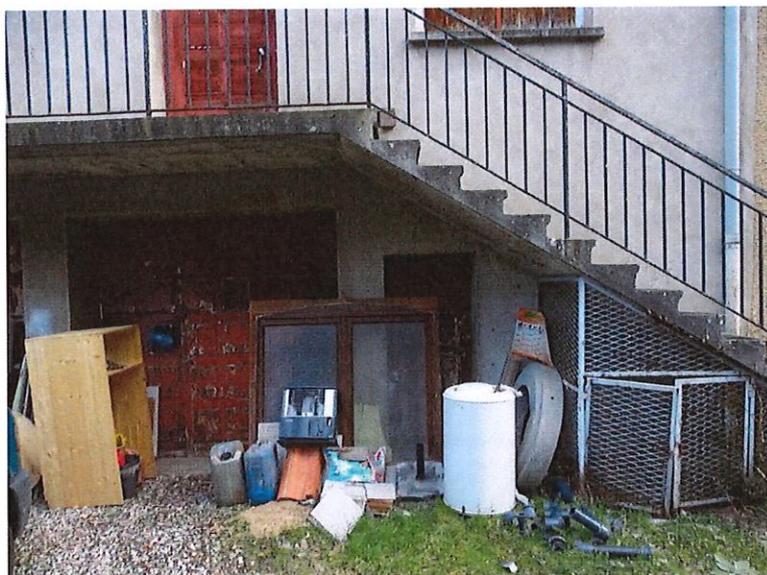
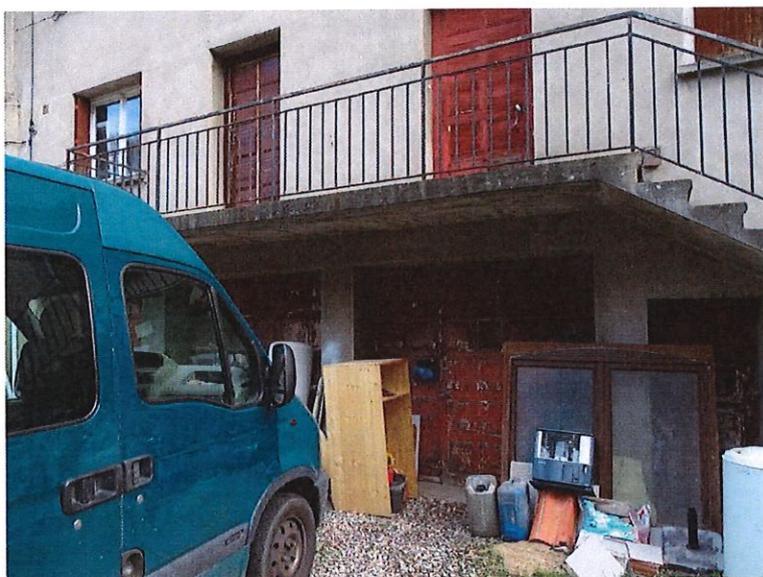
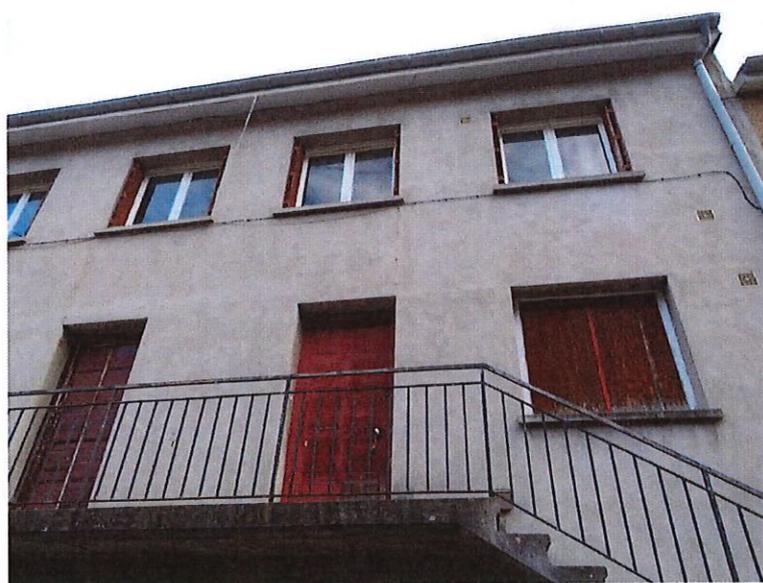
Accès :

L'accès se fait par un escalier en extérieur, lequel démarre en face avant de l'immeuble B.

Je peux constater que la rambarde est oxydée.

La maçonnerie, néanmoins, est globalement en état correct.

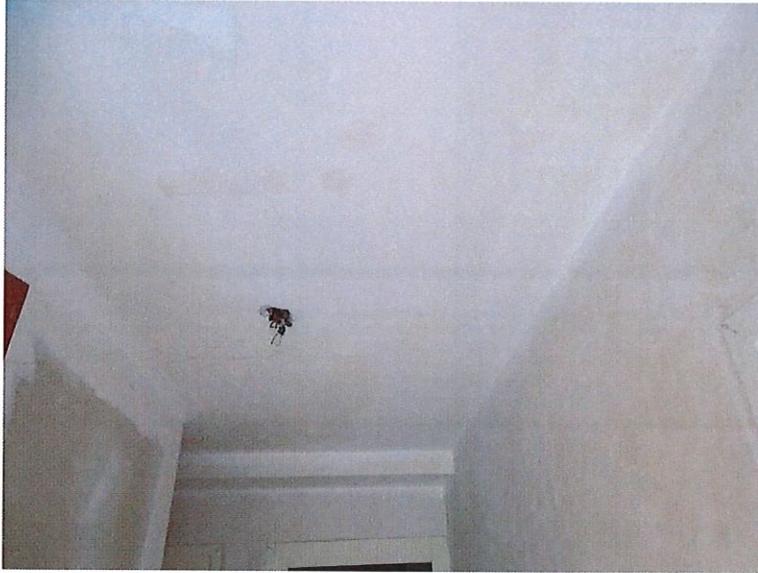
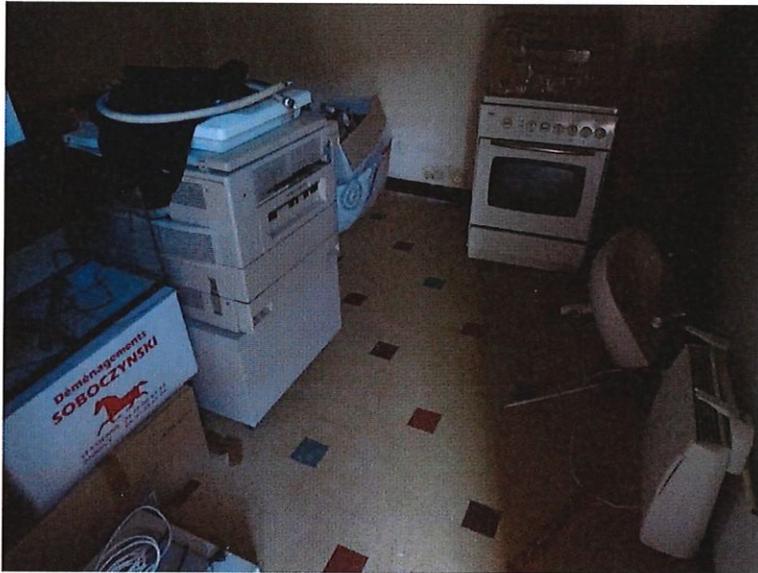
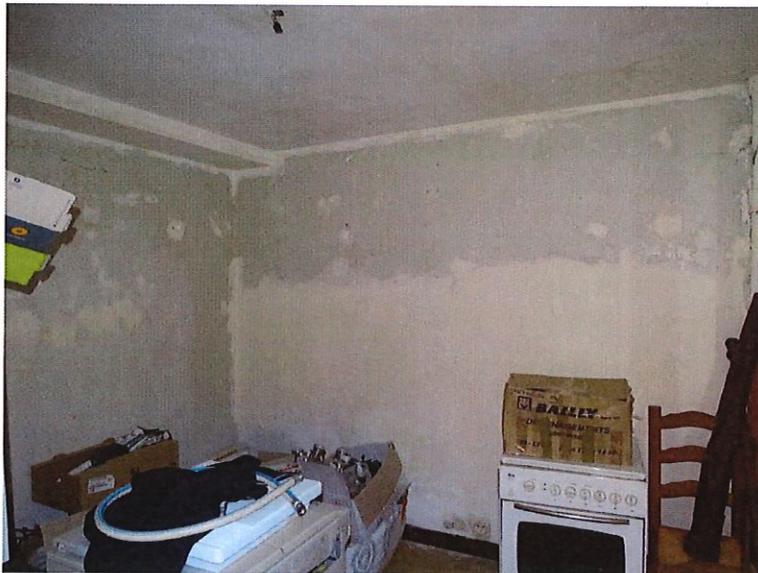
Premier appartement T1 niveau 1 (superficie 37,23 m²) :

Sol carrelé, ancien.

Murs grossièrement ratissés.

Plafond également grossièrement ratissé.

Installation électrique à l'heure actuelle non finalisée.

Les lieux ne sont pas habitables en l'état.

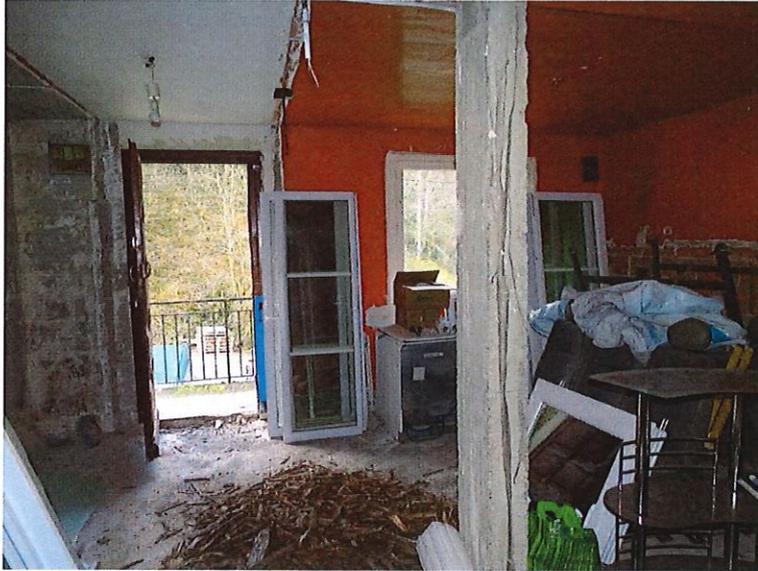
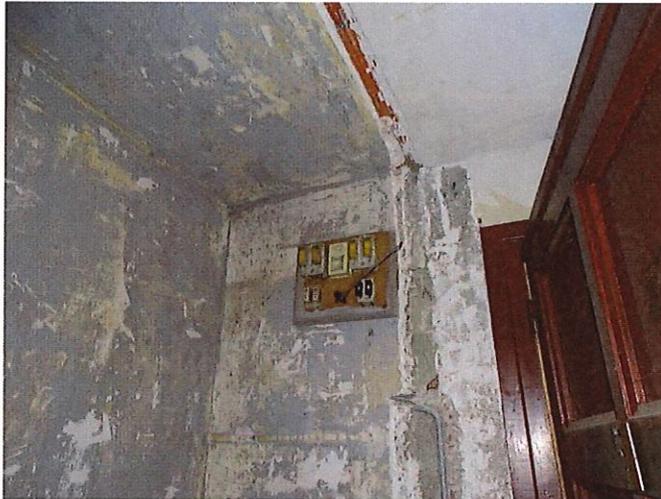
Deuxième appartement au premier étage (38 m2) :

Les lieux sont encombrés par des menuiseries qui n'ont pas été posées.

Le sol est une dalle brute.

Les murs ont été curés.

Les installations électriques sont à resuivre.

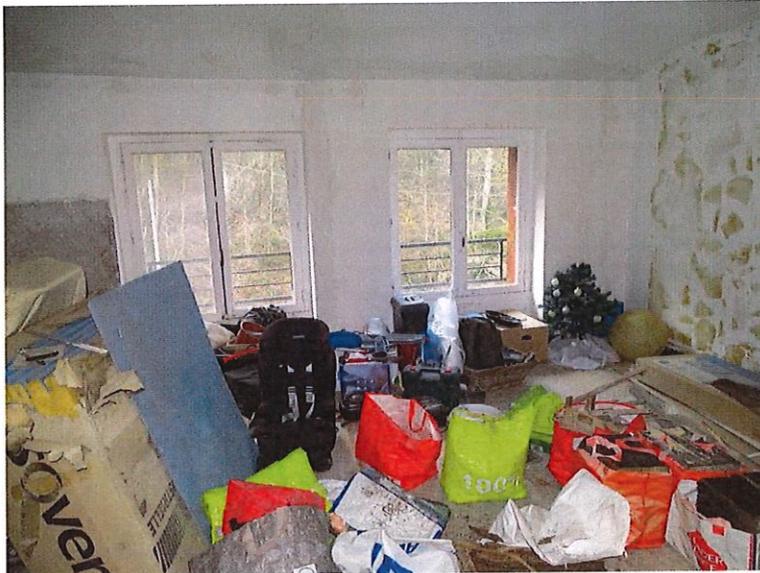
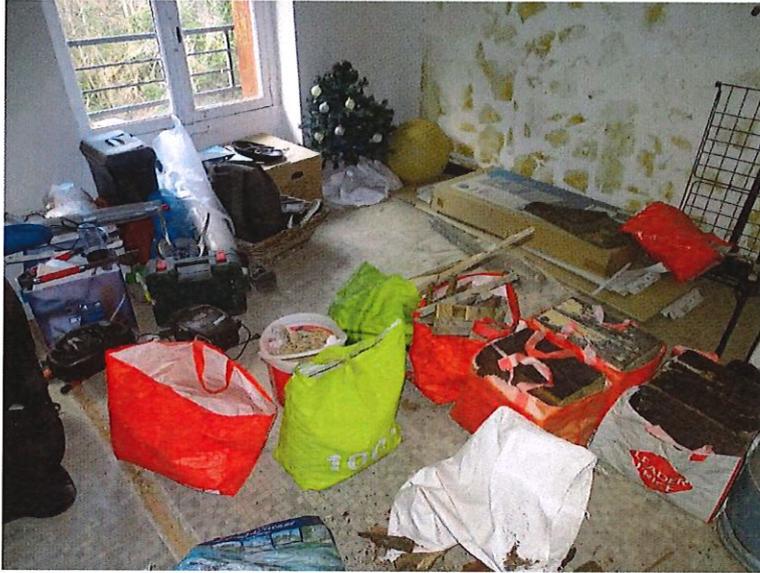
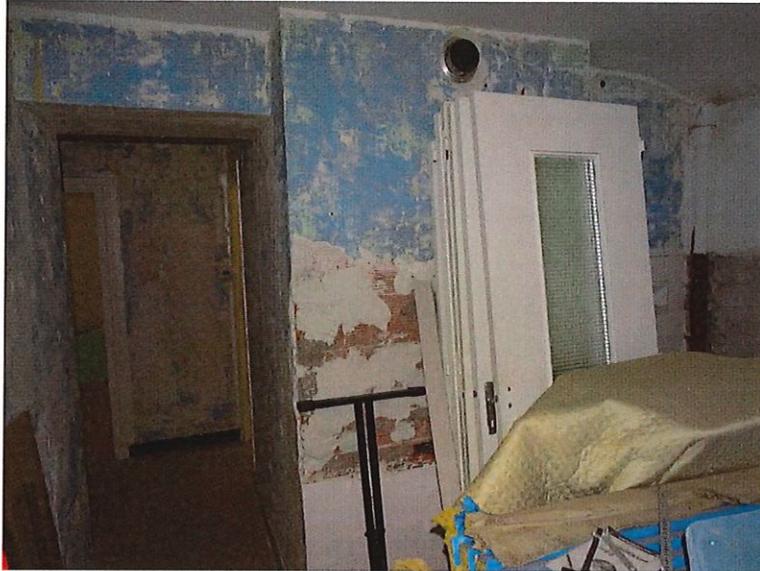
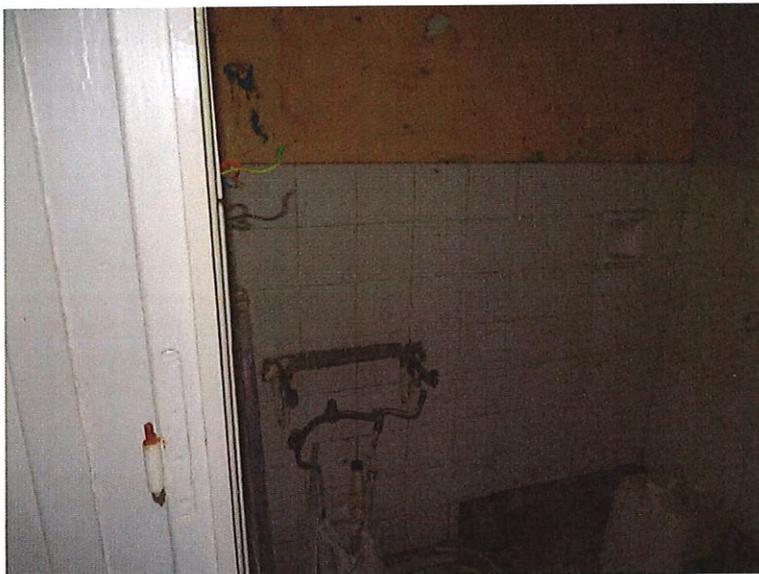
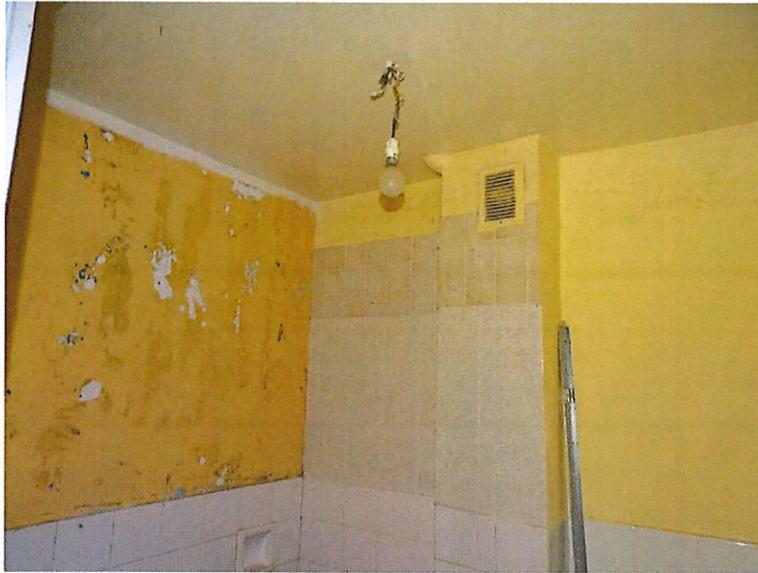
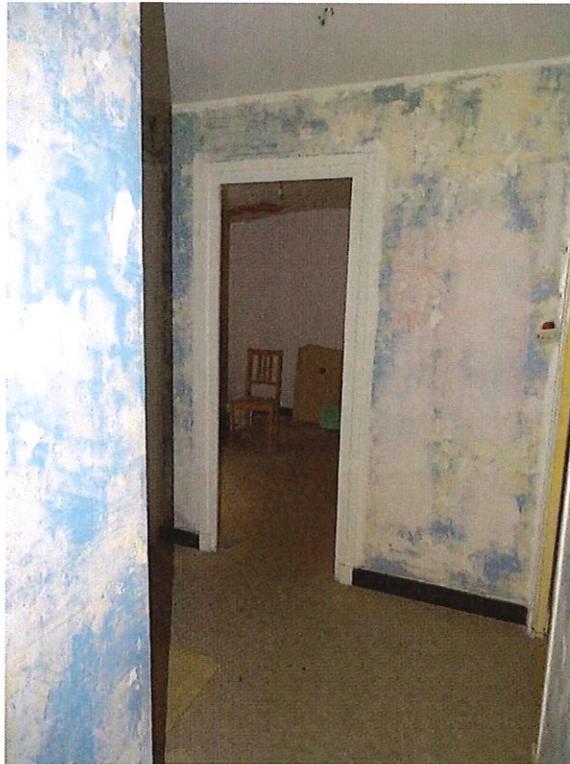
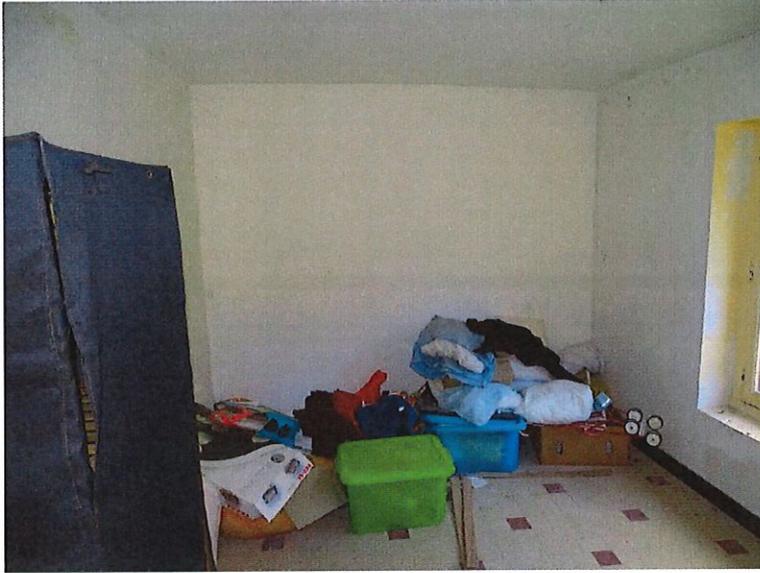
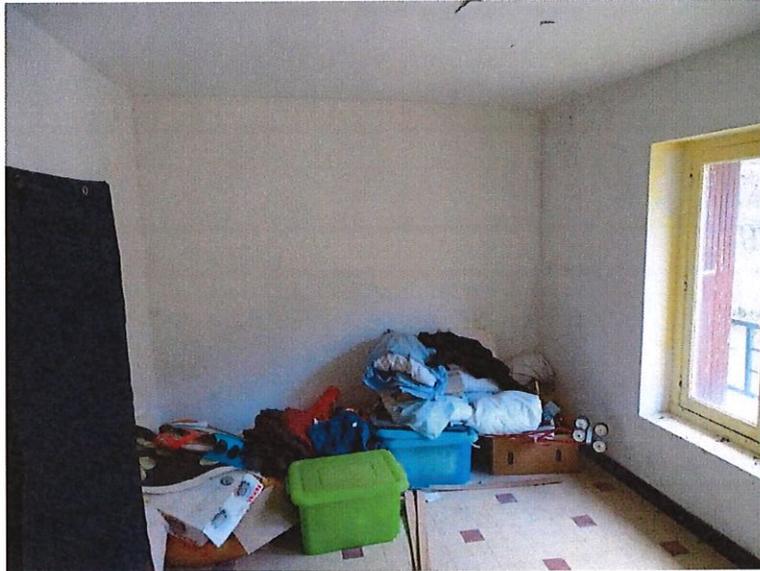
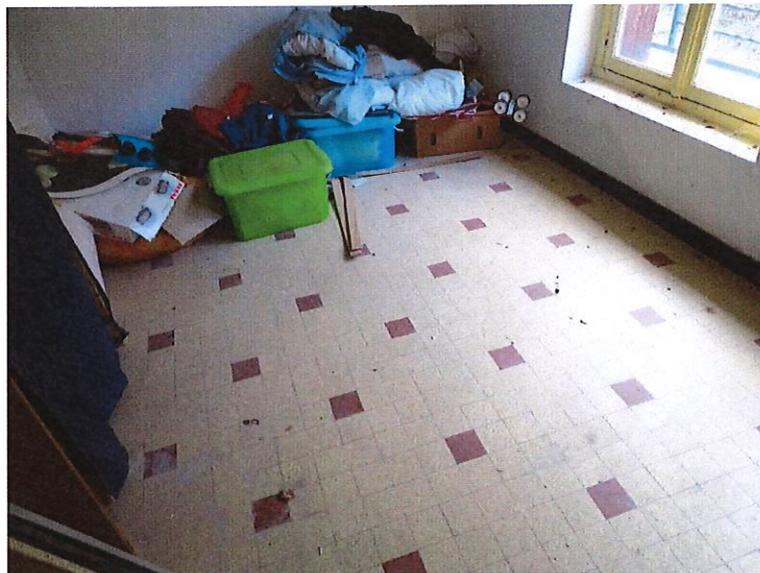
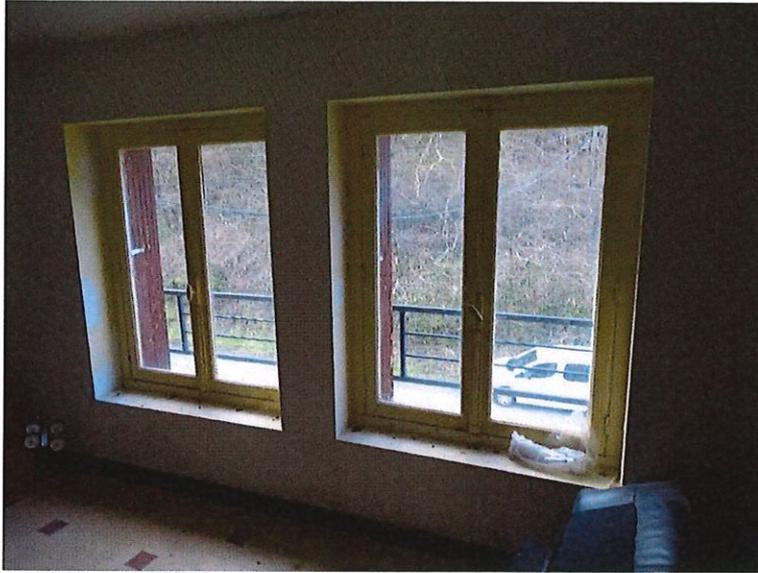
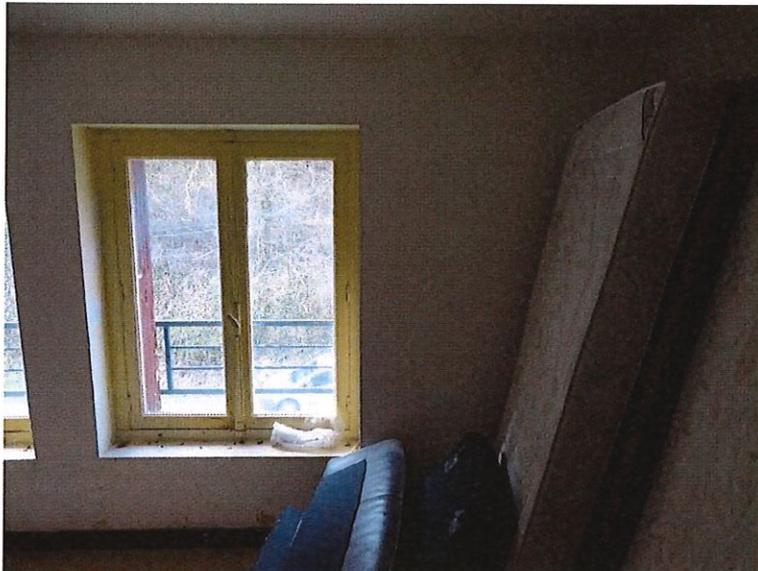
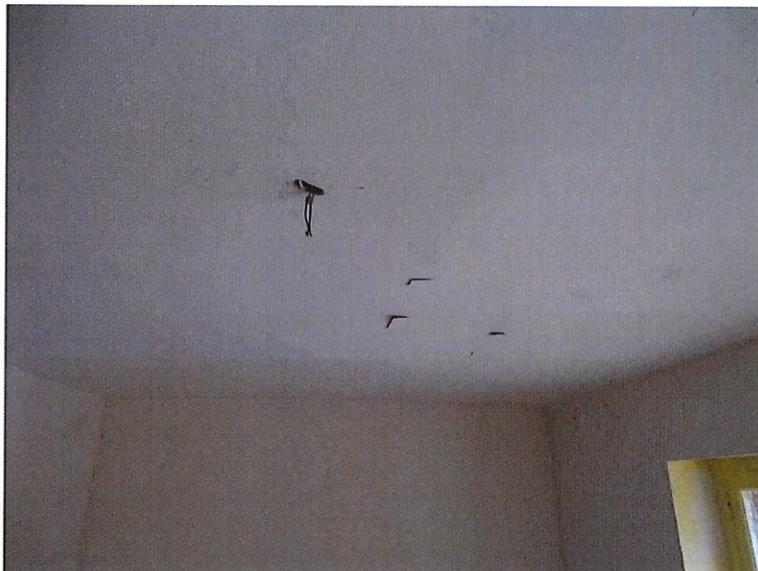
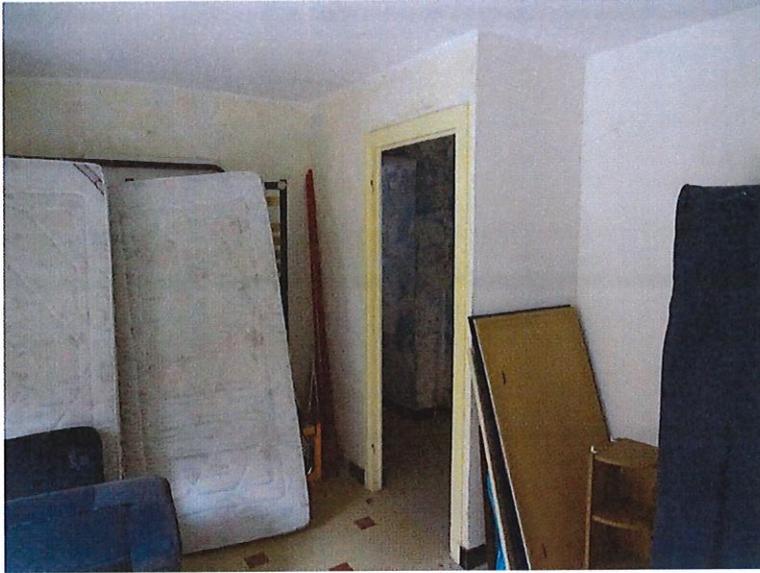
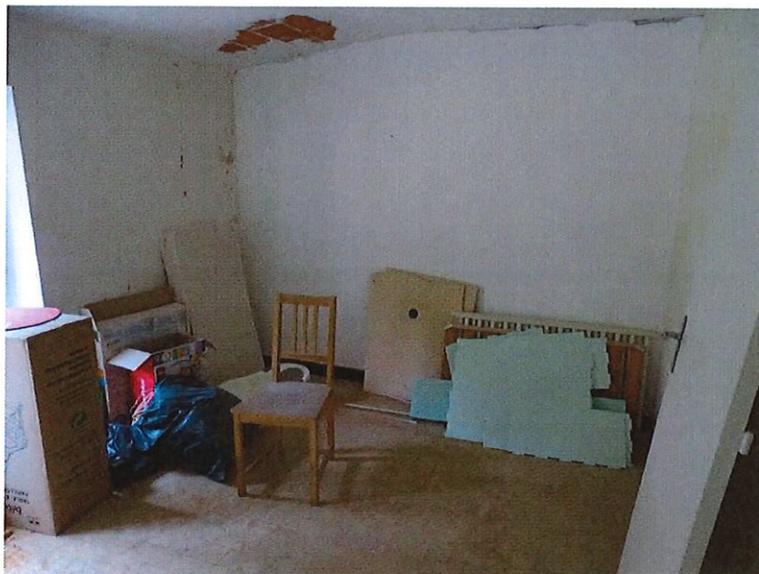
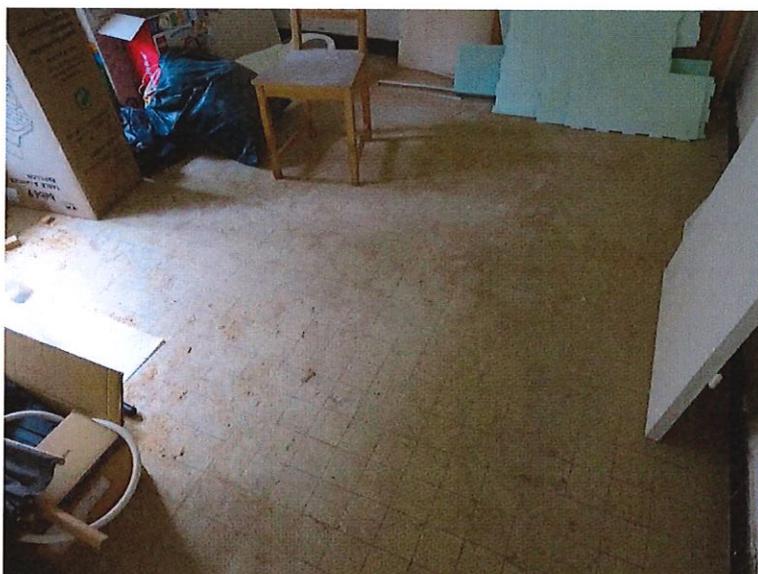
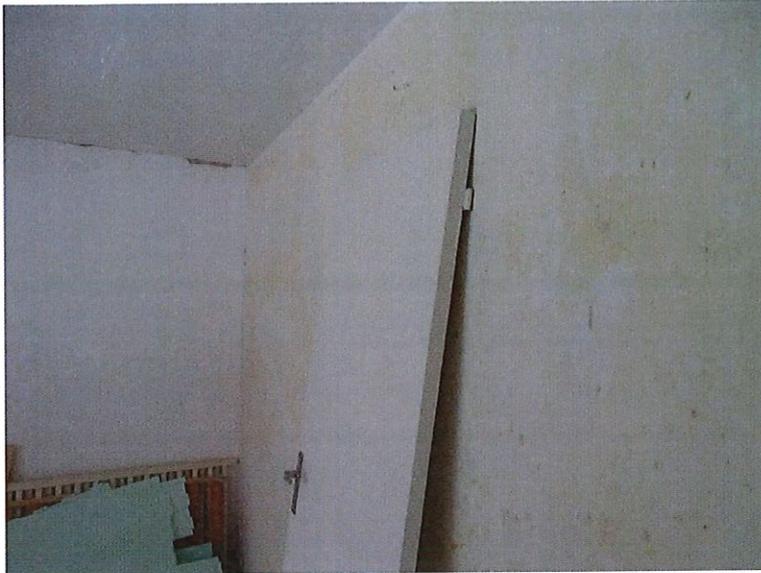
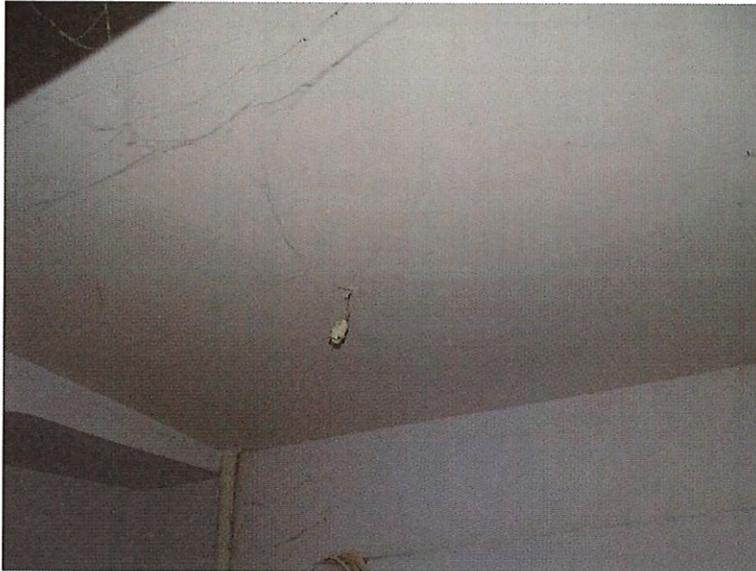
Appartement T2 : 53,10 m2:**Première pièce :**

Il est composé tout d'abord d'une avec deux fenêtres sur la rue Jean Marie Pons. Les huisseries sont en mauvais état. Il s'agit d'une porte en bois, ancienne.

L'électricité est en cours de réfection mais l'état d'avancement est limité.

Sol carrelé, en état correct. Stigmates liés à la dépose de cloisons.

Tous les appareillages ont été déposés.

Deux fenêtres, volets bois. Le tout est ancien et vétuste.

Installation électrique hors service.

La plâtrerie est simplement en cours de réfection.

A noter dans le couloir la présence d'un conduit sans grille d'évacuation.

Les installations électriques sont particulièrement vétustes et ne sont qu'en cours de réfection avec un état d'avancement très limité.

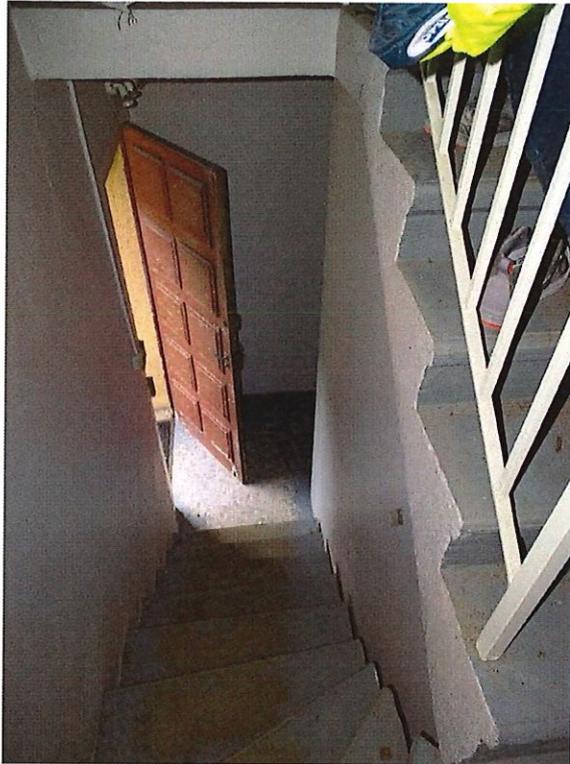
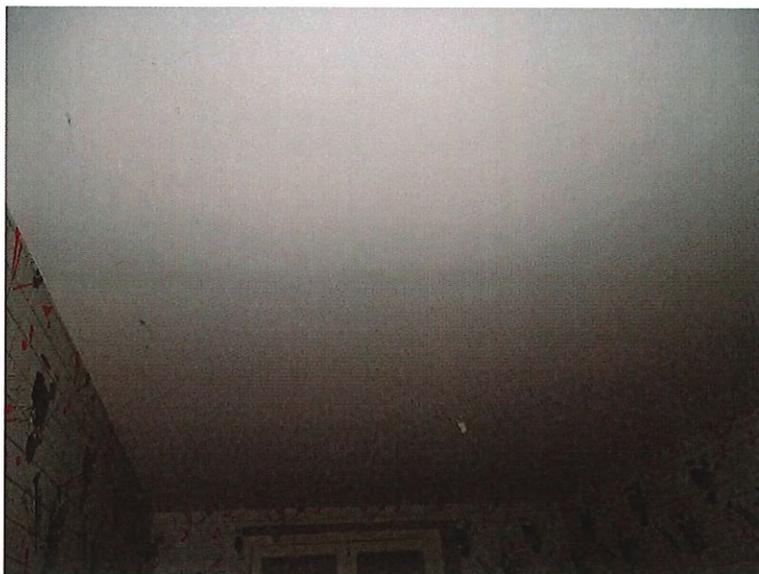
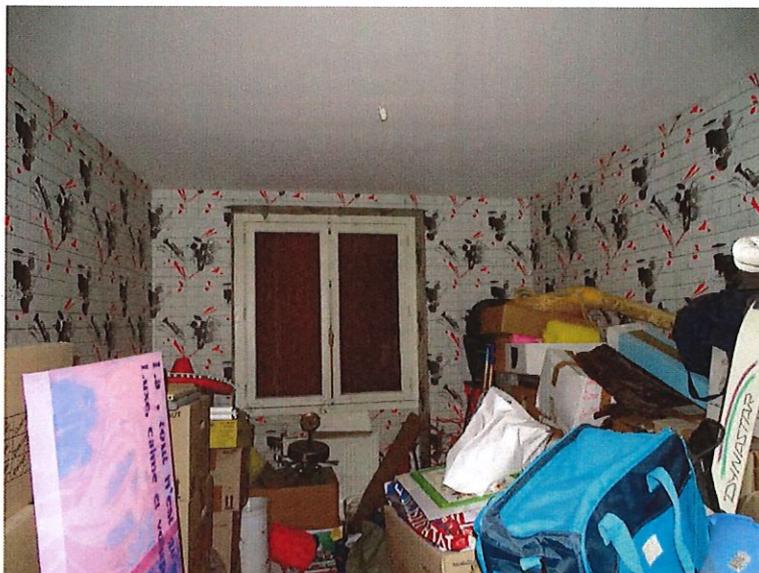
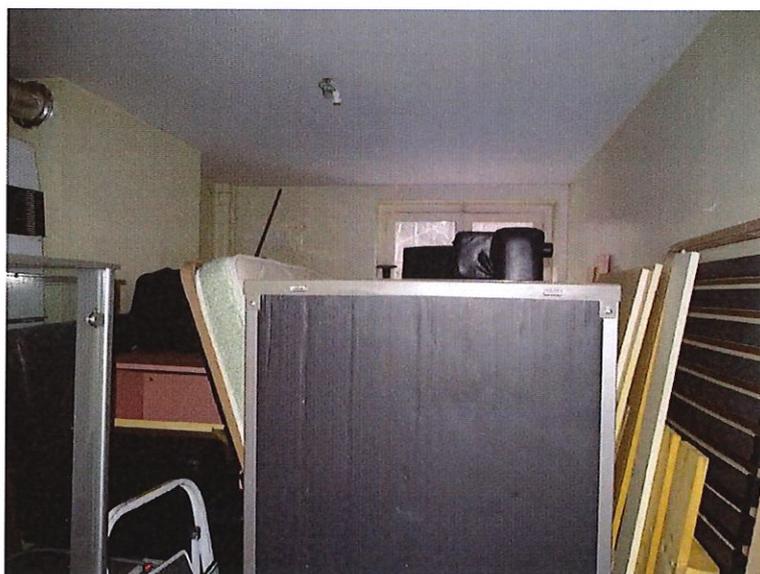
Appartement T1 – niveau 0 situé en face de l'entrée immeuble B : 26,05 m2 :

Je constate que les lieux sont totalement encombrés par du mobilier.

Je constate que, là encore, les lieux ne sont pas aménagés.

Les huisseries sont en bois, anciennes, simple vitrage, hors service.

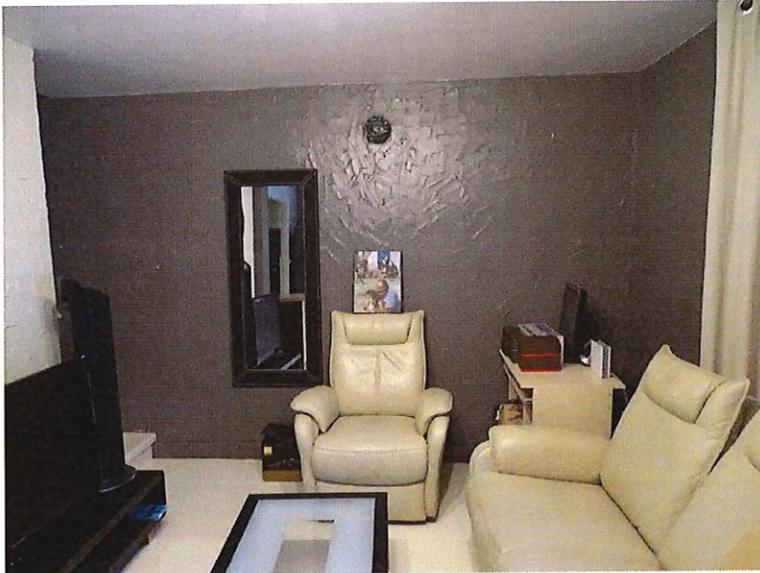
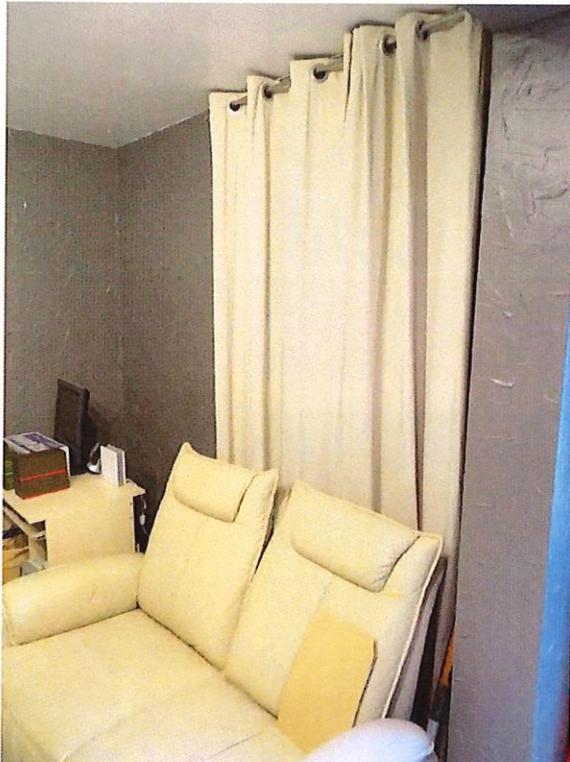
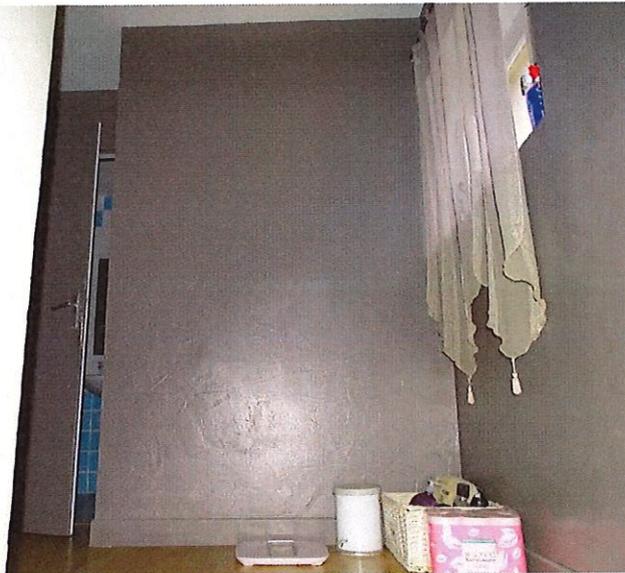
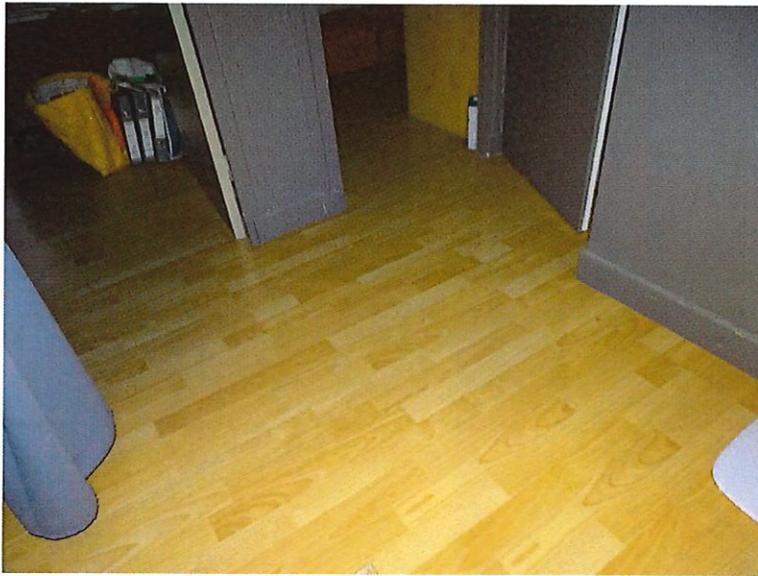
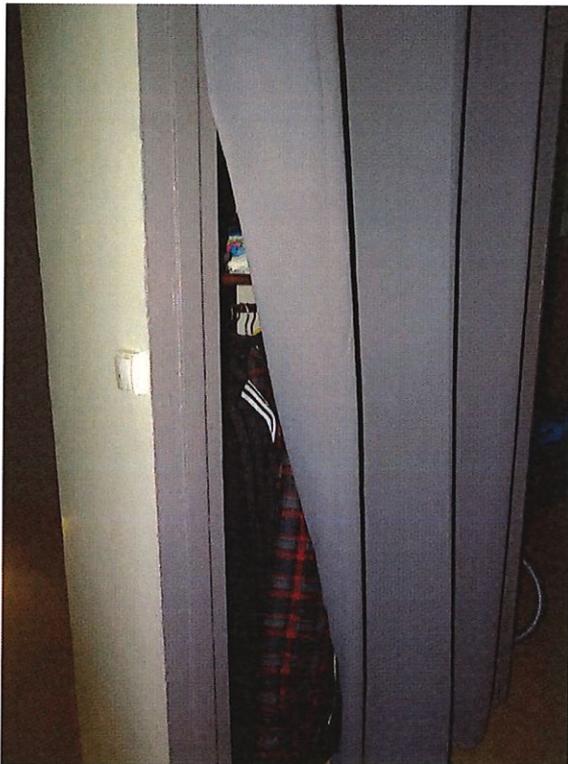
Appartement T3 rez-de-jardin : 45,89 m2 :

Marques d'humidité marquées sur la porte-fenêtre en pied de mur.

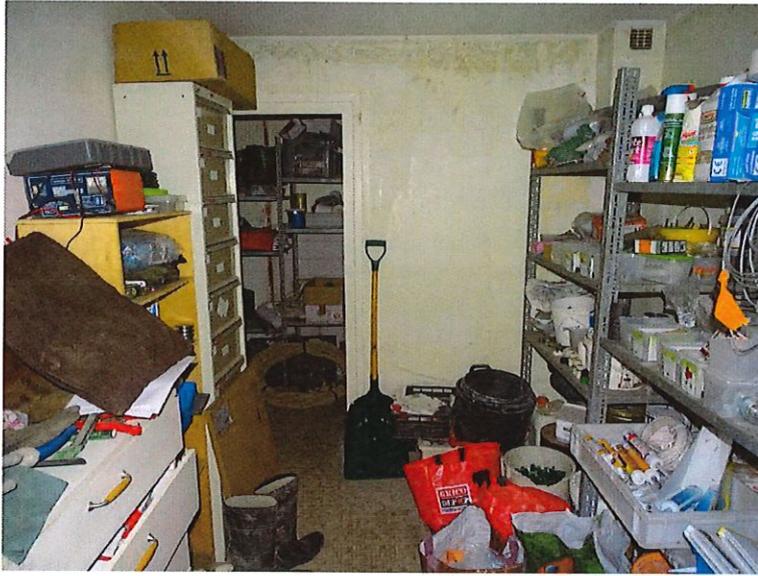
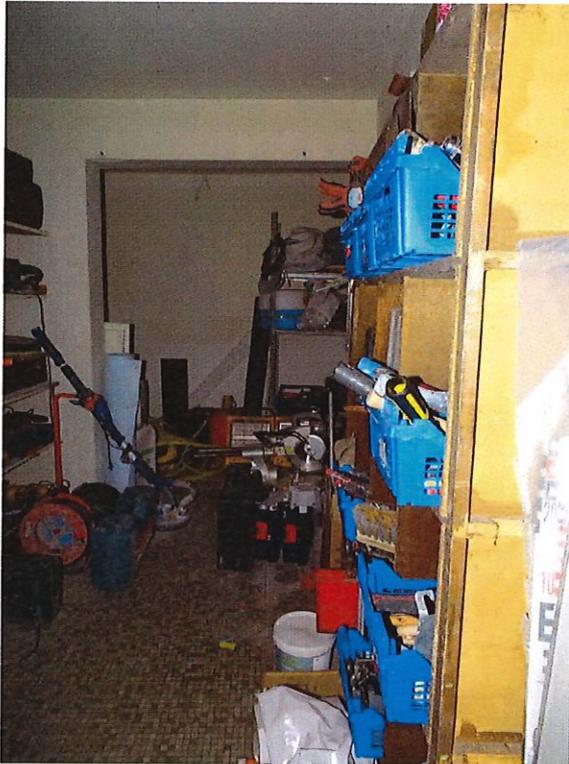
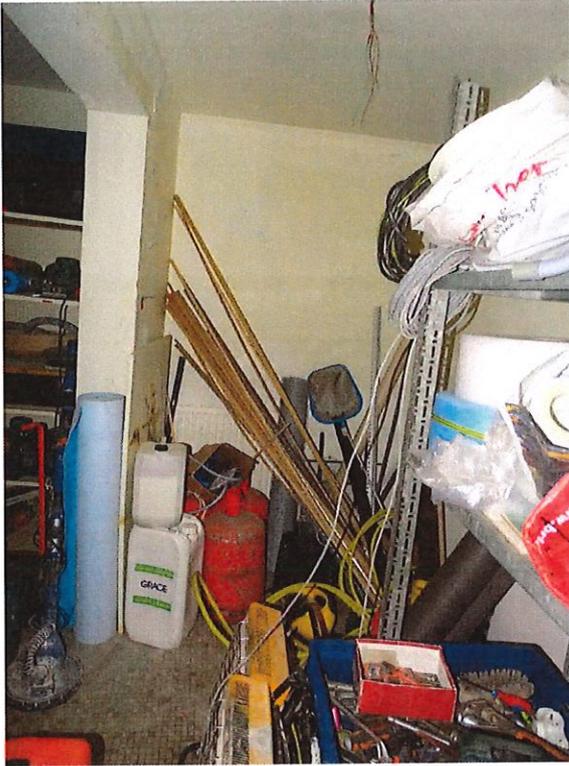
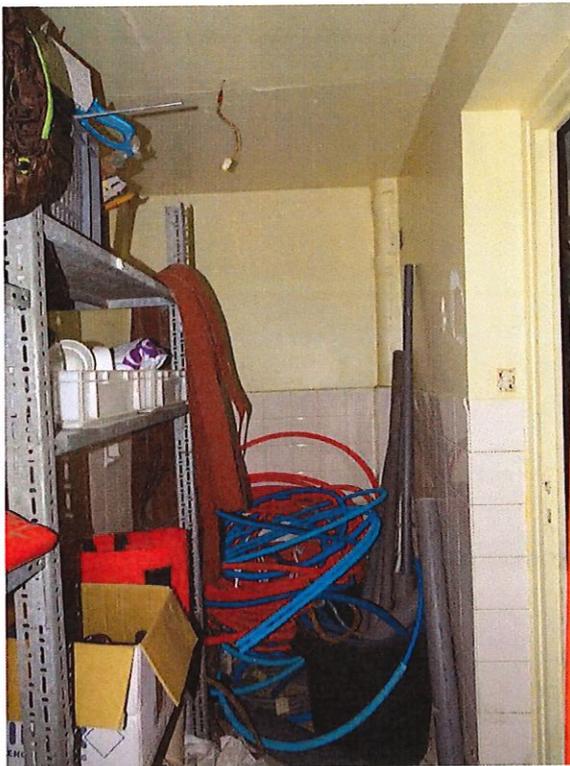
Dernier appartement en rez-de-chaussée :

Je constate que cet appartement n'a pas été rénové.

Le sol est carrelé, ancien.

Les murs sont détapissés.

Au plafond, toile de verre peinte.

Une porte-fenêtre à deux vantaux sur l'entrée principale et une fenêtre à deux vantaux donnant sur la deuxième pièce, le tout ancien.

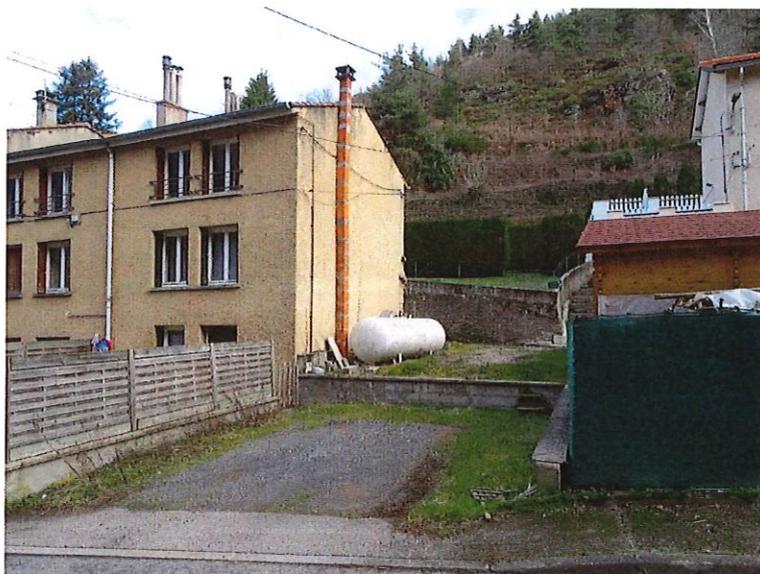
Extérieur :

Je constate en extérieur, et qui va jouxter la zone de travaux, la présence d'une cuve à gaz.
