PROCES - VERBAL

DESCRIPTIF

Sur la commune de BORMES-LES-MIMOSAS (Var) une maison à usage d'habitation sise 69, rue des Narcisses et terrain attenant, parcelle cadastrée section AN°198 sise 69, rue des Narcisses pour une contenance de 3 a 86 ca.

Certifions nous être transporté ce jour à 14 heures 30 à BORMES-LES-MIMOSAS au 69, rue des Narcisses où nous avons procédé au descriptif ci-après :

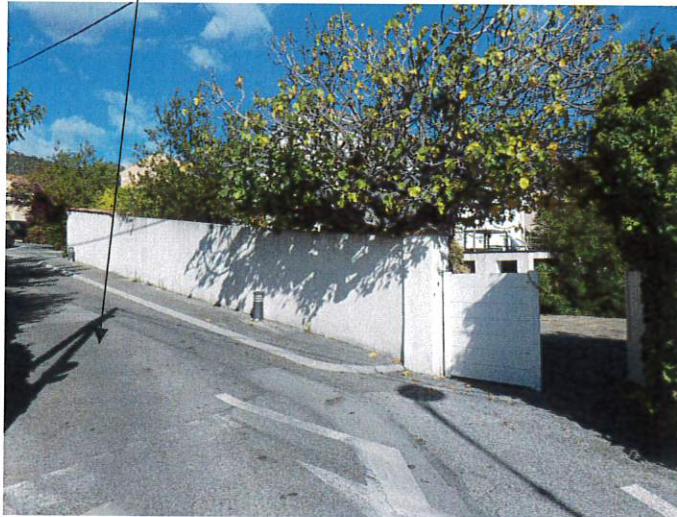
Rue des Narcisses qui longe la limite ouest de la parcelle AN 198 avec le mur d'enceinte et le portail permettant d'accéder à la propriété :

Le portail est cassé, il est maintenu en position fermée par une corde et les deux piliers sont fissurés :

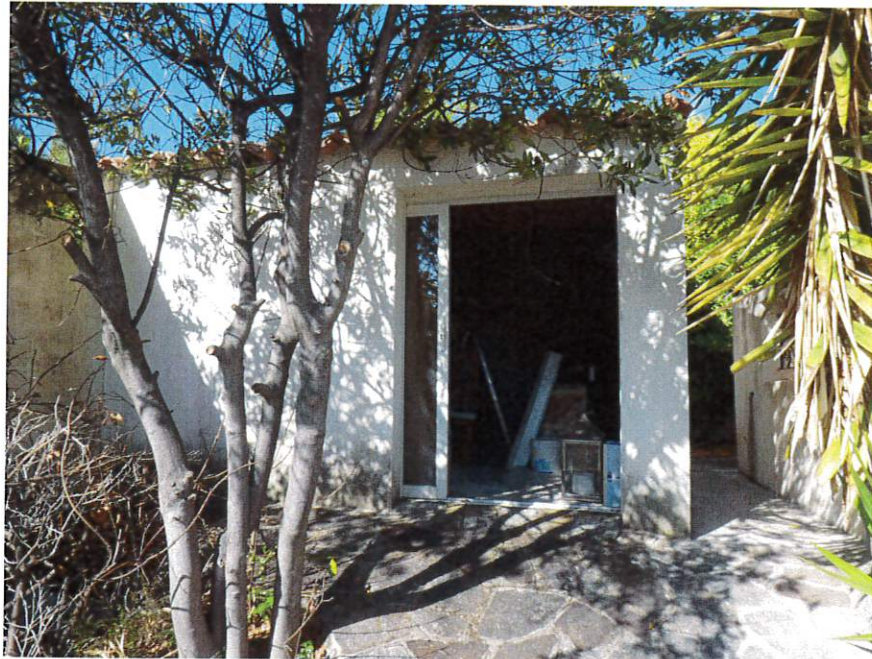
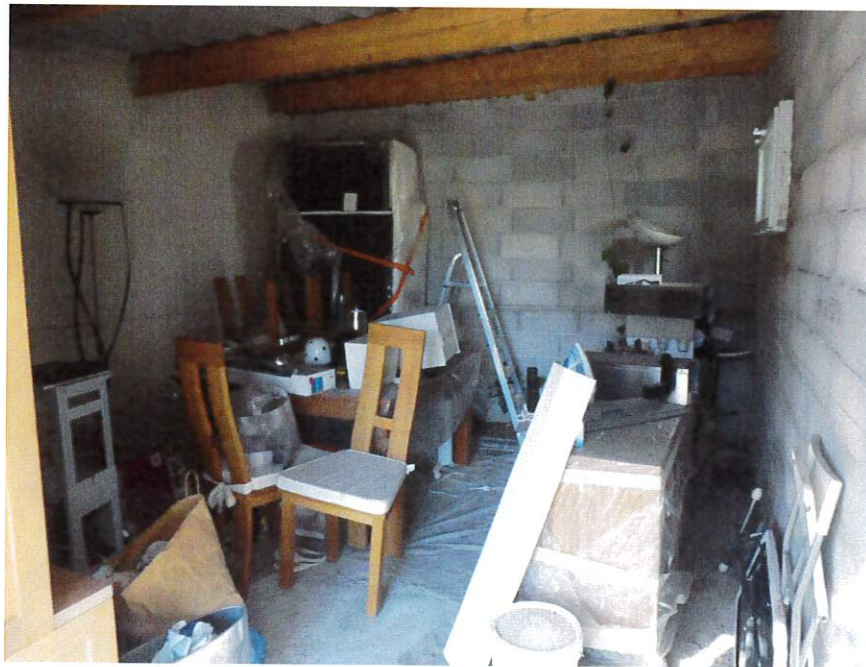
Dépendance construite côté nord-ouest de la parcelle :

Cette dépendance sert de remise. Construction en agglos et toiture qui selon le diagnostiqueur est constituée de plaques PST recouvertes de tuiles.

Au sol, dalle béton. On y accède par une baie coulissante.

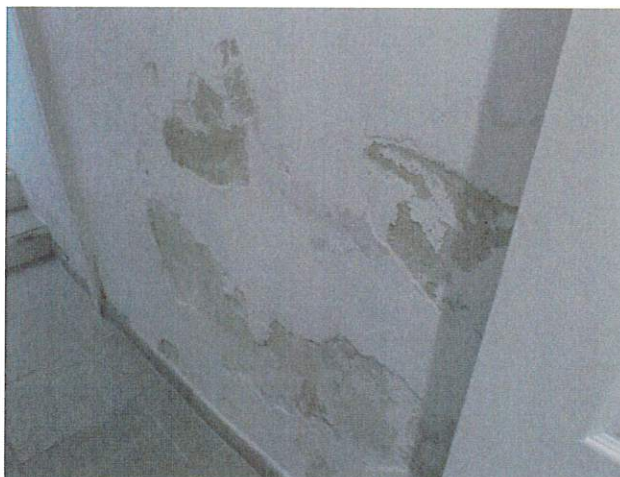
Par endroits, murs sont en mauvais état avec des enduits et des peintures qui décroquent et se désagrègent.

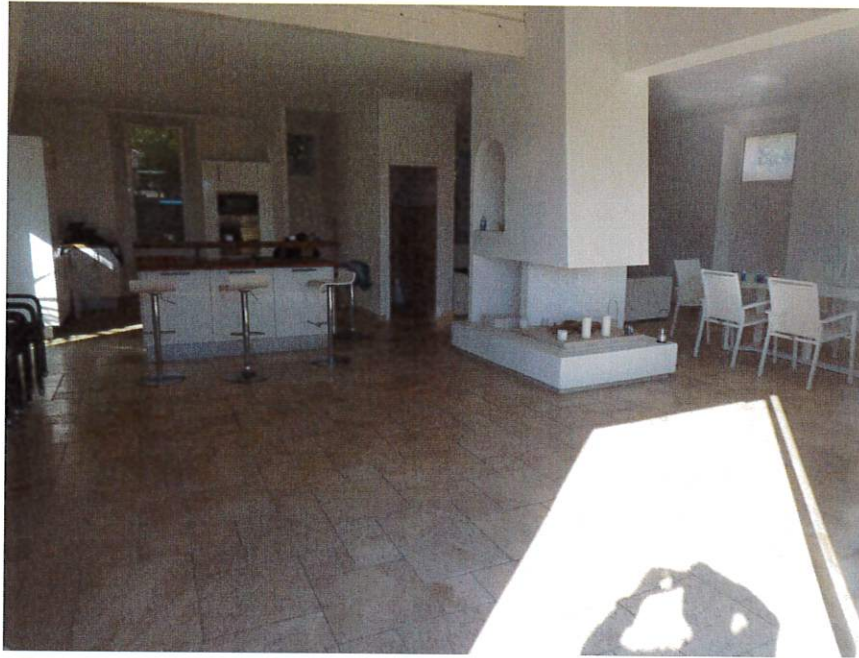
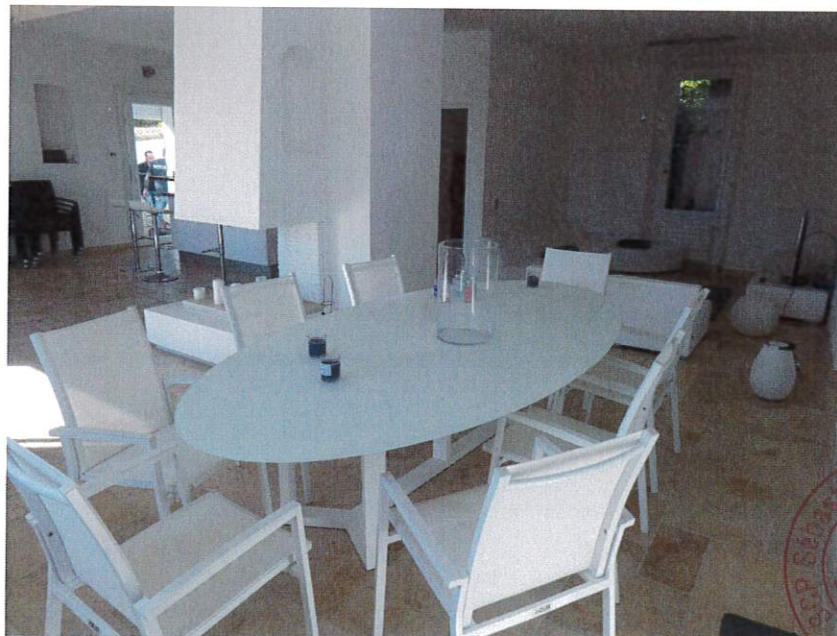
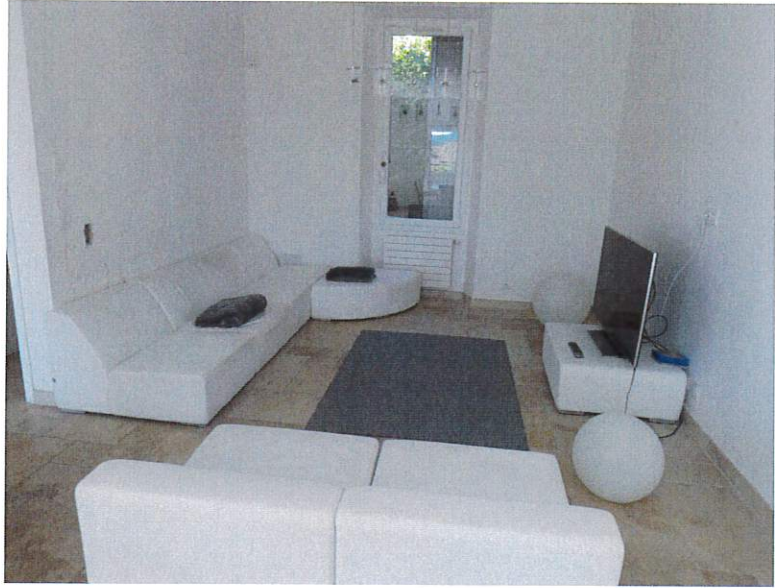
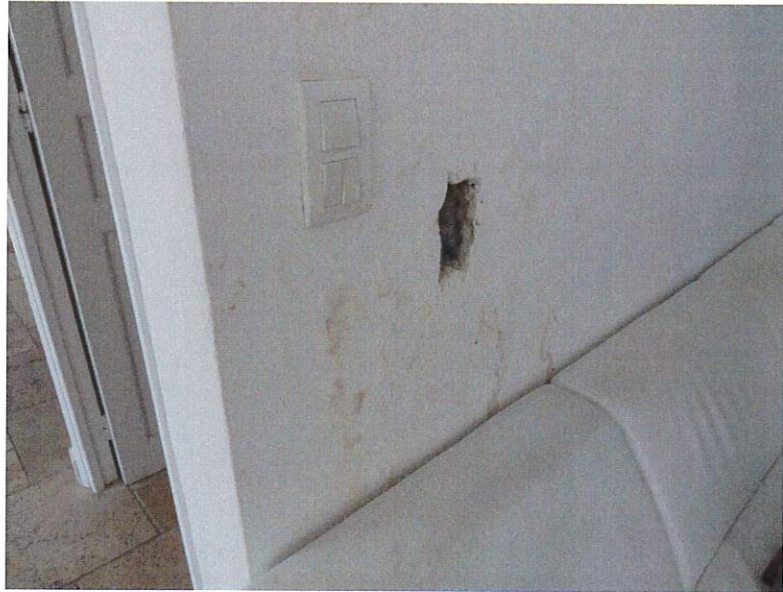
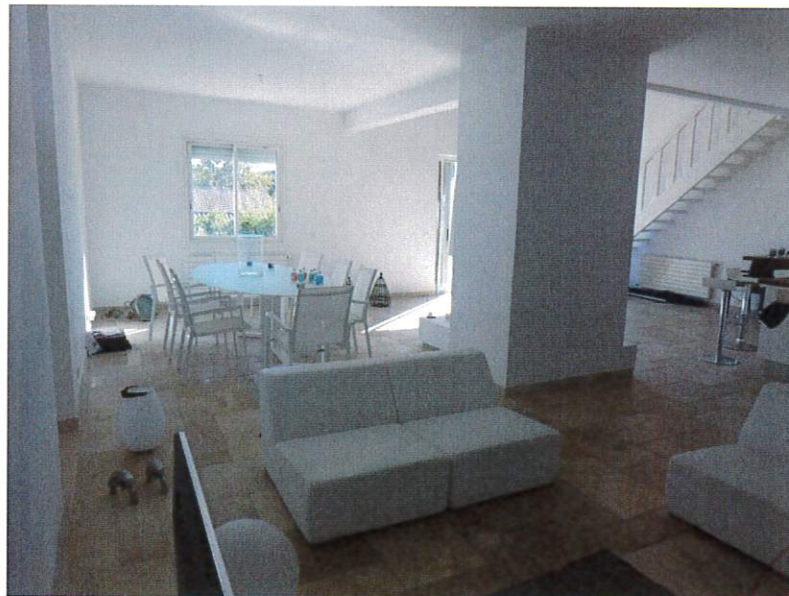
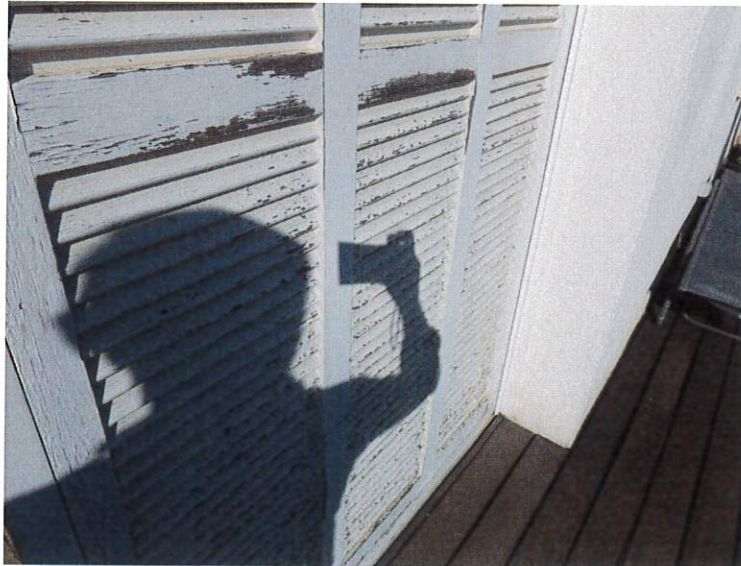
Peintures blanches murs et plafond. On signalera des peintures qui se désagrègent et boursoufflent autour d'un trou rectangulaire réalisé dans la cloison séparant le salon des WC. Ce trou a mis à jour deux goulottes électriques.

Séjour : A l'est, ouverture avec châssis fixe située en partie haute du pignon et en façade sud, une fenêtre avec volet roulant électrique et une baie avec deux panneaux coulissants. Devant la baie coulissante, volets bois vétustes.

Au centre du séjour, cheminée maçonnée sans insert, le conduit de cheminée semble condamné.

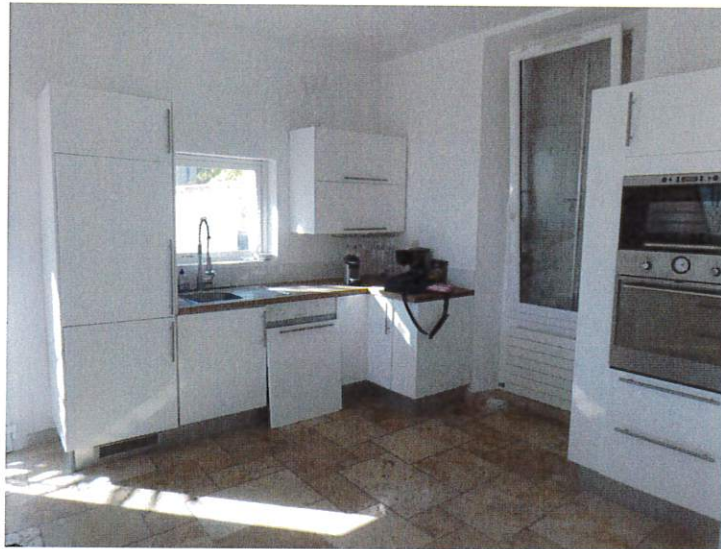
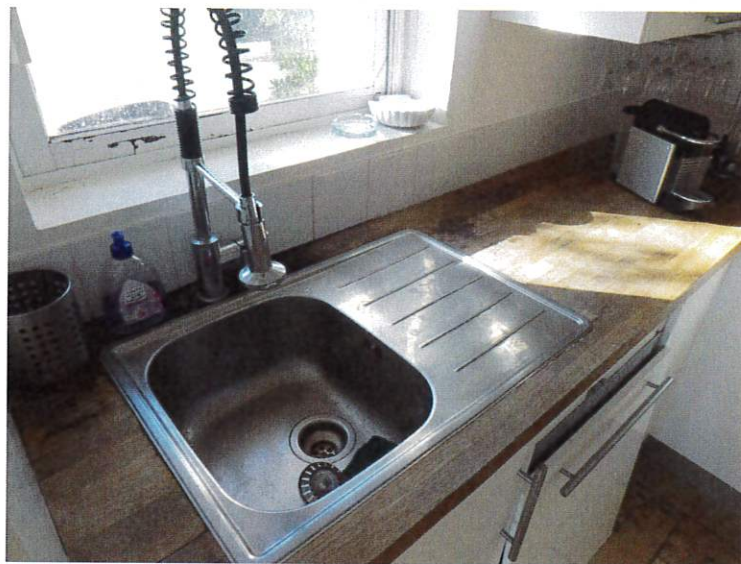
Le plan de travail bois ou imitation bois est décoloré par endroits avec colorations noirâtres autour de l'évier.

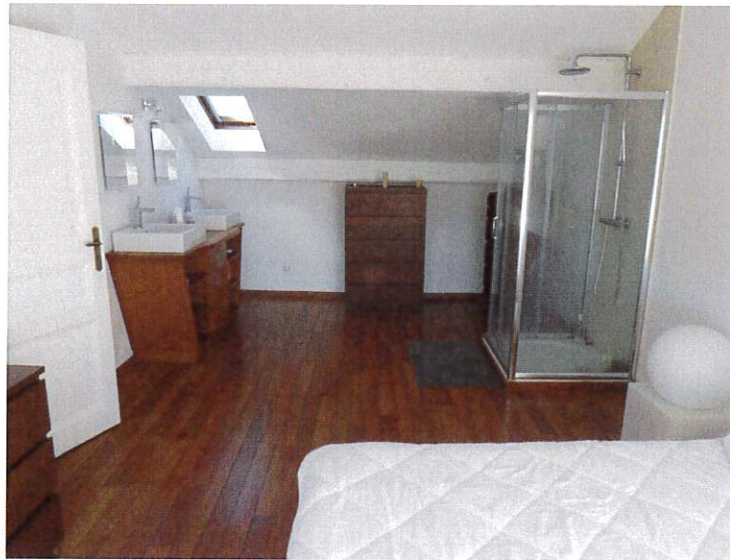
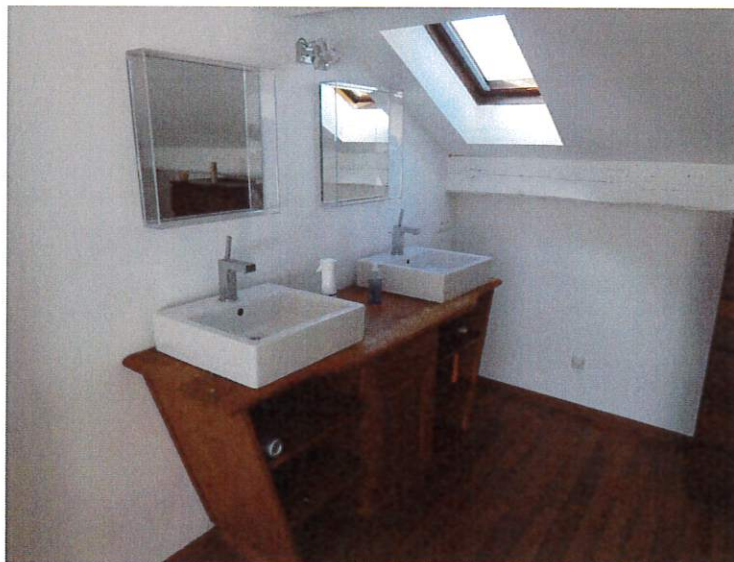
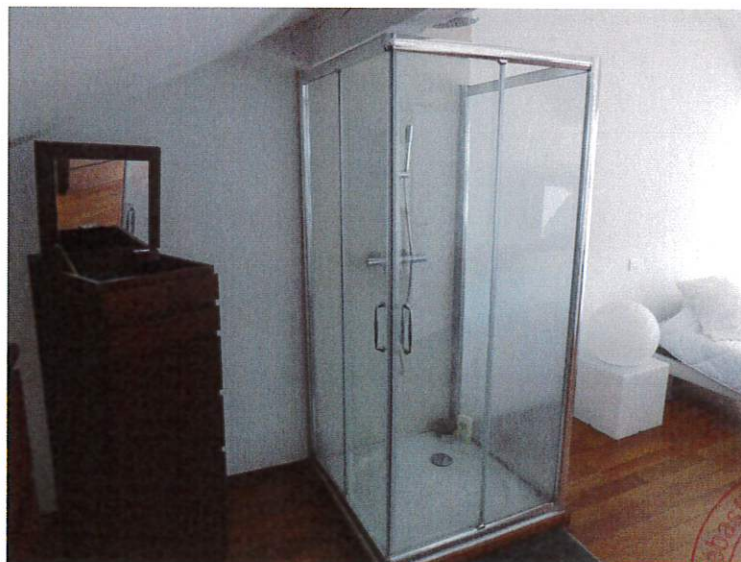
La chambre dispose d'un split de climatisation AIR PLASMA. Le compresseur de climatisation ATLANTIC est lui posé sur le solarium présenté ci-après.
