PROCES-VERBAL DE CONSTAT DE DESCRIPTION DES LIEUX

L'AN DEUX MILLE VINGT-QUATRE ET LE SIX SEPTEMBRE

Me suis rendu ce jour à 10 heures 00 sur la commune de COURS-LA-VILLE (69470), 2, chemin de la Villette à
l'effet de dresser le procès-verbal descriptif de l'immeuble dont est propriétaire.

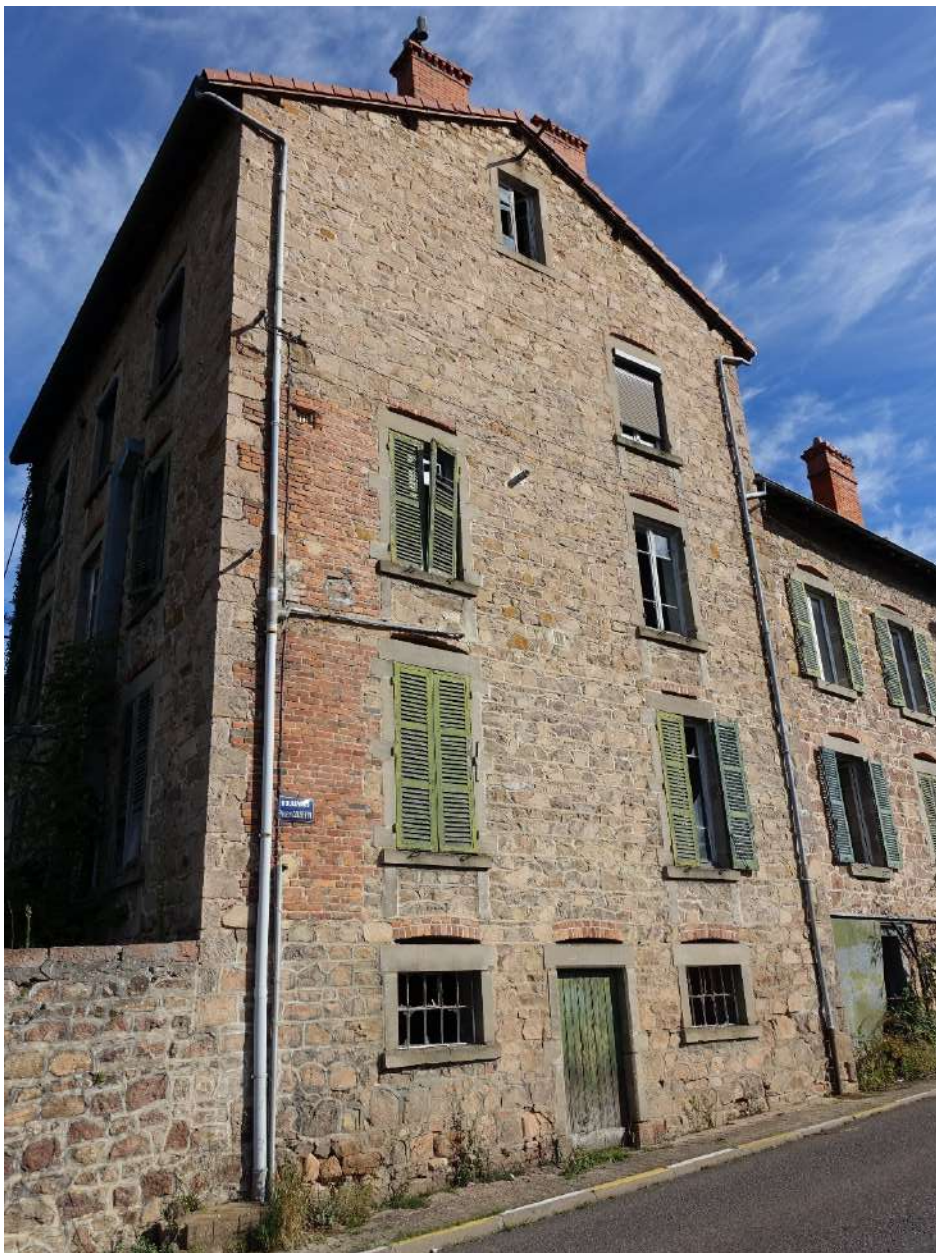
Il s'agit d'un tènement immobilier en nature de pierres scellées.

Chaque façade présente les mêmes caractéristiques.

La façade Nord comprend quelques insertions de briques.

La toiture est un toit à deux pans orientée Est/Ouest recouverte de tuiles mécaniques.

Les forjets semblent en bon état, les chéneaux et les descentes des eaux sont en zinc et également en état.

Au niveau du rez-de-chaussée et du premier étage, les fenêtres comprennent des volets en bois à persiennes, ils sont anciens et ne sont plus en bon état.

Au deuxième étage, les fenêtres comprennent des volets roulants en PVC qui semblent relativement neufs.

Les jambages, linteaux et appuis des fenêtres sont en béton.

En façade Sud, au-dessus de la porte d'entrée, se trouve une marquise en fer forgé et verre.

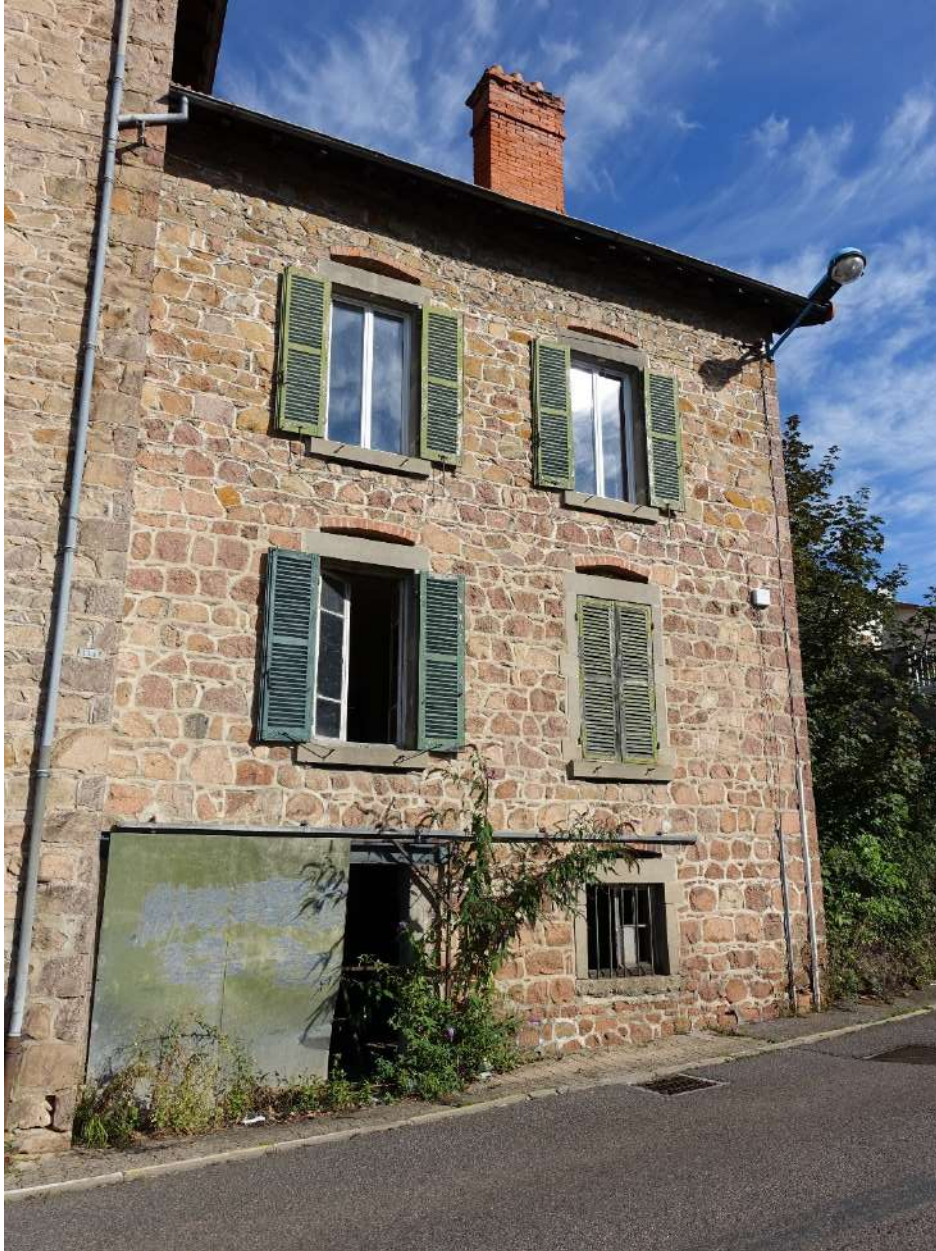
DEUXIEME TENEMENT IMMOBILIER SITUÉ BOULEVARD PIERRE DE COUBERTIN :

Les façades sont en pierres jointes en bon état, sans dégradation.

Les fenêtres présentent des volets en bois à persiennes en mauvais état.

Le bâtiment forme un décroché et présente un toit à deux pans orienté Nord/Sud avec une couverture en tuiles mécaniques.

Le pan Nord est légèrement découpé du fait de la forme du tènement immobilier.

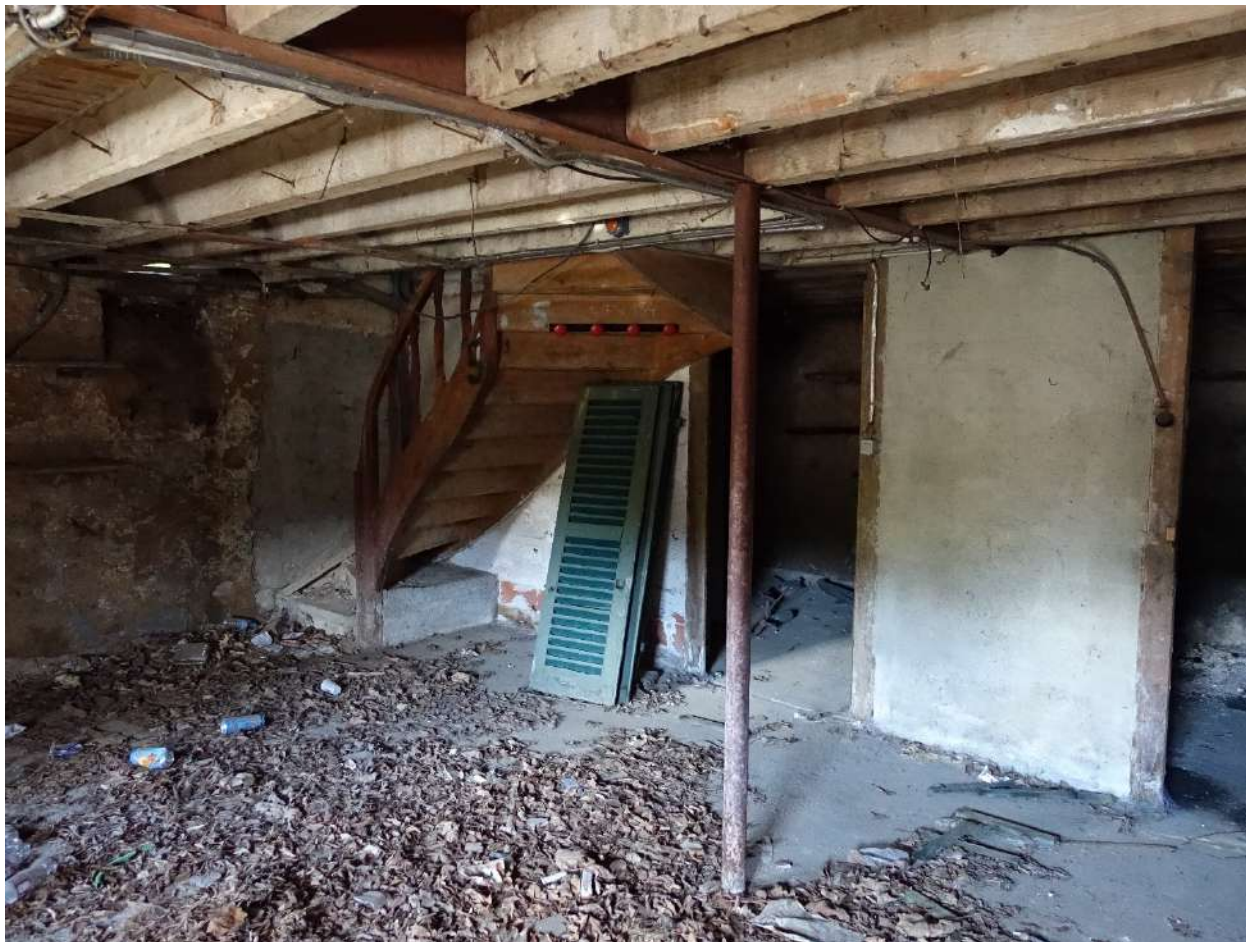
SOUS-SOL :

Il s'agit d'une pièce à usage de cave et d'atelier.

Au sol, une dalle béton ancienne, des étais sont visibles.

Les murs sont à l'état bruts.

Le plafond est constitué du plancher de l'étage supérieur, un IPN en fer est visible.

Nous trouvons côté Nord, trois pièces séparées par des cloisons de briques.

Une petite pièce à usage de toilettes est présente avec un W.C hors d'usage.

- Les deux ouvertures sont revêtues d'une ferronnerie en métal, les vitrages sont brisés ;
- Un double néon au plafond ;
- Deux interrupteurs simples à bascule ;
- Une porte en bois qui donne sur le boulevard Pierre de Coubertin.

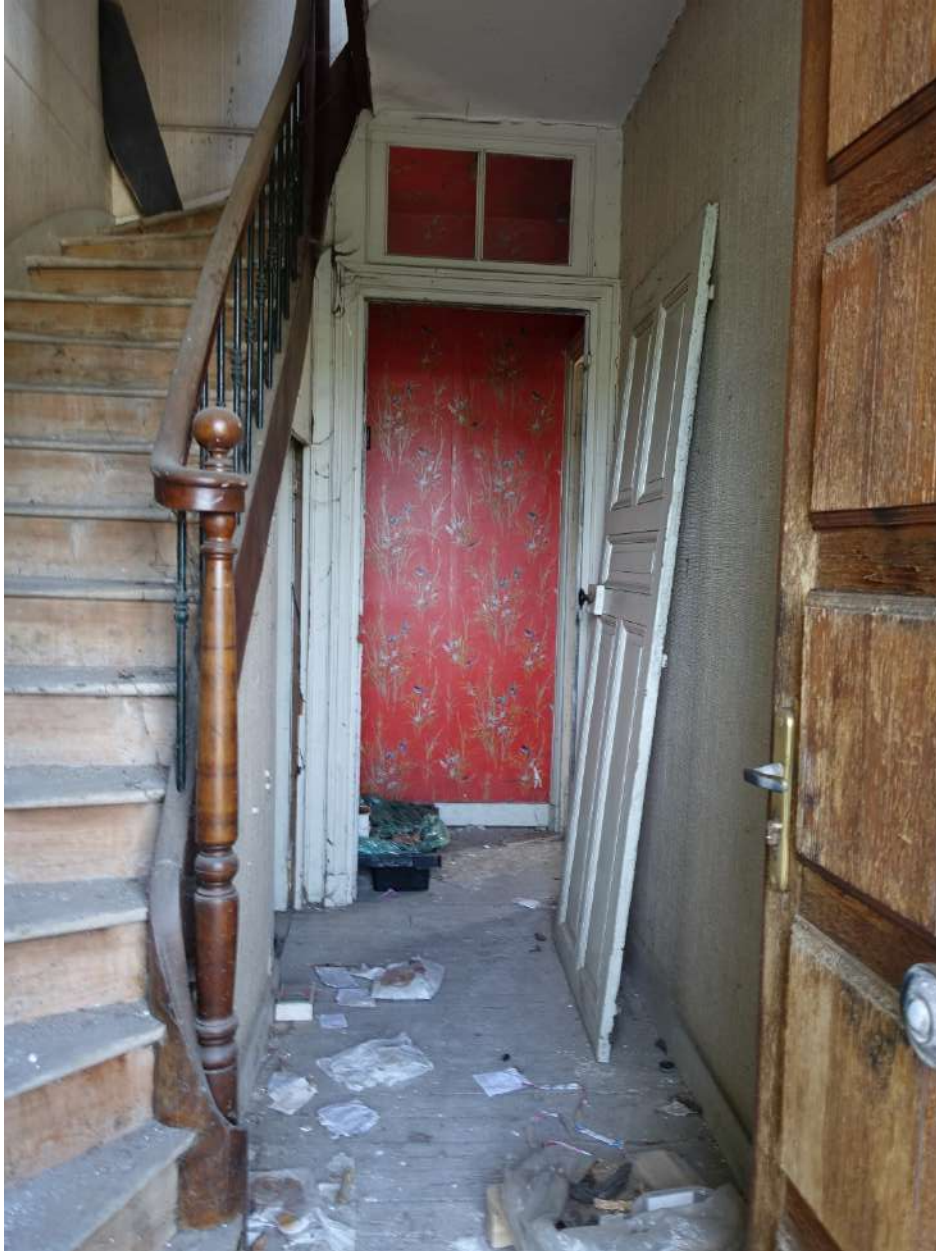
ENTREE :

Au sol, un plancher en mauvais état.

Les murs sont tapissés, ensemble hors d'usage.

Un plafond revêtu d'un papier projeté, ensemble hors d'usage.

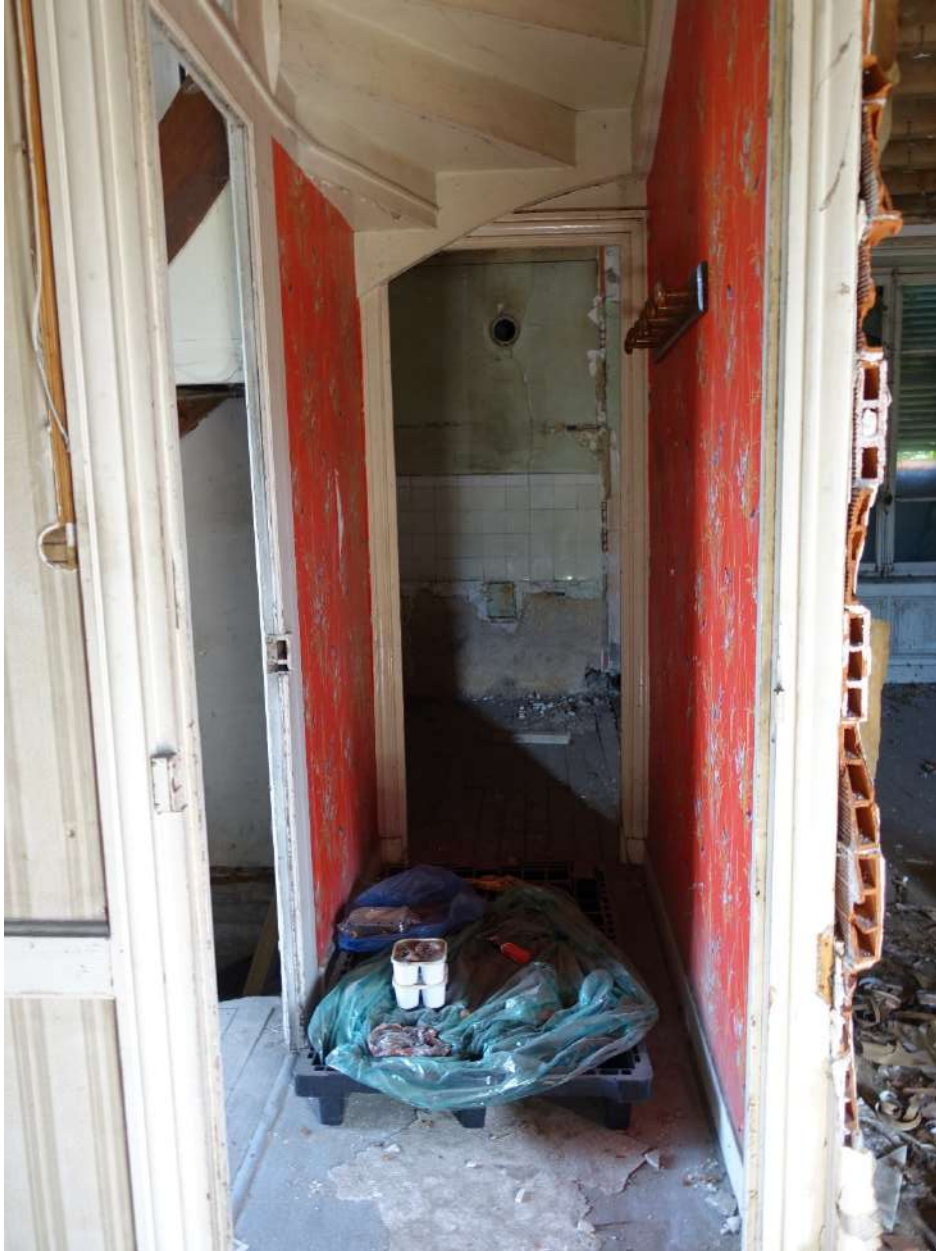
DEGAGEMENT :

Au sol, un plancher ancien.

Les murs sont tapissés, ensemble hors d'usage.

Le plafond est constitué de l'escalier.

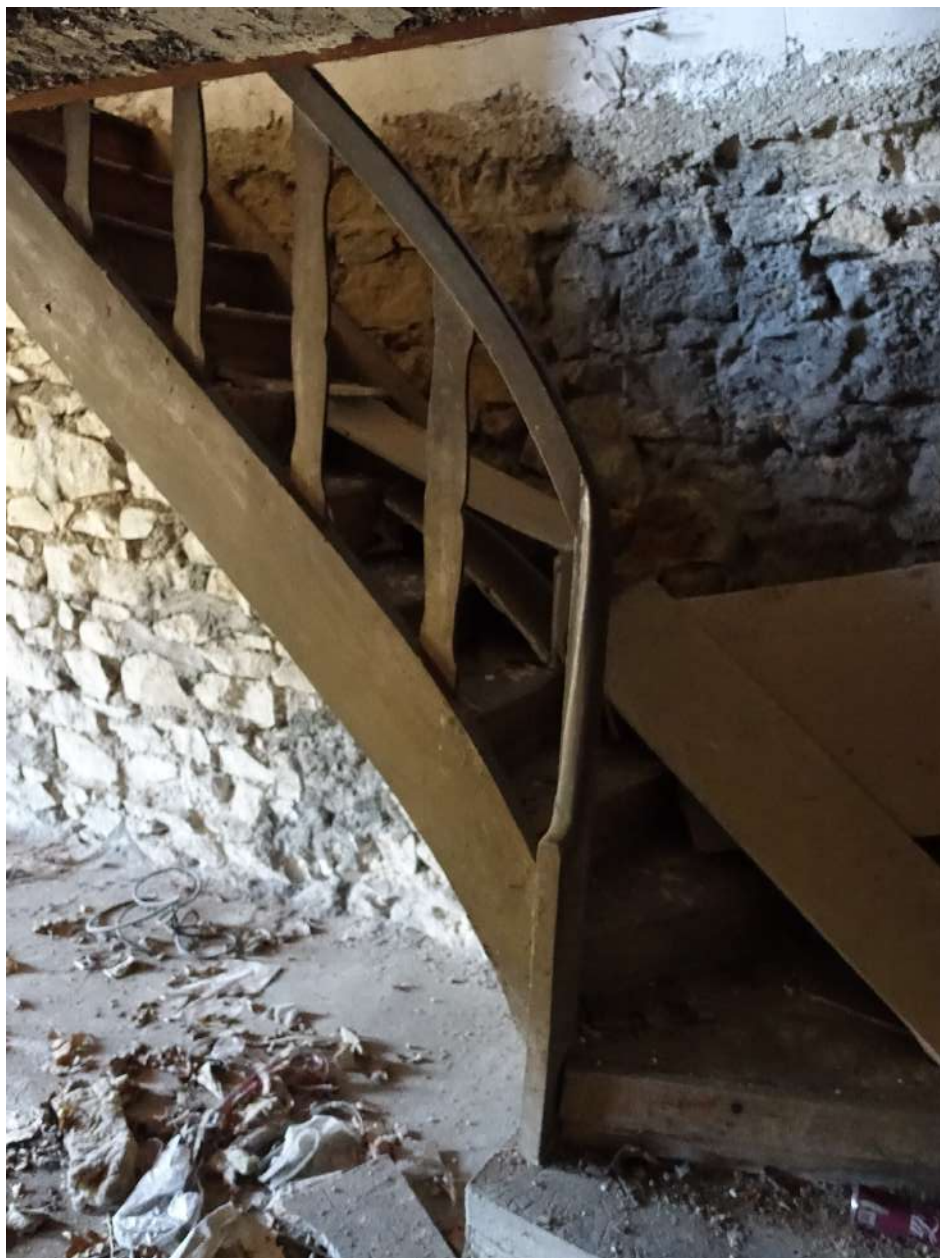
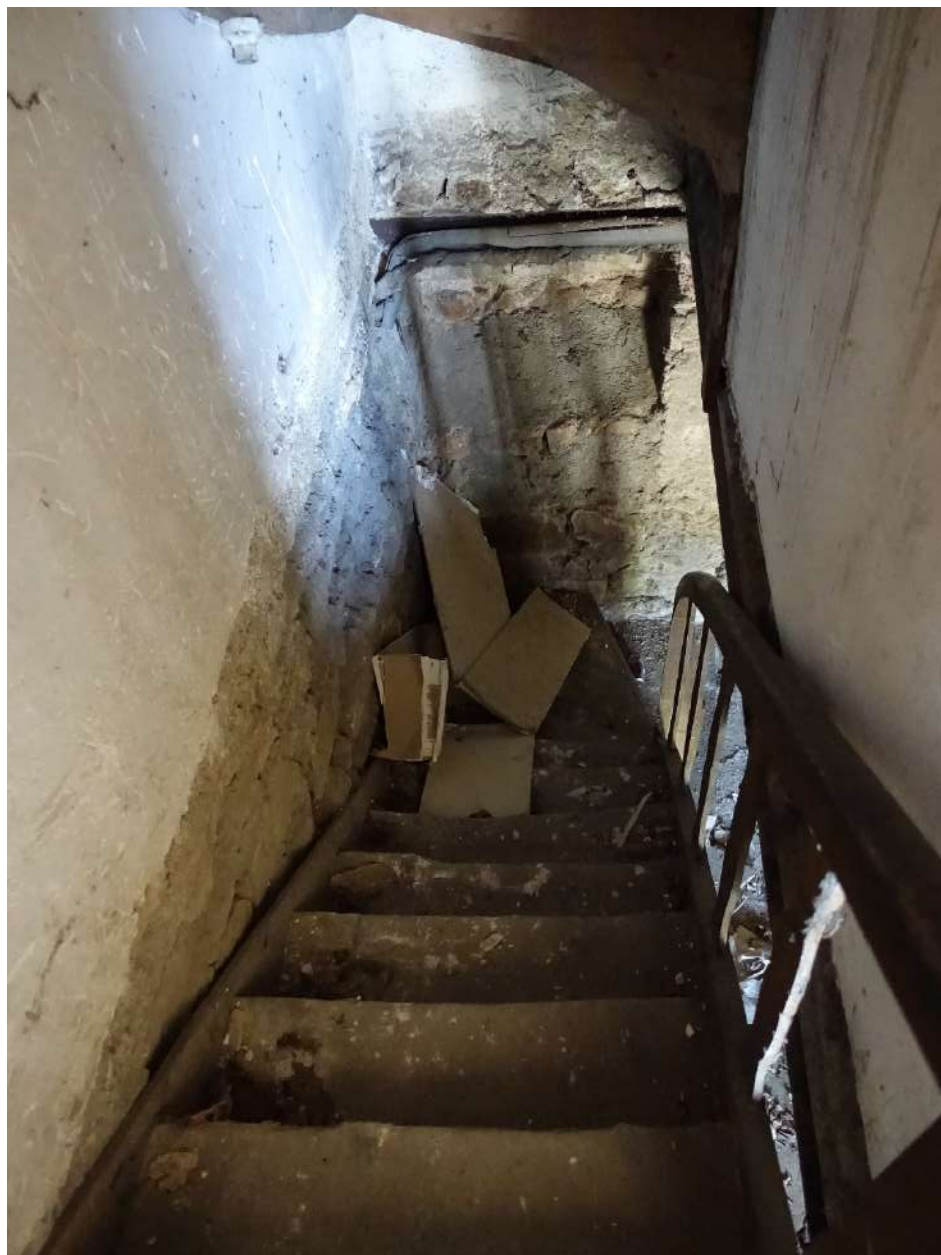
Accessible du sous-sol par un escalier à quart-tournant en bois, main courante en bois.

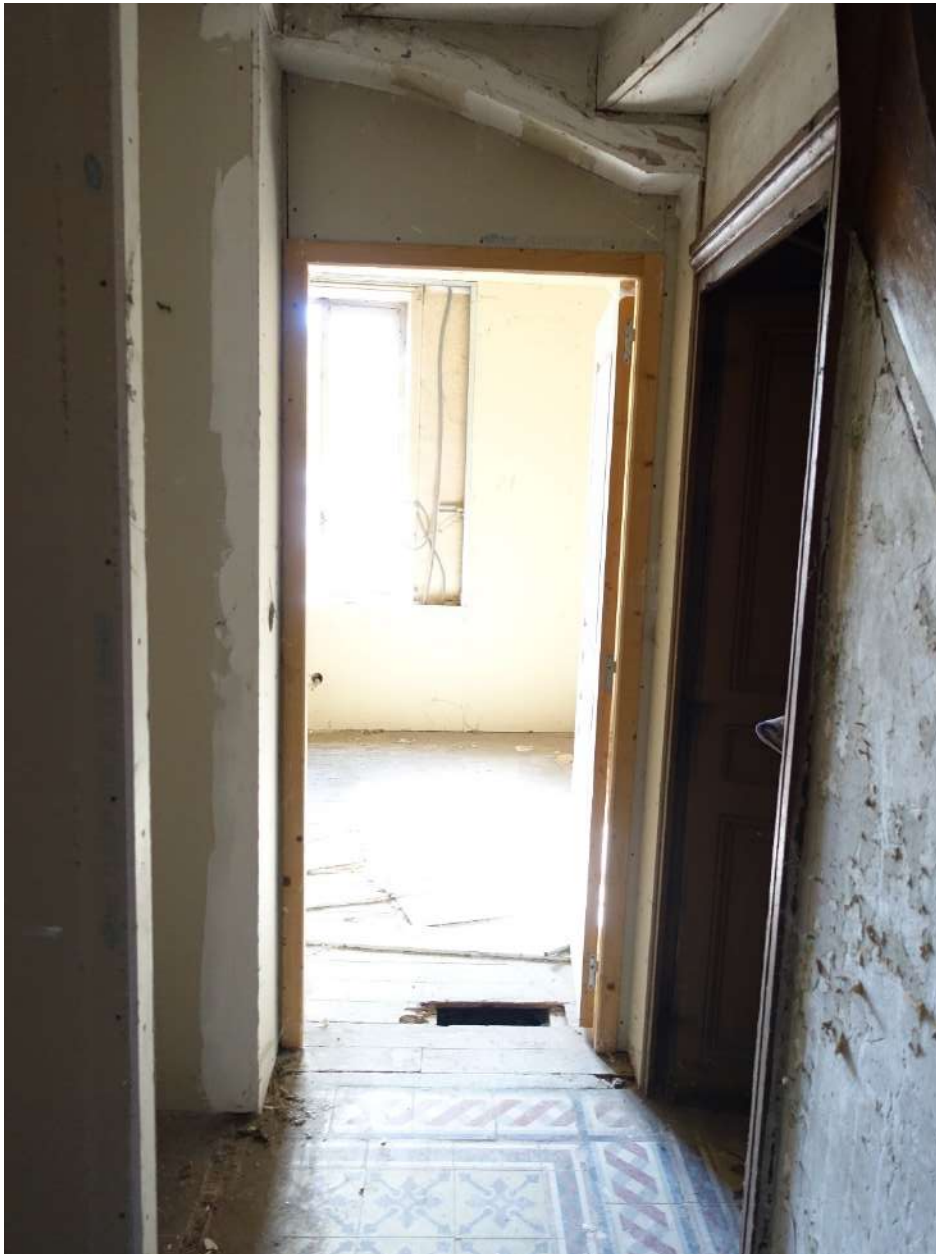
ENTREE :

Cette entrée dessert trois pièces.

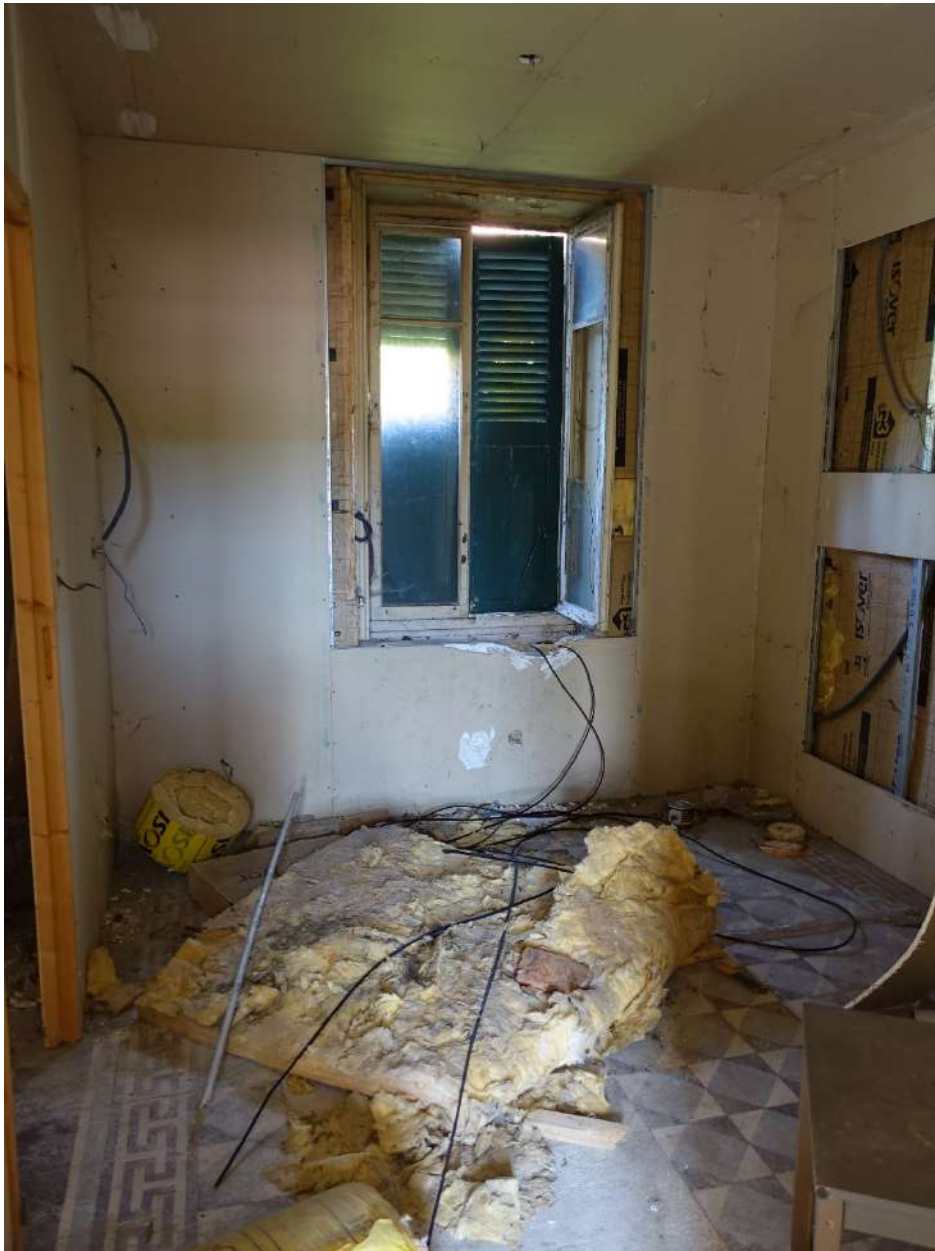
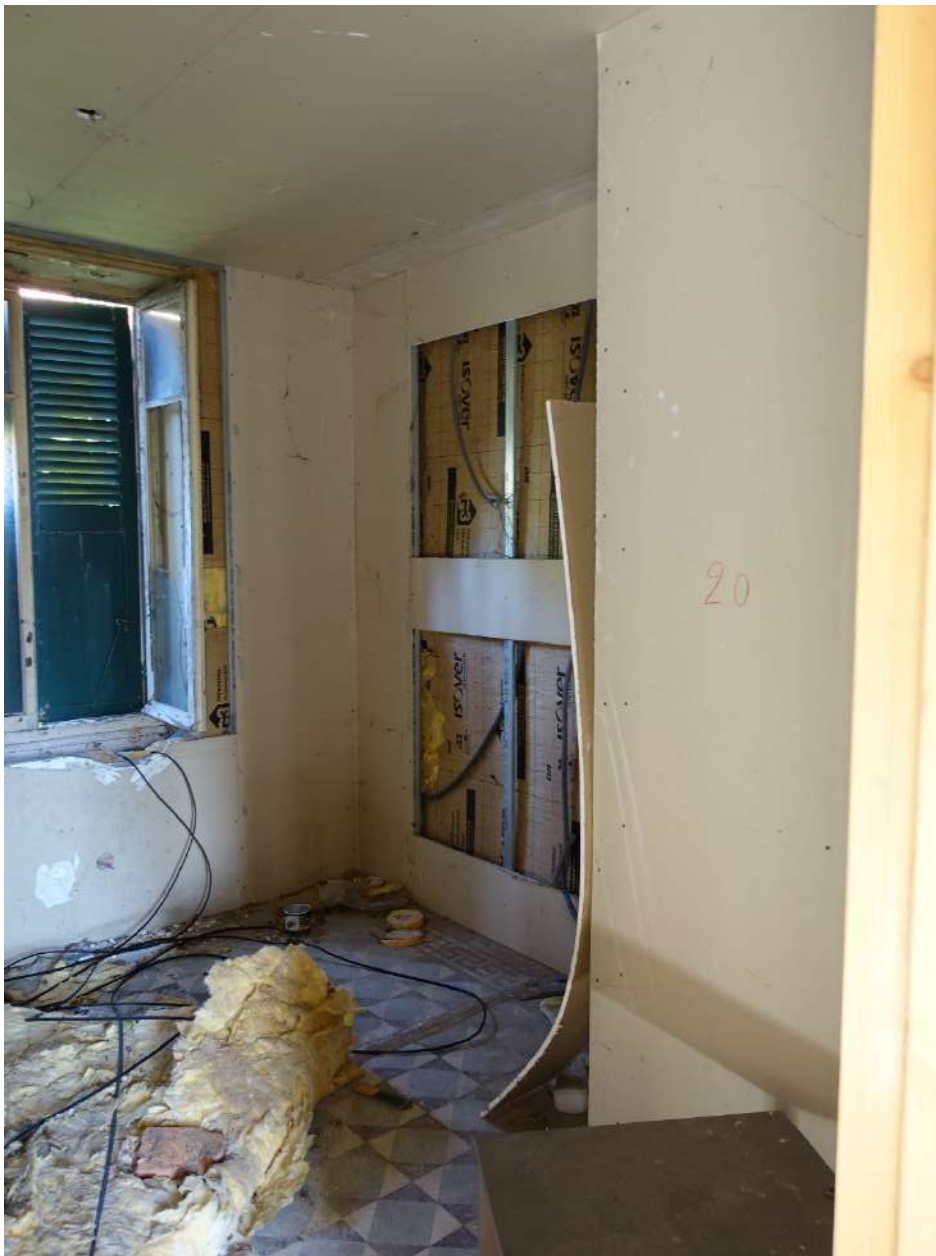
PIECE N° 1 :

Pièce côté Est à usage de cuisine.

- Une fenêtre deux battants encadrement bois simple vitrage.

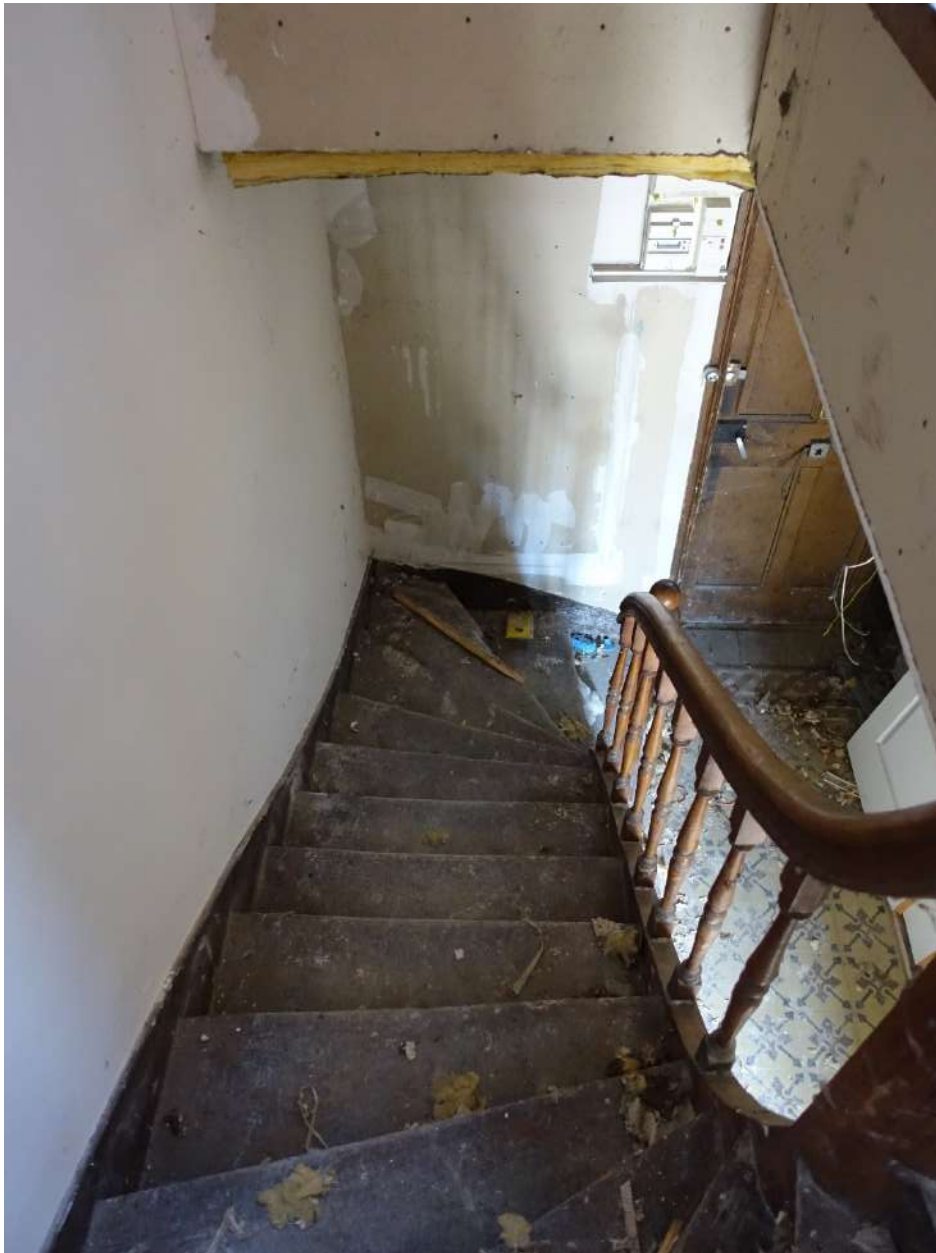
Etage accessible par un escalier à demi-tournant en bois avec marches en bois.

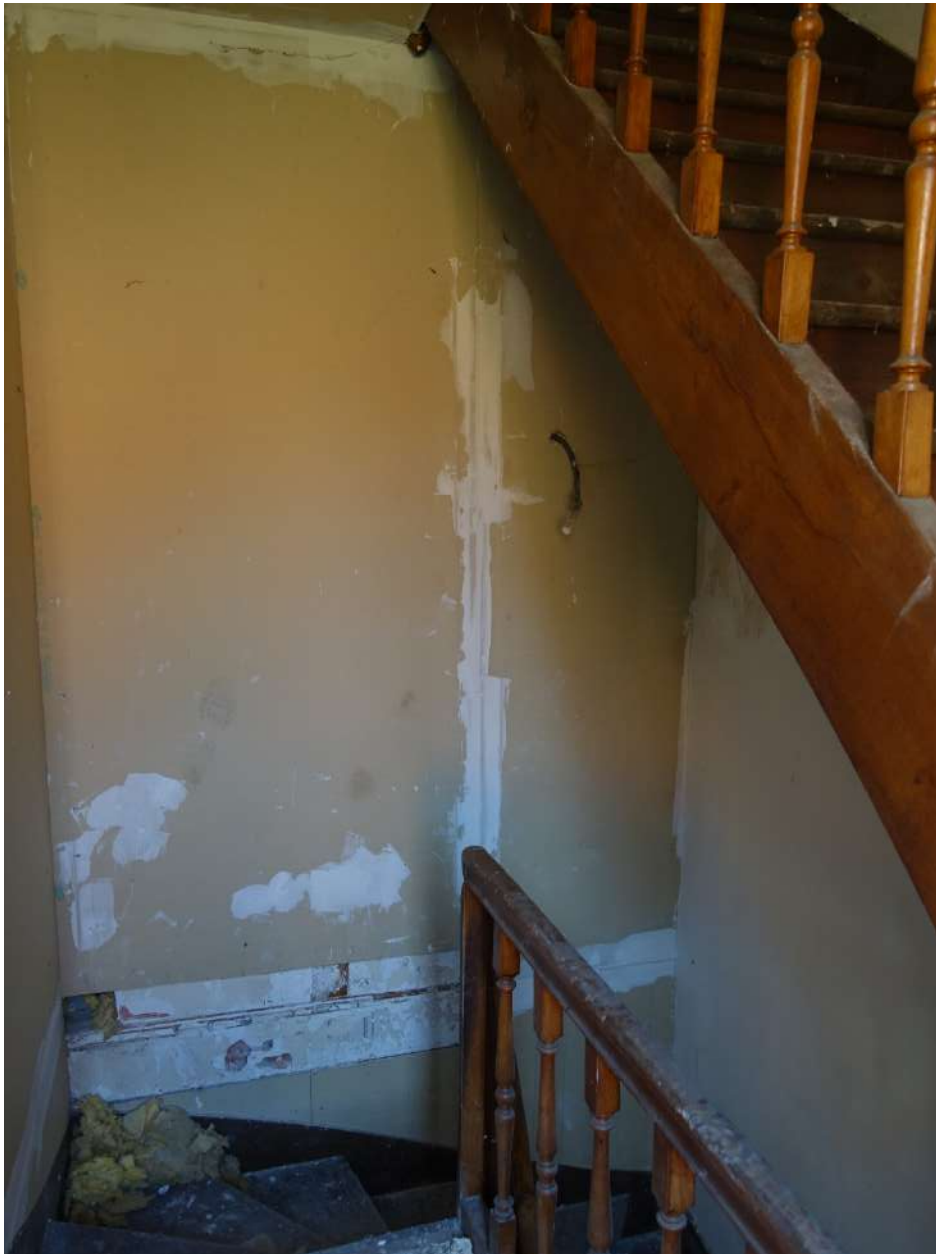
PALIER :

Un plancher ancien au sol.

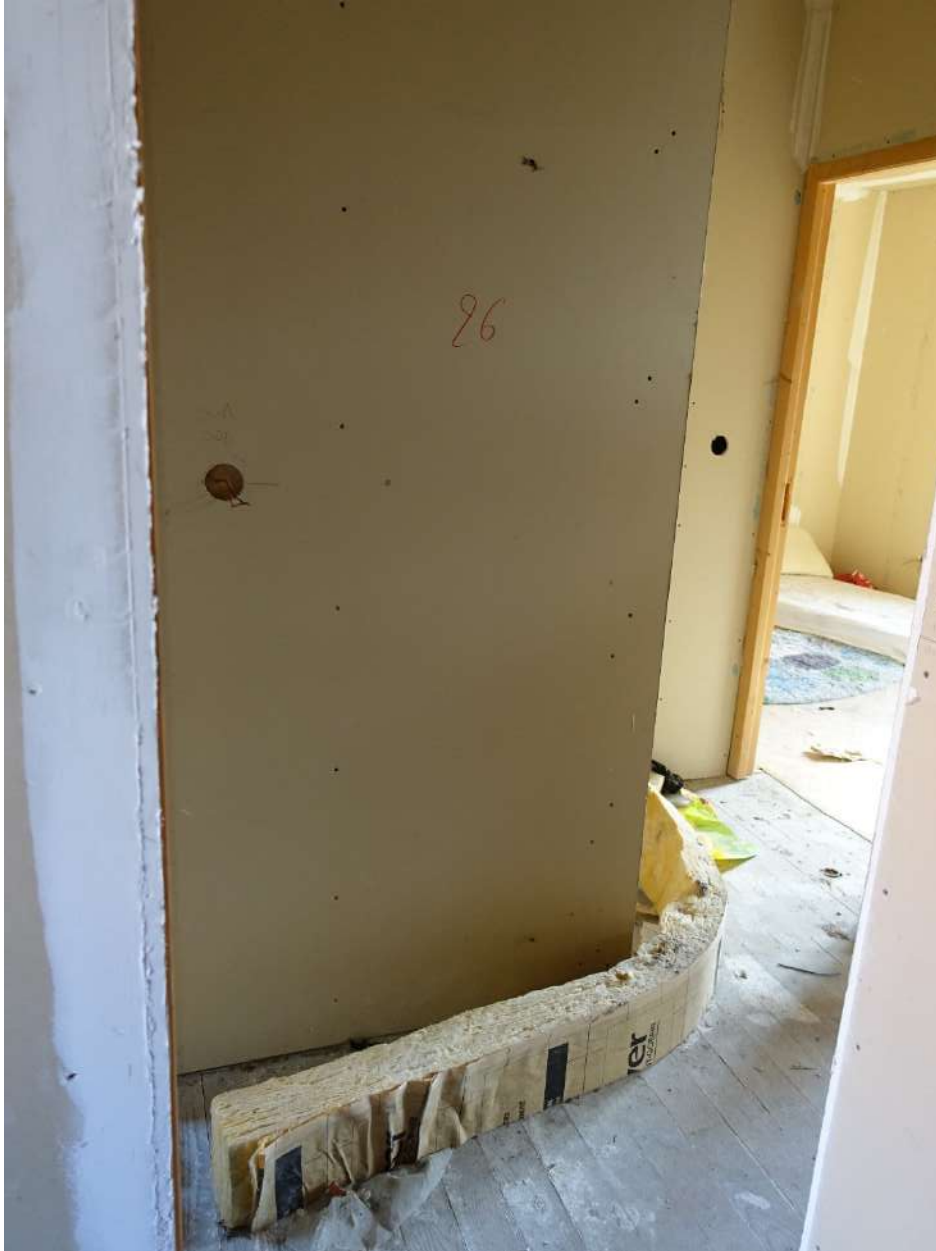
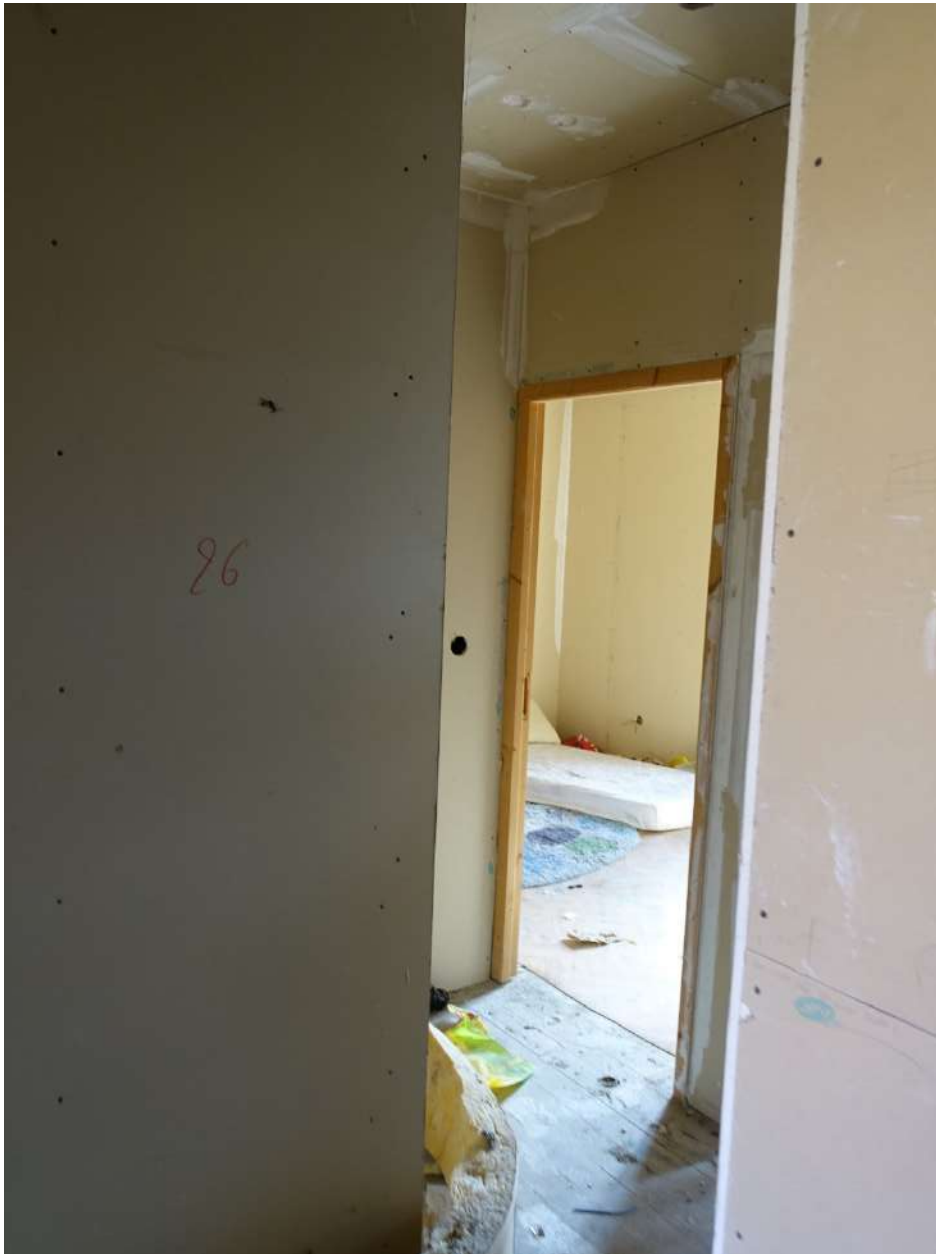
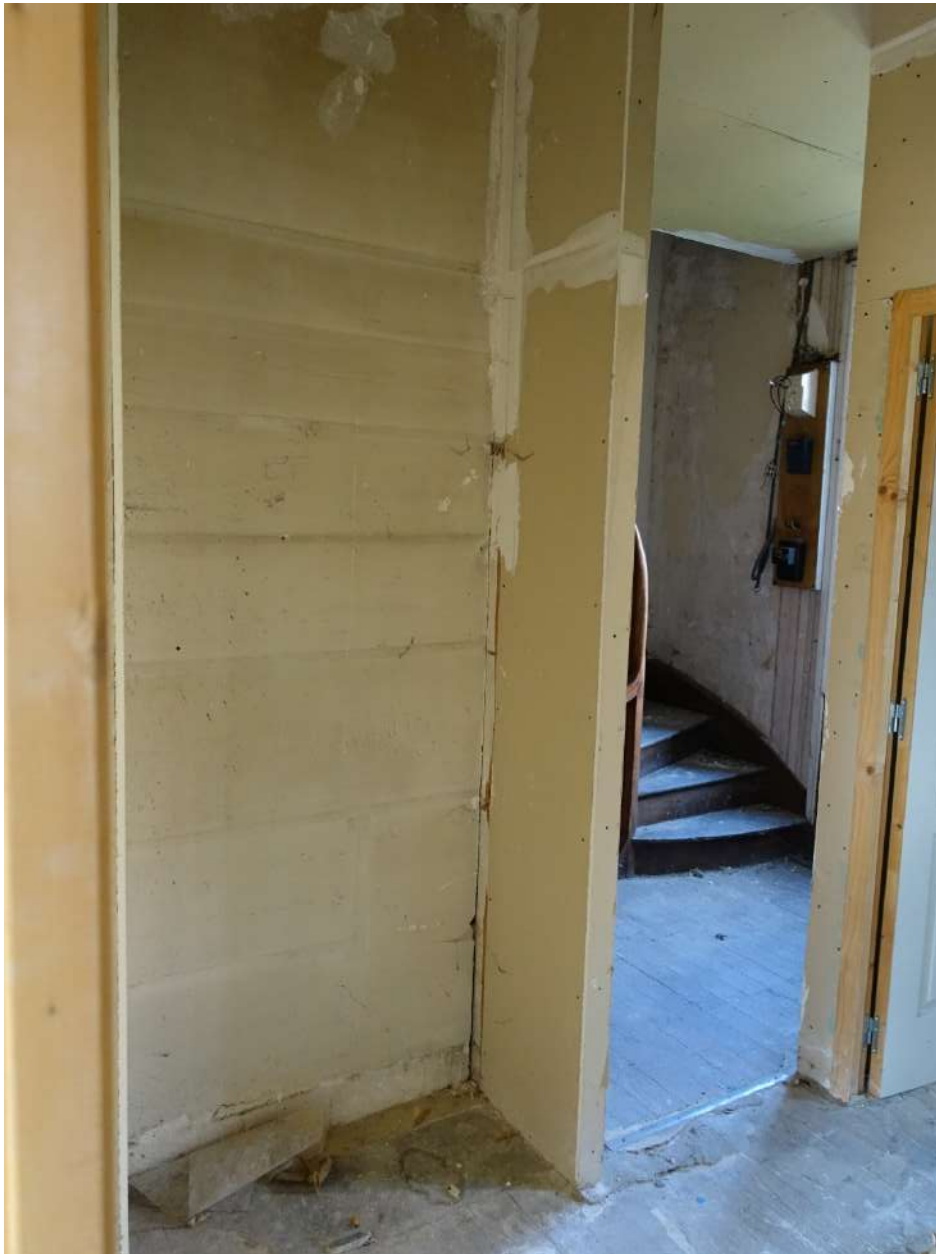
DEGAGEMENT :

Il dessert les différentes pièces du premier étage.

Les murs et le plafond sont revêtus de plaques de plâtre brutes.

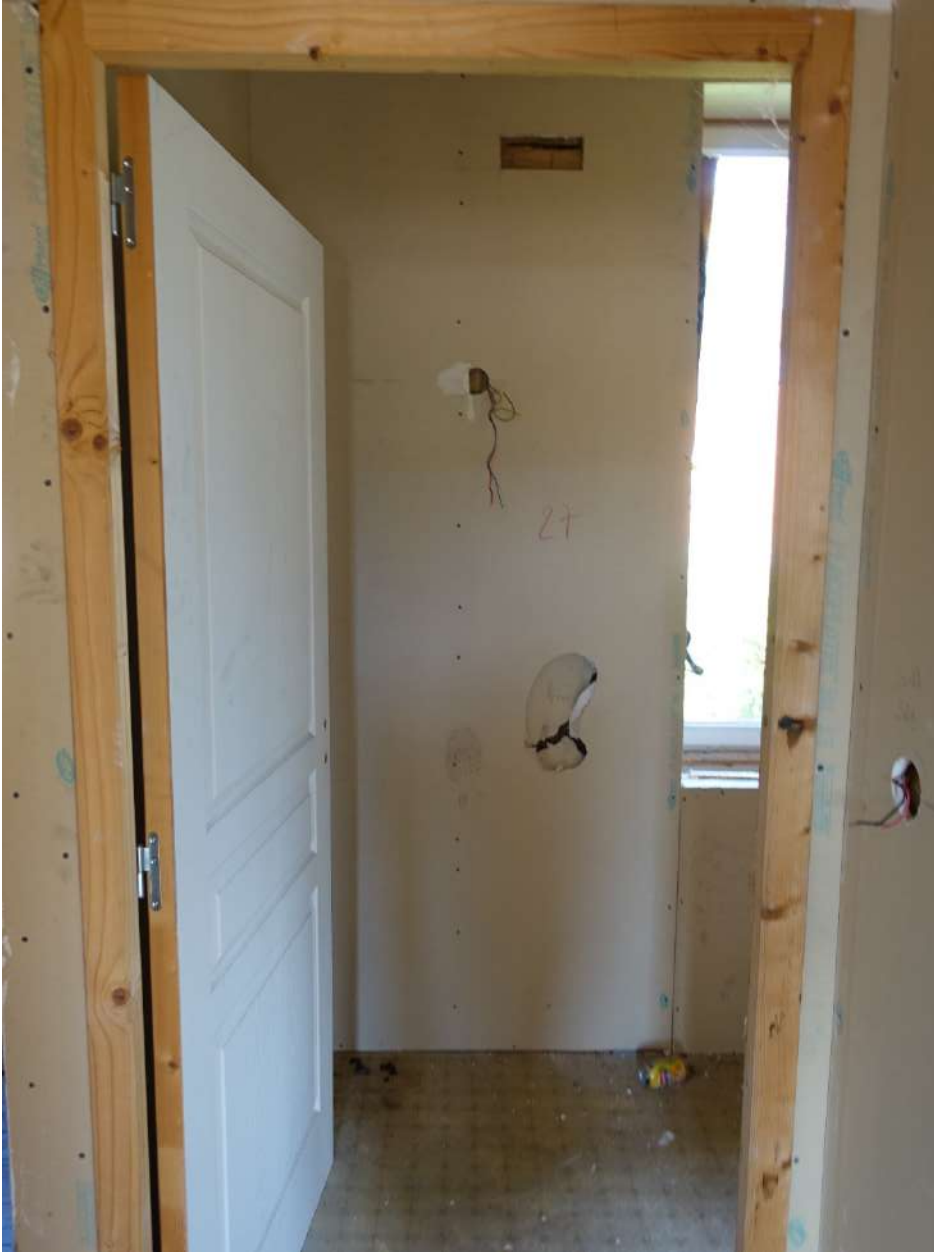
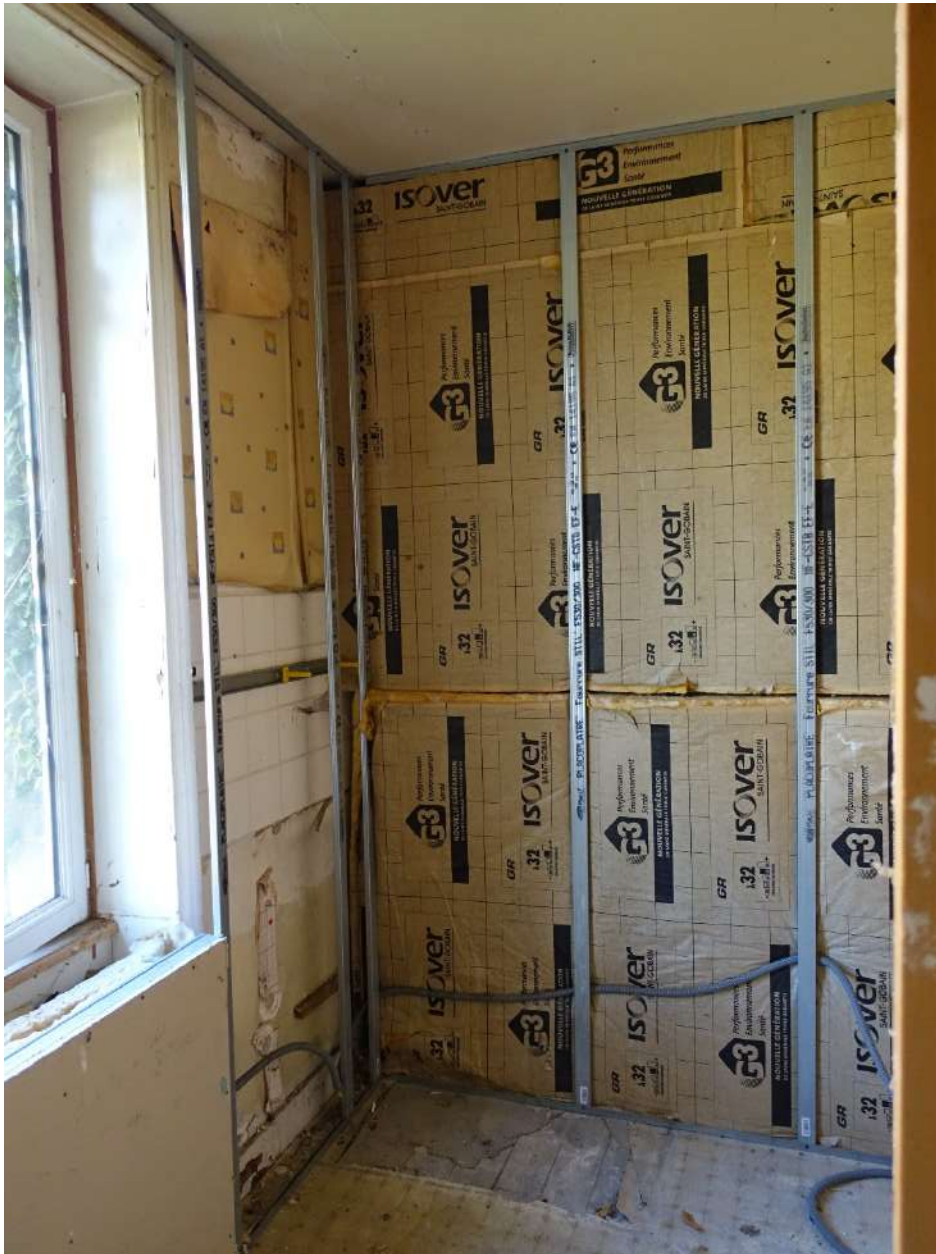
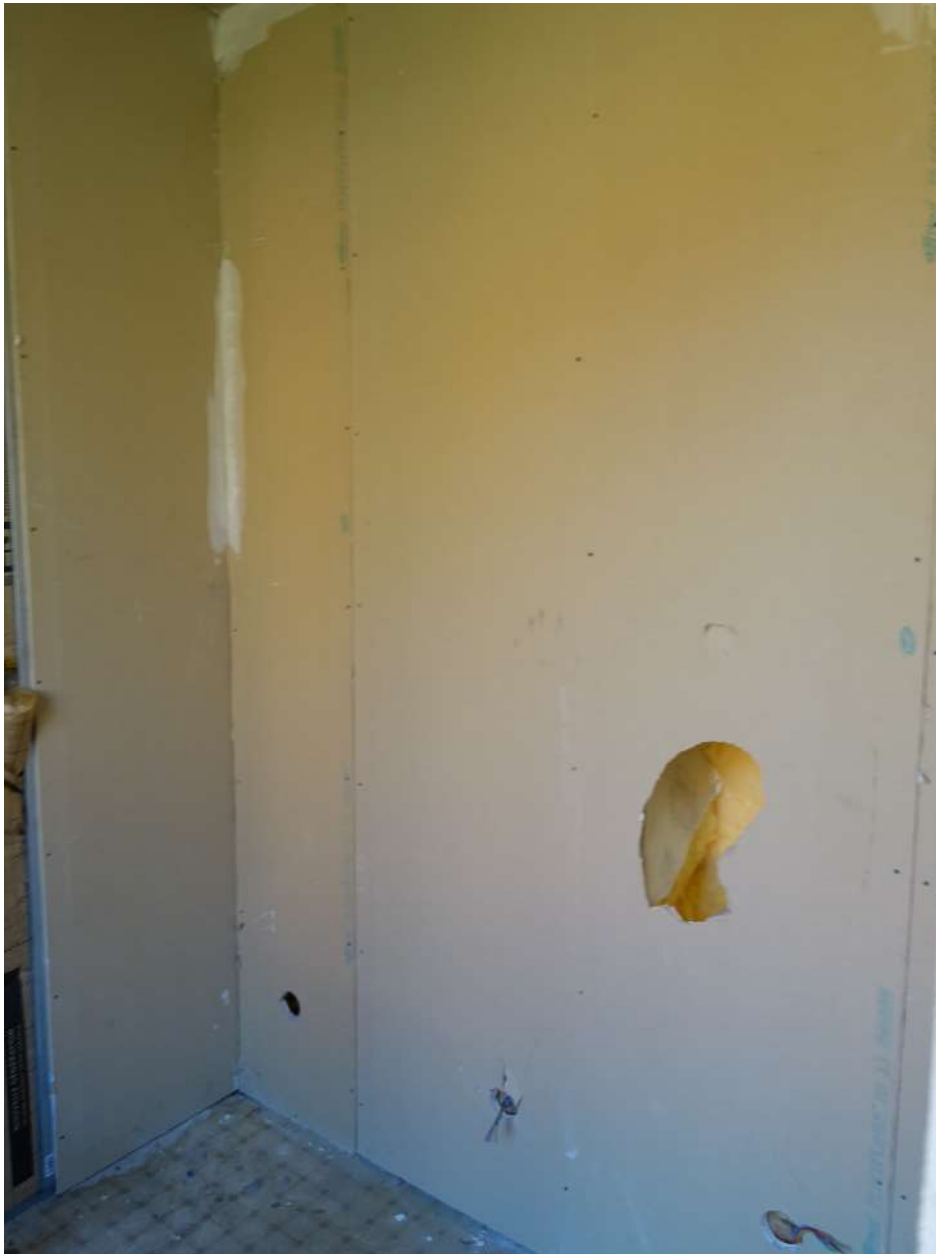
PIECE N° 1 :

Pièce côté Nord à usage de salle de bain, elle est accessible par une porte en bois.

- Une fenêtre deux battants encadrement double vitrage en PVC.
