PROCES-VERBAL DE CONSTAT DE DESCRIPTION DES LIEUX

L'AN DEUX MILLE VINGT-QUATRE ET LE SIX SEPTEMBRE

Me suis rendu ce jour à 10 heures 00 sur la commune de COURS-LA-VILLE (69470), 2, chemin de la Villette à
l'effet de dresser le procès-verbal descriptif de l'immeuble dont est propriétaire.

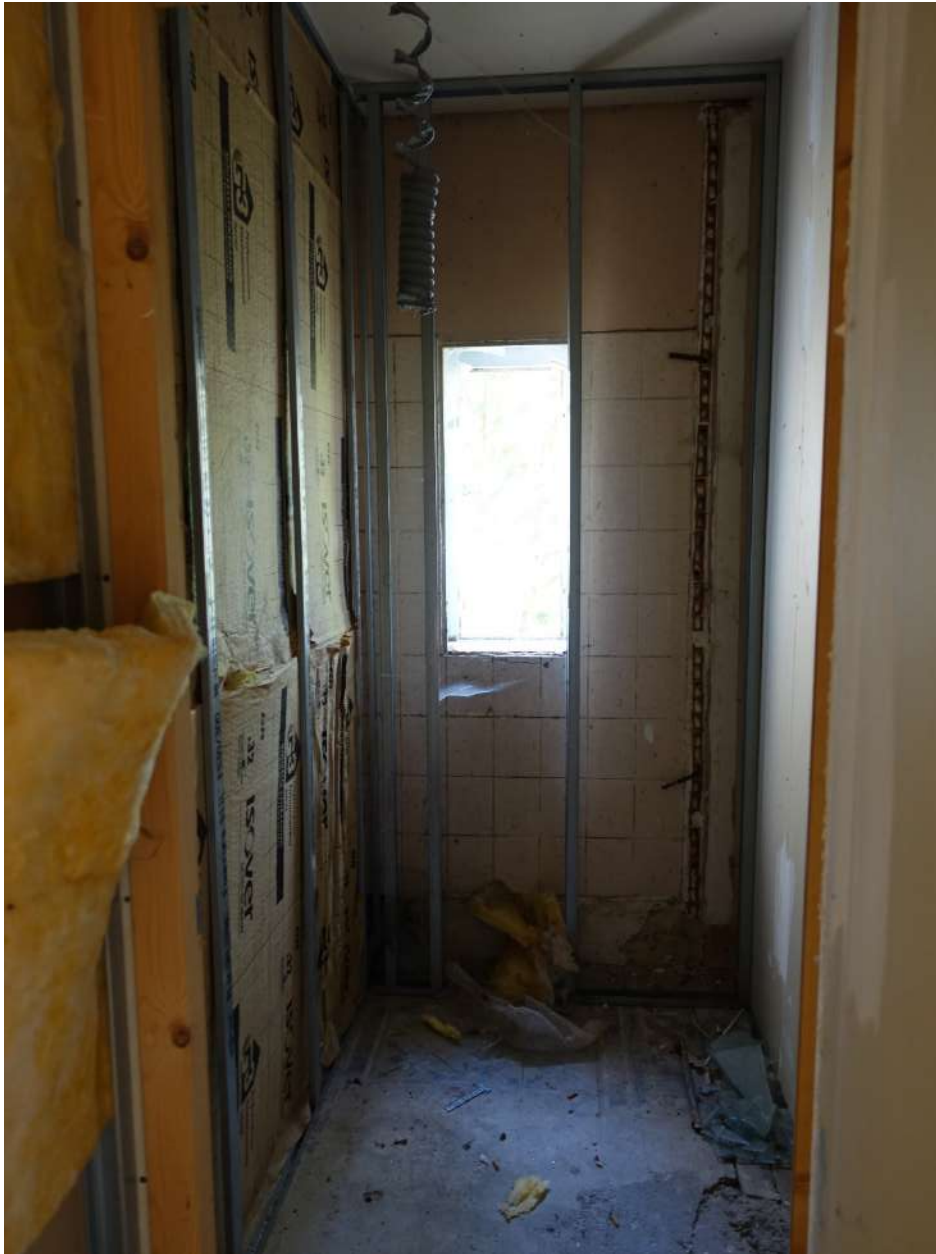
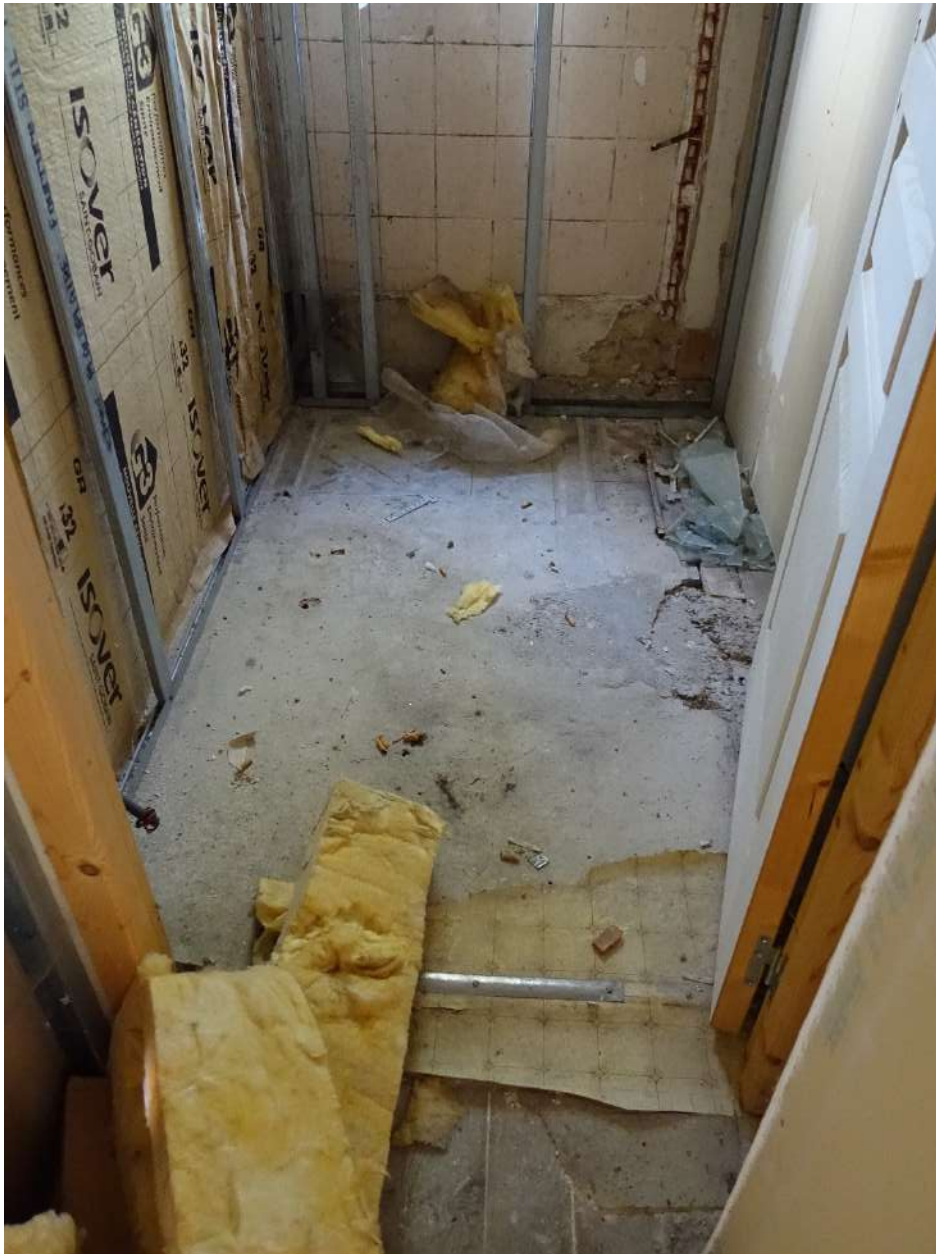
PIECE N° 2 :

Pièce située côté Est à usage de toilettes.

- Un fenestron.

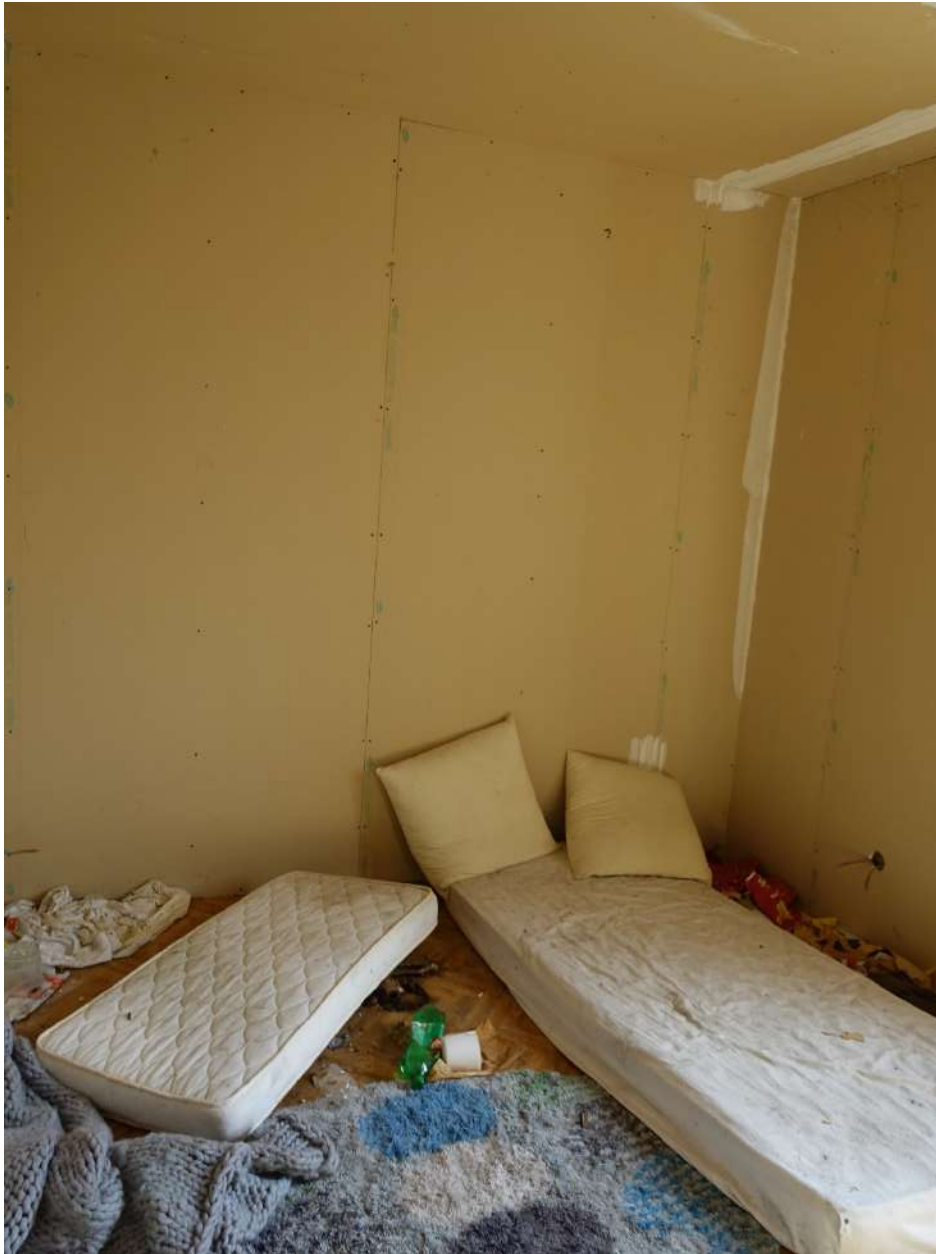
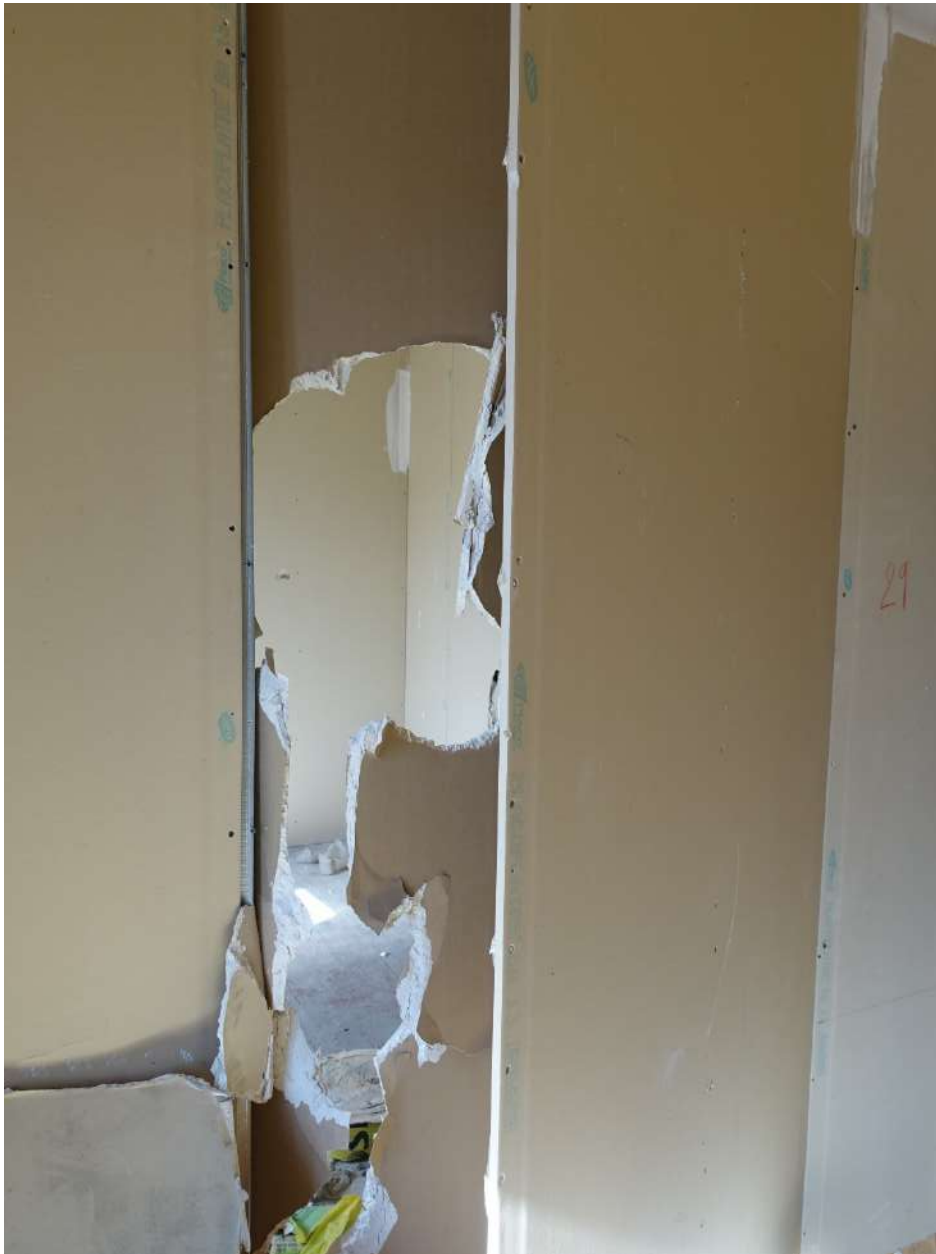
PIECE N° 3 :

Pièce à usage de chambre.

- Une fenêtre deux battants encadrement PVC double vitrage.

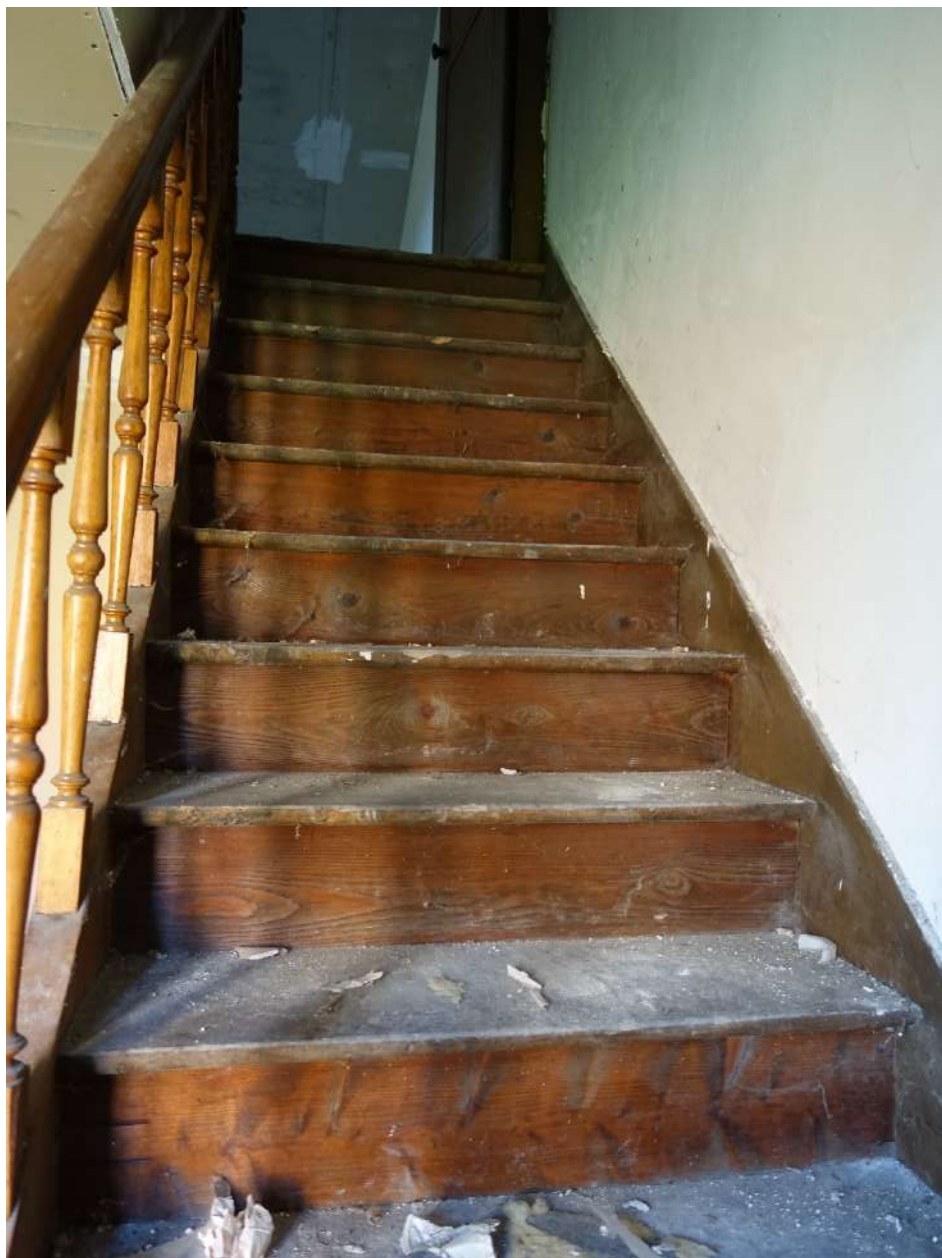
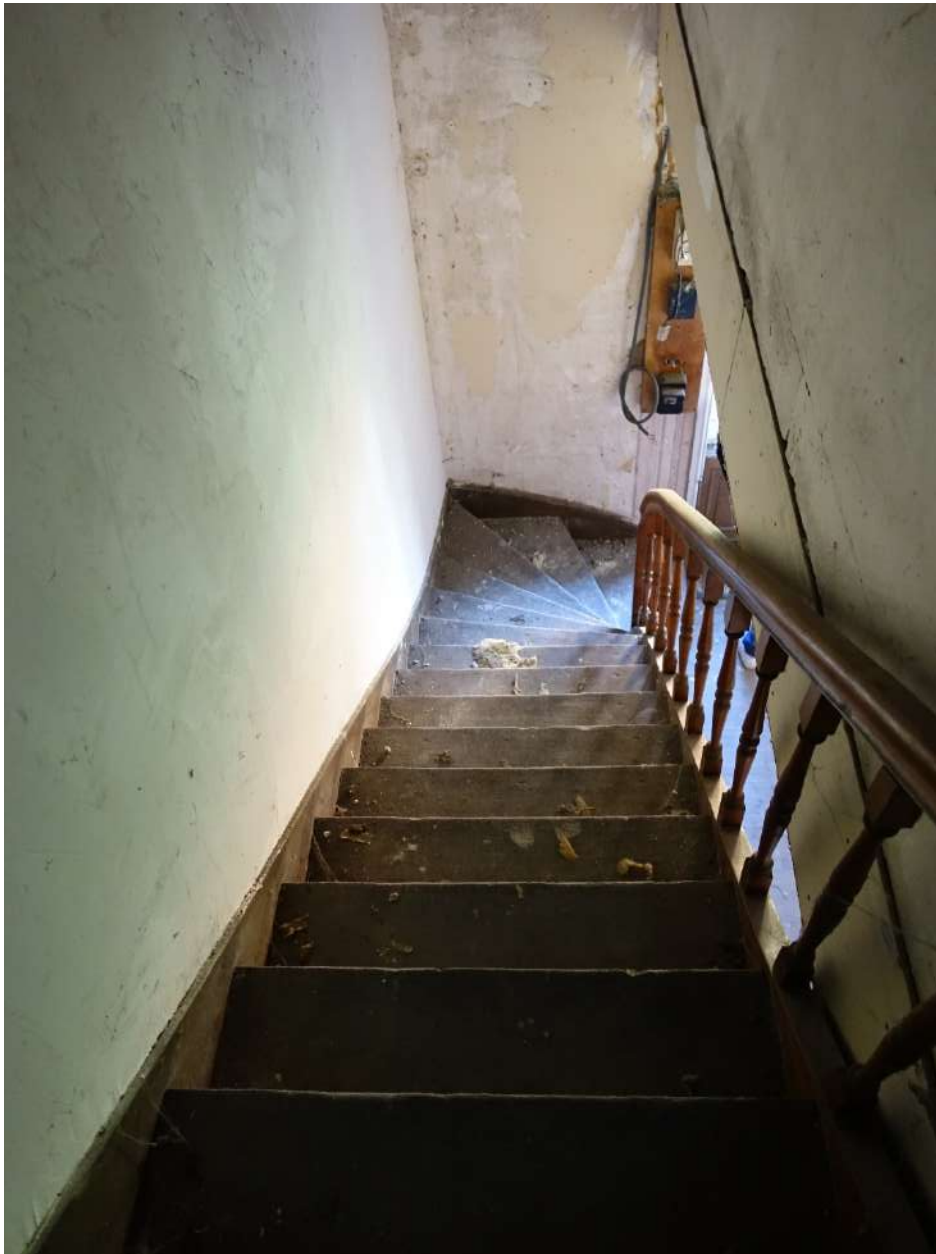
Un escalier à demi-tournant en bois.

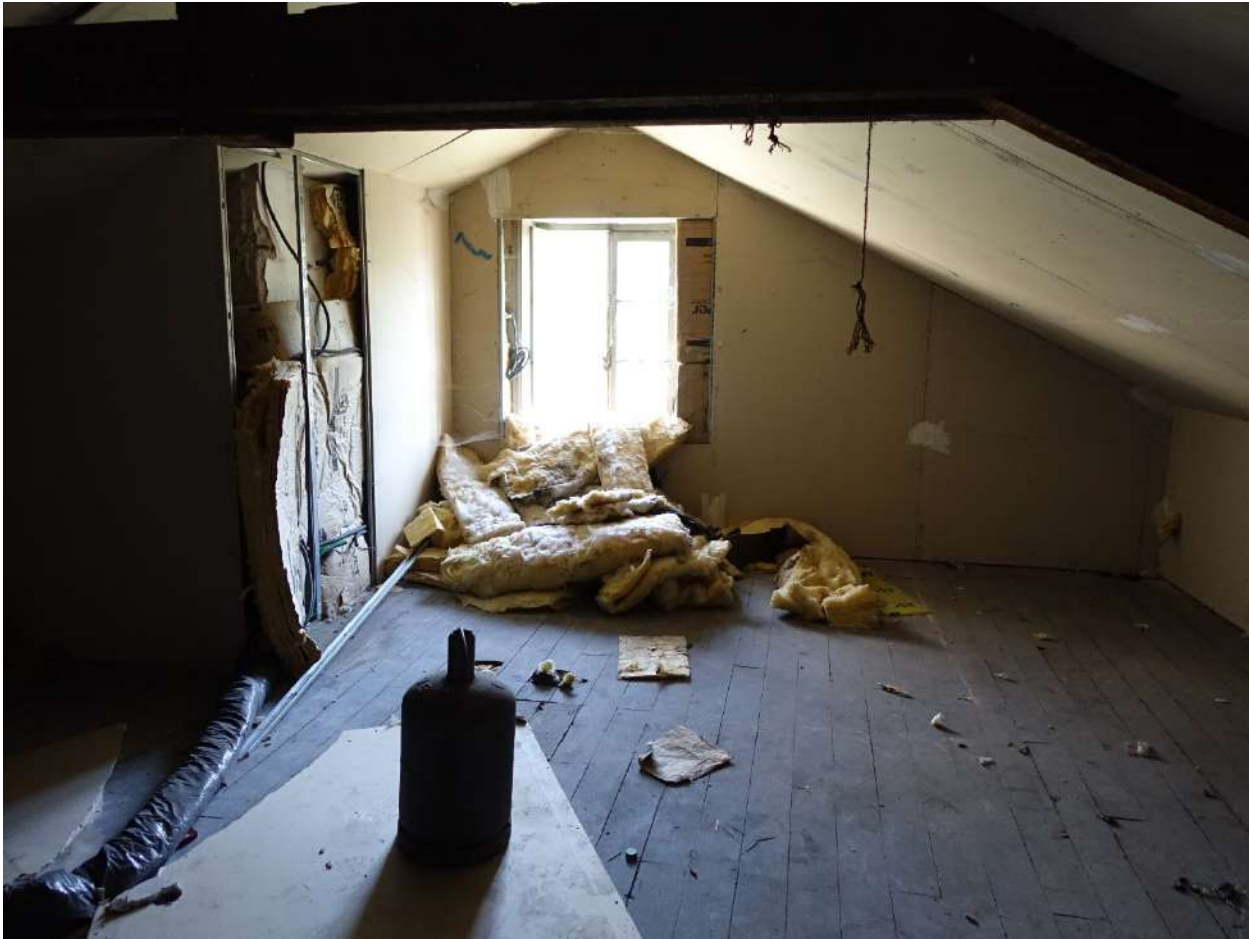
PIECE :

Au sol, un plancher bois ancien.

- Une fenêtre deux battants encadrement bois simple vitrage, fenêtre hors d'usage.
