**PROCES-VERBAL
D'HUISSIER
DE
JUSTICE**

PROCES VERBAL DESCRIPTIF

LE TREIZE MARS DEUX MILLE VINGT CINQ

M'êtré rendu ce jour à 13 heures 30, 6 Boulevard François DELAY (42400) SAINT CHAMOND afin de dresser le procès-verbal descriptif du bien immobilier à cette adresse, accompagné de :

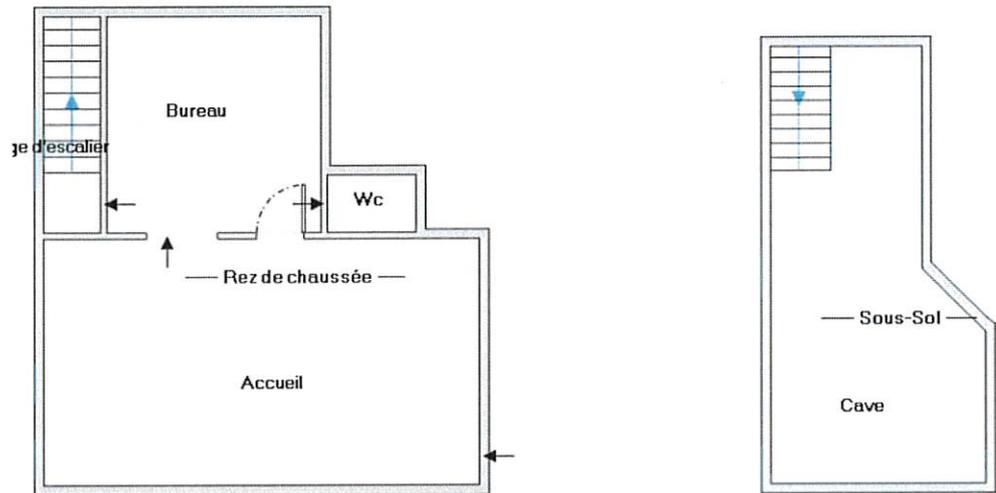
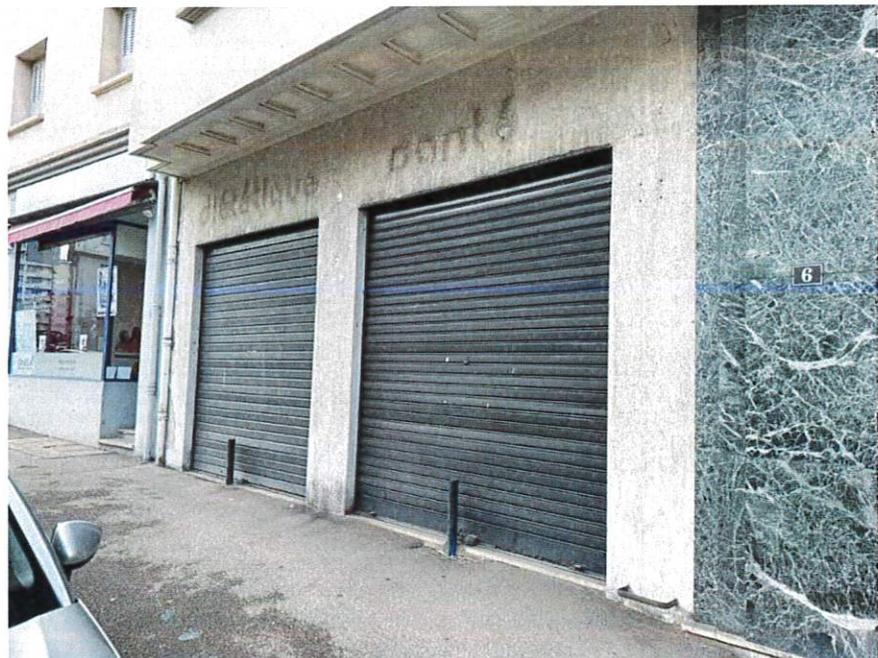
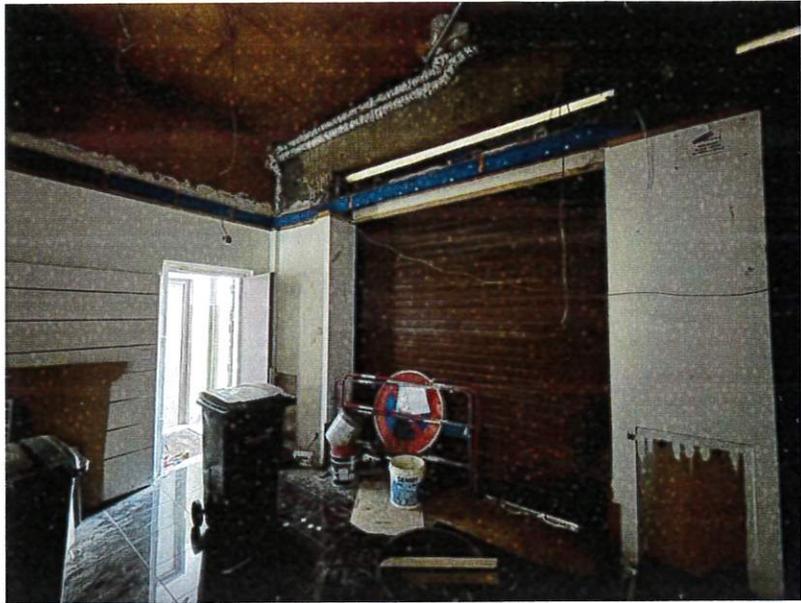
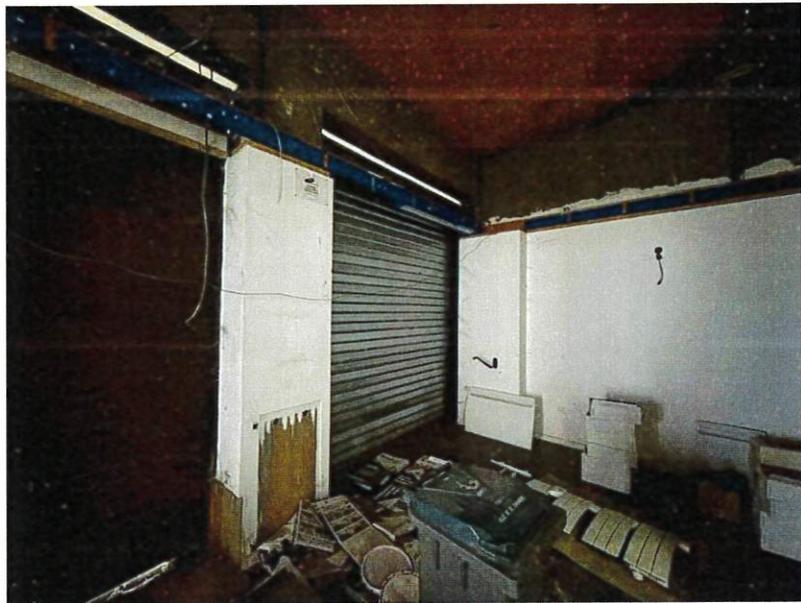
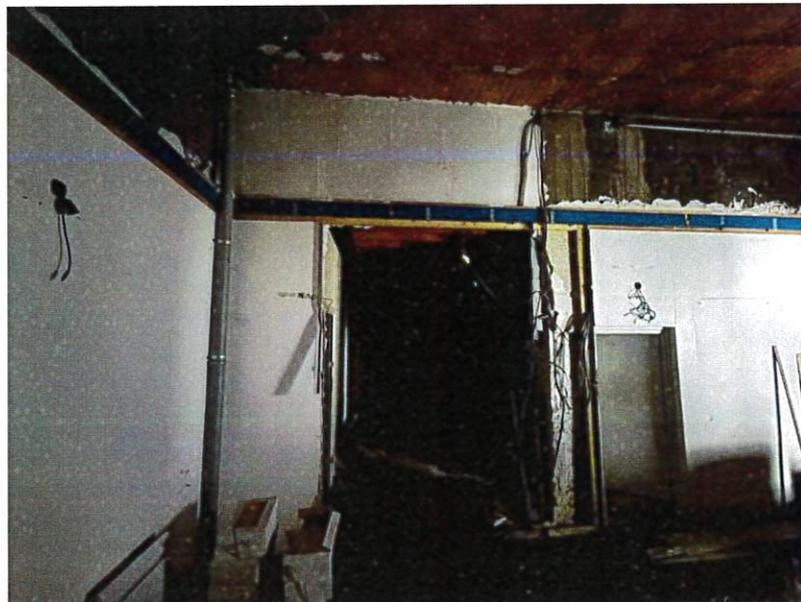
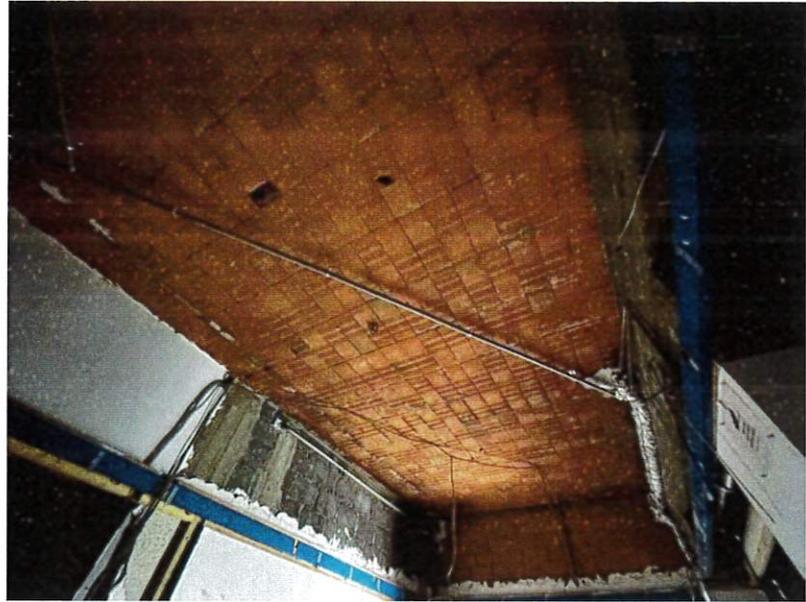
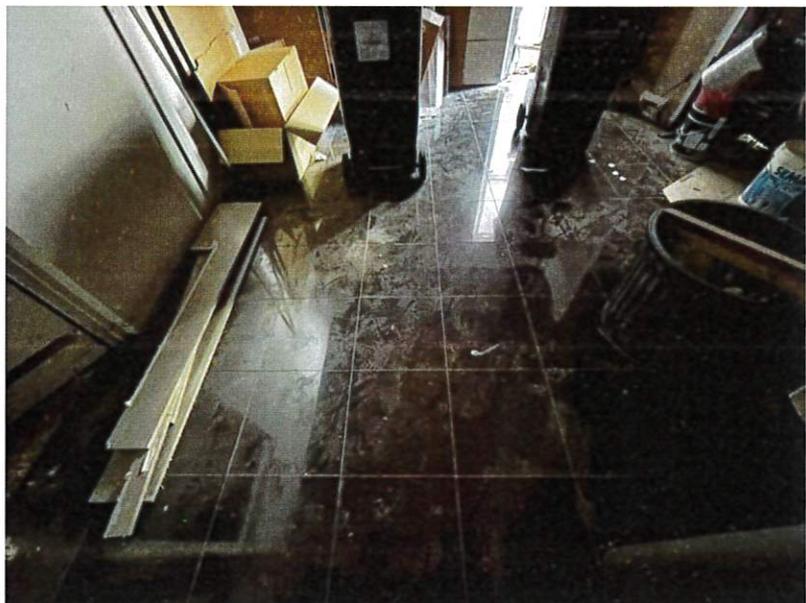
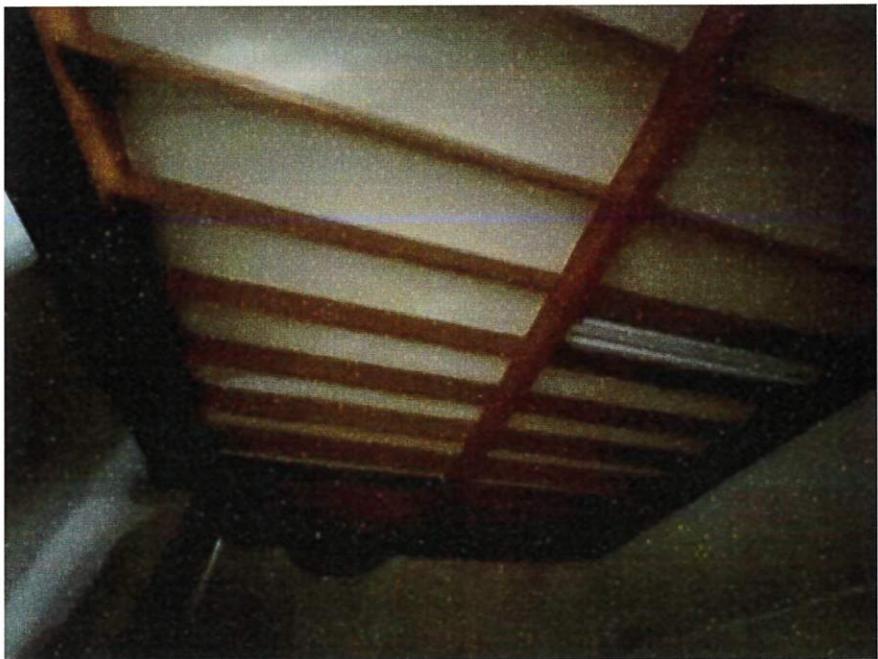
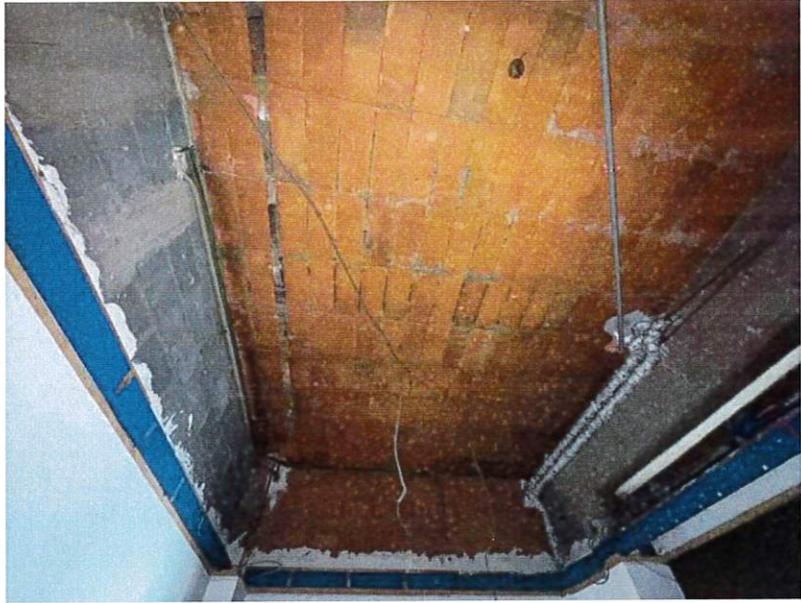
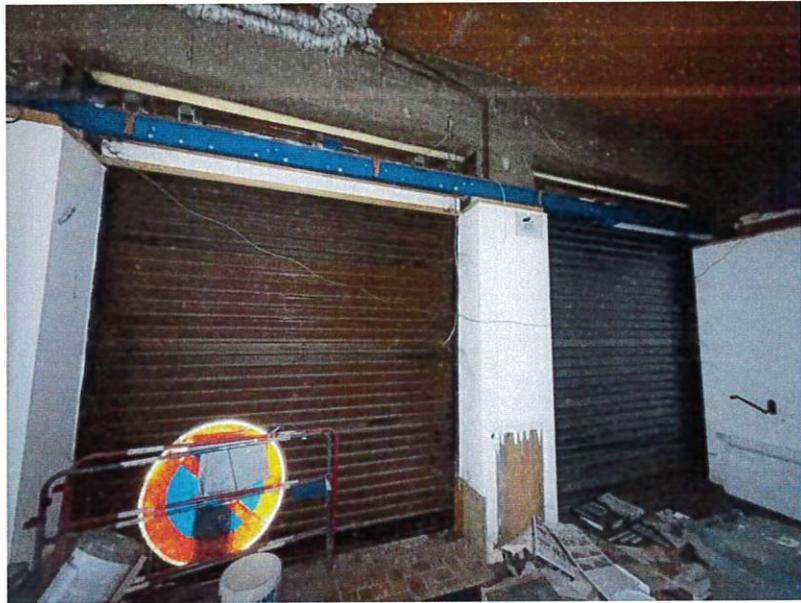
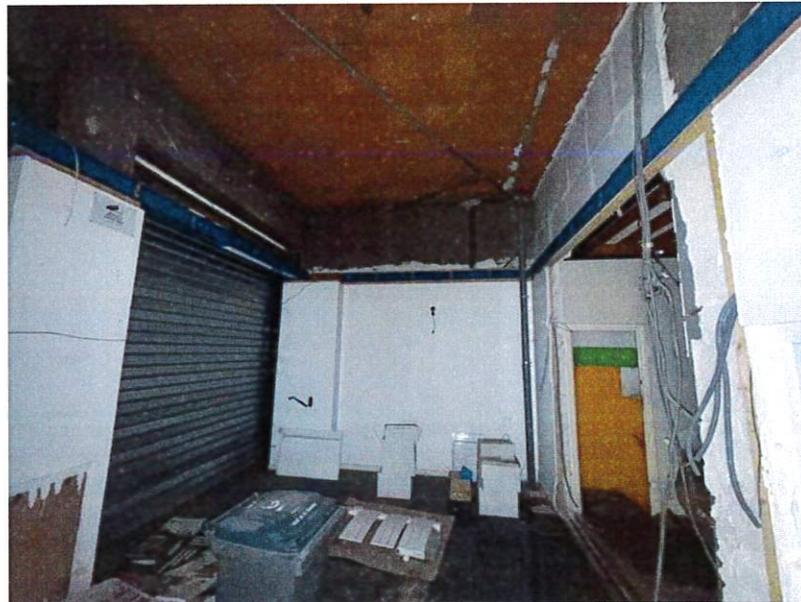
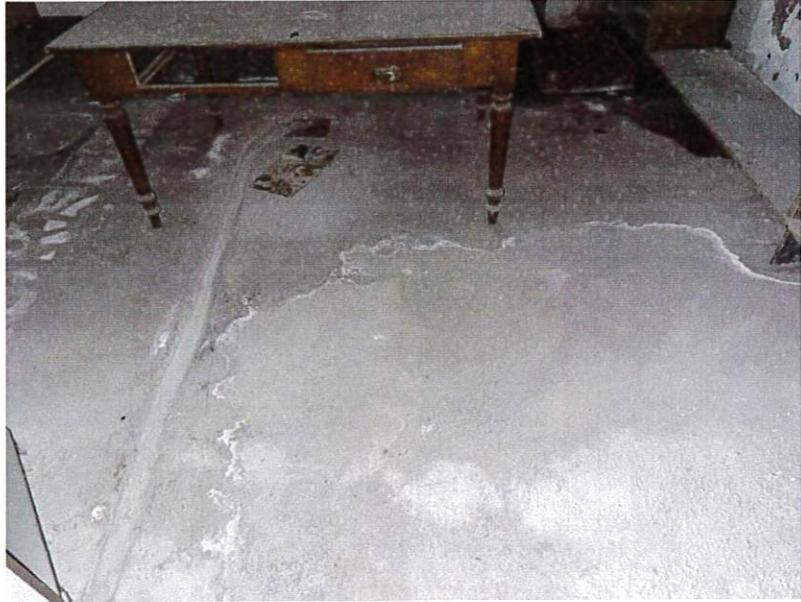
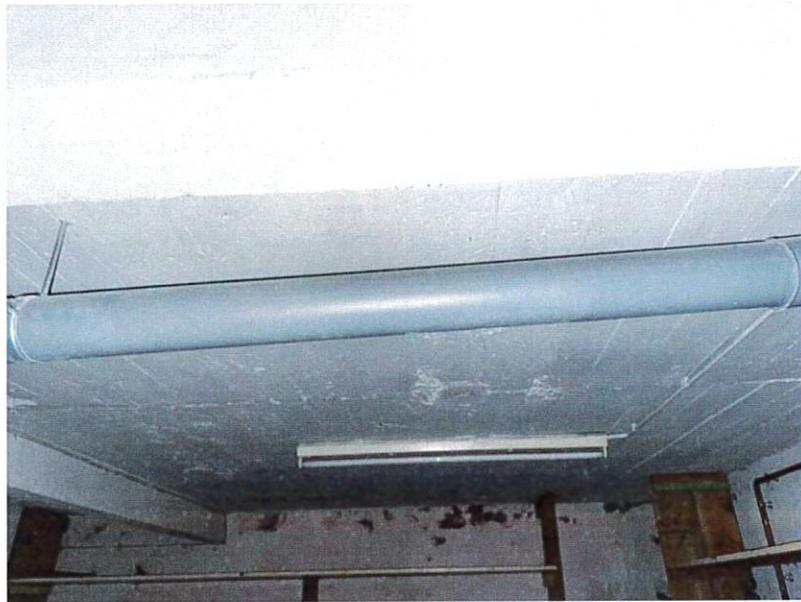
Rez de chaussée Côté Ouest :

Une porte en métal sans serrure donne sur un local de 37.59 m² flanquée au Sud de deux portes de garage équipées d'un rideau métallique.

Ce local est équipé d'une pièce en sous-sol sans ouverture.

Les locaux ont été entièrement déconstruits et sont bruts, sans eau ni électricité.

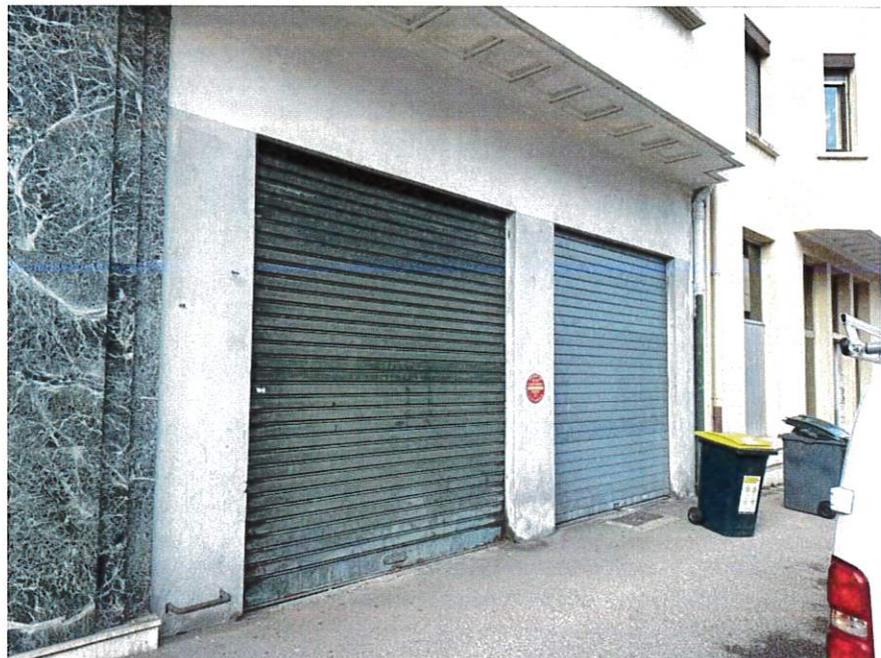
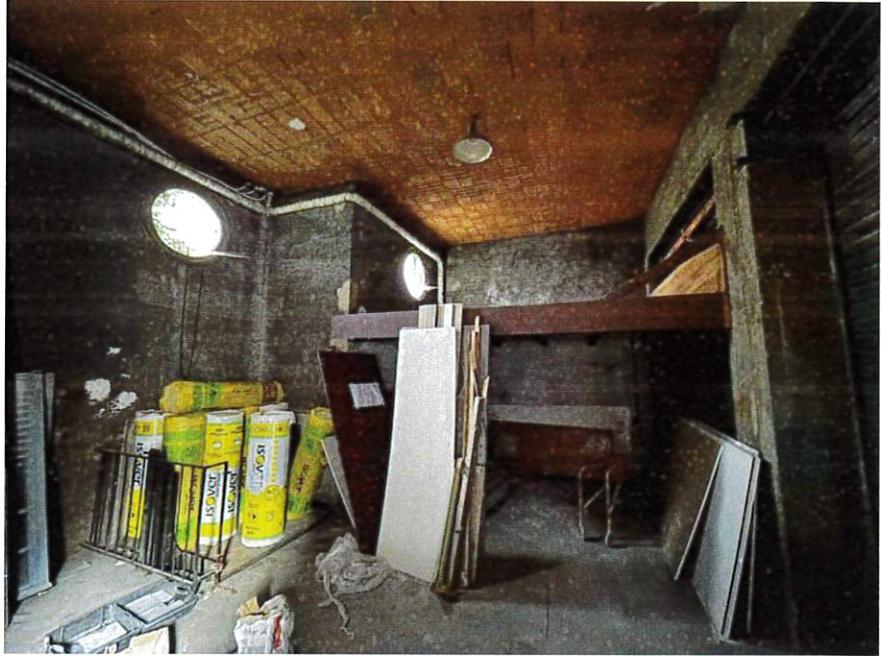
Rez de chaussée Côté Est :

Une porte isoplane donne sur deux garages couverts flanqués au Sud de deux portes de garage équipées d'un rideau métallique.

Murs, sol sont bruts de béton. Le plafond est en brique. Il n'y a aucun équipement fonctionnel et aucune alimentation électrique ou en eau. La présence d'amiante est relevée (plaques de fibro ciment).

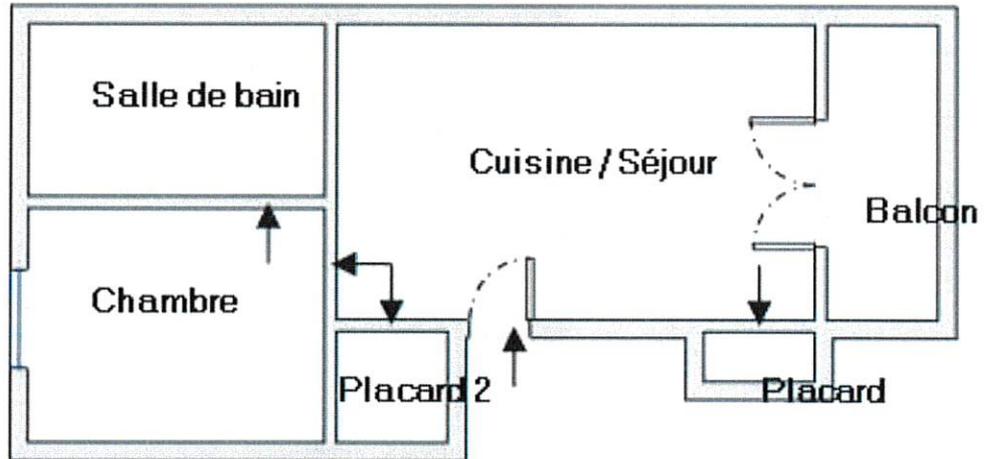
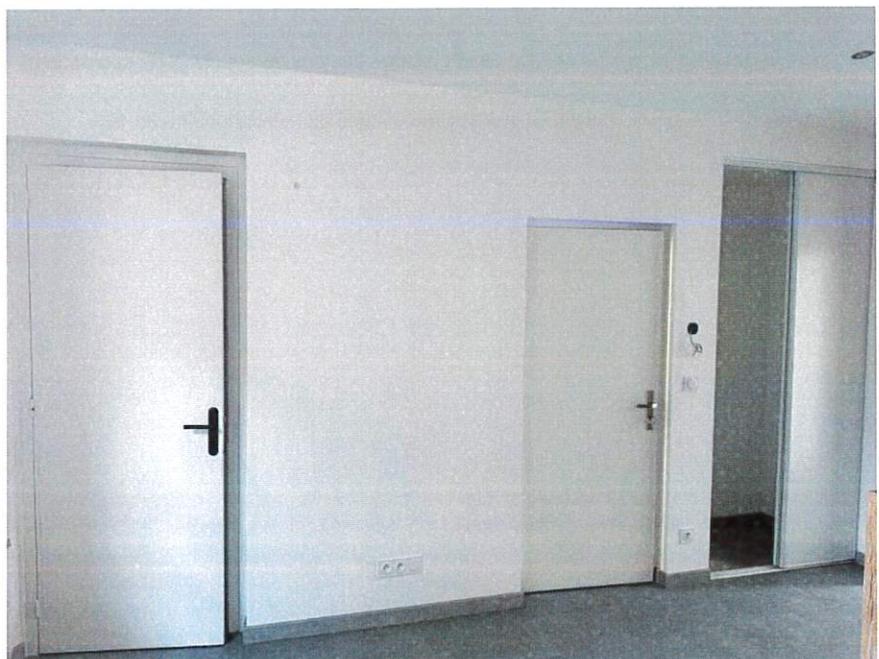
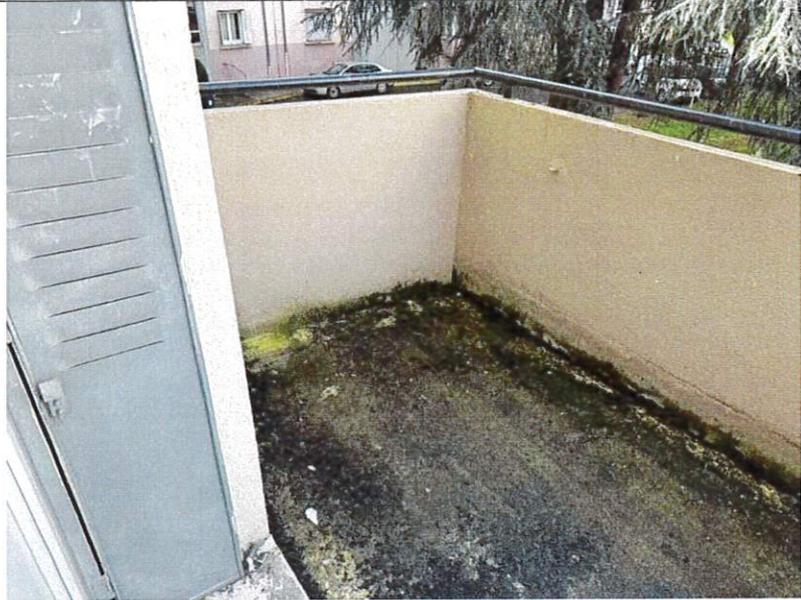
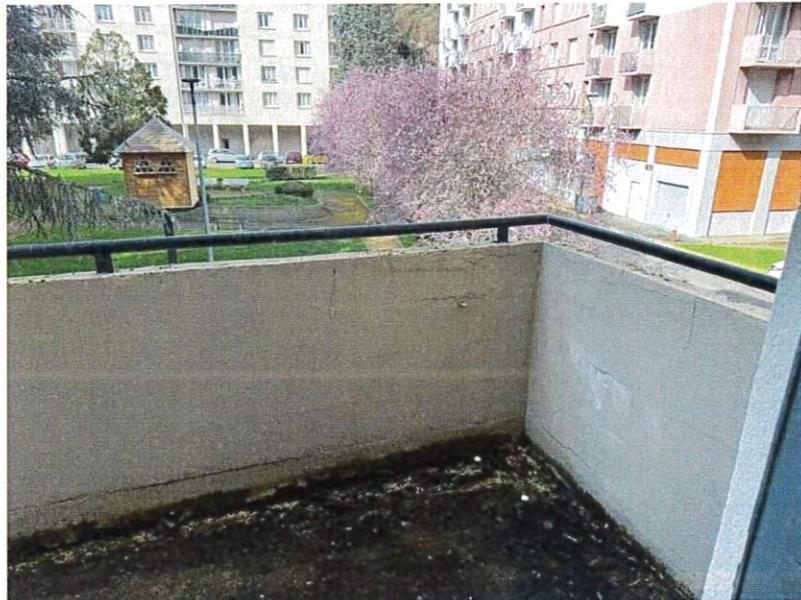
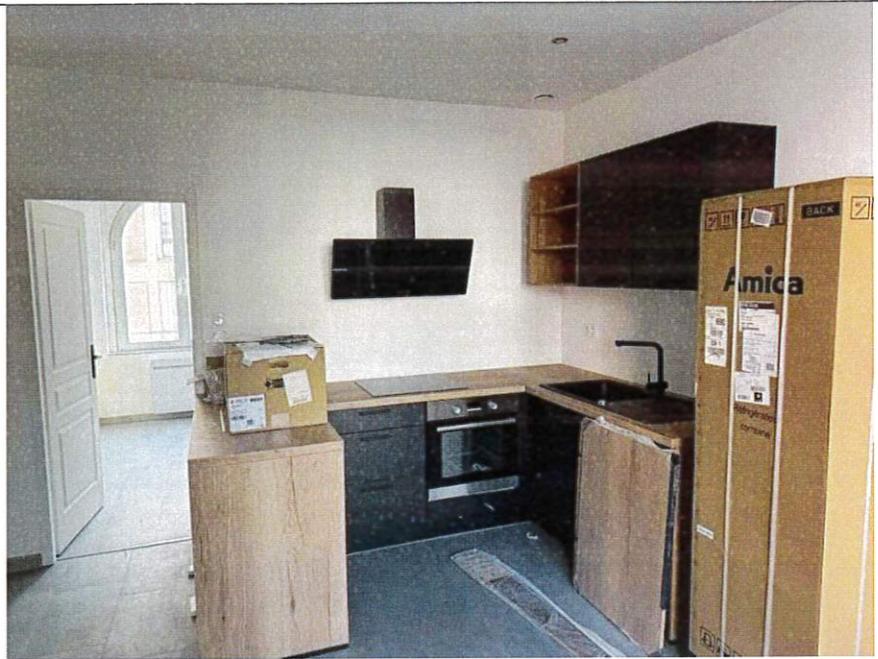
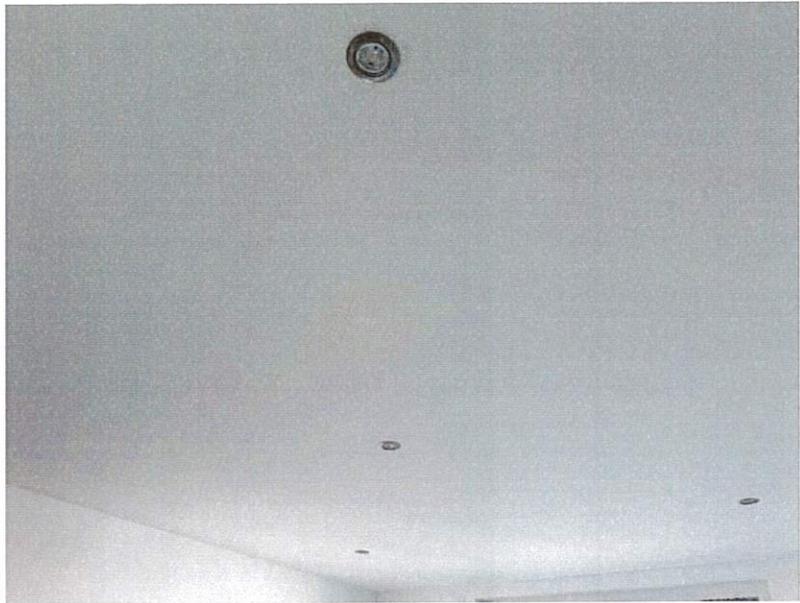
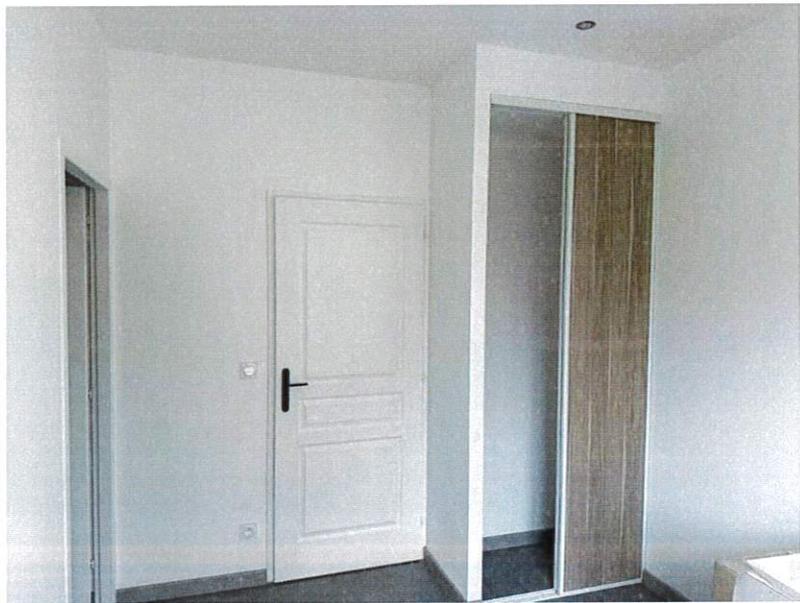
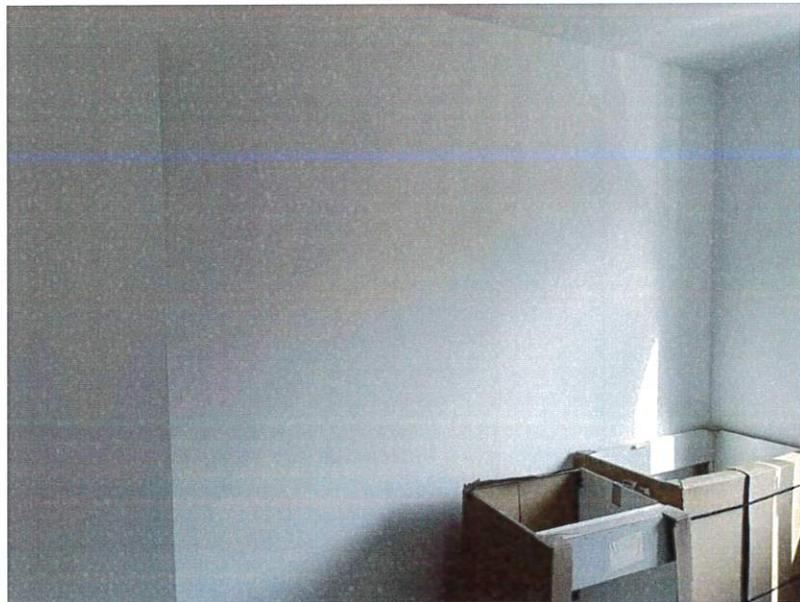
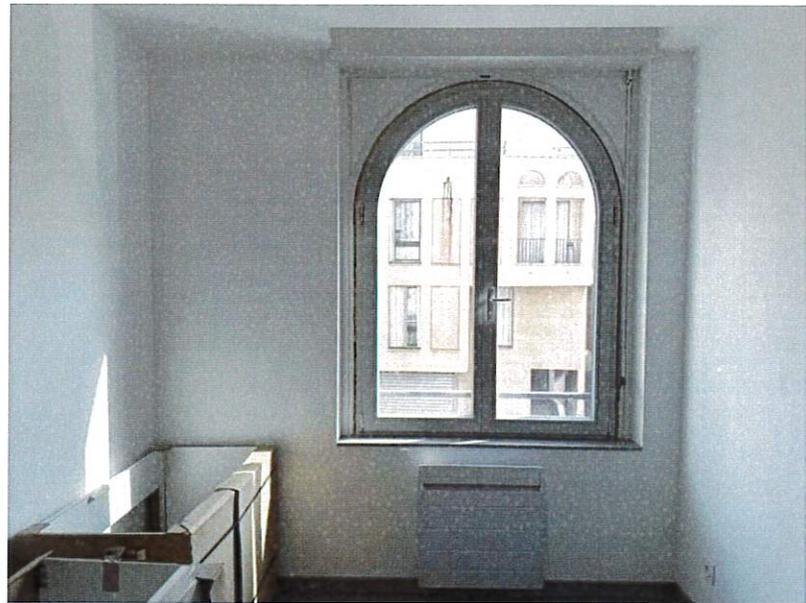
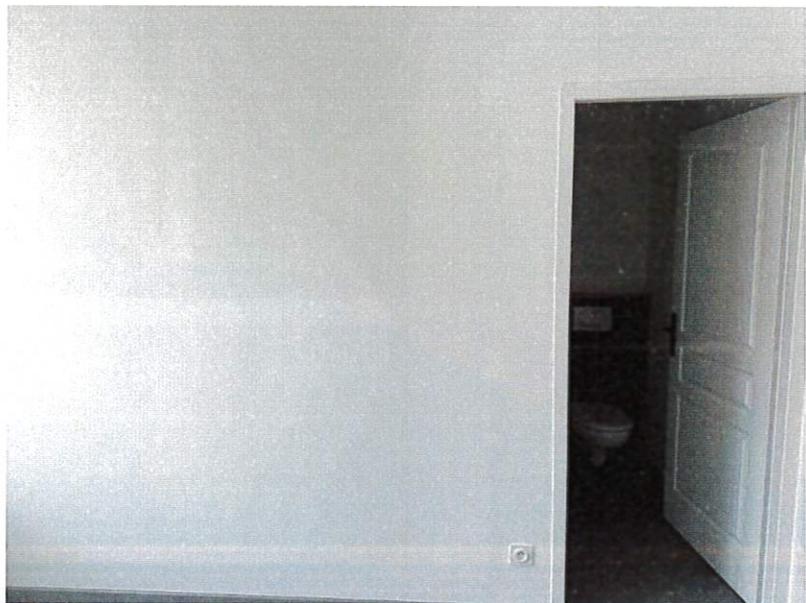
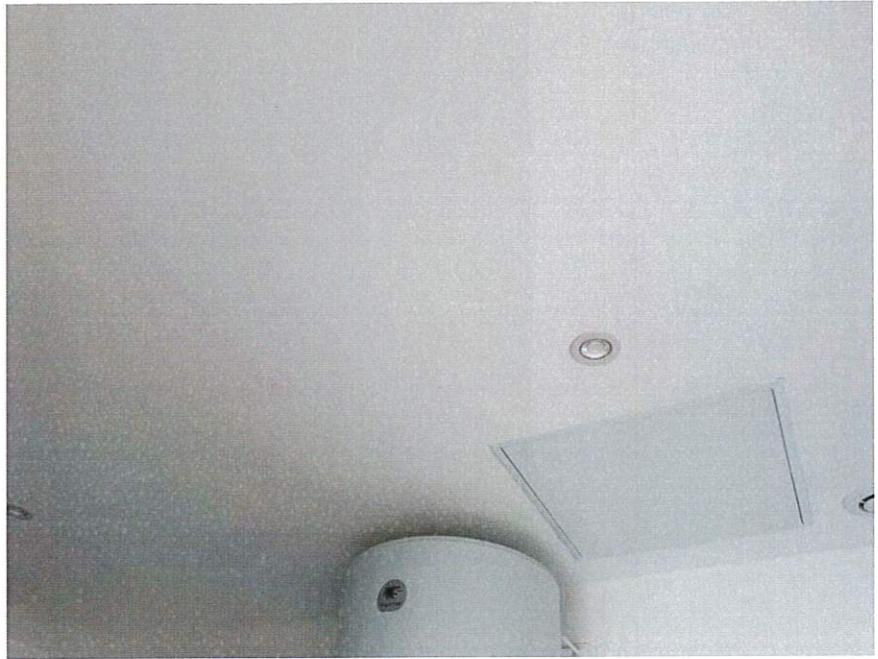
Lot n°9 :

Une porte en bois permet l'accès à cet appartement qui dispose d'une double porte vitrée donnant balcon au Nord avec vue sur le square et d'une fenêtre neuve sur la façade Sud équipée d'un volet roulant manuel ancien.

L'appartement a été entièrement rénové et isolé en périphérie (laine de verre/placo plâtre). Murs et plafond sont peints. L'éclairage est assuré par des spots encastrés. Au sol, est un parquet flottant probablement sur plancher ancien.

Il n'y a ce jour aucune alimentation électrique ou en eau.

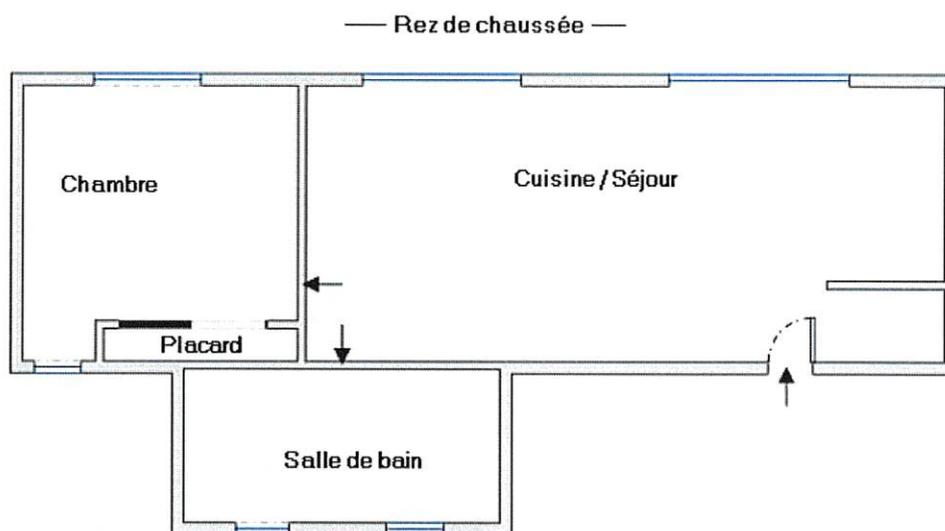
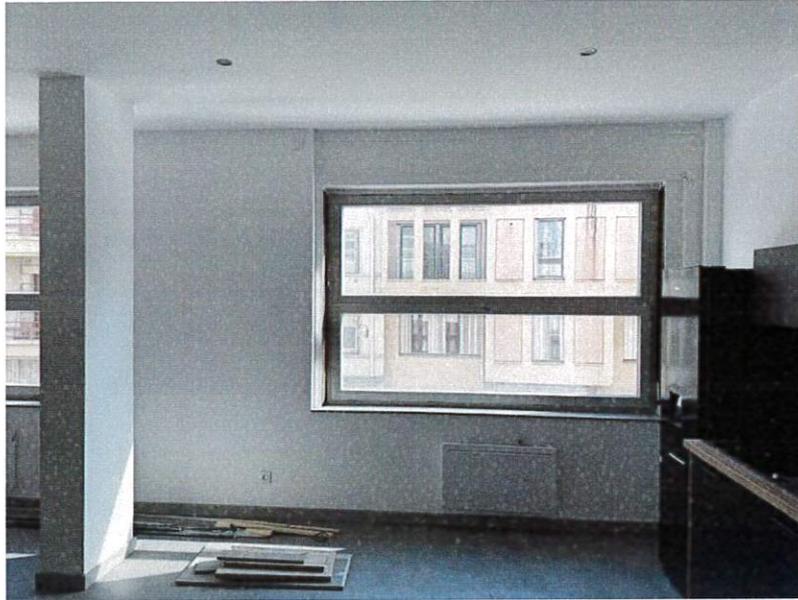
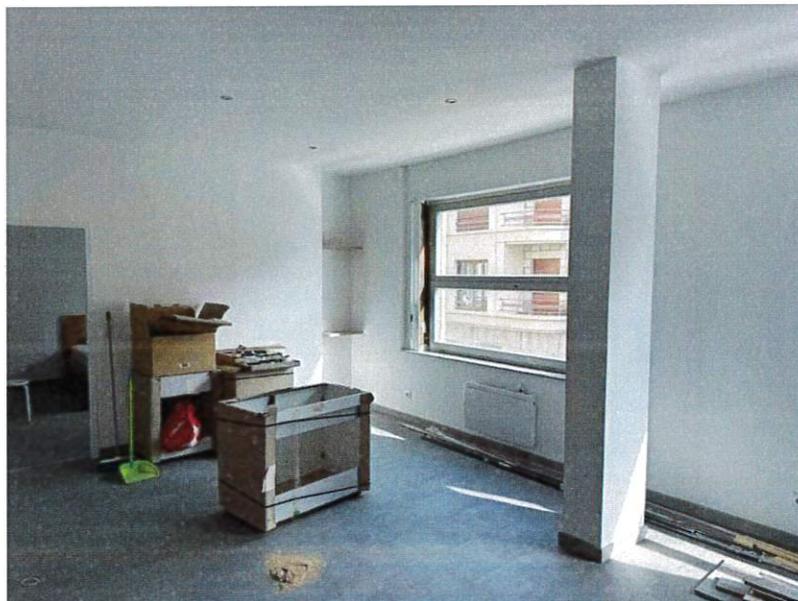
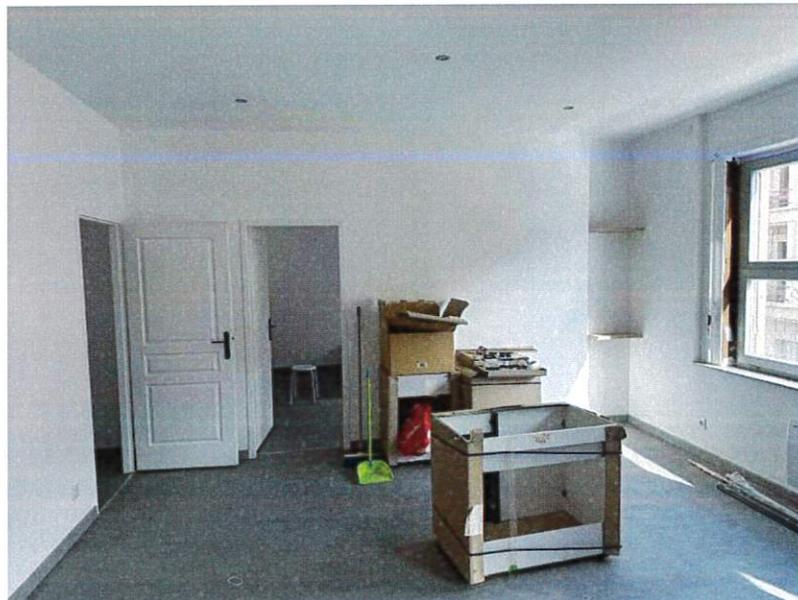
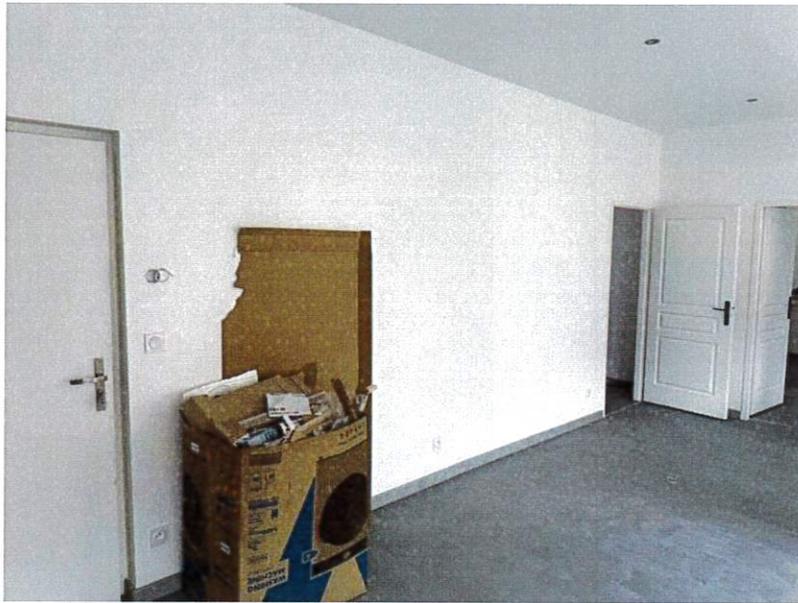
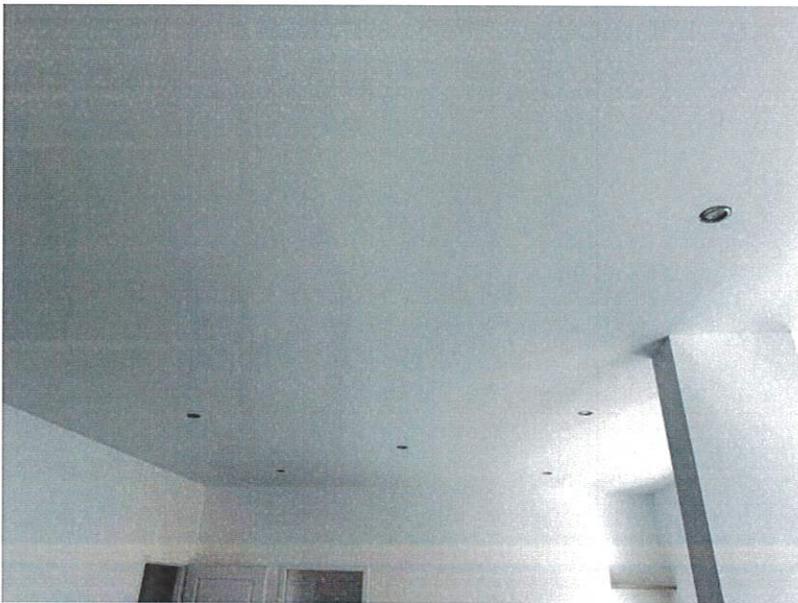
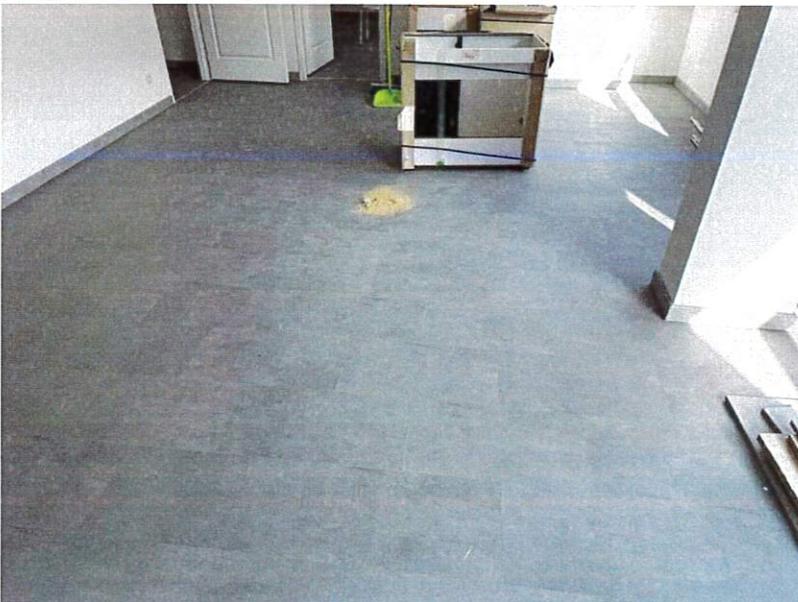
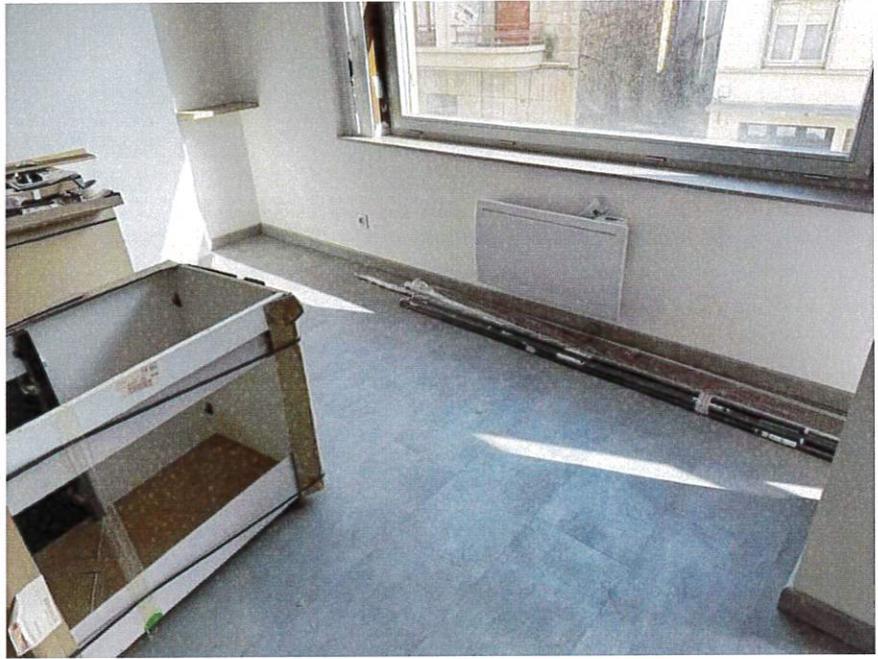
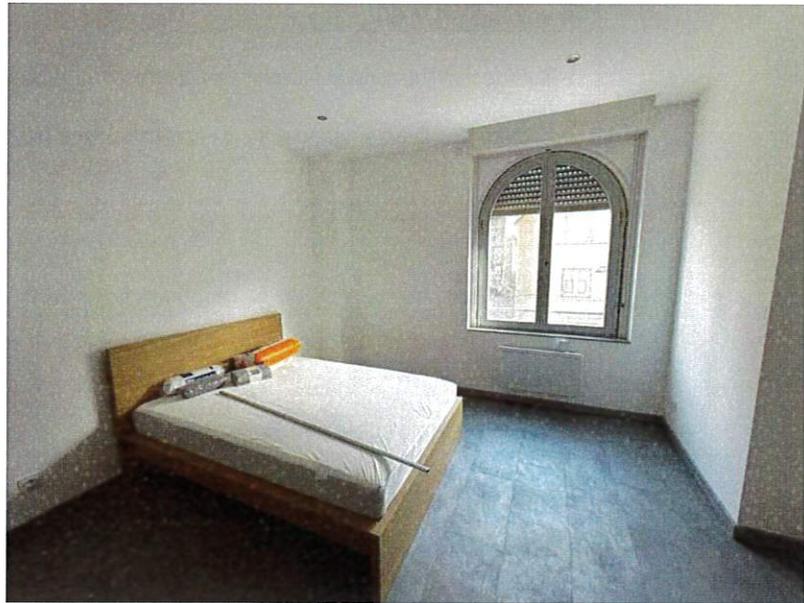
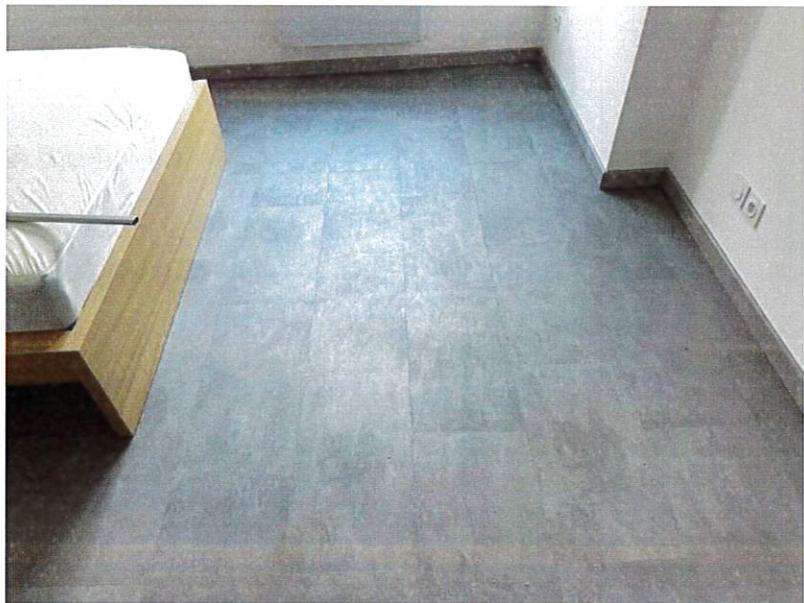
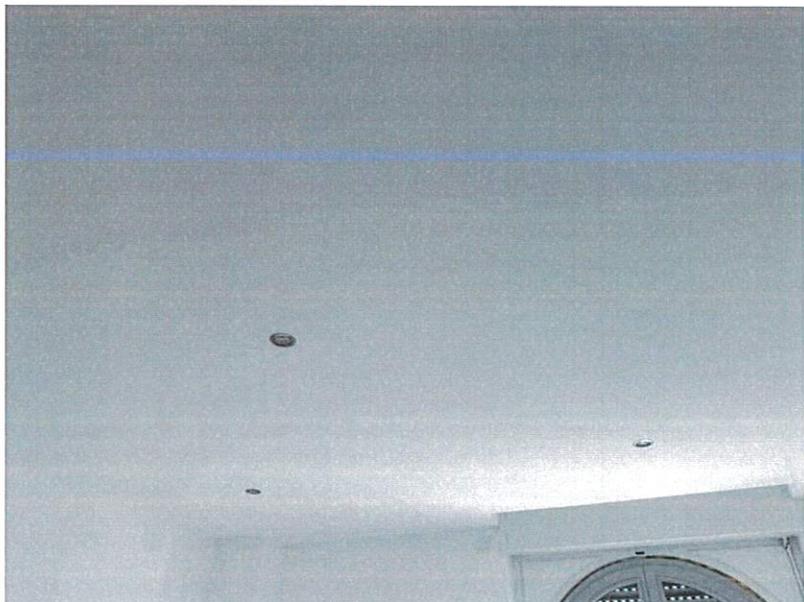
Lot n°10 :

Une porte en bois permet l'accès à cet appartement qui dispose de trois grandes ouvertures au Sud avec vue sur le square et de trois fenêtres rondes sur la façade Nord.

L'appartement a été entièrement rénové et isolé en périphérie (laine de verre/placo plâtre). Murs et plafond sont peints. L'éclairage est assuré par des spots encastrés. Au sol, est un parquet flottant probablement sur plancher ancien.

Il est à notre que la chambre est partiellement meublée et que de la vaisselle neuve et emballée est présente dans le placard ouvert de la cuisine.

Il n'y a ce jour aucune alimentation électrique ou en eau.

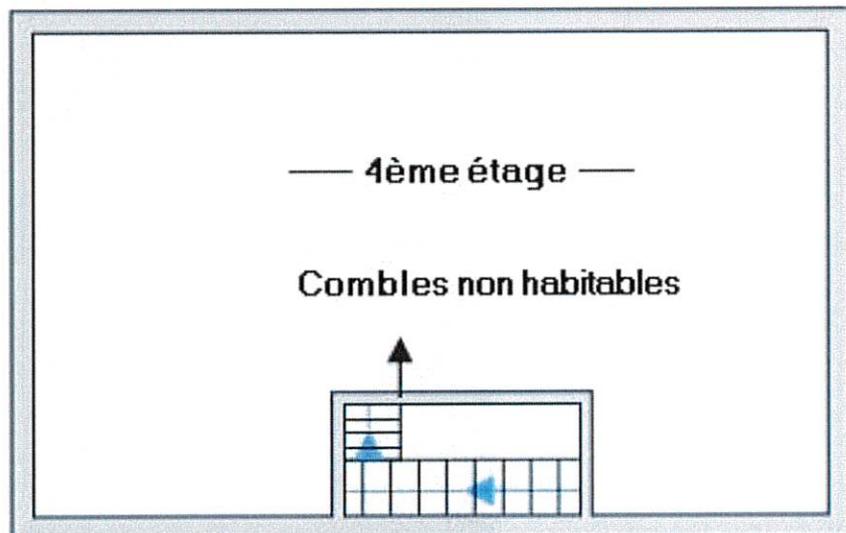
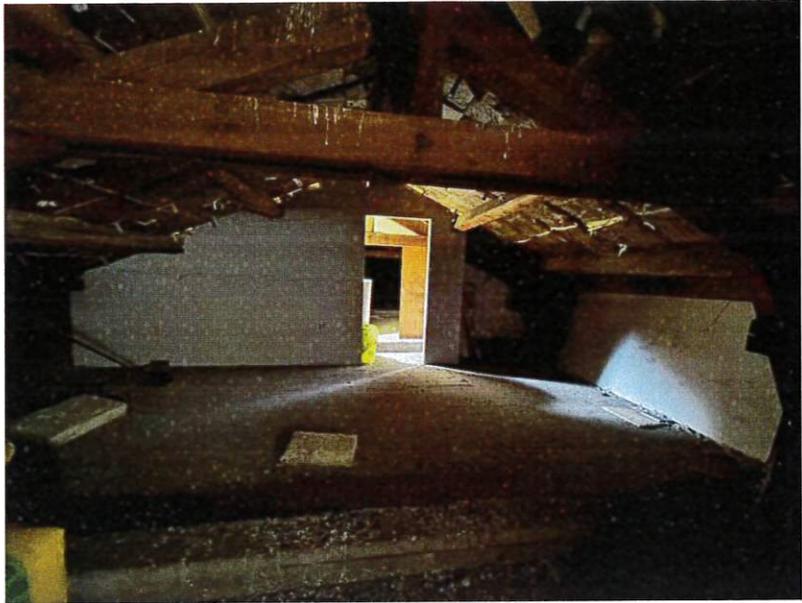
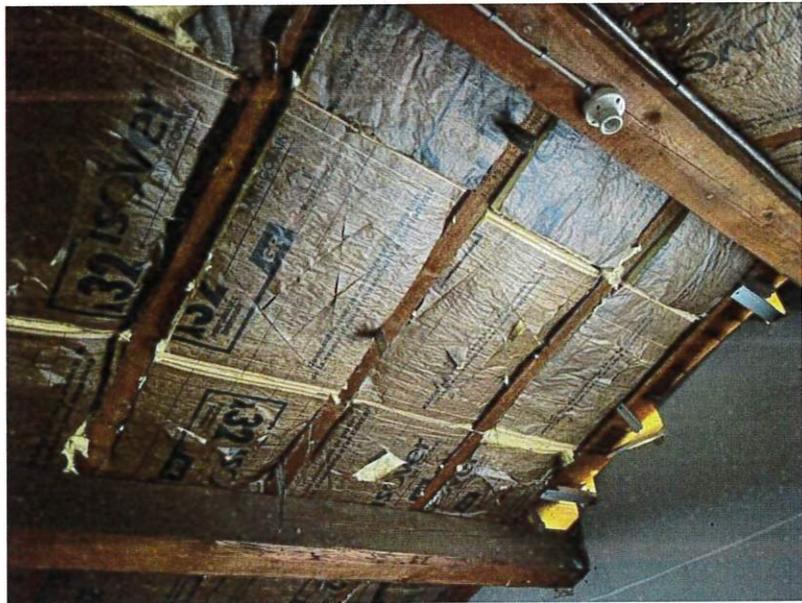
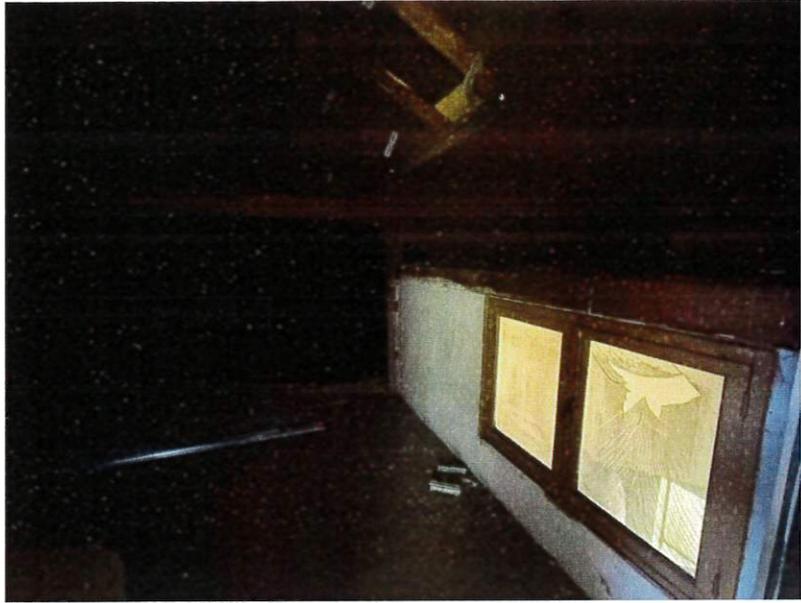
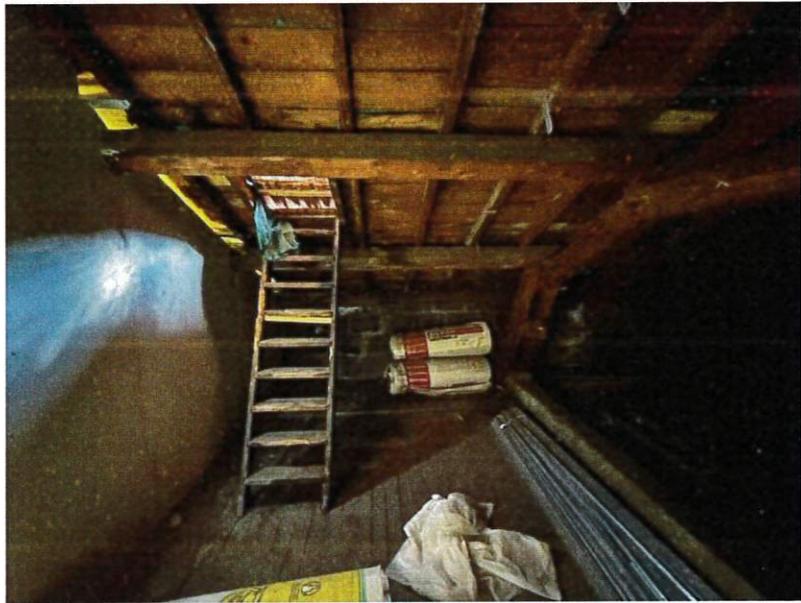
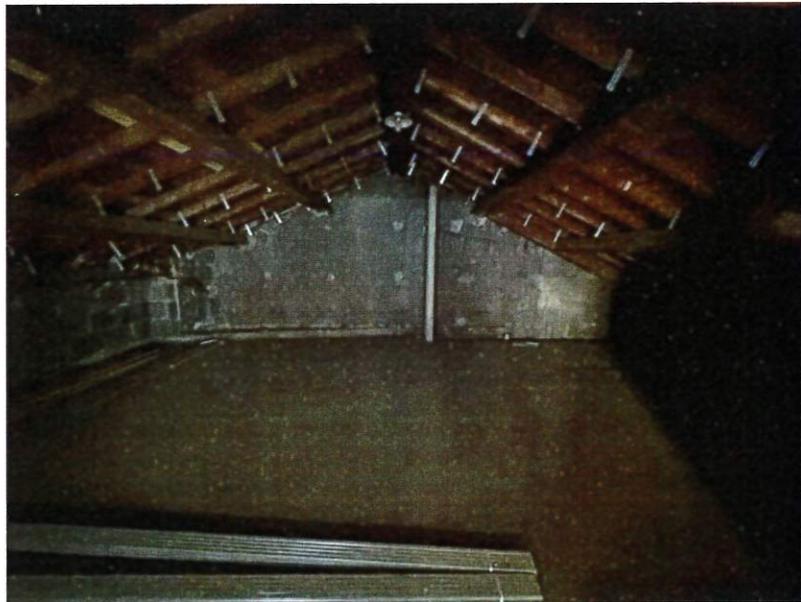
L'accès se fait à partir des communs via un escalier en bois et une porte en bois.

Ces dernières ne sont pas habitables.
