**PROCES-VERBAL
D'HUISSIER
DE
JUSTICE**

PROCES VERBAL DESCRIPTIF

LE TREIZE MARS DEUX MILLE VINGT CINQ

M'êtré rendu ce jour à 13 heures 30, 6 Boulevard François DELAY (42400) SAINT CHAMOND afin de dresser le procès-verbal descriptif du bien immobilier à cette adresse, accompagné de :

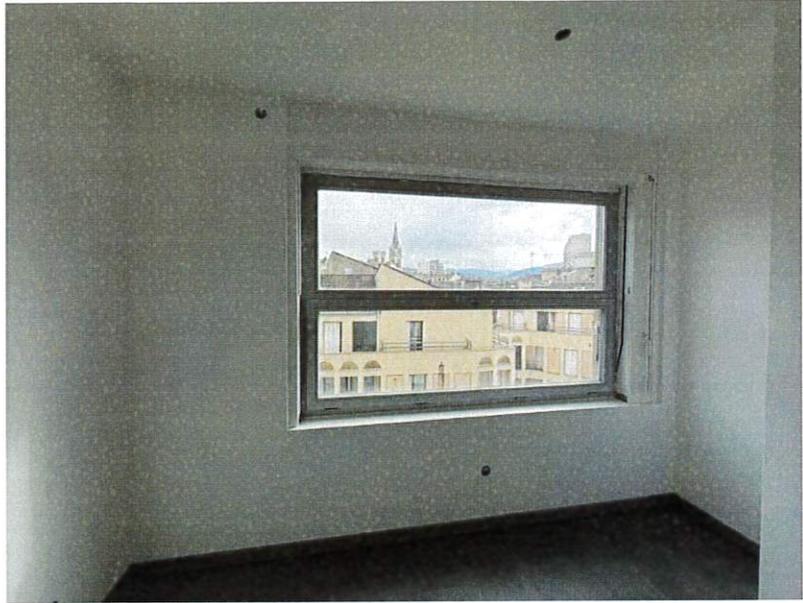
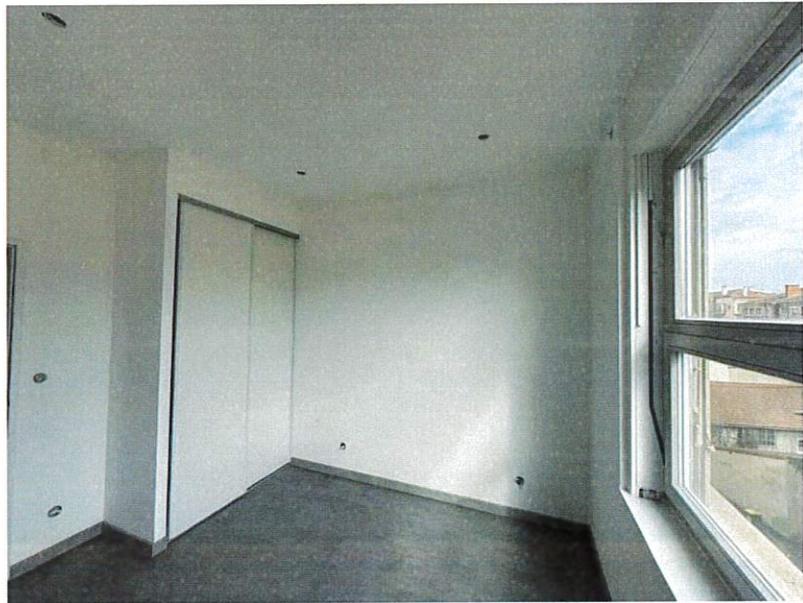
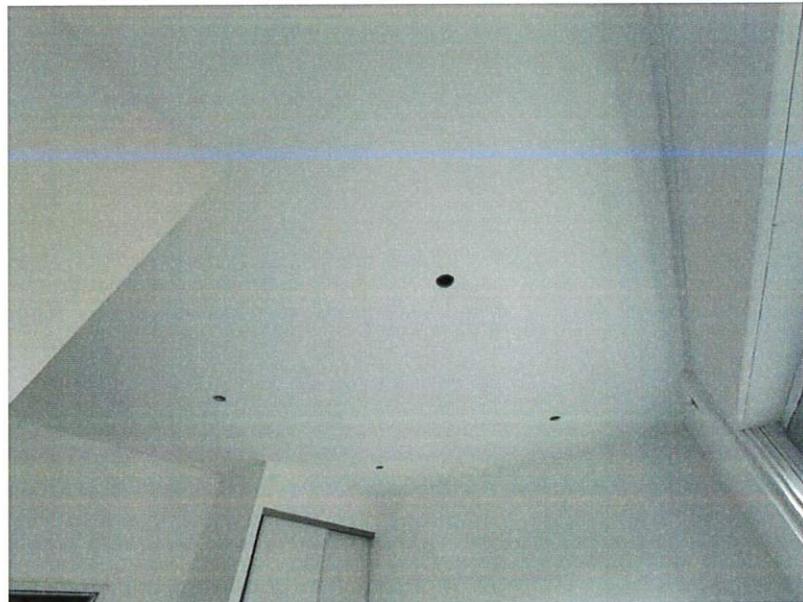
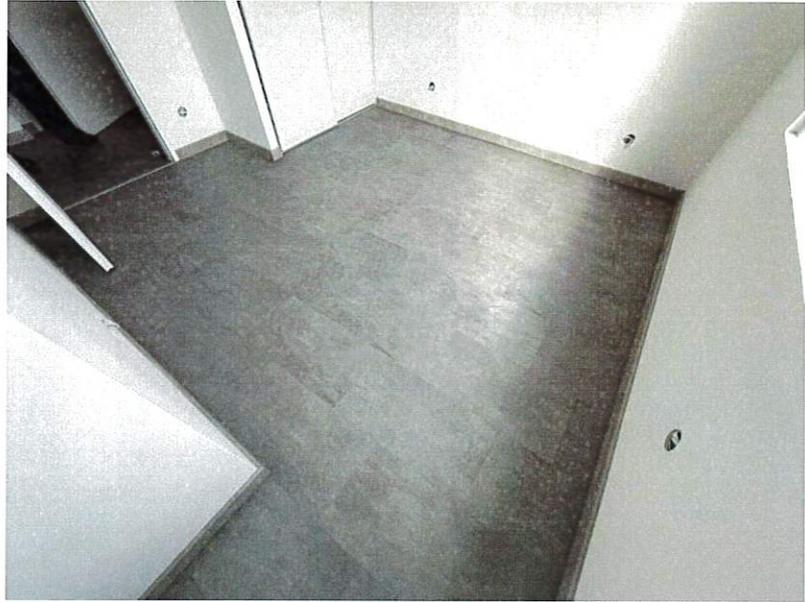
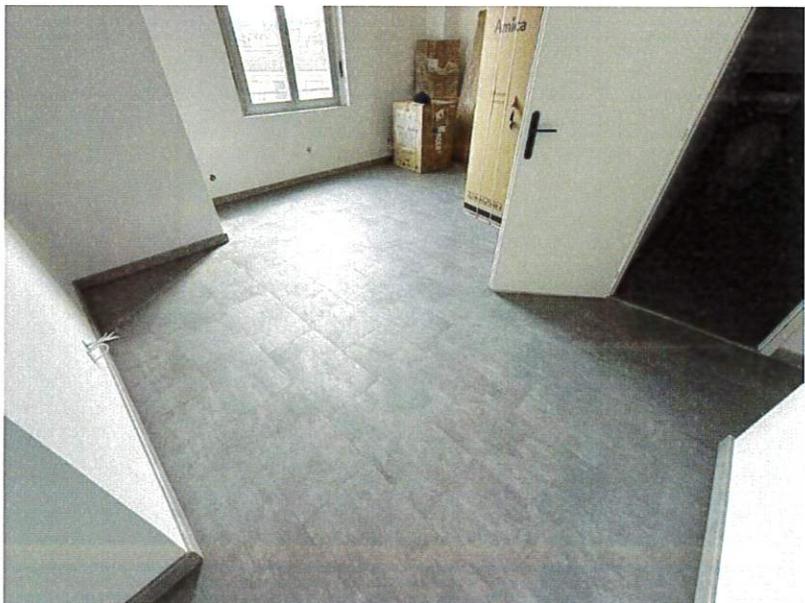
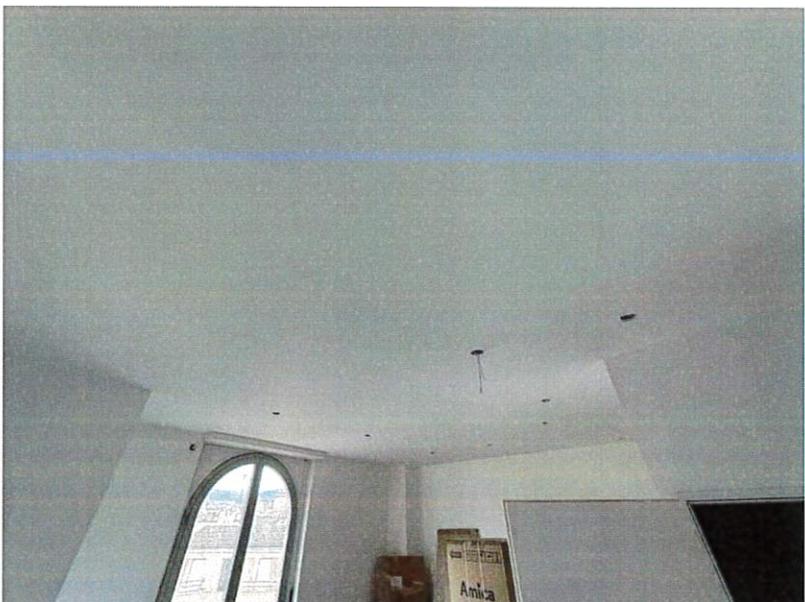
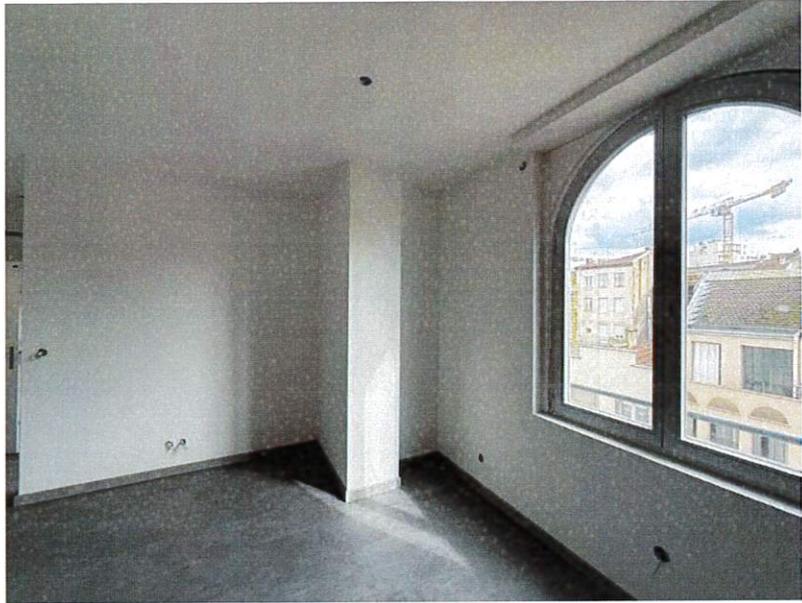
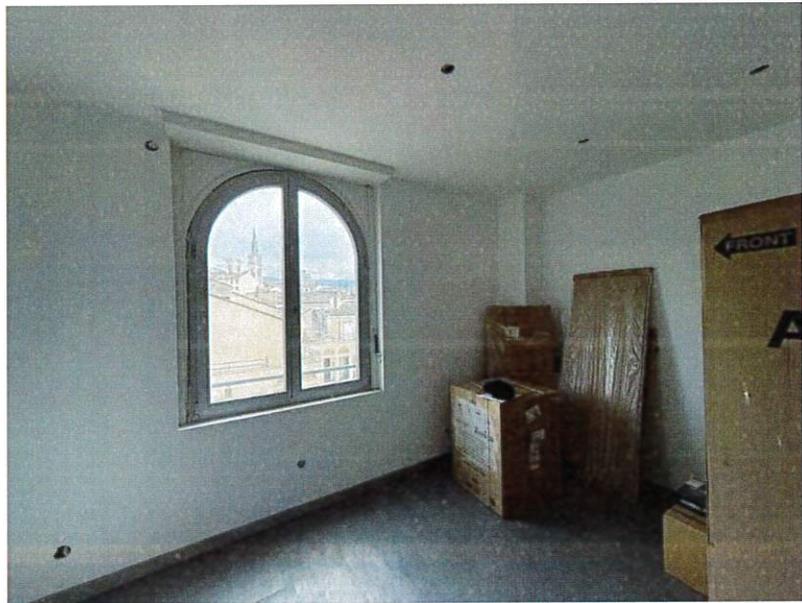
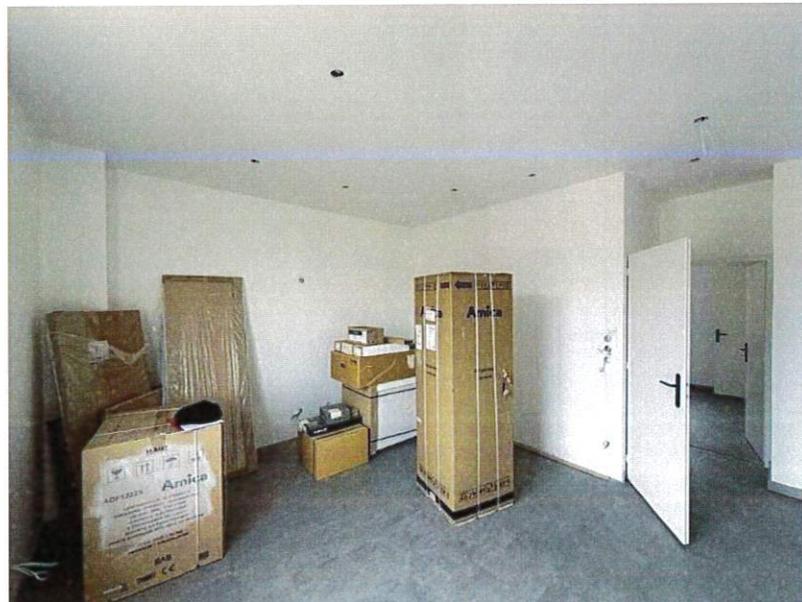
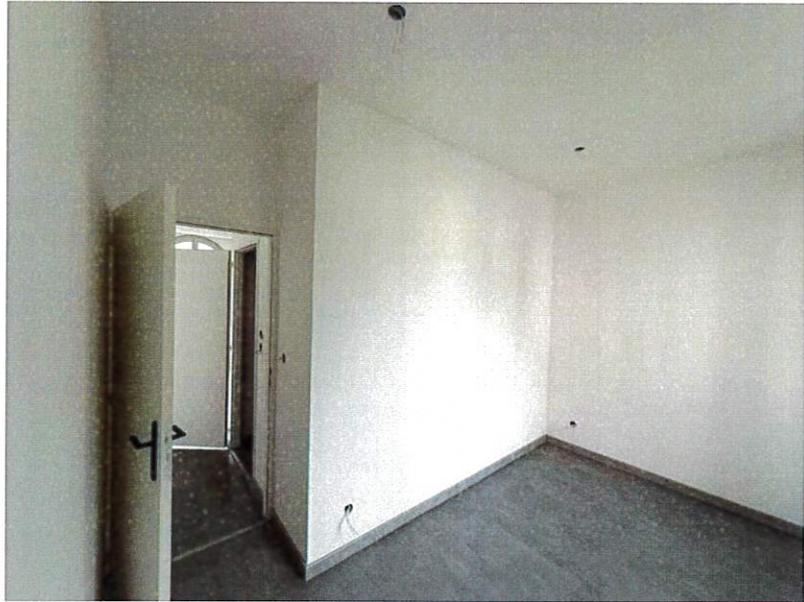
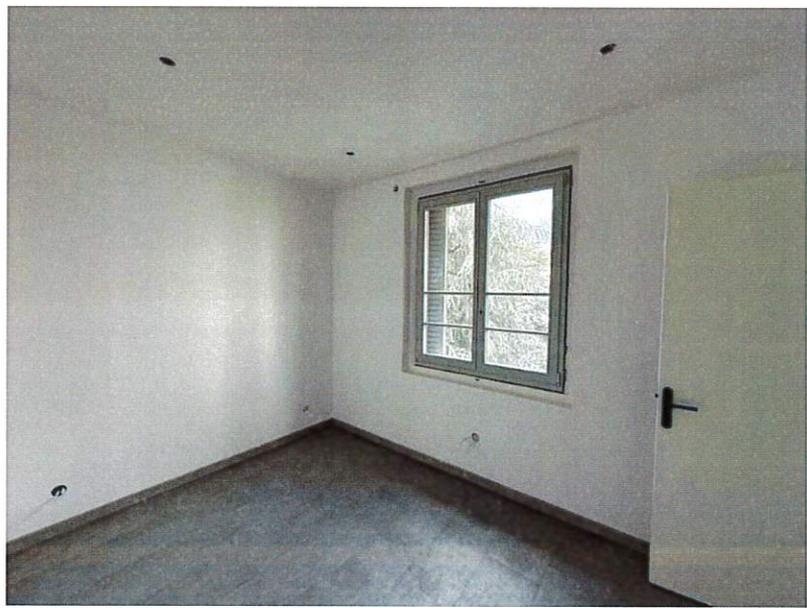
Appartement 3^{ème} étage face :

L'appartement a été entièrement rénové et isolé en périphérie (laine de verre/placo plâtre). Murs et plafond sont peints. Au sol est un parquet flottant posé sur plancher ancien.

L'appareillage électrique n'a pas été posé tout comme le tableau.

Il n'y a ce jour aucune alimentation électrique ou en eau.

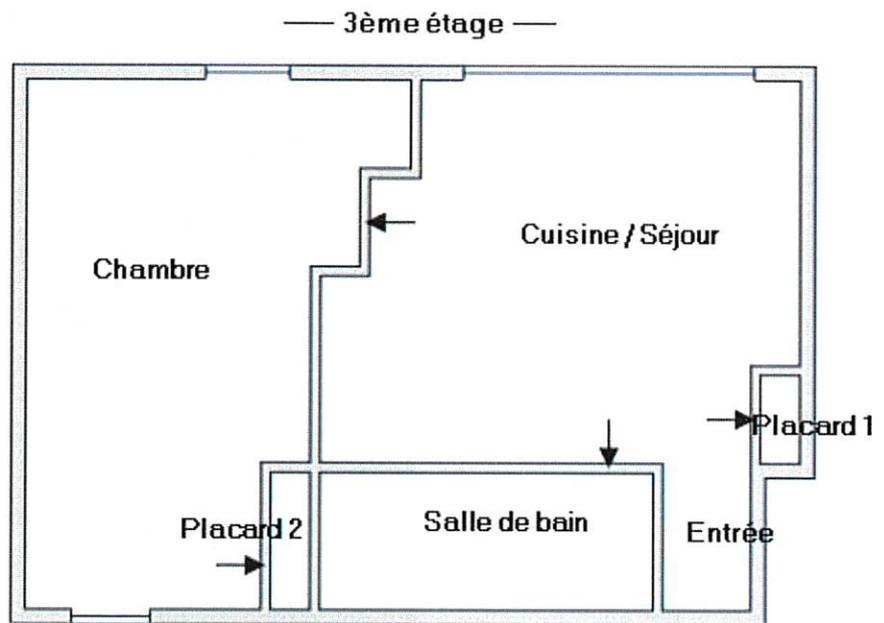
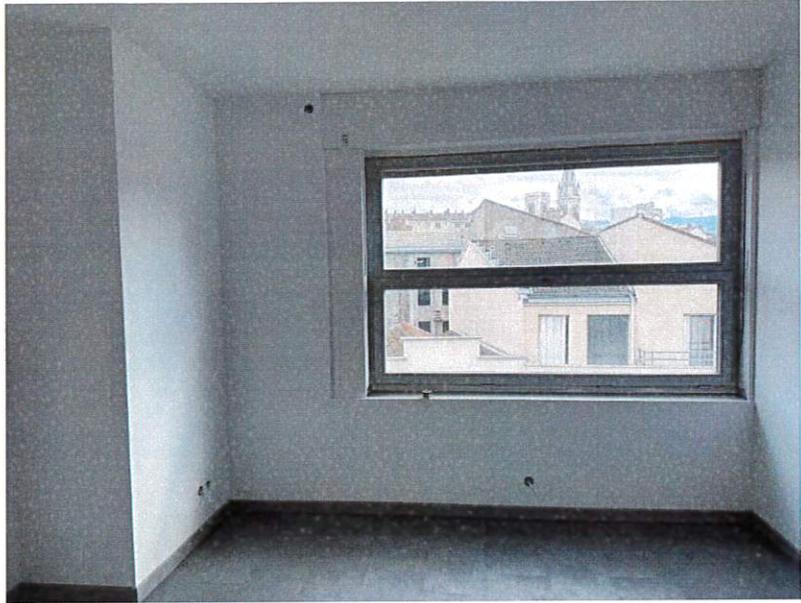
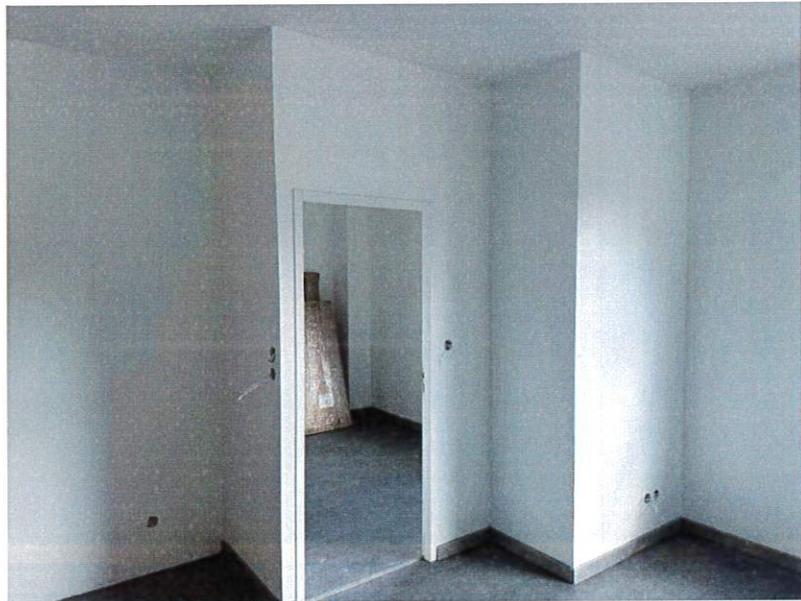
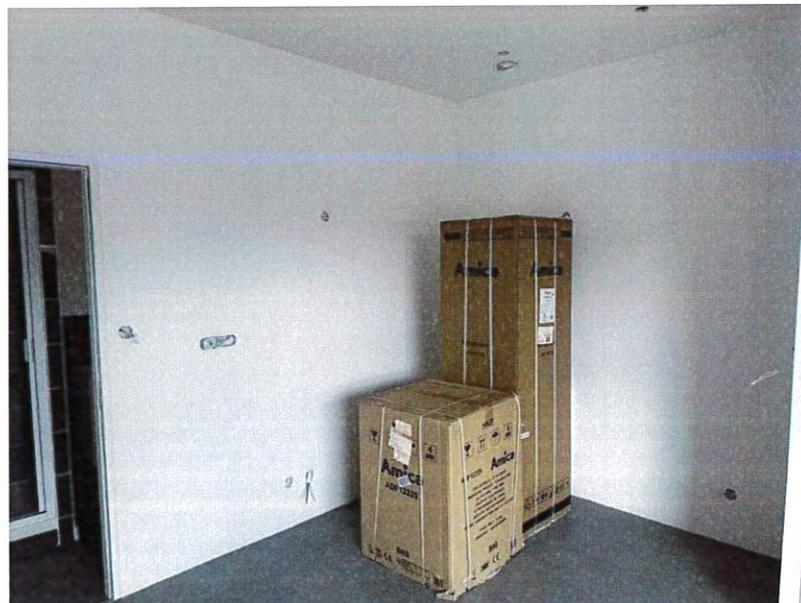
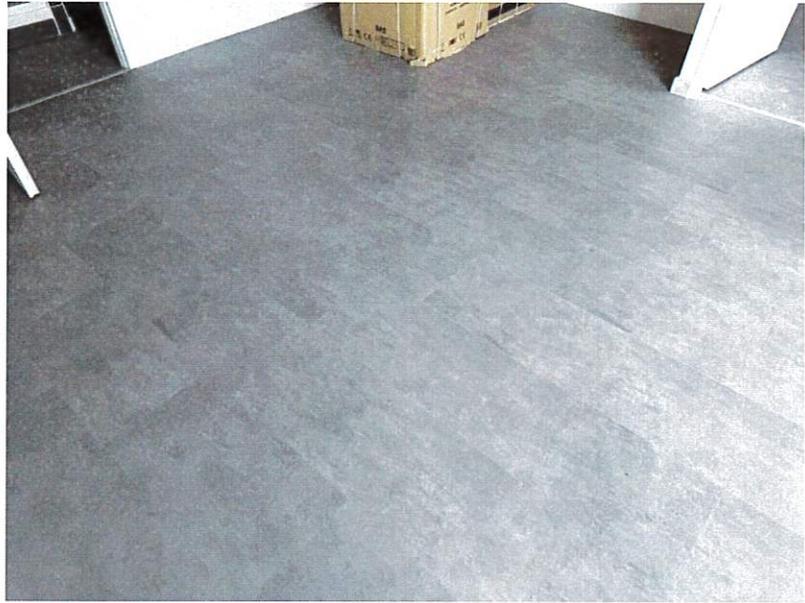
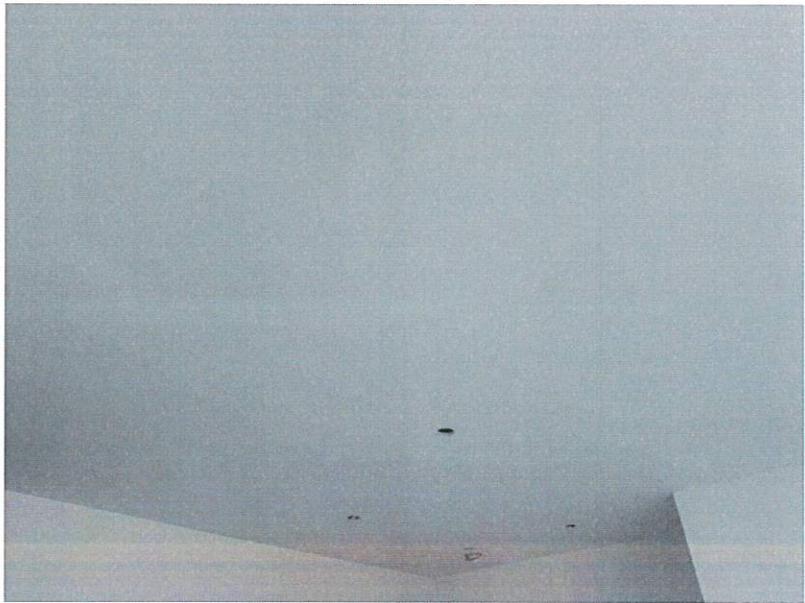
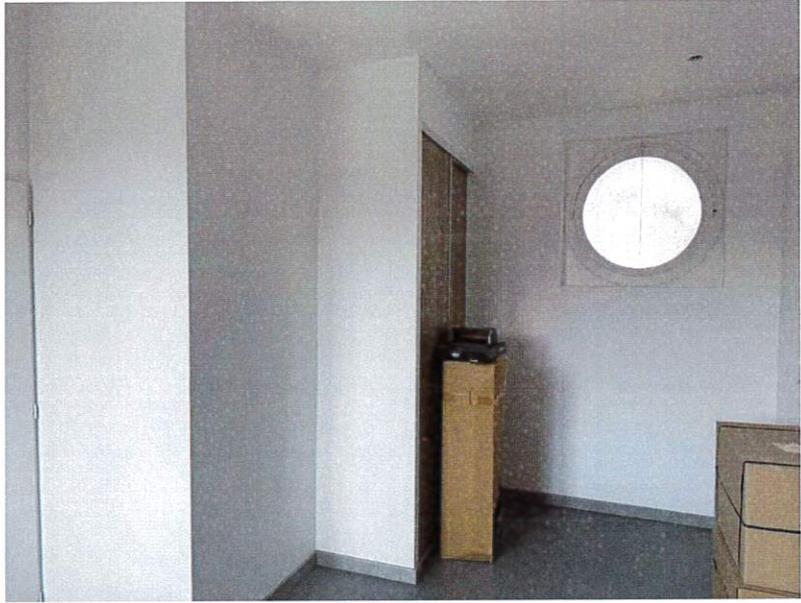
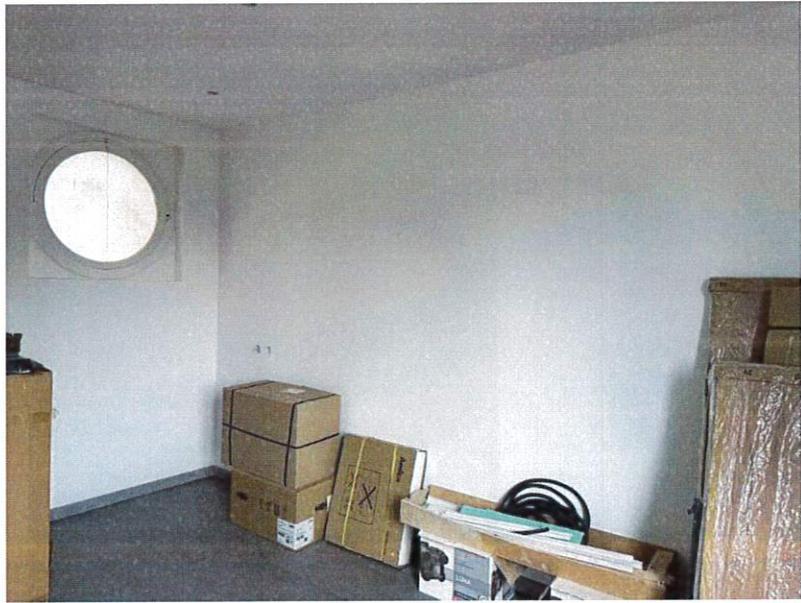
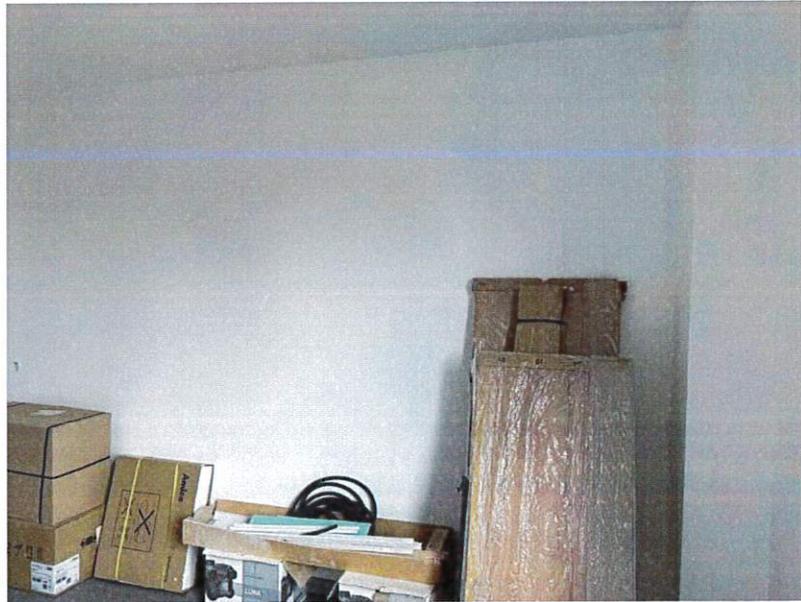
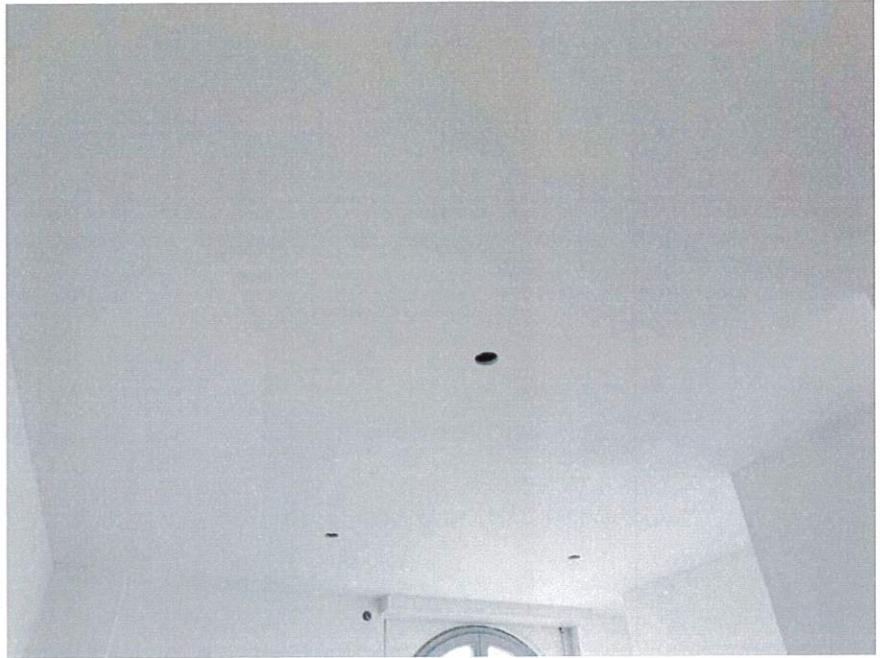
Appartement 3^{ème} étage gauche :

L'appartement a été entièrement rénové et isolé en périphérie (laine de verre/placo plâtre). Murs et plafond sont peints. Au sol est un parquet flottant posé sur plancher ancien.

L'appareillage électrique n'a pas été posé tout comme le tableau.

Il n'y a ce jour aucune alimentation électrique ou en eau.
