CONSTATATIONS

Parcelle cadastrée section AH n°809 :

Parcelle cadastrée section AH n°806 :

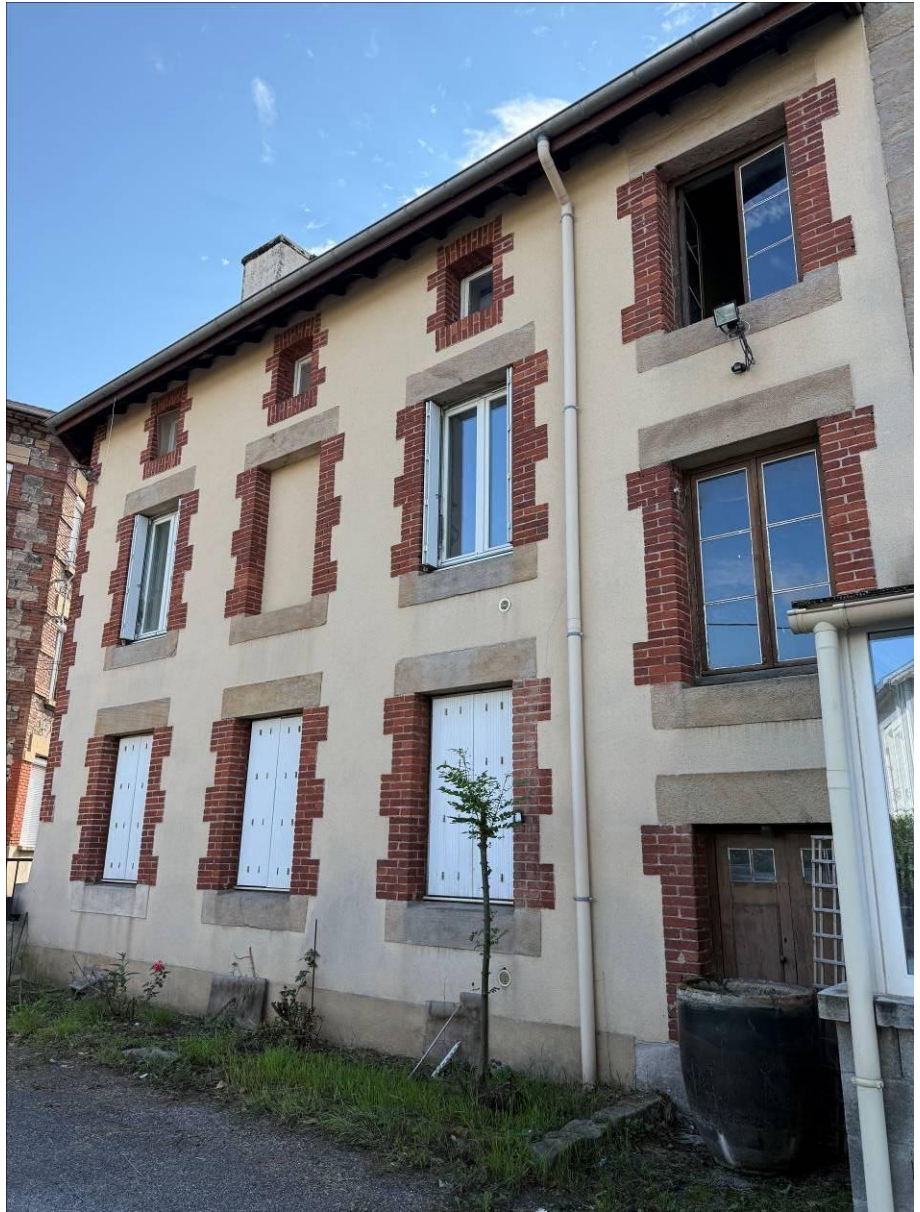
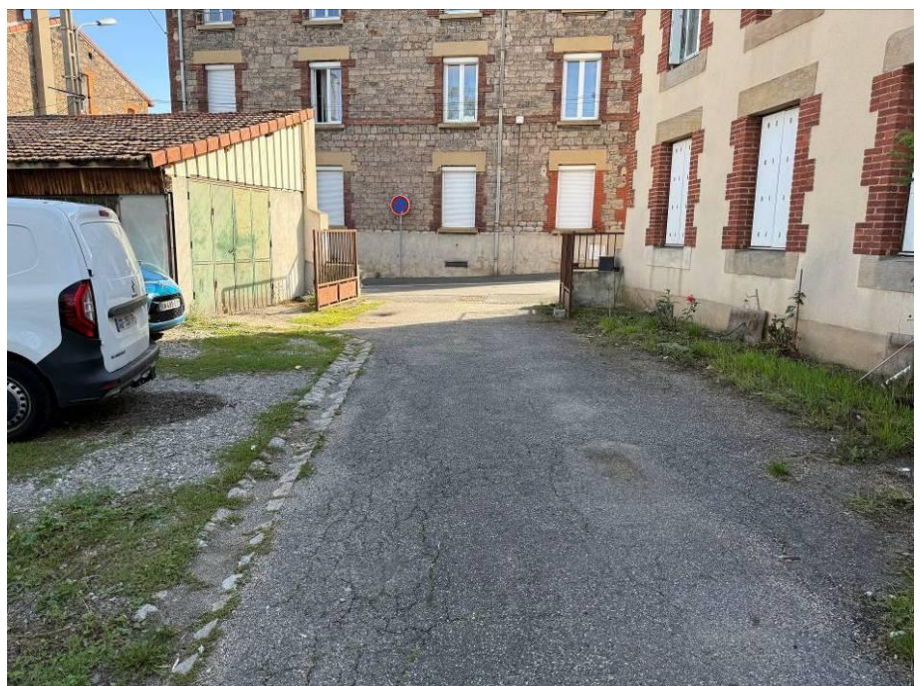
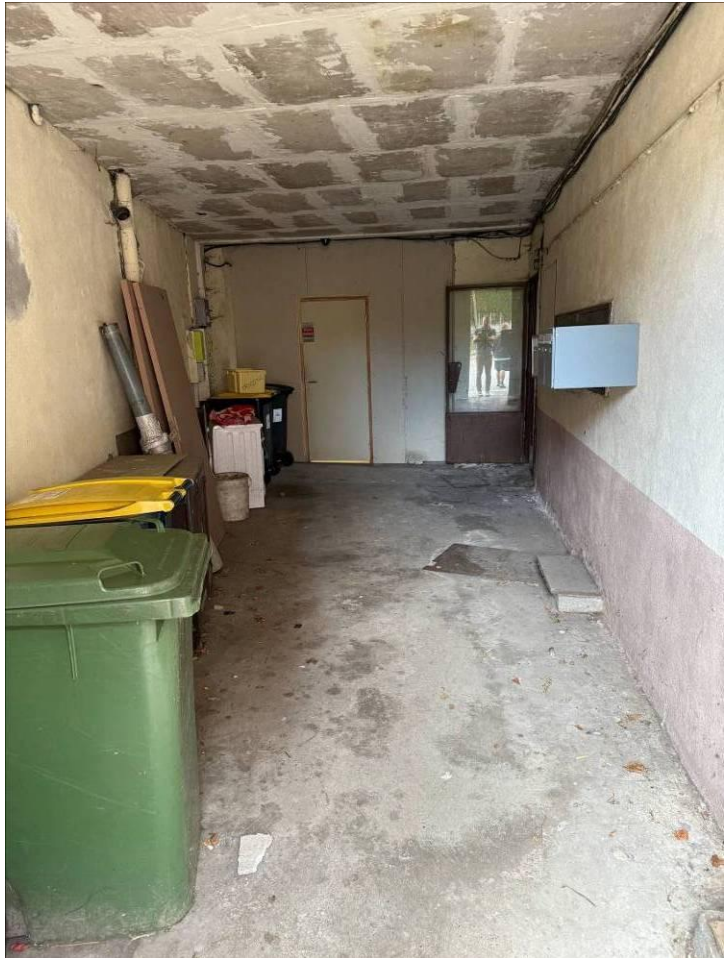
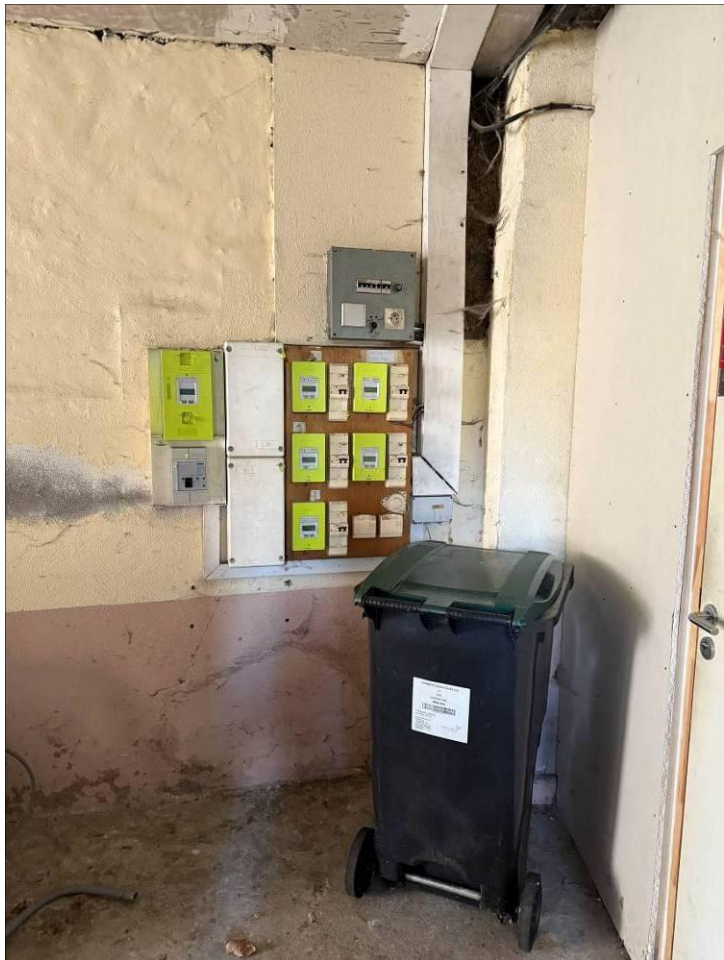
- Un cliché de la façade Est et du pignon Sud
- Un cliché de la façade Nord
- Un cliché du chemin traversant la cour et desservant les parcelles à l'Ouest
- Deux clichés de l'entrée commune
