PROCES VERBAL DESCRIPTIF

Qu'il dépend des actifs de cette liquidation un ensemble immobilier situé à SAINT-JUST SAINT-RAMBERT (Loire) Impasse des Papillons comprenant :

Certifie avoir procédé ce jour à partir de 14 heures, Impasse des Papillons sur la commune du SAINT-JUST SAINT-RAMBERT (Loire), aux constatations suivantes :

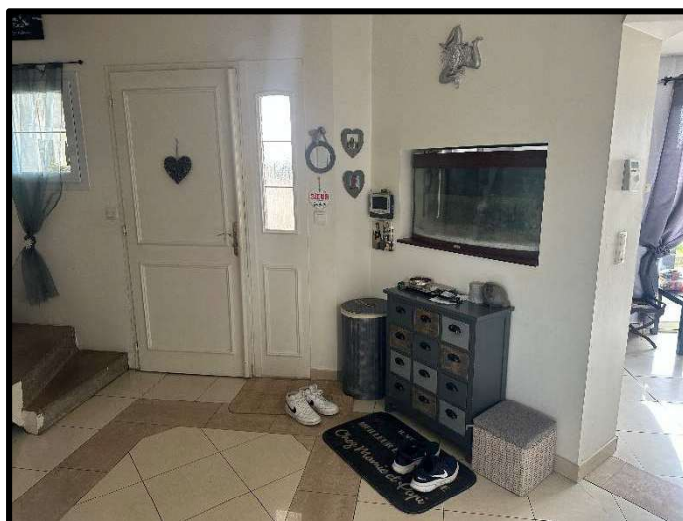
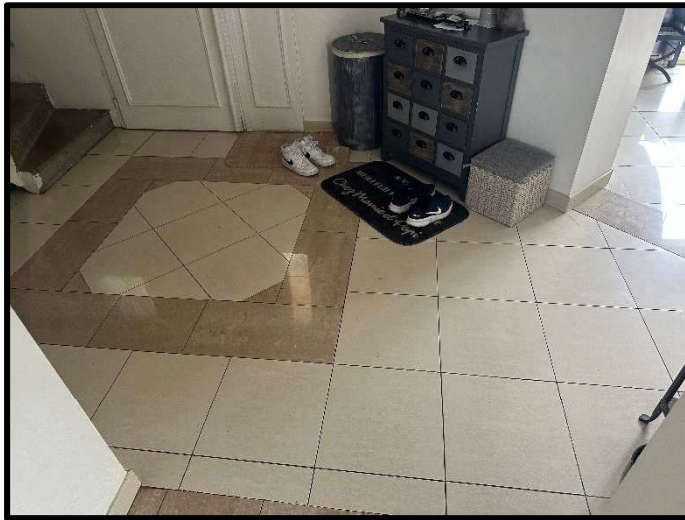
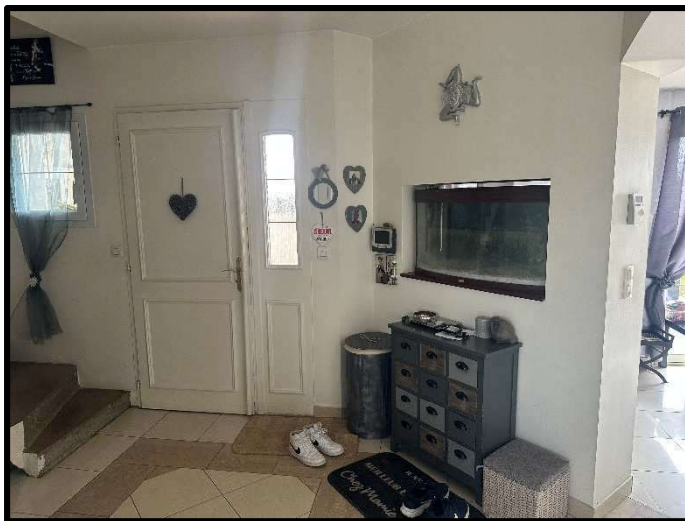
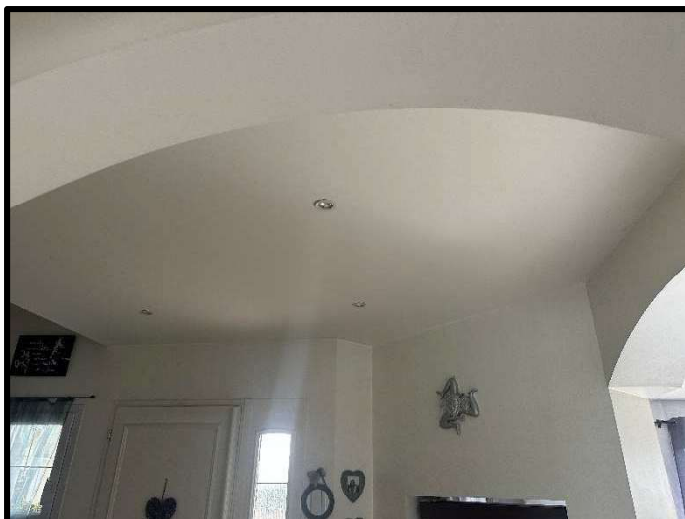
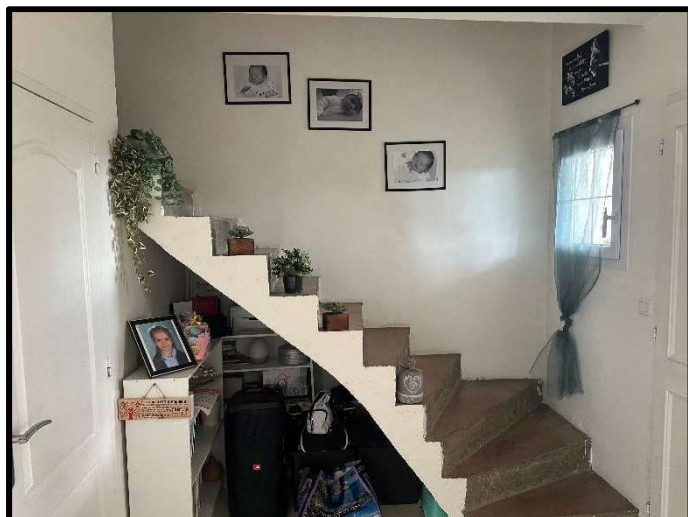
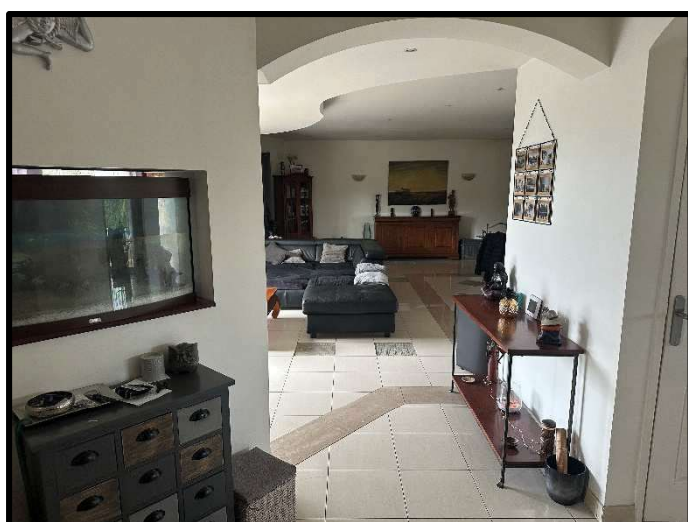
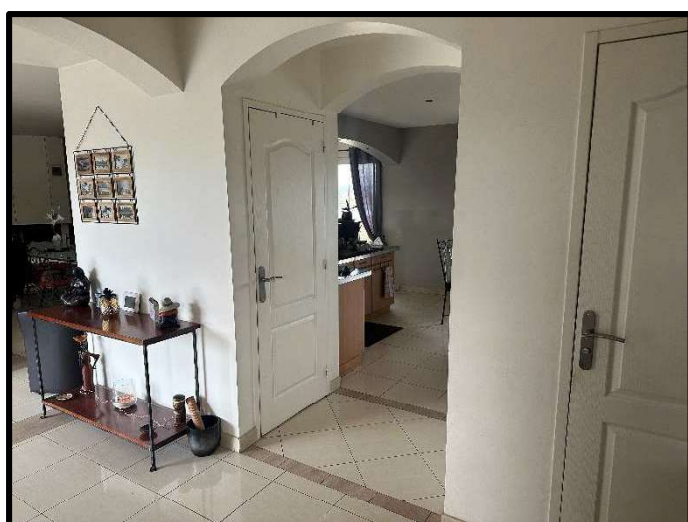
Hall d'entrée, dégagement :

Le sol est carrelé, les murs sont en placo. Il y a une porte d'entrée pleine, une imposte vitrée sur le côté et un petit fenestron. Il y a également une niche pour un aquarium. Les lieux sont en bon état général, spots encastrés au niveau du plafond.

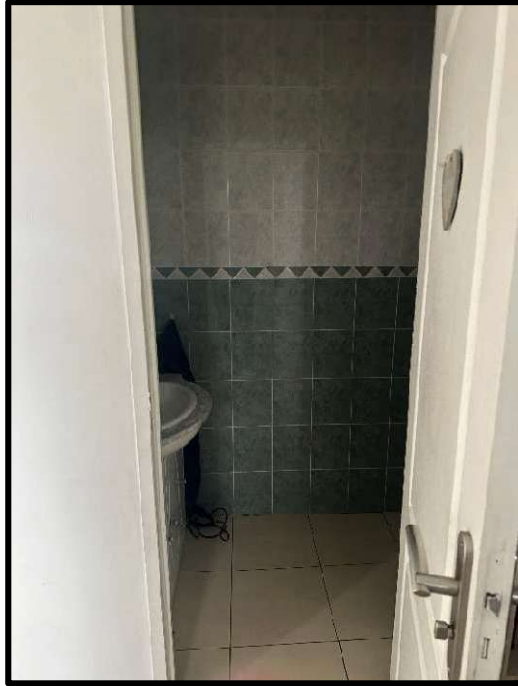
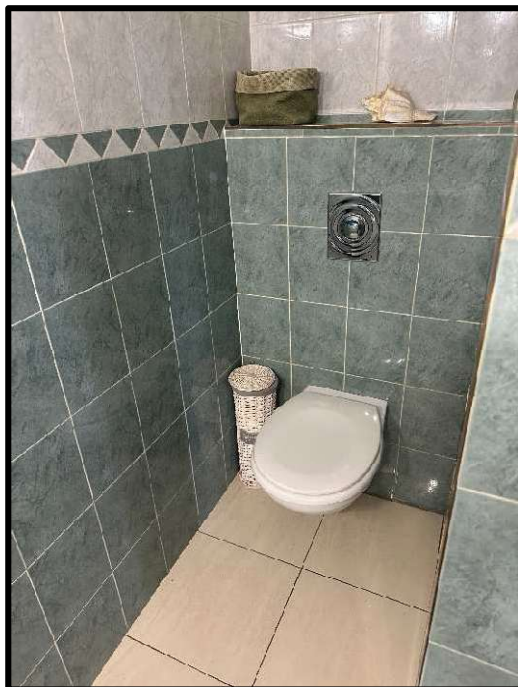
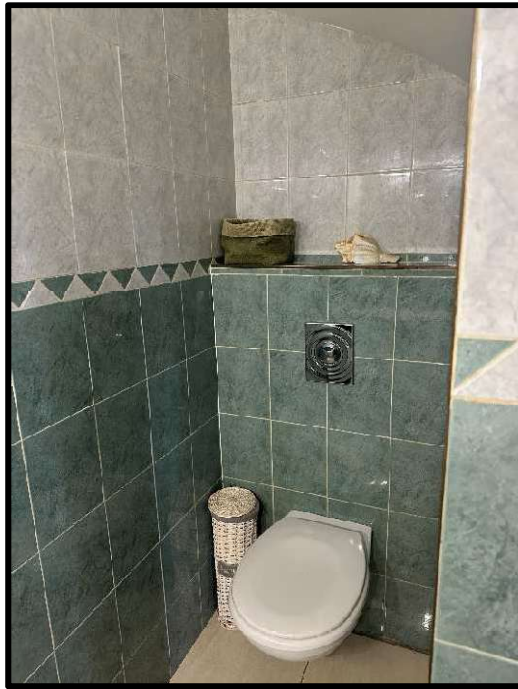
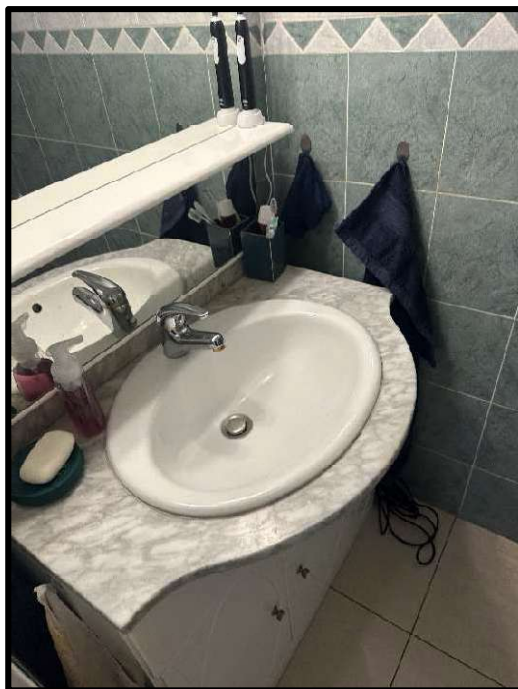
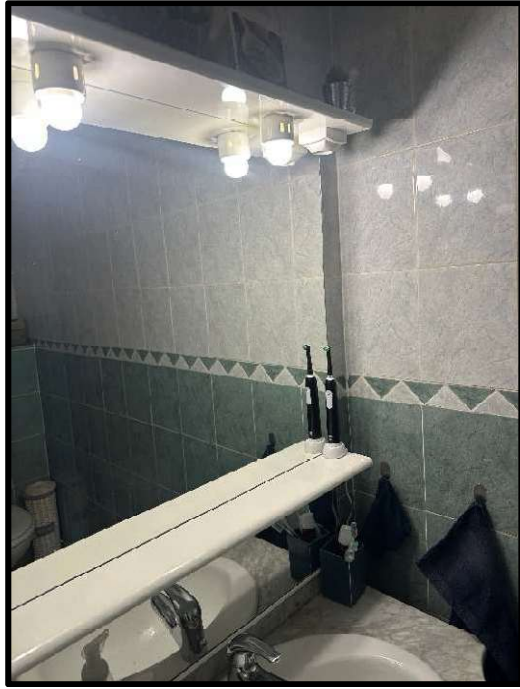
WC :

Sol carrelé, murs carrelés tout hauteur, WC sur bâti support.

Lavabo avec rangement en partie inférieure et miroir de courtoisie. Éclairage en partie supérieure.

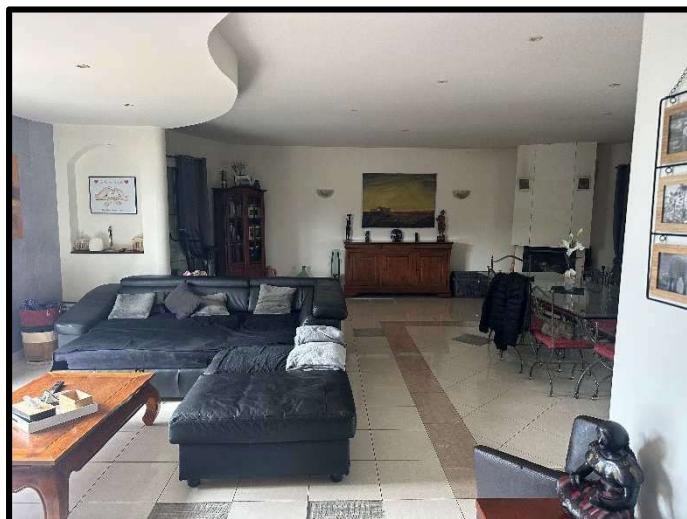
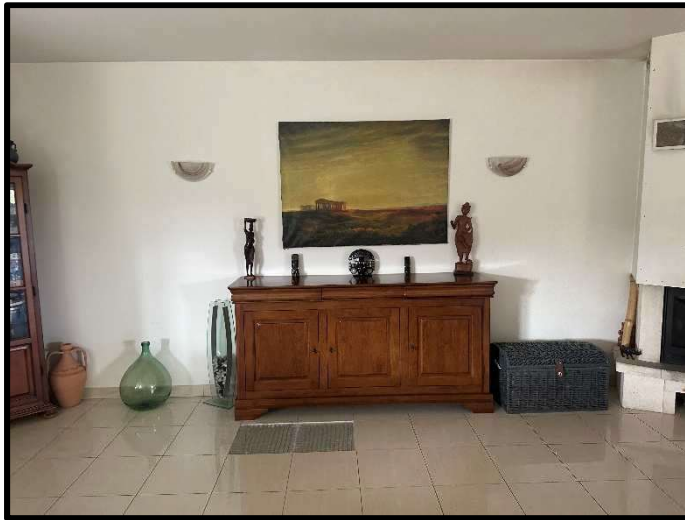
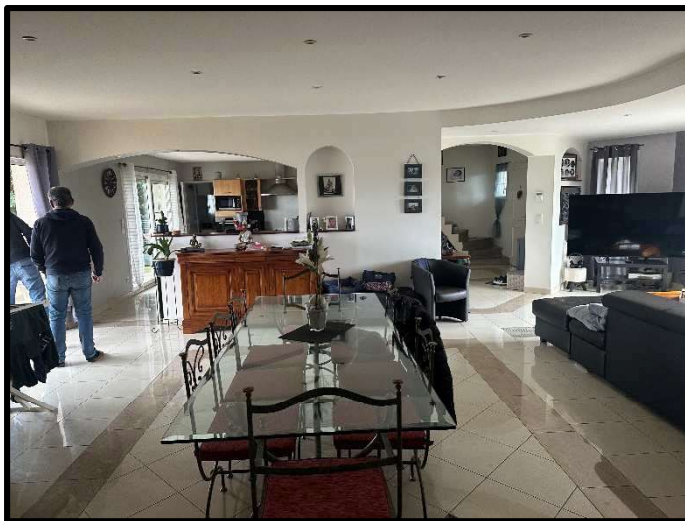
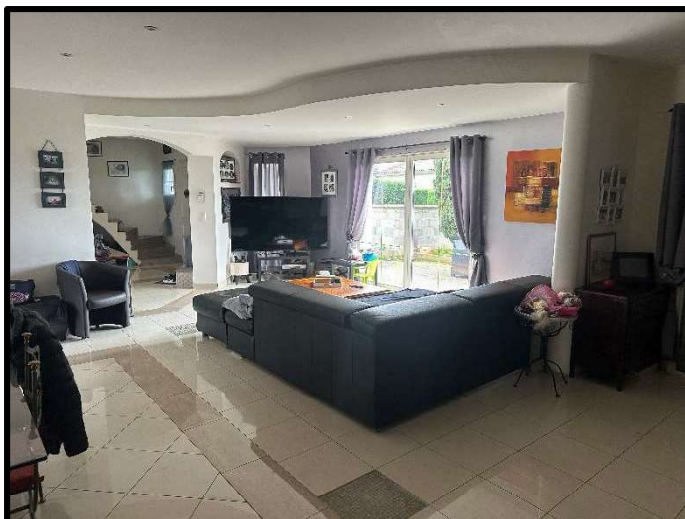
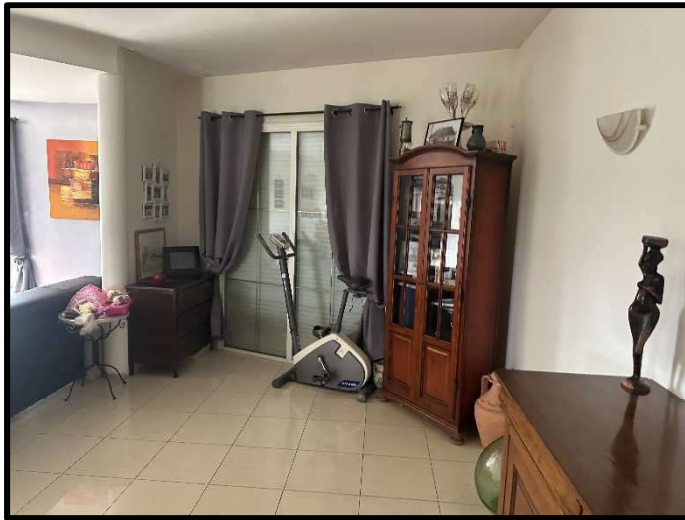
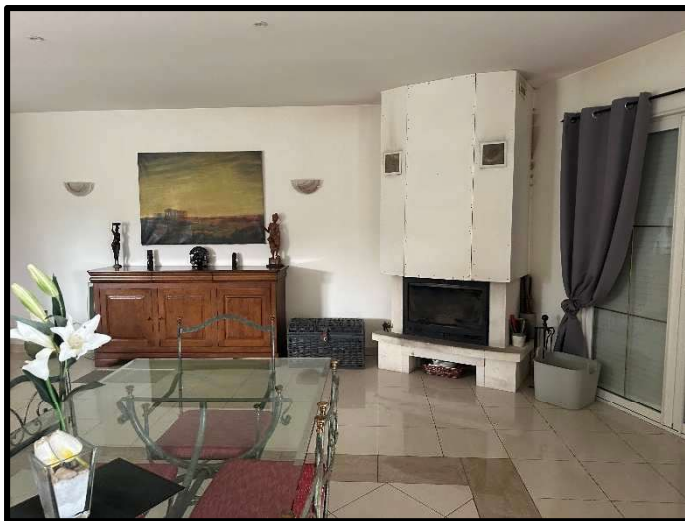
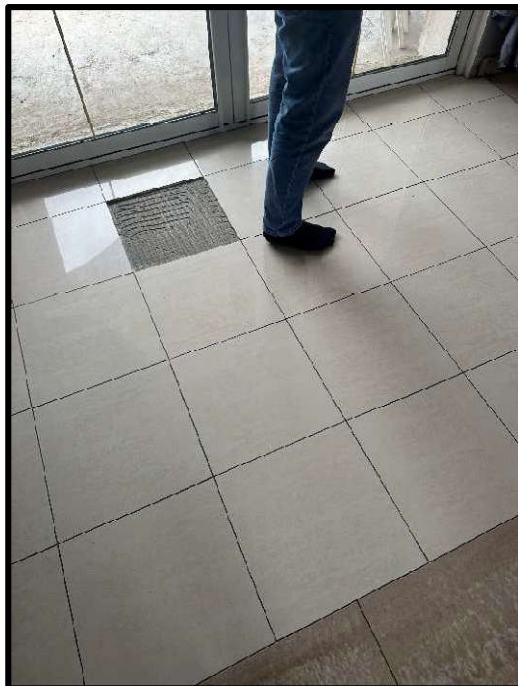
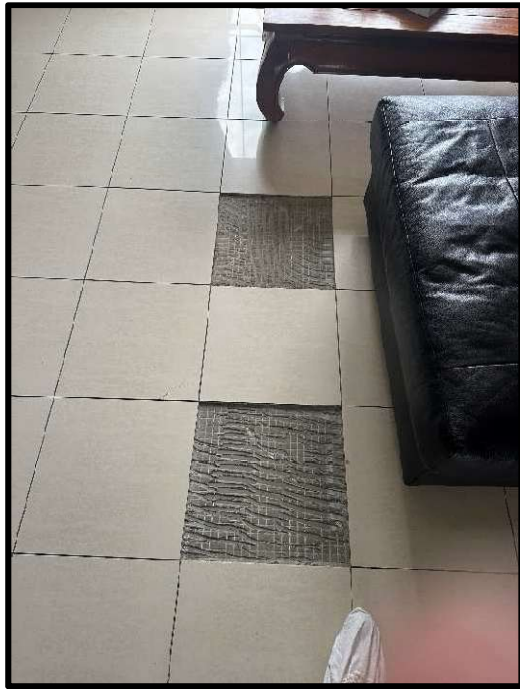
Séjour – salon - cuisine :

Deux 2 portes-fenêtres donnent sur la cour côté impasse des Papillons. Je constate ces fenêtres sont équipées de volets roulants. Il y a un volet roulant qui ne fonctionne pas. Présence d'éclairage par applique il y a également une cheminée.

Dans cette pièce, côté jardin, présence d'une première baie vitrée dont le volet est hors d'état d'usage. Je peux constater qu'il y a des carreaux de carrelage qui sont descellés.

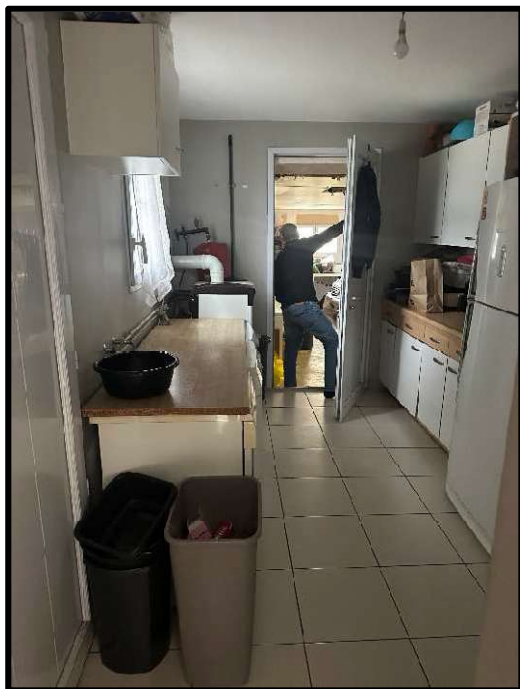
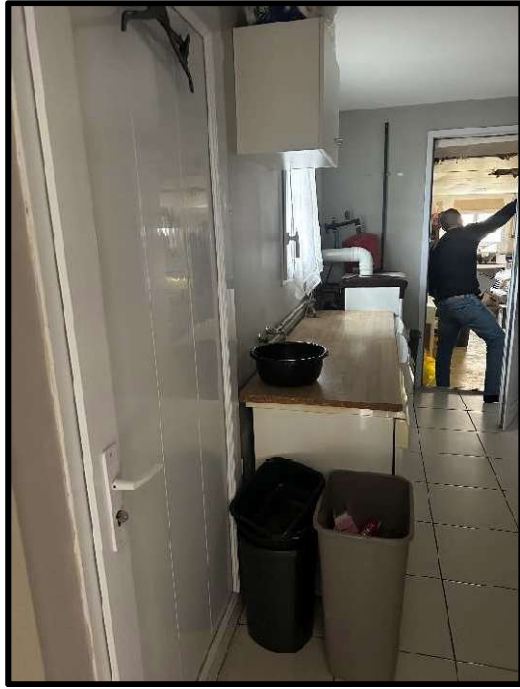
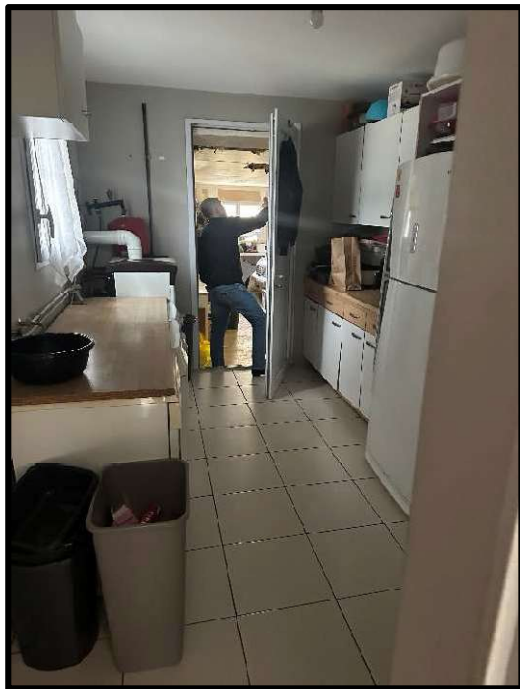
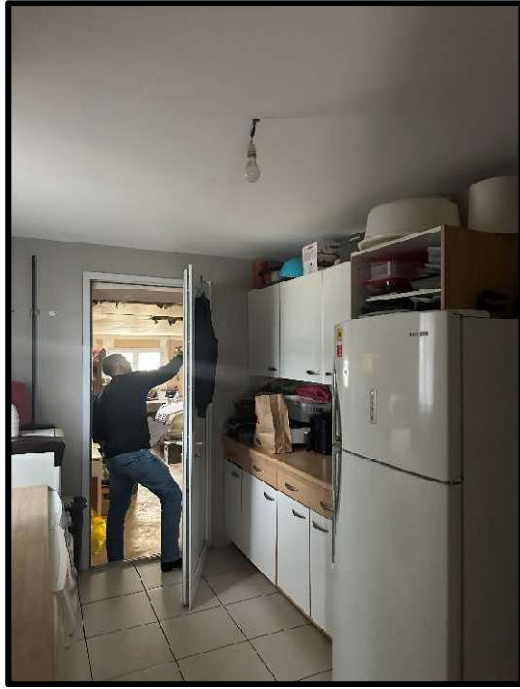
Cellier :

Au niveau du cellier, je peux constater que le sol est carrelé, du mobilier a été rapporté contre les murs, un petit fenestron, une porte donne sur l'extérieur, éclairage par deux + ampoule.

Là se trouve la chaudière de la maison. Précision faite que la maison est équipée de planchers chauffants.

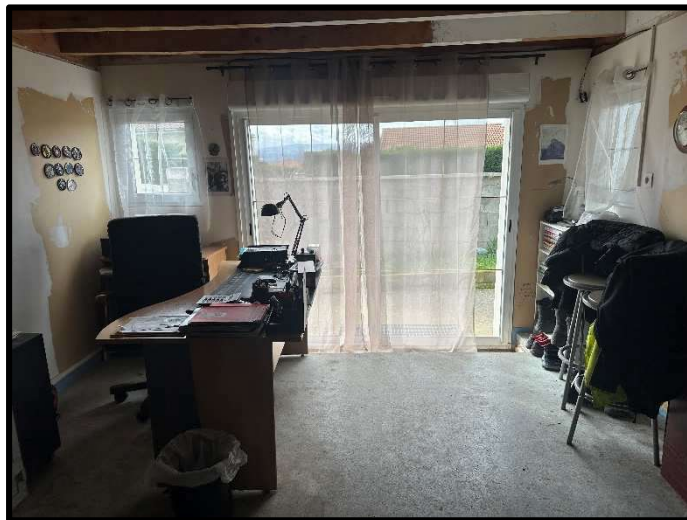
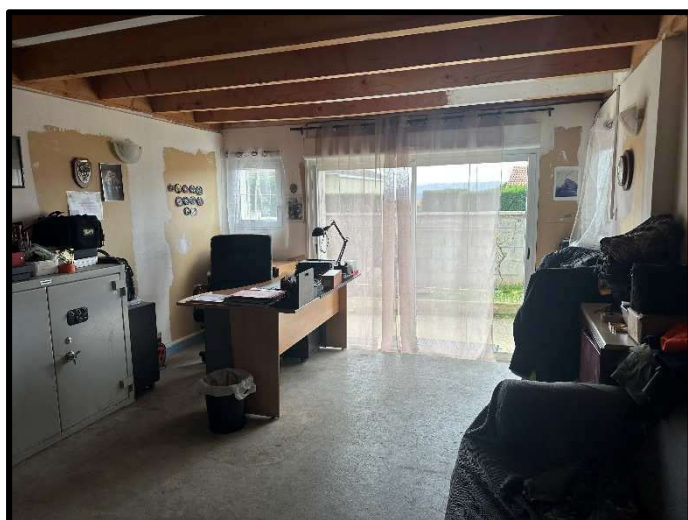
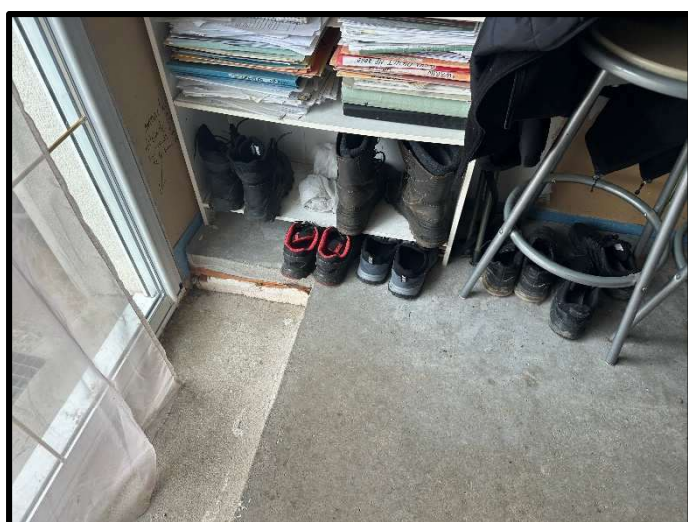
Bureau :

Un ancien garage a été aménagé en bureau. Le sol est une dalle brut, mur brut placo, une baie vitrée donne côté impasse des papillons, éclairage par applique.

Je constate une marche au droit de la baie vitrée.

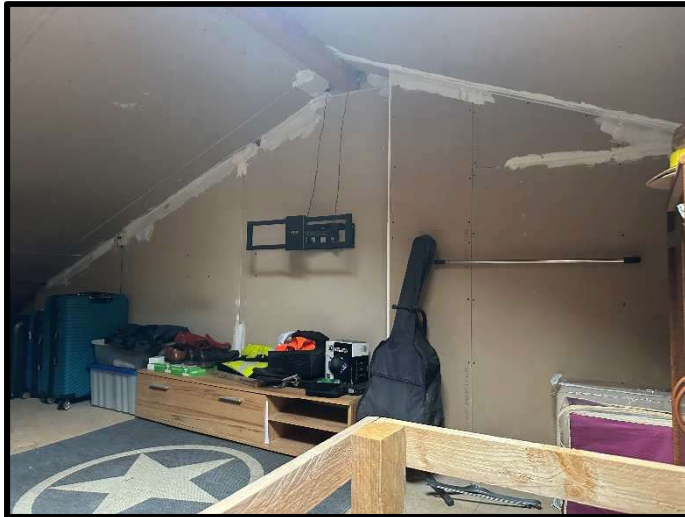
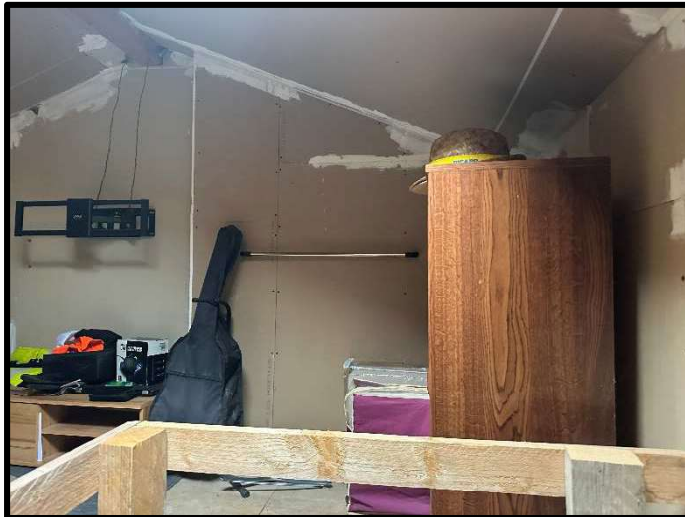
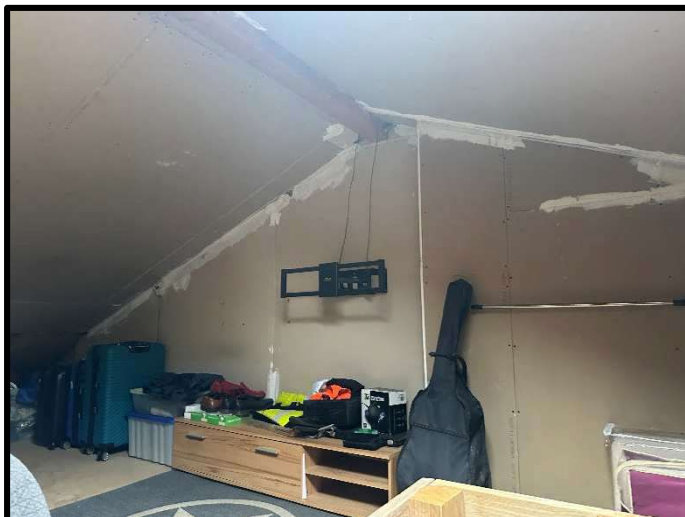
Chambre sur mezzanine :

Une mezzanine a été aménagée en chambre. Les sols, murs et plafonds sont bruts. Le garde-corps de la trémie de l'escalier bois est de faible hauteur.

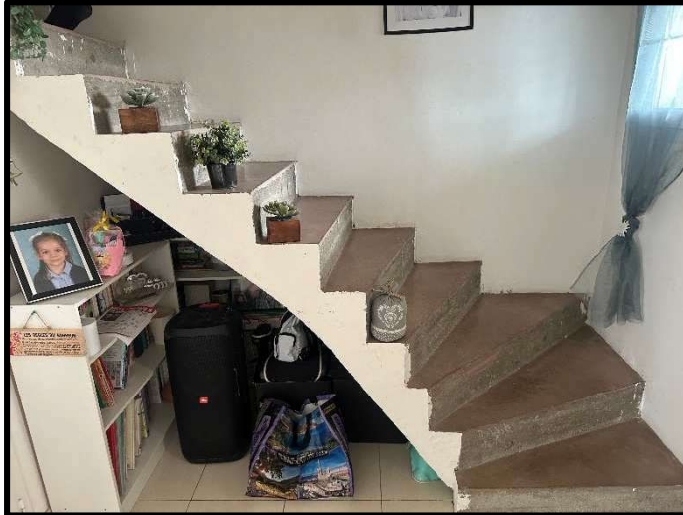
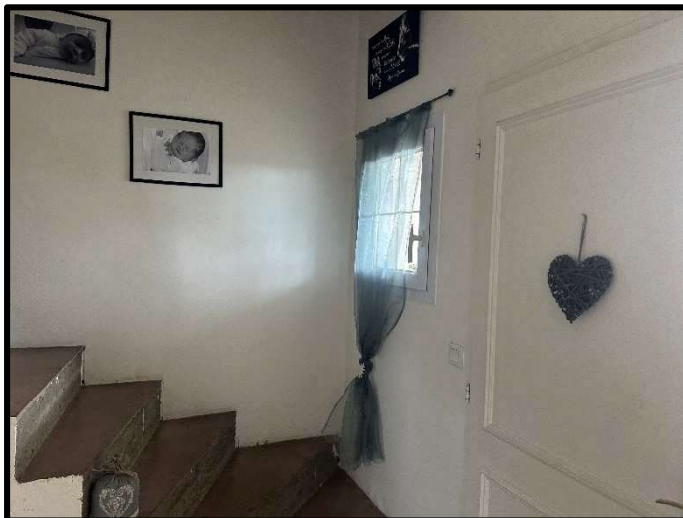
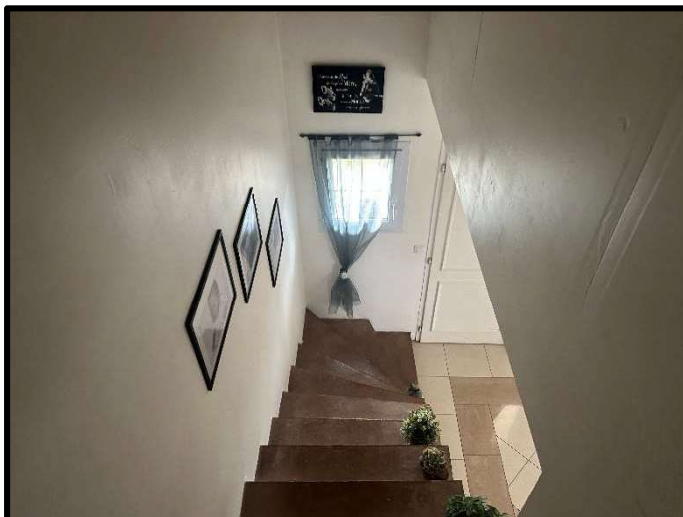
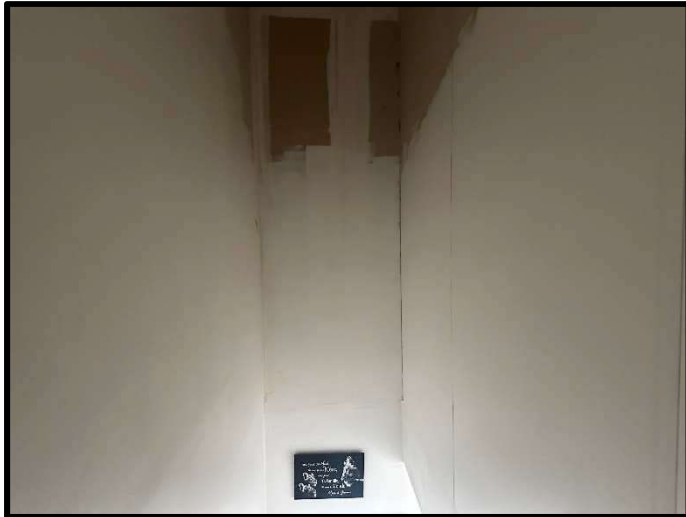
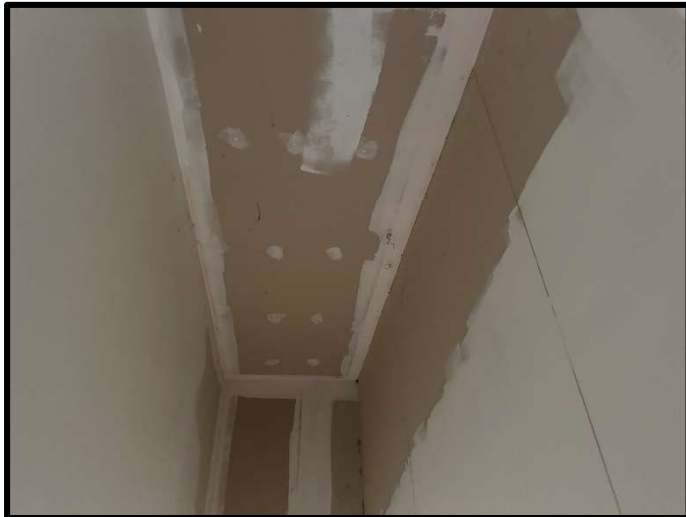
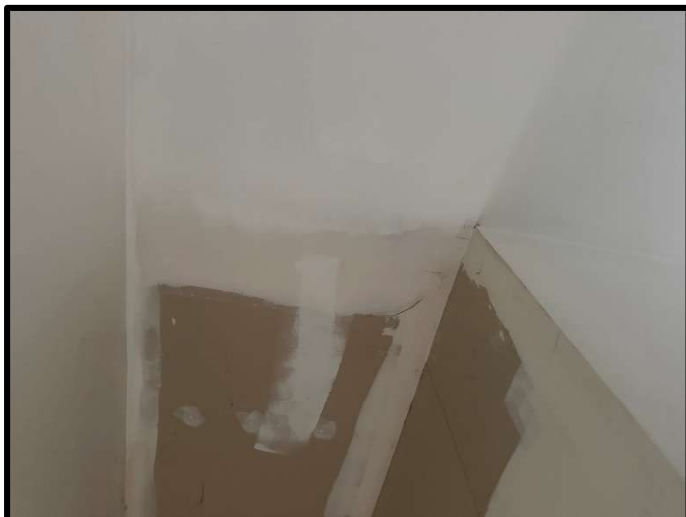
Accès étage :

L'escalier qui va desservir l'étage est en béton. Les murs sont pour partie peints, le plafond n'est pas finalisé en peinture.

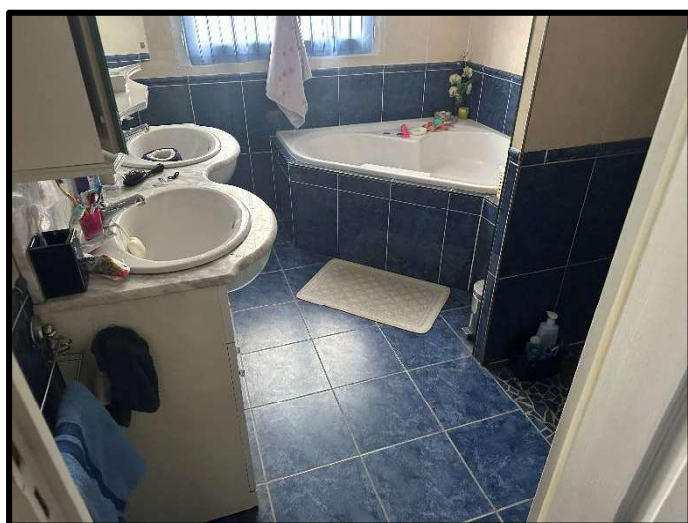
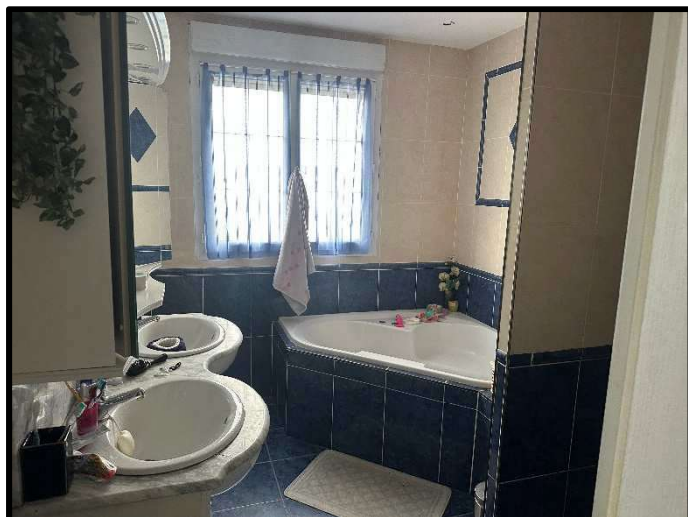
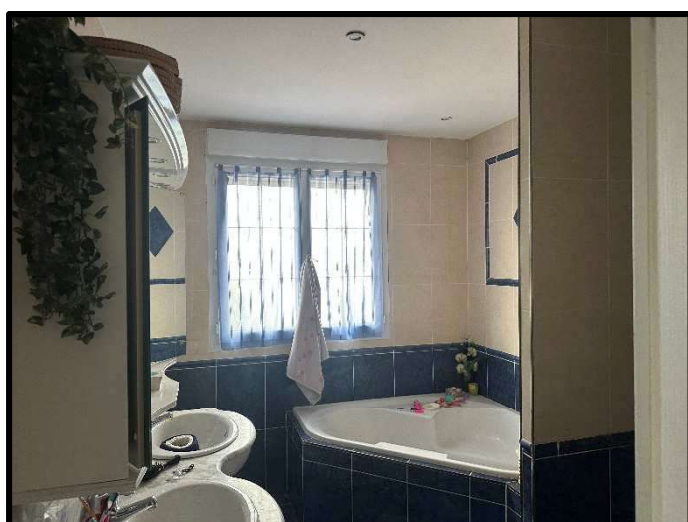
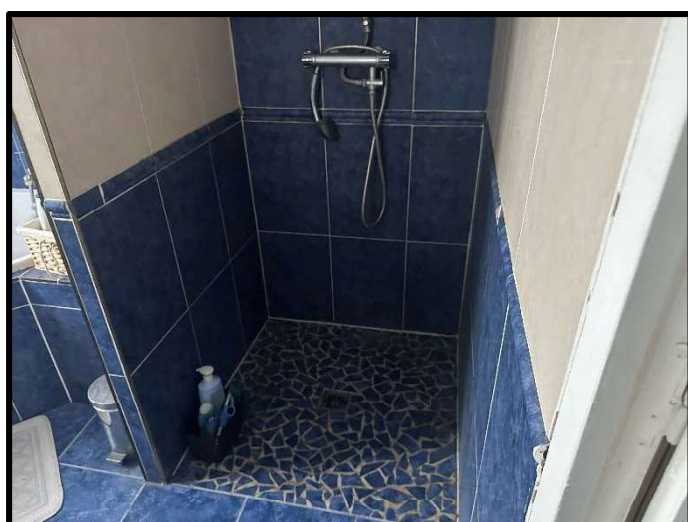
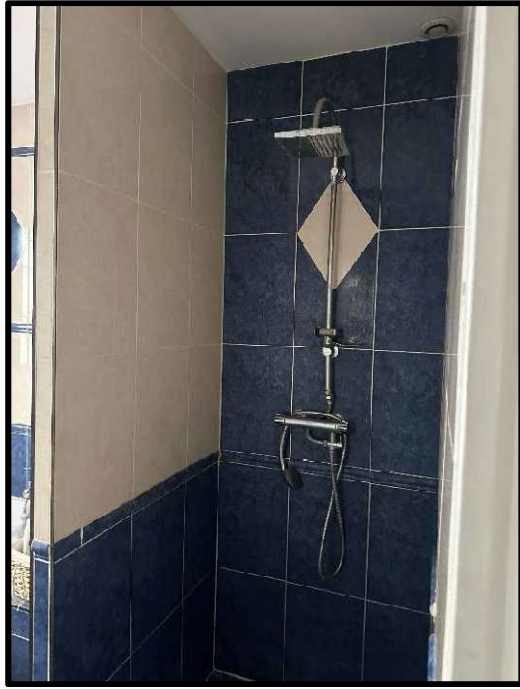
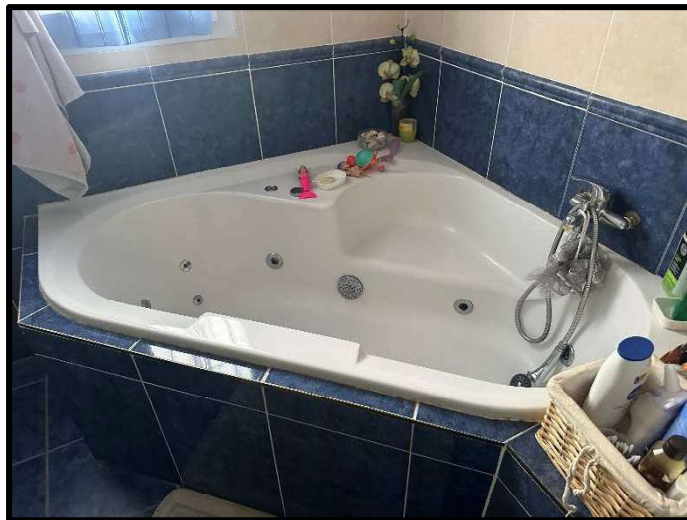
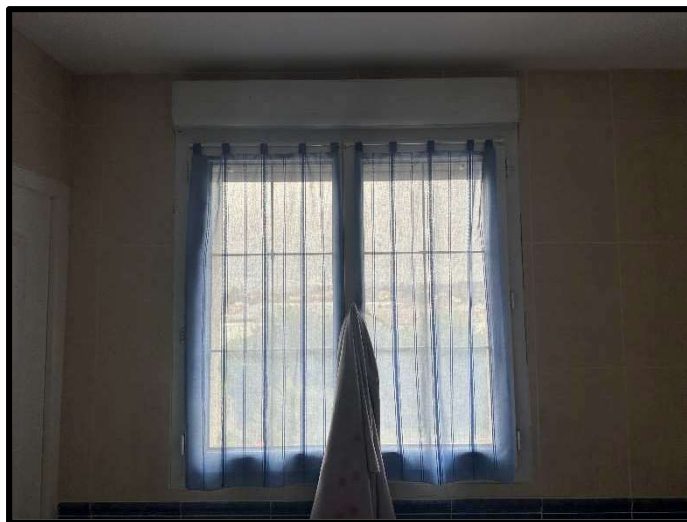
Salle de bains :

Elle se trouve une salle de bain tout de suite à droite en empruntant le couloir, une douche à l'italienne et une baignoire d'angle, meuble double vasque, une fenêtre donne sur la cour, sol carrelé, mur carrelé, plafond doublé avec éclairage encastré.

Cette salle de bain fait liaison avec la chambre située dans le prolongement.

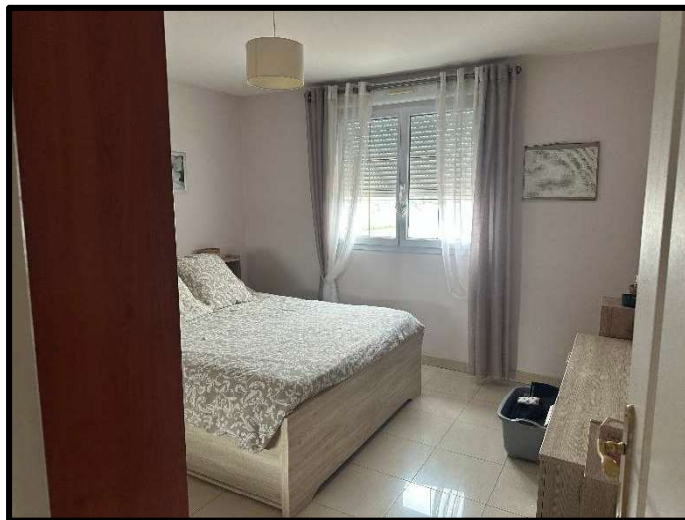
Chambre à la suite (côté Jardin et n°4 au plan du DDT) :

Sol carrelé, murs bon état, plafond peint, un plafonnier, une fenêtre avec volet roulant qui fonctionne.

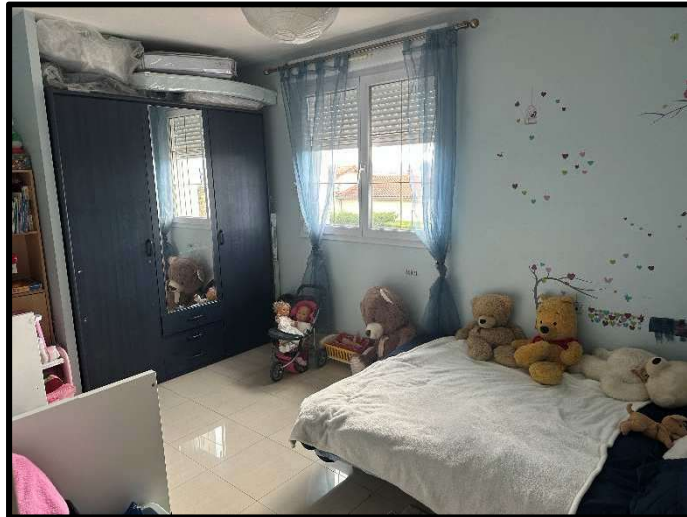
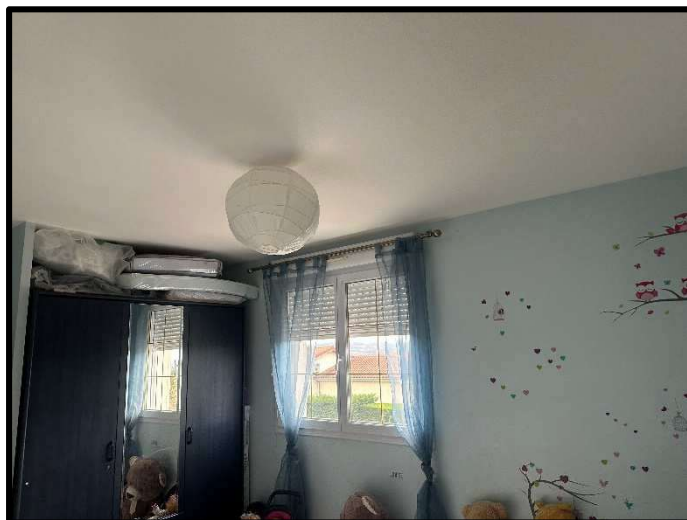
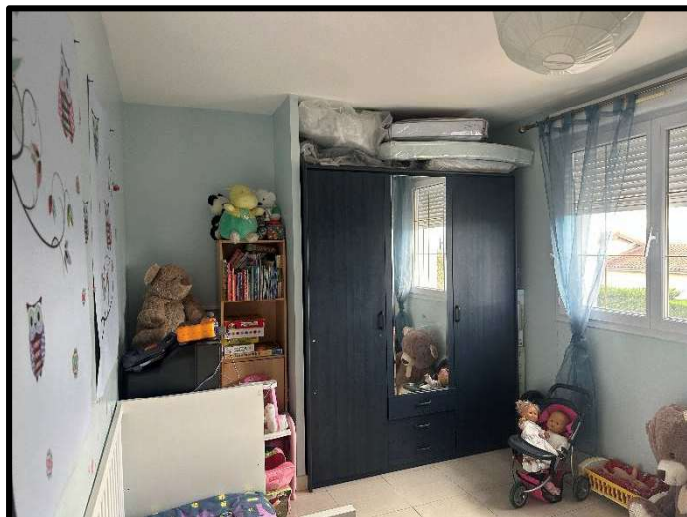
Chambre dans le prolongement (n°3 au plan du DDT) :

Sol carrelé, murs bon état, plafond peint, un plafonnier, une fenêtre avec volet roulant qui fonctionne.

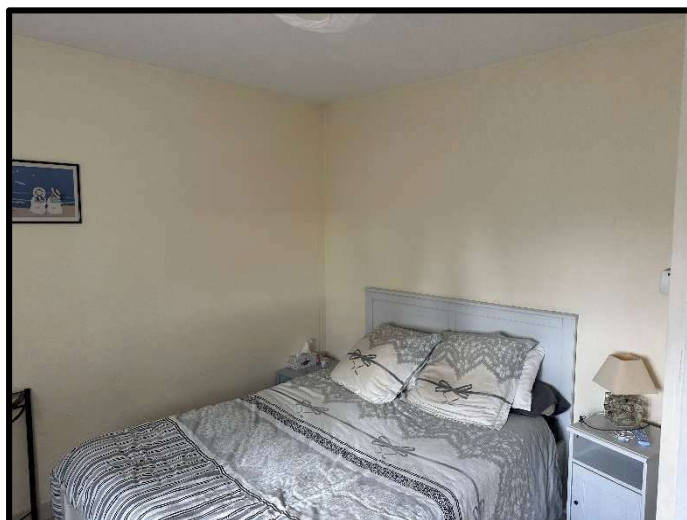
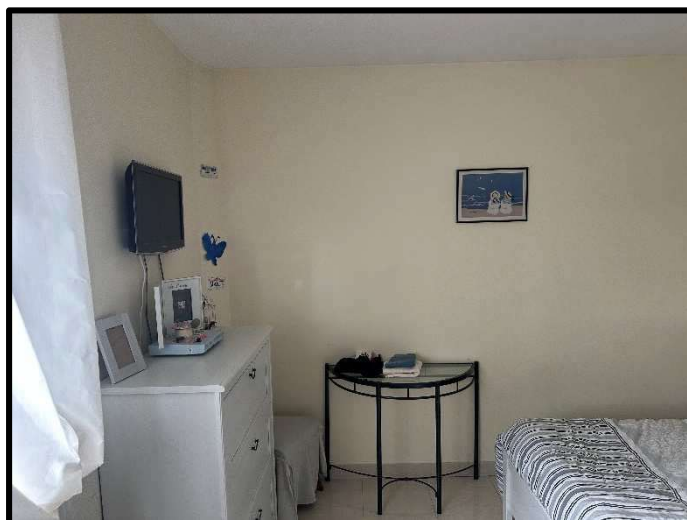
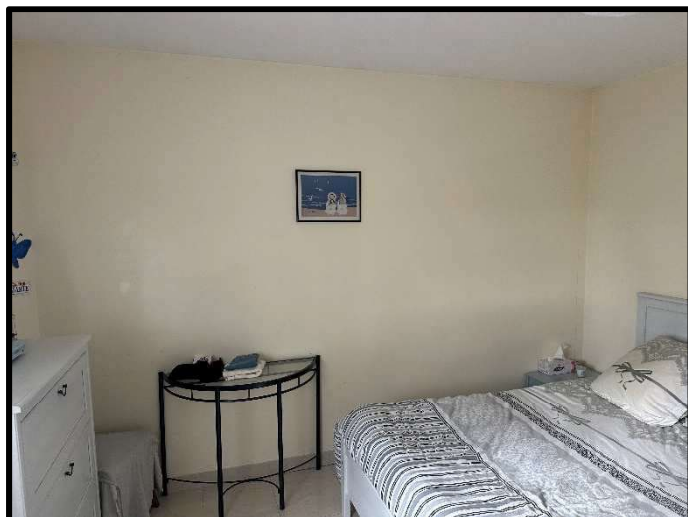
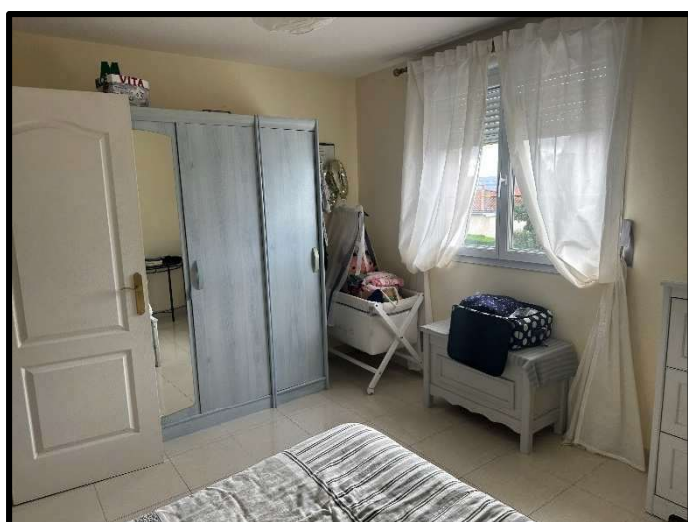
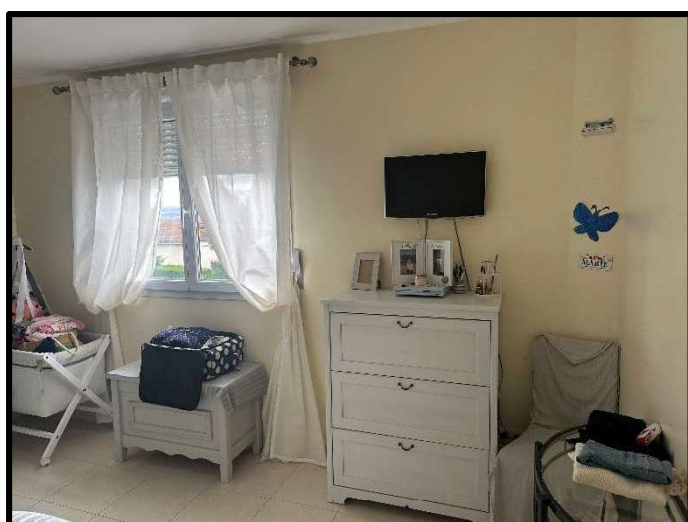
Chambre n°2 (au plan du DDT) :

Sol carrelé, murs bon état, un plafond peint en bon état, une fenêtre avec deux vantaux et volets roulants.

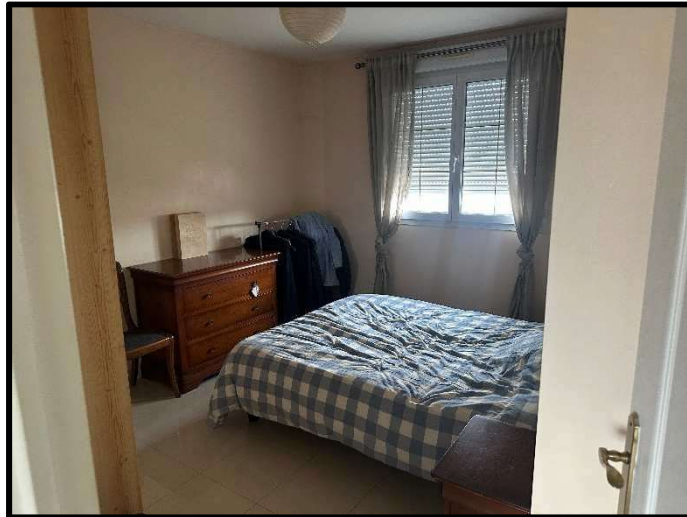
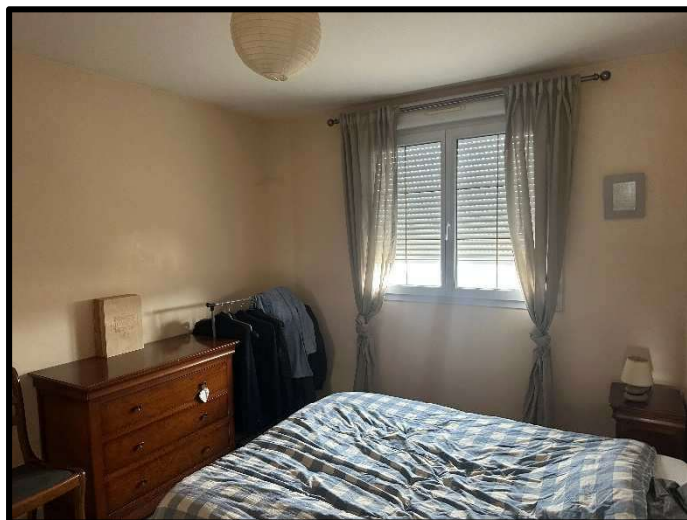
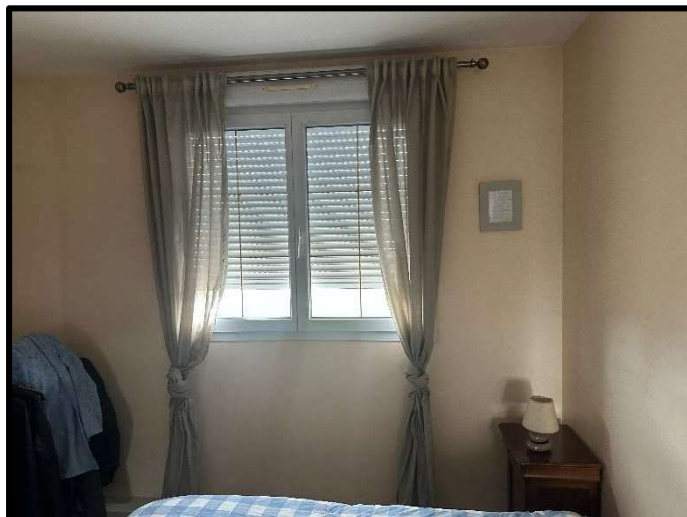
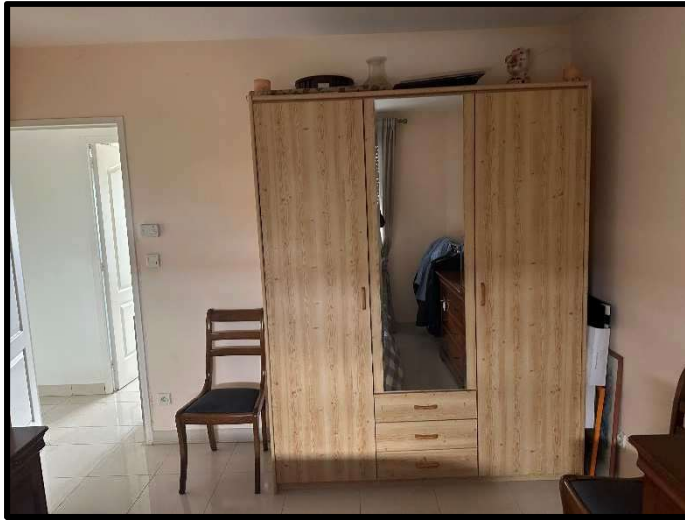
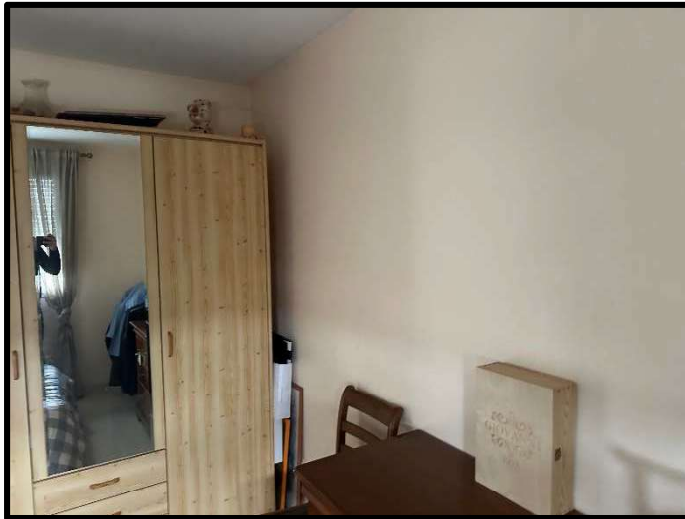
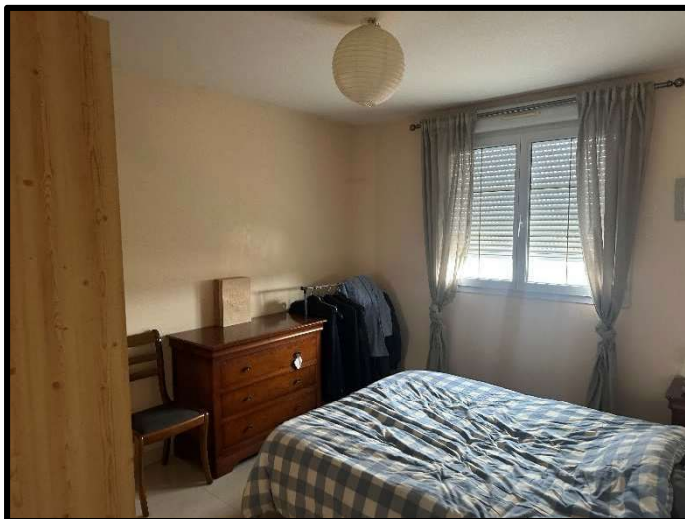
Chambre n°1 (au plan du DDT) :

Sol carrelé, murs bon état, un plafond peint en bon état, une fenêtre avec deux vantaux et volets roulants.

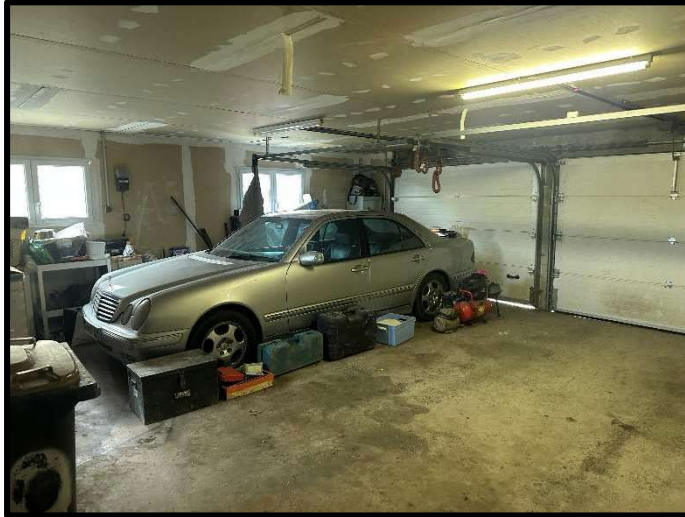
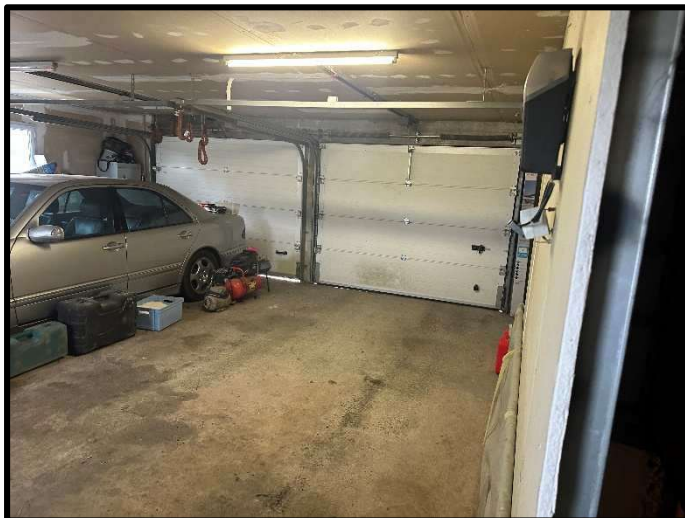
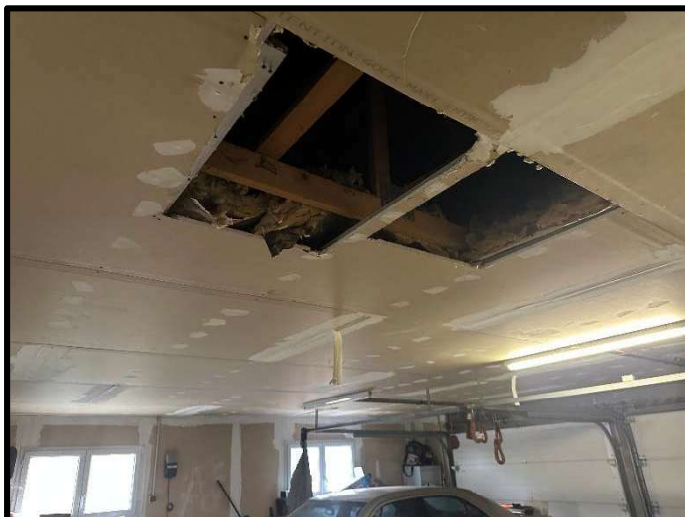
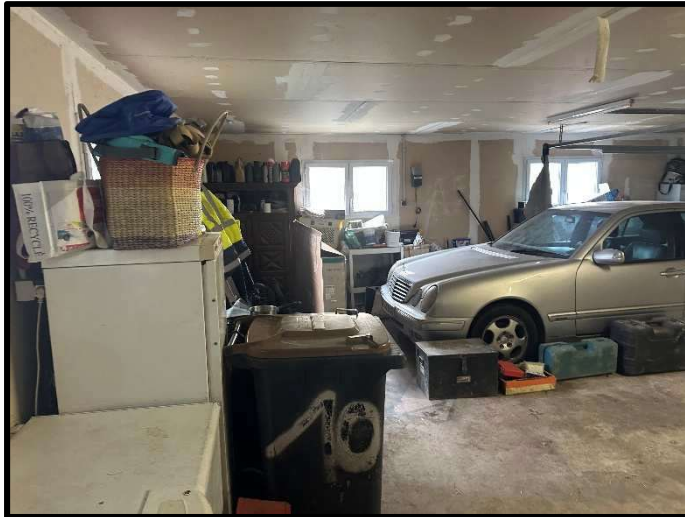
Garage :

Le garage dispose de 2 portes sectionnelles. Le sol est brut. Il est éclairé, présence de fenestrons.
