PROCES VERBAL DESCRIPTIF

Qu'il dépend des actifs de cette liquidation un ensemble immobilier situé à SAINT-JUST SAINT-RAMBERT (Loire) Impasse des Papillons comprenant :

Certifie avoir procédé ce jour à partir de 14 heures, Impasse des Papillons sur la commune du SAINT-JUST SAINT-RAMBERT (Loire), aux constatations suivantes :

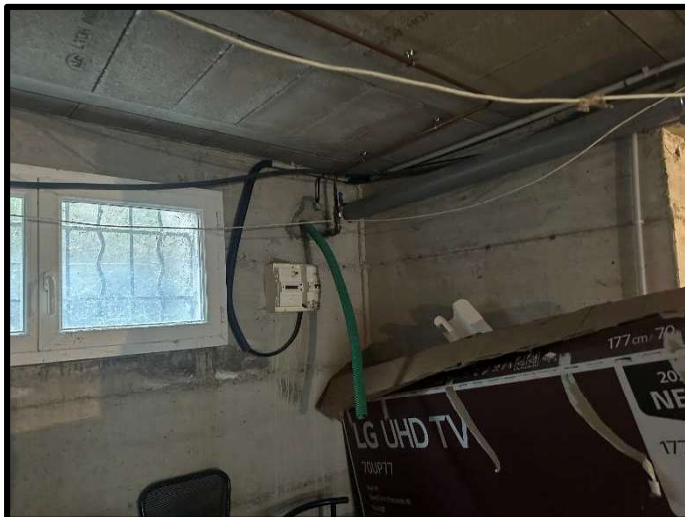
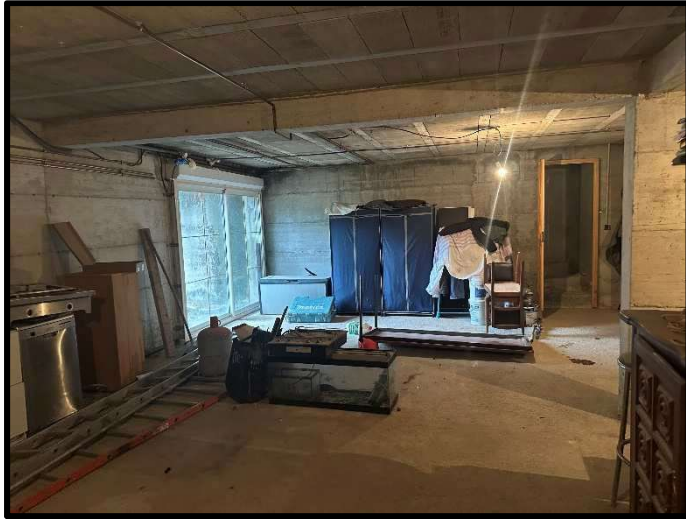
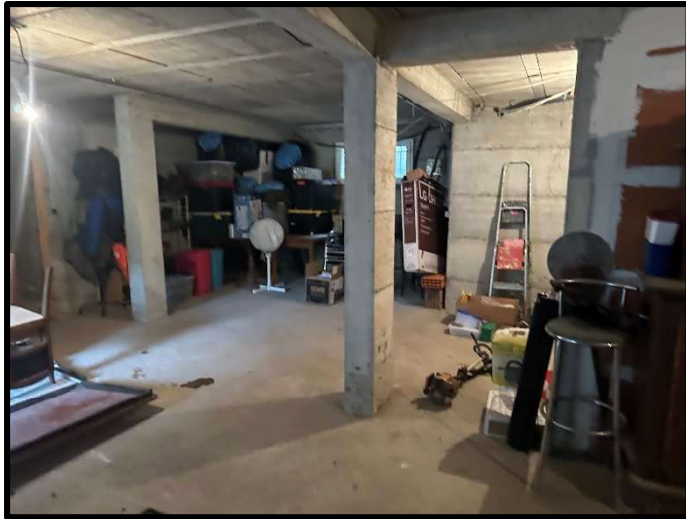
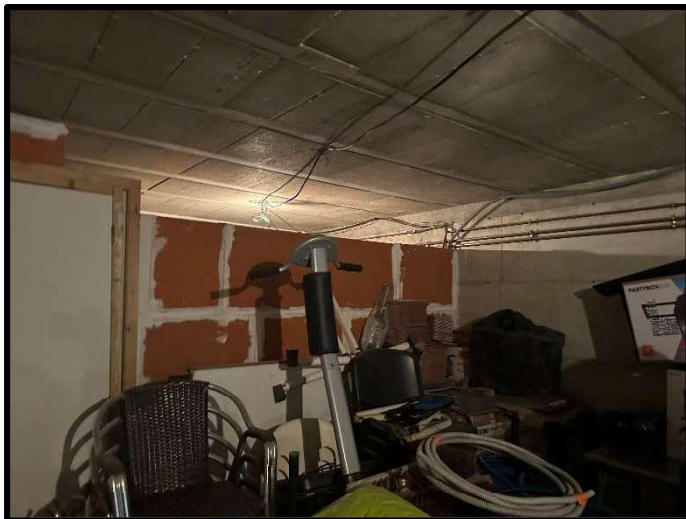
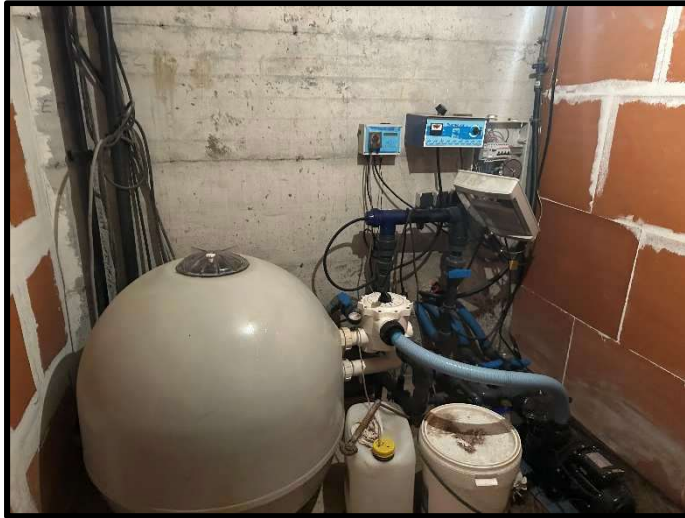
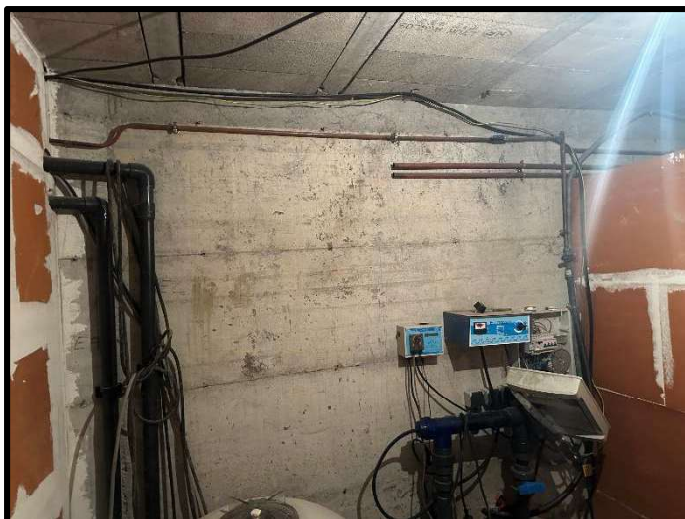
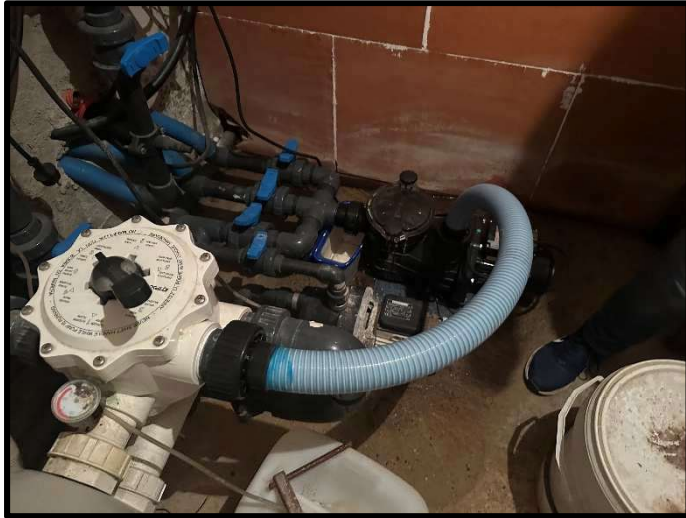
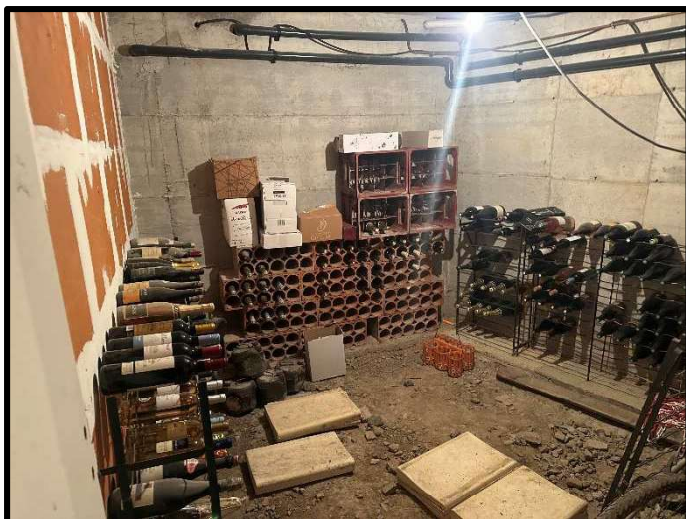
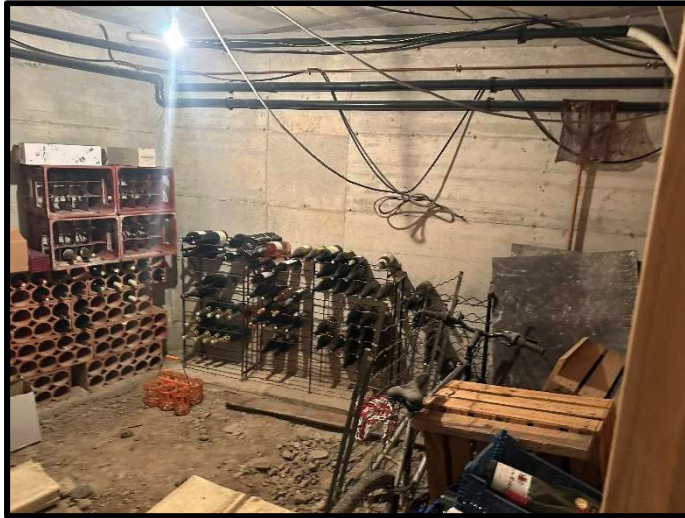
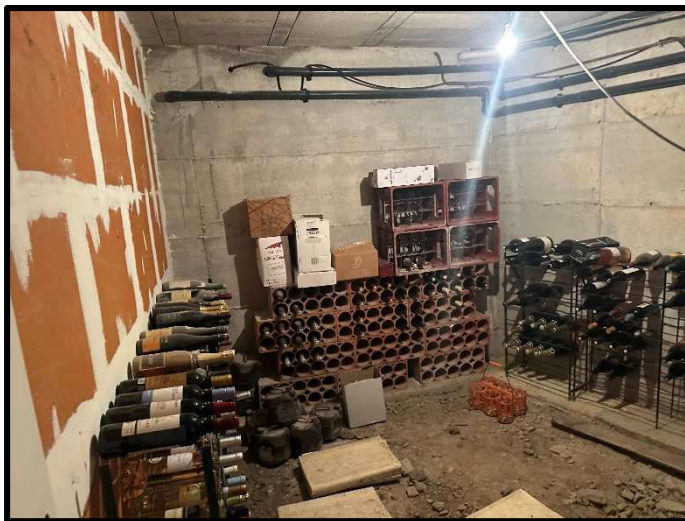
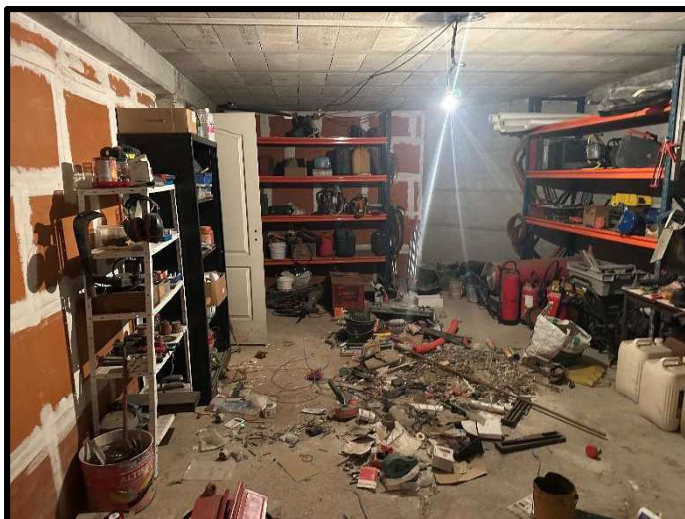
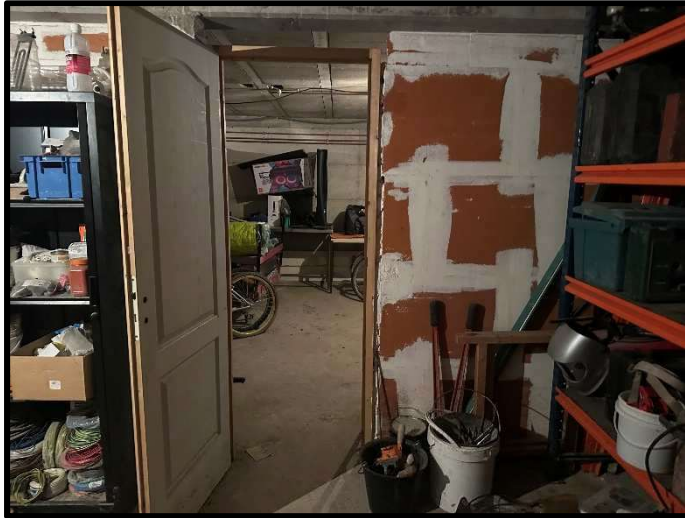
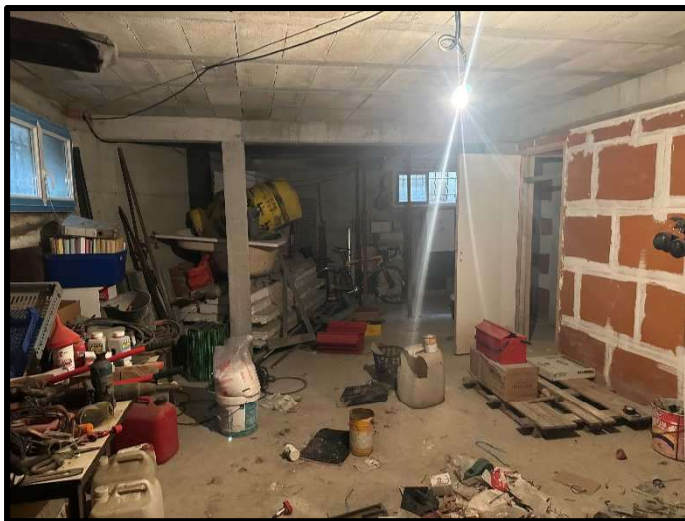
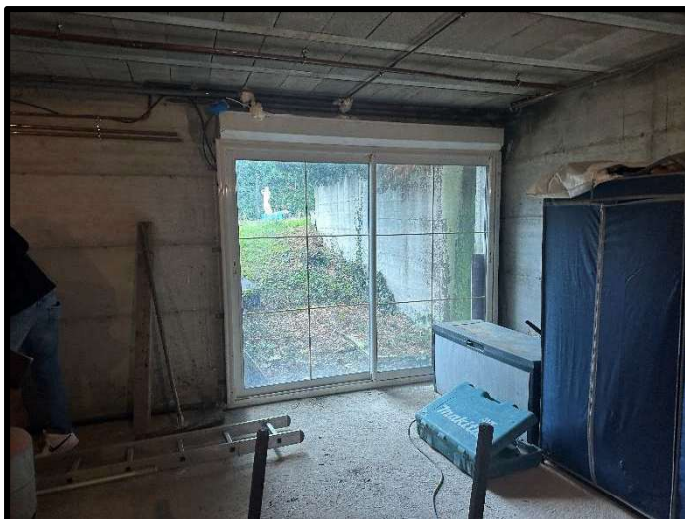
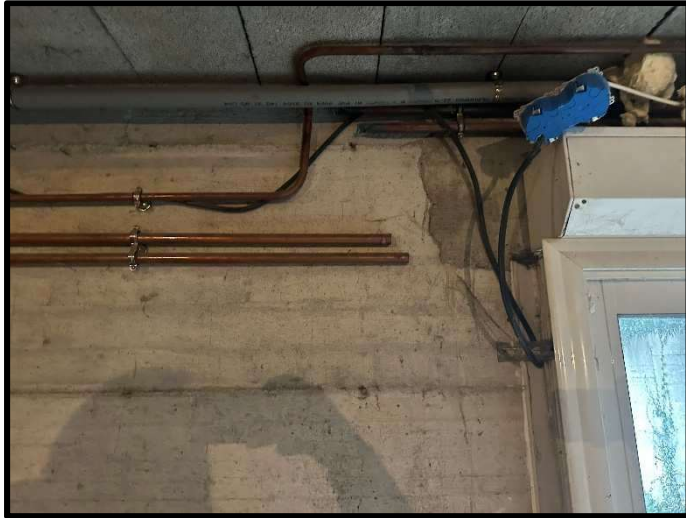
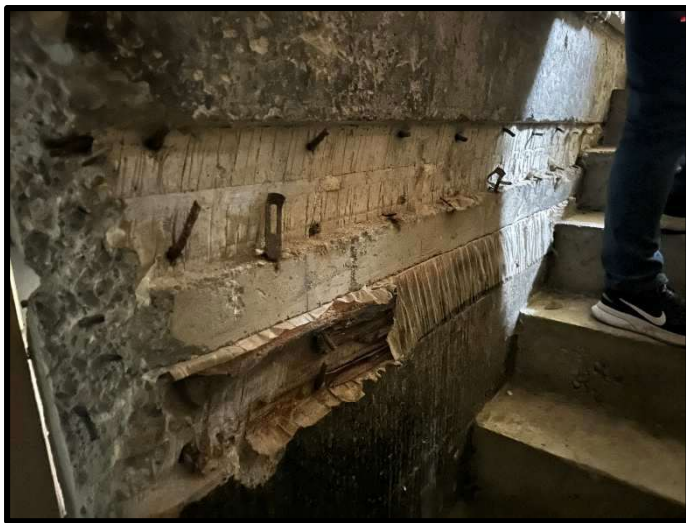
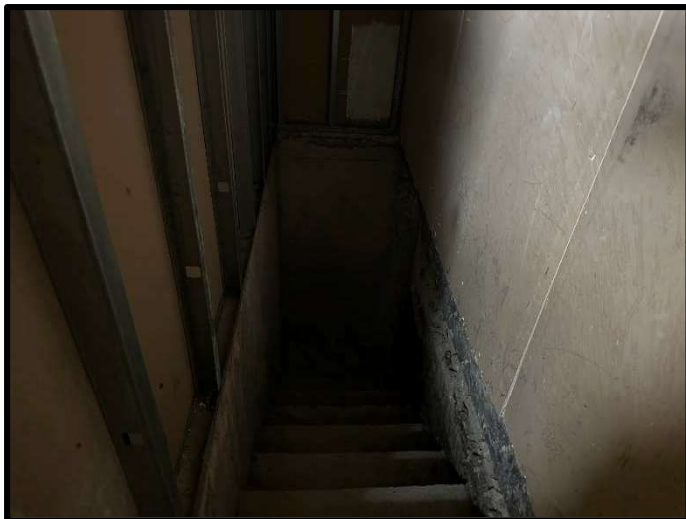
Sous sol :

Le sous-sol est en cours d'aménagement, il est brut, béton au niveau des sols, murs, structures, poutrelles ou ourdis, bon état.

S'agissant du mécanisme de la piscine, il est hors d'état d'usage.

Une partie du sous sol a été aménagée en cave.

Je peux constater au niveau de la trémie que les ferrailles sont apparentes, le placo n'est pas terminé.

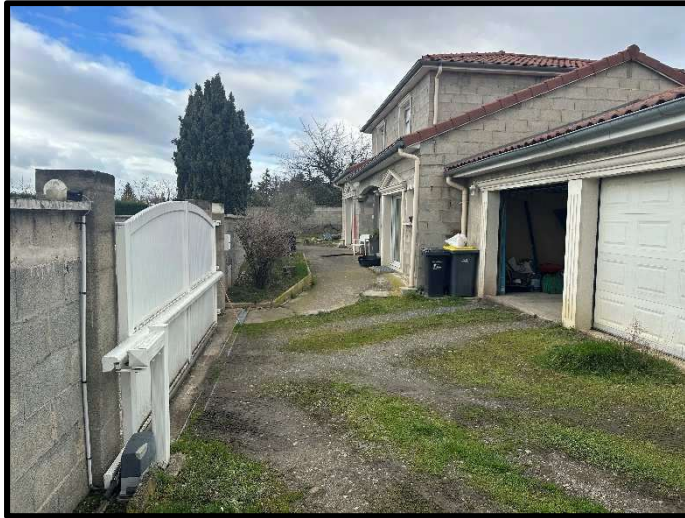
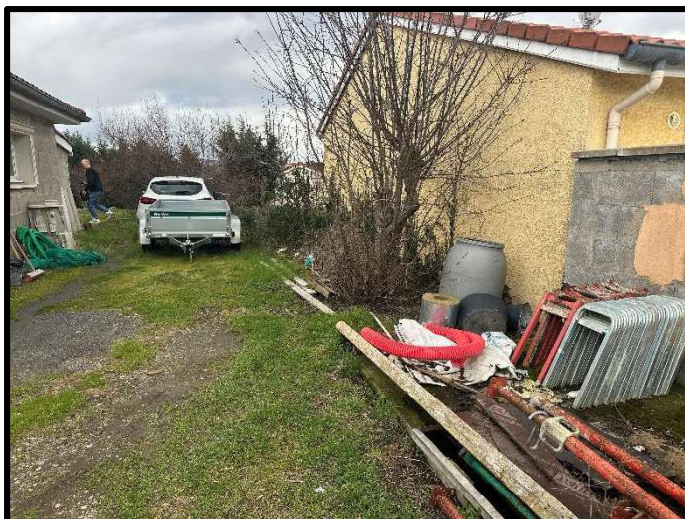
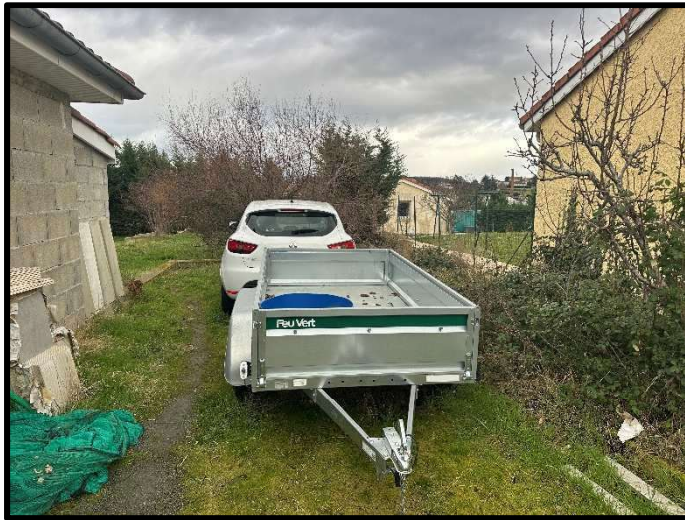
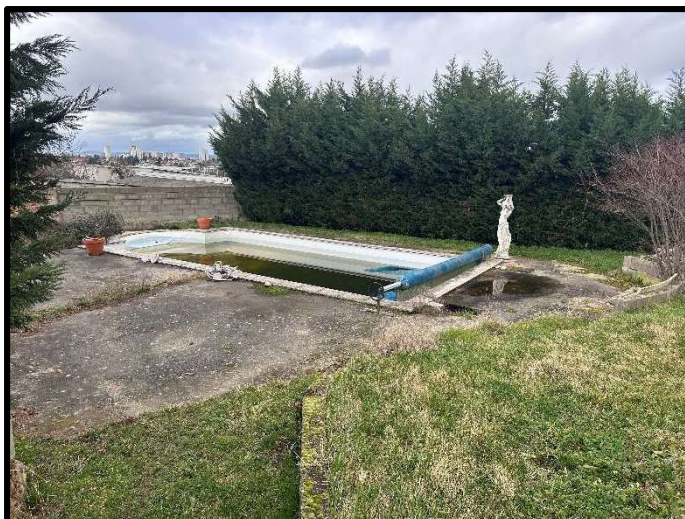
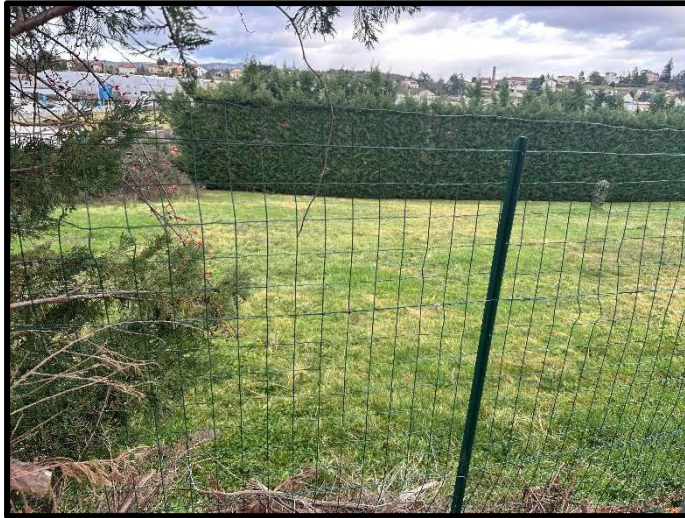
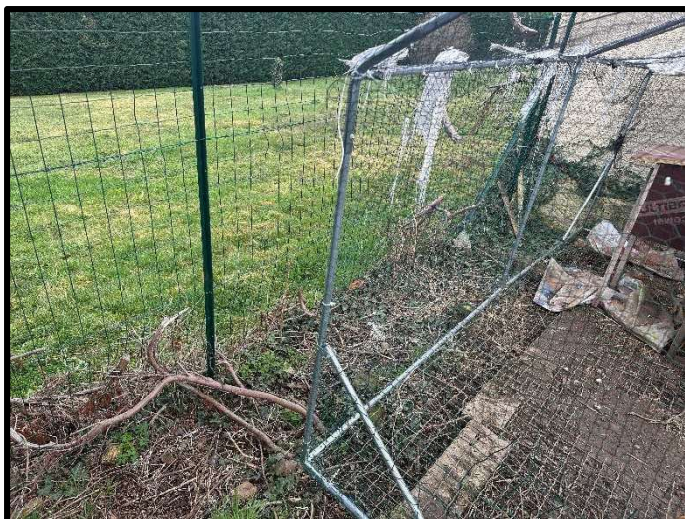
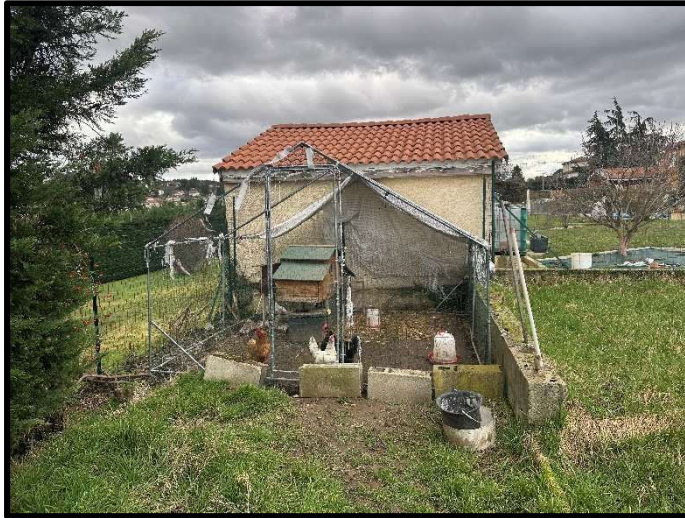
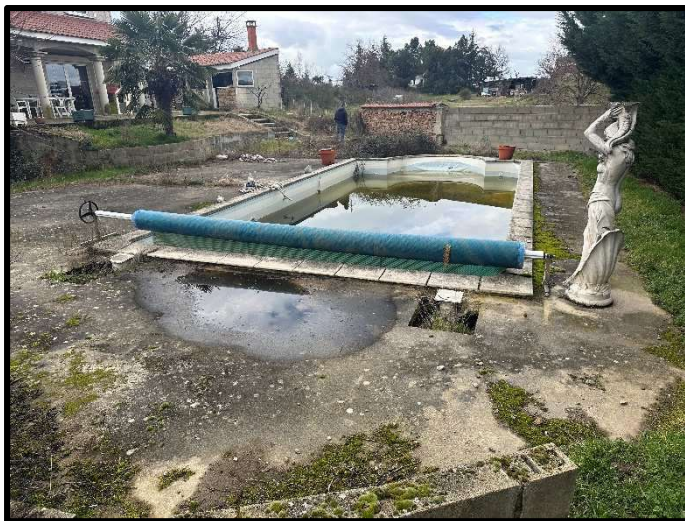
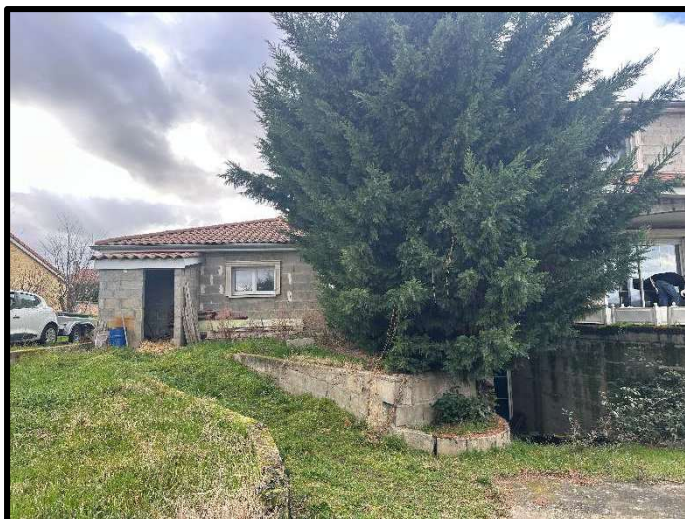
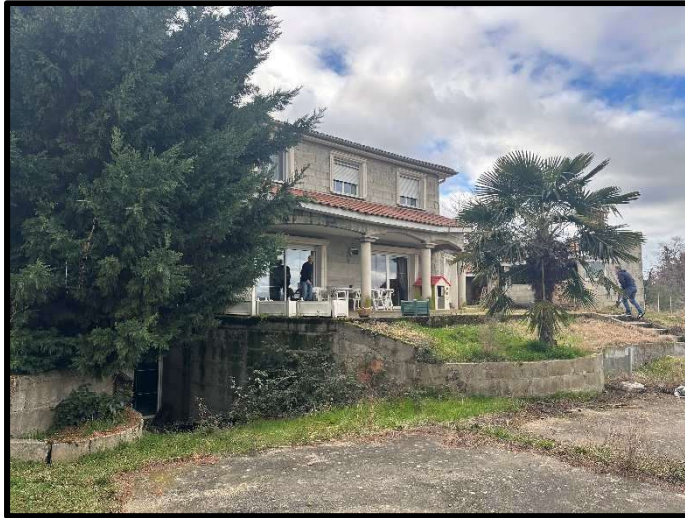
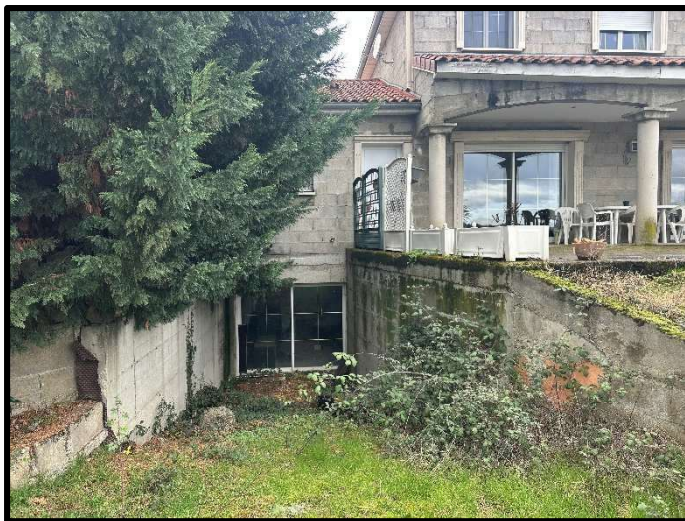
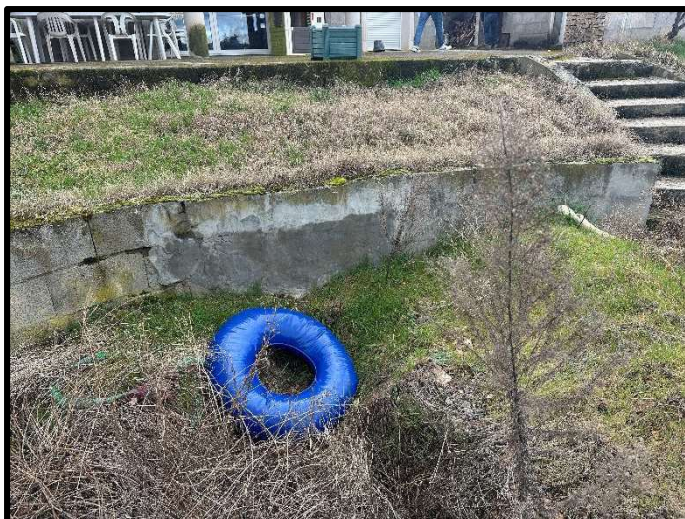
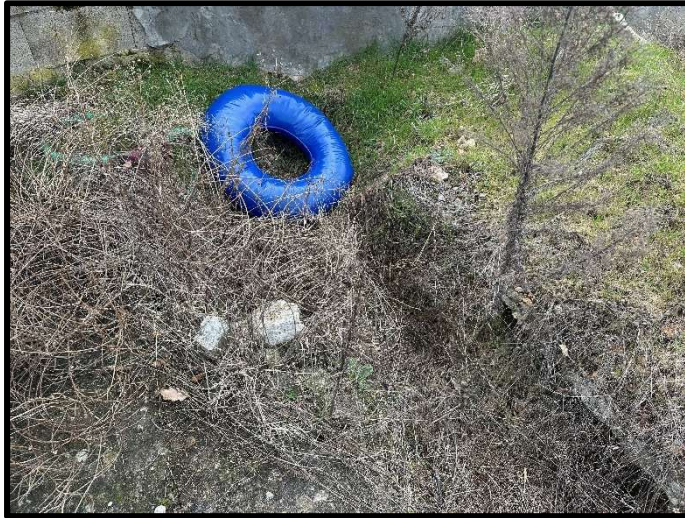
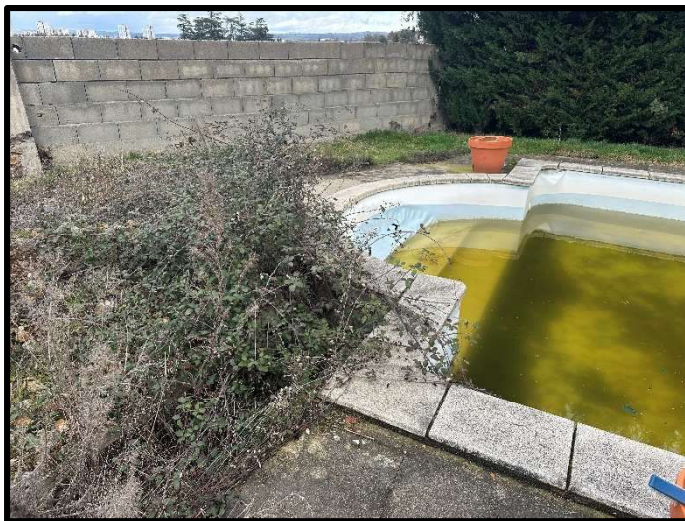
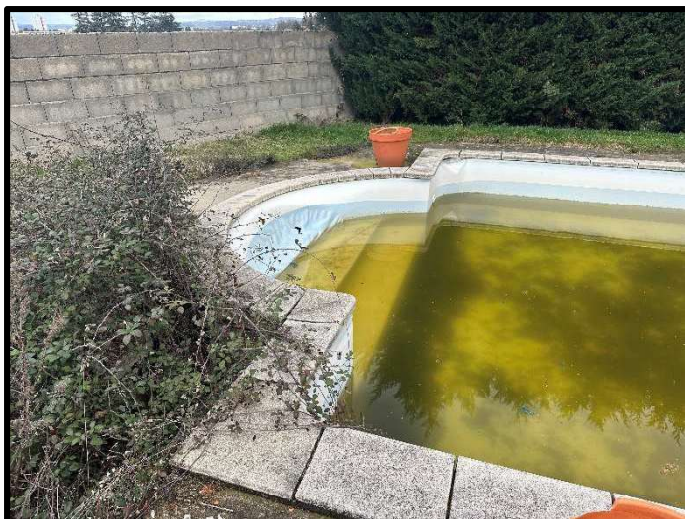
Extérieurs :

S'agissant du jardin, il y a une allée en béton devant la maison en état correct.

Je constate que la piscine est hors d'état d'usage, le liner est plissé et il m'est indiqué qu'il présente des fuites.

Je constate également que le dallage sur le contour de la piscine est en très mauvais état.

Une tranchée a été réalisée pour des travaux de reprise de la piscine, elle n'a pas été comblée, des ronces ont poussé au travers.

Le mur d'enceinte côté nord s'est partiellement effondré pour sa partie pierres.

Présence également de deux appentis, un à usage de cuisine d'été, un à usage de stockage pour le bois, là il m'est indiqué que ceux-ci n'ont pas été déclarés et n'ont fait l'objet d'aucune autorisation d'urbanisme.

Je constate que la façade de la maison n'est pas crépie.
