PROCES VERBAL DESCRIPTIF

**L'AN DEUX MILLE VINGT-QUATRE
ET LE VINGT-SIX JUIN**

Qu'il dépend de cette liquidation judiciaire des lots situés dans un ensemble immobilier en copropriété 40 boulevard Fayol 42700 FIRMINY, cadastré section AI numéro 399 et plus particulièrement les lots 8, 10, 11 et 18.

Certifie avoir procédé ce jour à partir de 8 heures 45, 40 boulevard Fayol sur la commune de FIRMINY (Loire), aux constatations suivantes :

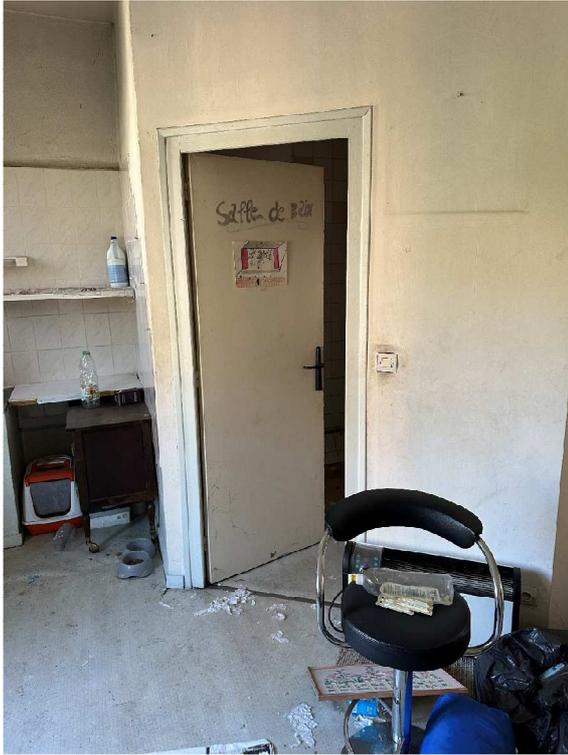
Pièce principale :

Un chauffage gaz. Il n'existe qu'un radiateur gaz dans cette pièce. La société ADI m'indique que l'installation n'est pas conforme.

Une fenêtre donne sur le boulevard, fenêtre double vitrage PVC, volet en mauvais état. Garde-corps métallique.

Les embellissements sont fortement défraîchis.

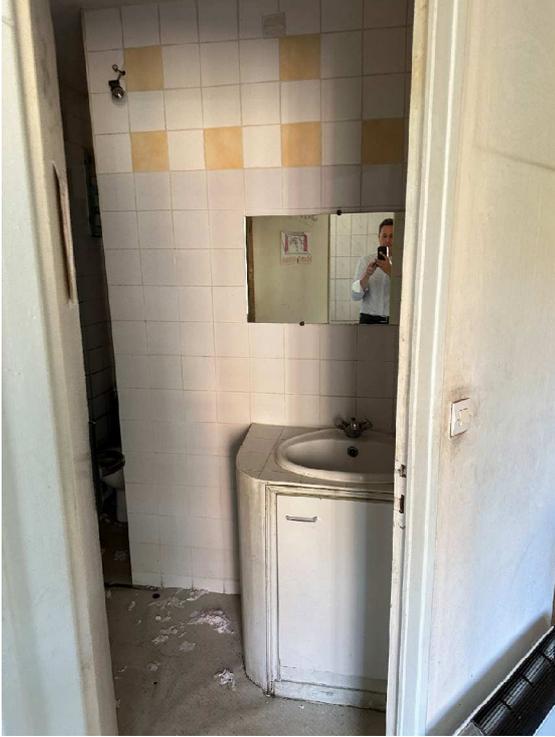
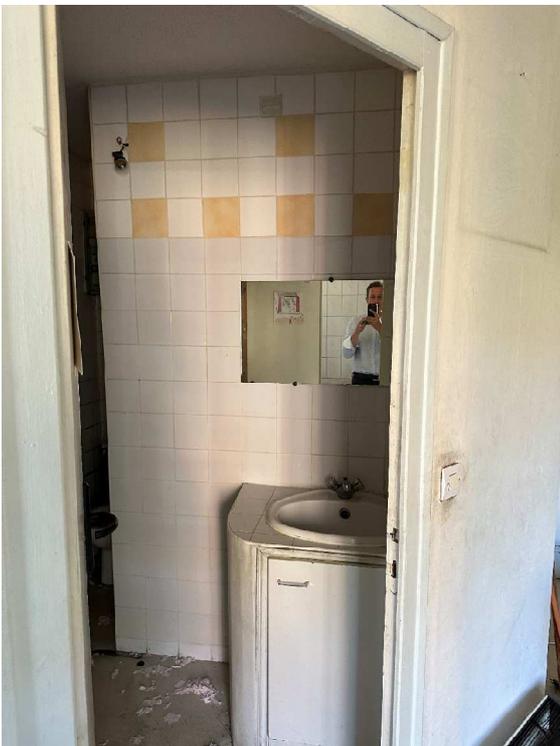
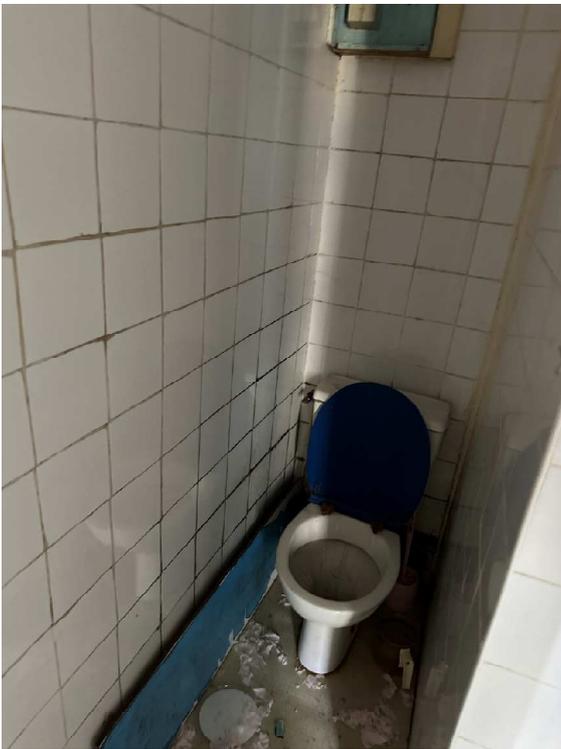
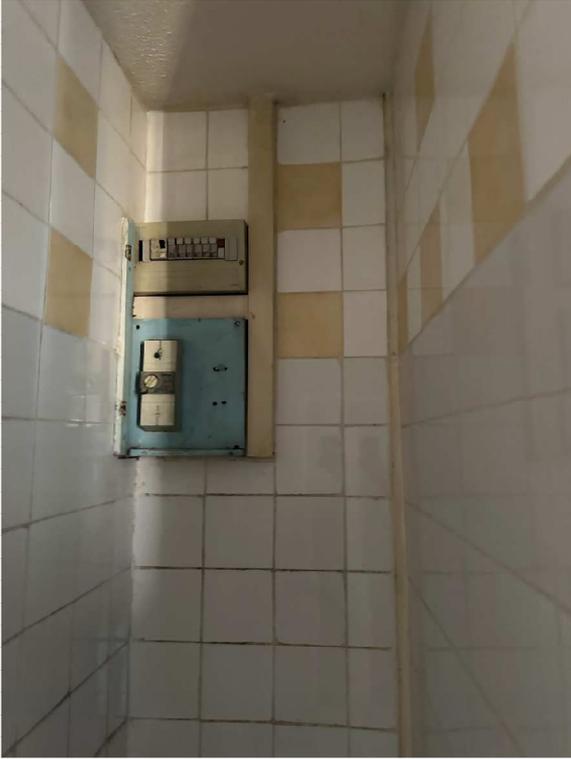
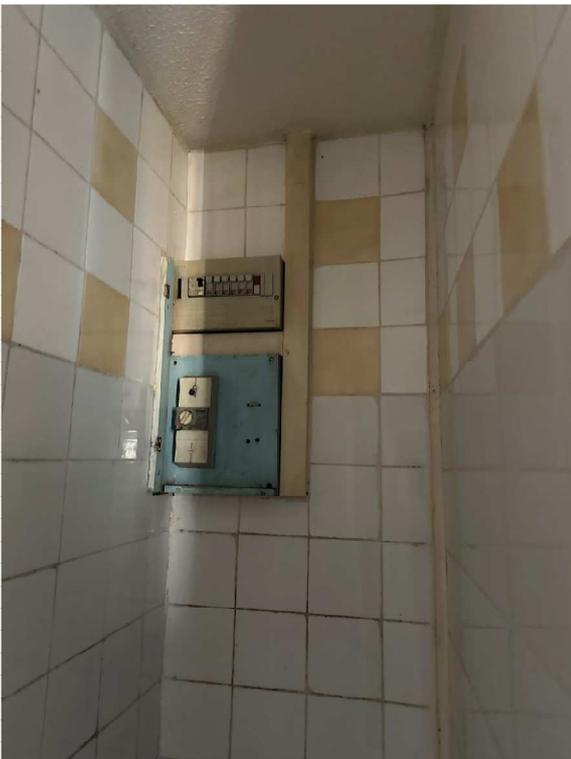
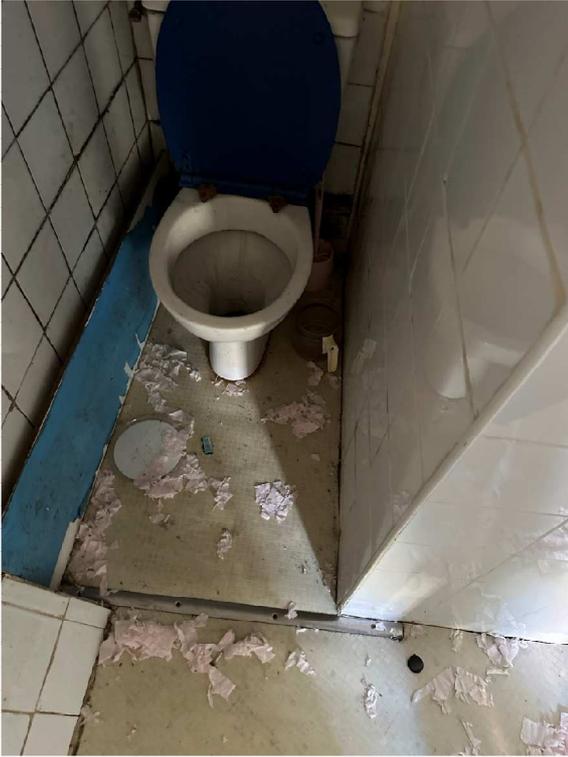
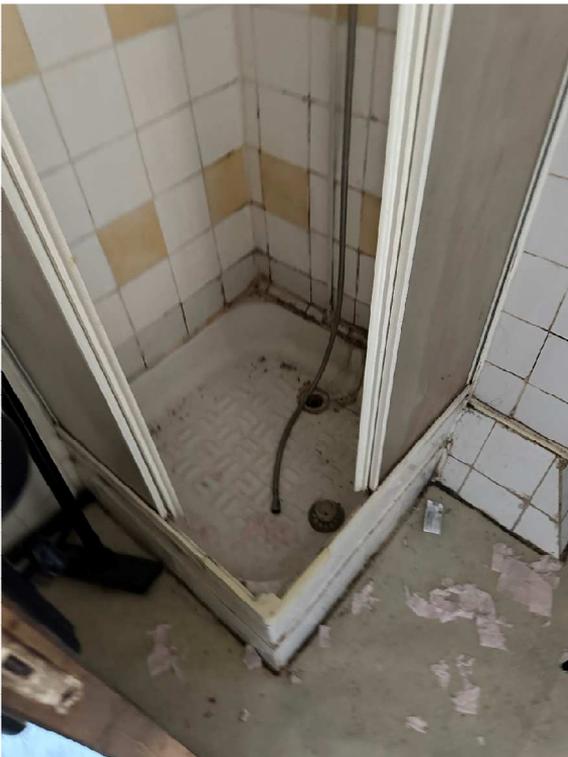
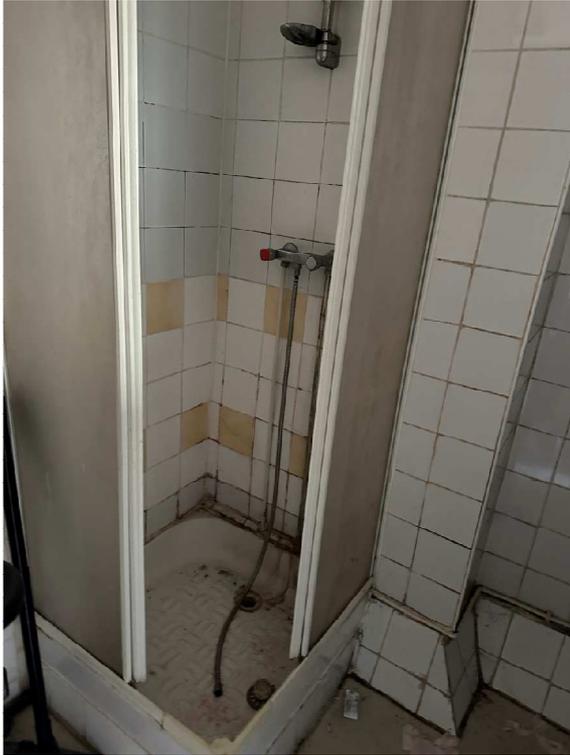
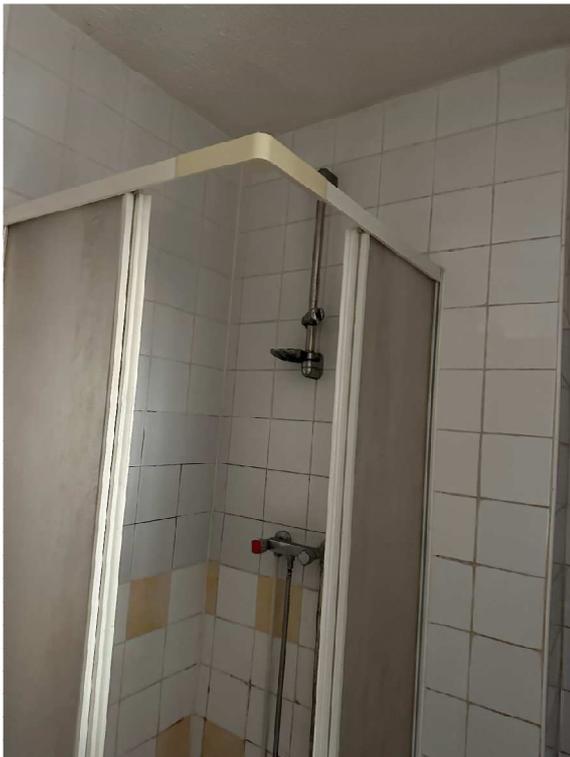
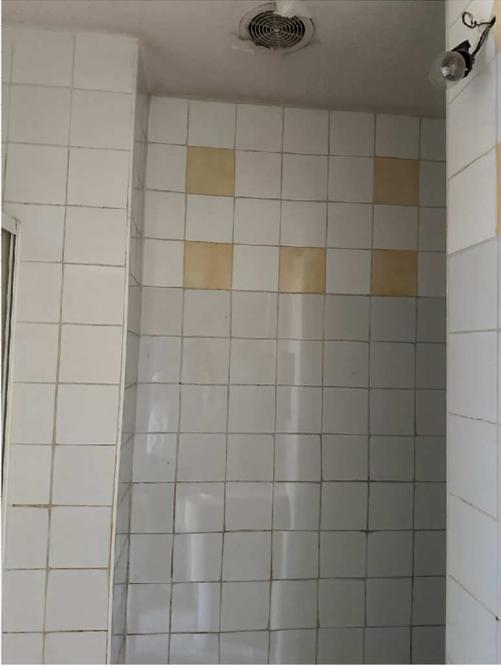
Salle de bains :

Un WC cuvette anglaise, le tout très fortement défraîchi et en très mauvais état.

Un plafonnier qui sort selon un procédé de fortune du mur et une prise électrique.

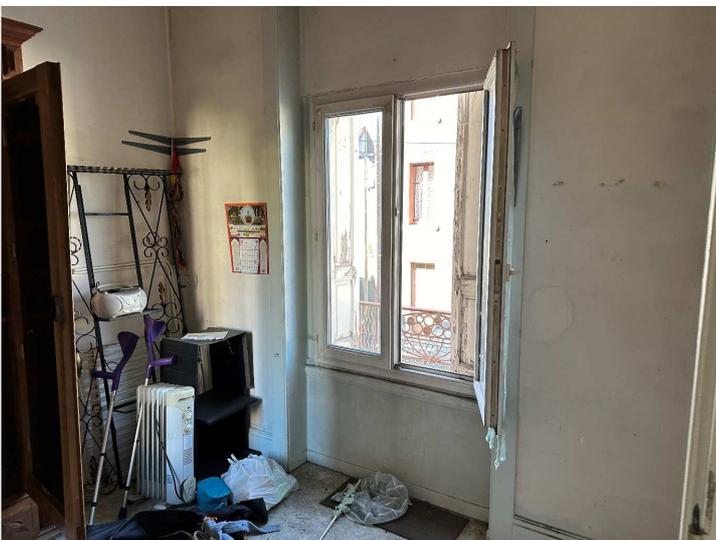
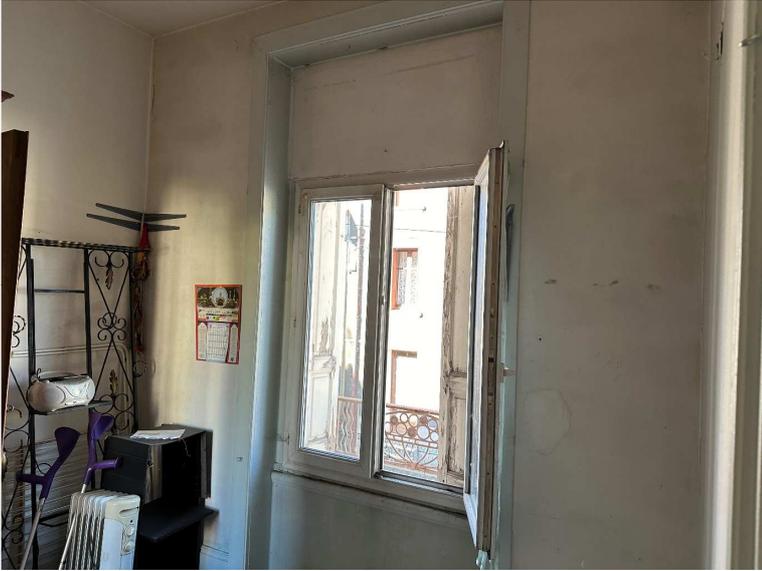
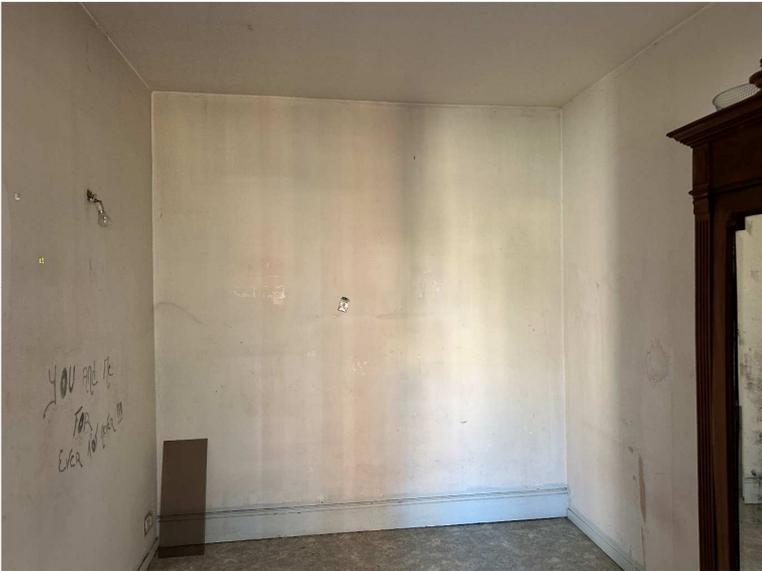
Deuxième pièce à usage de chambre :

La porte est déposée.

Sol, carpette défraîchie.

Murs peints défraîchis.

Plafond projeté défraîchi.

Une fenêtre donne sur le boulevard, même état au niveau des volets.

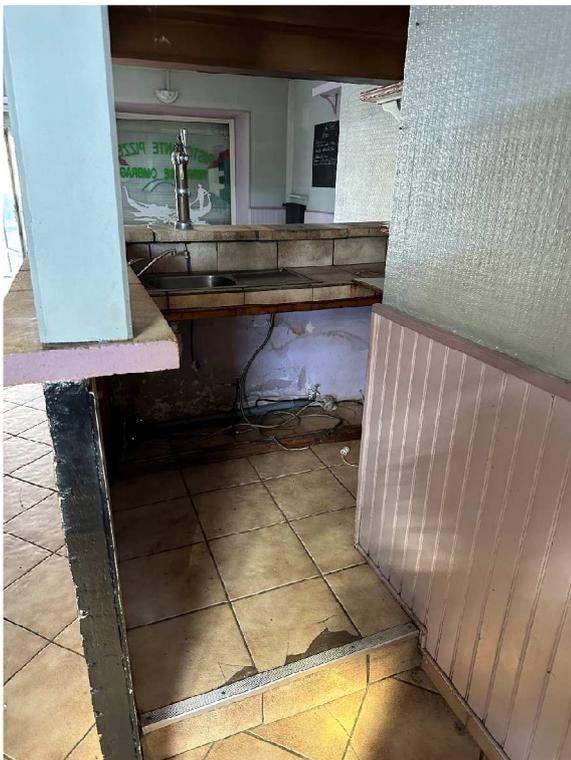
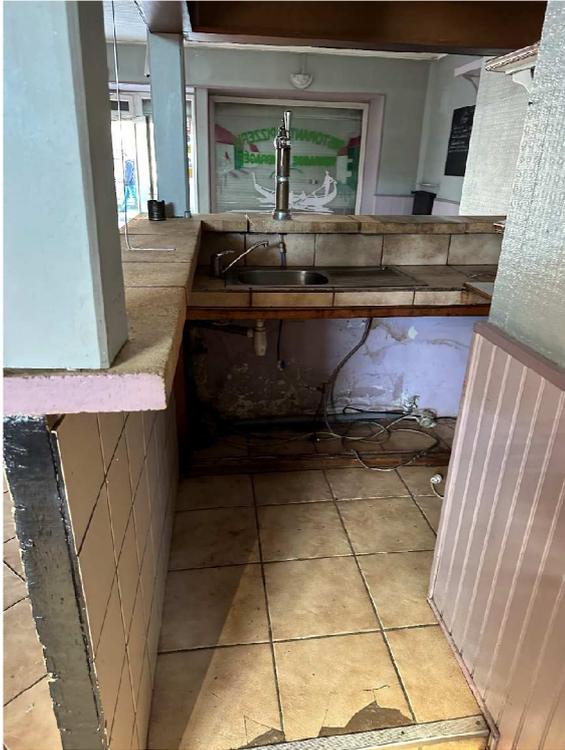
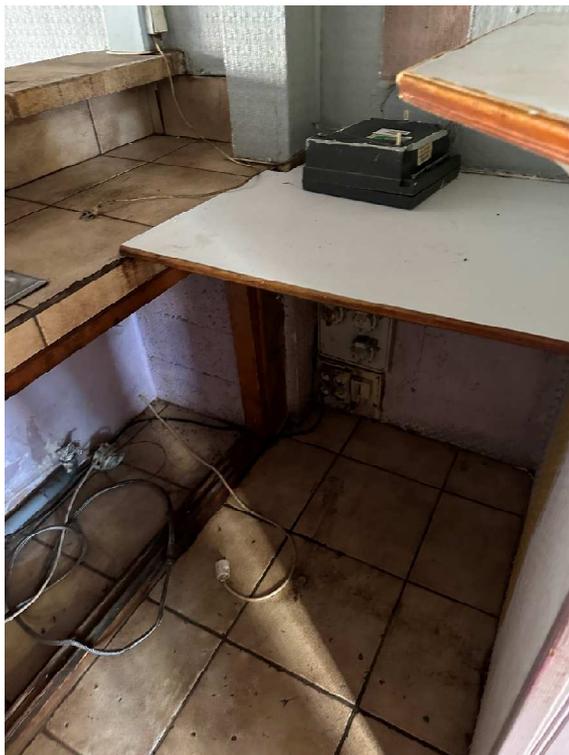
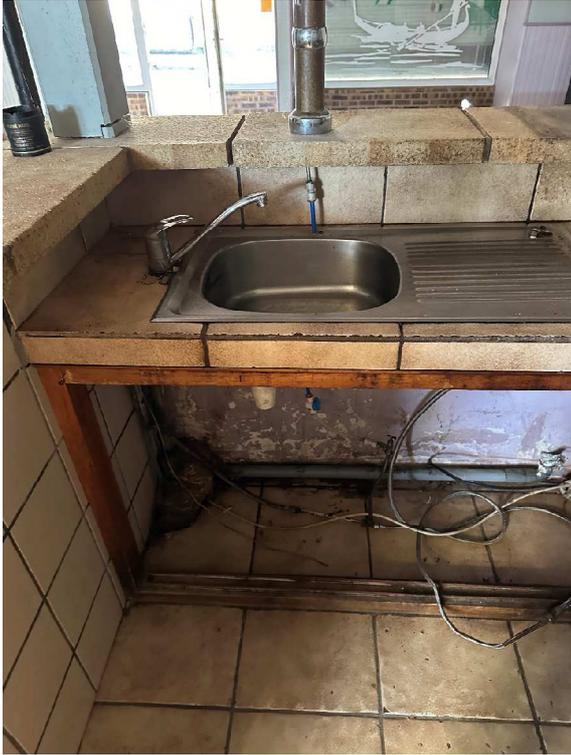
Pièce principale :

Murs à la fois en briques à la fois habillés d'un lambris en partie basse. Pour le reste, tapissé, lambrissé au plafond, le tout défraîchi.

Côté gauche, présence d'un coin bar en L avec lavabo évier, installation électrique mais vétuste et système de tireuse à bière.

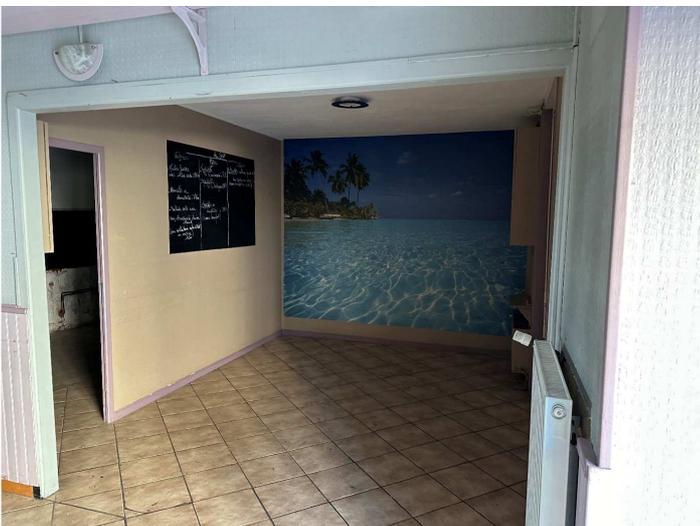
Partie de la Salle de restauration à droite en entrant :

Le volet roulant ne fonctionne plus.

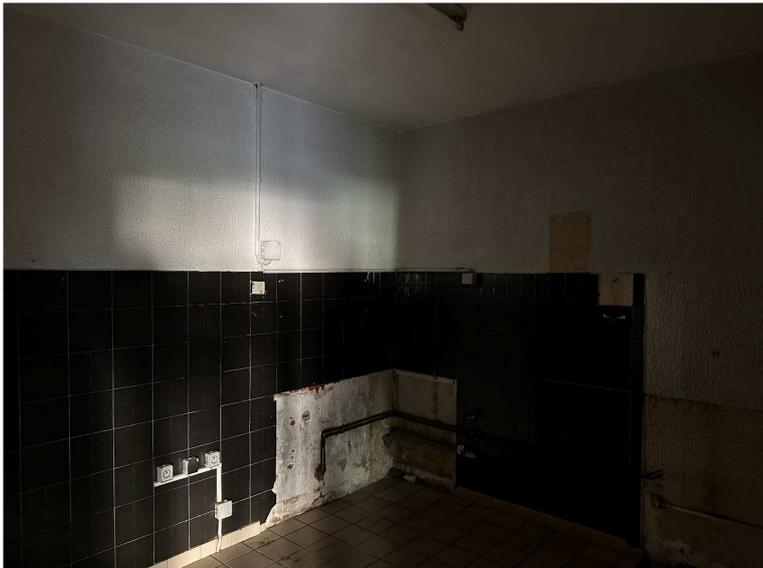
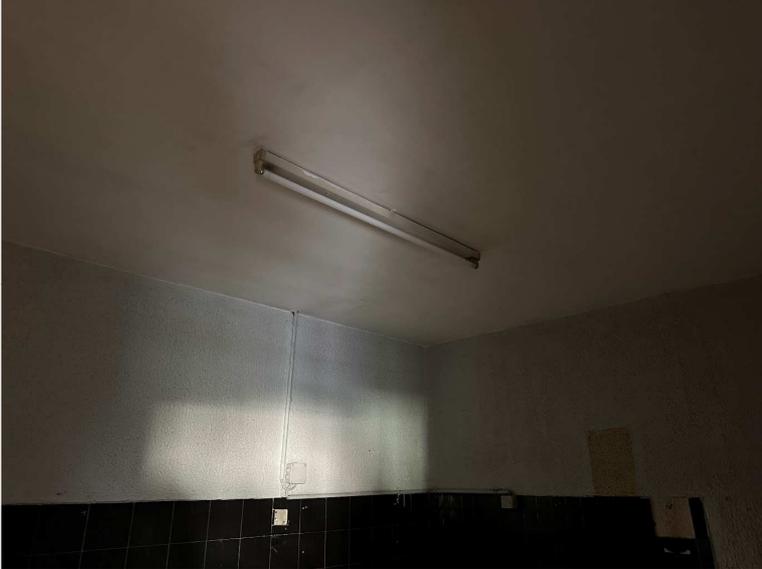
Cuisine :

Prises électriques sur les murs, le tout est fortement défraîchi et sale.

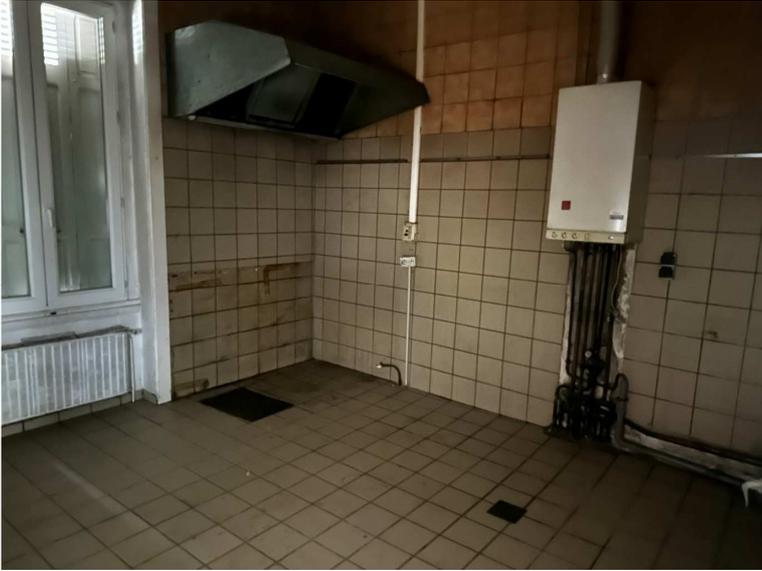
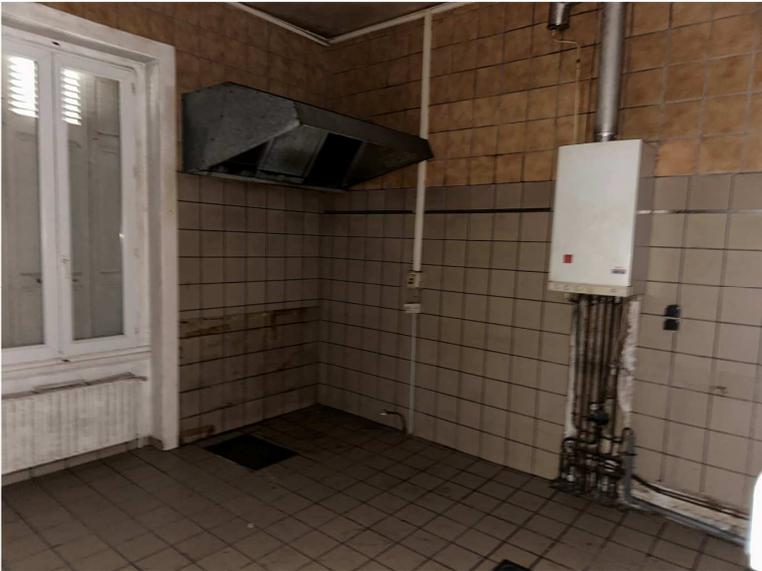
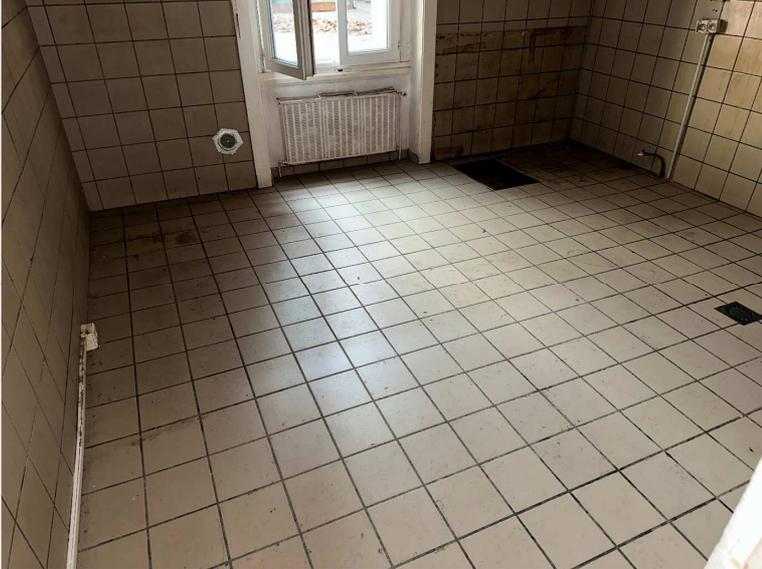
Deuxième partie cuisine :

Le plafond est peint et fortement défraîchi.

Prises électriques, également installation pour partie déboîtée.

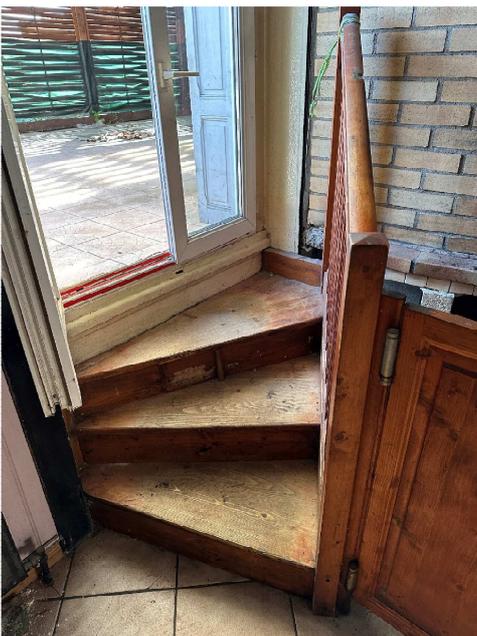
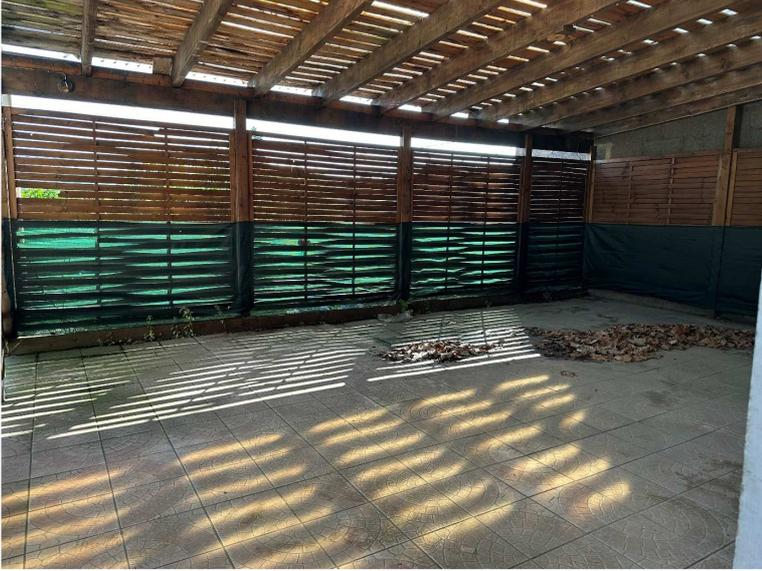
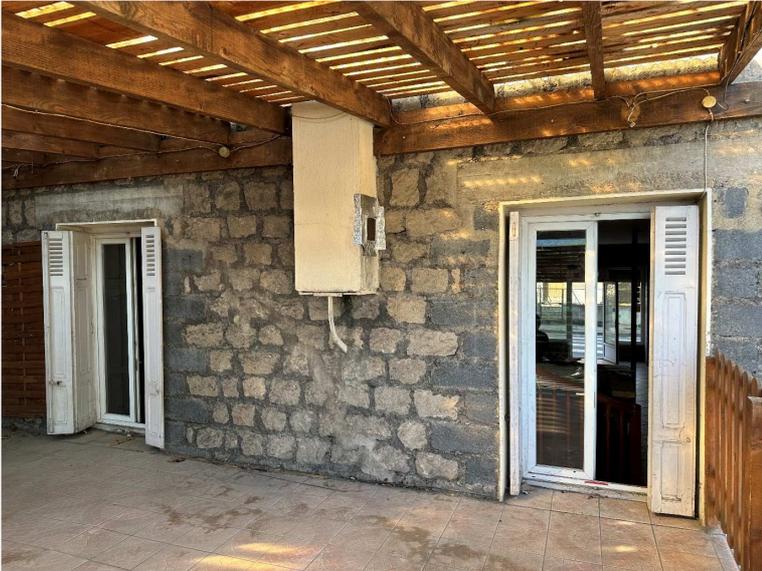
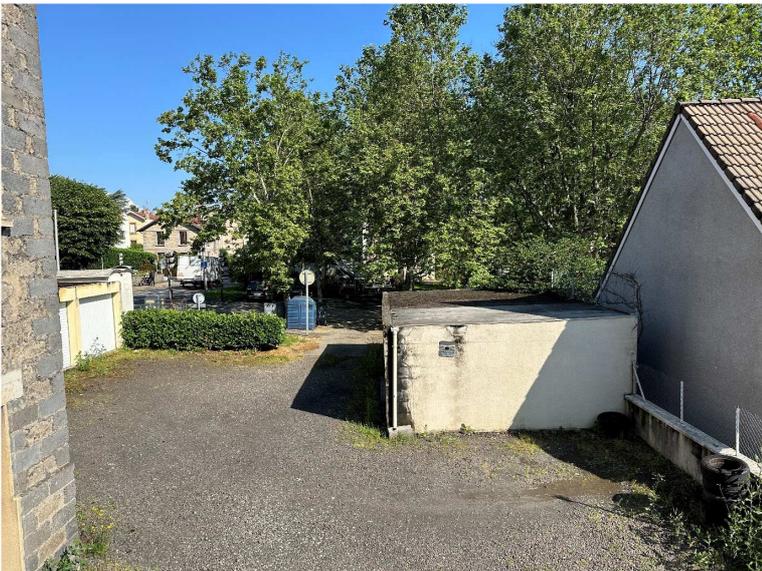
Le conduit de cheminée sort sur cette terrasse et il existe une toiture de fortune avec une charpente bois et plaques ondulées translucides.

La cheminée de la hotte sort également en façade.

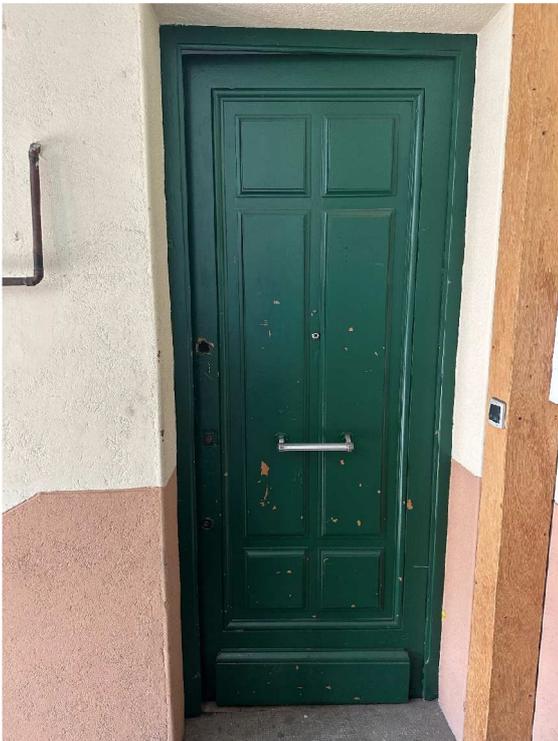
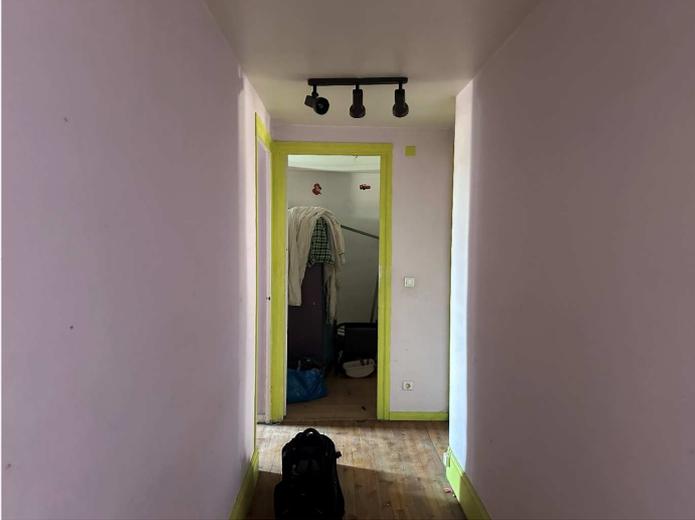
Hall d'entrée-dégagement :

Sol parquet lames droites.

Plinthes bois.

Murs peints.

Plafond peint.

Les lieux sont défraîchis.

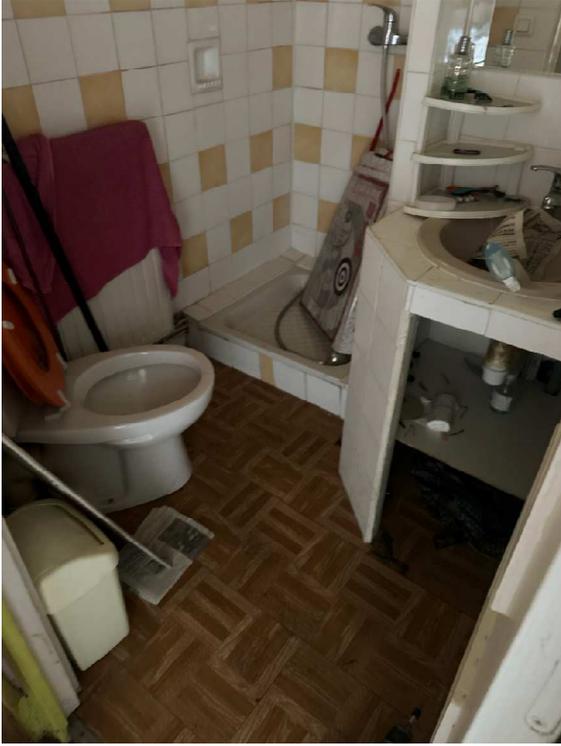
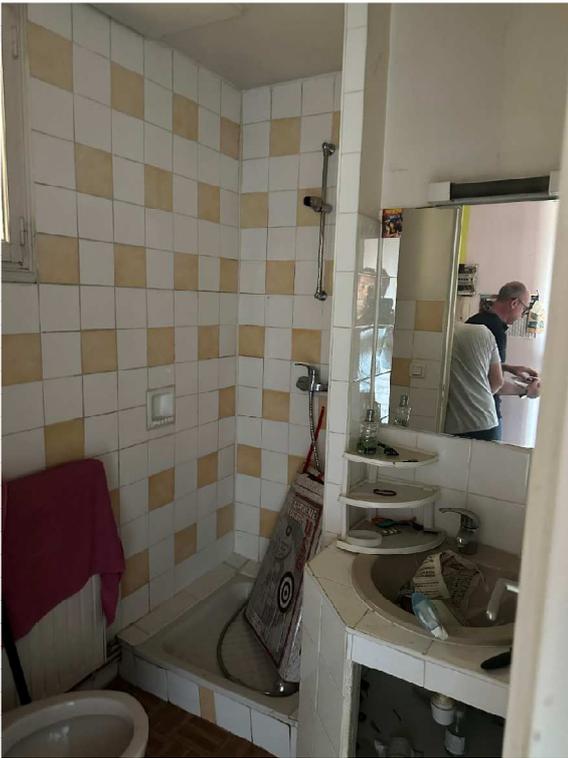
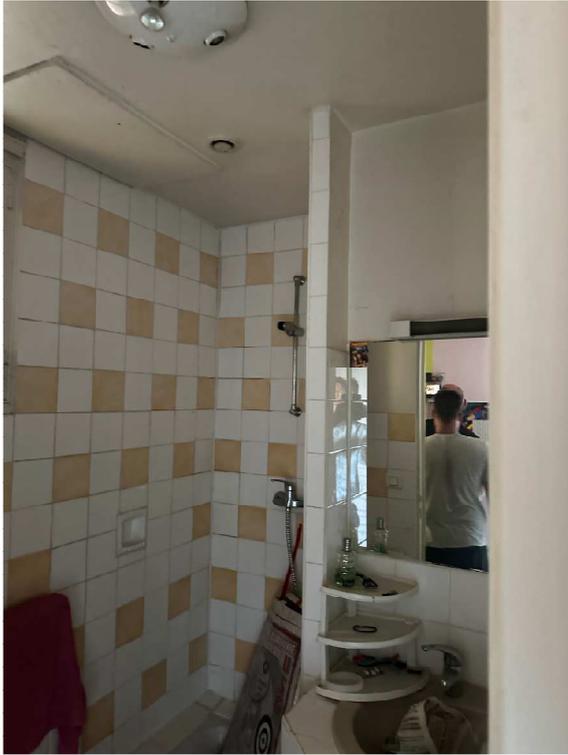
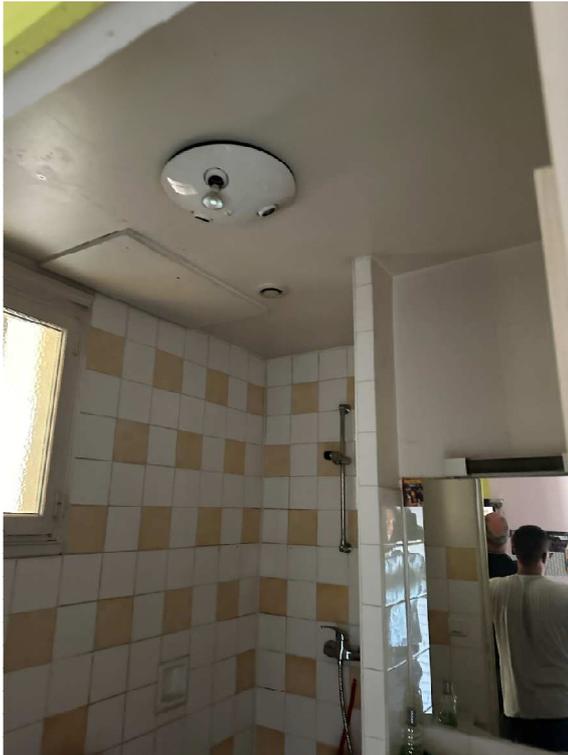
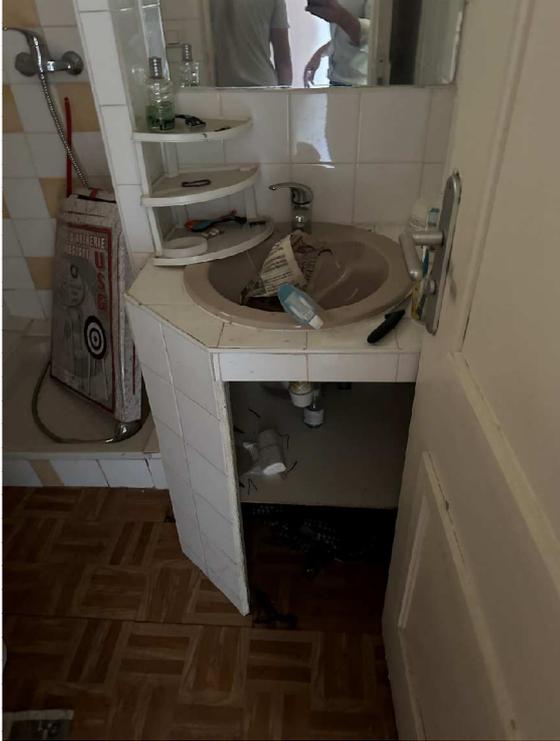
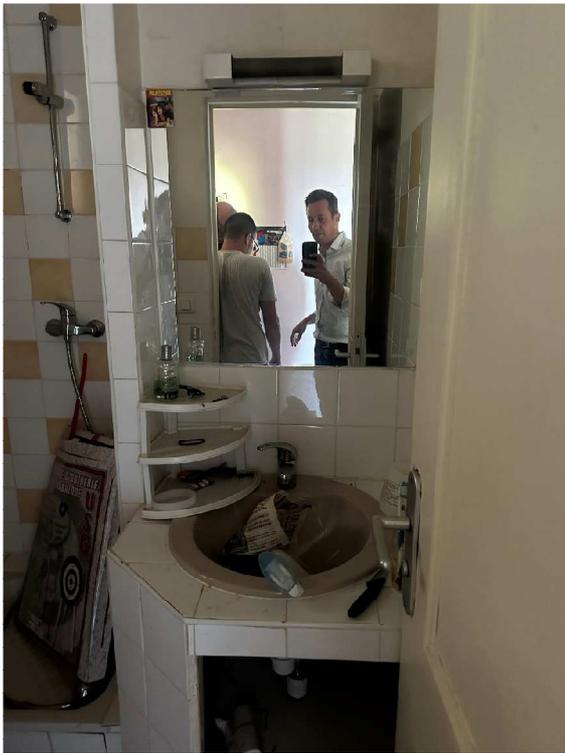
Salle de bains :

Sol légèrement surélevé, plancher technique.

Murs carrelés toute hauteur.

Plafond doublé.

Une douche mais sans pare-douche.

VMC sous réserve de bon fonctionnement.

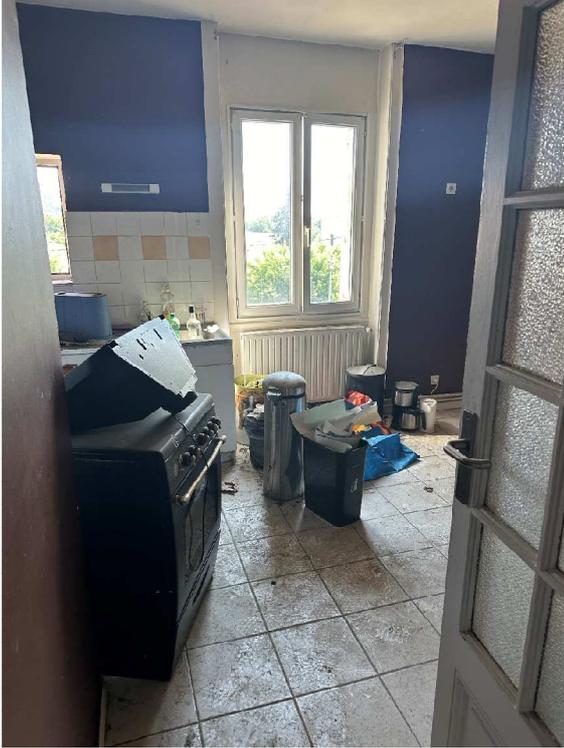
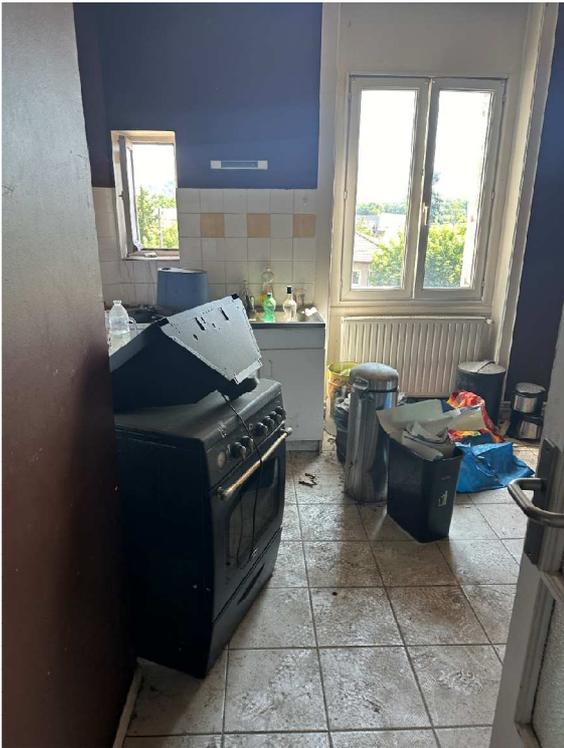
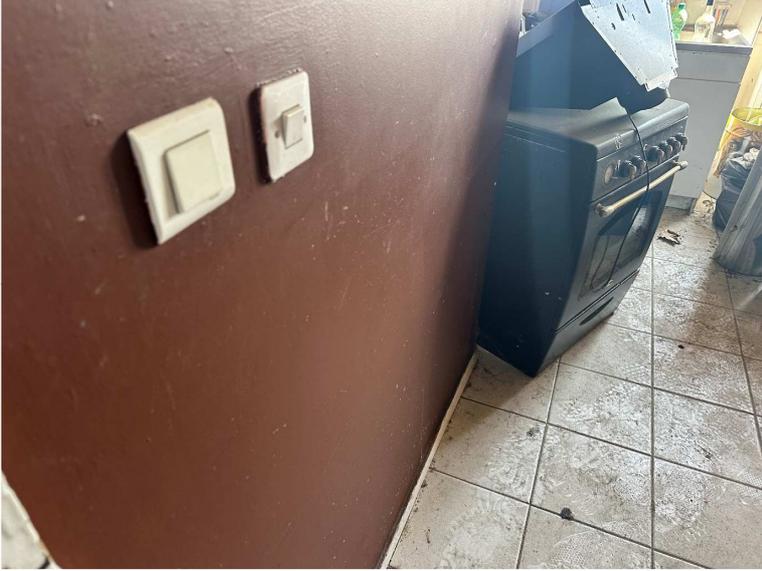
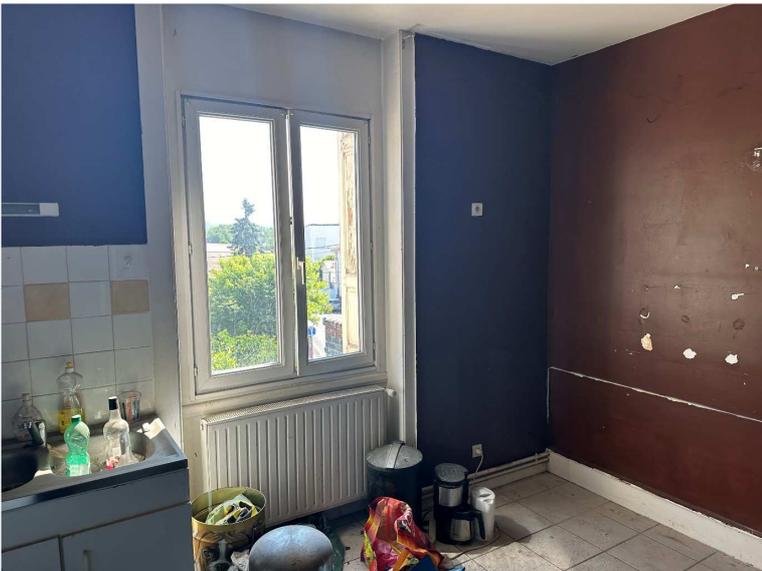
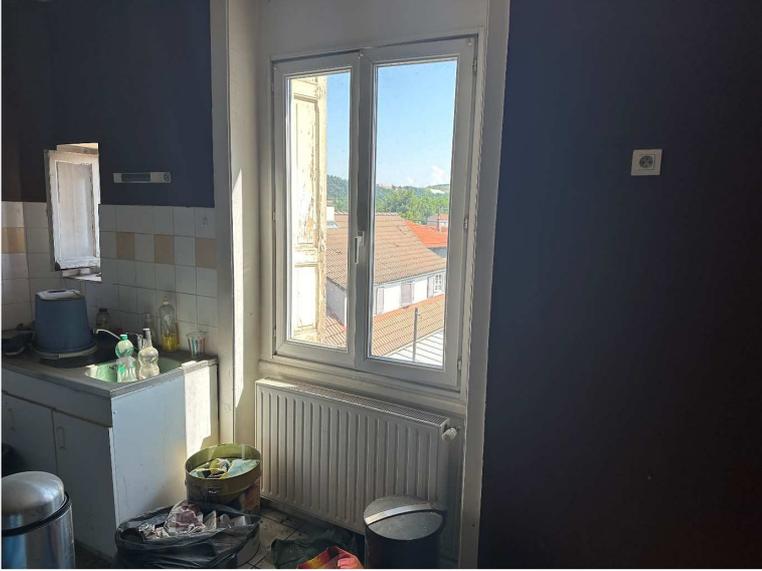
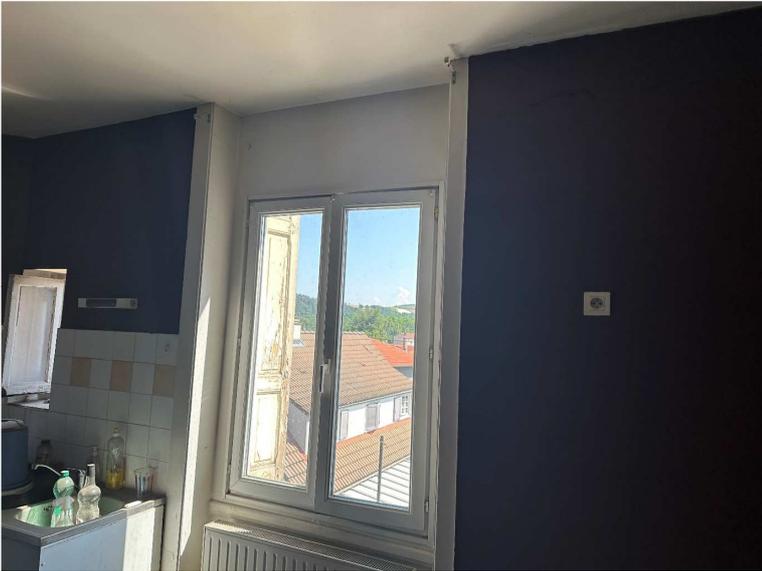
Cuisine :

Sol carrelé, défraîchi.

Murs peints, défraîchis.

Un petit fenestron. Fenestron bois en mauvais état.

Un évier avec deux bacs, un égouttoir, meuble sous évier, le tout vétuste et en mauvais état.

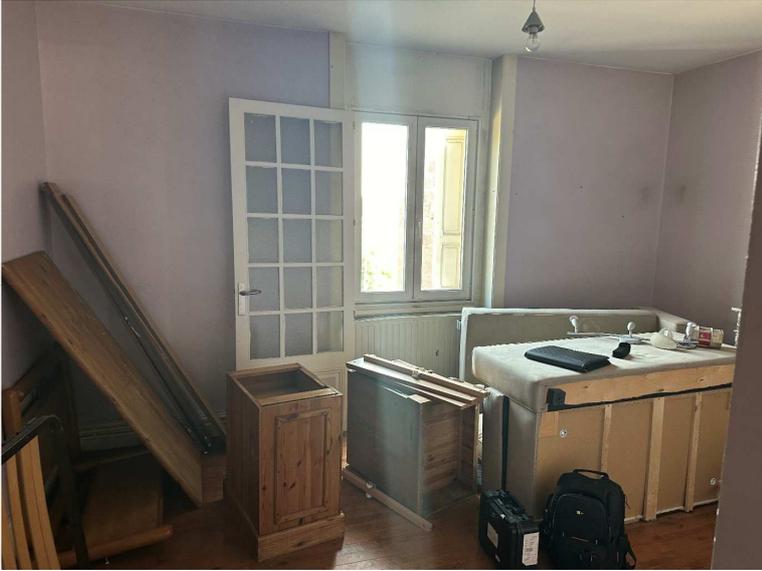
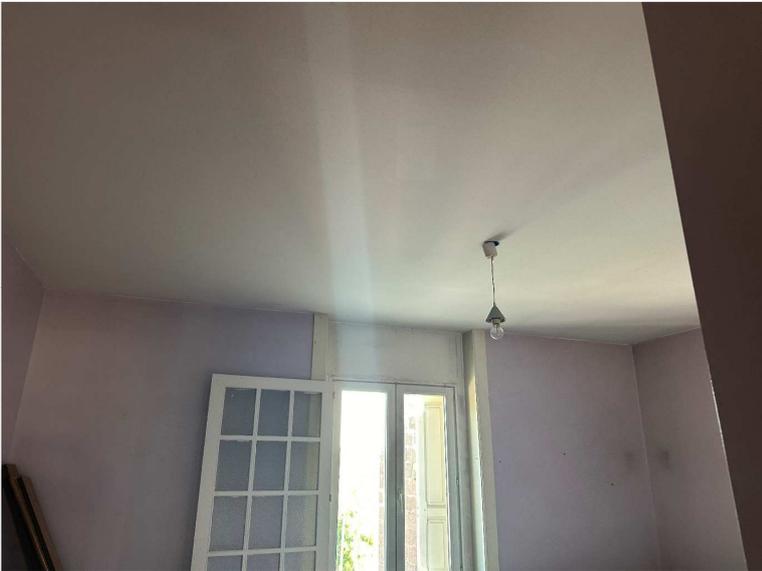
Chambre :

Sol parquet lames droites identique à celui du couloir.

Murs défraîchis.

Une cheminée hors d'état de fonctionnement.

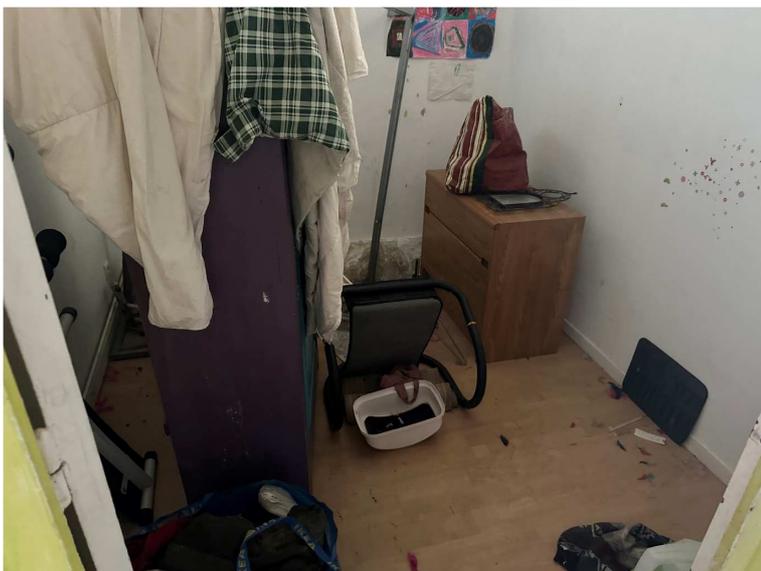
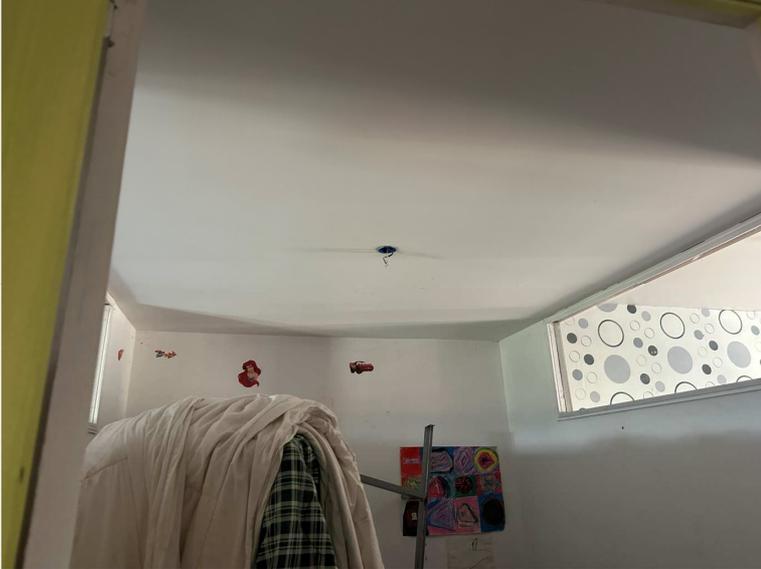
Pièce face au couloir :

Il s'agit d'une pièce à demi-sombre qui n'a pas d'ouverture sur l'extérieur mais qui dispose de deux impostes vitrées de part et d'autre.

Un parquet lames droites, murs peints.

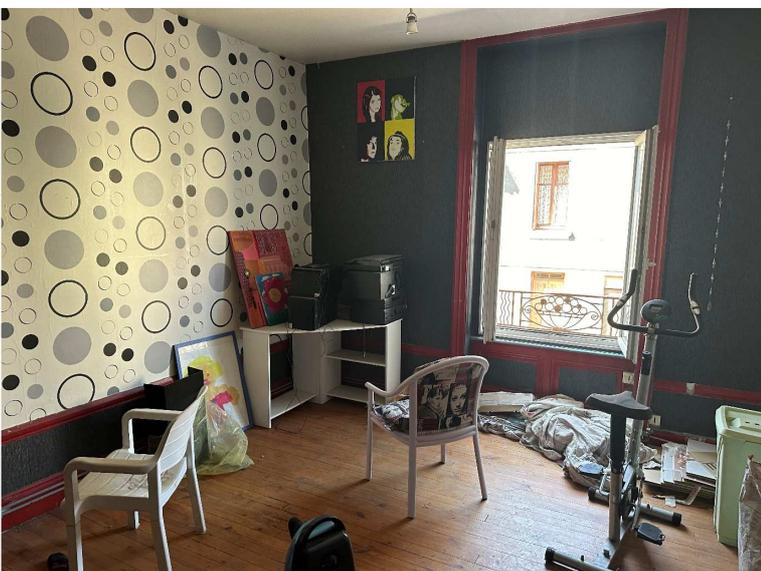
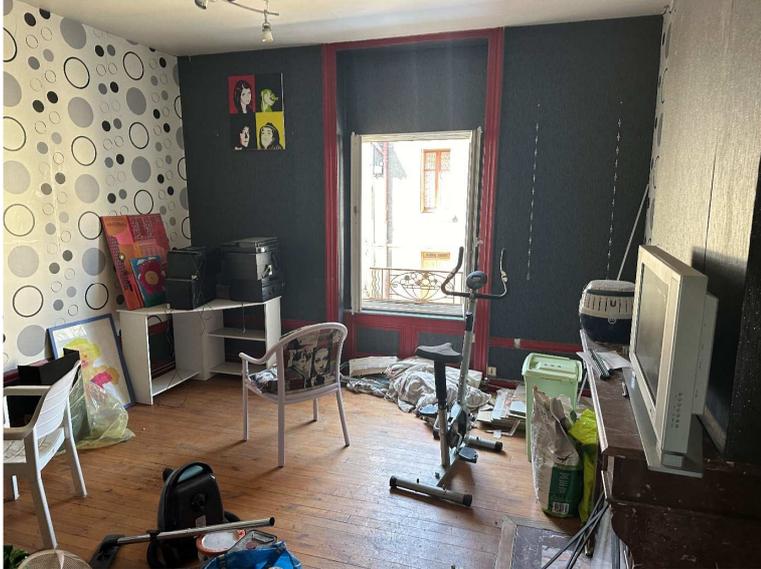
Chambre sur boulevard Fayol :

Sol parquet lames droites.

Murs tapissés.

Une cheminée hors d'état d'usage.

Une fenêtre PVC donne sur le boulevard, volet bois ancien, mauvais état.

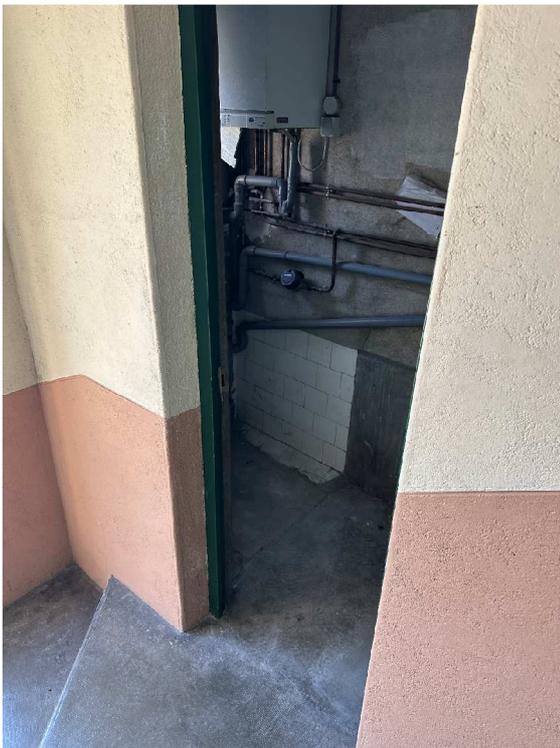
Installations :

L'alimentation en fluides se fait depuis une petite pièce située sur le demi-palier où il existe le compteur d'eau et la chaudière de cet appartement. Il convient de préciser que le statut juridique de cet espace (partie privative, partie commune, partie commune à jouissance privative...) n'a pu être déterminé à l'aide des documents transmis. L'absence de syndic n'a pas non plus permis d'éclaircir ce point. Ce réduit n'apparaît dans le relevé de surface qu'à titre d'information.
